# Asbestinventarisatetest

Mechelsesteenweg 81, 2220 Heist-op-den-Berg

Attestnummer : 20250521-000389.000

**Niet-asbestveilig**

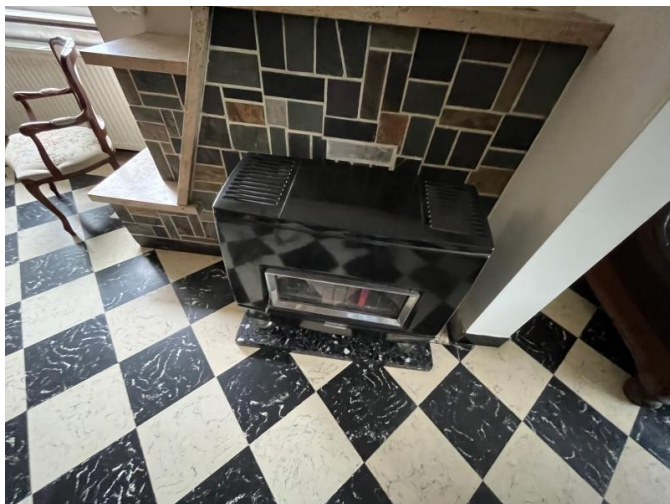
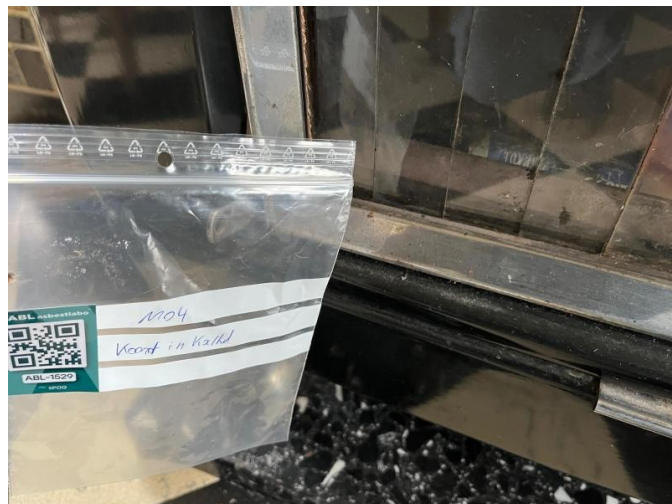
Door de losgebondenheid en mate van beschadiging adviseren wij om deze koord te laten verwijderen door een erkend asbestverwijderaar

Eindbeoordeling materiaalrisico	Hoog materiaalrisico en/of hoge kans op vezelvrijgave
---------------------------------	---

Gebondenheid	Categorie 3: niet-hechtgebonden met weinig of geen matrix
Asbestsoort (vezeltype)	Alleen chrysotiel
Asbestconcentratie	Hoog ( $\geq 50\%$ )
Afschermingsgraad van het gehele materiaal	Geheel of deels (ook) vrij aan binnenluchtstromen
Toestand van het materiaal	Matig beschadigd, matig verweerd

Beschrijving	Koord in kachel
Omgeving	Binnen
Primaire drager	Ruimteverwarming
Asbestmateriaal	Koord, lint, band, strip
Bindmiddel van asbestmateriaal	Weinig of geen bindmiddel (textiel, bevolking, ...)
Gebondenheid op basis van bindmiddel	Niet-hechtgebonden
Hoeveelheid (lengte - omtrek - aantal)	• 1,00 m - 0,50 cm - 1 stuk
Totale oppervlakte	0,005 m <sup>2</sup>
Eenvoudig bereikbaar	Ja
Bevestigingswijze	• Geklemd
Identificatiemethode	Vaststelling met monstername
Destructieve handeling voor identificatie	Nee
Opmerking	De hoeveelheid betreft een schatting

**Dringend verwijderen**

- Zorg voor een veilig beheer. Vermijd het beschadigen van het asbestmateriaal. Controleer de toestand jaarlijks op wijzigingen.

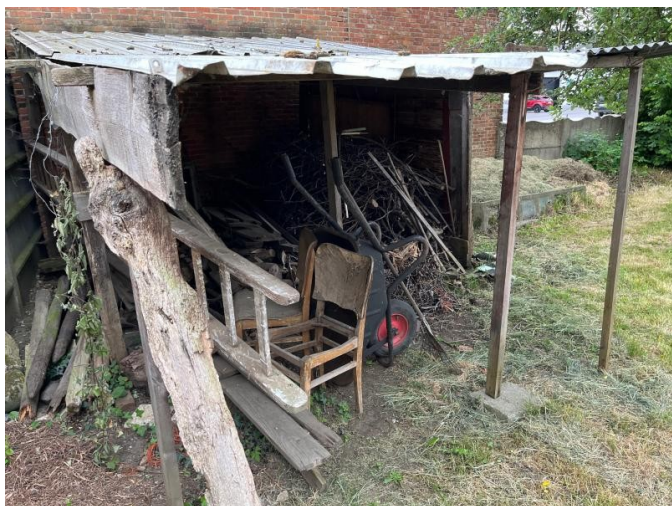
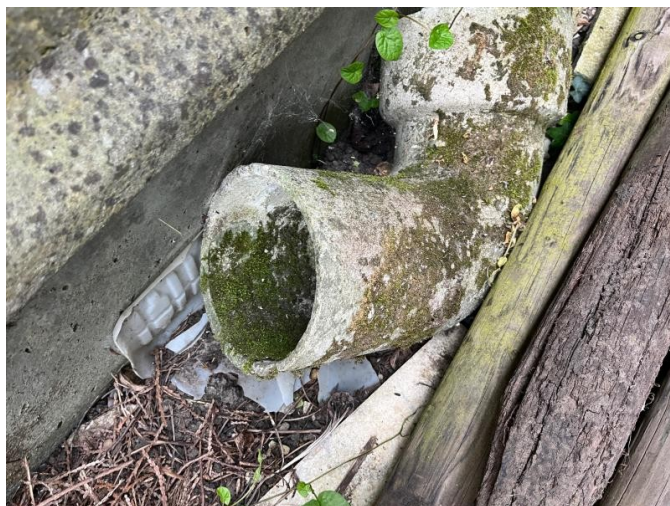
Beschrijving	Cementbuis
Type afvalstof	Betreft stock-voorraad of gedemonteerde asbestmaterialen
Aanwezige resten	Bocht van Schouwbus
Omgeving	Buiten
Primaire drager	Puin of gemengde grond en stenen (geen bodem)
Asbestmaterialen	<ul style="list-style-type: none"><li>• Buis, koker, leiding, pijp, doorvoer</li></ul>
Bindmiddel van asbestmateriaal	Cement
Gebondenheid op basis van bindmiddel	Hecht
Hoeveelheid (gewicht - aantal)	<ul style="list-style-type: none"><li>• 20,00 kg - 1 stuk</li></ul>
Totaal gewicht	20,00 kg
Eenvoudig bereikbaar	Ja
Identificatiemethode	Vaststelling zonder monstername

**Dringend verwijderen**

- Verwijder het asbestafval.

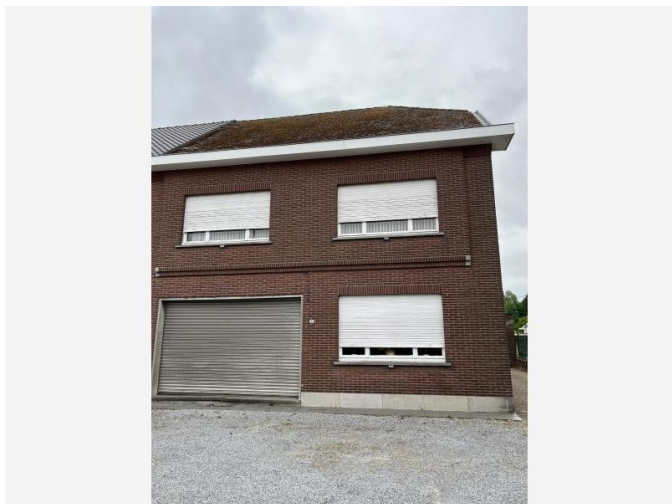
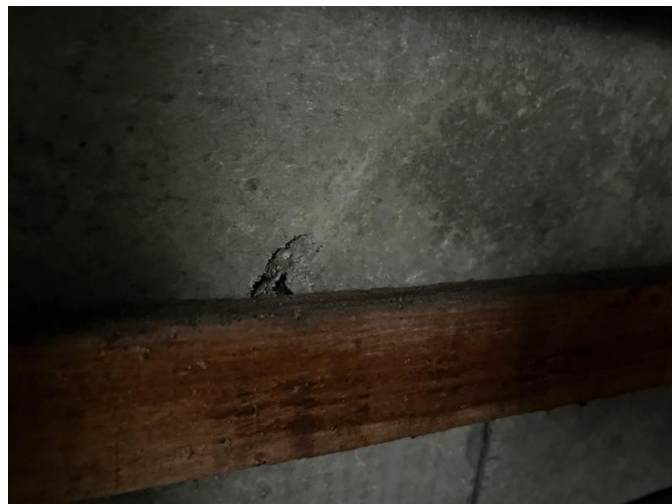
Eindbeoordeling materiaalrisico	Hoog materiaalrisico en/of hoge kans op vezelvrijgave
---------------------------------	---

Gebondenheid	Categorie 1: hechtgebonden in oorsprong
Asbestsoort (vezeltype)	Crocidoliet aanwezig
Asbestconcentratie	Laag (< 50%)
Afschermingsgraad van het gehele materiaal	Geheel of deels (ook) vrij aan de binnenlucht
Toestand van het materiaal	Matig beschadigd, matig verweerd

Beschrijving	Dakbedekking - Dakleien
Omgeving	Buiten
Primaire drager	Schuin dak
Asbestmateriaal	Dak- en gevelbekleding - Lei, shingle
Bindmiddel van asbestmateriaal	Cement
Gebondenheid op basis van bindmiddel	Hecht
Hoeveelheid (oppervlakte - aantal)	• 110,00 m <sup>2</sup> - 1 stuk
Totale oppervlakte	110,00 m <sup>2</sup>
Eenvoudig bereikbaar	Ja
Bevestigingswijze	• Genageld, geniet
Identificatiemethode	Vaststelling zonder monsternamen
Destructieve handeling voor identificatie	Nee
Opmerking	De hoeveelheid betreft een schatting

**Dringend verwijderen**

- Hemelwater dat afspoelt van asbestcement daken of gevels kan asbestdeeltjes bevatten. Gebruik het enkel voor gesloten circuits (bv. spoelen toiletten). Reinig na het vervangen van het dak of de gevel de dakgoten en regenwaterput of -ton om asbesthoudend sediment of slib te verwijderen

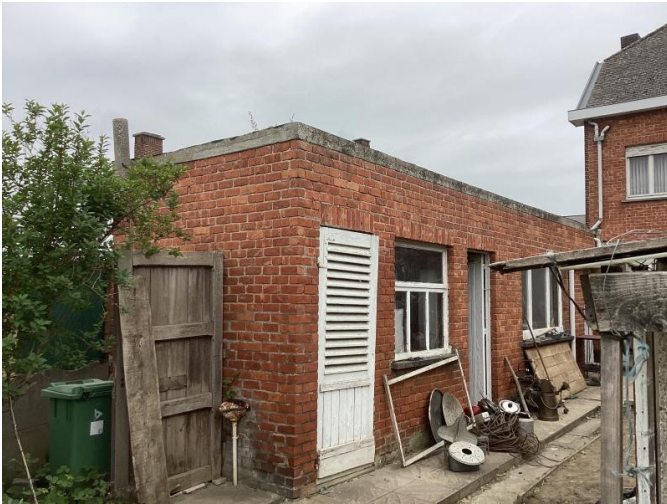
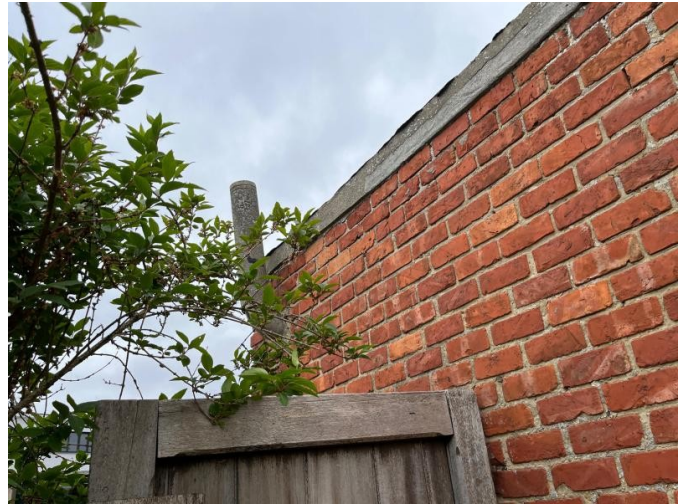
Eindbeoordeling materiaalrisico	Hoog materiaalrisico en/of hoge kans op vezelvrijgave
---------------------------------	---

Gebondenheid	Categorie 1: hechtgebonden in oorsprong
Asbestsoort (vezeltype)	Crocidoliet aanwezig
Asbestconcentratie	Laag (< 50%)
Afschermingsgraad van het gehele materiaal	Geheel of deels (ook) vrij aan binnenluchtstromen
Toestand van het materiaal	Matig beschadigd, matig verweerd

Beschrijving	Schouwbus in een 'open systeem'
Omgeving	Grenst aan binnen- en buitenlucht
Primaire drager	HVAC infrastructuur en uitrusting
Asbestmateriaal	Rookgaskanaal
Bindmiddel van asbestmateriaal	Cement
Gebondenheid op basis van bindmiddel	Hecht
Hoeveelheid (lengte - omtrek - dikte - aantal)	<ul style="list-style-type: none"><li>• 2,00 m - 0,20 cm - 1,00 cm - 1 stuk</li></ul>
Totaal volume	< 0,001 m <sup>3</sup>
Eenvoudig bereikbaar	Ja
Bevestigingswijze	<ul style="list-style-type: none"><li>• Onbekend</li></ul>
Identificatiemethode	Vaststelling zonder monsternamen
Destructieve handeling voor identificatie	Nee
Opmerking	Schouwbus in een 'open systeem' wil zeggen dat er in het verlengde van deze schouwbus een (open)haard, kachel is aangesloten of gebruikt wordt als ventilatie. De hoeveelheid is een schatting

**Dringend verwijderen**

- Zorg voor een veilig beheer. Vermijd het beschadigen van het asbestmateriaal. Controleer de toestand jaarlijks op wijzigingen.

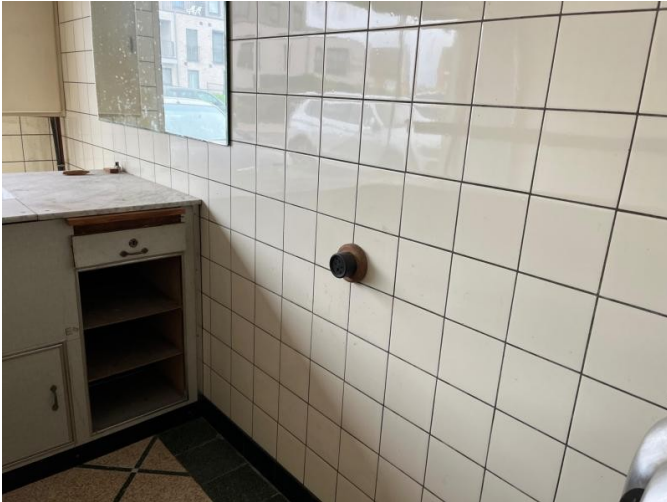
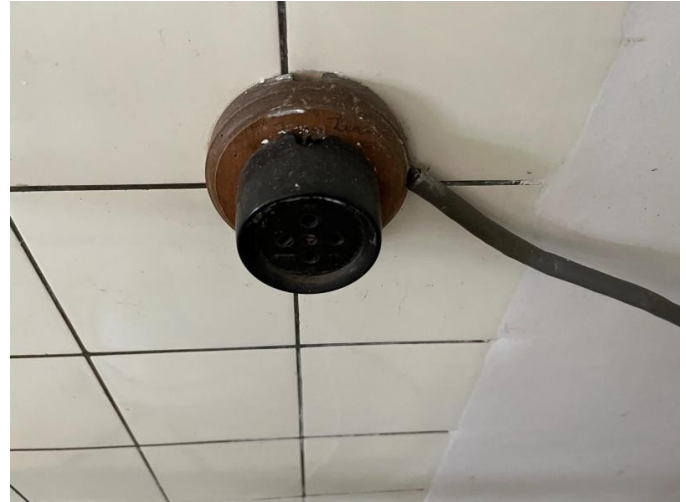
## Fiche 5: Bakeliet – Stopcontacten & schakelaars (binnen)

Beschrijving	Bakeliet - Stopcontacten & schakelaars (binnen)
Omgeving	Binnen
Primaire drager	Communicatie en elektrische infrastructuur en uitrusting
Asbestmateriaal	Plaat, paneel, tablet - Type Bakeliet
Bindmiddel van asbestmateriaal	Kunststof of -hars
Gebondenheid op basis van bindmiddel	Hecht
Hoeveelheid (oppervlakte - dikte - aantal)	• 0,05 m <sup>2</sup> - 1,00 cm - 5 stuks
Totaal volume	0,003 m <sup>3</sup>
Eenvoudig bereikbaar	Ja
Bevestigingswijze	• Geschroefd
Identificatiemethode	Vaststelling zonder monsternamen
Destructieve handeling voor identificatie	Nee
Opmerking	De genoteerde hoeveelheid betreft een schatting.

Verwijderen

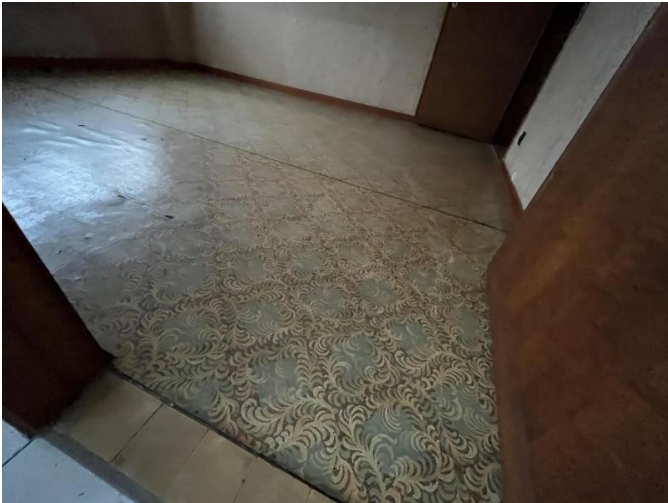
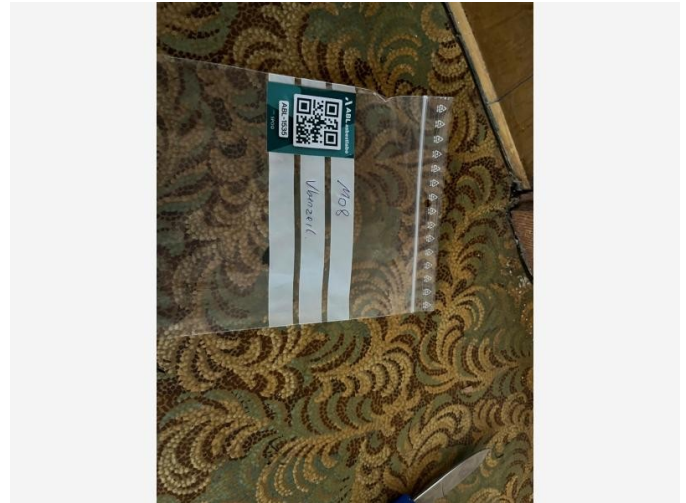
## Fiche 15: Vloerzeil met verdachte onderlaag

Geen asbest

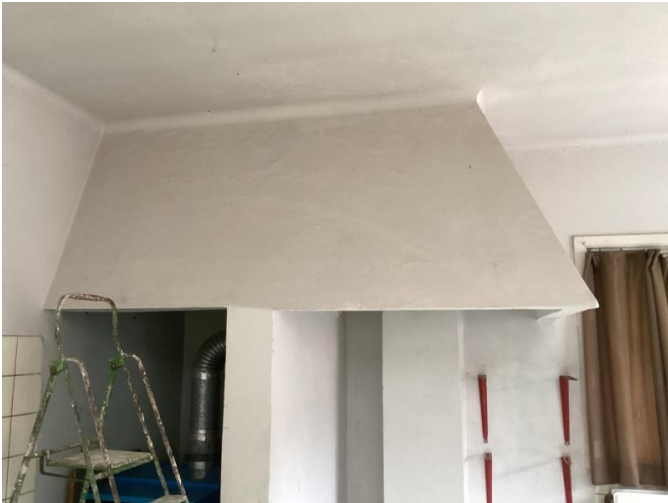
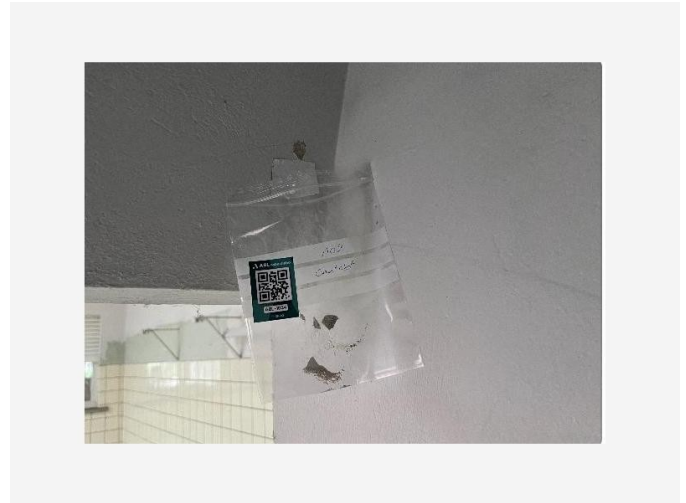
## Fiche 16: Cementplaat

Geen asbest

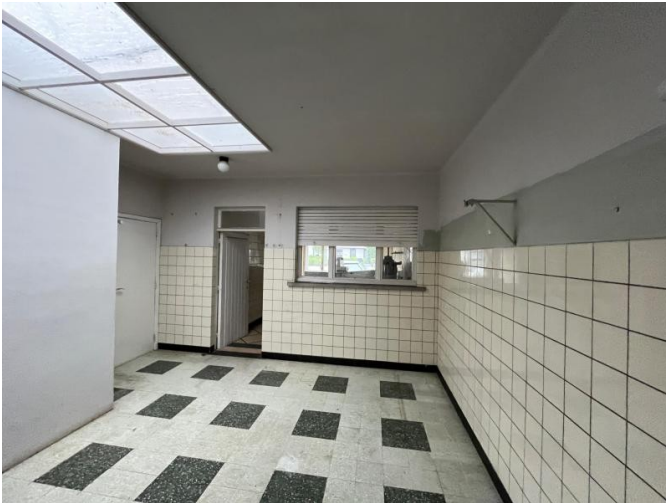
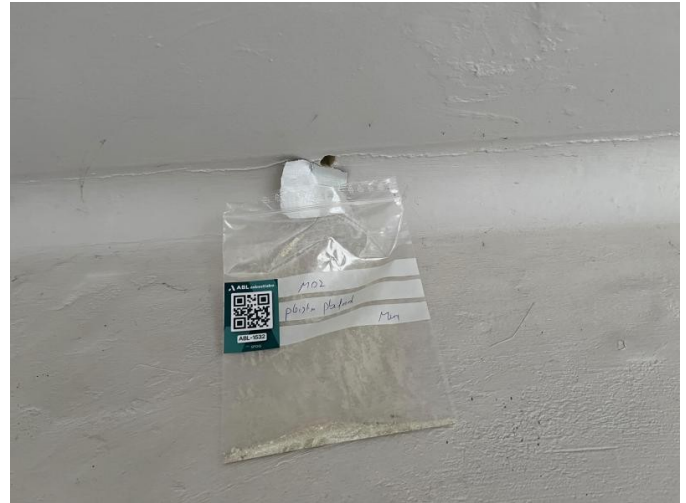
## Fiche 18: Pleisterwerk plafonds

Geen asbest

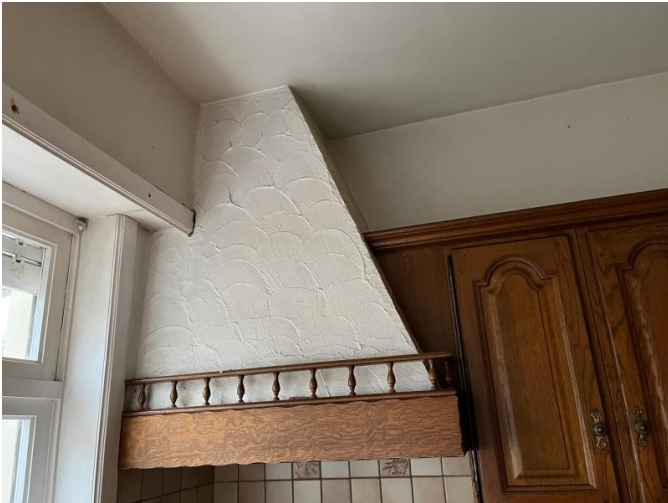
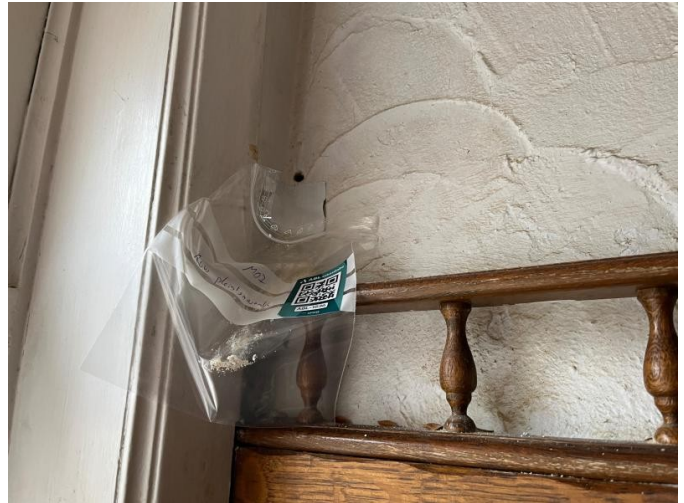
## Fiche 19: Ruw pleisterwerk binnenwand

Geen asbest

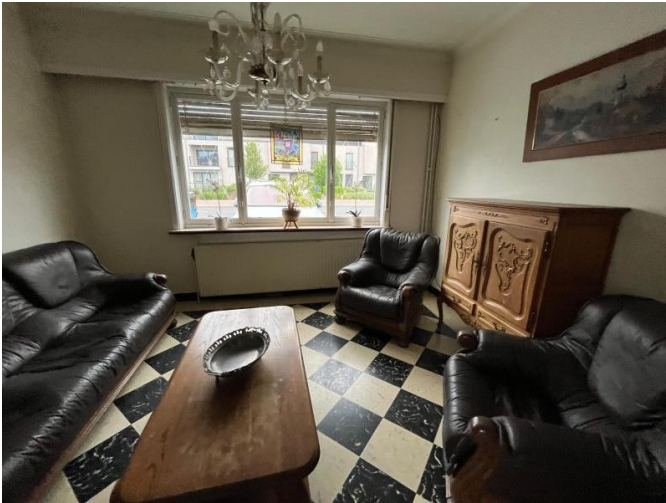
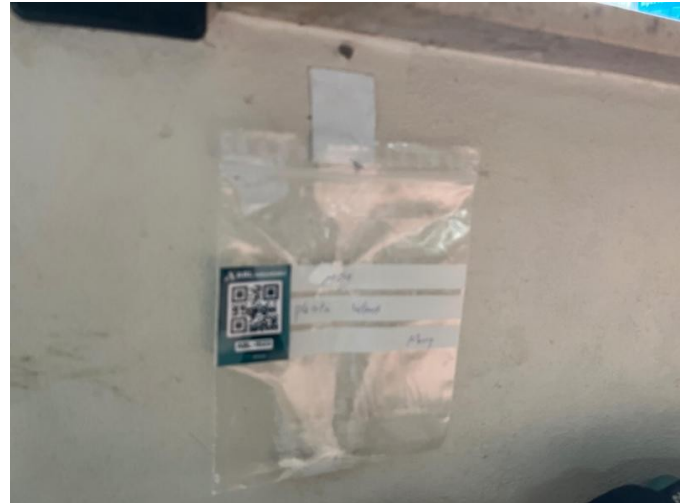
## Fiche 20: Pleisterwerk wanden

Geen asbest

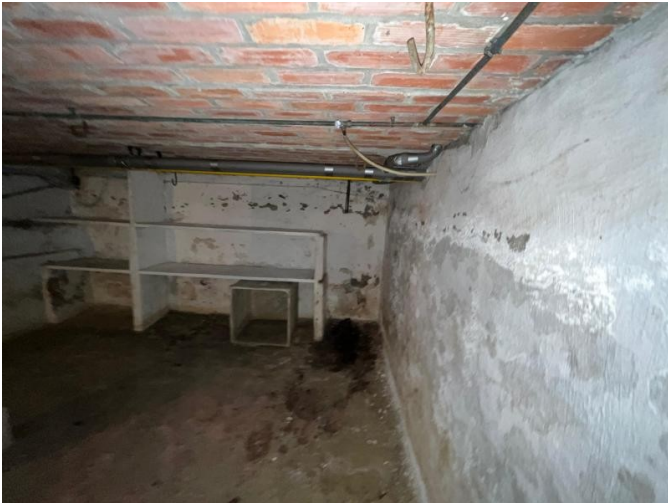
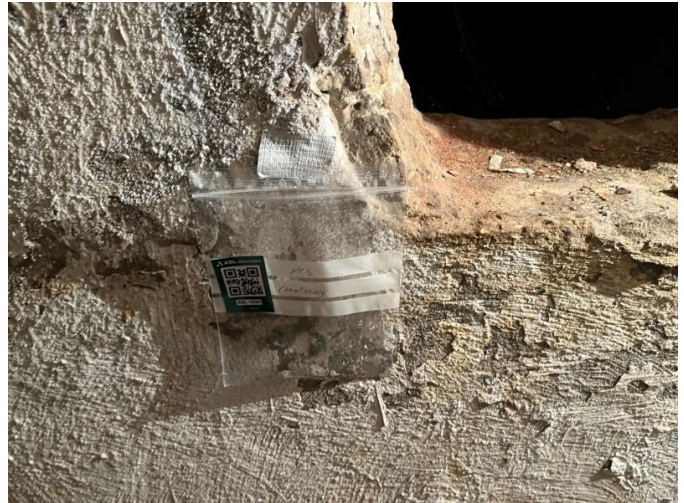
## Fiche 21: Cementering binnen

Geen asbest

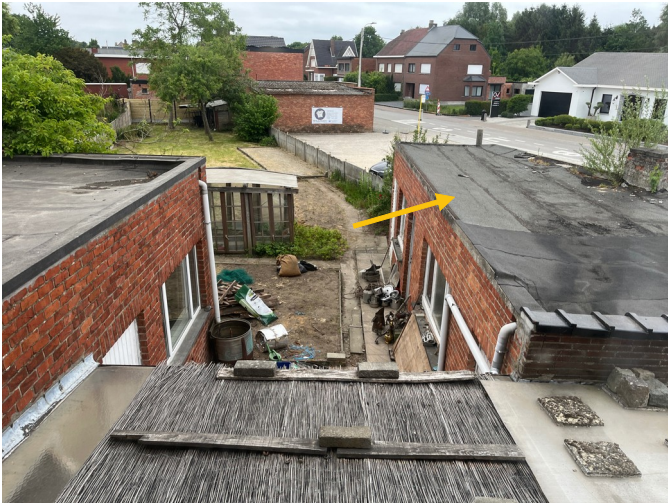
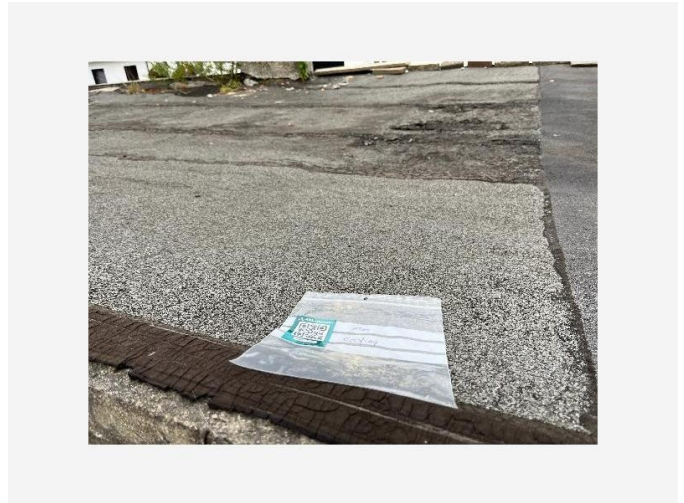
## Fiche 22: Dakbedekking - Roofing

Geen asbest
