Asbestinventarisatetest

Heimbeekveld 23, 1860 Meise

Attestnummer : 20240813-000403.000

Uitgegeven op : 13.08.2024

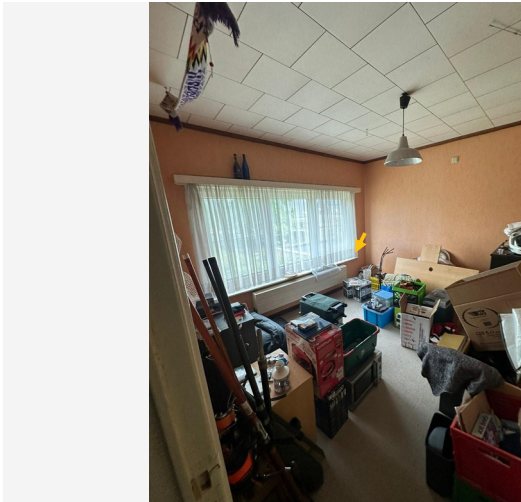
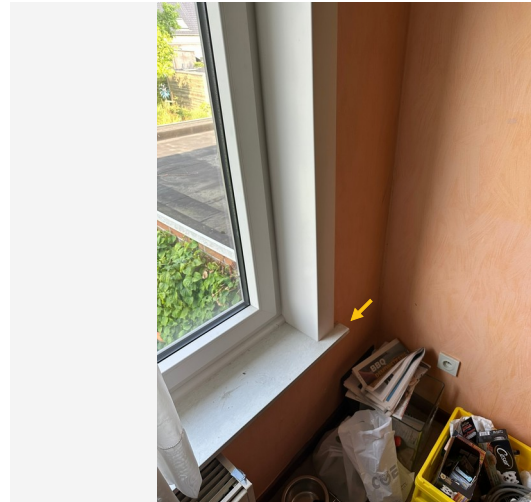
Fiche 1: VENSTERBANK/VENSTERTABLET + DEURDORPELS

Het asbestmateriaal valt onder de mijlpaal van 2040.

Eindbeoordeling materiaalrisico	Zeer laag materiaalrisico en/of zeer lage kans op vezelvrijgave
---------------------------------	---

Gebondenheid	Categorie 1: hechtgebonden in oorsprong
Asbestsoort (vezeltype)	Alleen chrysotiel
Asbestconcentratie	Laag (< 50%)
Afschermingsgraad van het gehele materiaal	Geheel of deels (ook) vrij aan de binnenlucht
Toestand van het materiaal	Onbeschadigd, niet verweerd

#	Type	Referentie	Resultaat
1.1	Puntmonster	MM04	Chrysotiel

- Zorg voor een veilig beheer. Vermijd het beschadigen van het asbestmateriaal. Controleer de toestand jaarlijks op wijzigingen.

- Eenvoudige handelingen: enkel door erkend asbestverwijderaar
De toepassing is een hechtgebonden en sterk materiaal. Het is wel eenvoudig bereikbaar, maar moeilijk te verwijderen. Daarom is het aangeraden om dit te laten doen door een erkend asbestverwijderaar.

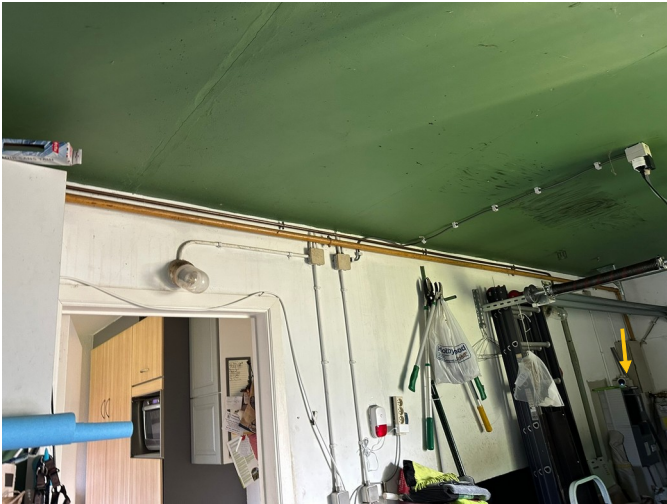
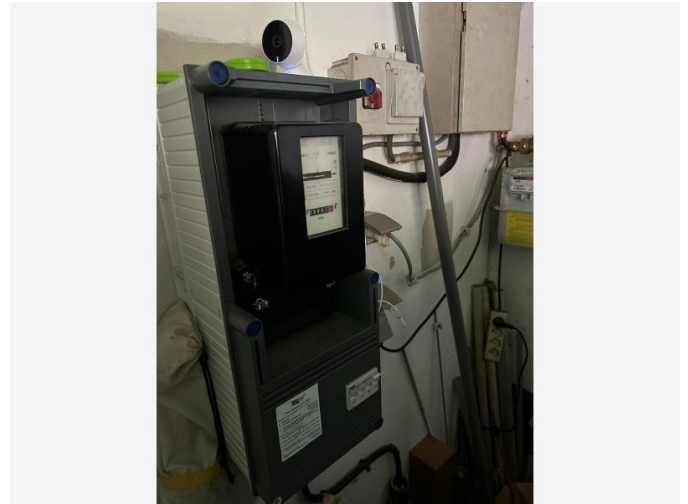
Het asbestmateriaal valt onder de mijlpaal van 2040.

Eindbeoordeling materiaalrisico	Zeer laag materiaalrisico en/of zeer lage kans op vezelvrijgave
---------------------------------	---

Gebondenheid	Categorie 1: hechtgebonden in oorsprong
Asbestsoort (vezeltype)	Crocidoliet aanwezig
Asbestconcentratie	Laag (< 50%)
Afschermingsgraad van het gehele materiaal	Stootvaste afscherming of omkasting
Toestand van het materiaal	Onbeschadigd, niet verweerd

Beschrijving	ANALOGIE METER/BAKELIET
Omgeving	Binnen
Primaire drager	Communicatie en elektrische infrastructuur en uitrusting
Asbestmateriaal	Plaat, paneel, tablet - Type Bakeliet
Bindmiddel van asbestmateriaal	Kunststof of -hars
Gebondenheid op basis van bindmiddel	Hecht
Hoeveelheid (oppervlakte - dikte - aantal)	• 0,50 m ² - 2,00 cm - 1 stuk
Totaal volume	0,01 m ³
Eenvoudig bereikbaar	Ja
Bevestigingswijze	• Geklemd
Identificatiemethode	Vaststelling zonder monsternamen
Destructieve handeling voor identificatie	Nee
Opmerking	De woning heeft een analoge meter uit bakeliet (asbesthoudend).

- Zorg voor een veilig beheer. Vermijd het beschadigen van het asbestmateriaal. Controleer de toestand jaarlijks op wijzigingen.

- Eenvoudige handelingen: enkel door erkend asbestverwijderaar
Bakeliet is een hechtgebonden toepassing en zou gemakkelijk verwijderd kunnen worden. Echter kan dit enkel en alleen door Fluvius vervangen worden. Zij zullen rekening houden met het Welzijnswet.

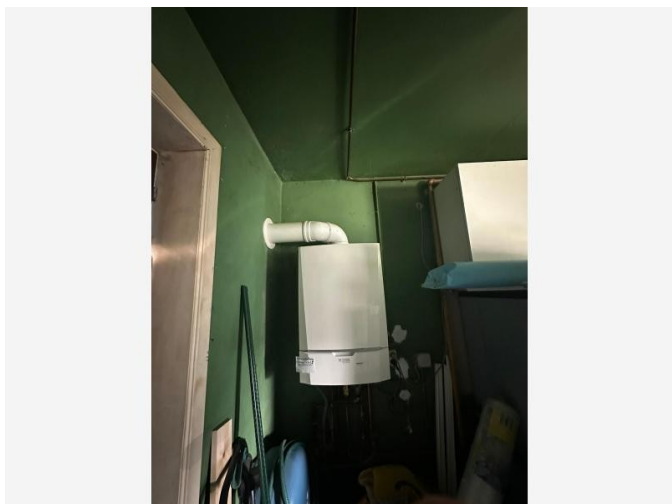
De woning heeft een condenserende gasketel. Niet-asbestverdacht.

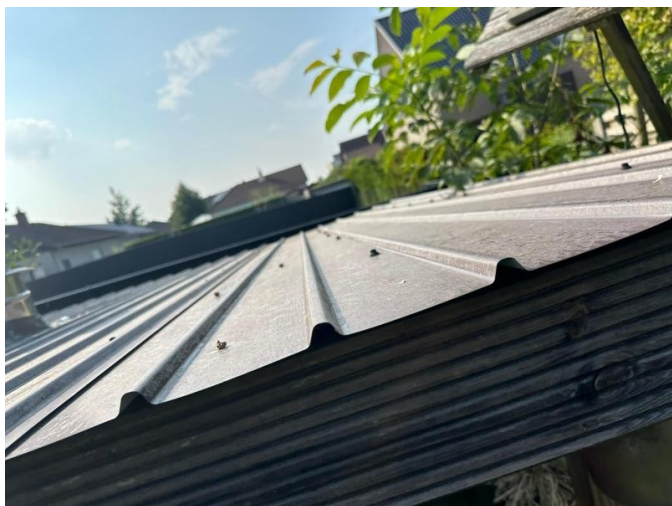
Steeldeck op tuinhuis. Niet-asbestverdacht.

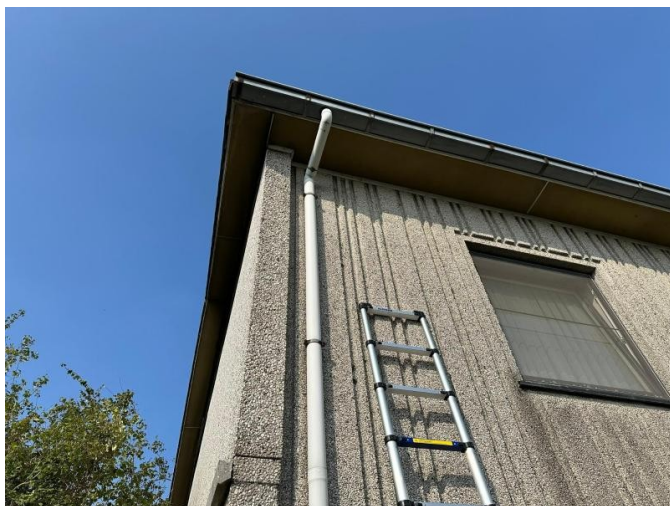
PVC afvoerbuis, niet-asbestverdacht.

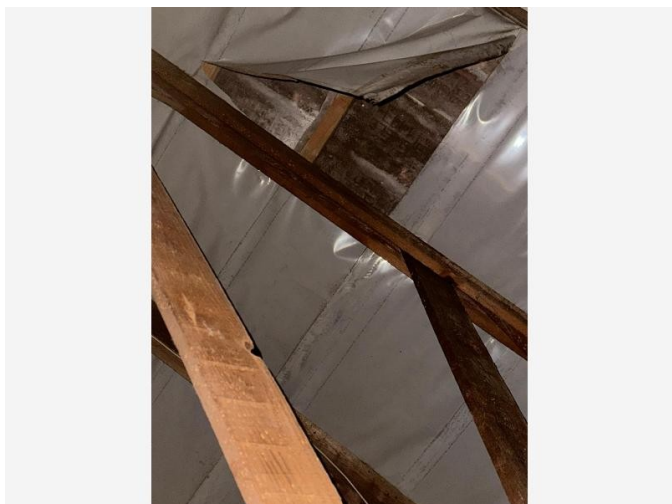
De asbestleien zijn direct zichtbaar. Er is geen onderdak aanwezig.

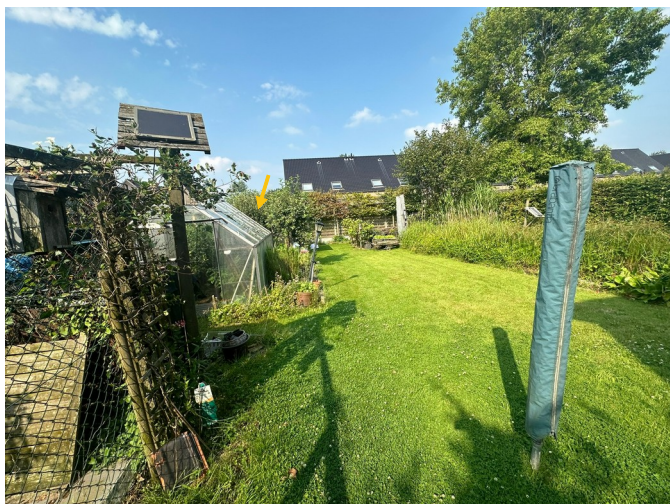
Serre volledig uit glas, niet-asbestverdacht.

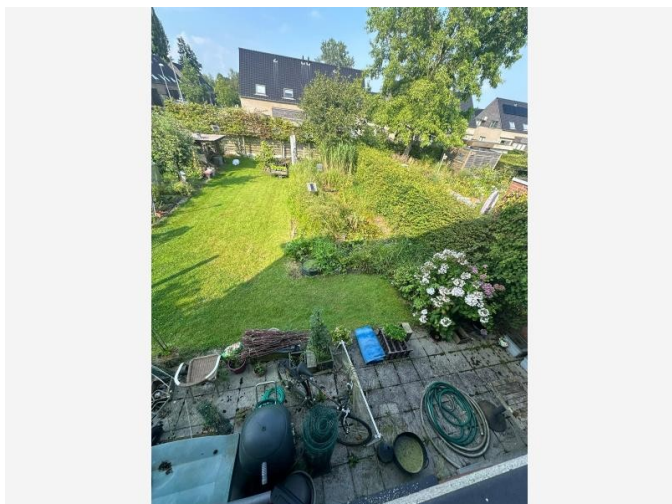
De woning heeft een terras met betontegels. Niet-asbestverdacht.

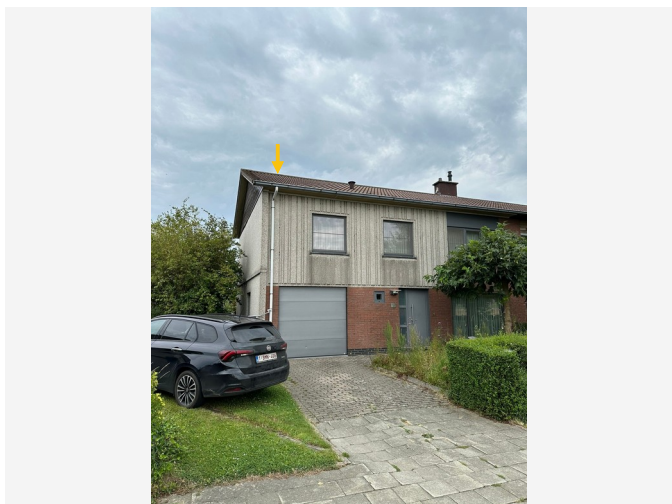
De woning heeft dakpannen. Deze zijn niet-asbestverdacht.

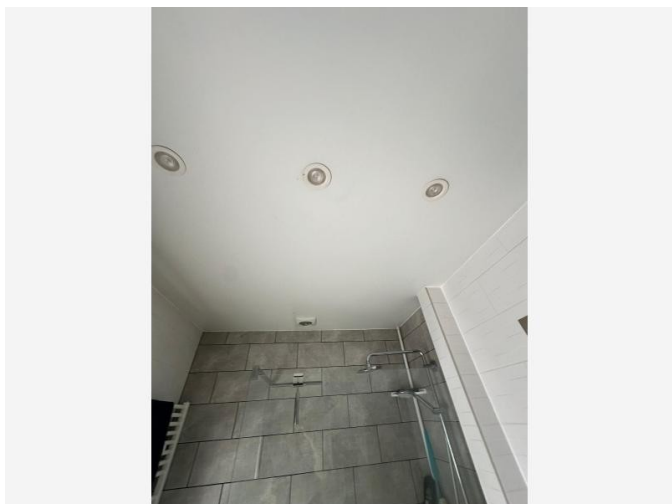
Er zijn kamers met een vals plafond bestaande uit hout, PVC of gyproc. Deze zijn onder andere ook te herkennen door de spots. Van deze ruimtes dient er geen staal genomen te worden en is het niet-asbestverdacht.

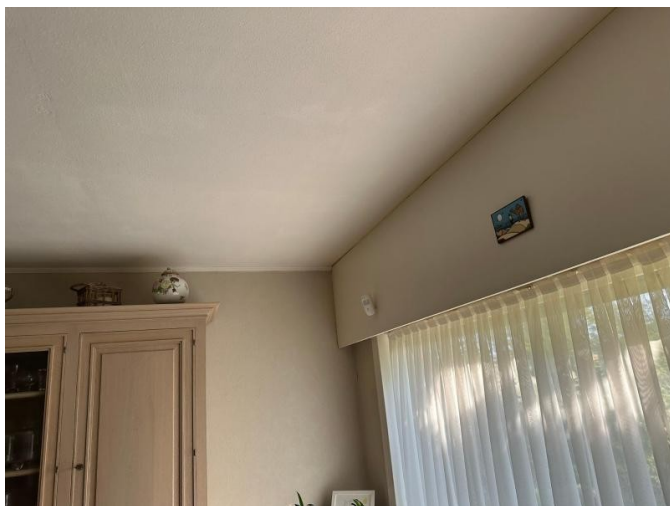
Plafond bestaat uit beton, zonder pleisterwerk.

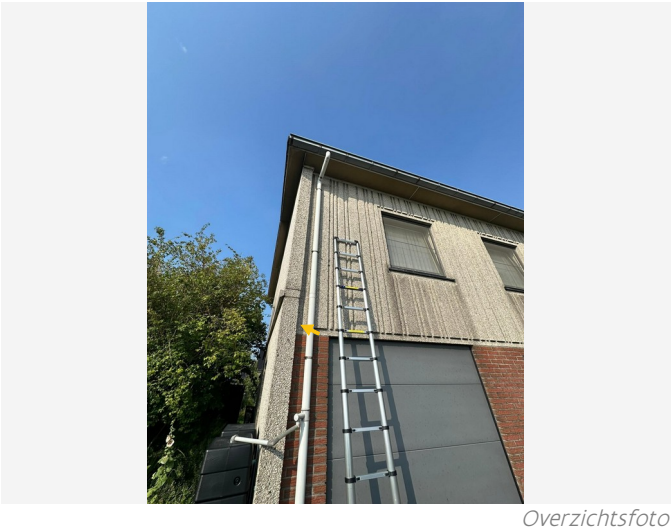
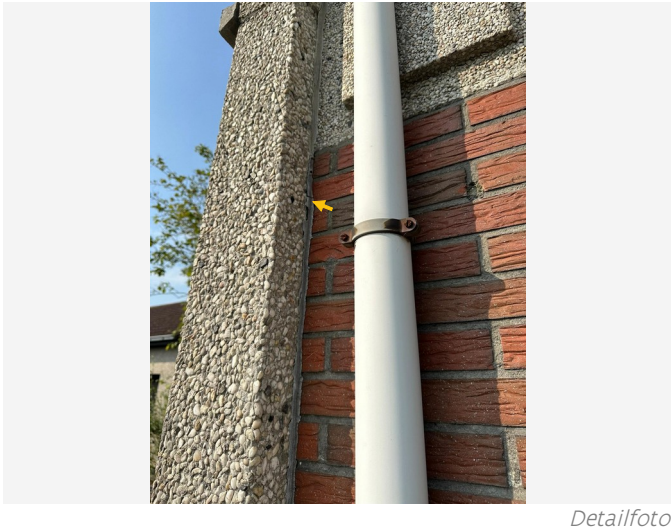
Geen asbest

#	Type	Referentie	Resultaat
16.1	Puntmonster	MM03	Geen asbest

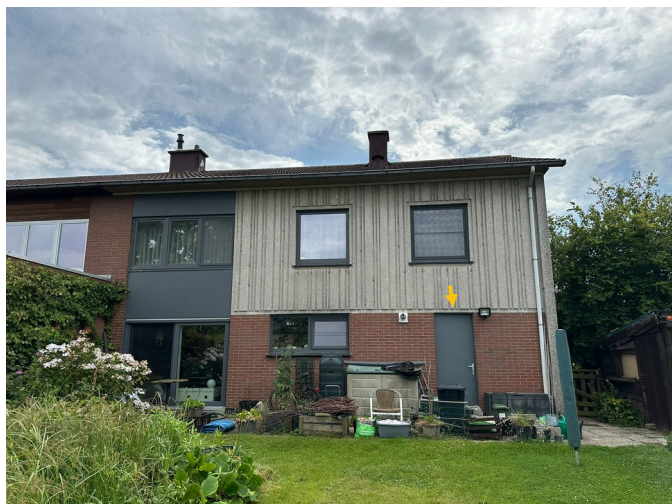
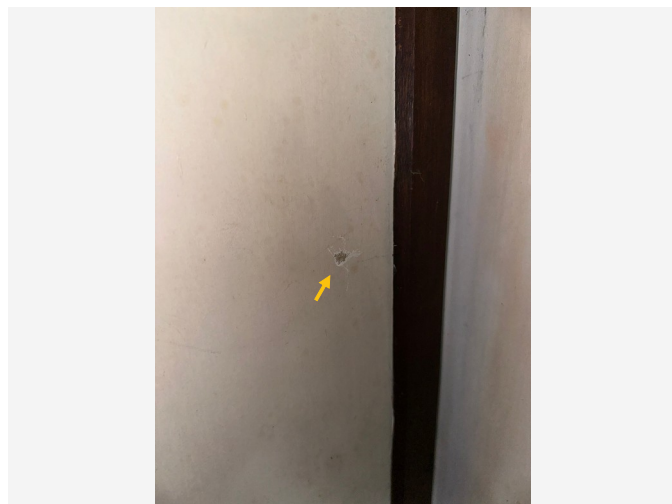
Geen asbest

#	Type	Referentie	Resultaat
17.1	Puntmonster	MM06	Geen asbest
