Asbestinventarisatetest

Heerdweg 32, 9800 Deinze

Attestnummer : 20250503-000027.000

Niet-asbestveilig

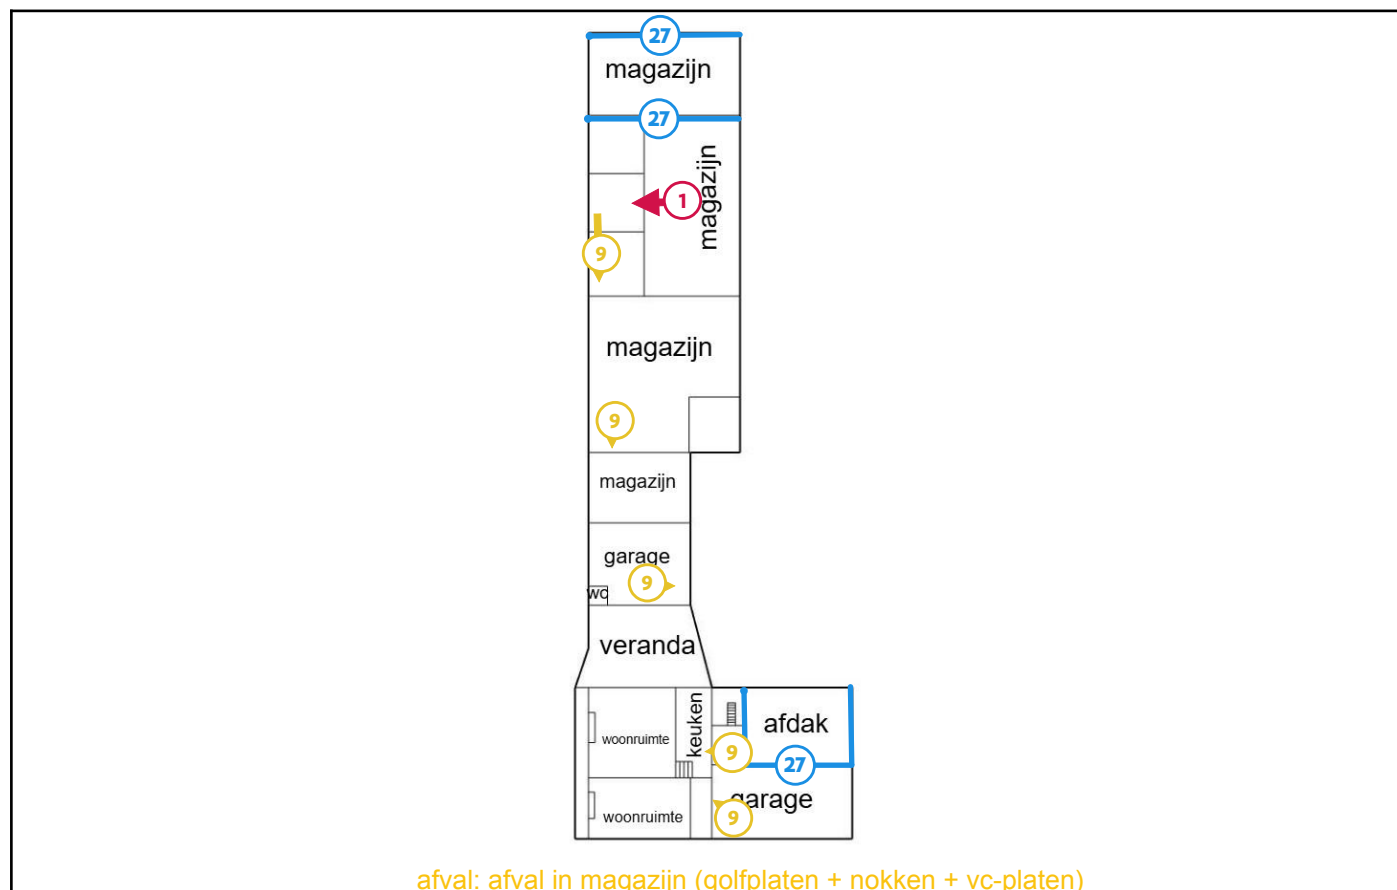
Plan 1.2: Verdiep 0

Beschrijving	Type	Actie
1. ASBESTVERDACHT AFVAL	Asbestmateriaal	Dringend verwijderen
9. BAKELIET	Asbestmateriaal	Zorgvuldig beheren
27. CEMENTERING/SMEERLAAG BUITEN	Geen asbest	-

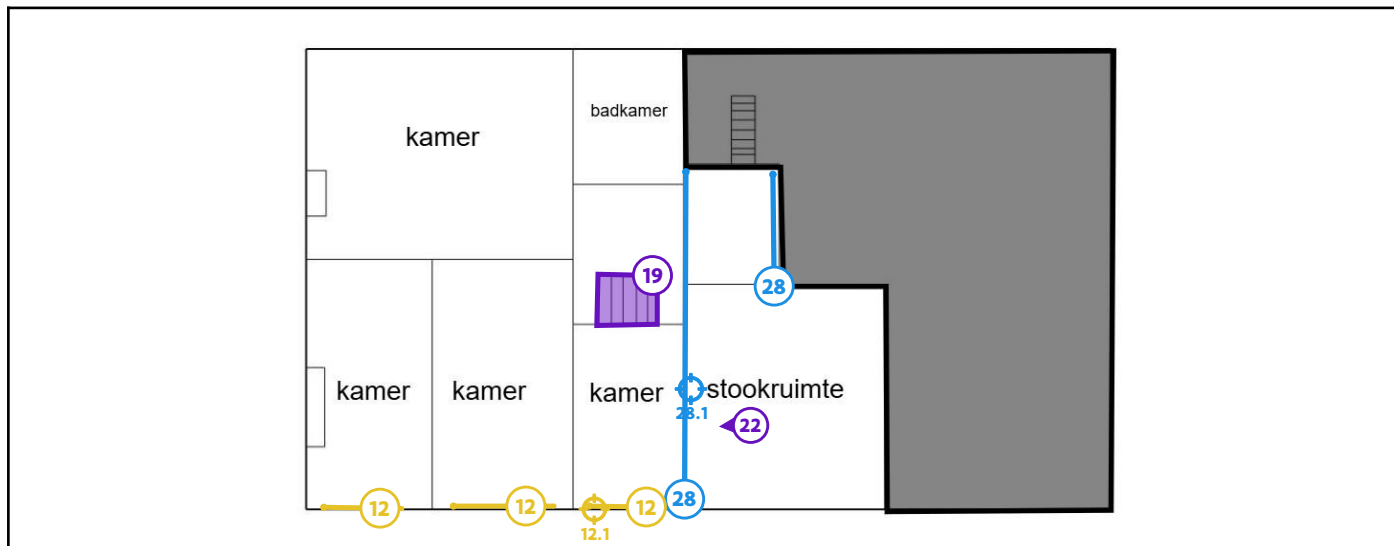
Plan 1.8: Verdiep 1

Beschrijving	Type	Actie
12. VENSTERBANK MASSAL (BINNEN)	Asbestmateriaal	Zorgvuldig beheren
12.1 Code: MM04	Puntmonster	-
19. TAPIJT (NIET-VERDACHT)	Advies	-
22. OUDE CV-KETEL	Advies	-
28. CEMENTERING/SMEERLAAG BINNEN	Geen asbest	-
28.1 Code: mm01	Mengmonster	-

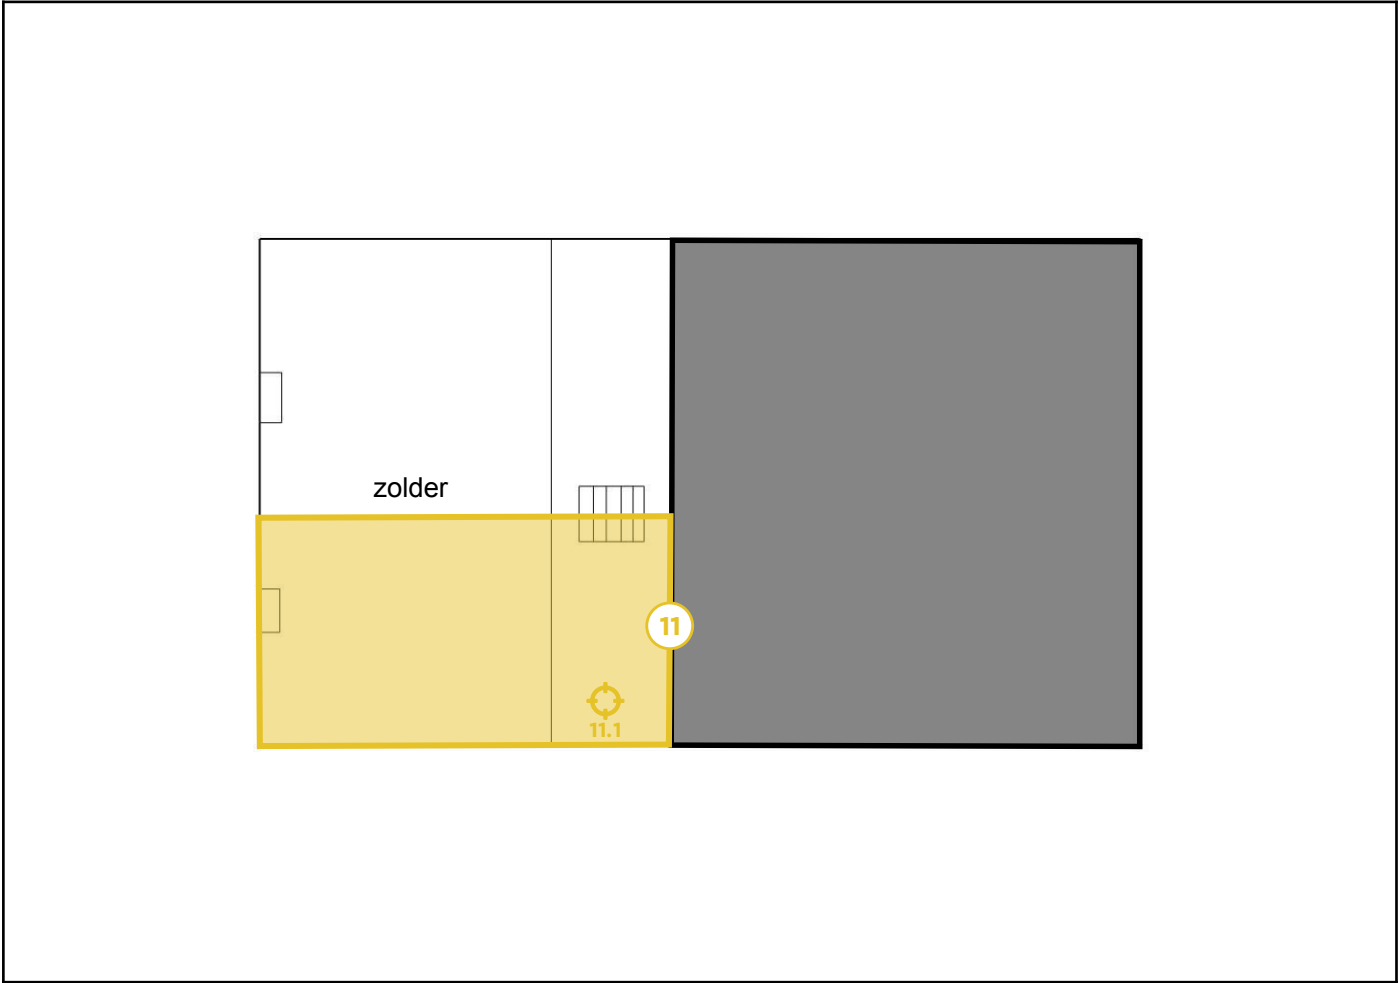
Plan 1.9: Verdiep 2

Beschrijving	Type	Actie
11. ONDERDAK (VOLLEDIG ZICHTBAAR)	Asbestmateriaal	Zorgvuldig beheren
11.1 Code: mm02	Puntmonster	-

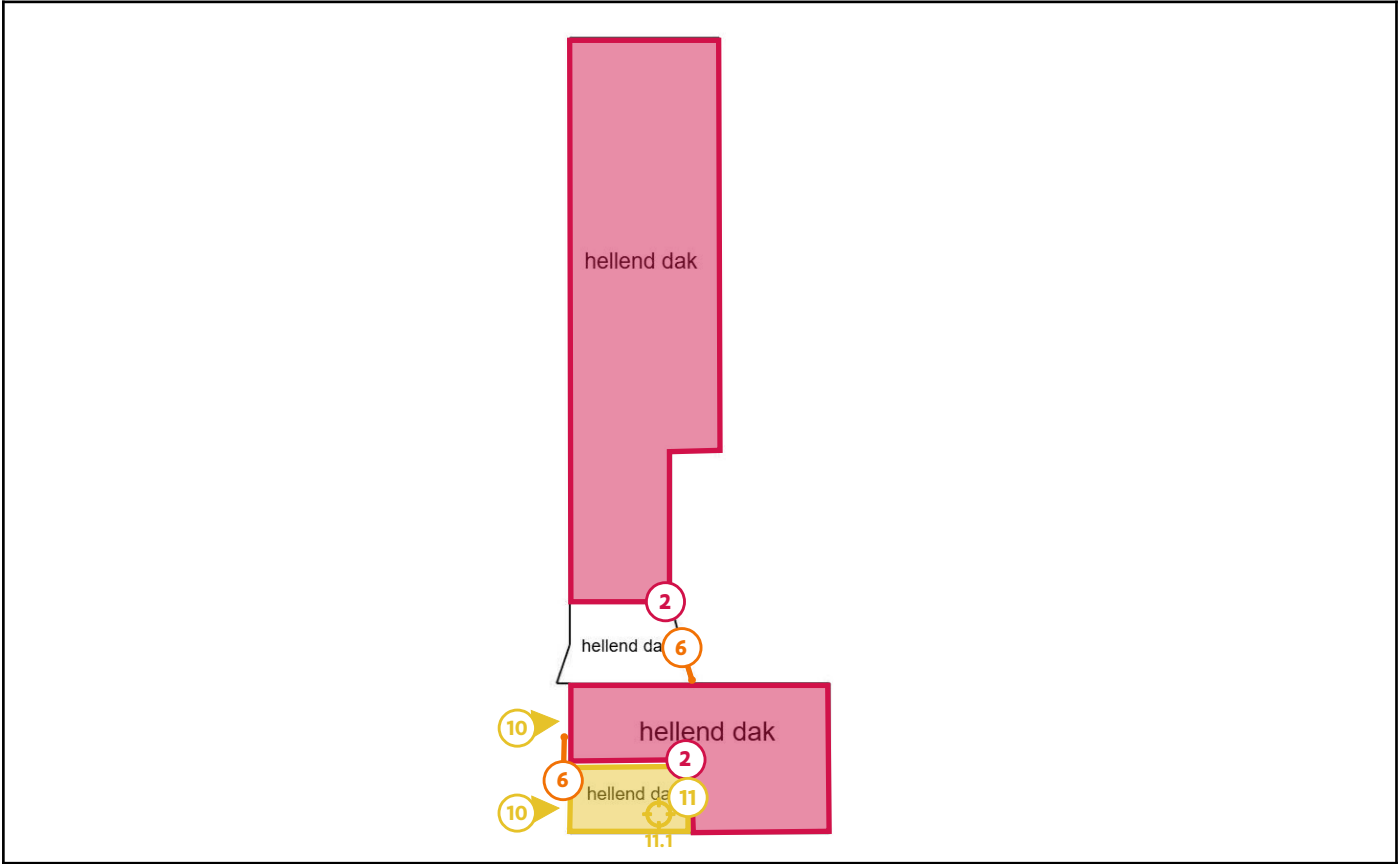
Plan 1.12: Dakenplan

Beschrijving	Type	Actie
2. GOLFPLATEN	Asbestmateriaal	Dringend verwijderen
6. DEKSTEEN	Asbestmateriaal	Verwijderen
10. ROETLUIK BUITEN	Asbestmateriaal	Zorgvuldig beheren
11. ONDERDAK (VOLLEDIG ZICHTBAAR)	Asbestmateriaal	Zorgvuldig beheren
11.1 Code: mm02	Puntmonster	-

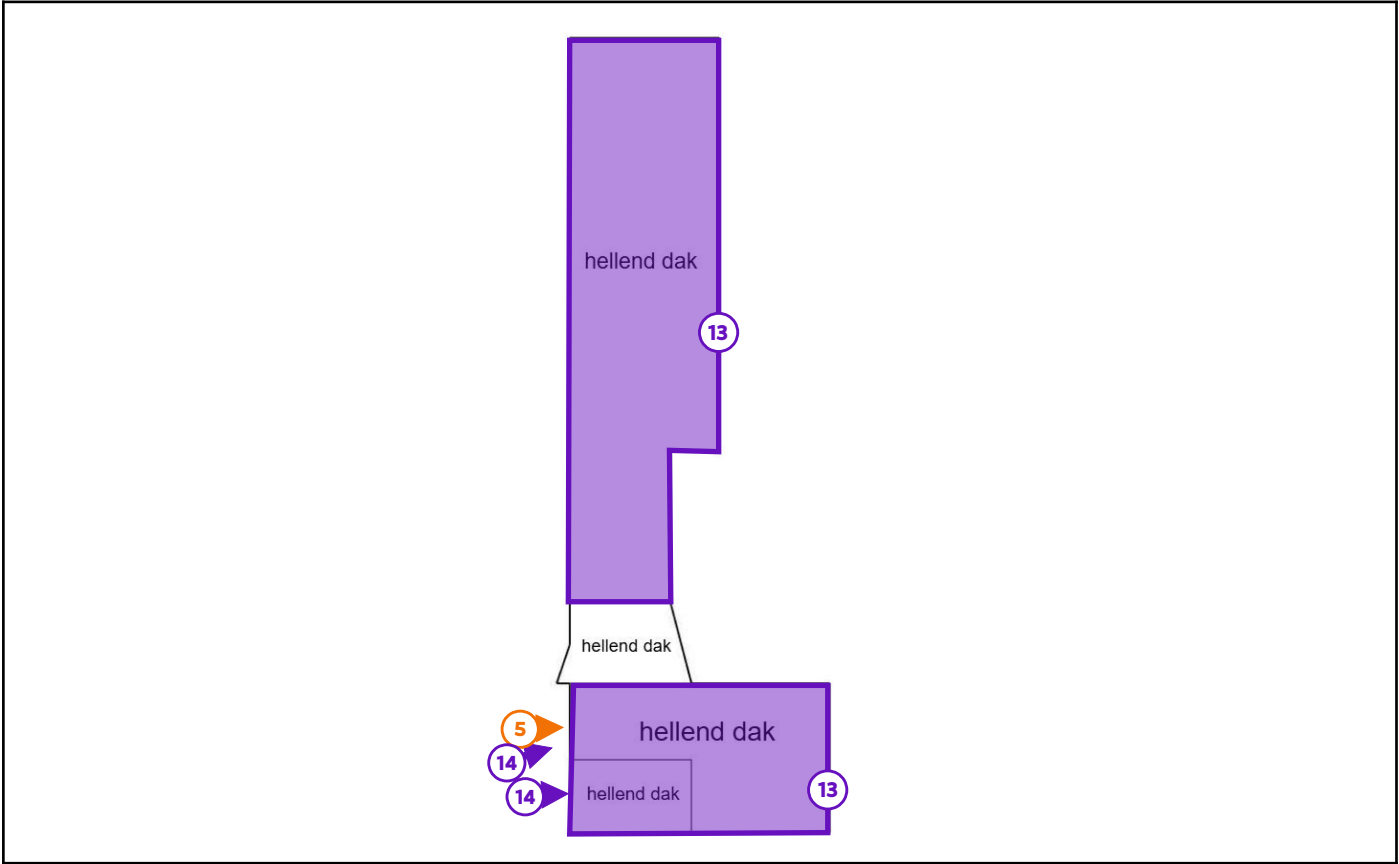
Plan 1.13: Dakenplan

Beschrijving	Type	Actie
5. ROOKGASKANAAL	Asbestmateriaal	Verwijderen
13. HELLEND DAK	Beperking	-
14. SCHOORSTEEN	Beperking	-

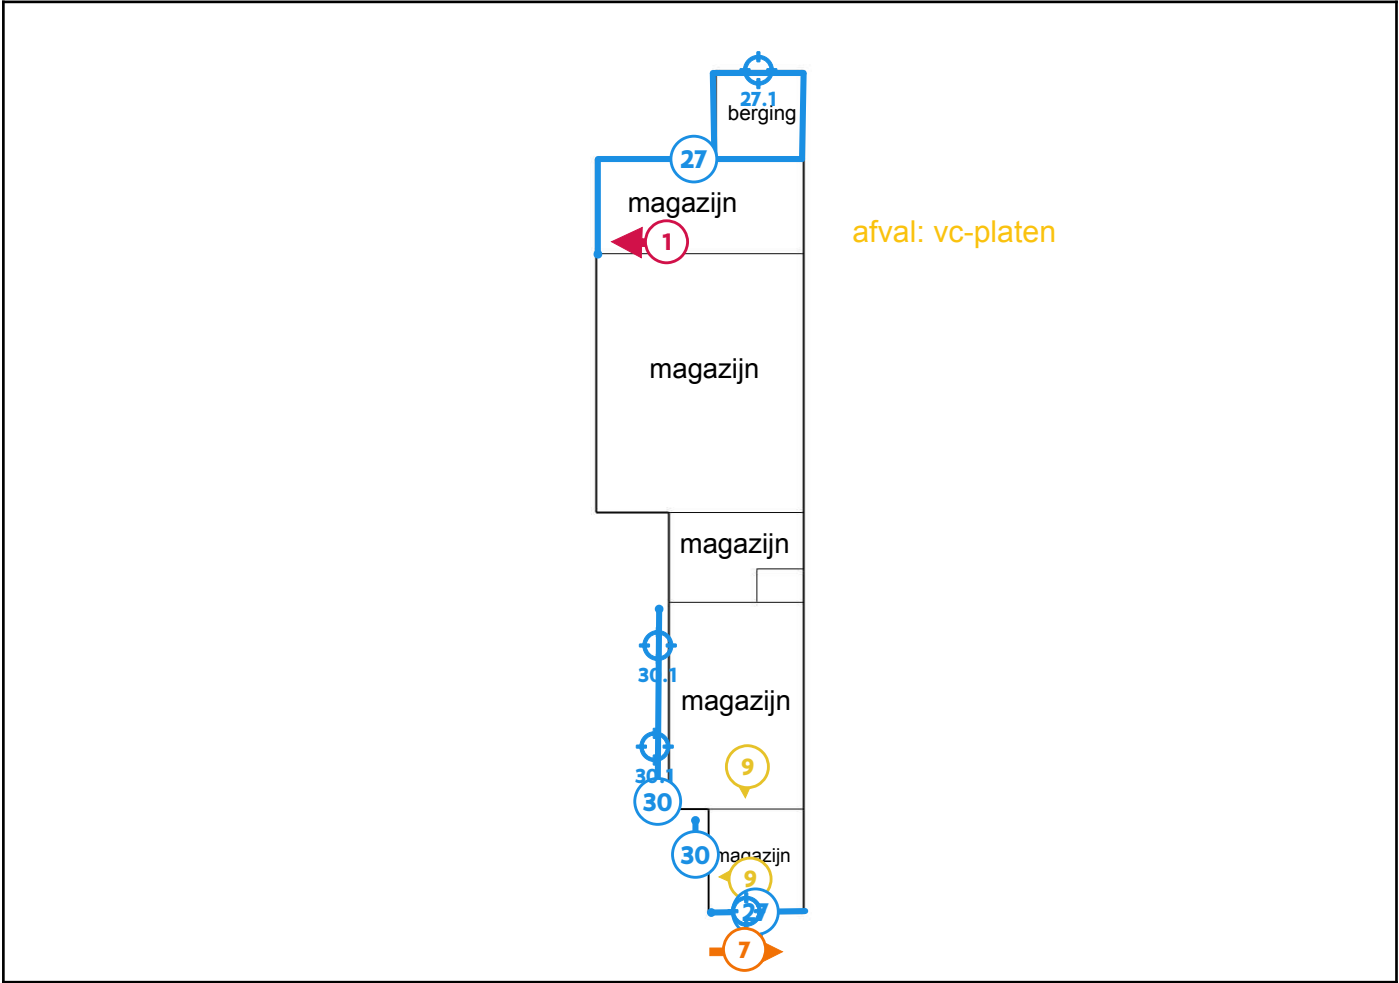
Plan 2.1: Magazijn

Beschrijving	Type	Actie
1. ASBESTVERDACHT AFVAL	Asbestmateriaal	Dringend verwijderen
7. BOORDSTEEN	Asbestmateriaal	Verwijderen
9. BAKELIET	Asbestmateriaal	Zorgvuldig beheren
27. CEMENTERING/SMEERLAAG BUITEN	Geen asbest	-
27.1 Code: mm05	Mengmonster	-
30. KITWERK MUUR/KOZIJN	Geen asbest	-
30.1 Code: mm06	Mengmonster	-

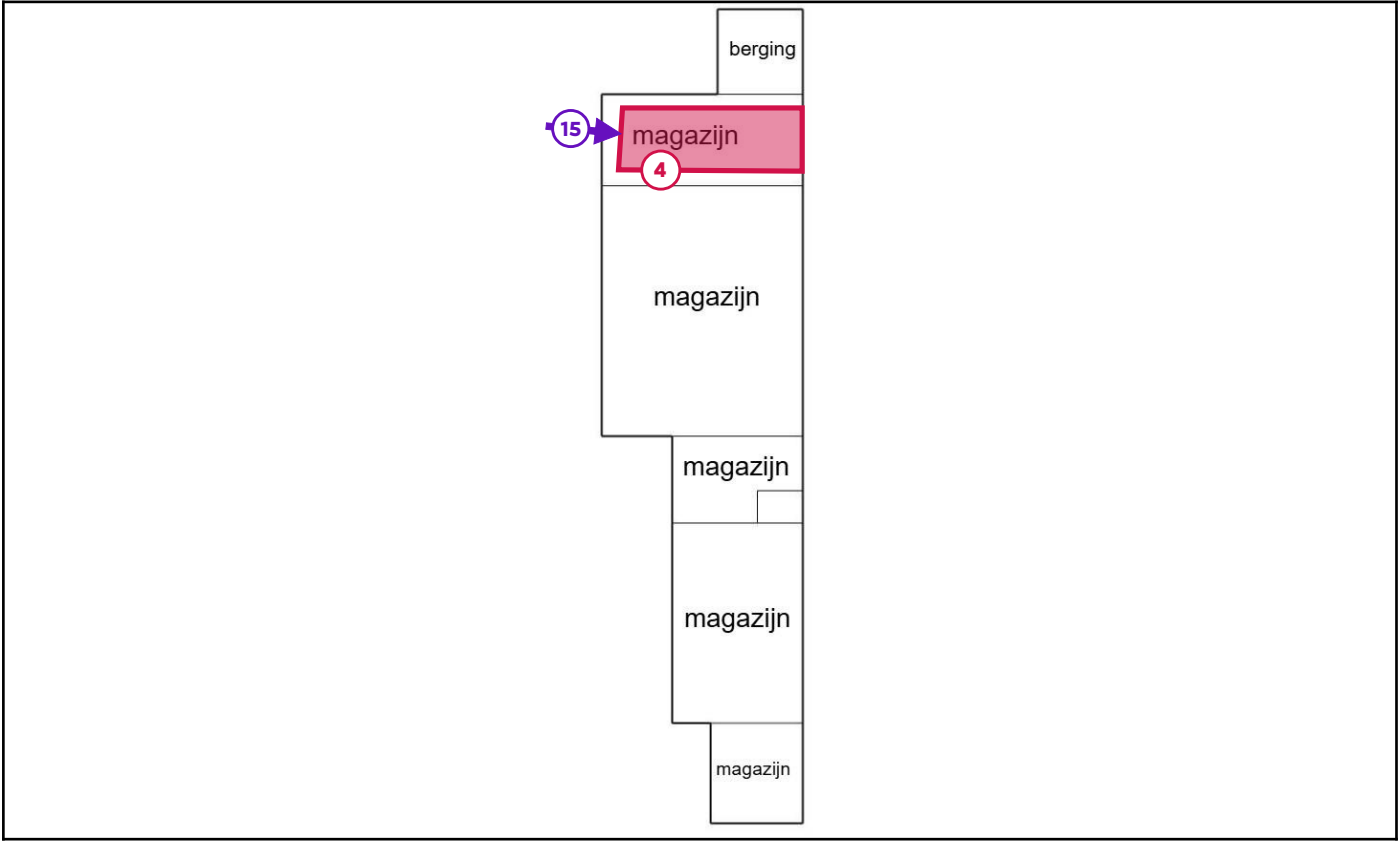
Plan 2.2: Magazijn links

Beschrijving	Type	Actie
4. VC-PLAAT BINNEN	Asbestmateriaal	Dringend verwijderen
15. RUIMTE LAGER DAN 1.5M	Beperking	-

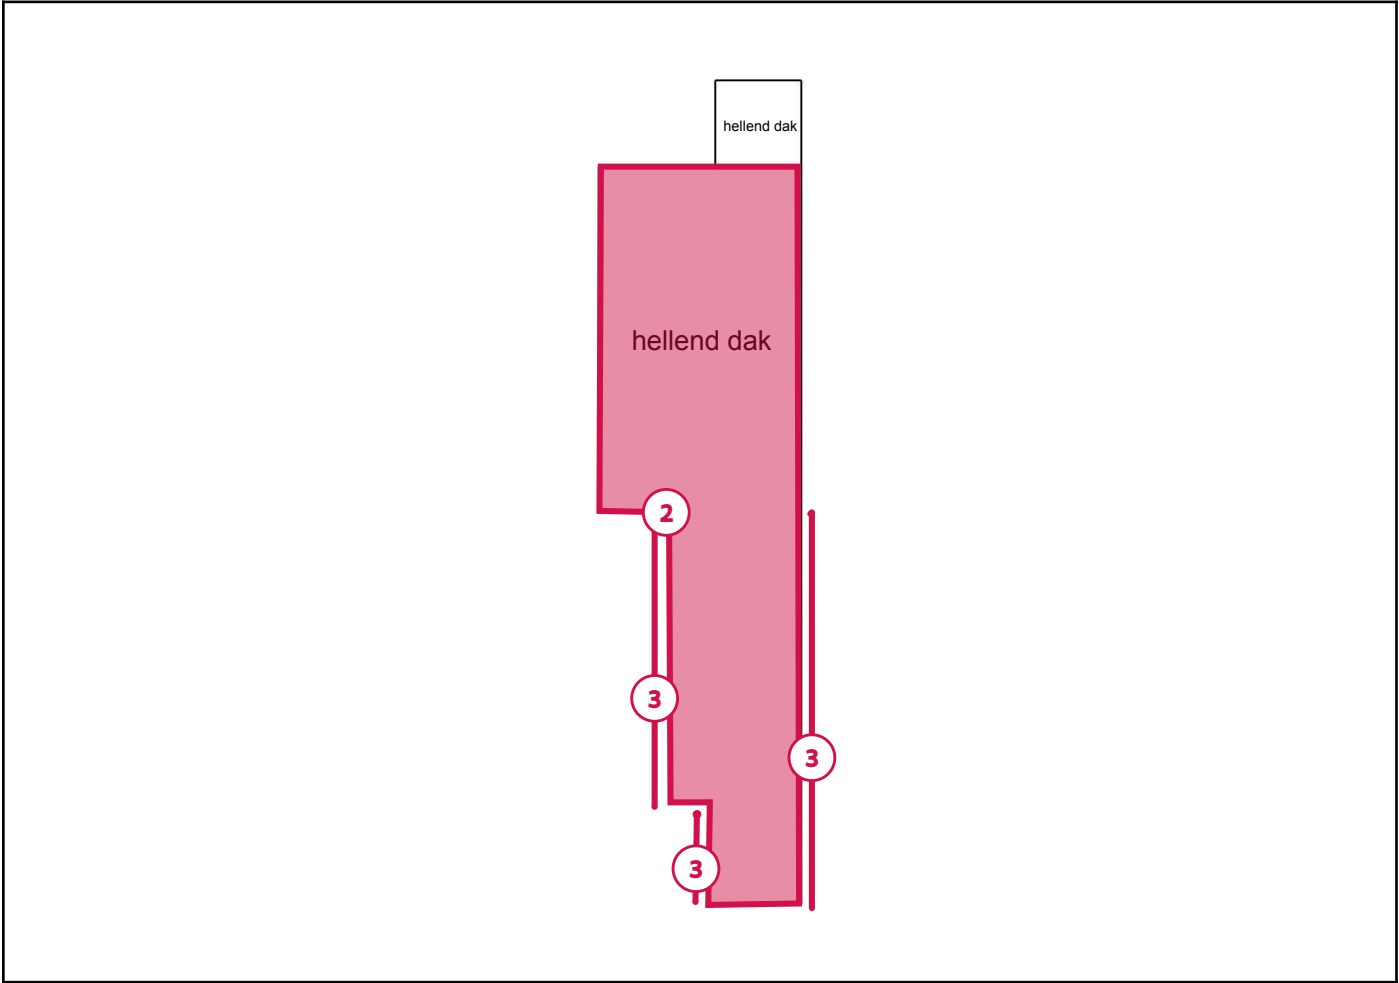
Plan 2.5: Dakenplan magazijn

Beschrijving	Type	Actie
2. GOLFPLATEN	Asbestmateriaal	Dringend verwijderen
3. SLIB	Asbestmateriaal	Dringend verwijderen

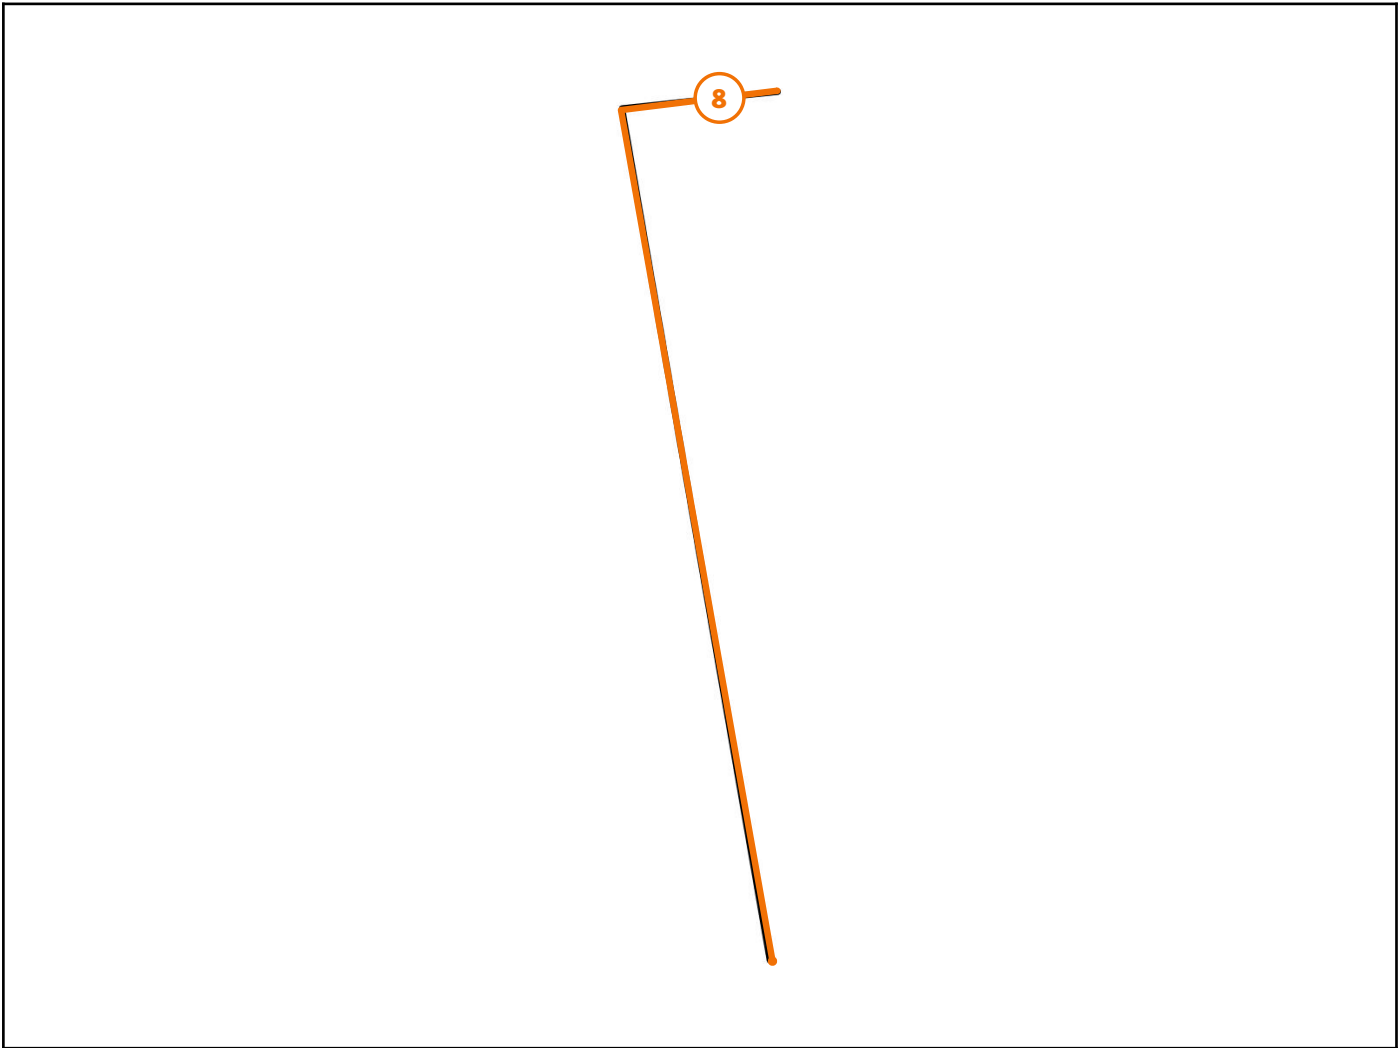
Plan 3.1: Muur (achteraan) plan

Beschrijving	Type	Actie
8. DEKSTEEN	Asbestmateriaal	Verwijderen

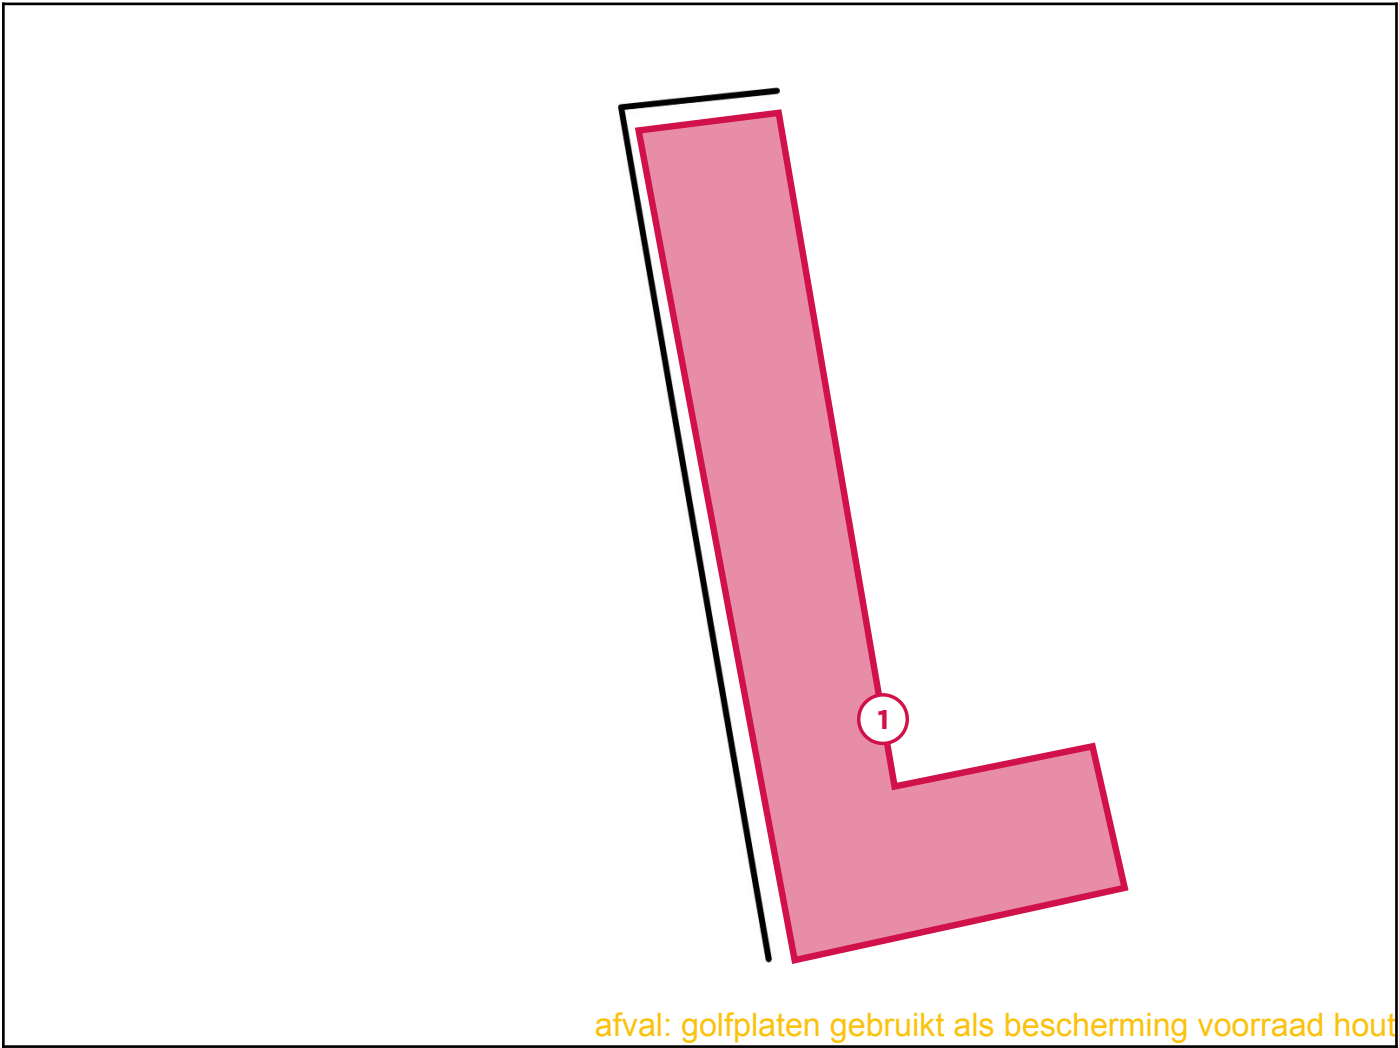
Plan 3.2: Muur (achteraan) plan

Beschrijving	Type	Actie
1. ASBESTVERDACHT AFVAL	Asbestmateriaal	Dringend verwijderen

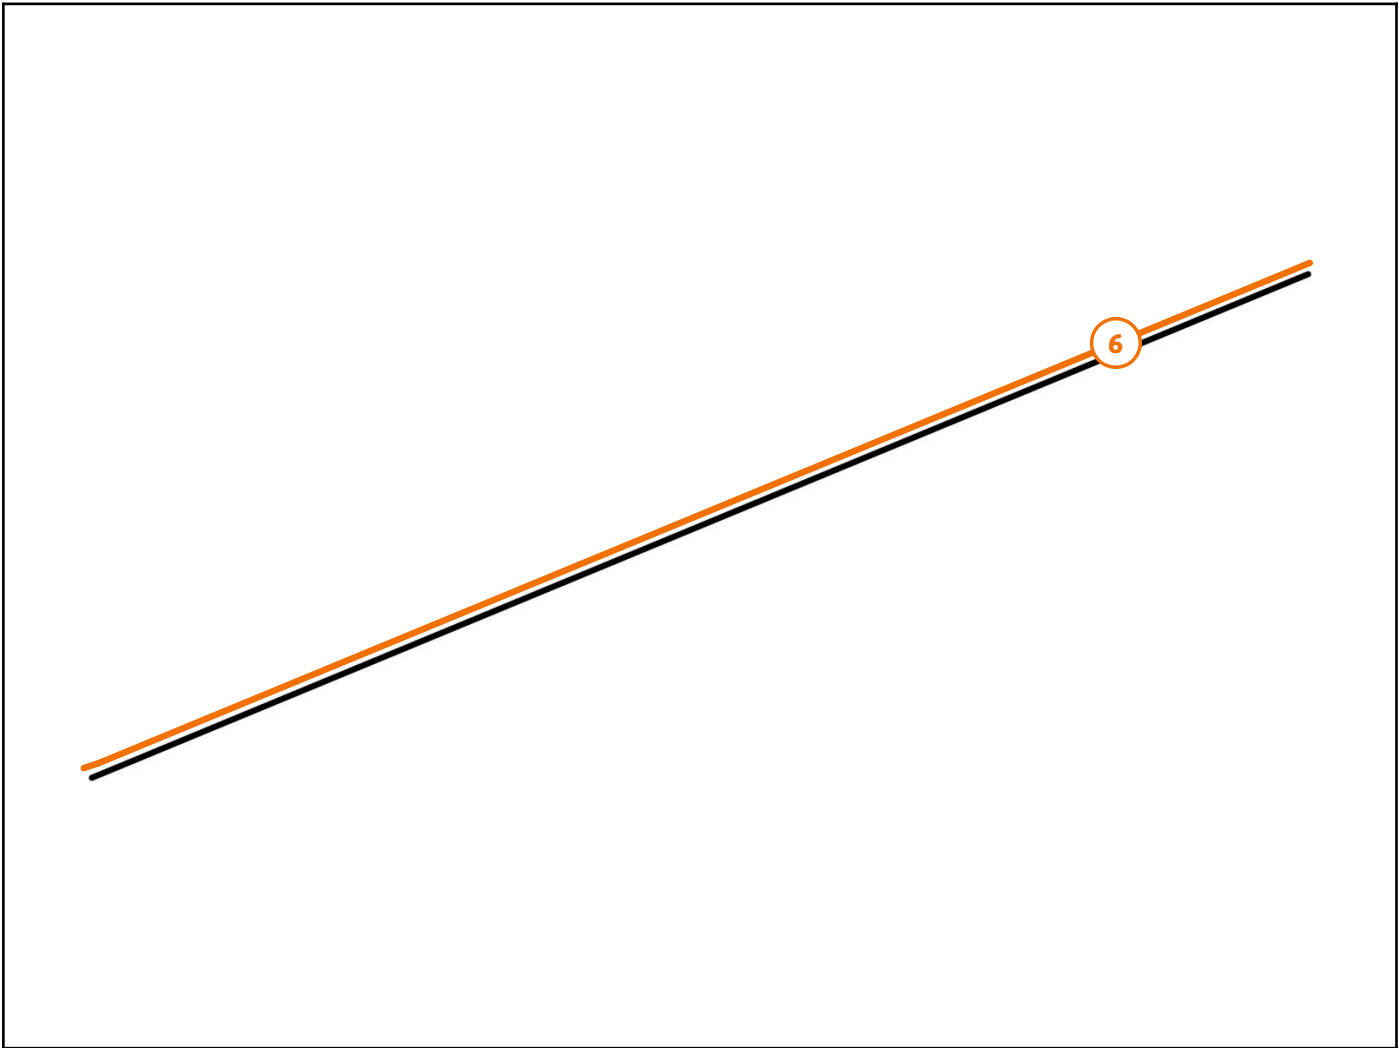
Plan 4.1: Muur (vooraan) plan

Beschrijving	Type	Actie
6. DEKSTEEN	Asbestmateriaal	Verwijderen

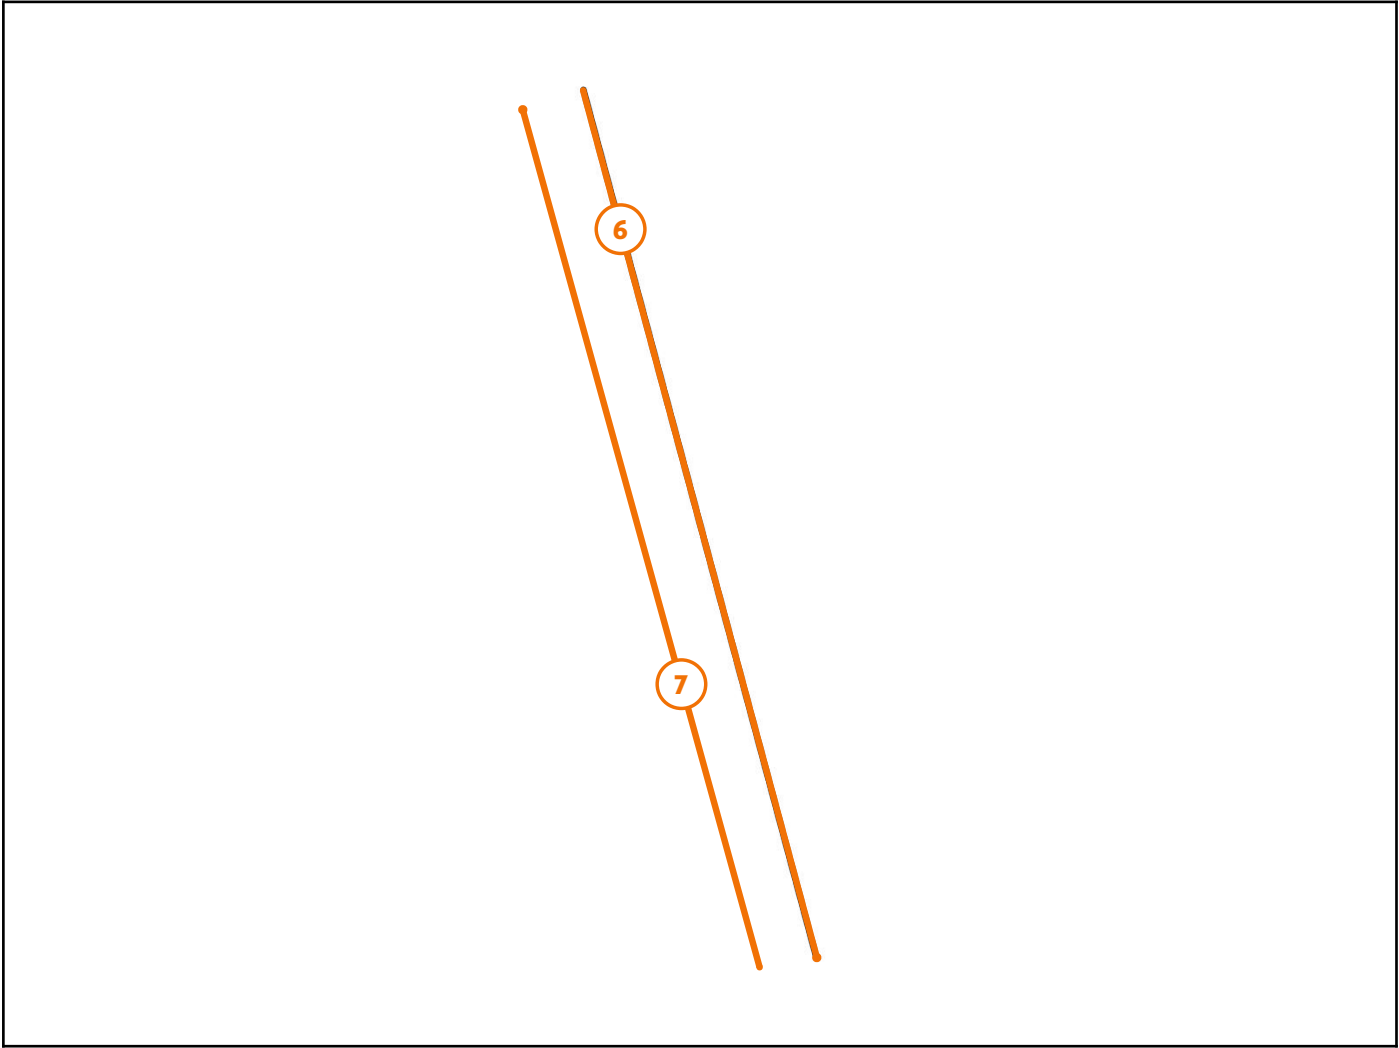
Plan 5.1: Muur (rechts) plan

Beschrijving	Type	Actie
6. DEKSTEEN	Asbestmateriaal	Verwijderen
7. BOORDSTEEN	Asbestmateriaal	Verwijderen

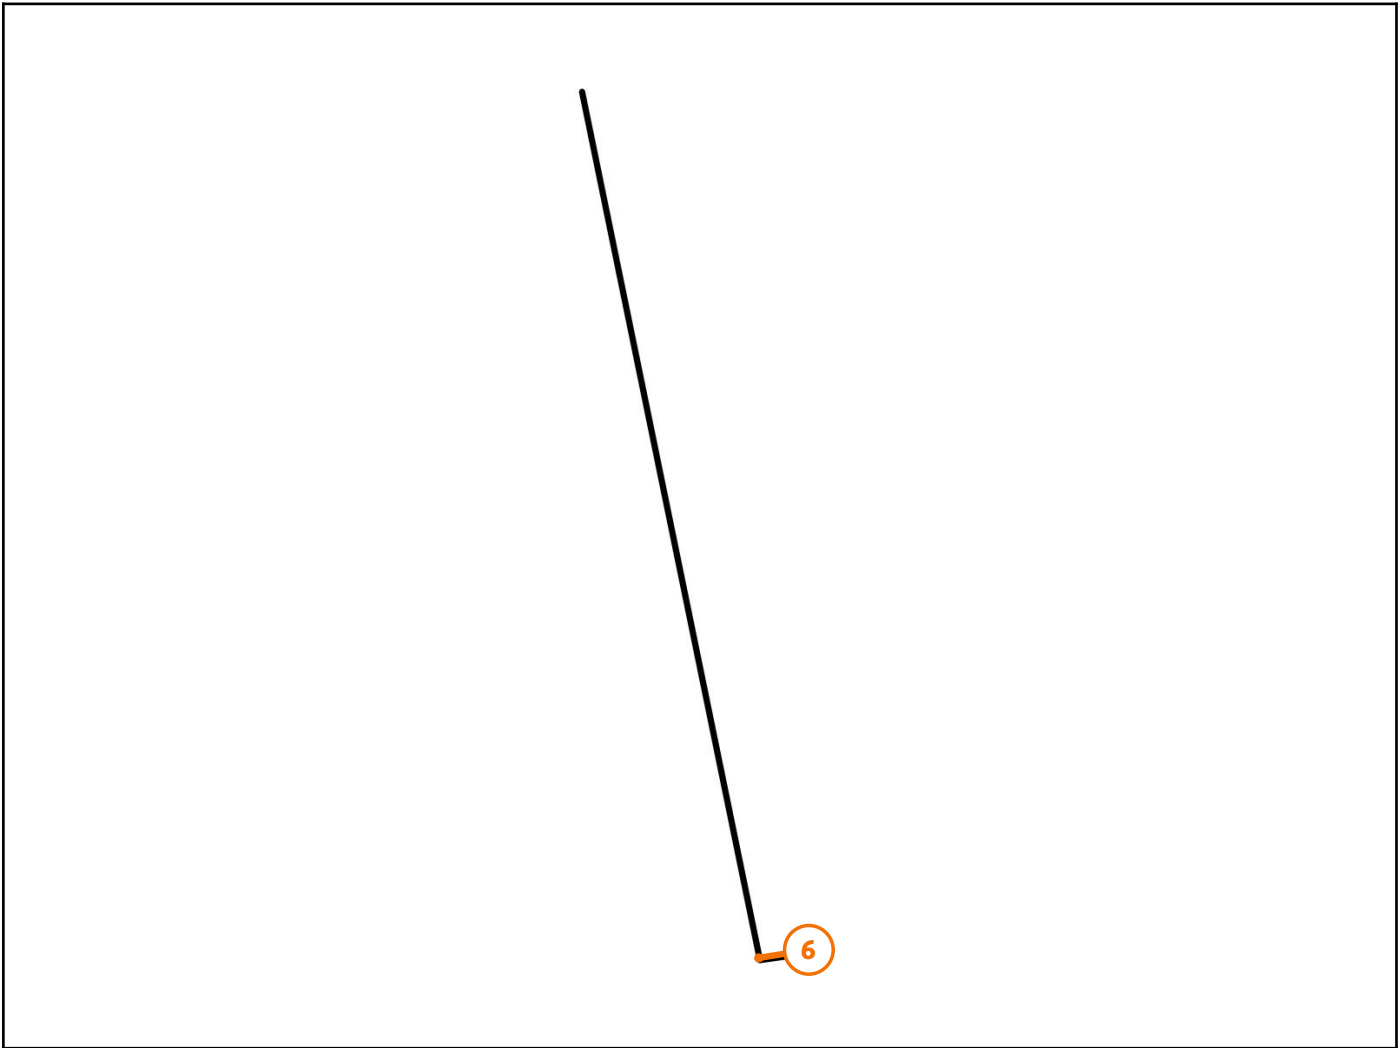
Plan 6.1: Muur (links) plan

Beschrijving	Type	Actie
6. DEKSTEEN	Asbestmateriaal	Verwijderen

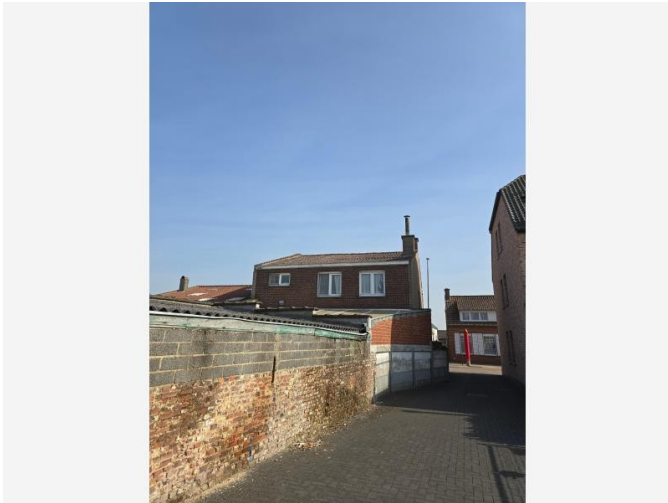
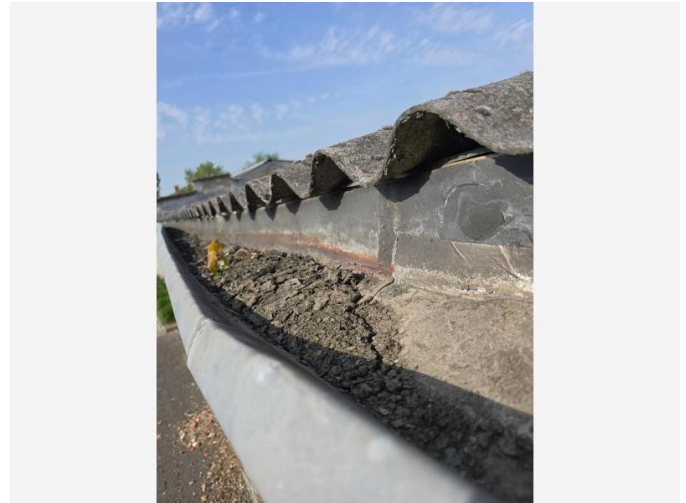
Beschrijving	SLIB
Type afvalstof	Betreft resten (contaminatie) van verwerking of beschadiging
Type resten (contaminatie)	<ul style="list-style-type: none">• Stof, deeltjes < 4 mm, flinters, gruis (los, opliggend)
Besmette materialen	<ul style="list-style-type: none">• Sediment (dakgoot, afvoerbuys, regenwaterput, ...)
Bron van de resten	Dak in asbesthoudende materialen.
Omgeving	Buiten
Primaire drager	DAKGOOT
Gebondenheid resten	Niet hecht
Hoeveelheid (gewicht - aantal)	<ul style="list-style-type: none">• 100,00 kg - 1 stuk
Totaal gewicht	100,00 kg
Eenvoudig bereikbaar	Ja
Identificatiemethode	Vaststelling zonder monstername

- Verwijder het asbestafval.

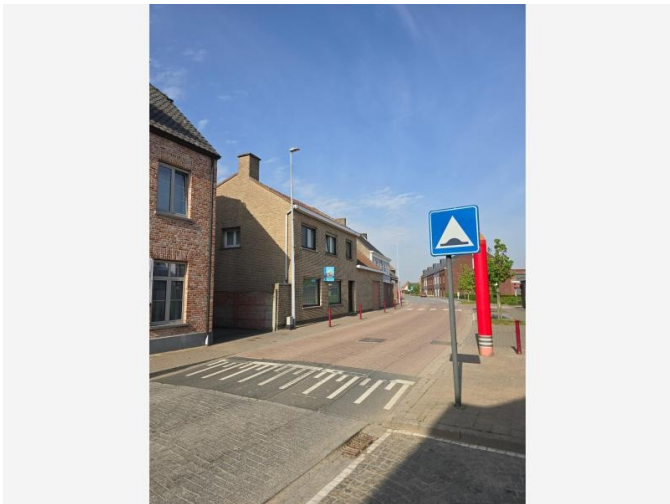
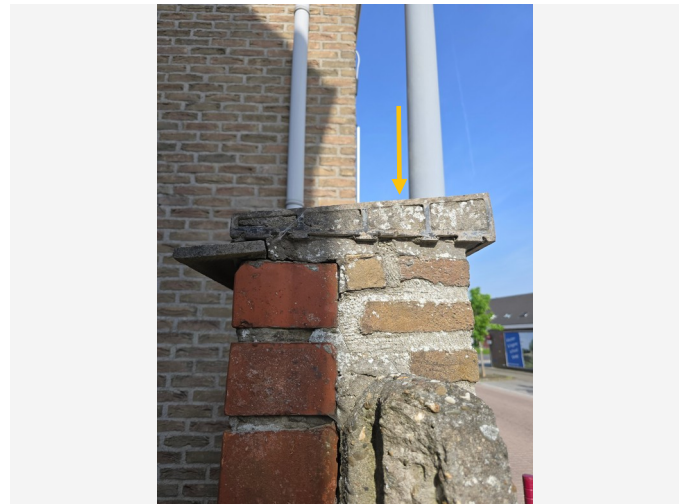
Beschrijving	BOORDSTEEN
Omgeving	Buiten
Primaire drager	Afboording, omheining...
Asbestmateriaal	Deksteen, muurkap - Vol
Bindmiddel van asbestmateriaal	Cement
Gebondenheid op basis van bindmiddel	Hecht
Hoeveelheid (oppervlakte - dikte - aantal)	• 4,00 m ² - 2,00 cm - 1 stuk
Totaal volume	0,08 m ³
Eenvoudig bereikbaar	Ja
Bevestigingswijze	<ul style="list-style-type: none">• Los (al dan niet bedekt)• Geklemd
Identificatiemethode	Vaststelling zonder monstername
Destructieve handeling voor identificatie	Nee
Opmerking	De hoeveelheid is louter indicatief.
