Asbestinventarisatetest

Outerstraat 41, 9400 Ninove

Attestnummer : 20250128-000515.000

Uitgegeven op : 28.01.2025

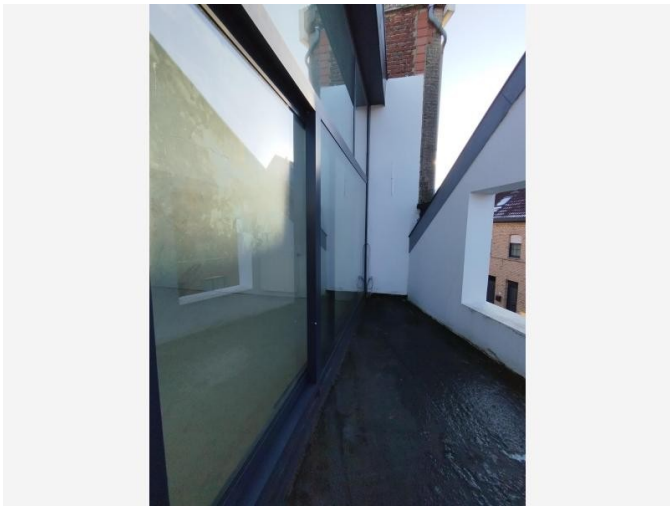
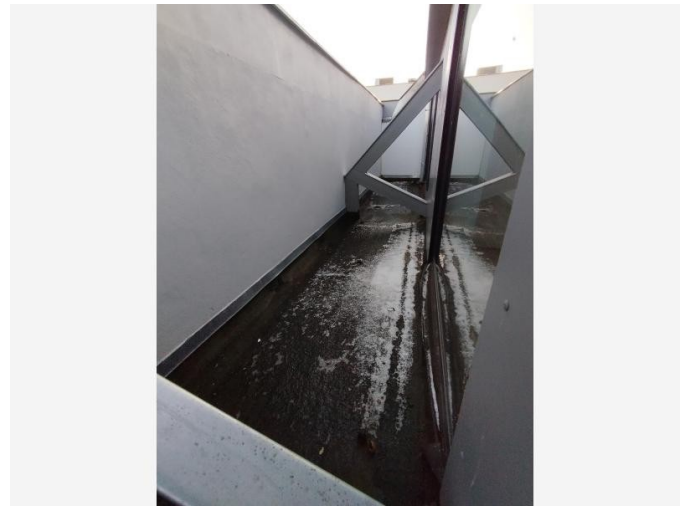
Het asbestmateriaal valt onder de mijlpaal van 2040.

Eindbeoordeling materiaalrisico	Laag materiaalrisico en/of verlaagde kans op vezelvrijgave
---------------------------------	--

Beschrijving	bitumen bekleding terras
Omgeving	Buiten
Primaire drager	Vloer
Asbestmateriaal	Dak- en gevelbekleding - Roofing
Bindmiddel van asbestmateriaal	Bitumen (roofing, teer, asfalt)
Gebondenheid op basis van bindmiddel	Hecht
Hoeveelheid (oppervlakte - aantal)	<ul style="list-style-type: none"> • 12,00 m² - 1 stuk • 8,00 m² - 1 stuk
Totale oppervlakte	20,00 m ²
Eenvoudig bereikbaar	Ja
Bevestigingswijze	<ul style="list-style-type: none"> • Verlijmd, ingegoten, versmeerd
Identificatiemethode	<p>Vaststelling zonder monstername</p> <p>Motivatie: Groot risico op structurele gevolgschade (lekkage, werking installatie,...)</p>
Destructieve handeling voor identificatie	Nee
Opmerking	<p>Volgens het inspectieprotocol is een monstername van roofing verplicht om dit te identificeren als niet-asbesthoudend. Een monstername is echter niet mogelijk wegens kans op lekkage. De toepassing wordt in de databank als asbestverdacht beschouwd. Mogelijks kunnen er ook asbestverdachte onderlagen aanwezig zijn. Het is aangewezen om extra controle uit te voeren bij eventuele renovatiewerken. De vermelde oppervlaktes, diktes en volumes betreffen een beredeneerde schatting. Er worden geen rechten verleend aan deze oppervlaktes/diktes/volumes.</p>

- Zorg voor een veilig beheer. Vermijd het beschadigen van het asbestmateriaal. Controleer de toestand jaarlijks op wijzigingen.
- Voer bijkomende staalname(s) uit.

- Eenvoudige handelingen: mag via doe-het-zelf of door werknemer(s) met opleidingsattest eenvoudige handelingen
EH doe-het zelf en/of opgeleid aannemer (tenzij de roofing zijn bindingssterkte verloren is)

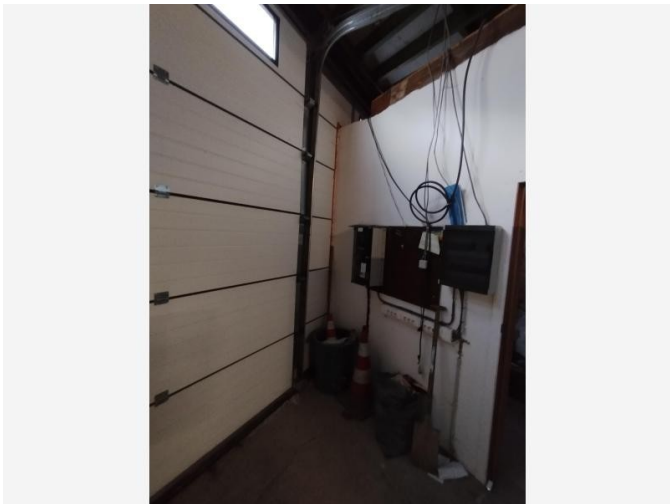
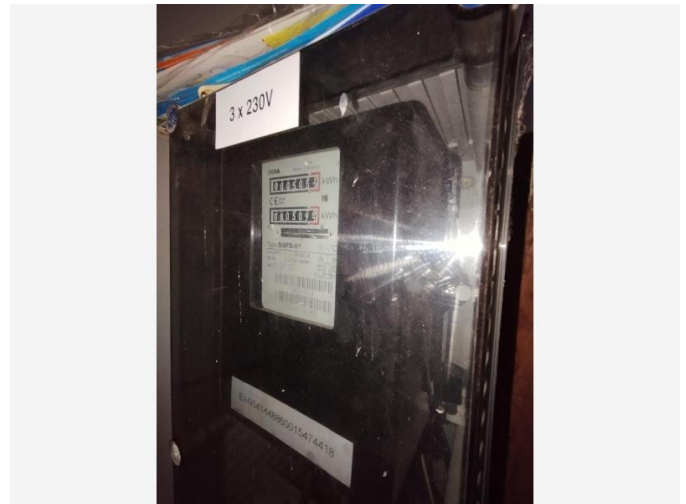
Het asbestmateriaal valt onder de mijlpaal van 2040.

Eindbeoordeling materiaalrisico	Zeer laag materiaalrisico en/of zeer lage kans op vezelvrijgave
---------------------------------	---

Beschrijving	bakeliet tellerkast
Omgeving	Binnen
Primaire drager	Communicatie en elektrische infrastructuur en uitrusting
Asbestmateriaal	Plaat, paneel, tablet - Type Bakeliet
Bindmiddel van asbestmateriaal	Kunststof of -hars
Gebondenheid op basis van bindmiddel	Hecht
Hoeveelheid (oppervlakte - dikte - aantal)	<ul style="list-style-type: none"> • 0,10 m² - 1,00 cm - 1 stuk
Totaal volume	0,001 m ³
Eenvoudig bereikbaar	Ja
Bevestigingswijze	<ul style="list-style-type: none"> • Geschroefd
Identificatiemethode	Vaststelling zonder monsternamen
Destructieve handeling voor identificatie	Nee
Opmerking	<p>Het is moeilijk te bepalen of de bakeliettoepassingen in de woning ook effectief asbesthoudend zijn (het kan ook gaan om de asbestvrije variant).</p> <p>Er werd geen monster genomen o.w.v. beschadiging aan een elektrisch gerelateerde toepassing, extra controle bij verwijdering van het verdacht materiaal. Vermoedelijk zullen de toepassingen verwijderd worden bij aanpassing van het elektriciteitsnetwerk.</p>

- Zorg voor een veilig beheer. Vermijd het beschadigen van het asbestmateriaal. Controleer de toestand jaarlijks op wijzigingen.
- Voer bijkomende staalname(s) uit.

- Eenvoudige handelingen: mag via doe-het-zelf of door werknemer(s) met opleidingsattest eenvoudige handelingen
De toepassing dient verwijderd te worden door de netbeheerder, vermoedelijk word dit uitgevoerd wanneer de oude meterkast vervangen word door een digitale meter.
Zie ook link Zie <https://ovam.vlaanderen.be/wie-mag-wat-verwijderen>
<https://ovam.vlaanderen.be/voorzorgsmaatregelen-bij-asbestverwijdering>
methodiek verwijderingsmethodes worden achteraan in het attest verder toegelicht

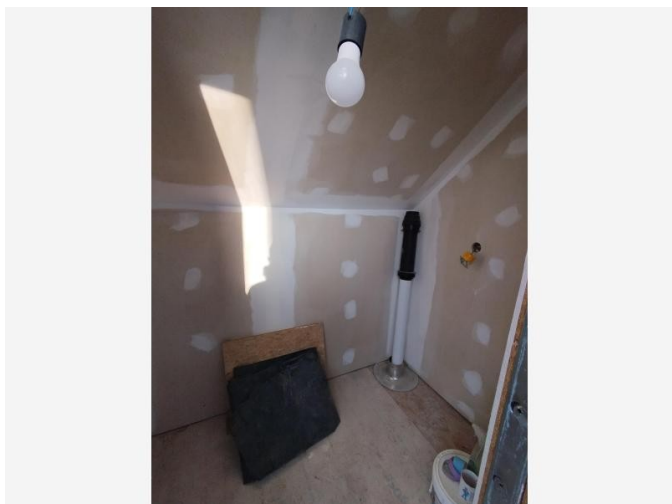
Alle plafonds zijn afgewerkt met valse plafonds in plaatmateriaal. Het is niet duidelijk of er pleisterwerk aanwezig is achter deze valse plafonds, het is aangewezen om bijkomend onderzoek uit te voeren bij werken.

Het plafond bestaat uit gipsplaten. Zonder destructieve handeling is het niet mogelijk om na te gaan of er asbesthoudende materialen aanwezig zijn achter de plafondafwerking. Als bij sloop of renovatie blijkt dat er boven dit plafond nog pleisterwerk aanwezig is, moet dit bemonsterd worden.

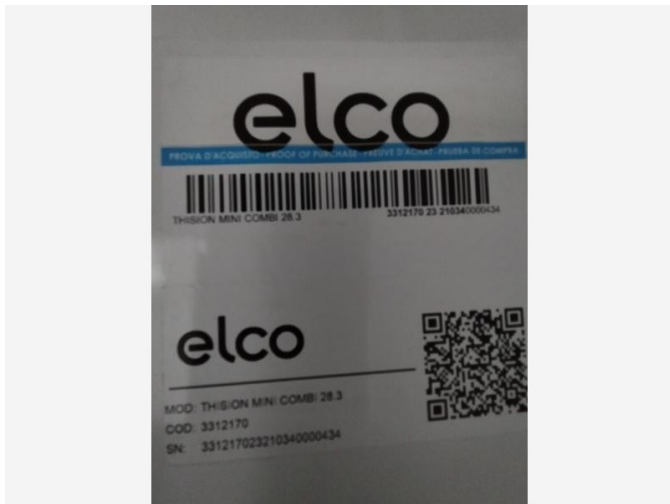
Bouwjaar 2021

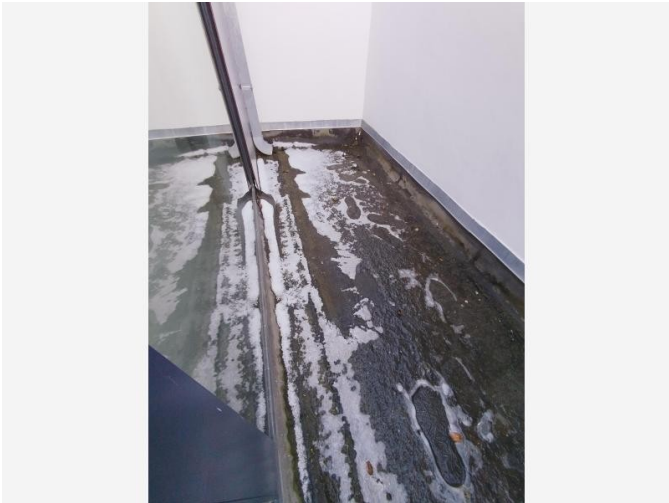
Totaalrenovatie.

Geen cementverdachte toepassingen.

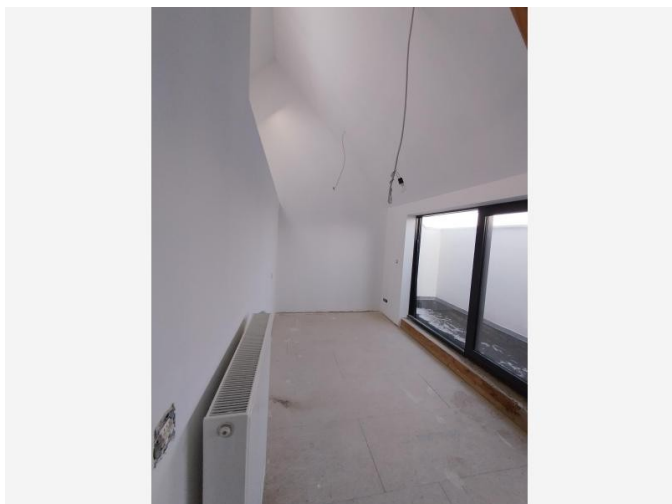
Alle binnenwanden van het appartement zijn afgewerkt met valse wanden. Het is niet duidelijk of er pleisterwerk aanwezig is achter deze valse wanden, het is aangewezen om bijkomend onderzoek uit te voeren bij werken.

Alle binnenwanden van de loods zijn afgewerkt met valse wanden, bakstenen en snelbouwstenen. Het is niet duidelijk of er pleisterwerk aanwezig is achter deze valse wanden, het is aangewezen om bijkomend onderzoek uit te voeren bij werken.

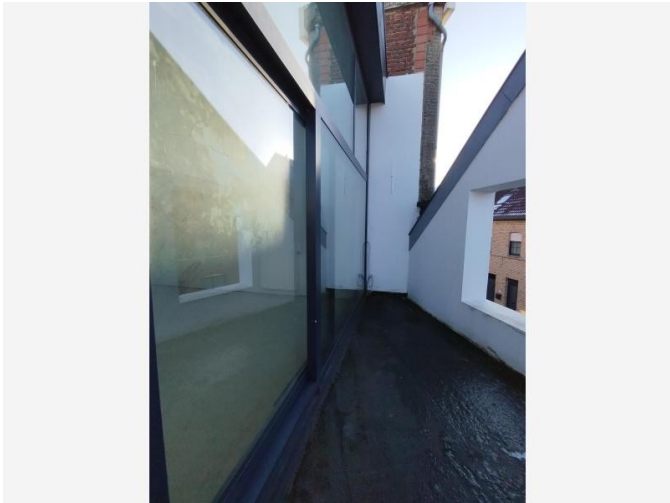
Totaalrenovatie.

De gebruikte siliconen kit is niet asbestverdacht.

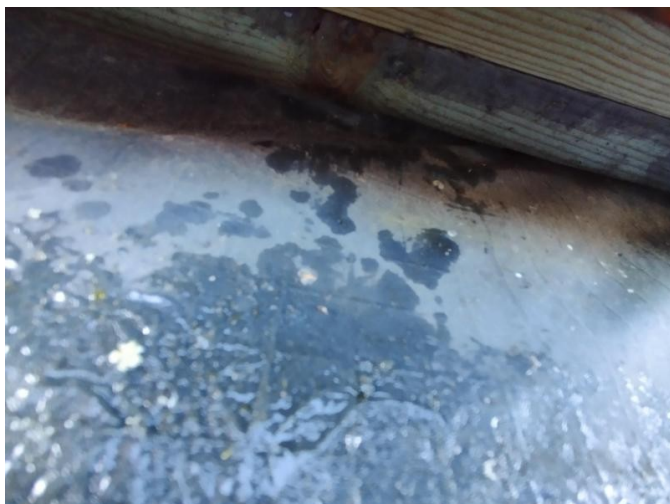
Totaalrenovatie. Door sneeuwlaag en ijs is het moeilijk om verschillende dakpannen te tillen. (één dakpan werd opgetild - dampscherm aanwezig).

Via google earth is zichtbaar dat het hele dak vernieuwd is geweest tussen 2021 en 2022.
