Asbestinventarisatattest

Tweegezusterslaan 13, 2100 Antwerpen

Attestnummer : 20250616-000593.000

Niet-asbestveilig

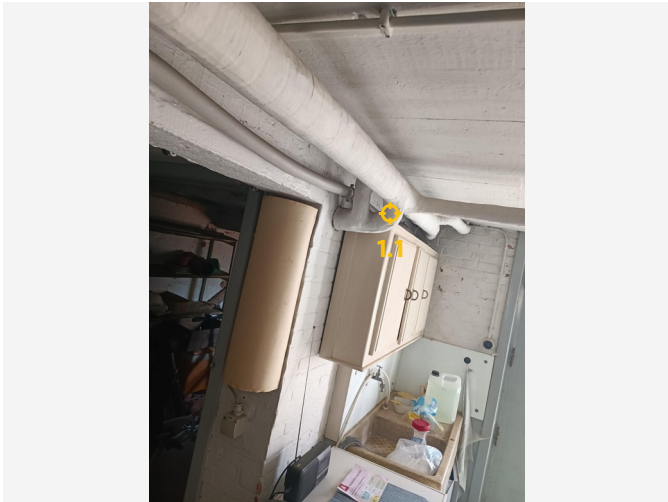
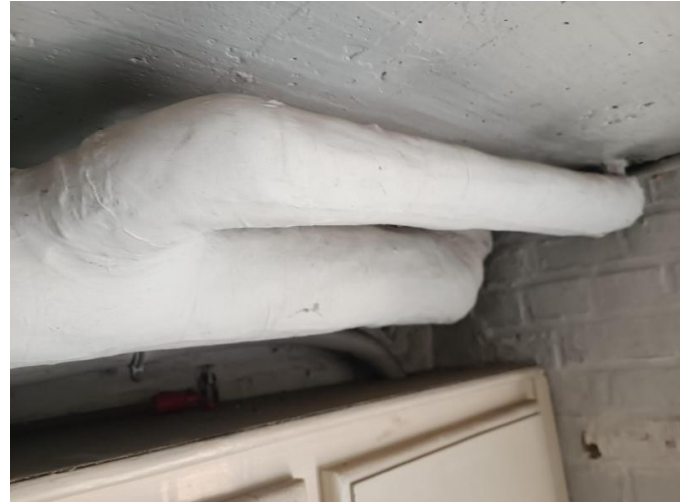
Fiche 1: Leidingisolatie: Bocht stukken verdacht (staalname)

Eindbeoordeling materiaalarisico	Verhoogd materiaalarisico en/of verhoogde kans op vezelvrijgave
----------------------------------	---

Gebondenheid	Categorie 2: niet-hechtgebonden met matrix
Asbestsoort (vezeltype)	Amfibool aanwezig, uitgezonderd crocidoliet
Asbestconcentratie	Hoog ($\geq 50\%$)
Afschermingsgraad van het gehele materiaal	Geheel of deels (ook) vrij aan de binnenlucht
Toestand van het materiaal	Licht beschadigd, licht verweerd. Intact calciumsilicaatmateriaal of categorie III 'gebondenheid'

#	Type	Referentie	Resultaat
1.1	Mengmonster	bocht	Amosiet

Beschrijving	Leidingisolatie: Bocht stukken verdacht (staalname)
Omgeving	Binnen
Primaire drager	HVAC infrastructuur en uitrusting
Asbestmateriaal	In-situ afwerkingslagen - Thermische isolatie
Bindmiddel van asbestmateriaal	Gips - kalk
Gebondenheid op basis van bindmiddel	Niet-hechtgebonden
Hoeveelheid (lengte - omtrek - dikte - aantal)	<ul style="list-style-type: none">• 9,00 m - 15,00 cm - 0,50 cm - 1 stuk
Totaal volume	0,007 m ³
Eenvoudig bereikbaar	Ja
Bevestigingswijze	<ul style="list-style-type: none">• Verlijmd, ingegoten, versmeerd
Identificatiemethode	Vaststelling met monstername
Destructieve handeling voor identificatie	Nee
Opmerking	<p>De vermelde lengtes, omtrekken en diktes betreffen een beredeneerde schatting. Er worden geen rechten verleend aan deze lengtes, omtrekken en diktes . De dikte is een schatting die voorkomt uit de monsterplaatsen en is daarom niet altijd representatief. (stalen genomen van bochten stukken)</p> <p>Er werden mengmonsters genomen volgens de richtlijnen van het inspectieprotocol.</p> <p>Er kunnen bijkomende stalen genomen worden om bepaalde zones uit te sluiten</p>

Verwijderen

- Scherm in afwachting van verwijdering het asbestmateriaal af van luchtstromingen en verstoring: bijvoorbeeld door het te verpakken, te fixeren, af te dekken, signalisatie - afbakening aan te brengen, ...
- Verwijder dit asbestmateriaal zo snel mogelijk. Volg de toestand goed op.

- Hermetische zone (erkend asbestverwijderaar)
Toepassing mag niet door doe-het-zelf of opgeleid aannemer 8 basis asbest verwijderd worden!

HZ Erkend asbestverwijderaar : Gipsisolatie wordt losgesneden van dragermateriaal (leiding), asbesthoudend gips zal gemakkelijk verbrokkelen en is losgebonden. Om geen asbestvezels te verspreiden naar de omgeving, dient dit in hermetische zone verwijderd te worden.

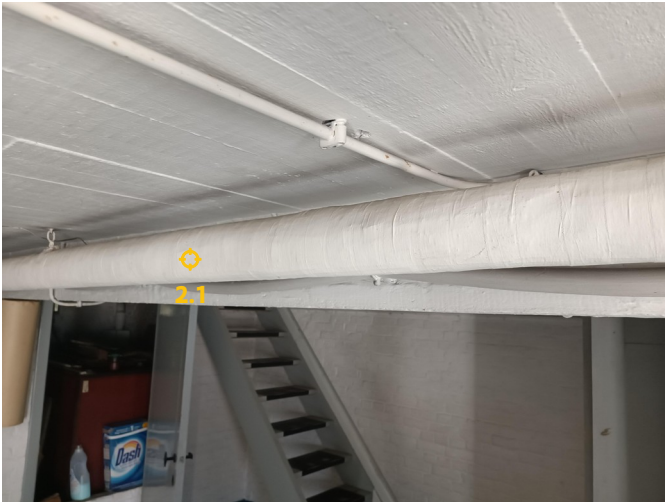
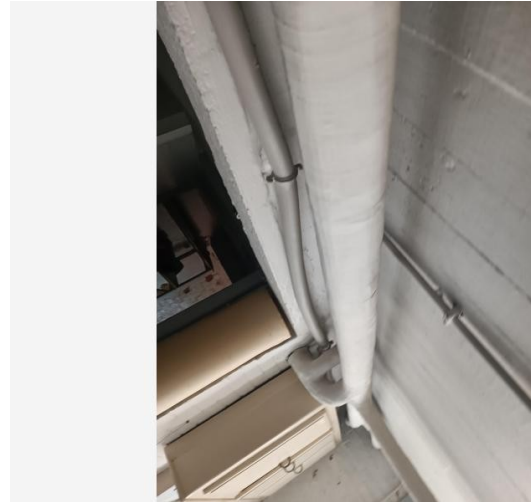
Fiche 2: Leidingisolatie: rechte stukken verdacht (staalname)

Eindbeoordeling materiaalarisico	Verhoogd materiaalarisico en/of verhoogde kans op vezelvrijgave
----------------------------------	---

Gebondenheid	Categorie 2: niet-hechtgebonden met matrix
Asbestsoort (vezeltype)	Amfibool aanwezig, uitgezonderd crocidoliet
Asbestconcentratie	Hoog ($\geq 50\%$)
Afschermingsgraad van het gehele materiaal	Geheel of deels (ook) vrij aan de binnenlucht
Toestand van het materiaal	Licht beschadigd, licht verweerd. Intact calciumsilicaatmateriaal of categorie III 'gebondenheid'

#	Type	Referentie	Resultaat
2.1	Mengmonster	recht	Amosiet

Beschrijving	Leidingisolatie: rechte stukken verdacht (staalname)
Omgeving	Binnen
Primaire drager	HVAC infrastructuur en uitrusting
Asbestmateriaal	In-situ afwerkingslagen - Thermische isolatie
Bindmiddel van asbestmateriaal	Gips - kalk
Gebondenheid op basis van bindmiddel	Niet-hechtgebonden
Hoeveelheid (lengte - omtrek - dikte - aantal)	<ul style="list-style-type: none"> • 26,00 m - 15,00 cm - 0,50 cm - 1 stuk
Totaal volume	0,02 m ³
Eenvoudig bereikbaar	Ja
Bevestigingswijze	<ul style="list-style-type: none"> • Verlijmd, ingegoten, versmeerd
Identificatiemethode	Vaststelling met monsternamen
Destructieve handeling voor identificatie	Nee
Opmerking	<p>De vermelde lengtes, omtrekken en diktes betreffen een beredeneerde schatting. Er worden geen rechten verleend aan deze lengtes, omtrekken en diktes. De dikte is een schatting die voorkomt uit de monsterplaatsen en is daarom niet altijd representatief. (stalen genomen van rechte stukken)</p> <p>Er werden mengmonsters genomen volgens de richtlijnen van het inspectieprotocol.</p> <p>Er kunnen bijkomende stalen genomen worden om bepaalde zones uit te sluiten</p>

Verwijderen

- Scherm in afwachting van verwijdering het asbestmateriaal af van luchtstromingen en verstoring: bijvoorbeeld door het te verpakken, te fixeren, af te dekken, signalisatie - afbakening aan te brengen, ...
- Verwijder dit asbestmateriaal zo snel mogelijk. Volg de toestand goed op.

- Hermetische zone (erkend asbestverwijderaar)
Toepassing mag niet door doe-het-zelf of opgeleid aannemer 8 basis asbest verwijderd worden!

HZ Erkend asbestverwijderaar : Gipsisolatie wordt losgesneden van dragermateriaal (leiding), asbesthoudend gips zal gemakkelijk verbrokkelen en is losgebonden. Om geen asbestvezels te verspreiden naar de omgeving, dient dit in hermetische zone verwijderd te worden.

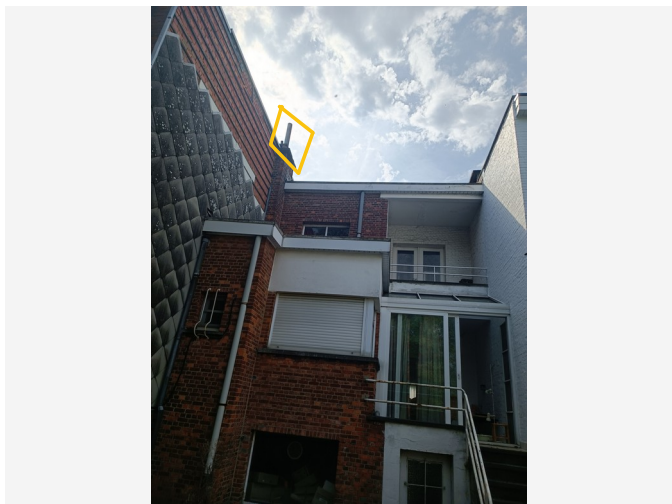
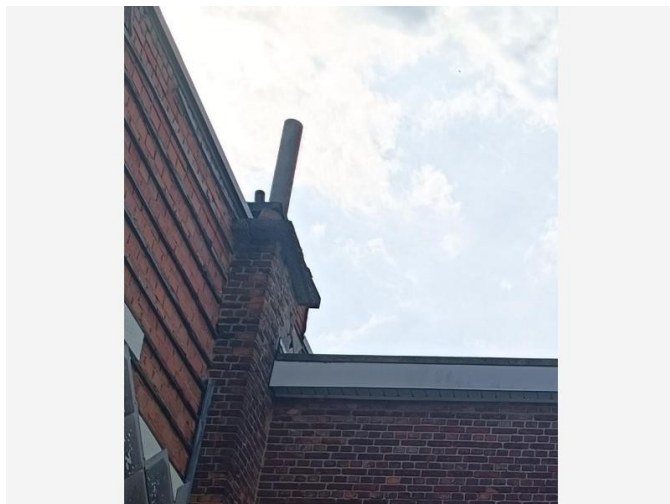
Eindbeoordeling materiaalrisico	Verhoogd materiaalrisico en/of verhoogde kans op vezelvrijgave
---------------------------------	--

Gebondenheid	Categorie 1: hechtgebonden in oorsprong
Asbestsoort (vezeltype)	Crocidoliet aanwezig
Asbestconcentratie	Laag (< 50%)
Afschermingsgraad van het gehele materiaal	Geheel of deels (ook) vrij aan binnenluchtstromen
Toestand van het materiaal	Licht beschadigd, licht verweerd. Intact calciumsilicaatmateriaal of categorie III 'gebondenheid'

Beschrijving	Schouwbus (visueel vastgesteld)
Omgeving	Buiten
Primaire drager	HVAC infrastructuur en uitrusting
Asbestmateriaal	Rookgaskanaal
Bindmiddel van asbestmateriaal	Cement
Gebondenheid op basis van bindmiddel	Hecht
Hoeveelheid (lengte - omtrek - dikte - aantal)	<ul style="list-style-type: none">• 2,00 m - 15,00 cm - 0,30 cm - 1 stuk
Totaal volume	< 0,001 m ³
Eenvoudig bereikbaar	Ja
Bevestigingswijze	<ul style="list-style-type: none">• Verlijmd, ingegoten, versmeerd
Identificatiemethode	Vaststelling zonder monsternamen
Destructieve handeling voor identificatie	Nee
Opmerking	<p>Op het dak is een schouwbus aanwezig.</p> <p>De vermelde oppervlaktes, diktes en volumes betreffen een beredeneerde schatting. Er worden geen rechten verleend aan deze oppervlaktes/diktes/volumes.</p>

Verwijderen

- Verwijder dit asbestmateriaal zo snel mogelijk. Volg de toestand goed op.
- Voer bijkomende staalname(s) uit.

- Eenvoudige handelingen: mag via doe-het-zelf of door werknemer(s) met opleidingsattest eenvoudige handelingen
- EH via doe-het zelf
- De buï kan voorzichtig losgebeiteld worden , extra bevochtigen om stof te voorkomen
- Standaard dragen van de nodige wegwerp beschermingsmiddelen FFP 3 masker , handschoenen en tyvec CAT III type 5-6 , afwasbaar schoeisel
- Bij de gemeente/containerpark afsluitzakken halen om dubbel in te pakken , sluit luchtdicht af en breng naar het plaatselijk containerpark als hechtgebonden asbestafval.

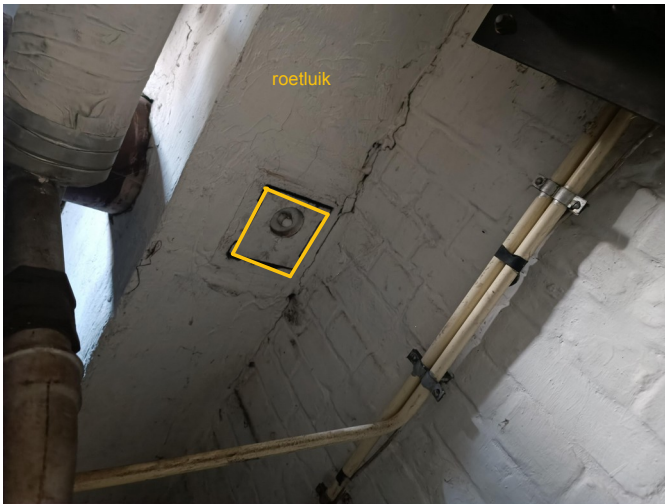
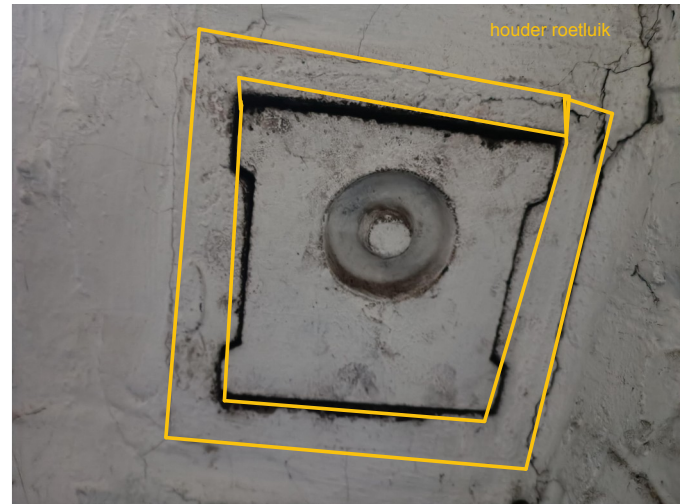
Beschrijving	Roetluik met houder
Omgeving	Binnen
Primaire drager	HVAC infrastructuur en uitrusting
Asbestmateriaal	Brandwerende afsluiting (prefab geheel) - Luik
Bindmiddel van asbestmateriaal	Cement
Gebondenheid op basis van bindmiddel	Hecht
Hoeveelheid (gewicht - aantal)	<ul style="list-style-type: none">• 1,00 kg - 2 stuks
Totaal gewicht	2,00 kg
Eenvoudig bereikbaar	Ja
Bevestigingswijze	<ul style="list-style-type: none">• Geklemd
Identificatiemethode	Vaststelling zonder monstername
Destructieve handeling voor identificatie	Nee
Opmerking	De vermelde oppervlaktes, diktes, gewichten en volumes betreffen een berekende schatting. Er worden geen rechten verleend aan deze oppervlaktes/diktes/volumes.

Zorgvuldig beheren

- Zorg voor een veilig beheer. Vermijd het beschadigen van het asbestmateriaal. Controleer de toestand jaarlijks op wijzigingen.

- Eenvoudige handelingen: mag via doe-het-zelf of door werknemer(s) met opleidingsattest eenvoudige handelingen
Het roetluikje kan voorzichtig uitgeschoven of losgebeiteld worden, extra bevochtigen om stof te voorkomen

Extra bevochtigen van de roetluikkader , beitel rondom , boven en onder voorzichtig los zonder de kader te breken , verpakken in dubbel plastic folie , luchtdicht afsluiten en afvoeren als hechtgebonden afval.

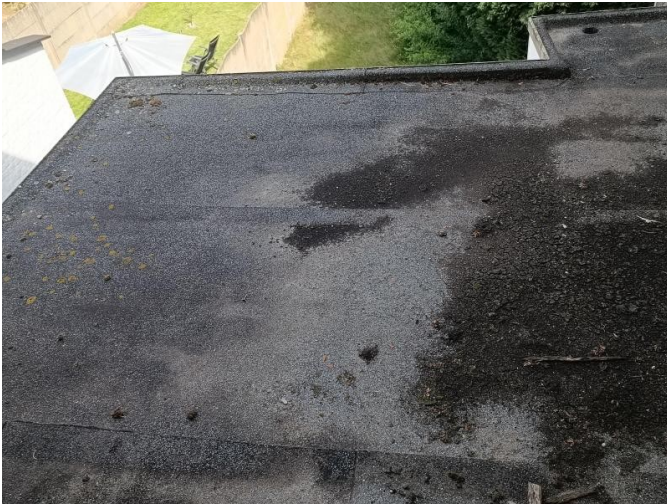
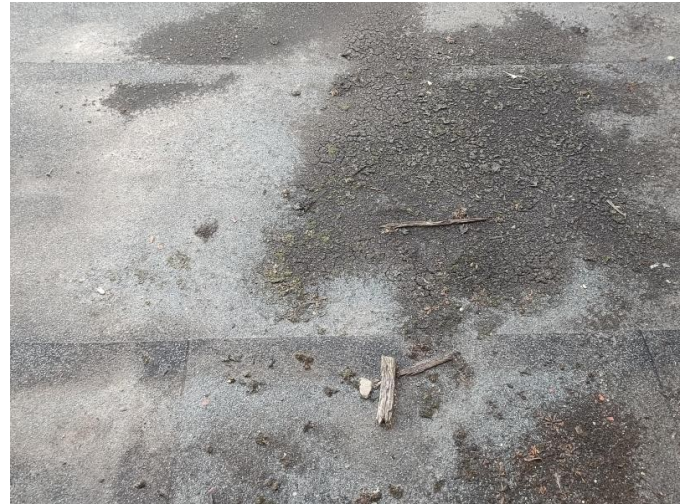
Beschrijving	Roofing (zonder staalname: kans lekkage)
Omgeving	Buiten
Primaire drager	Plat dak
Asbestmateriaal	Dak- en gevelbekleding - Roofing
Bindmiddel van asbestmateriaal	Bitumen (roofing, teer, asfalt)
Gebondenheid op basis van bindmiddel	Hecht
Hoeveelheid (oppervlakte - aantal)	• 28,00 m ² - 1 stuk
Totale oppervlakte	28,00 m ²
Eenvoudig bereikbaar	Ja
Bevestigingswijze	• Verlijmd, ingegoten, versmeerd
Identificatiemethode	Vaststelling zonder monstername Motivatie: Groot risico op structurele gevolgschade (lekkage, werking installatie,...)
Destructieve handeling voor identificatie	Nee
Opmerking	Volgens het inspectieprotocol is een monstername van roofing verplicht om dit te identificeren als niet-asbesthoudend. Een monstername is echter niet mogelijk wegens kans op lekkage. De toepassing wordt in de databank als asbestverdacht beschouwd. Mogelijks kunnen er ook asbestverdachte onderlagen aanwezig zijn. Het is aangewezen om extra controle uit te voeren bij eventuele renovatiewerken. De vermelde oppervlaktes, diktes en volumes betreffen een beredeneerde schatting. Er worden geen rechten verleend aan deze oppervlaktes/diktes/volumes.

- u zich vooraf goed informeert op www.asbestinfo.be
 - u zich beschermt met een FFP3 mondmasker, wegwerphandschoenen, wegwerpoveral Cat III type 5-6, afspoelbaar schoeisel
 - er geen minderjarigen of derden aanwezig zijn
 - u beschikt over PE-folie en zakken om loskomende deeltjes en het afval op te vangen en te verpakken
 - u beschikt over een vernevelaar (water) of fixeermiddel om het abestmateriaal te bevochtigen tijdens de volledige duur van de werken
 - u weet hoe u asbestmateriaal veilig kan demonteren zonder stof of breuken
 - u beschikt over natte doeken om eventuele resten en stof weg te nemen
- Eenvoudige handelingen: enkel door erkend asbestverwijderaar

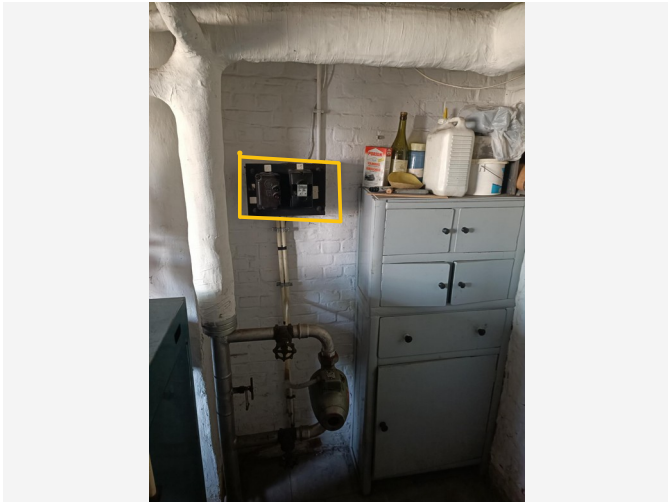
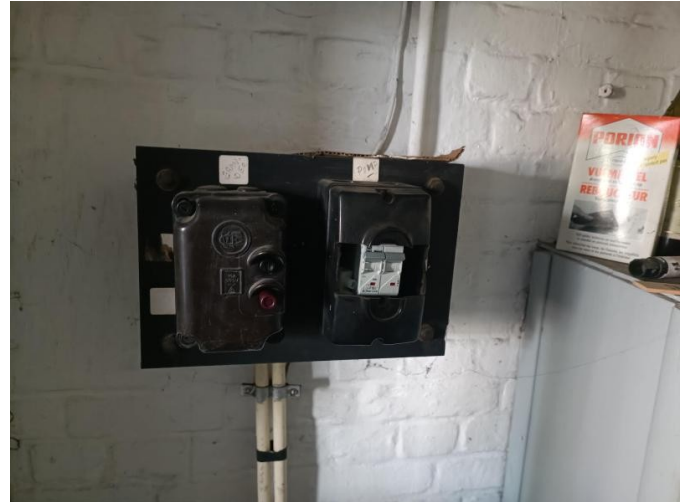
Fiche 6: Bakeliet toep.(schakelaars-stopcontact.-verdeel dozen-radiator knoppen

Beschrijving	Bakeliet toep.(schakelaars-stopcontact.-verdeeldozen-radiatorknoppen
Omgeving	Binnen
Primaire drager	Communicatie en elektrische infrastructuur en uitrusting
Asbestmateriaal	Plaat, paneel, tablet - Type Bakeliet
Bindmiddel van asbestmateriaal	Kunststof of -hars
Gebondenheid op basis van bindmiddel	Hecht
Hoeveelheid (oppervlakte - dikte - aantal)	<ul style="list-style-type: none"> • 0,30 m² - 0,20 cm - 4 stuks
Totaal volume	0,002 m ³
Eenvoudig bereikbaar	Ja
Bevestigingswijze	<ul style="list-style-type: none"> • Geschroefd
Identificatiemethode	Vaststelling zonder monstername
Destructieve handeling voor identificatie	Nee
Opmerking	<p>de toepassingen zijn aanwezig op verschillende plaatsen in de woning</p> <p>Het is moeilijk te bepalen of de bakeliettoepassingen in de woning ook effectief asbesthoudend zijn (het kan ook gaan om de asbestvrije variant).</p> <p>Er werd geen monster genomen owv beschadiging aan een elektrisch gerelateerde toepassing, extra controle bij verwijdering van het verdacht materiaal.</p>

- Eenvoudige handelingen: mag via doe-het-zelf of door werknemer(s) met opleidingsattest eenvoudige handelingen
Schakelaars, stopcontacten en andere gelijkaardige toepassingen kunnen eenvoudig losgeschroefd worden --> EH doe-het-zelf. Afgesloten of verzegelde kast --> EH opgeleid technieker personeel 8u basisopleiding asbest. Voor elektrische infrastructuur en uitrusting dient u vooraleer men deze toepassing gaat bevochtigen de elektriciteit af te sluiten (zoniet elektrocutie-/brandgevaar). standaard dragen van de nodige wegwerp beschermingsmiddelen FFP 3 masker , handschoenen en tyvec CAT III type 5-6 , afspoelbaar schoeisel Losschroeven en dubbel verpakken in plastic , sluit luchtdicht af en breng dit als hechtgebonden afval naar een plaatselijk containerpark. Voor hechtgebonden toepassingen: Bij verwijdering door doe-het-zelf moet men dit afval dubbel en luchtdicht verpakt aandienen bij het gemeentelijk recyclagepark. Men raadpleegt best op voorhand de voorwaarden van het recyclagepark.

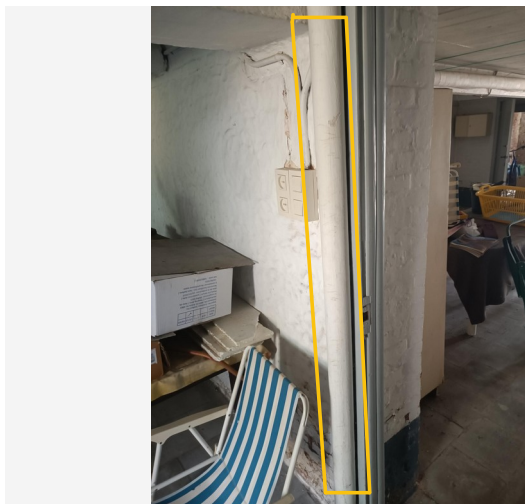
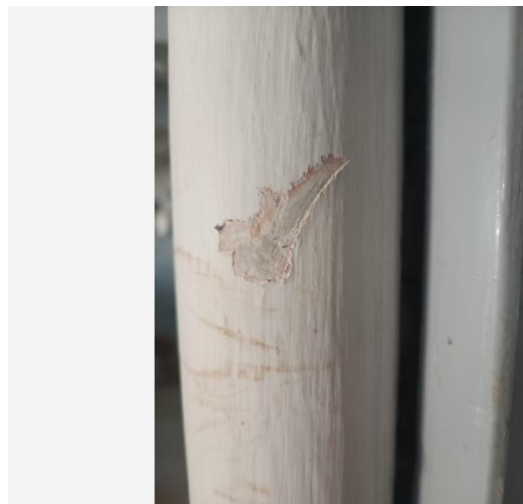
Beschrijving	AC afvoerbuis (visueel vastgesteld)
Omgeving	Binnen
Primaire drager	Sanitaire infrastructuur en uitrusting (toe- en afvoer)
Asbestmateriaal	Buis, koker, leiding, pijp, doorvoer
Bindmiddel van asbestmateriaal	Cement
Gebondenheid op basis van bindmiddel	Hecht
Hoeveelheid (lengte - omtrek - dikte - aantal)	<ul style="list-style-type: none">• 4,00 m - 15,00 cm - 0,30 cm - 3 stuks
Totaal volume	0,005 m ³
Eenvoudig bereikbaar	Ja
Bevestigingswijze	<ul style="list-style-type: none">• Verlijmd, ingegoten, versmeerd
Identificatiemethode	Vaststelling zonder monstername
Destructieve handeling voor identificatie	Nee
Opmerking	De vermelde oppervlaktes, diktes, gewichten en volum es betreffen een bereedeneerde schatting. Er worden geen rechten verleend aan deze oppervlaktes/diktes/volumes.

De buis kan voorzichtig losgebeiteld worden , extra bevochtigen om stof te voorkomen

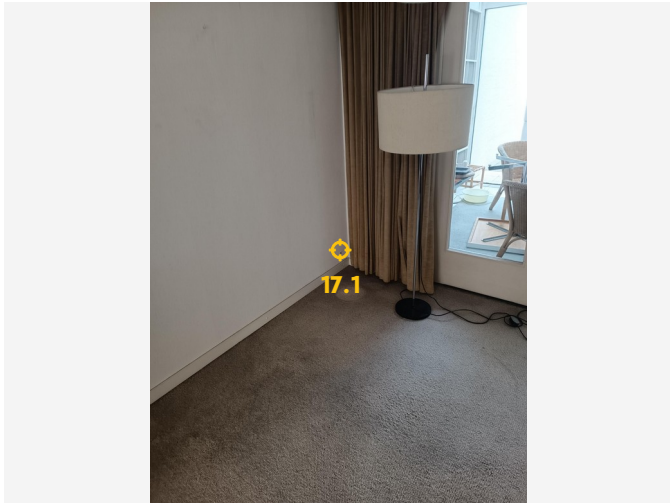
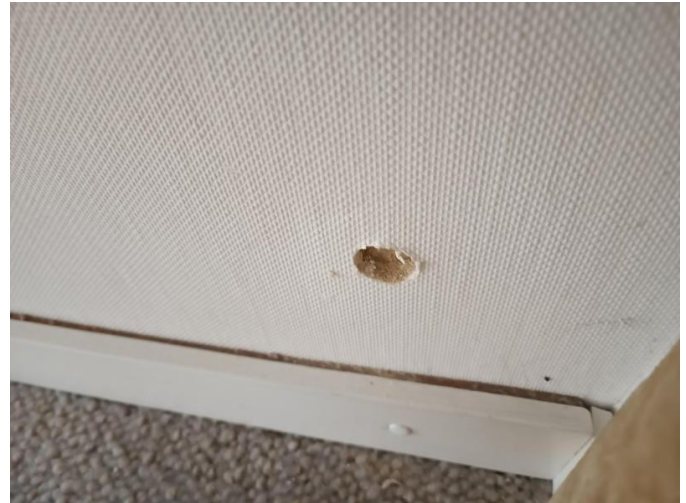
Fiche 17: Muurpleister

Geen asbest

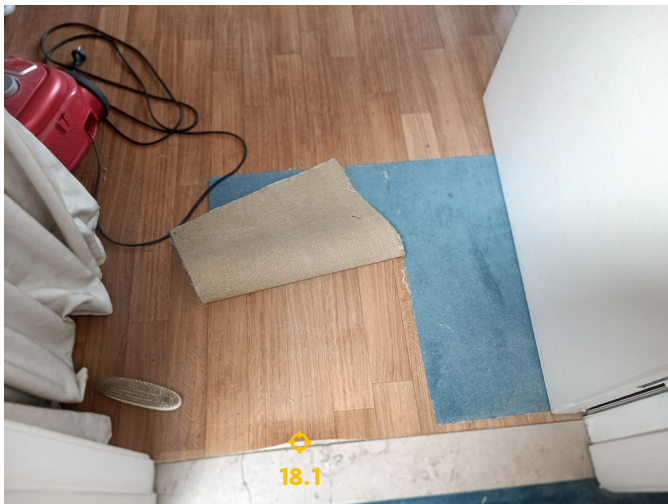
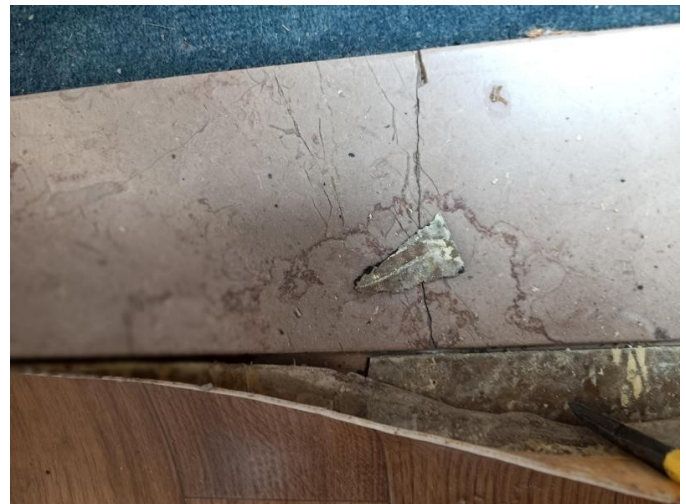
Fiche 18: Vinylvloer

Geen asbest
