Asbestinventarisatetest

Overraadstraat 22, 9506 Geraardsbergen

Attestnummer : 20250626-000384.000

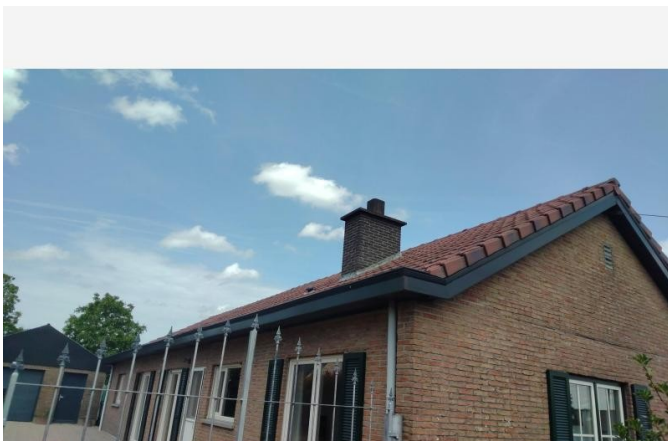
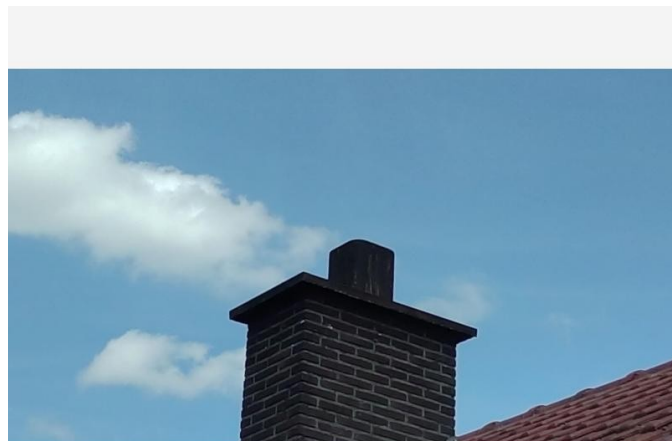
Het asbestmateriaal valt onder de mijlpaal van 2034.

Eindbeoordeling materiaalrisico	Verhoogd materiaalrisico en/of verhoogde kans op vezelvrijgave
---------------------------------	--

Gebondenheid	Categorie 1: hechtgebonden in oorsprong
Asbestsoort (vezeltype)	Crocidoliet aanwezig
Asbestconcentratie	Laag (< 50%)
Afschermingsgraad van het gehele materiaal	Geheel of deels vrij aan de buitenlucht
Toestand van het materiaal	Matig beschadigd, matig verweerd

Beschrijving	Rookgaskanaal in asbest cement
Omgeving	Buiten
Primaire drager	Schuin dak
Asbestmateriaal	Rookgaskanaal
Bindmiddel van asbestmateriaal	Cement
Gebondenheid op basis van bindmiddel	Hecht
Hoeveelheid (lengte - omtrek - dikte - aantal)	<ul style="list-style-type: none">• 2,00 m - 15,00 cm - 1,50 cm - 6 stuks
Totaal volume	0,027 m ³
Eenvoudig bereikbaar	Ja
Bevestigingswijze	<ul style="list-style-type: none">• Geklemd• Verlijmd, ingegoten, versmeerd
Identificatiemethode	Vaststelling zonder monstername
Destructieve handeling voor identificatie	Nee
Opmerking	Deze oppervlakte werd niet gemeten, maar geschat op basis van een benadering voor alle aanwezige rookgaskanalen. Deze schatting mag niet worden gebruikt als maatstaf voor heffingen.

Verwijderen

- Zorg voor een veilig beheer. Vermijd het beschadigen van het asbestmateriaal. Controleer de toestand jaarlijks op wijzigingen.

- Eenvoudige handelingen: mag via doe-het-zelf of door werknemer(s) met opleidingsattest eenvoudige handelingen
Betreft een hechtgebonden toepassing in matige staat met een laag risico op vezelvrijgave. De toepassing zorgvuldig verwijderen, zonder wijzigingen aan te brengen in de huidige toestand van het materiaal. De toepassing niet breken en/of beschadigen. Verwijder de toepassing a.d.h.v. eenvoudige handelingen en voorziet de nodige PBM's zoals ademhalingsmasker met een P3-filter, Tyvec categorie 3 type 5-6, schoeisel moet volledig gesloten zijn, wegwerphandschoenen. Opleid personeel wordt aanbevolen. Het asbestmateriaal moet worden verpakt in twee lagen van luchtdichte, stevige plastic zakken of folie. Deze dienen gemarkeerd te zijn met een waarschuwingsetiket. Voor verder advies kan je een kijkje nemen op de site van OVAM.

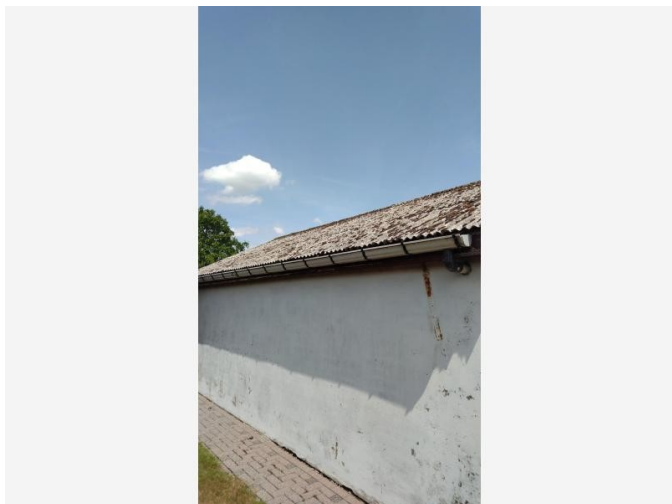
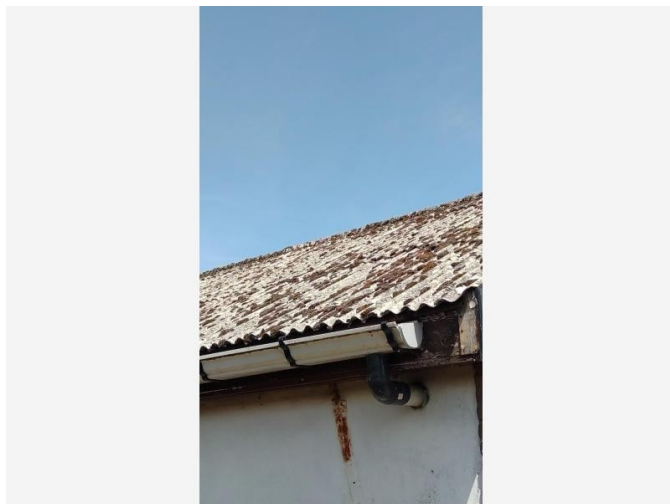
Het asbestmateriaal valt onder de mijlpaal van 2034.

Eindbeoordeling materiaalarisico	Verhoogd materiaalarisico en/of verhoogde kans op vezelvrijgave
----------------------------------	---

Gebondenheid	Categorie 1: hechtgebonden in oorsprong
Asbestsoort (vezeltype)	Alleen chrysotiel
Asbestconcentratie	Laag (< 50%)
Afschermingsgraad van het gehele materiaal	Geheel of deels vrij aan de buitenlucht
Toestand van het materiaal	Matig beschadigd, matig verweerd

#	Type	Referentie	Resultaat
2.1	Puntmonster	M03	Chrysotiel

Beschrijving	Golfplaat
Omgeving	Buiten
Primaire drager	Schuin dak
Asbestmateriaal	Dak- en gevelbekleding - Golfplaat
Bindmiddel van asbestmateriaal	Cement
Gebondenheid op basis van bindmiddel	Hecht
Hoeveelheid (oppervlakte - aantal)	• 20,00 m ² - 1 stuk
Totale oppervlakte	20,00 m ²
Eenvoudig bereikbaar	Ja
Bevestigingswijze	• Geschroefd
Identificatiemethode	Vaststelling met monstername
Destructieve handeling voor identificatie	Nee

Verwijderen

- Verwijder dit asbestmateriaal zo snel mogelijk. Volg de toestand goed op.

- Eenvoudige handelingen: mag via doe-het-zelf of door werknemer(s) met opleidingsattest eenvoudige handelingen
Eenvoudige handeling met bijkomende maatregelen. Het materiaal dient goed te worden gefixeerd voor deze wordt verwijderd

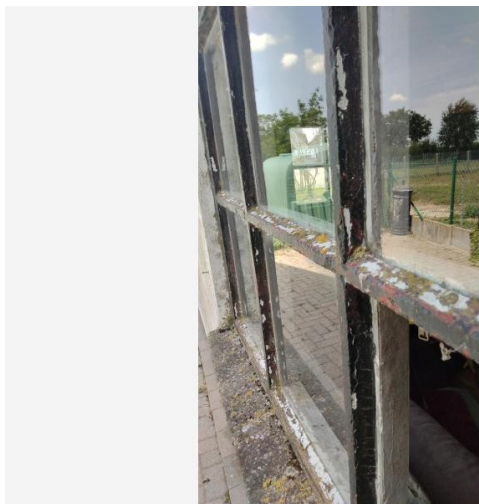
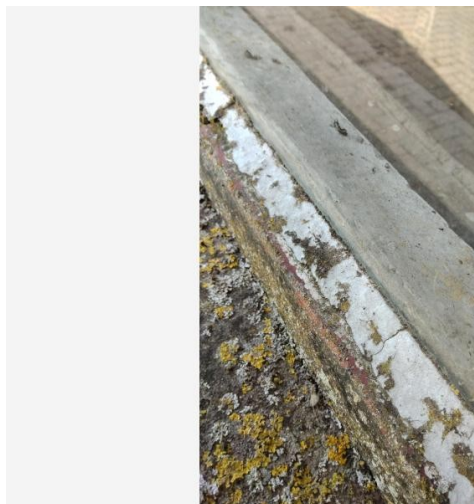
Het asbestmateriaal valt onder de mijlpaal van 2040.

Eindbeoordeling materiaalisico	Laag materiaalisico en/of verlaagde kans op vezelvrijgave
--------------------------------	---

Gebondenheid	Categorie 1: hechtgebonden in oorsprong
Asbestsoort (vezeltype)	Alleen chrysotiel
Asbestconcentratie	Laag (< 50%)
Afschermingsgraad van het gehele materiaal	Geheel of deels vrij aan de buitenlucht
Toestand van het materiaal	Licht beschadigd, licht verweerd. Intact calciumsilicaatmateriaal of categorie III 'gebondenheid'

#	Type	Referentie	Resultaat
3.1	Puntmonster	M04	Chrysotiel

Beschrijving	Kitramen (tussen glas en profiel)
Omgeving	Buiten
Primaire drager	Wandopening verticaal (raam, deur, ...)
Asbestmateriaal	In-situ afwerkingslagen - Pasta, stopverf, voegsel, stopsel, vulsel, mastiek, kitten, ...
Bindmiddel van asbestmateriaal	Kitten, mastiek, pasta
Gebondenheid op basis van bindmiddel	Hecht
Hoeveelheid (gewicht - aantal)	<ul style="list-style-type: none">• 0,50 kg - 1 stuk
Totaal gewicht	0,50 kg
Eenvoudig bereikbaar	Ja
Bevestigingswijze	<ul style="list-style-type: none">• Verlijmd, ingegoten, versmeerd
Identificatiemethode	Vaststelling met monstername
Destructieve handeling voor identificatie	Nee
Opmerking	Deze oppervlakte, volumes en gewichten zijn niet gemeten, maar geschat op basis van een benadering van de aanwezige kitten (de opgegeven hoeveelheden mogen niet gebruikt worden als maatstaf voor heffingen).

Zorgvuldig beheren

- Zorg voor een veilig beheer. Vermijd het beschadigen van het asbestmateriaal. Controleer de toestand jaarlijks op wijzigingen.

- Eenvoudige handelingen: mag via doe-het-zelf of door werknemer(s) met opleidingsattest eenvoudige handelingen
Mag via doe het zelf mits bijkomende maatregelen

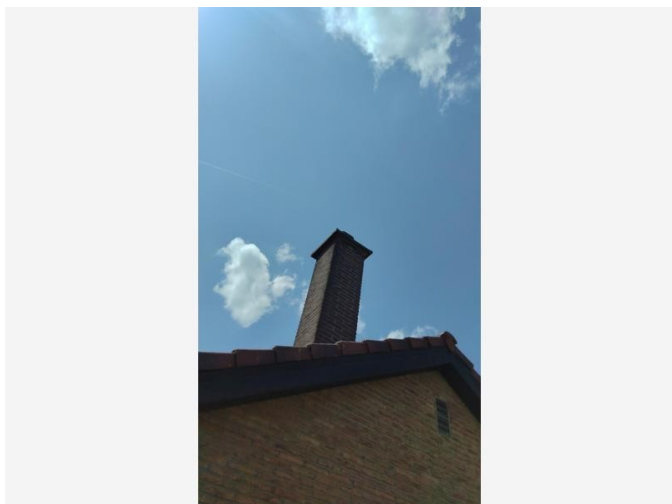
Tijdelijke beperking

Reden: Het te onderzoeken materiaal situeert zich hoger dan 3,50 m te rekenen vanaf een veilige ondergrond

Uitleg van de asbestdeskundige: Het rookgaskanaal is niet beoordeeld. Aan de binnenzijde is de kachel aangesloten. Aan de buitenzijde is het hoger dan 3,5 meter om de schoorsteen te inspecteren. Het is niet zichtbaar of er een asbestverdacht rookgaskanaal aanwezig is in de schoorsteen. Conform ons inspectieprotocol mogen wij een beperking inroepen voor hoogtes hoger dan 3,5 m. Indien men dit wil laten onderzoeken, dient er een nieuwe afspraak gemaakt te worden en moet er een hoogtewerker voorzien worden, evenals iemand die bevoegd is om deze te bedienen en eventueel een techniek die de al dan niet aanwezige schouwwhoed kan afnemen en weer terugplaatsen.

(Asbest)materiaal	Rookgaskanaal
Karakterisatie	Asbest (verdacht)
Primaire drager	HVAC infrastructuur en uitrusting

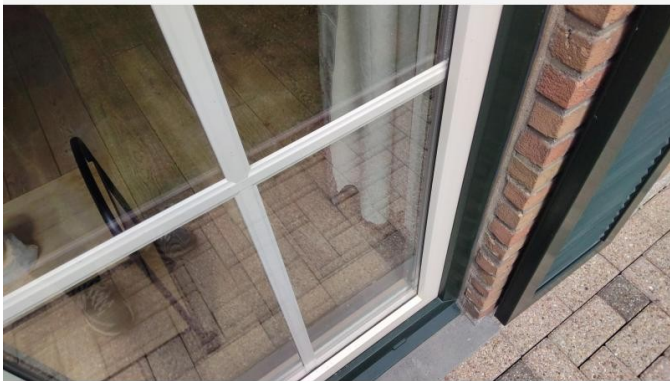
Geen asbest aanwezig

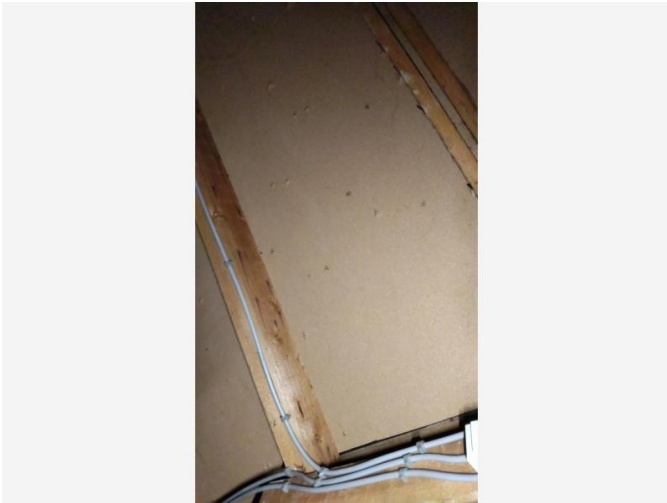
zie bewijs document

Identificatiemethode	Bewijsdocument
Primaire drager	Schuin dak

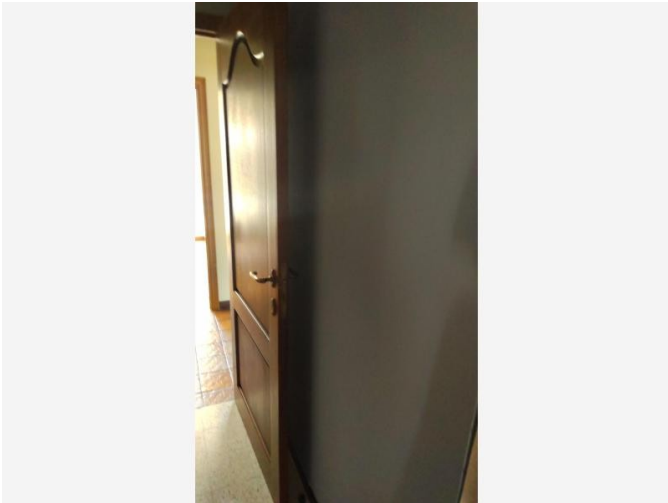
Geen asbest

#	Type	Referentie	Resultaat
7.1	Mengmonster	M01	Geen asbest

Beschrijving	Pleisterwerk muren
Omgeving	Binnen
Primaire drager	Binnenwand
Bindmiddel van materiaal	Gips - kalk
Gebondenheid op basis van bindmiddel	Niet-hechtgebonden
Hoeveelheid (oppervlakte - dikte - aantal)	• 180,00 m ² - 1,00 cm - 1 stuk
Totaal volume	1,80 m ³
Identificatiemethode	Vaststelling met monstername
Destructieve handeling voor identificatie	Nee
Opmerking	Deze oppervlakte, volumes en gewichten zijn niet gemeten, maar geschat op basis van een benadering van het aanwezig pleisterwerk in alle muren (de opgegeven hoeveelheden mogen niet gebruikt worden als maatstaf van heffing).

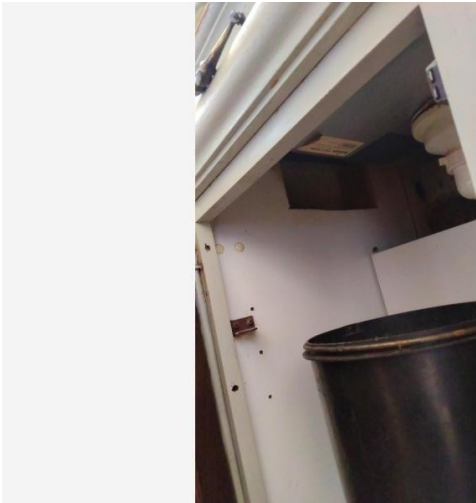
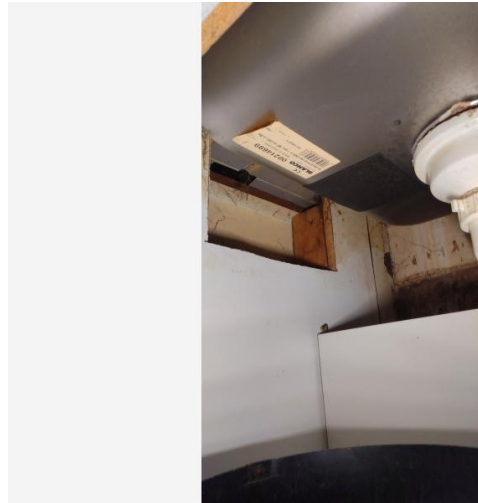
Fiche 8: antidreun

Geen asbest

Beschrijving	antidreun
Omgeving	Binnen
Primaire drager	Sanitaire infrastructuur en uitrusting (toe- en afvoer)
Bindmiddel van materiaal	Bitumen (roofing, teer, asfalt)
Gebondenheid op basis van bindmiddel	Hecht
Hoeveelheid (gewicht - aantal)	• 0,20 kg - 1 stuk
Totaal gewicht	0,20 kg
Identificatiemethode	Vaststelling met bewijsdocument, zonder monstername
Destructieve handeling voor identificatie	Nee

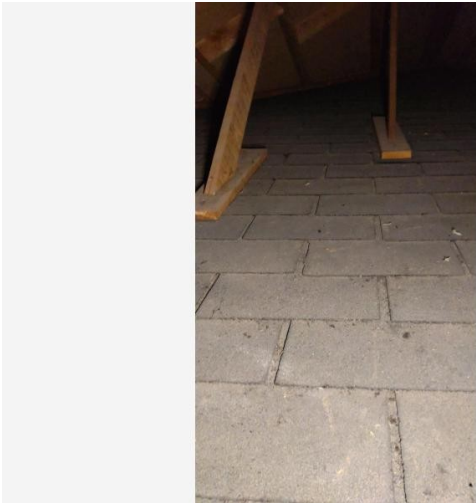
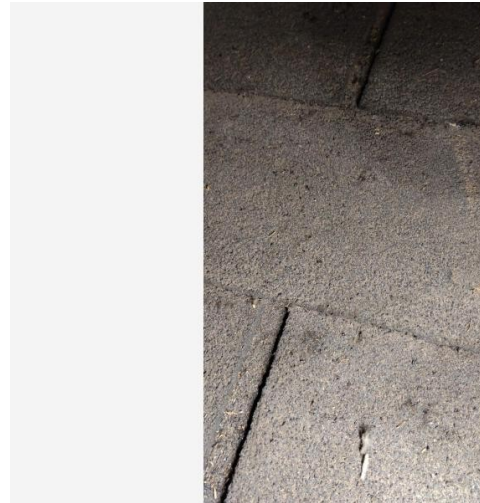
Fiche 9: Shingles

Geen asbest

#	Type	Referentie	Resultaat
9.1	Puntmonster	M02	Geen asbest

Beschrijving	Shingles
Omgeving	Binnen
Primaire drager	Schuin dak
Bindmiddel van materiaal	Bitumen (roofing, teer, asfalt)
Gebondenheid op basis van bindmiddel	Hecht
Hoeveelheid (oppervlakte - aantal)	• 20,00 m ² - 1 stuk
Totale oppervlakte	20,00 m ²
Identificatiemethode	Vaststelling met monstername
Destructieve handeling voor identificatie	Nee
