# Asbestinventarisatetest

Hoezestraat 72, 9320 Aalst

Attestnummer : **20250630-000197.000**

Uitgegeven op : **30.06.2025**

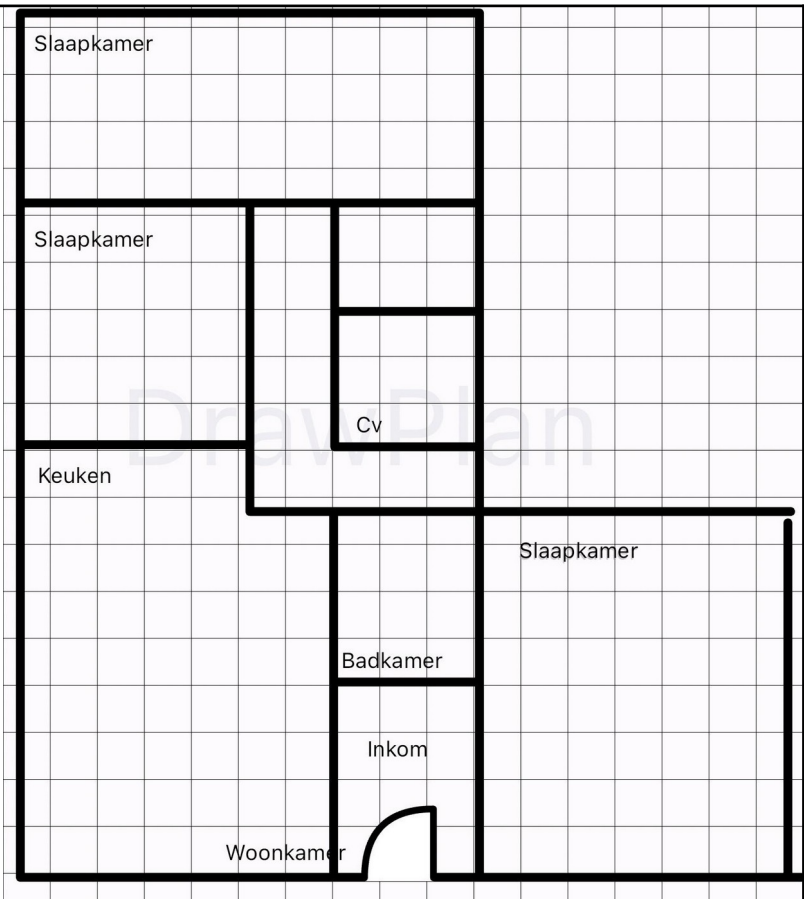
# Plan 1.1: glv

Alle ramen bevatten siliconen.  
Alle plafonds in gyproc.  
Alle muren in gyproc.

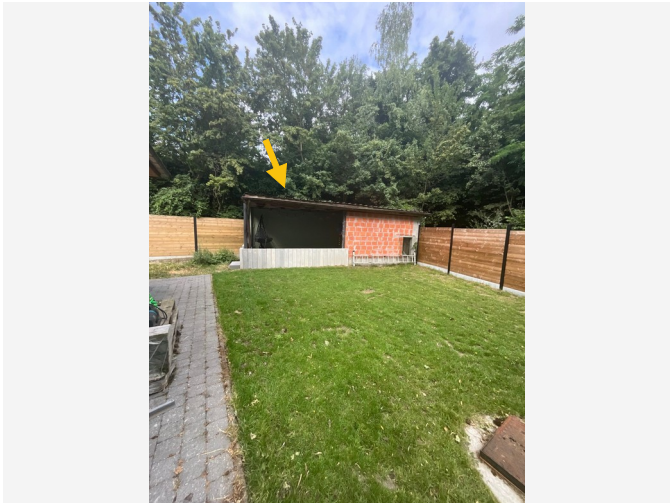
Geen verdachte asbest materialen in het tuinhuis en carport.

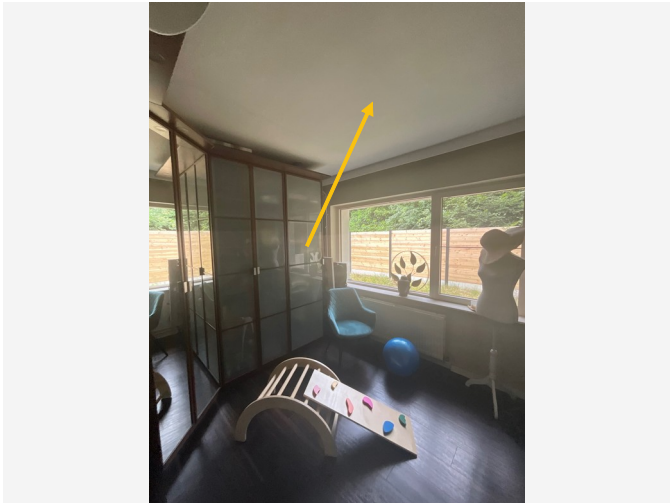
Er zijn plafonds afgewerkt in plaatmateriaal. Het is niet duidelijk of er pleisterwerk of verdacht materiaal aanwezig is achter deze valse plafonds, het is aangewezen om bijkomend onderzoek uit te voeren bij werken.

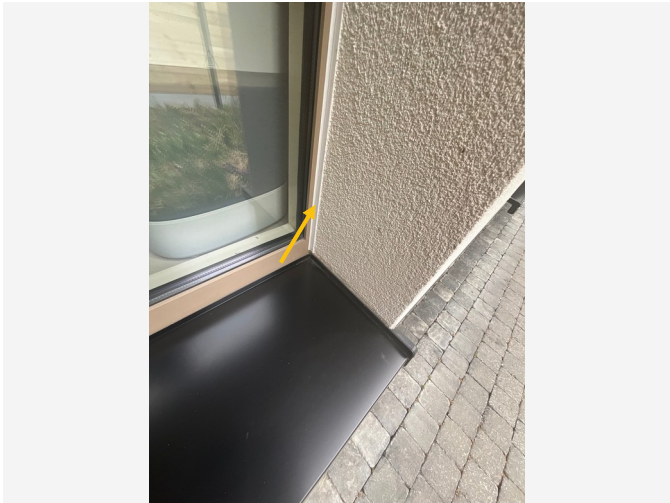
## Fiche 3: Kit niet verdacht (visueel vastgesteld)

De mastiek werd gecontroleerd en als niet-asbesthoudend beschouwd. (zacht en elastisch)

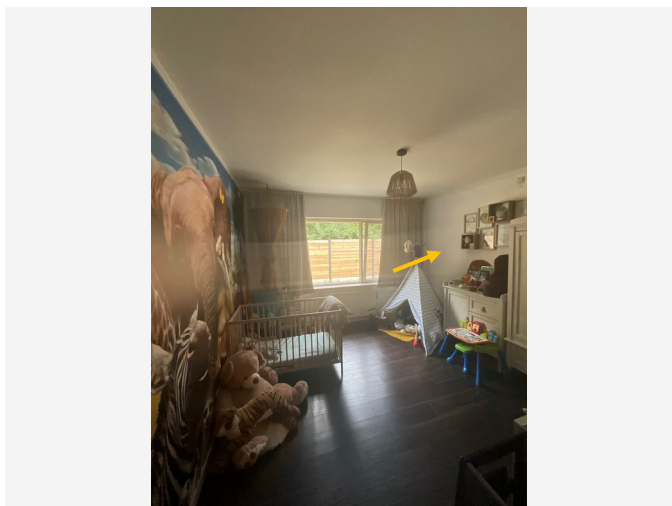
Er zijn binnenwanden afgewerkt met vals plaatmateriaal gyproc.

Het is niet duidelijk of er verdacht pleisterwerk of ander materiaal aanwezig is achter deze valse wanden, het is aangewezen om bijkomend onderzoek uit te voeren bij werken.

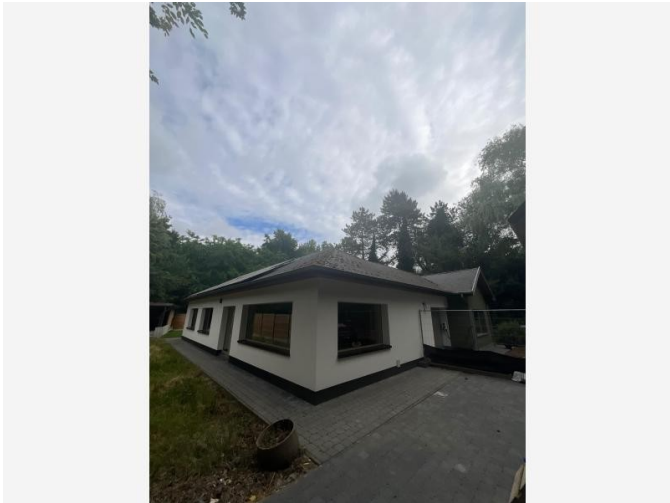
De crepi is geplaatst na 2001 en is niet asbestverdacht (bewijsdocument in bijlage)

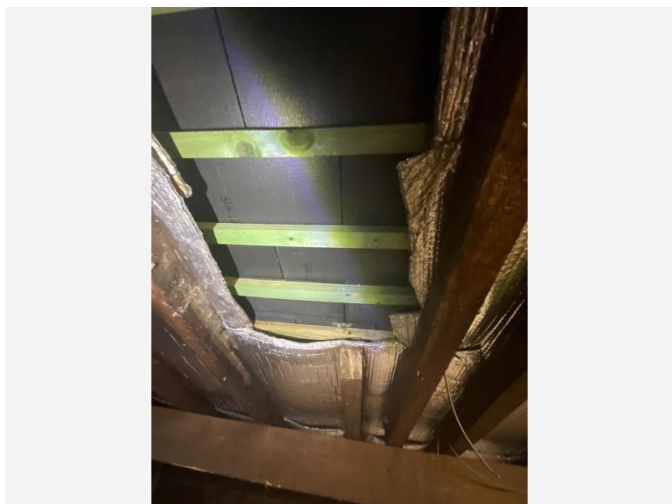
Het dak werd gecontroleerd (via de zolder). Er is geen verdacht onderdak vastgesteld .

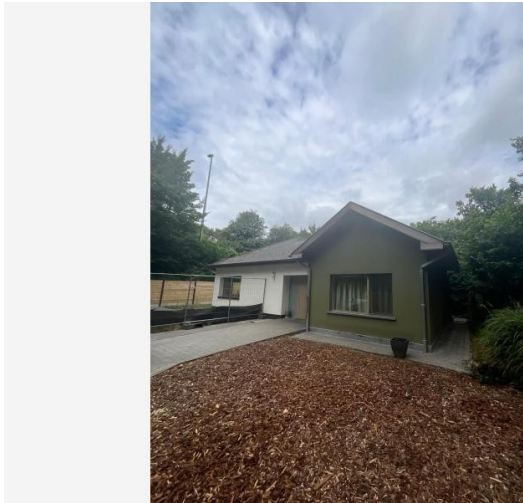
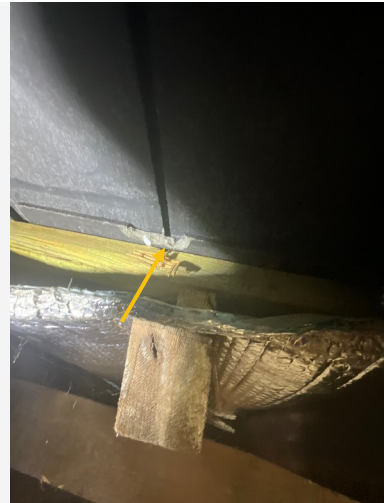
## Fiche 7: Dakleien (met staalname).

Geen asbest

#	Type	Referentie	Resultaat
7.1	Puntmonster	1	Geen asbest
