Asbestinventarisatetest

Bosstraat 36B, 1742 Ternat

Attestnummer : 20241119-000201.000

Niet-asbestveilig

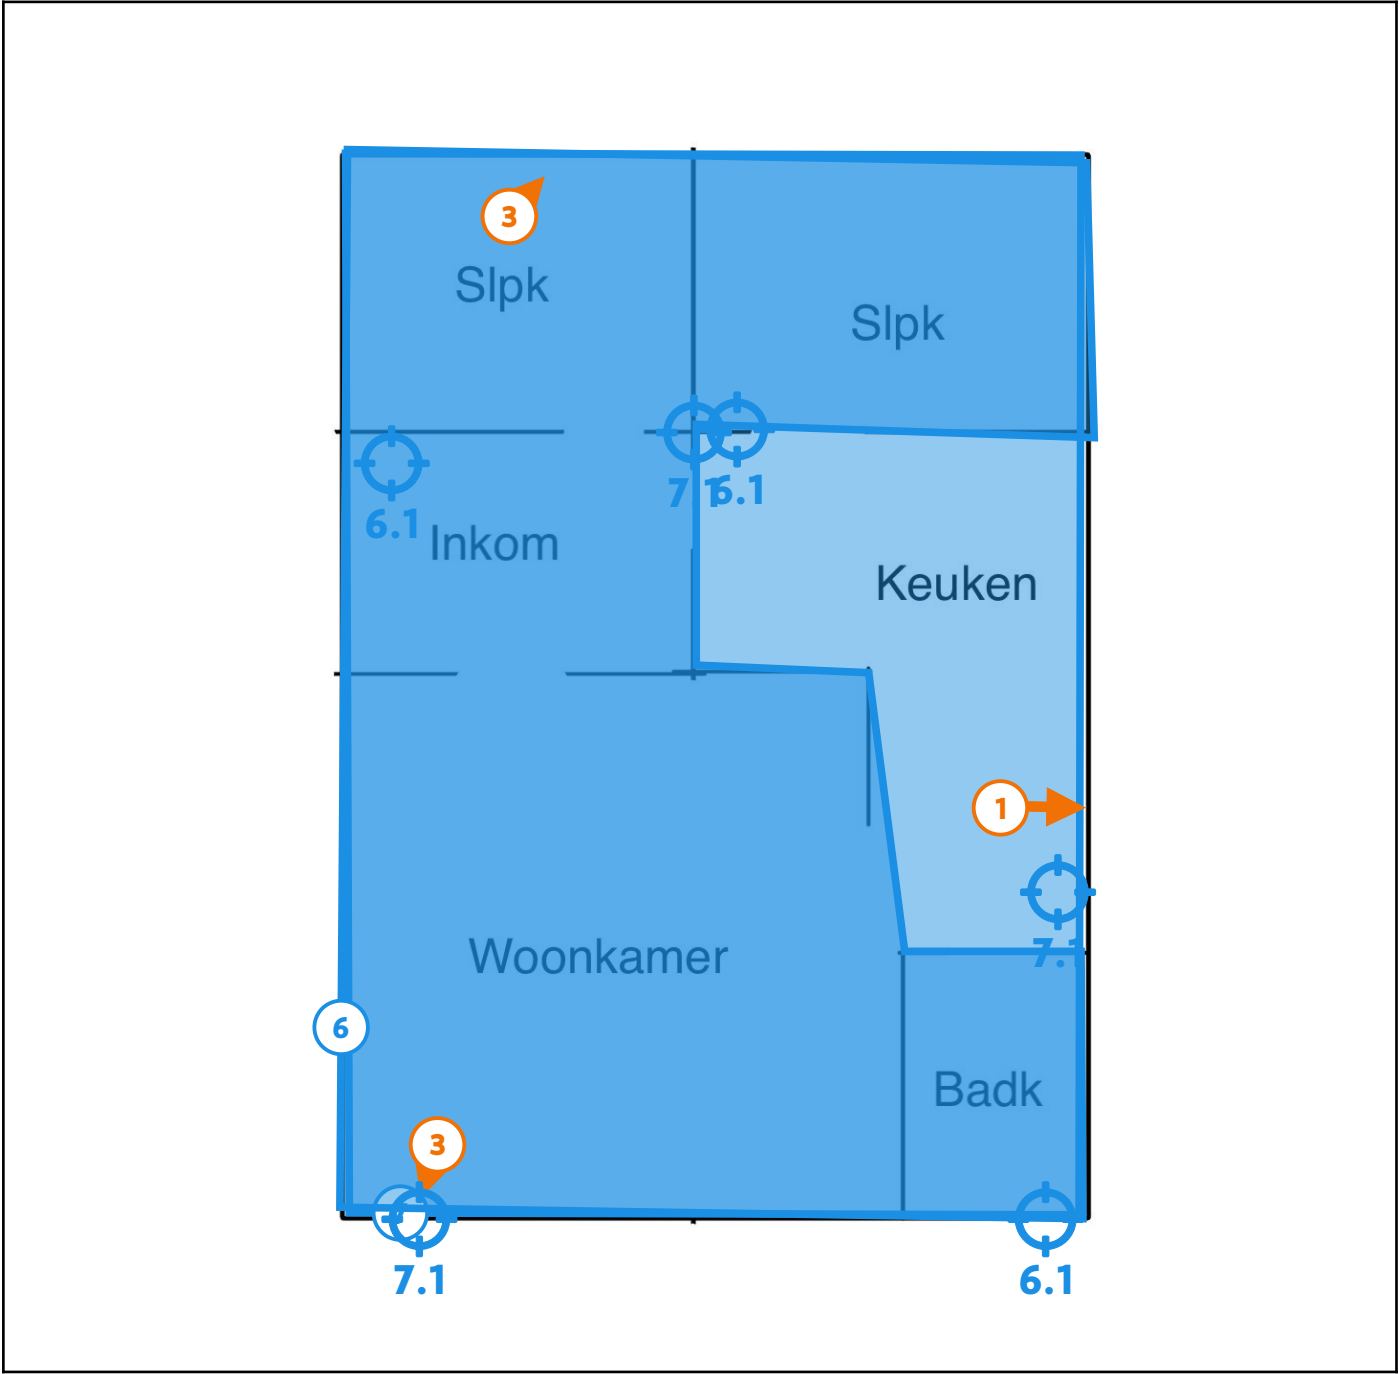
Plan 1.1: gelijksvloer woning

Beschrijving	Type	Actie
1. Plaat deur	Asbestmateriaal	Verwijderen
3. Bakeliet	Asbestmateriaal	Verwijderen
6. Pleister plafond	Geen asbest	-

6.1 Code: 002	Mengmonster	-
7. Pleister muren	Geen asbest	-
7.1 Code: 001	Mengmonster	-

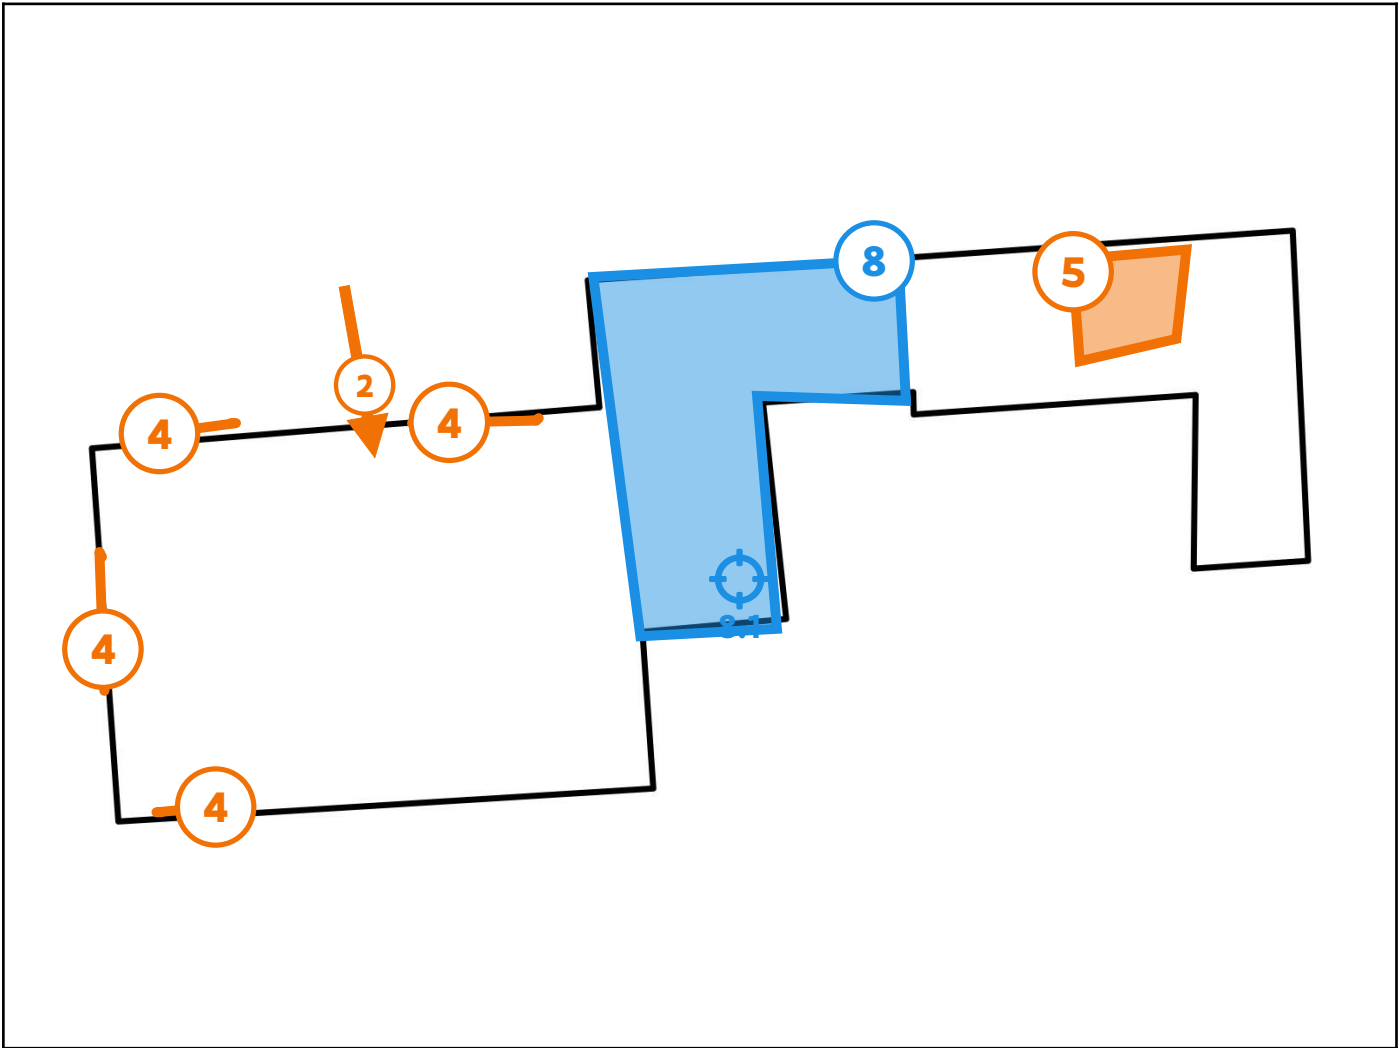
Plan 1.4: Hoofdgebouw plan

Beschrijving	Type	Actie
2. Leien kapel	Asbestmateriaal	Verwijderen
4. Mastiek ramen	Asbestmateriaal	Verwijderen
5. Golfplaten	Asbestmateriaal	Verwijderen
8. Roofing	Geen asbest	-
8.1 Code: 003	Puntmonster	-

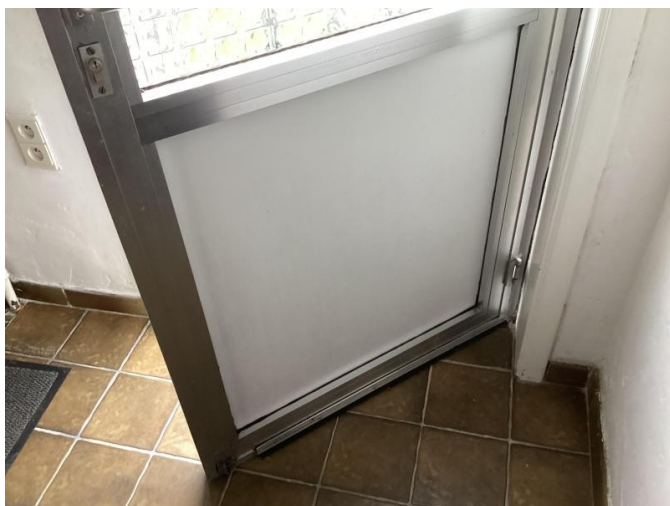
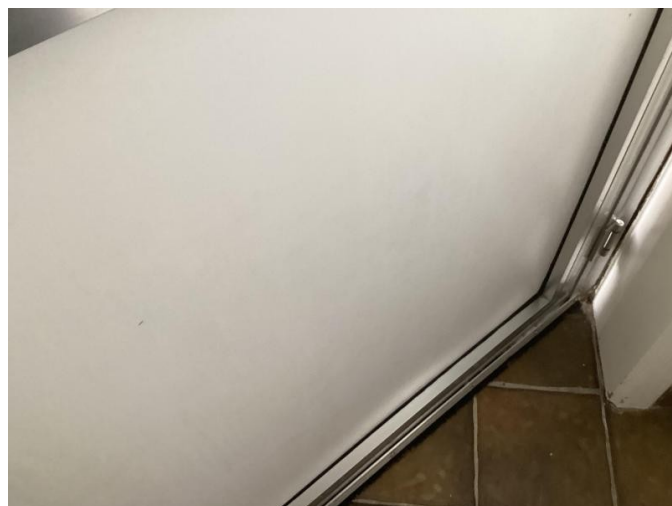
Eindbeoordeling materiaalrisico	Verhoogd materiaalrisico en/of verhoogde kans op vezelvrijgave
---------------------------------	--

Gebondenheid	Categorie 1: hechtgebonden in oorsprong
Asbestsoort (vezeltype)	Crocidoliet aanwezig
Asbestconcentratie	Laag (< 50%)
Afschermingsgraad van het gehele materiaal	Geheel of deels (ook) vrij aan de binnenlucht
Toestand van het materiaal	Licht beschadigd, licht verweerd. Intact calciumsilicaatmateriaal of categorie III 'gebondenheid'

Beschrijving	Plaat deur
Omgeving	Binnen
Primaire drager	Wandopening verticaal (raam, deur, ...)
Asbestmateriaal	Dak- en gevelbekleding - Plaat
Bindmiddel van asbestmateriaal	Cement
Gebondenheid op basis van bindmiddel	Hecht
Hoeveelheid (oppervlakte - dikte - aantal)	• 0,50 m ² - 1,00 cm - 1 stuk
Totaal volume	0,005 m ³
Eenvoudig bereikbaar	Ja
Bevestigingswijze	• Geklemd
Identificatiemethode	Vaststelling zonder monsternamen
Destructieve handeling voor identificatie	Nee

- Zorg voor een veilig beheer. Vermijd het beschadigen van het asbestmateriaal. Controleer de toestand jaarlijks op wijzigingen.

- Eenvoudige handelingen: mag via doe-het-zelf of door werknemer(s) met opleidingsattest eenvoudige handelingen
Weghalen zonder te beschadigen

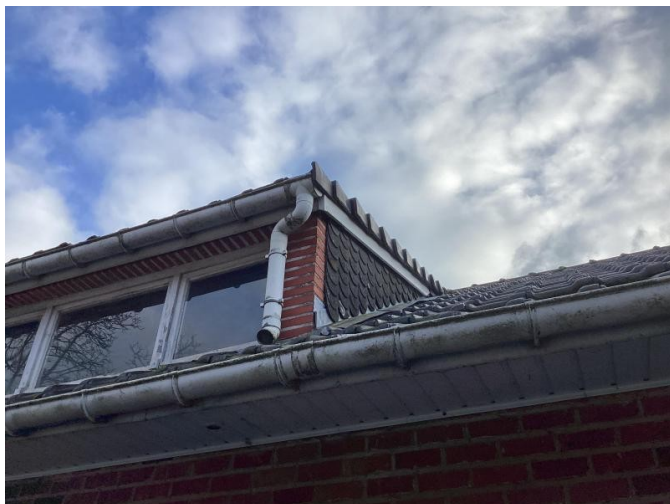
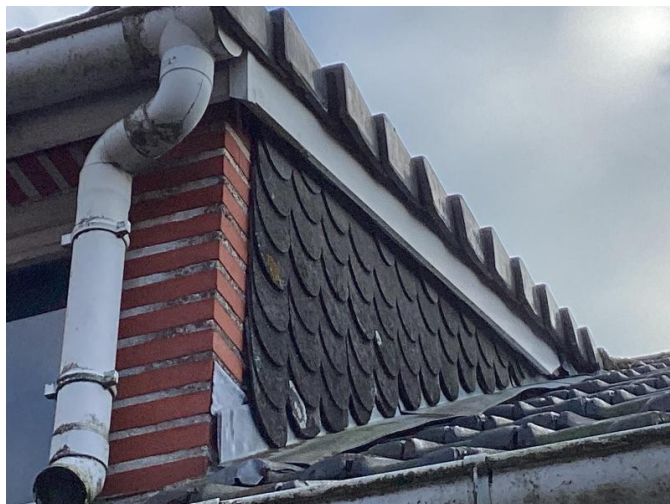
Eindbeoordeling materiaalrisico	Verhoogd materiaalrisico en/of verhoogde kans op vezelvrijgave
---------------------------------	--

Gebondenheid	Categorie 1: hechtgebonden in oorsprong
Asbestsoort (vezeltype)	Crocidoliet aanwezig
Asbestconcentratie	Laag (< 50%)
Afschermingsgraad van het gehele materiaal	Geheel of deels vrij aan de buitenlucht
Toestand van het materiaal	Matig beschadigd, matig verweerd

Beschrijving	Leien kapel
Omgeving	Buiten
Primaire drager	Wand buitenschil
Asbestmateriaal	Dak- en gevelbekleding - Lei, shingle
Bindmiddel van asbestmateriaal	Cement
Gebondenheid op basis van bindmiddel	Hecht
Hoeveelheid (oppervlakte - aantal)	• 5,00 m ² - 1 stuk
Totale oppervlakte	5,00 m ²
Eenvoudig bereikbaar	Ja
Bevestigingswijze	• Geklemd
Identificatiemethode	Vaststelling zonder monstername
Destructieve handeling voor identificatie	Nee

- Zorg voor een veilig beheer. Vermijd het beschadigen van het asbestmateriaal. Controleer de toestand jaarlijks op wijzigingen.

- Eenvoudige handelingen: mag via doe-het-zelf of door werknemer(s) met opleidingsattest eenvoudige handelingen
Weghalen zonder te beschadigen

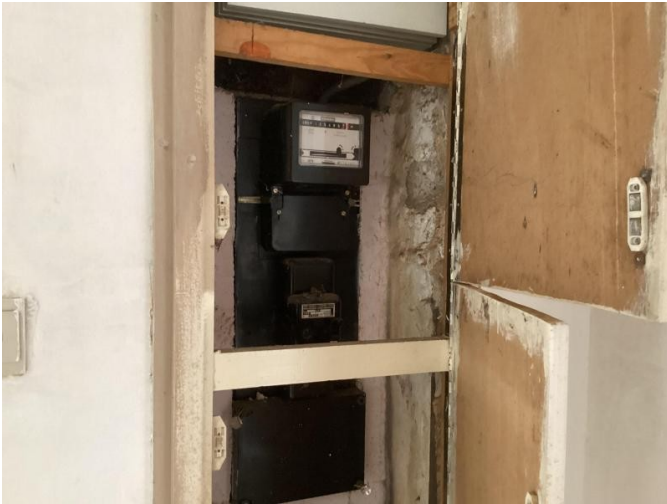
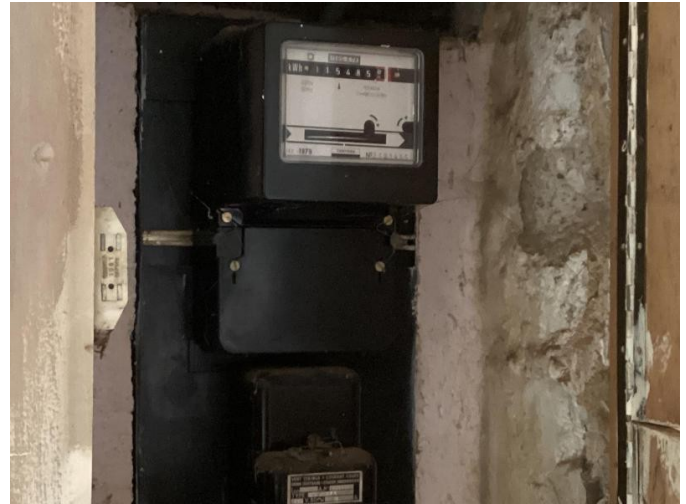
Eindbeoordeling materiaalrisico	Verhoogd materiaalrisico en/of verhoogde kans op vezelvrijgave
---------------------------------	--

Gebondenheid	Categorie 1: hechtgebonden in oorsprong
Asbestsoort (vezeltype)	Crocidoliet aanwezig
Asbestconcentratie	Laag (< 50%)
Afschermingsgraad van het gehele materiaal	Geheel of deels (ook) vrij aan de binnenlucht
Toestand van het materiaal	Licht beschadigd, licht verweerd. Intact calciumsilicaatmateriaal of categorie III 'gebondenheid'

Beschrijving	Bakeliet
Omgeving	Binnen
Primaire drager	Communicatie en elektrische infrastructuur en uitrusting
Asbestmateriaal	Plaat, paneel, tablet - Type Bakeliet
Bindmiddel van asbestmateriaal	Kunststof of -hars
Gebondenheid op basis van bindmiddel	Hecht
Hoeveelheid (oppervlakte - dikte - aantal)	• 0,20 m ² - 1,00 cm - 1 stuk
Totaal volume	0,002 m ³
Eenvoudig bereikbaar	Ja
Bevestigingswijze	• Geschroefd
Identificatiemethode	Vaststelling zonder monsternamen
Destructieve handeling voor identificatie	Nee

- Zorg voor een veilig beheer. Vermijd het beschadigen van het asbestmateriaal. Controleer de toestand jaarlijks op wijzigingen.

- Eenvoudige handelingen: mag via doe-het-zelf of door werknemer(s) met opleidingsattest eenvoudige handelingen
Contacteer fluvius om dit te vervangen

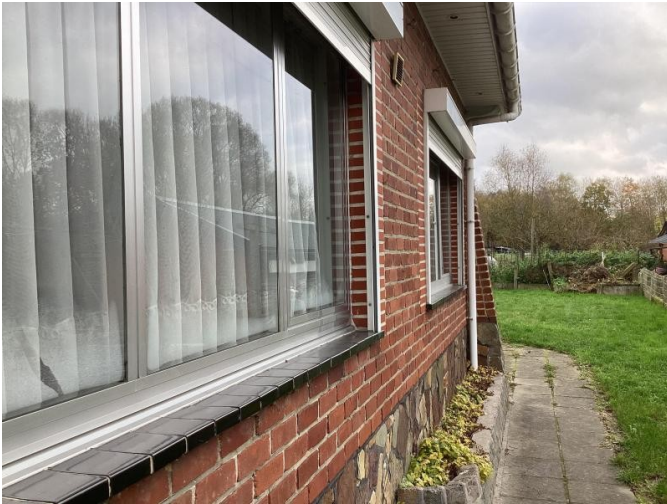
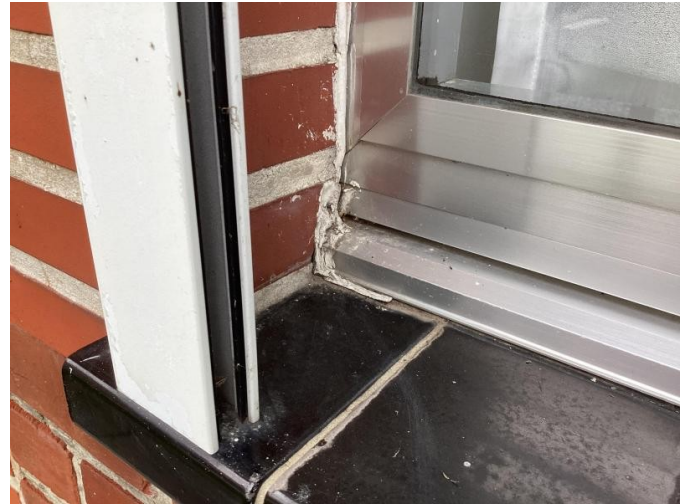
Eindbeoordeling materiaalrisico	Verhoogd materiaalrisico en/of verhoogde kans op vezelvrijgave
---------------------------------	--

Gebondenheid	Categorie 1: hechtgebonden in oorsprong
Asbestsoort (vezeltype)	Crocidoliet aanwezig
Asbestconcentratie	Laag (< 50%)
Afschermingsgraad van het gehele materiaal	Geheel of deels vrij aan de buitenlucht
Toestand van het materiaal	Matig beschadigd, matig verweerd

Beschrijving	Mastiek ramen
Omgeving	Buiten
Primaire drager	Wandopening verticaal (raam, deur, ...)
Asbestmateriaal	In-situ afwerkingslagen - Pasta, stopverf, voegsel, stopsel, vulsel, mastiek, kitten, ...
Bindmiddel van asbestmateriaal	Kitten, mastiek, pasta
Gebondenheid op basis van bindmiddel	Hecht
Hoeveelheid (gewicht - aantal)	<ul style="list-style-type: none">• 5,00 kg - 1 stuk
Totaal gewicht	5,00 kg
Eenvoudig bereikbaar	Ja
Bevestigingswijze	<ul style="list-style-type: none">• Verlijmd, ingegoten, versmeerd
Identificatiemethode	Vaststelling zonder monstername
Destructieve handeling voor identificatie	Nee

- Zorg voor een veilig beheer. Vermijd het beschadigen van het asbestmateriaal. Controleer de toestand jaarlijks op wijzigingen.

- Eenvoudige handelingen: mag via doe-het-zelf of door werknemer(s) met opleidingsattest eenvoudige handelingen
De nodige Pbm's dragen bij het verwijderen

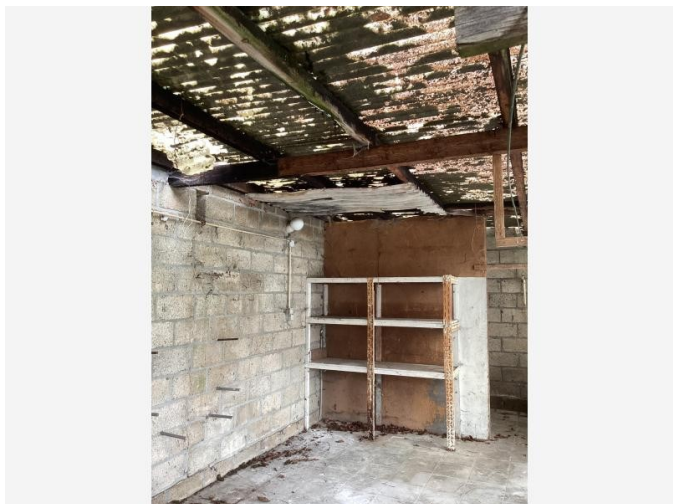
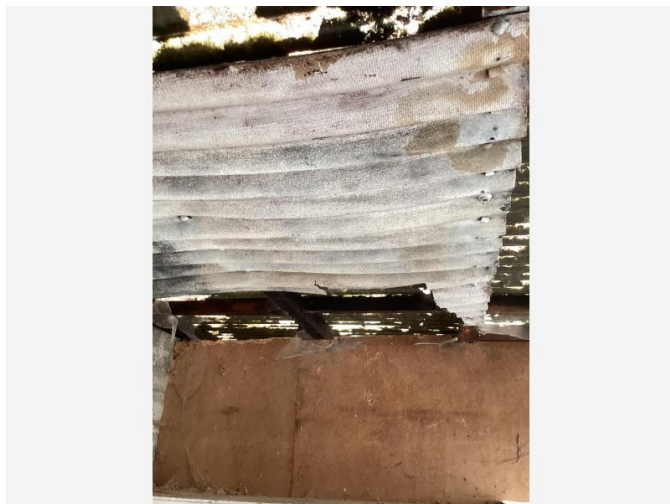
Eindbeoordeling materiaalrisico	Verhoogd materiaalrisico en/of verhoogde kans op vezelvrijgave
---------------------------------	--

Gebondenheid	Categorie 1: hechtgebonden in oorsprong
Asbestsoort (vezeltype)	Crocidoliet aanwezig
Asbestconcentratie	Laag (< 50%)
Afschermingsgraad van het gehele materiaal	Geheel of deels vrij aan de buitenlucht
Toestand van het materiaal	Matig beschadigd, matig verweerd

Beschrijving	Golfplaten
Omgeving	Buiten
Primaire drager	Schuin dak
Asbestmateriaal	Dak- en gevelbekleding - Golfplaat
Bindmiddel van asbestmateriaal	Cement
Gebondenheid op basis van bindmiddel	Hecht
Hoeveelheid (oppervlakte - aantal)	• 2,00 m ² - 1 stuk
Totale oppervlakte	2,00 m ²
Eenvoudig bereikbaar	Ja
Bevestigingswijze	• Geschroefd
Identificatiemethode	Vaststelling zonder monsternamen
Destructieve handeling voor identificatie	Nee

- Zorg voor een veilig beheer. Vermijd het beschadigen van het asbestmateriaal. Controleer de toestand jaarlijks op wijzigingen.

- Eenvoudige handelingen: mag via doe-het-zelf of door werknemer(s) met opleidingsattest eenvoudige handelingen
Weghalen zonder te beschadigen

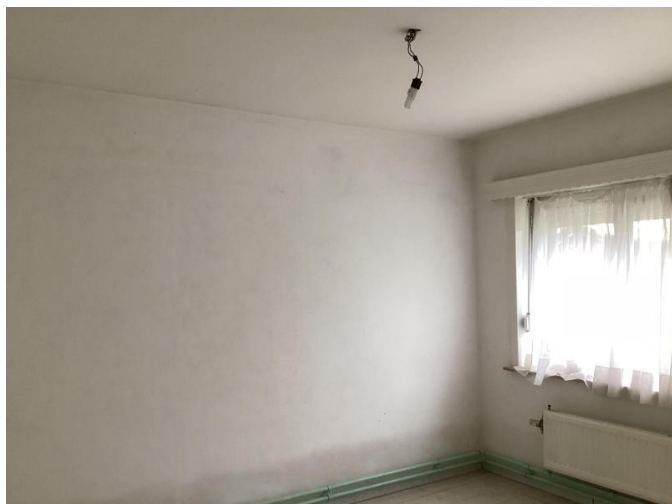
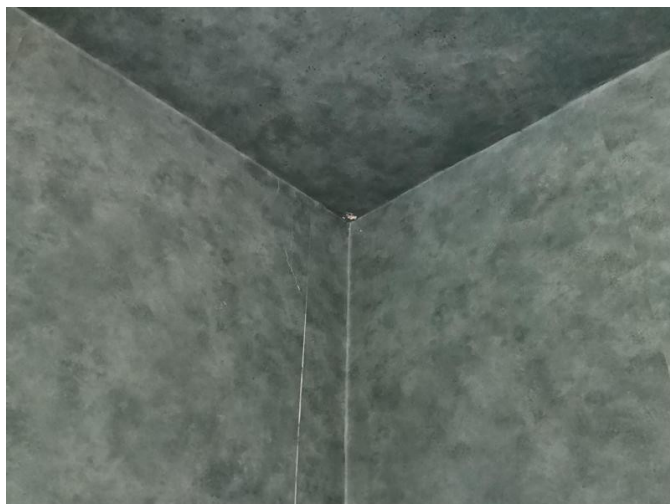
Fiche 6: Pleister plafond

Geen asbest

#	Type	Referentie	Resultaat
6.1	Mengmonster	002	Geen asbest

Beschrijving	Pleister plafond
Omgeving	Binnen
Primaire drager	Plafond
Bindmiddel van materiaal	Gips - kalk
Gebondenheid op basis van bindmiddel	Niet-hechtgebonden
Hoeveelheid (oppervlakte - dikte - aantal)	• 80,00 m ² - 1,00 cm - 1 stuk
Totaal volume	0,80 m ³
Identificatiemethode	Vaststelling met monstername
Destructieve handeling voor identificatie	Nee
Opmerking	badkamer inkom slaapkamer traphal en stookruimte niet mogelijk

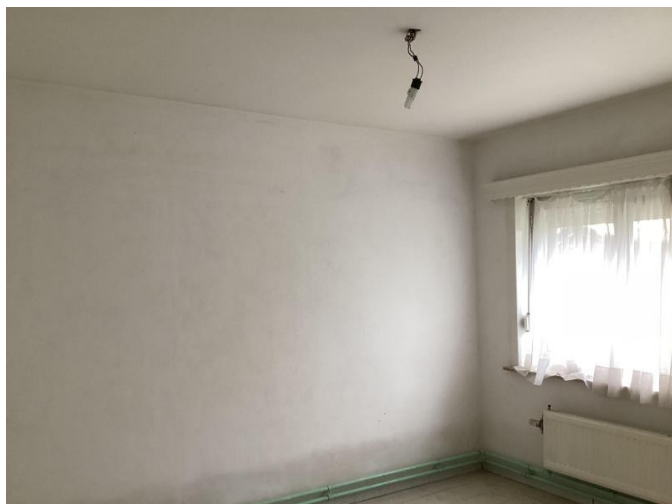
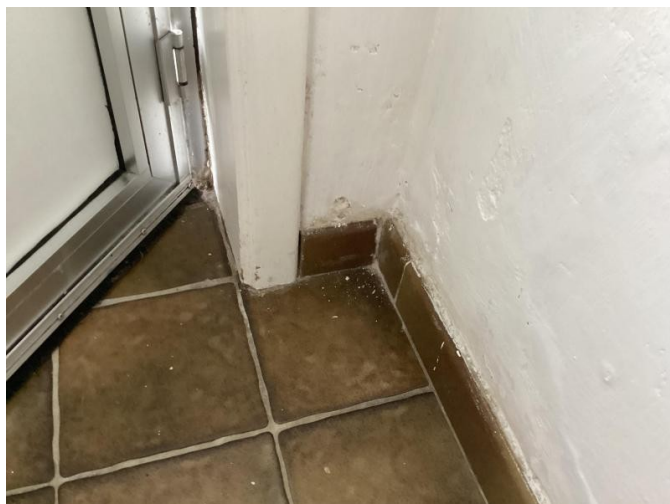
Fiche 7: Pleister muren

Geen asbest

#	Type	Referentie	Resultaat
7.1	Mengmonster	001	Geen asbest

Beschrijving	Pleister muren
Omgeving	Binnen
Primaire drager	Binnenwand
Bindmiddel van materiaal	Gips - kalk
Gebondenheid op basis van bindmiddel	Niet-hechtgebonden
Hoeveelheid (oppervlakte - dikte - aantal)	• 350,00 m ² - 1,00 cm - 1 stuk
Totaal volume	3,50 m ³
Identificatiemethode	Vaststelling met monstername
Destructieve handeling voor identificatie	Nee
Opmerking	stalen keuken inkom slaapkamer traphal en stookruimte niet mogelijk

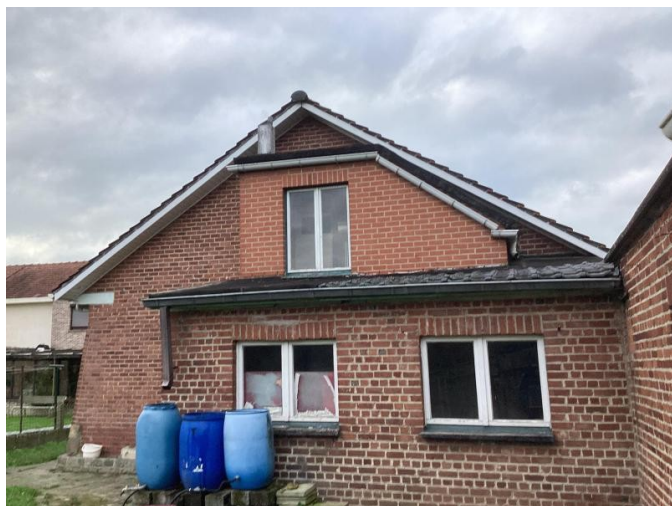
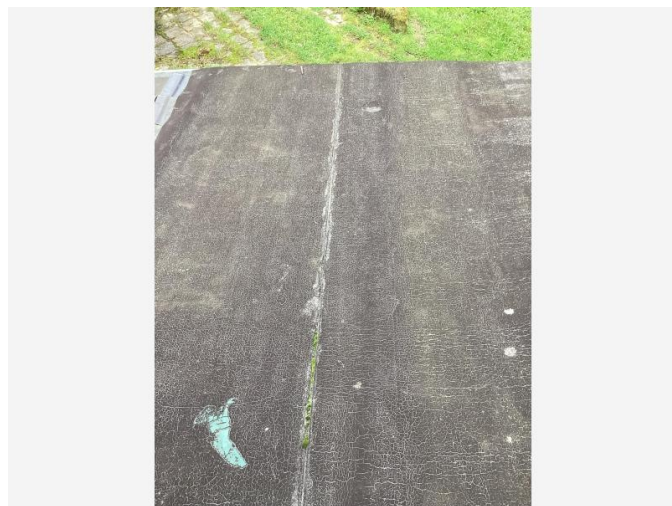
Fiche 8: Roofing

Geen asbest

#	Type	Referentie	Resultaat
8.1	Puntmonster	003	Geen asbest

Beschrijving	Roofing
Omgeving	Buiten
Primaire drager	Plat dak
Bindmiddel van materiaal	Bitumen (roofing, teer, asfalt)
Gebondenheid op basis van bindmiddel	Hecht
Hoeveelheid (oppervlakte - aantal)	• 15,00 m ² - 1 stuk
Totale oppervlakte	15,00 m ²
Identificatiemethode	Vaststelling met monstername
Destructieve handeling voor identificatie	Nee
Opmerking	Staalname betreft topcoat
