# Asbestinventarisatetest

Brakelsesteenweg 586, 9400 Ninove

Attestnummer : 20240418-000391.000

Uitgegeven op : 18.04.2024

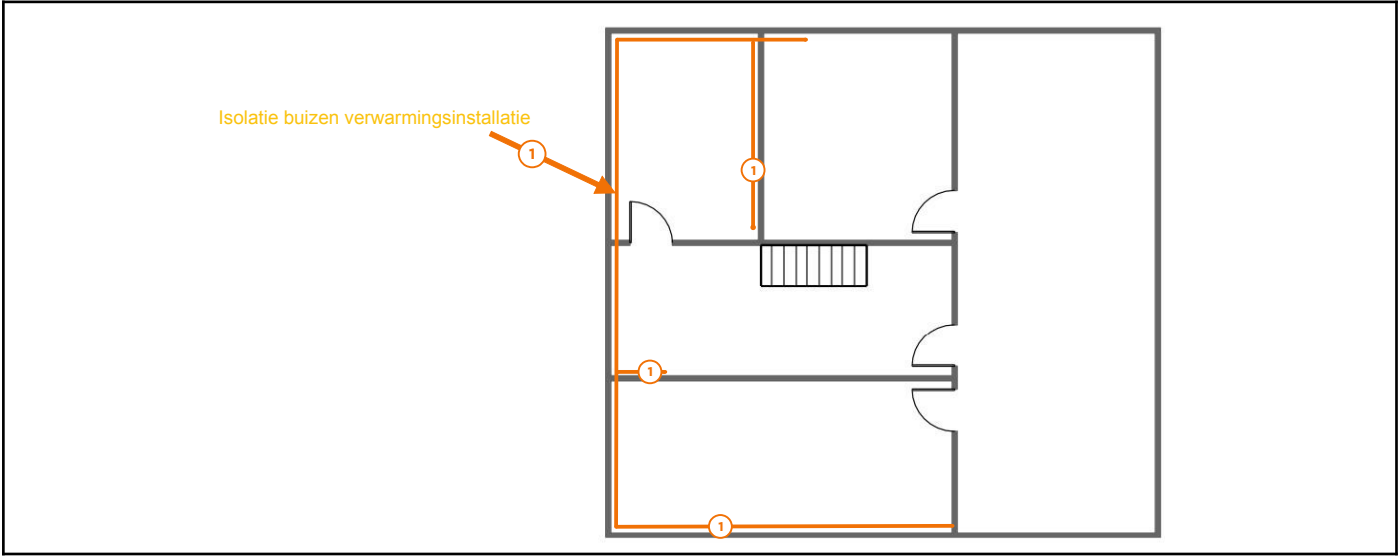
# Plan 1.1: Kelder

Beschrijving	Type	Actie
1. Isolatie buizen verwarmingsinstallatie	Asbestmateriaal	Verwijderen

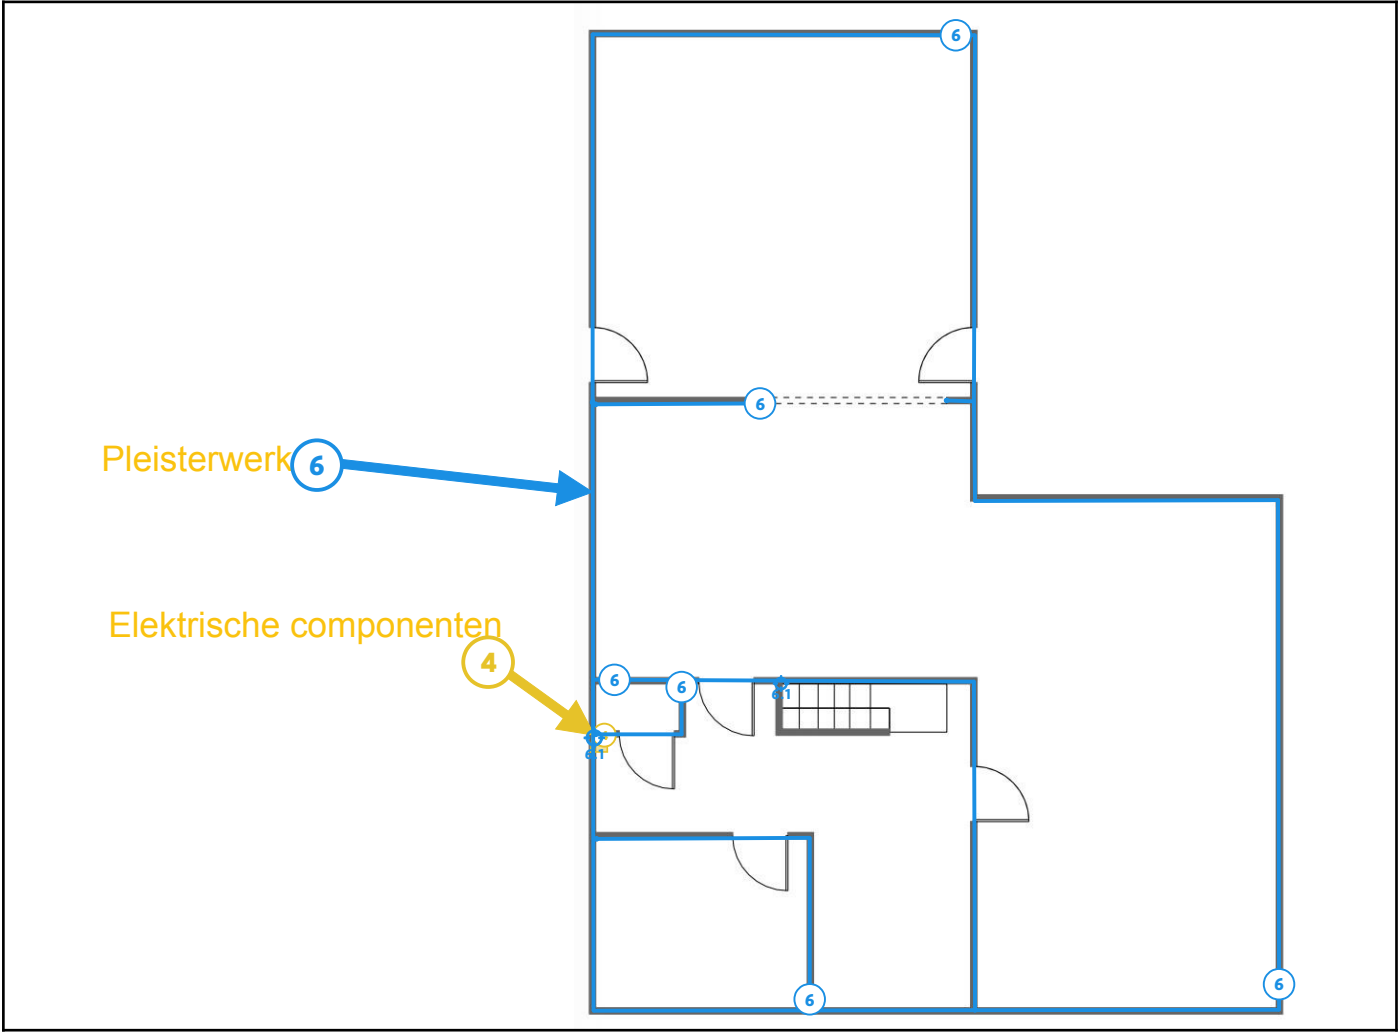
# Plan 1.2: Gelijkvloers

Beschrijving	Type	Actie
4. Elektrische component(en)	Asbestmateriaal	Zorgvuldig beheren
6. Pleisterwerk	Geen asbest	-
6.1 Code: MM01	Mengmonster	-

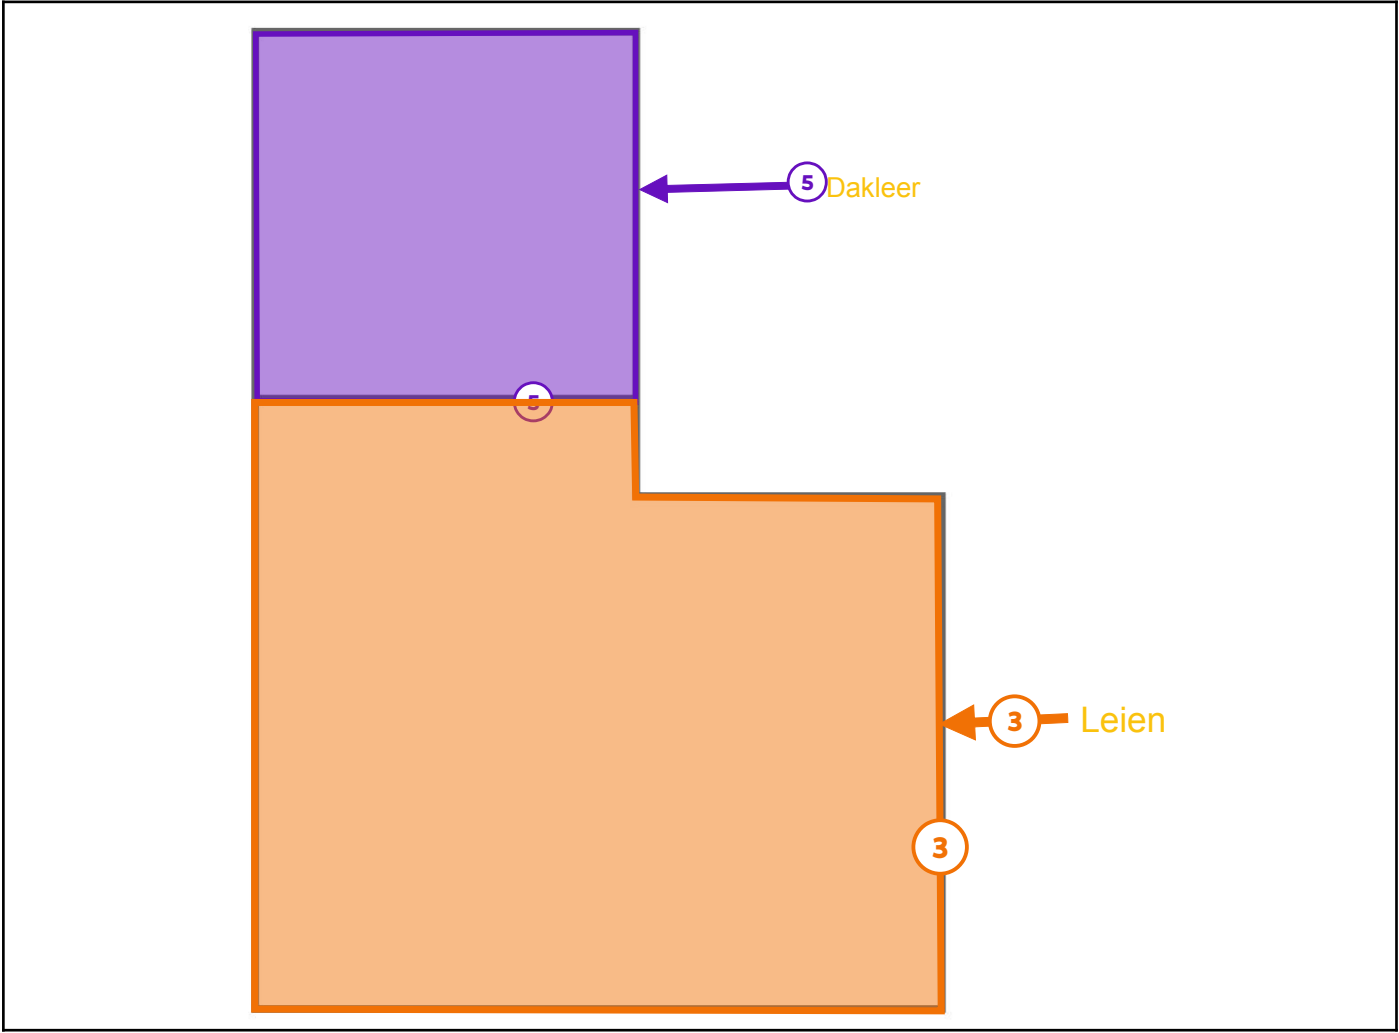
# Plan 1.5: Dakconstructie

Beschrijving	Type	Actie
3. Leien	Asbestmateriaal	Verwijderen
5. Dakleer (Roofing)	Advies	-

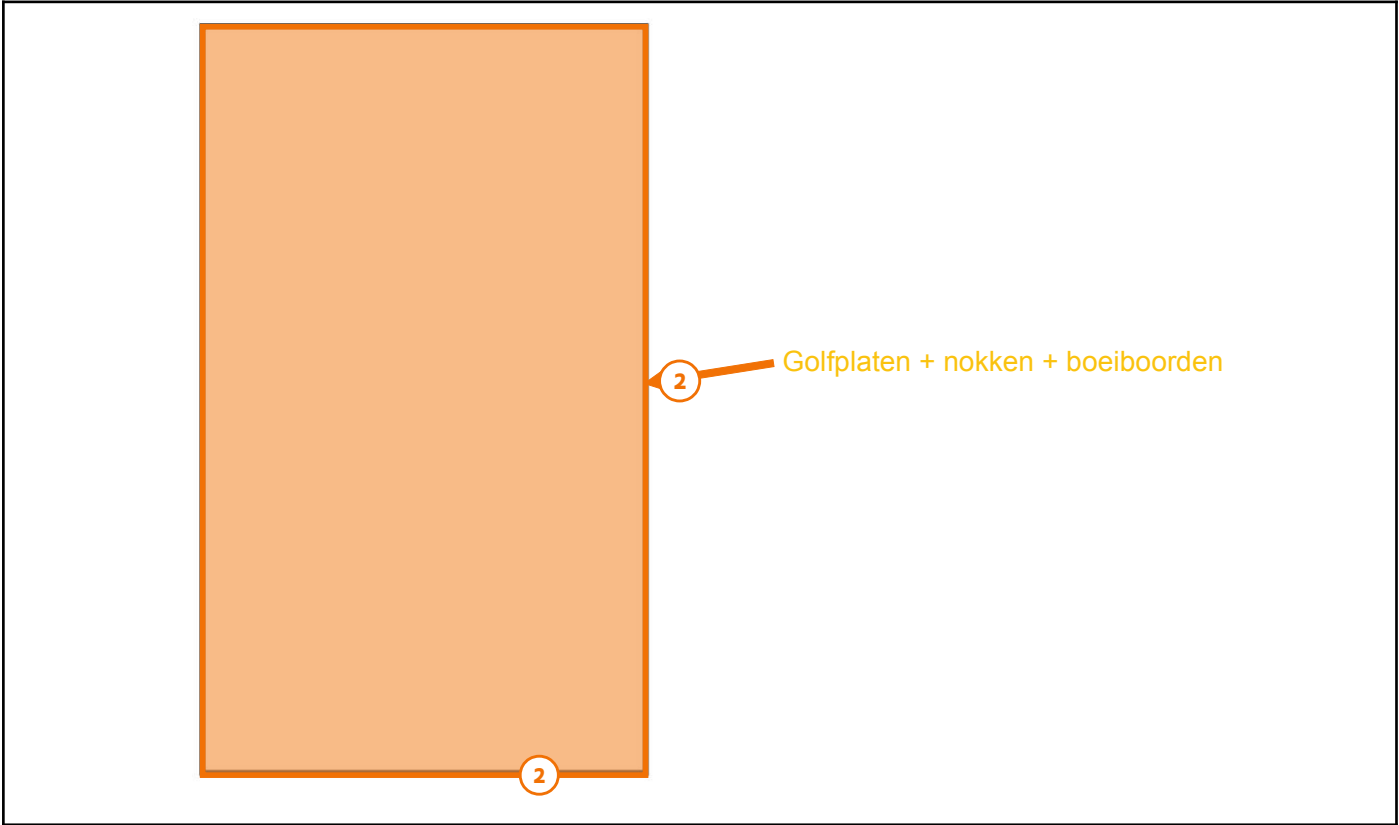
## Plan 2.2: Dakconstructie hangaar

Beschrijving	Type	Actie
2. Golfplaten	Asbestmateriaal	<a href="#">Verwijderen</a>

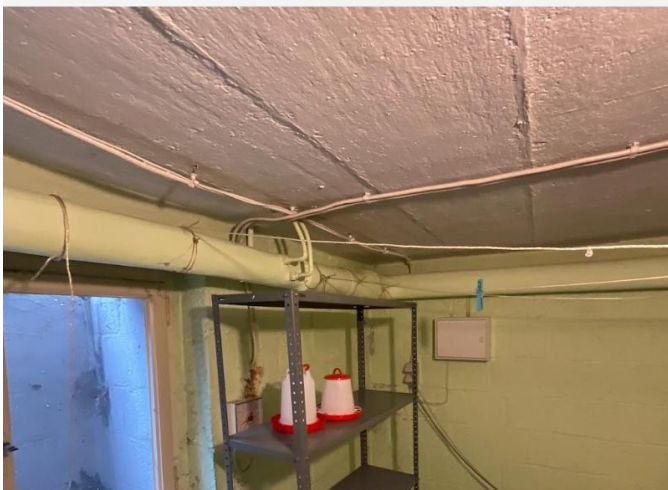
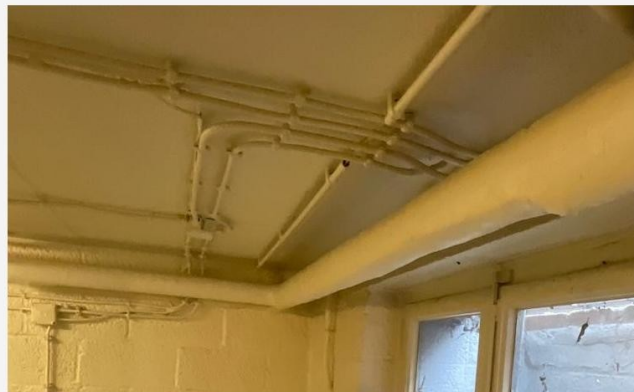
Het asbestmateriaal valt onder de mijlpaal van 2034.

Eindbeoordeling materiaalrisico	Laag materiaalrisico en/of verlaagde kans op vezelvrijgave
---------------------------------	--

Gebondenheid	Categorie 2: niet-hechtgebonden met matrix
Asbestsoort (vezeltype)	Crocidoliet aanwezig
Asbestconcentratie	Hoog ( $\geq 50\%$ )
Afschermingsgraad van het gehele materiaal	Niet stootvaste afscherming
Toestand van het materiaal	Licht beschadigd, licht verweerd. Intact materiaal type Pical – asbestboard of categorie III 'gebondenheid'

Beschrijving	Isolatie buizen verwarmingsinstallatie
--------------	--

Verwijderen

- Zorg voor een veilig beheer. Vermijd het beschadigen van het asbestmateriaal. Controleer de toestand jaarlijks op wijzigingen.
- Zorg voor een veilig beheer en verwijder dit asbestmateriaal wanneer het bij werken eenvoudig bereikbaar wordt. Controleer de toestand jaarlijks op wijzigingen.

- Hermetische zone (erkend asbestverwijderaar)  
Erkende asbestverwijderaar:

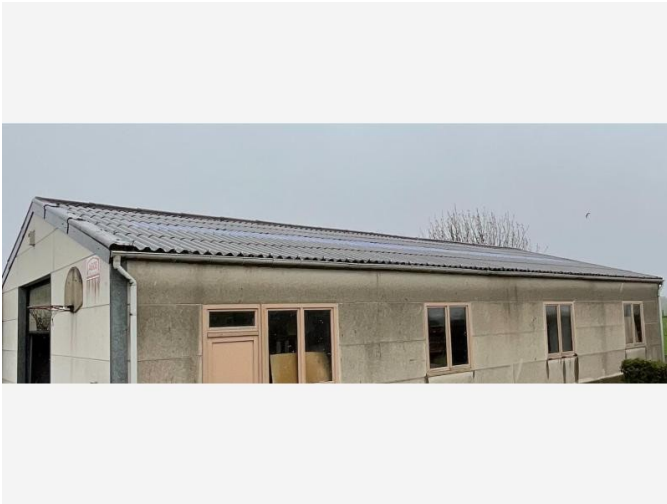
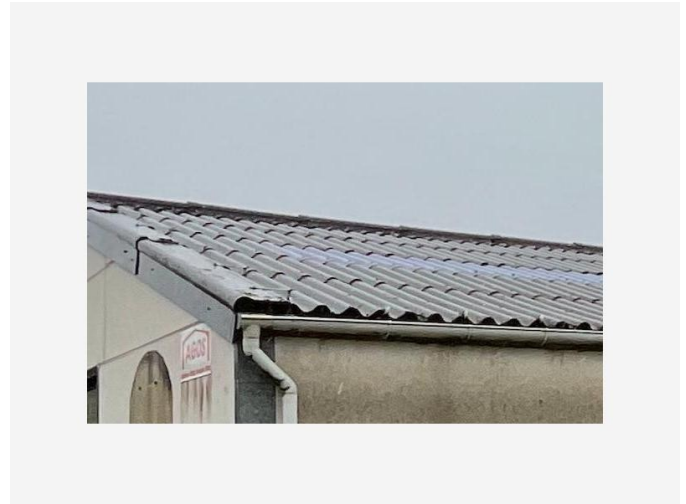
Het asbestmateriaal valt onder de mijlpaal van 2034.

Eindbeoordeling materiaalrisico	Verhoogd materiaalrisico en/of verhoogde kans op vezelvrijgave
---------------------------------	--

Gebondenheid	Categorie 1: hechtgebonden in oorsprong
Asbestsoort (vezeltype)	Crocidoliet aanwezig
Asbestconcentratie	Laag (< 50%)
Afschermingsgraad van het gehele materiaal	Geheel of deels vrij aan de buitenlucht
Toestand van het materiaal	Matig beschadigd, matig verweerd

Beschrijving	Golfplaten
--------------	------------

Verwijderen

- Zorg voor een veilig beheer. Vermijd het beschadigen van het asbestmateriaal. Controleer de toestand jaarlijks op wijzigingen.
- Hemelwater dat afspoelt van asbestcement daken of gevels kan asbestdeeltjes bevatten. Gebruik het enkel voor gesloten circuits (bv. spoelen toiletten). Reinig na het vervangen van het dak of de gevel de dakgoten en regenwaterput of -ton om asbesthoudend sediment of slib te verwijderen

- Eenvoudige handelingen: enkel door erkend asbestverwijderaar  
Erkende asbestverwijderaar:

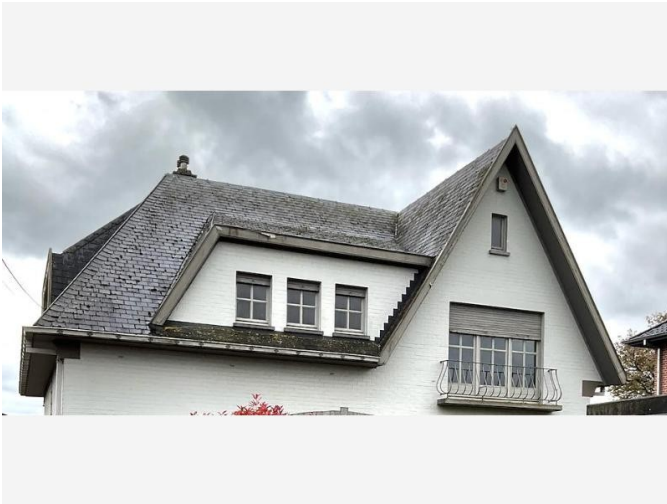
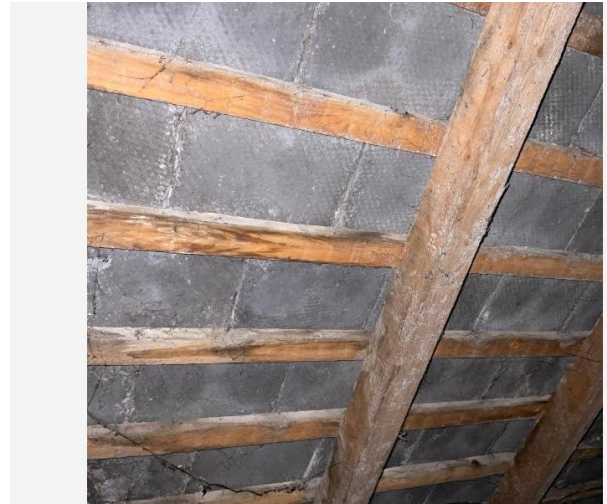
Het asbestmateriaal valt onder de mijlpaal van 2034.

Eindbeoordeling materiaalrisico	Verhoogd materiaalrisico en/of verhoogde kans op vezelvrijgave
---------------------------------	--

Gebondenheid	Categorie 1: hechtgebonden in oorsprong
Asbestsoort (vezeltype)	Crocidoliet aanwezig
Asbestconcentratie	Laag (< 50%)
Afschermingsgraad van het gehele materiaal	Geheel of deels vrij aan de buitenlucht
Toestand van het materiaal	Matig beschadigd, matig verweerd

Beschrijving	Leien
--------------	-------

Verwijderen

- Zorg voor een veilig beheer. Vermijd het beschadigen van het asbestmateriaal. Controleer de toestand jaarlijks op wijzigingen.
- Hemelwater dat afspoelt van asbestcement daken of gevels kan asbestdeeltjes bevatten. Gebruik het enkel voor gesloten circuits (bv. spoelen toiletten). Reinig na het vervangen van het dak of de gevel de dakgoten en regenwaterput of -ton om asbesthoudend sediment of slib te verwijderen

- Eenvoudige handelingen: enkel door erkend asbestverwijderaar  
Erkende asbestverwijderaar:

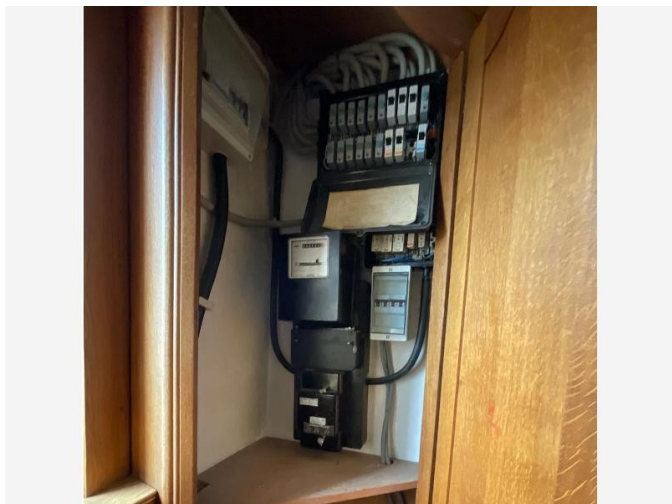
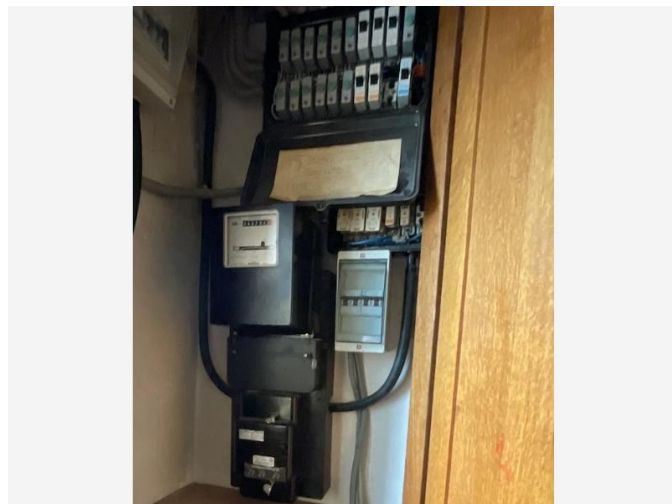
Het asbestmateriaal valt onder de mijlpaal van 2040.

Eindbeoordeling materiaalrisico	Laag materiaalrisico en/of verlaagde kans op vezelvrijgave
---------------------------------	--

Gebondenheid	Categorie 1: hechtgebonden in oorsprong
Asbestsoort (vezeltype)	Crocidoliet aanwezig

Asbestconcentratie	Laag (< 50%)
Afschermingsgraad van het gehele materiaal	Geheel of deels (ook) vrij aan de binnenlucht
Toestand van het materiaal	Onbeschadigd, niet verweerd

Beschrijving	Elektrische component(en)
Omgeving	Binnen
Primaire drager	Binnenwand
Asbestmateriaal	Plaat, paneel, tablet - Type Bakeliet
Bindmiddel van asbestmateriaal	Kunststof of -hars
Gebondenheid op basis van bindmiddel	Hecht
Hoeveelheid (oppervlakte - dikte - aantal)	<ul style="list-style-type: none"> <li>0,20 m<sup>2</sup> - 1,00 cm - 1 stuk</li> </ul>
Totaal volume	0,002 m <sup>3</sup>
Eenvoudig bereikbaar	Ja
Bevestigingswijze	<ul style="list-style-type: none"> <li>Geschroefd</li> </ul>
Identificatiemethode	Vaststelling zonder monsternamen
Destructieve handeling voor identificatie	Nee

Zorgvuldig beheren

- Zorg voor een veilig beheer. Vermijd het beschadigen van het asbestmateriaal. Controleer de toestand jaarlijks op wijzigingen.

- Eenvoudige handelingen: mag via doe-het-zelf of door werknemer(s) met opleidingsattest eenvoudige handelingen  
Een goede voorbereiding:

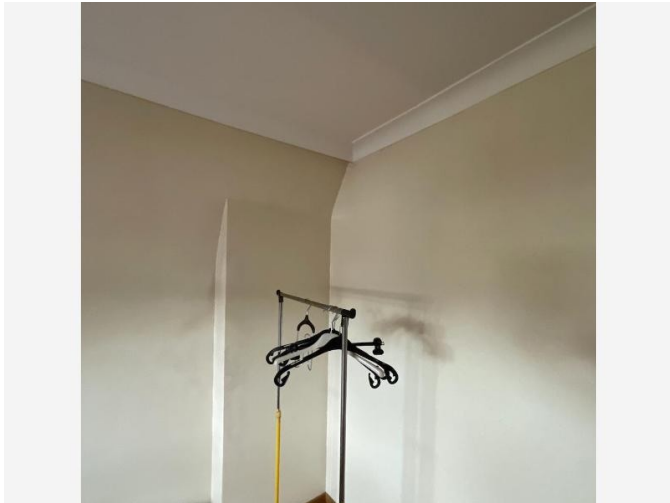
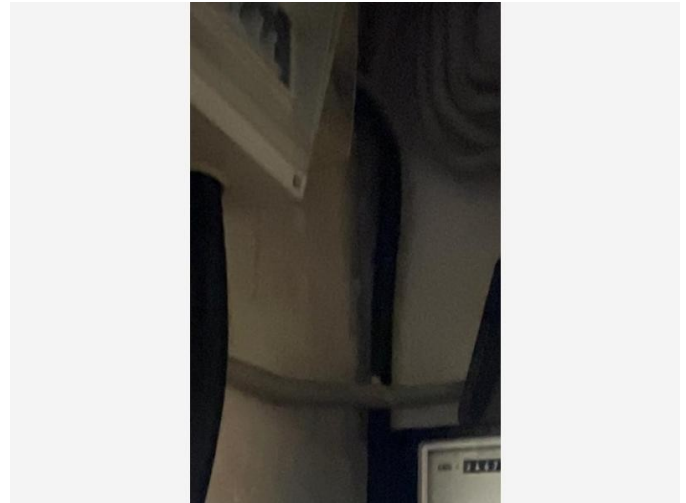
Geen asbest

#	Type	Referentie	Resultaat
6.1	Mengmonster	MM01	Geen asbest

Beschrijving	Pleisterwerk
Omgeving	Binnen
Primaire drager	Binnenwand
