# Asbestinventarisatetest

Dentergemstraat 154, 8780 Oostrozebeke

Attestnummer : 20250428-000110.000

Uitgegeven op : 28.04.2025

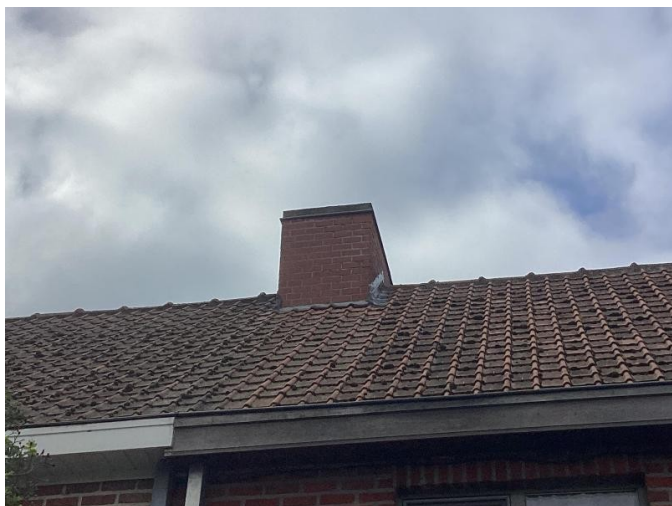
Situeringsfoto

**Reden:** Het te onderzoeken materiaal situeert zich hoger dan 3,50 m te rekenen vanaf een veilige ondergrond

**Uitleg van de asbestdeskundige:** De schoorsteen van de woning is niet bereikbaar genoeg om daarvoor een niet-destructieve inspectie ervan te kunnen uitvoeren. De mogelijkheid bestaat echter, gezien de natuur van deze toepassing, dat er zich daar asbesthoudende toepassingen kunnen bevinden. Nodige voorzichtigheid is dus geboden.

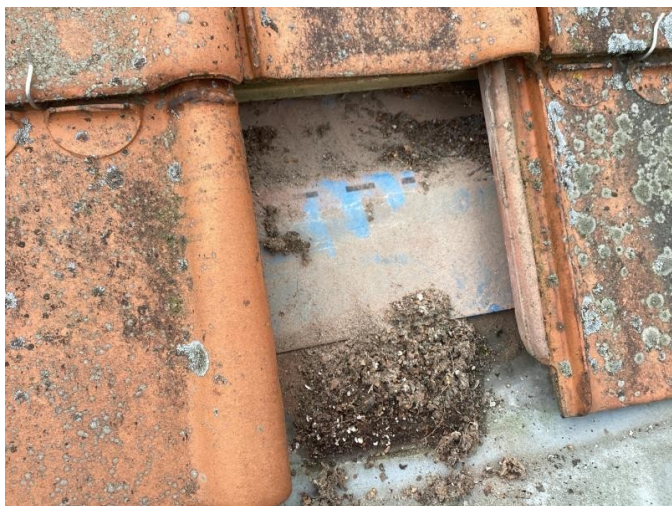
Vrije foto

Er werd een dakpan verwijderd van het lager gelegen dak, maar er werd geen asbestverdacht onderdak aangetroffen. Ook op de zolder is er geen asbestverdacht onderdak aanwezig. Indien bij vernieuwing van het dak blijkt dat er toch onderdakplaten type menuiserie aanwezig zijn, moeten er stalen worden genomen om uit te sluiten dat deze asbest bevatten.

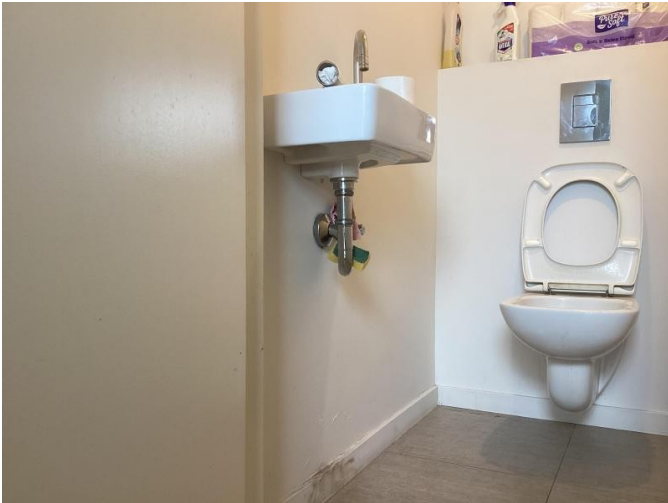
Overzichtsfoto

Geen asbest
