Asbestinventarisatattest

Arme-Clarenstraat 13, 2800 Mechelen

Attestnummer : 20250701-000468.000

Zone 1: Hoofdgebouw

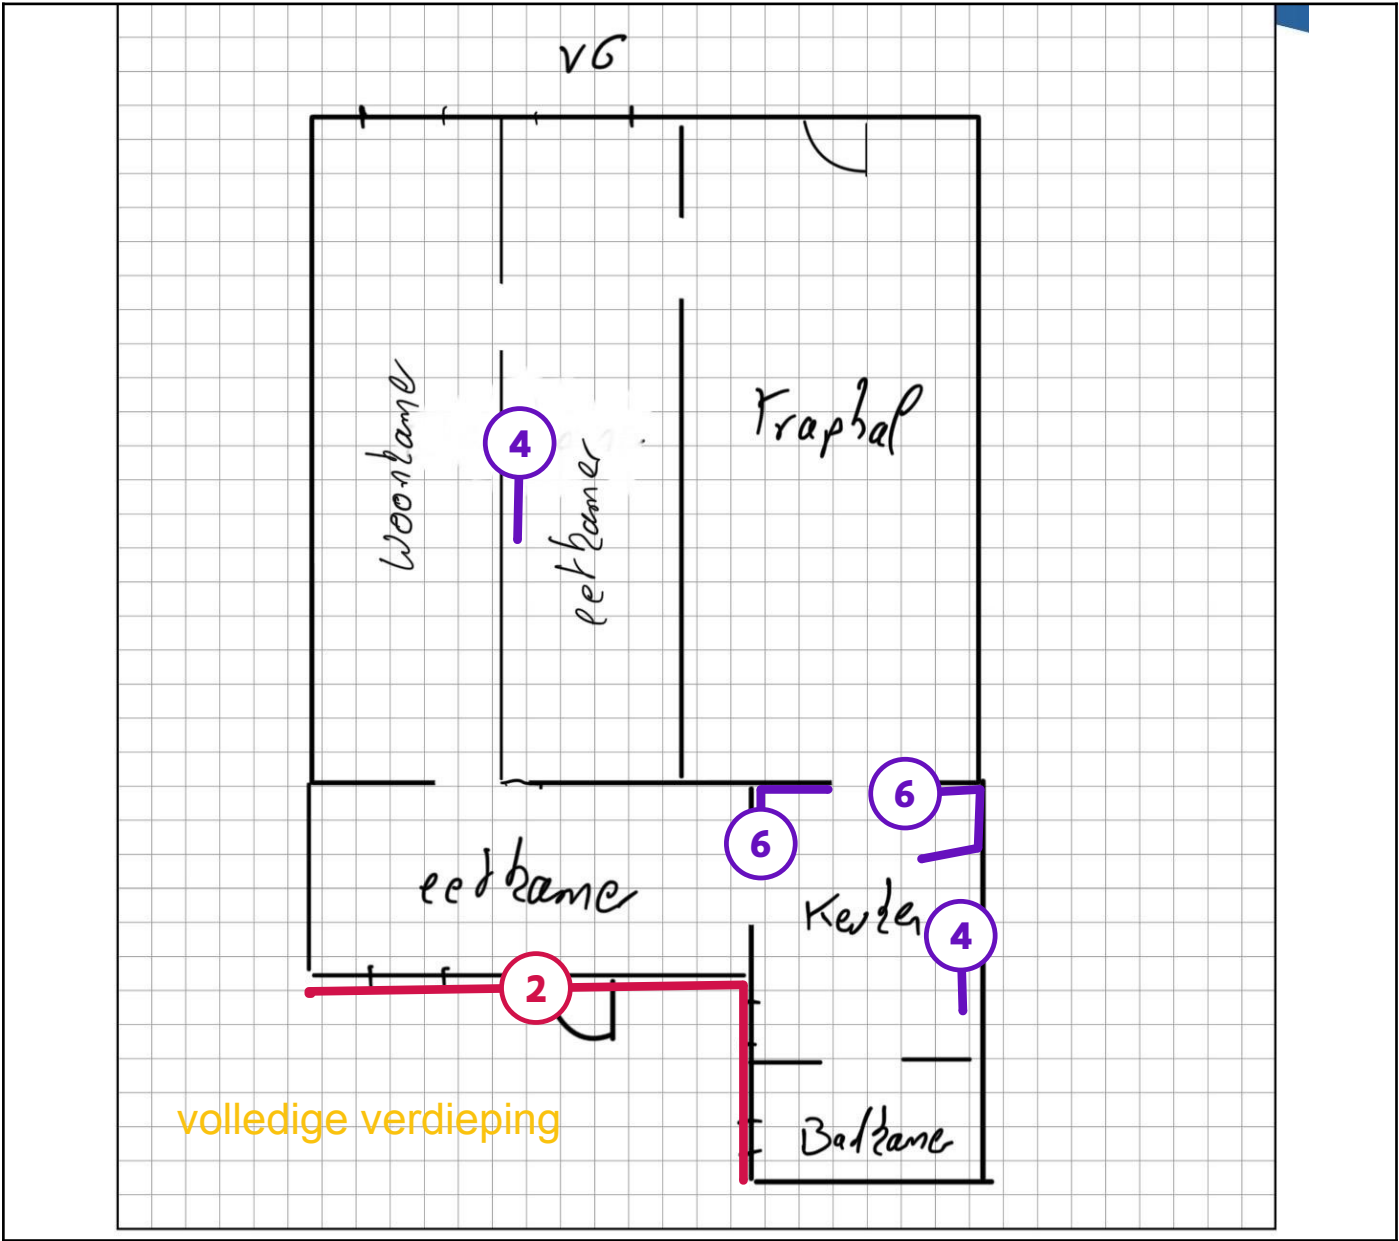
Plan 1.1: Gelijkvloers

Beschrijving	Type	Actie
2. Dakgoot - Contaminatie	Asbestmateriaal	Dringend verwijderen
4. Binnenzijde en bovenzijde van de schouw	Beperking	-
6. Tegellijn achter wandtegels & plinten	Advies	-
7. Tegellijn achter vloertegels en plinttegels	Advies	-

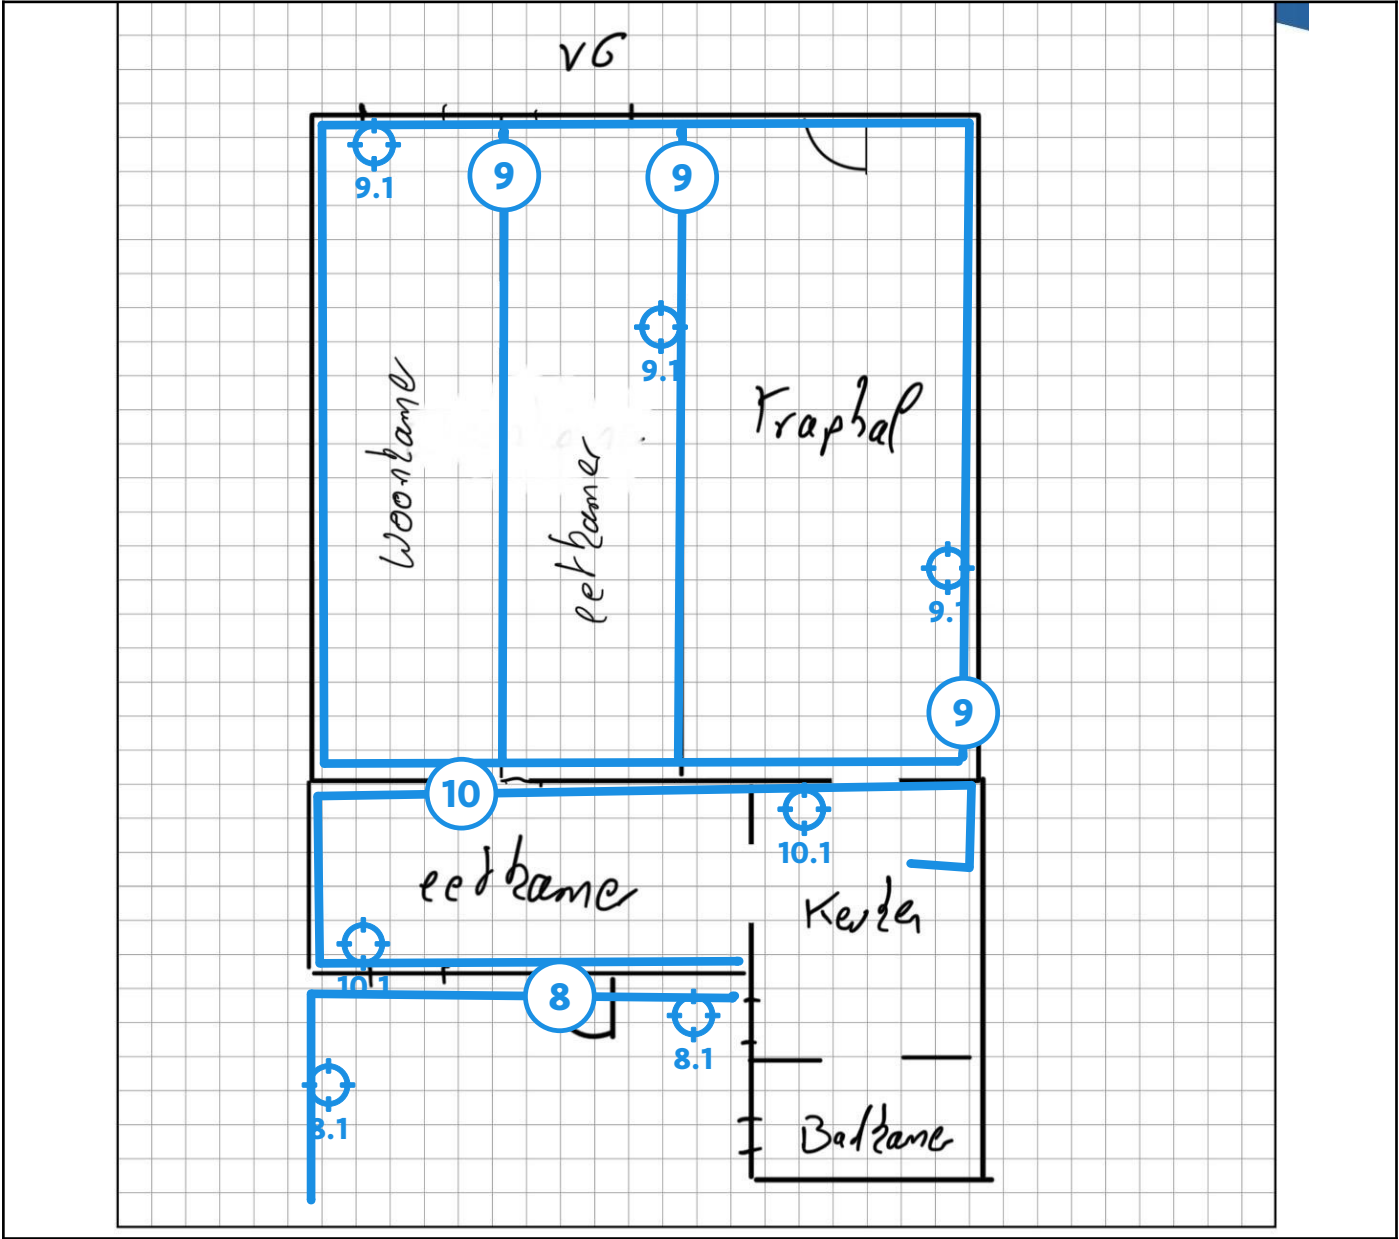
Plan 1.2: Gelijkvloers

Beschrijving	Type	Actie
8. Cementering buiten	Geen asbest	-
8.1 Code: M03	Mengmonster	-
9. Pleisterwerk wanden	Geen asbest	-
9.1 Code: M01	Mengmonster	-

10. Cementering binnen	Geen asbest	-
10.1 Code: M02	Mengmonster	-

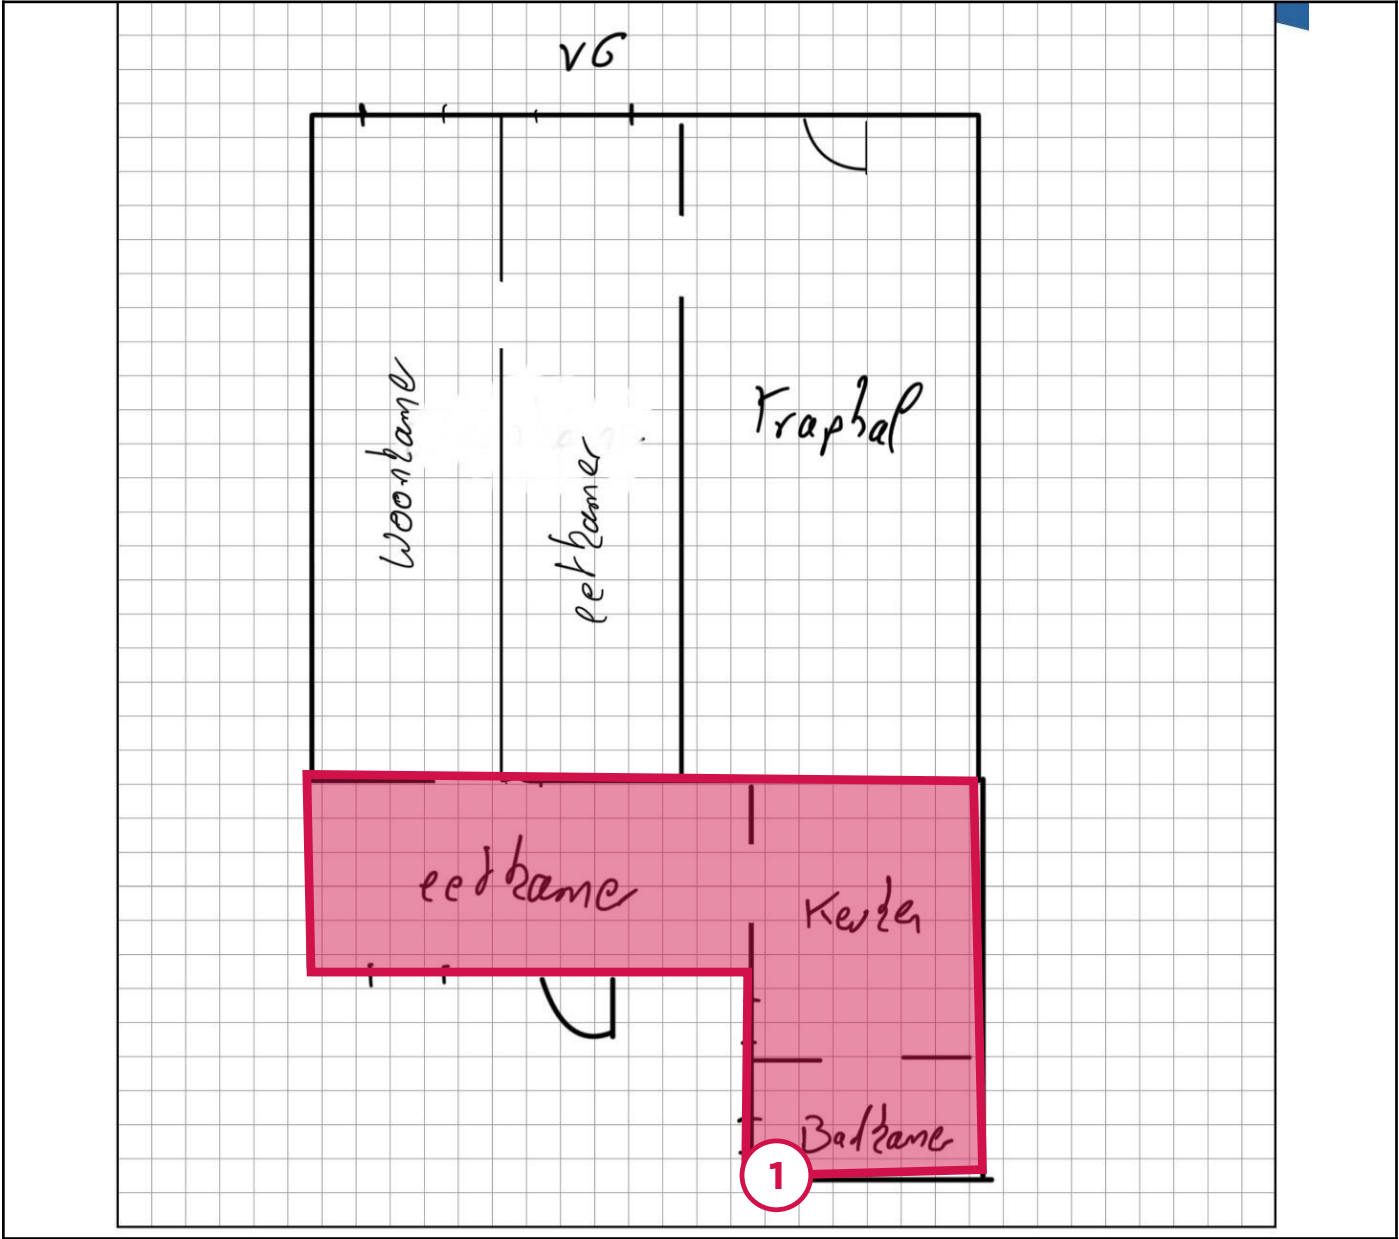
Plan 1.3: Gelijkvloers

Beschrijving	Type	Actie
1. dakbedekking - golfplaten	Asbestmateriaal	Dringend verwijderen

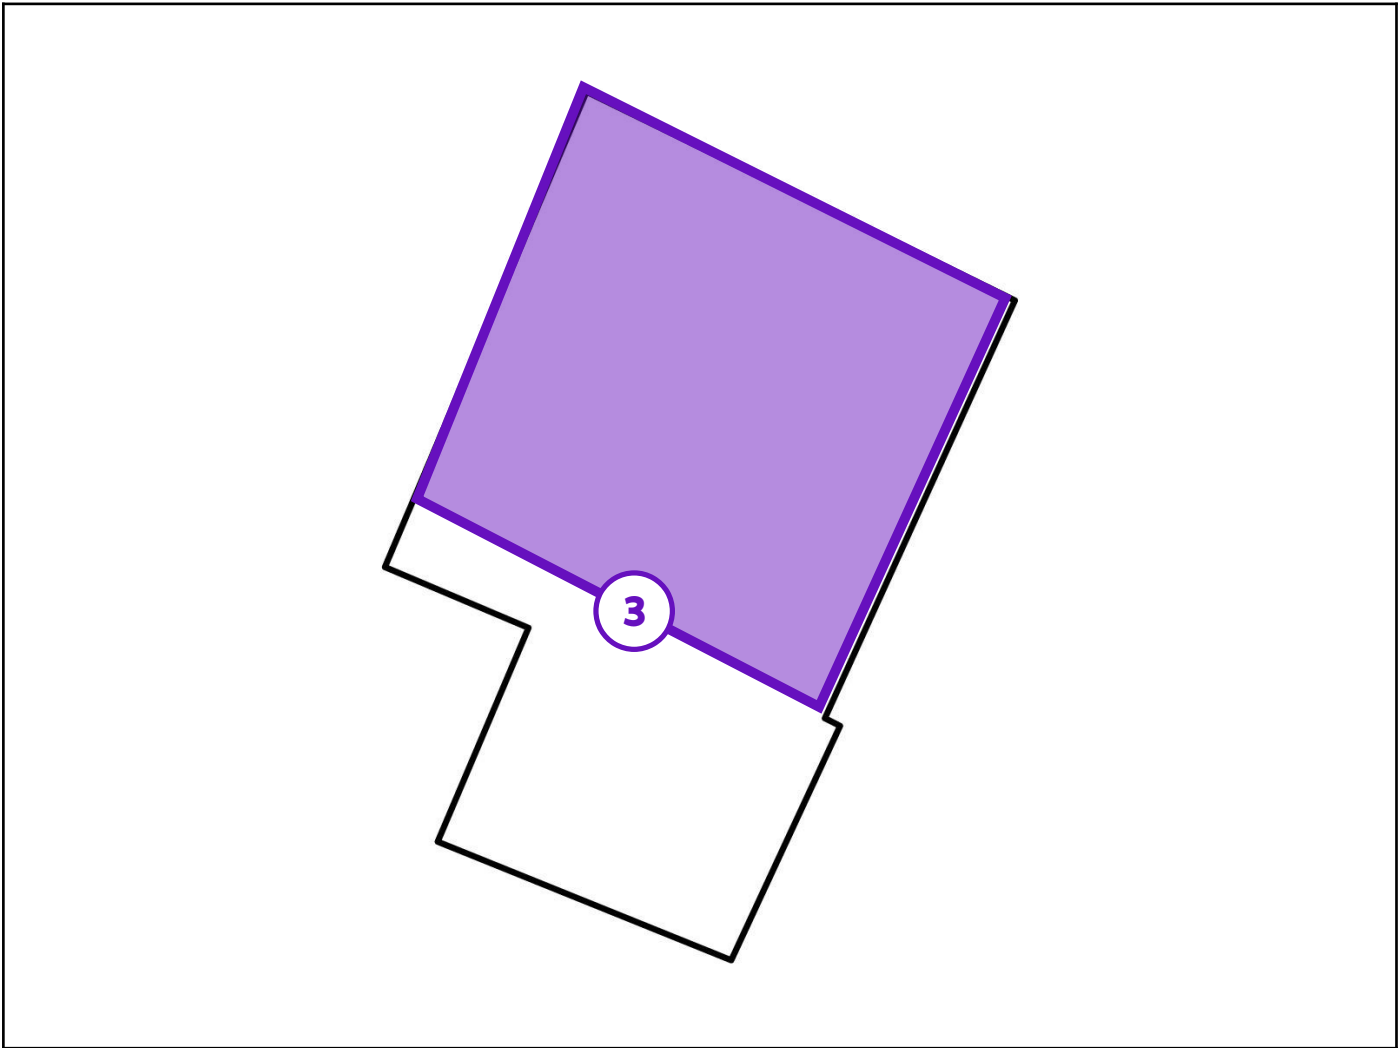
Plan 1.4: Hoofdgebouw plan

Beschrijving	Type	Actie
3. 1ste verdieping	Beperking	-

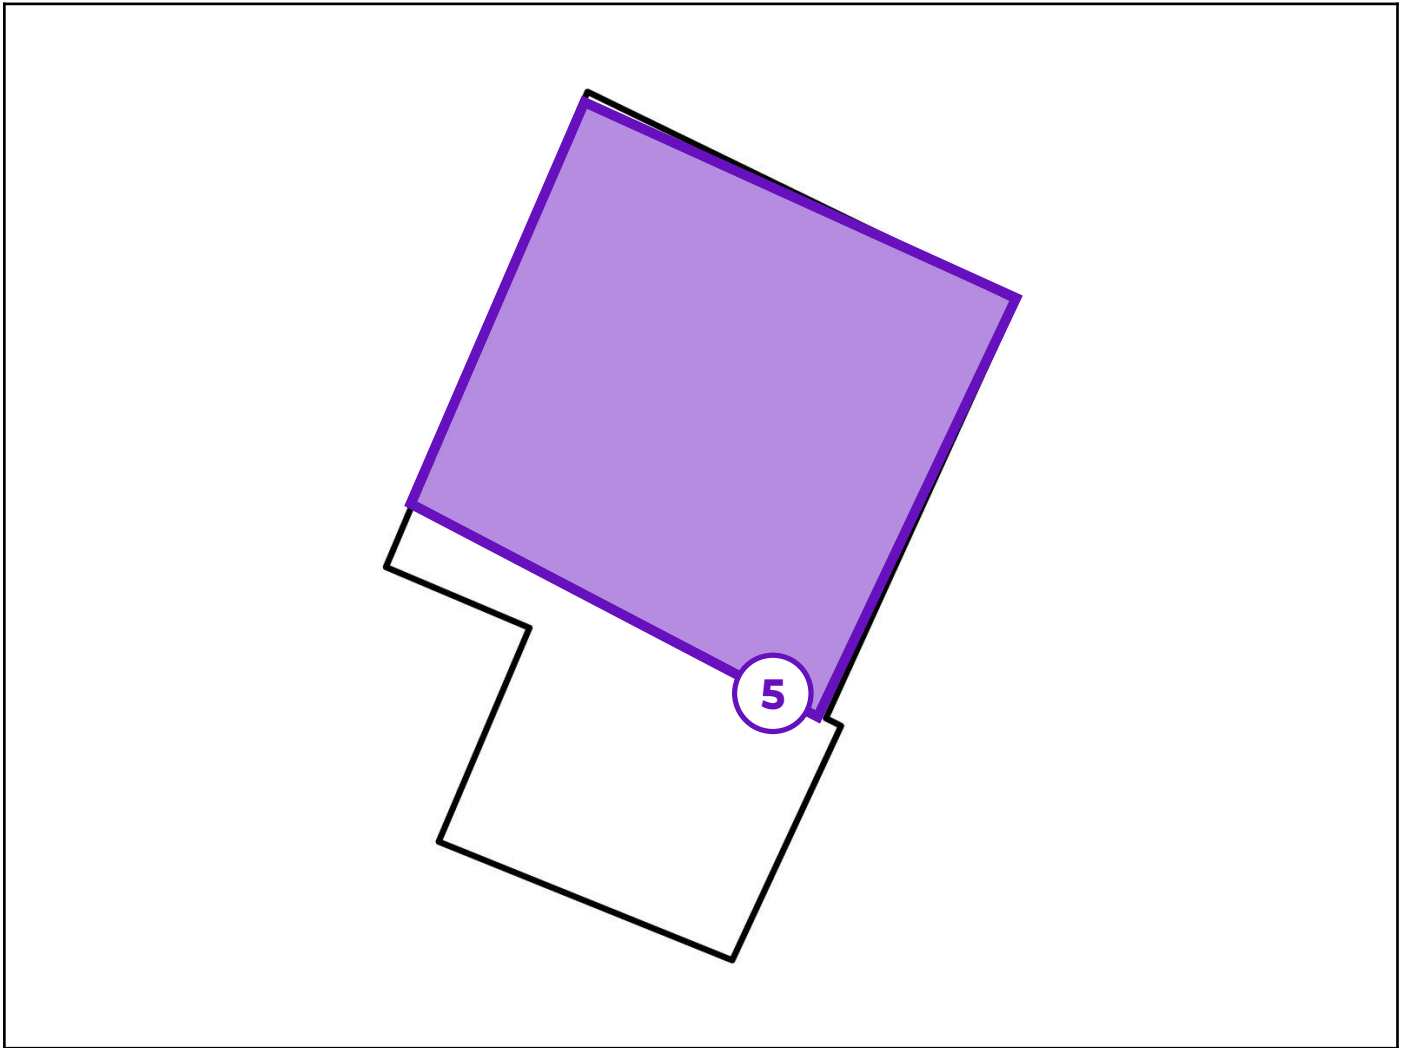
Plan 1.5: Hoofdgebouw plan

Beschrijving	Type	Actie
5. Dakbedekking (>3,50m)	Beperking	-

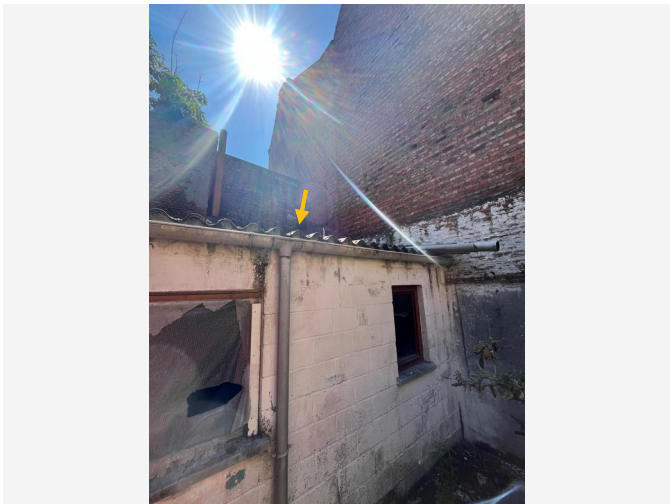
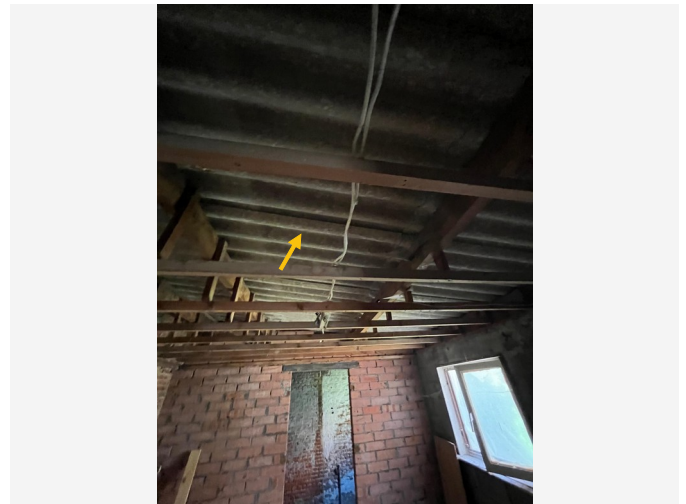
Het asbestmateriaal valt onder de mijlpaal van 2034.

Dringend verwijderen

Eindbeoordeling materiaalrisico	Hoog materiaalrisico en/of hoge kans op vezelvrijgave
---------------------------------	---

Gebondenheid	Categorie 1: hechtgebonden in oorsprong
Asbestsoort (vezeltype)	Crocidoliet aanwezig
Asbestconcentratie	Laag (< 50%)
Afschermingsgraad van het gehele materiaal	Geheel of deels (ook) vrij aan de binnenlucht
Toestand van het materiaal	Matig beschadigd, matig verweerd

Beschrijving	dakbedekking - golfplaten
Omgeving	Grenst aan binnen- en buitenlucht
Primaire drager	Schuin dak
Asbestmateriaal	Dak- en gevelbekleding - Golfplaat
Bindmiddel van asbestmateriaal	Cement
Gebondenheid op basis van bindmiddel	Hecht
Hoeveelheid (oppervlakte - aantal)	• 35,00 m ² - 1 stuk
Totale oppervlakte	35,00 m ²
Eenvoudig bereikbaar	Ja
Bevestigingswijze	• Geschroefd
Identificatiemethode	Vaststelling zonder monstername
Destructieve handeling voor identificatie	Nee
Opmerking	De hoeveelheid betreft een schatting

- Hemelwater dat afspoelt van asbestcement daken of gevels kan asbestdeeltjes bevatten. Gebruik het enkel voor gesloten circuits (bv. spoelen toiletten). Reinig na het vervangen van het dak of de gevel de dakgoten en regenwaterput of -ton om asbesthoudend sediment of slib te verwijderen
- Voer bijkomende staalname(s) uit.

- Eenvoudige handelingen: mag via doe-het-zelf of door werknemer(s) met opleidingsattest eenvoudige handelingen
Bij het uitvoeren van eenvoudige handelingen, zoals toegestaan via doe-het-zelfmethoden of door werknemers met een opleidingsattest, is het gebruik van de juiste persoonlijke beschermingsmiddelen (PBM's) verplicht om blootstelling aan asbestvezels te voorkomen. Wij adviseren echter om asbest te laten verwijderen door een werknemer met opleidingscertificaat. Maar het is ook toegestaan via de doe-het-zelfmethode, mits de juiste voorzorgsmaatregelen en PBM's in acht worden genomen. De te gebruiken PBM's zijn:
 - FFP3-mondmasker of halfgelaatsmasker met P3 filter

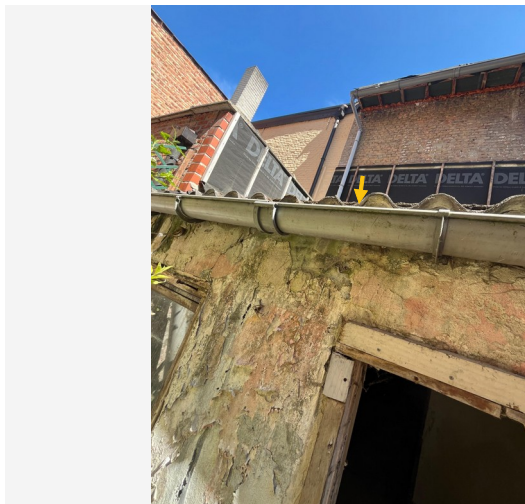
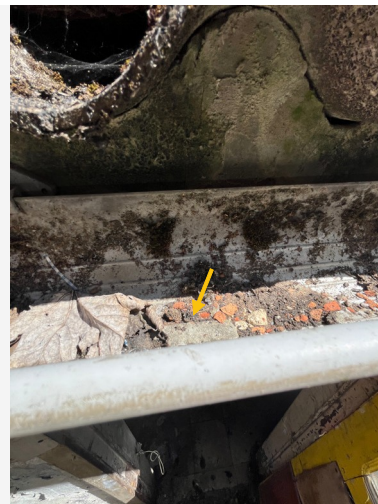
Het asbestmateriaal valt onder de mijlpaal van 2040.

Dringend verwijderen

Beschrijving	Dakgoot - Contaminatie
Type afvalstof	Betreft resten (contaminatie) van verwerking of beschadiging
Type resten (contaminatie)	<ul style="list-style-type: none">• Stof, deeltjes < 4 mm, flinters, gruis (los, opliggend)
Besmette materialen	<ul style="list-style-type: none">• Organisch materiaal (mos, mest, vegetatie, ...)
Bron van de resten	Golfplaten dak
Omgeving	Buiten
Primaire drager	Infrastructuur hemelwater (opvang en afvoer)
Gebondenheid resten	Niet hecht
Hoeveelheid (gewicht - aantal)	<ul style="list-style-type: none">• 2,00 kg - 1 stuk
Totaal gewicht	2,00 kg
Eenvoudig bereikbaar	Ja
Identificatiemethode	Vaststelling zonder monstername
Opmerking	De hoeveelheid is een schatting

- Het slib in de dakgoot is mogelijks verontreinigd met asbestvezels, doordat het in contact is geweest met het asbesthoudend dak. De dakgoot kan gereinigd worden door het slib te verwijderen en of af te voeren naar een erkend asbestverwerker. Ook in de regenwaterput of -ton kan asbesthoudend slib aanwezig zijn. Bij het verwijderen moet steeds gehouden worden met alle milieu- en veiligheidsvoorschriften

- Eenvoudige handelingen: mag via doe-het-zelf of door werknemer(s) met opleidingsattest eenvoudige handelingen
Bij het uitvoeren van eenvoudige handelingen, zoals toegestaan via doe-het-zelfmethoden of door werknemers met een opleidingsattest, is het gebruik van de juiste persoonlijke beschermingsmiddelen (PBM's) verplicht om blootstelling aan asbestvezels te voorkomen. Wij adviseren echter om asbest te laten verwijderen door een werknemer met opleidingscertificaat. Maar het is ook toegestaan via de doe-het-zelfmethode, mits de juiste voorzorgsmaatregelen en PBM's in acht worden genomen. De te gebruiken PBM's zijn:
 - FFP3-mondmasker of halfgelaatsmasker met P3 filter
 - wegwerpovertrek (Tyvek CATIII, type 5 en 6)

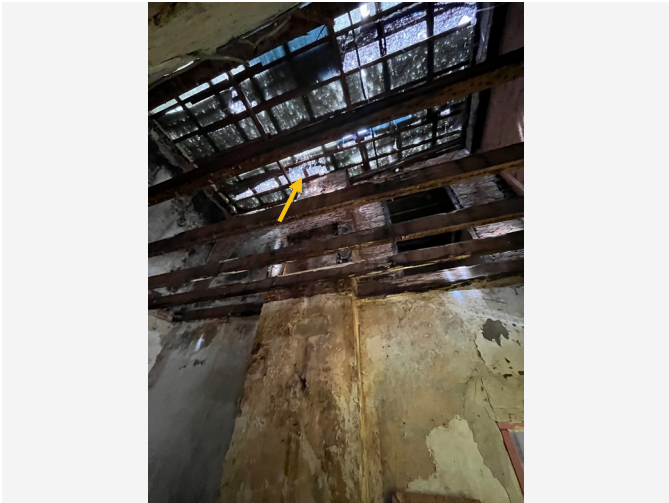
Situeringsfoto

Tijdelijke beperking

Reden: Het onderzoek kan niet uitgevoerd worden binnen de bepalingen van de Welzijnswet

Uitleg van de asbestdeskundige: De bovenste verdieping is uitgebrand en niet toegankelijk. Trap staat ook op instorten. Beperkt onderzoek door instortings gevaar

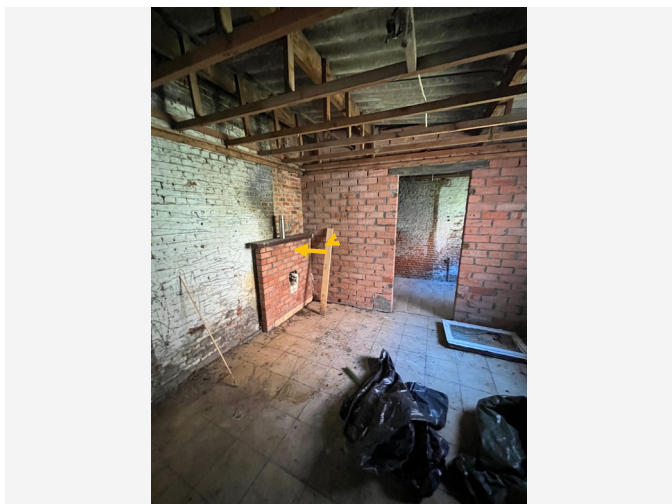
Situeringsfoto

Tijdelijke beperking

Reden: Het te onderzoeken materiaal situeert zich hoger dan 3,50 m te rekenen vanaf een veilige ondergrond

Uitleg van de asbestdeskundige: De binnenzijde van de schouw kon niet geïnspecteerd worden. Ook van buitenaf was inspectie onmogelijk omwille van de hoogte(hoger dan 3.5m). Asbestverdachte toepassingen kunnen aanwezig zijn. Dit betreft een beperking op middellange termijn.

(Asbest)materiaal	Rookgaskanaal
Karakterisatie	Asbest (verdacht)
Primaire drager	HVAC infrastructuur en uitrusting

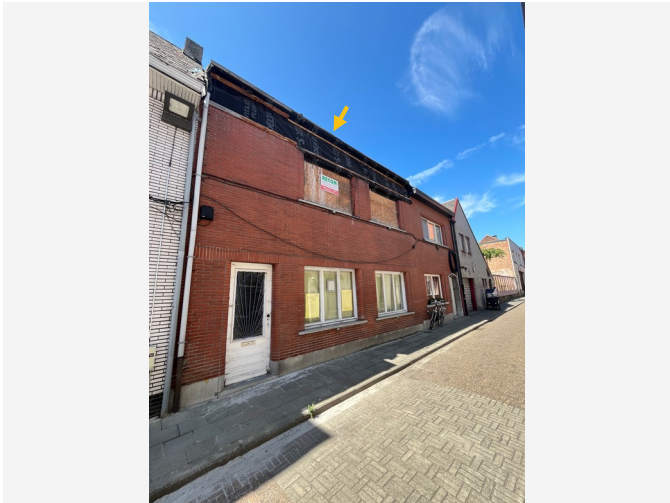
Situeringsfoto

Tijdelijke beperking

Reden: Het te onderzoeken materiaal situeert zich hoger dan 3,50 m te rekenen vanaf een veilige ondergrond

Uitleg van de asbestdeskundige: Aangezien de dakbedekking zich bevindt op een hoogte hoger dan 3,5 m (vanaf een veilige ondergrond) kon deze niet worden gecontroleerd tijdens de inspectie. Dit betreft een beperking van middellange termijn. Wanneer de dakbedekking toegankelijk wordt gemaakt dit deze nader te worden geïnspecteerd op asbesthoudend.

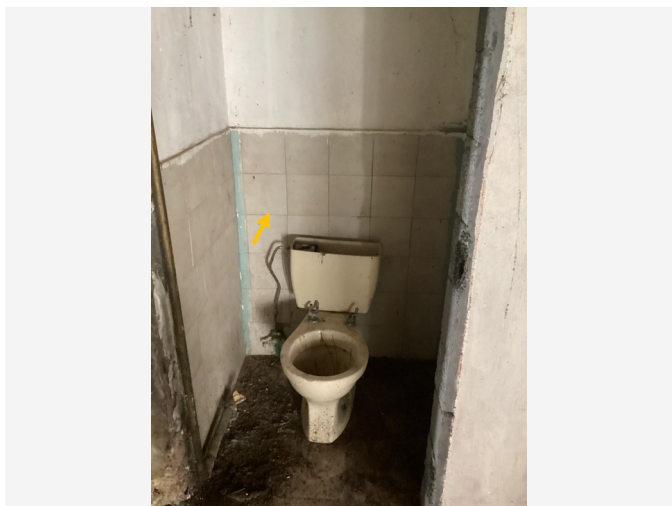
Vrije foto

Op moment van de inspectie kon niet worden nagegaan of de tegellijm achter de muurtegels/plinten asbestverdacht is. Bij renovatie of verwijdering van de tegels dient het materiaal te worden geanalyseerd voor de werken van start gaan.

Identificatiemethode	Redelijk vermoeden
Primaire drager	Binnenwand
(Asbest)materiaal	In-situ afwerkingslagen - Lijm laag

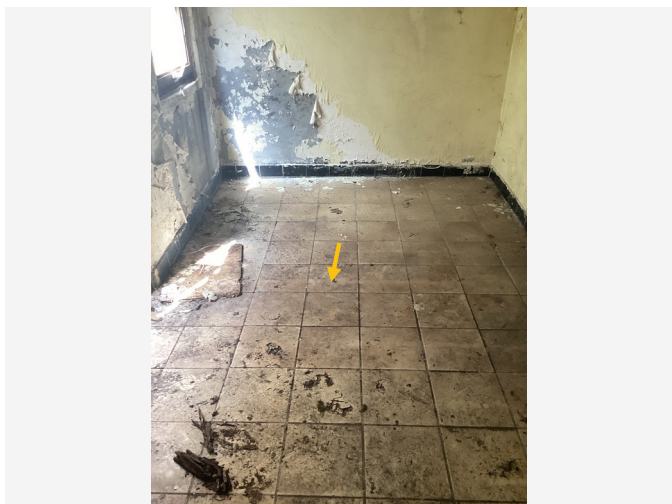
Vrije foto

Op moment van de inspectie kon niet worden nagegaan of de tegellijm onder de vloertegels of achter de plinttegels asbestverdacht is. Bij renovatie of verwijdering van de tegels dient het materiaal te worden geanalyseerd voor de werken van start gaan.

Identificatiemethode	Redelijk vermoeden
(Asbest)materiaal	In-situ afwerkingslagen - Lijm laag

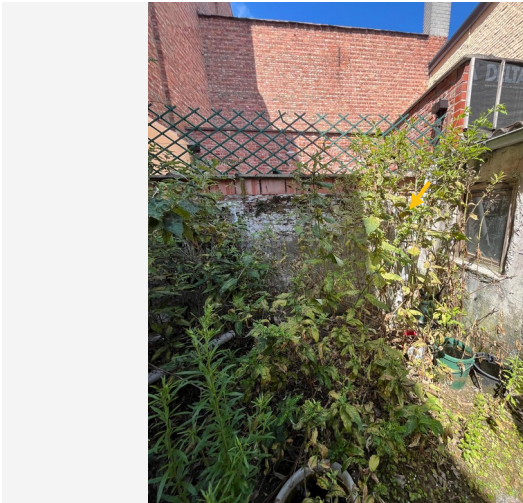
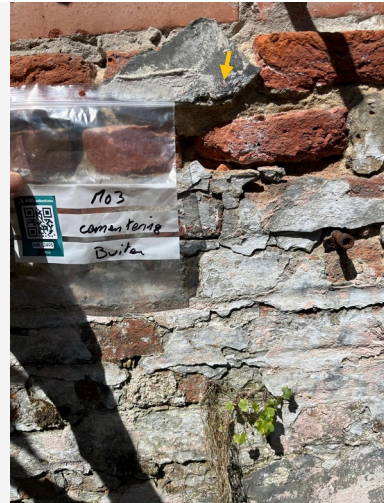
Fiche 8: Cementering buiten

Geen asbest

#	Type	Referentie	Resultaat
8.1	Mengmonster	M03	Geen asbest

Beschrijving	Cementering buiten
Omgeving	Buiten
Primaire drager	Wand buitenschil
Bindmiddel van materiaal	Cement
Gebondenheid op basis van bindmiddel	Hecht
Hoeveelheid (oppervlakte - dikte - aantal)	• 5,00 m ² - 0,50 cm - 1 stuk
Totaal volume	0,025 m ³
Identificatiemethode	Vaststelling met monstername
Destructieve handeling voor identificatie	Nee
Opmerking	De hoeveelheid betreft een schatting.

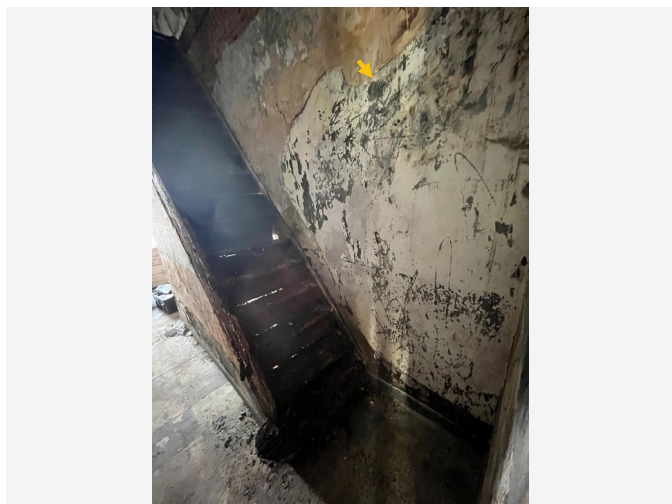
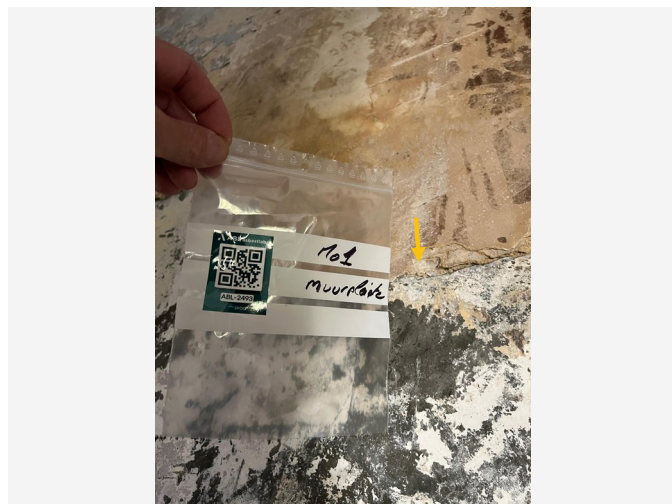
Fiche 9: Pleisterwerk wanden

Geen asbest

#	Type	Referentie	Resultaat
9.1	Mengmonster	M01	Geen asbest

Beschrijving	Pleisterwerk wanden
Omgeving	Binnen
Primaire drager	Binnenwand
Bindmiddel van materiaal	Gips - kalk
Gebondenheid op basis van bindmiddel	Niet-hechtgebonden
Hoeveelheid (oppervlakte - dikte - aantal)	• 100,00 m ² - 0,50 cm - 1 stuk
Totaal volume	0,50 m ³
Identificatiemethode	Vaststelling met monsternamen
Destructieve handeling voor identificatie	Nee
Opmerking	<p>De hoeveelheid betreft een schatting.</p> <p>Het materiaal werd bemonsterd op de volgende locaties: traphal woonkamer eetkamer</p> <p>Het materiaal op volgende verplichte locatie werd niet bemonsterd wegens: geen Stookruimte aanwezig en geen pleister in natte ruimtes</p>

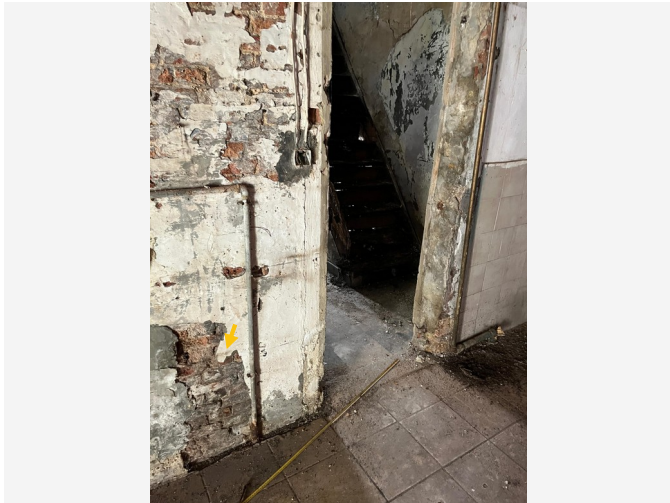
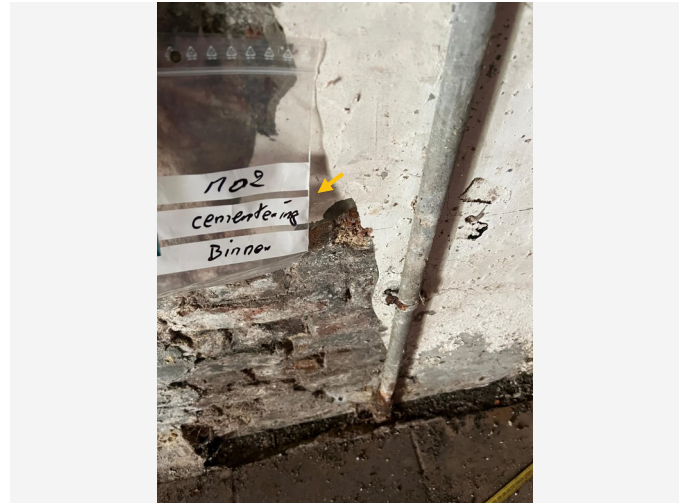
Fiche 10: Cementering binnen

Geen asbest

#	Type	Referentie	Resultaat
10.1	Mengmonster	M02	Geen asbest

Beschrijving	Cementering binnen
Omgeving	Binnen
Primaire drager	Binnenwand
Bindmiddel van materiaal	Cement
Gebondenheid op basis van bindmiddel	Hecht
Hoeveelheid (oppervlakte - dikte - aantal)	• 50,00 m ² - 0,50 cm - 1 stuk
Totaal volume	0,25 m ³
Identificatiemethode	Vaststelling met monstername
Destructieve handeling voor identificatie	Nee
Opmerking	De hoeveelheid betreft een schatting.
