# Asbestinventarisatattest

Gentsestraat 95, 9500 Geraardsbergen

Attestnummer : 20250730-000161.000

## Zone 1: Handelshuis

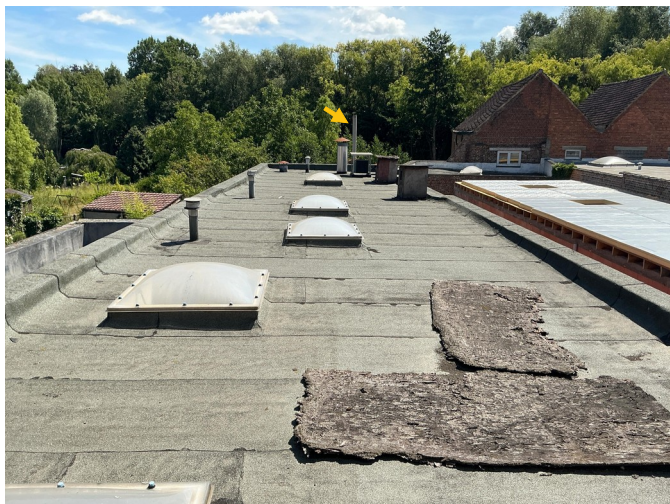
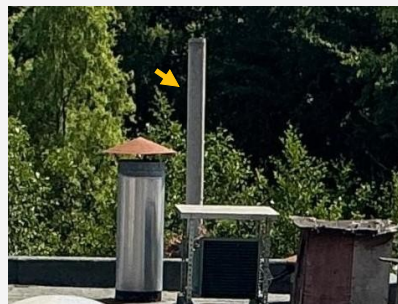
Het asbestmateriaal valt onder de mijlpaal van 2034.

Verwijderen

| Eindbeoordeling materiaalrisico | Laag materiaalrisico en/of verlaagde kans op vezelvrijgave |
| Opmerking | Crodidoliet is een aanname bij gebrek aan staalname. Een staalname kan een andere asbestsoort met zich meebrengen en de risico beoordeling beïnvloeden. |

| Asbestsoort (vezeltype) | Crocidoliet aanwezig |
| Toestand van het materiaal | Licht beschadigd, licht verweerd. Intact calciumsilicaatmateriaal of categorie III 'gebondenheid' |

| Beschrijving | Rookgaskanaal uit asbestcement |

- Zorg voor een veilig beheer. Vermijd het beschadigen van het asbestmateriaal. Controleer de toestand jaarlijks op wijzigingen.
- Voer bijkomende staalname(s) uit.

- Eenvoudige handelingen: mag via doe-het-zelf of door werknemer(s) met opleidingsattest eenvoudige handelingen  
Deze asbesthoudende toepassing dient door een aannemer met opleidingsattest eenvoudige handelingen verwijderd worden. Vanwege de inkapseling is dit een lastige toepassing om in zijn geheel en zonder breuken te verwijderen.

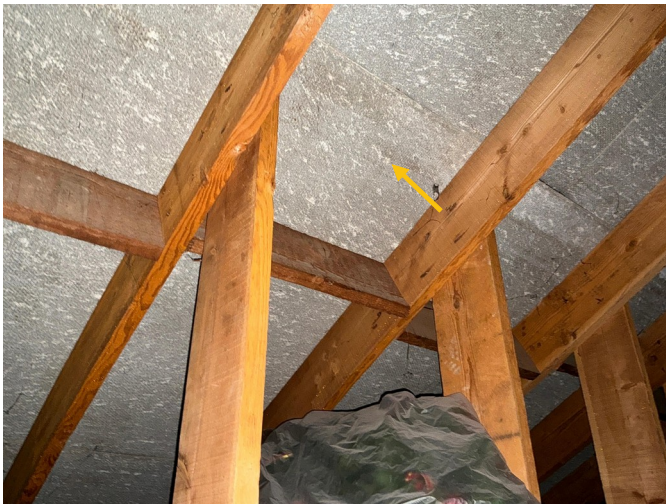
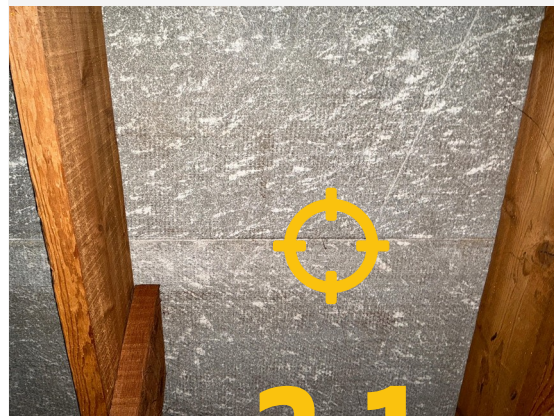
Het asbestmateriaal valt onder de mijlpaal van 2040.

Zorgvuldig beheren

| Eindbeoordeling materiaalrisico | Zeer laag materiaalrisico en/of zeer lage kans op vezelvrijgave |

| Asbestsoort (vezeltype) | Alleen chrysotiel |
| Toestand van het materiaal | Onbeschadigd, niet verweerd |

| Beschrijving | Onderdak type "Menuiserite" |

- Zorg voor een veilig beheer. Vermijd het beschadigen van het asbestmateriaal. Controleer de toestand jaarlijks op wijzigingen.

- Eenvoudige handelingen: mag via doe-het-zelf of door werknemer(s) met opleidingsattest eenvoudige handelingen  
Deze asbesthoudende toepassing dient verwijderd te worden door een aannemer met opleidingsattest eenvoudige handelingen. Bij de verwijdering dient steeds gebruik gemaakt te worden van de gepaste persoonlijke beschermingsmiddelen, vezelvrijgave vermeden te worden en het asbesthoudend afval dient, dubbel verpakt, langs de juiste afvalstroom afgevoerd te worden.

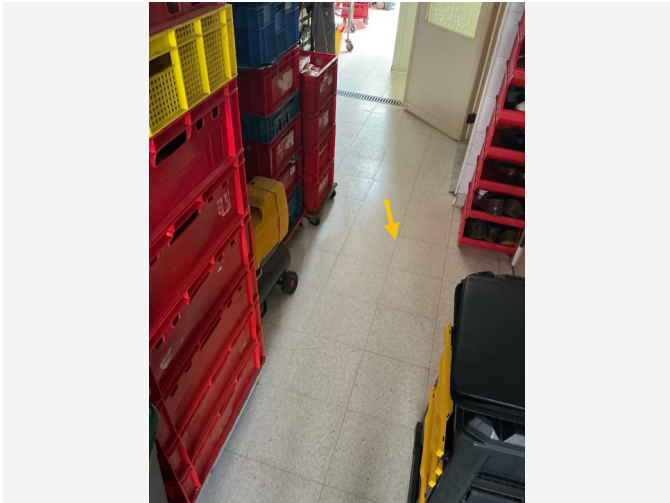
Gezien het bouwjaar van het pand bestaat de mogelijkheid dat deze asbesthoudende componenten bevat. Destructief onderzoek kan hierin uitsluitsel bieden.

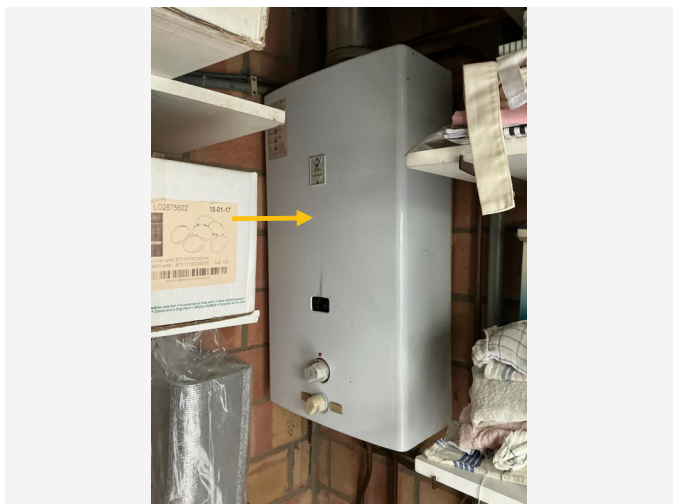
Gezien de ouderdom van de gaswandketels bestaat de mogelijkheid dat deze asbesthoudende componenten bevat. Niet demonteren!

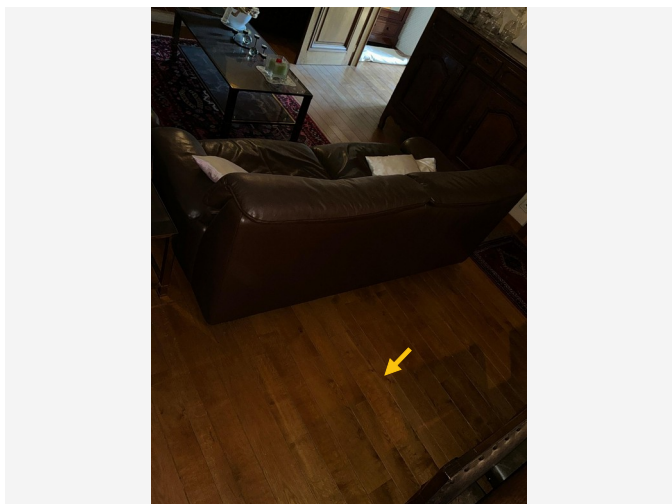
De vloerbedekking bestaat uit parket. Dit bezit geen asbesthoudende kenmerken. De deskundige kan geen uitspraak doen over onderliggende materialen. Hiervoor is een destructief onderzoek nodig.

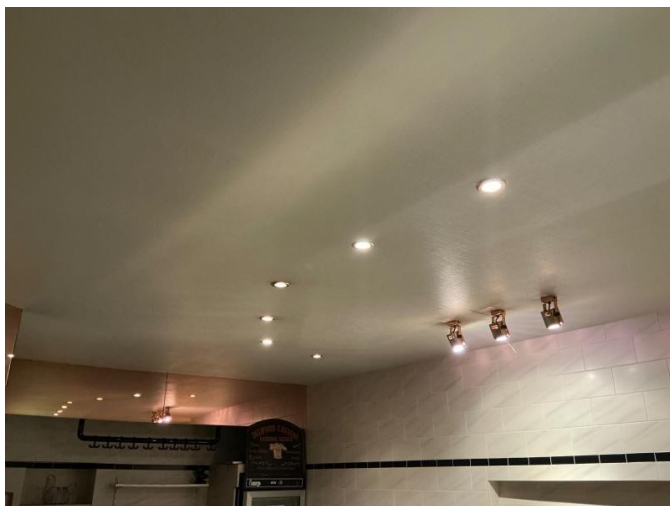
De plafonds zijn uitgewerkt in gyproc-panelen. Deze bezitten geen asbesthoudende kenmerken. De deskundige kan geen uitspraak doen over achterliggende materialen. Hiervoor is een destructief onderzoek nodig.

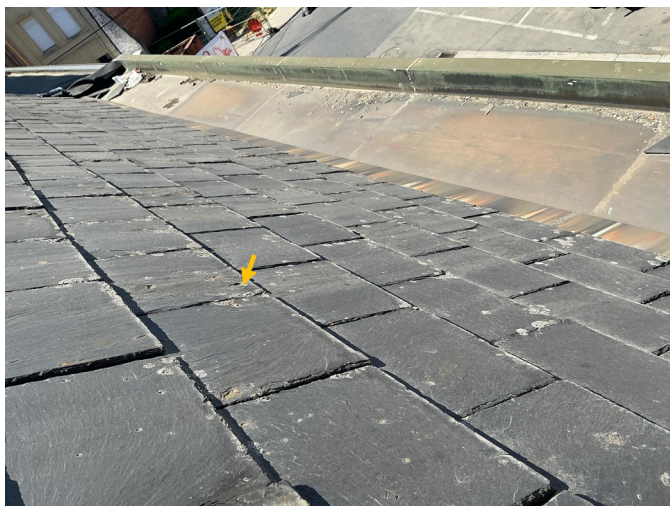
De dakbedekking bestaat uit natuurleien. Deze bezitten geen asbesthoudende kenmerken.

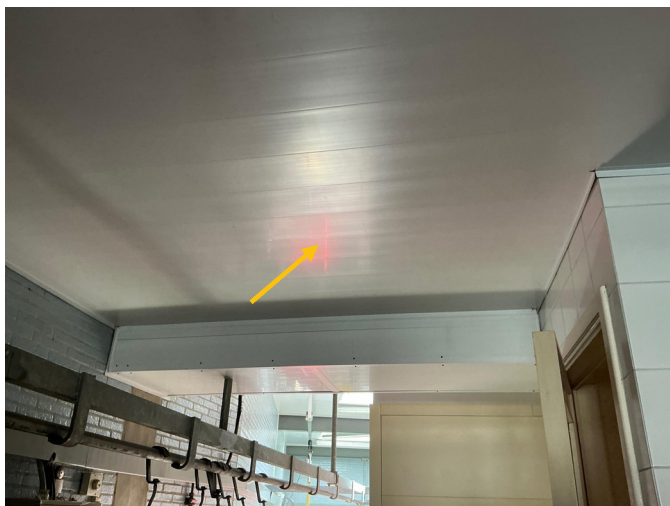
De plafonds zijn uitgewerkt in kunststof panelen. Deze bezitten geen asbesthoudende kenmerken. De deskundige kan geen uitspraak doen over achterliggende materialen. Destructief onderzoek kan hierin uitsluitel brengen.

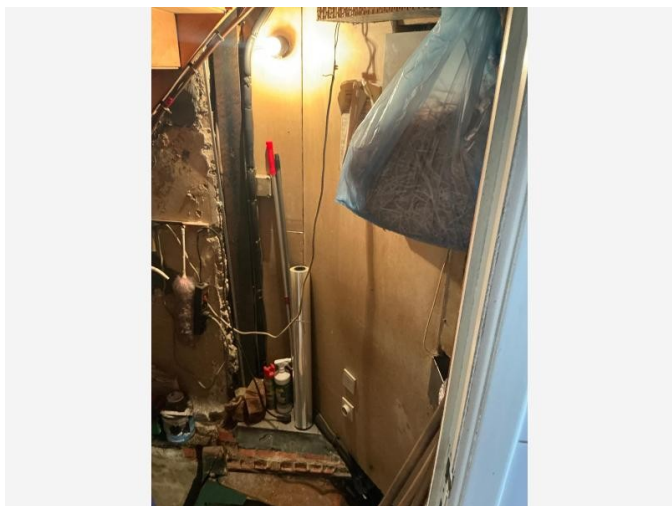
De wanden zijn uitgewerkt in gyproc-panelen. Deze bezitten geen asbesthoudende kenmerken. De deskundige kan geen uitspraak doen over achterliggende materialen. Hiervoor is een destructief onderzoek nodig.

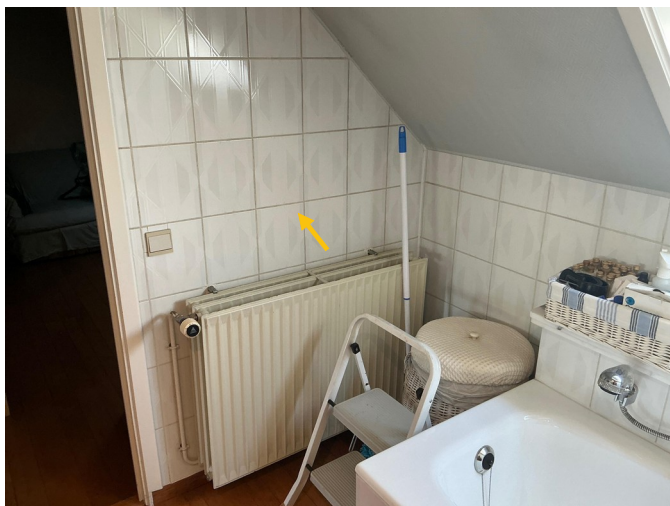
Gezien het bouwjaar van de woning bestaat de mogelijkheid dat de gebruikte tegellijm asbesthoudende componenten bevatte. Destructief onderzoek kan hierin uitsluitsel brengen.

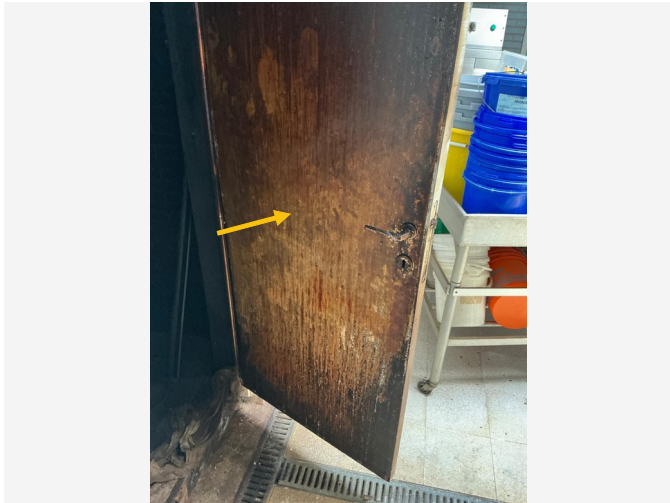
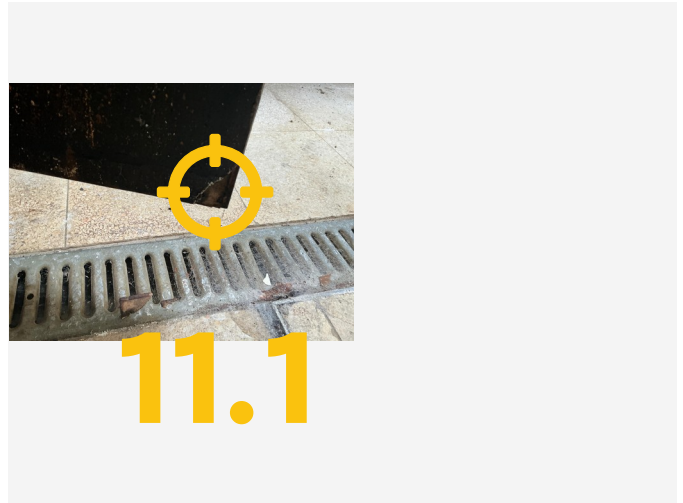
## Fiche 11: Brandwerende deur

Geen asbest

| # | Type | Referentie | Resultaat |
|---|---|---|---|
| 11.1 | Puntmonster | 20250717GEN95S1 | Geen asbest |

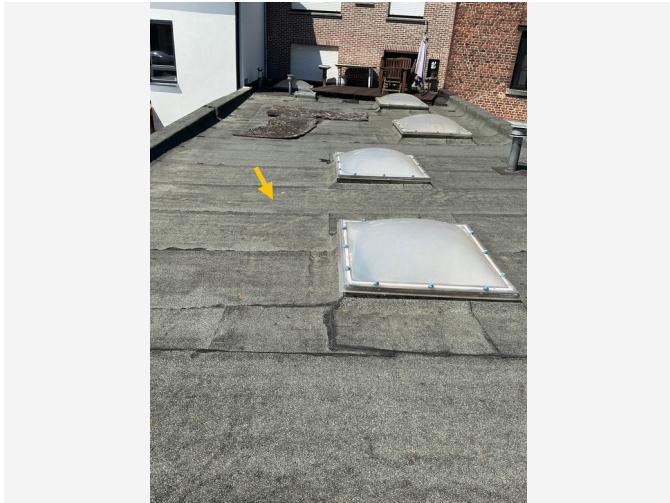
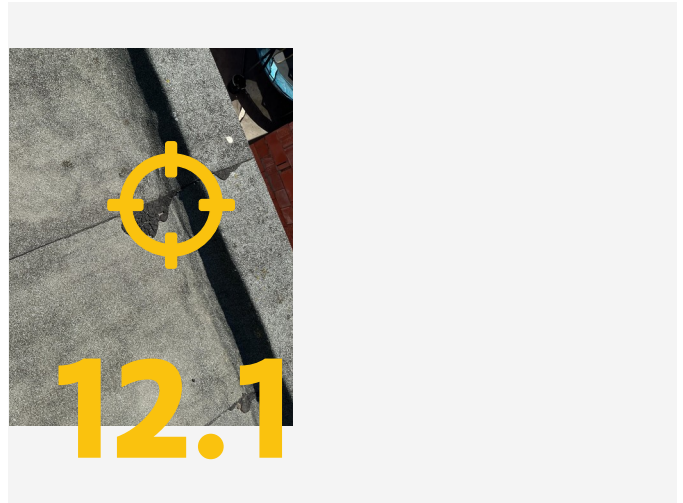
Geen asbest

| # | Type | Referentie | Resultaat |
|---|---|---|---|
| 12.1 | Puntmonster | 20250717GEN95S2 | Geen asbest |

| Beschrijving | Dakbedekking roofing |
