Asbestinventarisatetest

Waterlozestraat 31, 3511 Hasselt

Attestnummer : 20240502-000268.000

Niet-asbestveilig

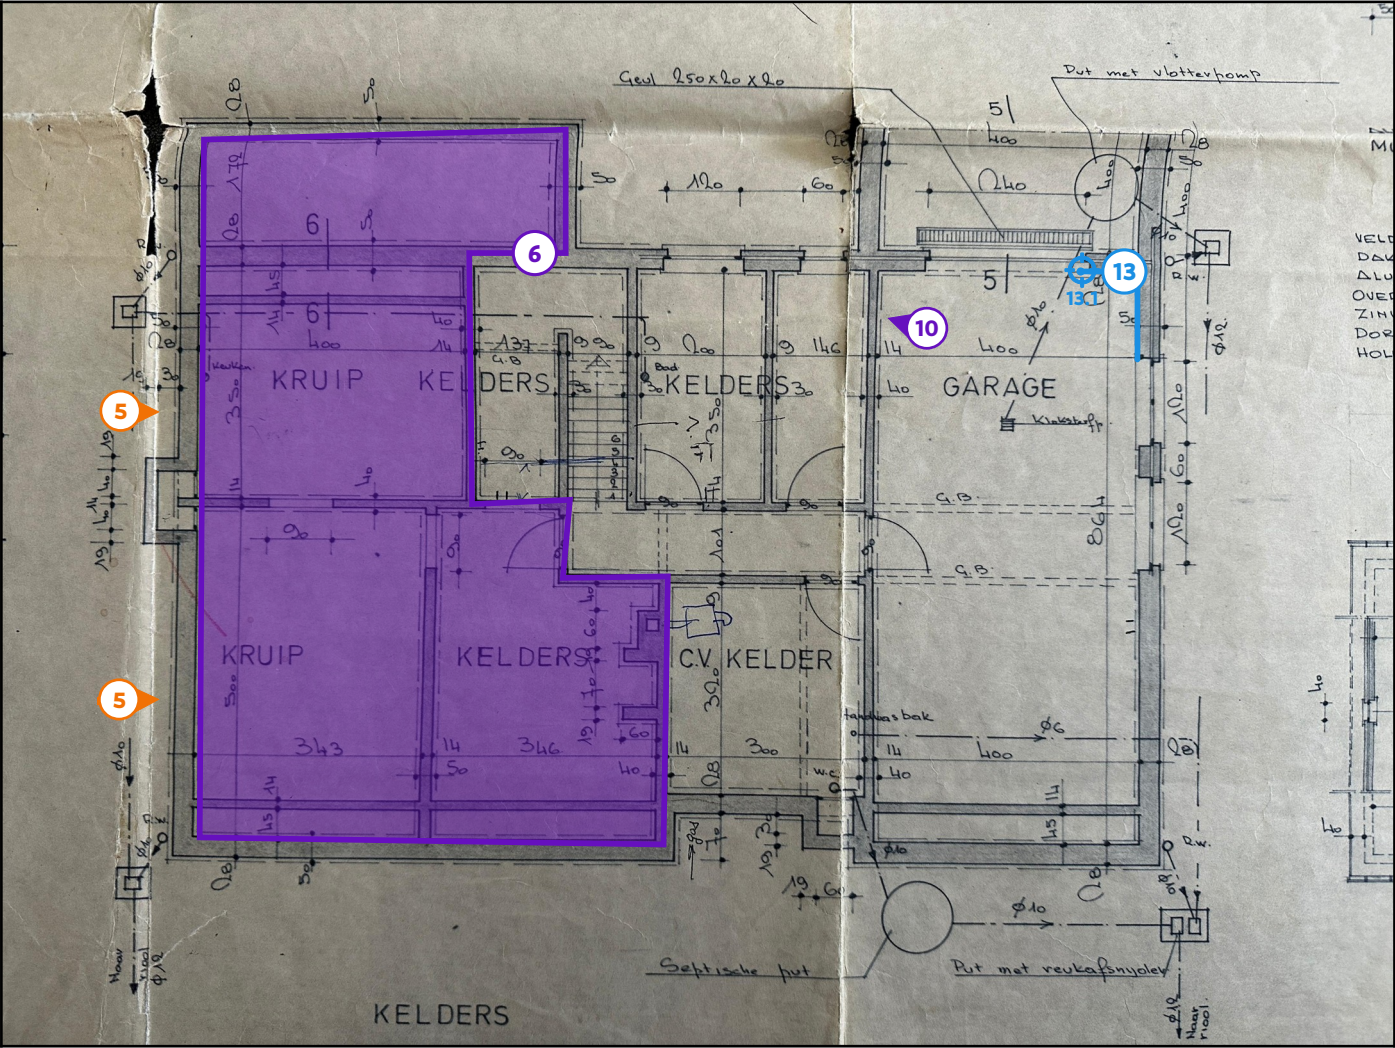
Plan 1.1: Kelder

Beschrijving	Type	Actie
5. Verluftingskokers kelder	Asbestmateriaal	Maatregelen nemen
6. Kruipkelder	Beperking	-
10. Koord / pakking ketel	Advies	-
13. Tegellijm garage	Geen asbest	-
13.1 Code: M5	Puntmonster	-

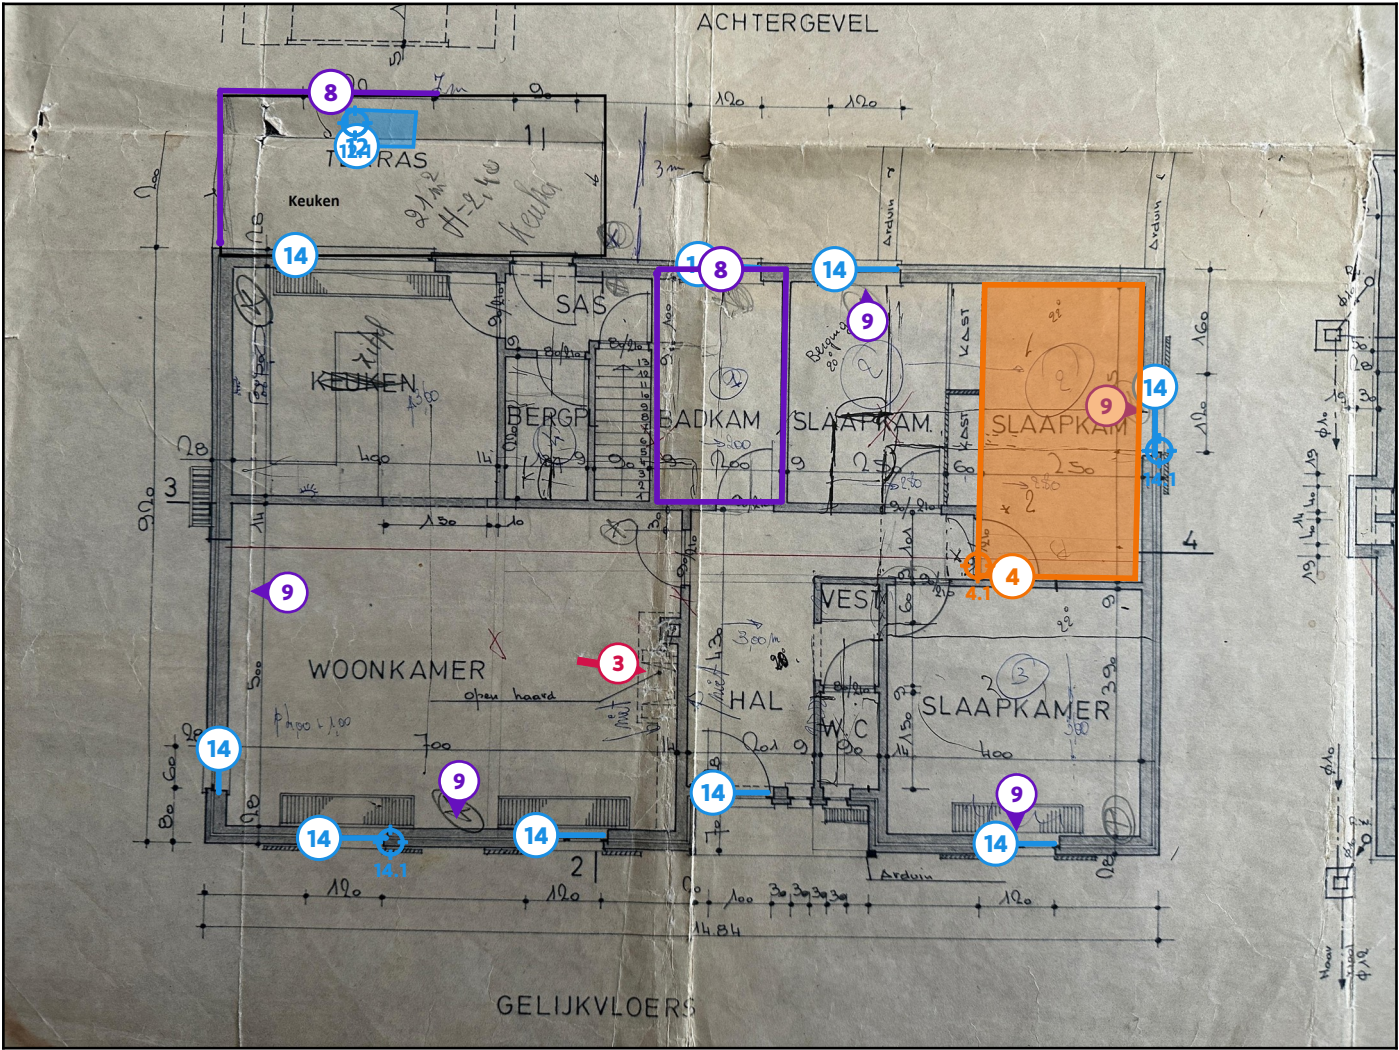
Plan 1.2: Gelijkvloers

Beschrijving	Type	Actie
3. Dichtingskoord kachel	Asbestmateriaal	Dringend verwijderen
4. Vloerzeil slaapkamer	Asbestmateriaal	Verwijderen
4.1 Code: M3	Puntmonster	-
8. Tegellijm	Advies	-
9. Pakking radiatoren	Advies	-
12. Gootsteenisolatie	Geen asbest	-
12.1 Code: M4	Puntmonster	-

14. Mastiek ramen (muur/profiel)	Geen asbest	-
14.1 Code: M2	Mengmonster	-

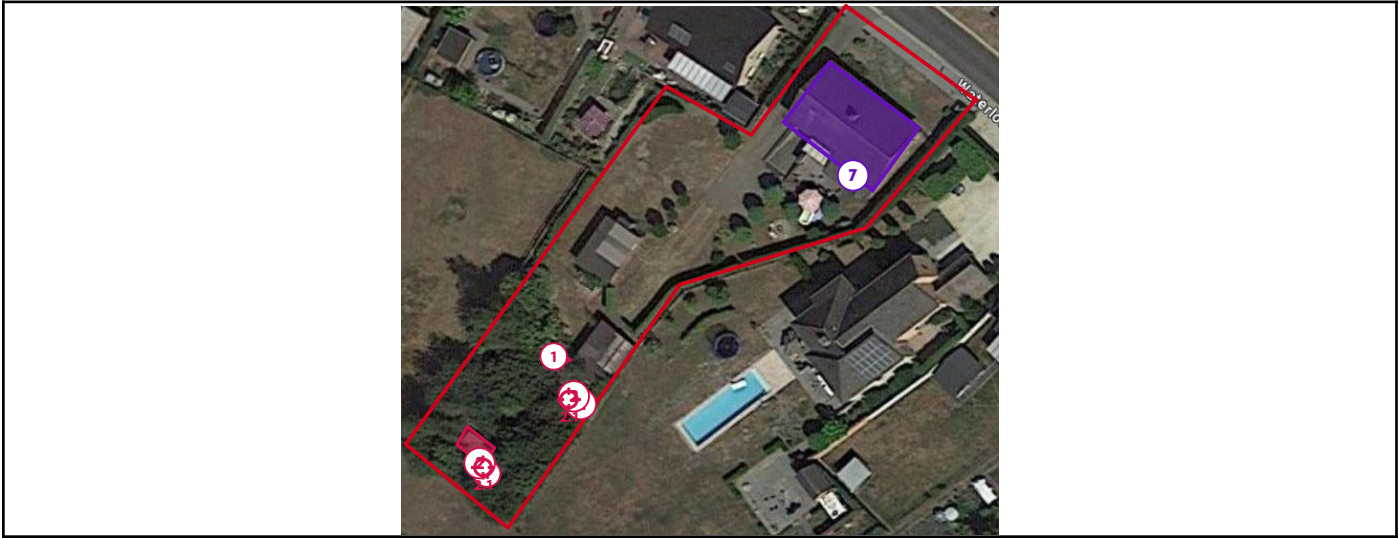
Plan 1.5: Dakenplan

Beschrijving	Type	Actie
1. Losliggende platen	Asbestmateriaal	Dringend verwijderen
2. Golfplaten kippenhok	Asbestmateriaal	Dringend verwijderen
2.1 Code: M7	Mengmonster	-
7. Onderdak	Advies	-

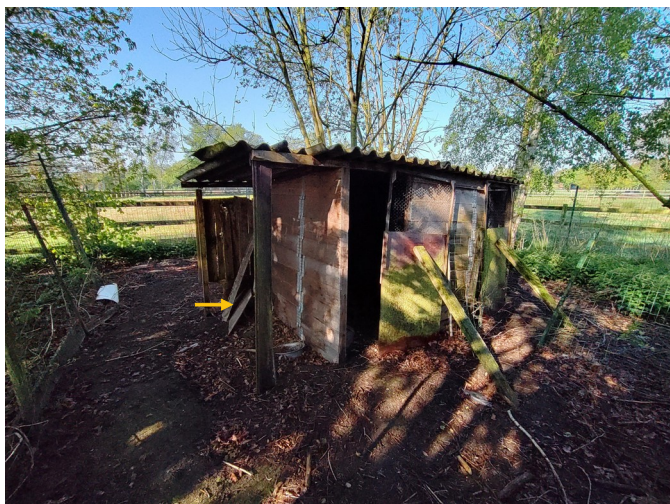
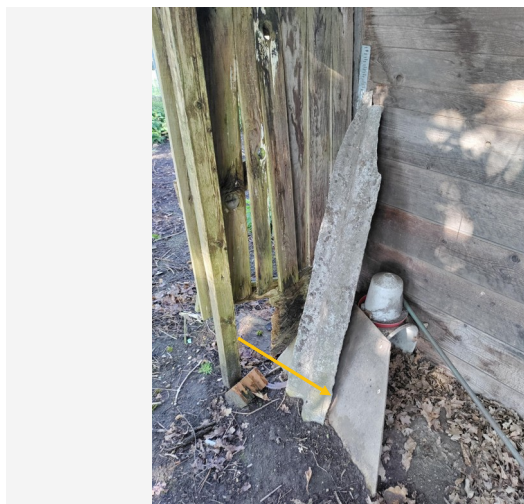
Fiche 1: Losliggende platen

Asbestmateriaal - afvalstof

Het asbestmateriaal valt onder de mijlpaal van 2040.

- Verwijder het asbestafval.

- Eenvoudige handelingen: mag via doe-het-zelf of door werknemer(s) met opleidingsattest eenvoudige handelingen
Hechtgebonden asbest mag via doe-het-zelf of door werknemer(s) met opleidingsattest eenvoudige handelingen verwijderd worden. Vraag bij uw aannemer na of deze over een certificaat "eenvoudige handelingen" beschikt. Neem de nodige veiligheidsmaatregelen zoals beschreven in de bijlagen indien u deze toepassing zelf gaat verwijderen. Verwijder deze toepassing alleen via doe-het-zelf indien u deze in zijn geheel zonder te breken kan verwijderen.

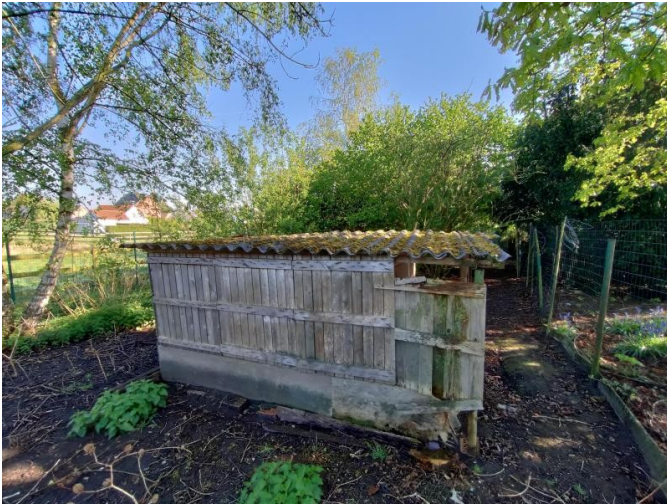
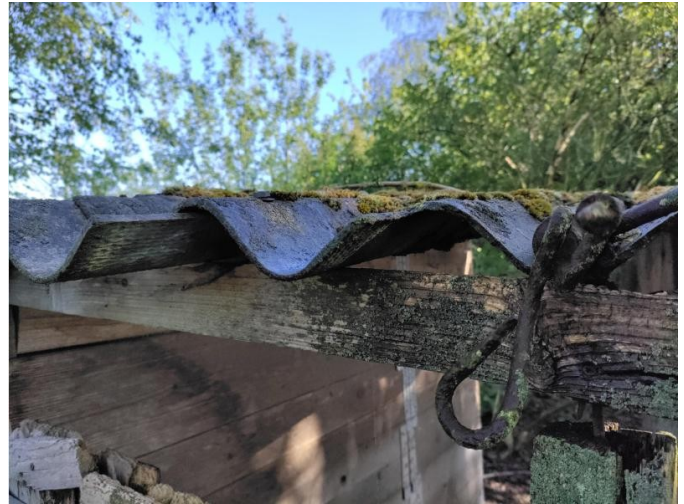
Het asbestmateriaal valt onder de mijlpaal van 2034.

Eindbeoordeling materiaalrisico	Hoog materiaalrisico en/of hoge kans op vezelvrijgave
---------------------------------	---

Gebondenheid	Categorie 1: hechtgebonden in oorsprong
Asbestsoort (vezeltype)	Crocidoliet aanwezig
Asbestconcentratie	Laag (< 50%)
Afschermingsgraad van het gehele materiaal	Geheel of deels (ook) vrij aan de binnenlucht
Toestand van het materiaal	Matig beschadigd, matig verweerd

#	Type	Referentie	Resultaat
2.1	Mengmonster	M7	Crocidoliet, Chrysotiel

Beschrijving	Golfplaten kippenhok
Omgeving	Grenst aan binnen- en buitenlucht

- Verwijder dit asbestmateriaal zo snel mogelijk. Volg de toestand goed op.
- Hemelwater dat afspoelt van asbestcement daken of gevels kan asbestdeeltjes bevatten. Gebruik het enkel voor gesloten circuits (bv. spoelen toiletten). Reinig na het vervangen van het dak of de gevel de dakgoten en regenwaterput of -ton om asbesthoudend sediment of slib te verwijderen

- Eenvoudige handelingen: mag via doe-het-zelf of door werknemer(s) met opleidingsattest eenvoudige handelingen
Hechtgebonden asbest mag via doe-het-zelf of door werknemer(s) met opleidingsattest eenvoudige handelingen verwijderd worden. Vraag bij uw aannemer na of deze over een certificaat "eenvoudige handelingen" beschikt. Neem de nodige veiligheidsmaatregelen zoals beschreven in de bijlagen indien u deze toepassing zelf gaat verwijderen. Verwijder deze toepassing alleen via doe-het-zelf indien u deze in zijn geheel zonder te breken kan verwijderen.

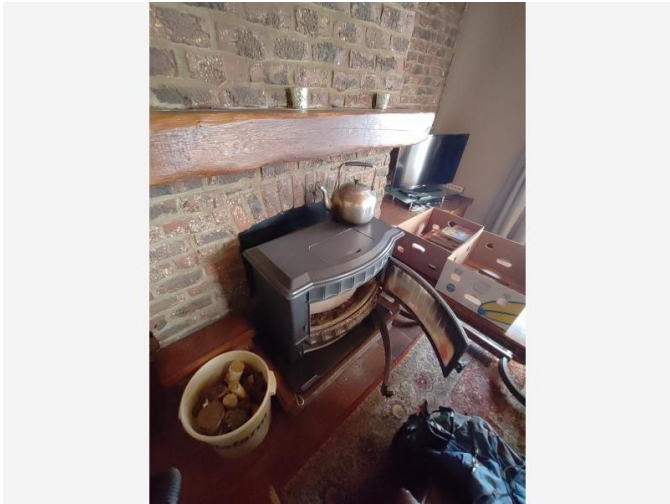
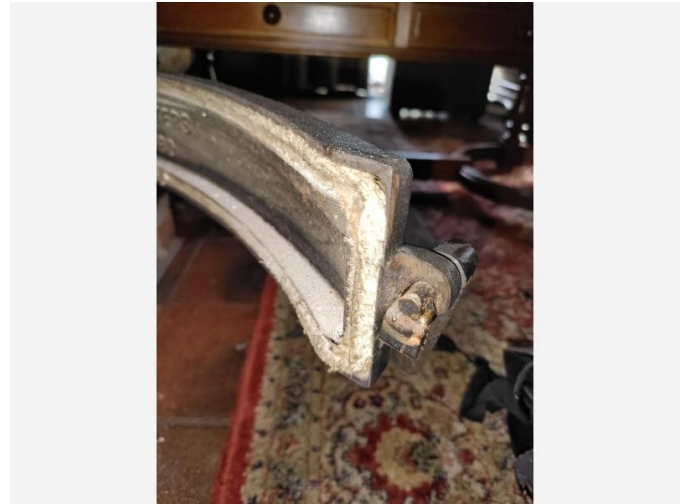
Het asbestmateriaal valt onder de mijlpaal van 2034.

Eindbeoordeling materiaalrisico	Hoog materiaalrisico en/of hoge kans op vezelvrijgave
---------------------------------	---

Gebondenheid	Categorie 3: niet-hechtgebonden met weinig of geen matrix
Asbestsoort (vezeltype)	Alleen chrysotiel
Asbestconcentratie	Hoog ($\geq 50\%$)
Afschermingsgraad van het gehele materiaal	Geheel of deels (ook) vrij aan binnenluchtstromen
Toestand van het materiaal	Matig beschadigd, matig verweerd

Beschrijving	Dichtingskoord kachel
Omgeving	Binnen
Primaire drager	HVAC infrastructuur en uitrusting
Asbestmateriaal	Koord, lint, band, strip
Bindmiddel van asbestmateriaal	Weinig of geen bindmiddel (textiel, bevolking, ...)
Gebondenheid op basis van bindmiddel	Niet-hechtgebonden
Hoeveelheid (lengte - omtrek - aantal)	<ul style="list-style-type: none">2,00 m - 2,00 cm - 1 stuk
Totale oppervlakte	0,04 m ²
Eenvoudig bereikbaar	Ja
Bevestigingswijze	<ul style="list-style-type: none">Geklemd
Identificatiemethode	Vaststelling zonder monsternamen

Destructieve handeling voor identificatie	Nee
Opmerking	Het bovenste koord is niet asbestverdacht.

- Verwijder dit asbestmateriaal zo snel mogelijk. Volg de toestand goed op.

- Eenvoudige handelingen: mag via doe-het-zelf of door werknemer(s) met opleidingsattest eenvoudige handelingen
Asbesthoudende koorden mogen via doe-het-zelf of door werknemer(s) met opleidingsattest eenvoudige handelingen verwijderd worden, ongeacht of deze zich binnen of buiten bevinden. Vraag bij uw aannemer na of deze over een certificaat "eenvoudige handelingen" beschikt. Er wordt afgeraden het koord via doe-het-zelf te verwijderen.

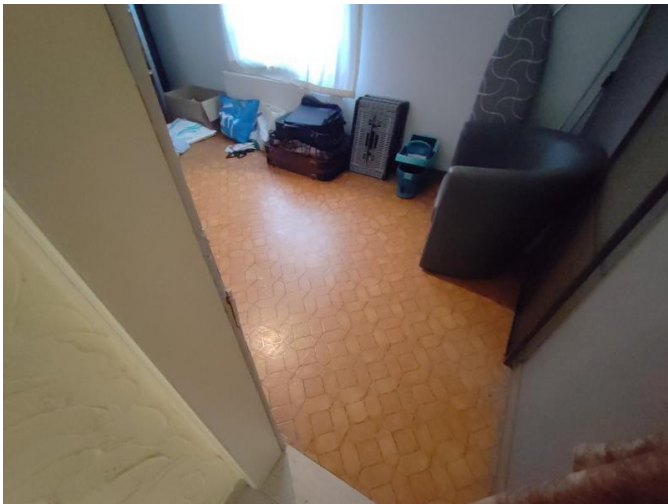
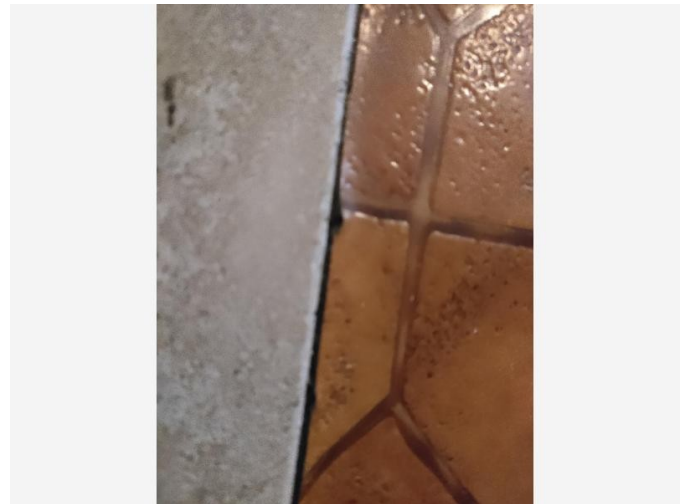
Het asbestmateriaal valt onder de mijlpaal van 2034.

Eindbeoordeling materiaalrisico	Verhoogd materiaalrisico en/of verhoogde kans op vezelvrijgave
---------------------------------	--

Gebondenheid	Categorie 2: niet-hechtgebonden met matrix
Asbestsoort (vezeltype)	Alleen chrysotiel
Asbestconcentratie	Hoog ($\geq 50\%$)
Afschermingsgraad van het gehele materiaal	Geheel of deels (ook) vrij aan de binnenlucht
Toestand van het materiaal	Licht beschadigd, licht verweerd. Intact materiaal type Pical – asbestboard of categorie III 'gebondenheid'

#	Type	Referentie	Resultaat
4.1	Puntmonster	M3	Chrysotiel

Beschrijving	Vloerzeil slaapkamer
Omgeving	Binnen
Primaire drager	Vloer
Asbestmateriaal	Prefab - afwerking - Vloerzeil
Bindmiddel van asbestmateriaal	Karton - papier - viltachtig
Gebondenheid op basis van bindmiddel	Niet-hechtgebonden
Hoeveelheid (oppervlakte - aantal)	• 12,00 m ² - 1 stuk

- Verwijder dit asbestmateriaal zo snel mogelijk. Volg de toestand goed op.

- Hermetische zone (erkend asbestverwijderaar)
Niet-hechtgebonden asbest - asbestvezels kunnen bij het verwijderen gemakkelijk vrijkomen. De verwijdering ervan mag enkel door een erkend asbestverwijderaar gebeuren. Ga deze toepassing zeker niet zelf verwijderen!

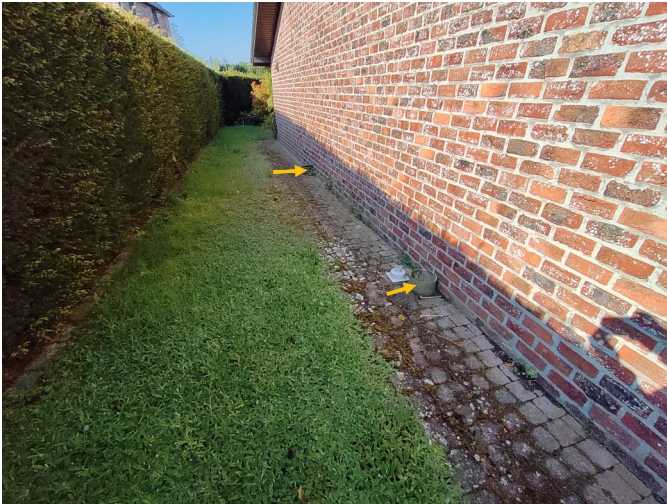
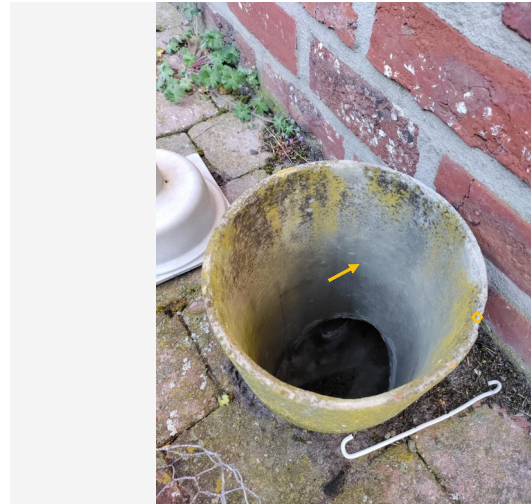
Het asbestmateriaal valt onder de mijlpaal van 2040.

Eindbeoordeling materiaalrisico	Verhoogd materiaalrisico en/of verhoogde kans op vezelvrijgave
---------------------------------	--

Gebondenheid	Categorie 1: hechtgebonden in oorsprong
Asbestsoort (vezeltype)	Crocidoliet aanwezig
Asbestconcentratie	Laag (< 50%)
Afschermingsgraad van het gehele materiaal	Geheel of deels (ook) vrij aan binnenluchtstromen
Toestand van het materiaal	Licht beschadigd, licht verweerd. Intact materiaal type Pical – asbestboard of categorie III 'gebondenheid'

#	Type	Referentie	Resultaat
5.1	Puntmonster	M6	Crocidoliet, Chrysotiel

Beschrijving	Verluchtingskokers kelder
Omgeving	Grenst aan binnen- en buitenlucht
Primaire drager	Vloer
Asbestmateriaal	Buis, koker, leiding, pijp, doorvoer
Bindmiddel van asbestmateriaal	Cement
Gebondenheid op basis van bindmiddel	Hecht
Hoeveelheid (lengte - omtrek - dikte - aantal)	• 0,50 m - 50,00 cm - 1,00 cm - 2 stuks

Totaal volume	0,005 m ³
Eenvoudig bereikbaar	Nee <ul style="list-style-type: none"> • Verwijdering tast de bouwkundige integriteit aan.
Bevestigingswijze	<ul style="list-style-type: none"> • Geklemd • Verlijmd, ingegoten, versmeerd
Identificatiemethode	Vaststelling met monstername
Destructieve handeling voor identificatie	Nee
Opmerking	Niet zichtbaar hoe diep de buizen doorlopen.

- Zorg voor een veilig beheer en verwijder dit asbestmateriaal wanneer het bij werken eenvoudig bereikbaar wordt. Controleer de toestand jaarlijks op wijzigingen.

- Eenvoudige handelingen: enkel door erkend asbestverwijderaar
Hechtgebonden asbest mag door werknemer(s) met opleidingsattest eenvoudige handelingen verwijderd worden. Vraag bij uw aannemer na of deze over een certificaat "eenvoudige handelingen" beschikt. Gezien deze zich gedeeltelijk ondergronds bevinden, is het niet toegelaten deze via doe-het-zelf te verwijderen.

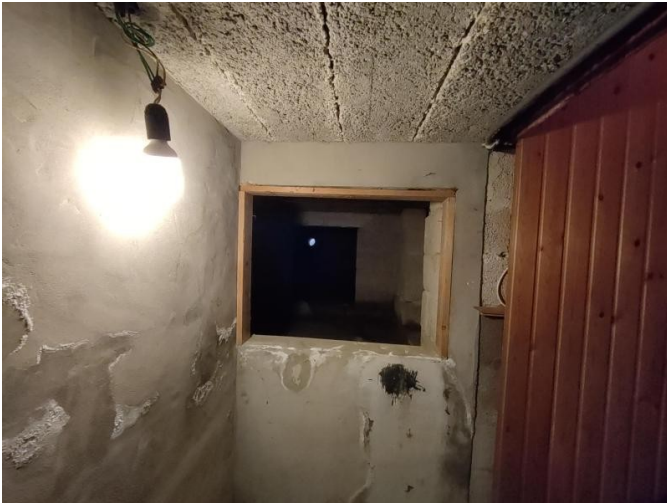
Permanente beperking

Reden: Ruimte lager dan 1,5 m

Uitleg van de asbestdeskundige: Kruipkelder lager dan 1,5m hoogte. Via het toegangsluik zijn geen asbestverdachte materialen zichtbaar.

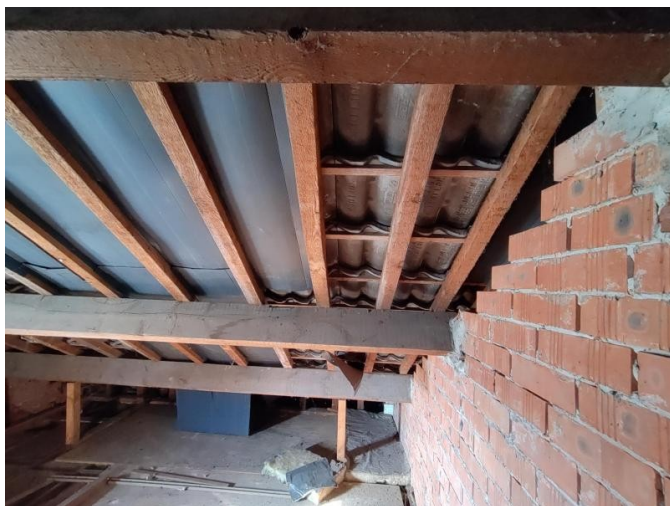
Dak werd aan de gedeeltelijk afgewerkt met gyproc. In de niet afgewerkte ruimte is een bplex onderdak en dakpannen zichtbaar. Men blijft bij eventuele werken aan het dak best aandachtig als men cementgebonden of andere asbestverdachte plaatmaterialen aantreft.

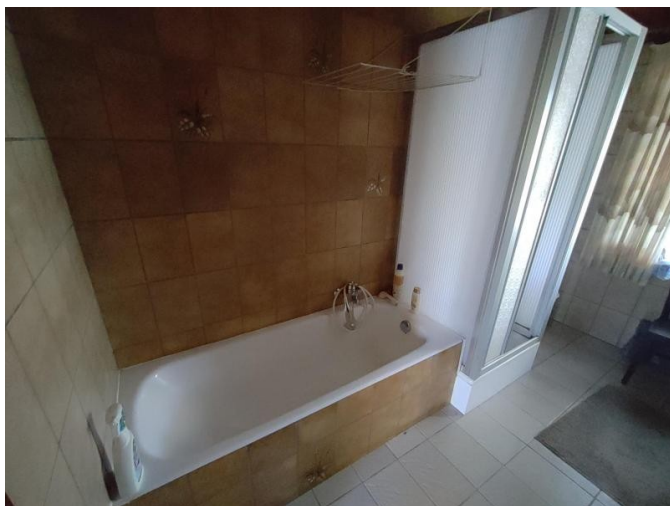
De lijmlaag achter de tegels in o.a de keuken, de badkamer en de plinten (niet aangeduid op het plan) kon niet bemonsterd worden zonder schade aan de tegels aan te brengen. Als er bij eventuele verbouwingen wil uitgesloten worden dat deze asbest bevatten, is een staalafname vereist.

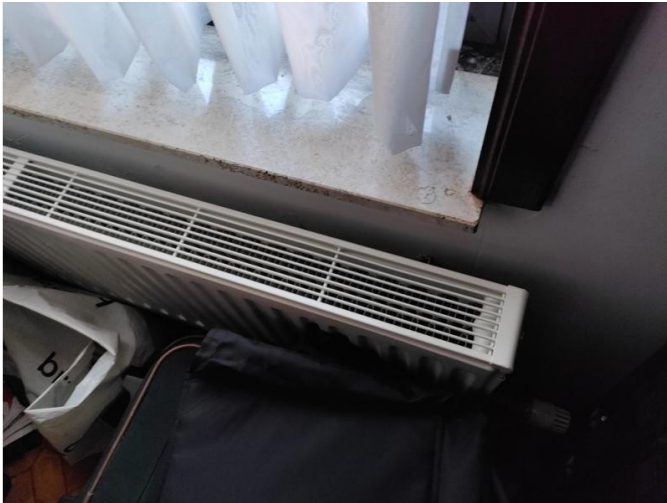
Dit type radiatoren kan asbesthoudende pakkingen tussen de radiatorelementen bevatten.

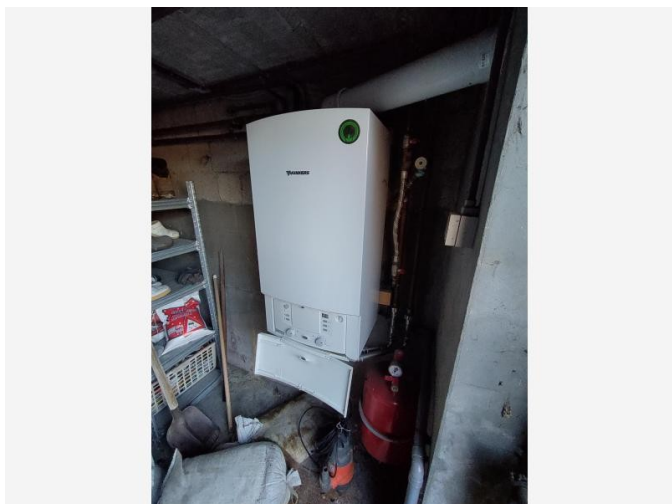
Recente gascondensatieketel van het merk junkers. Deze bevat geen asbesthoudende onderdelen.

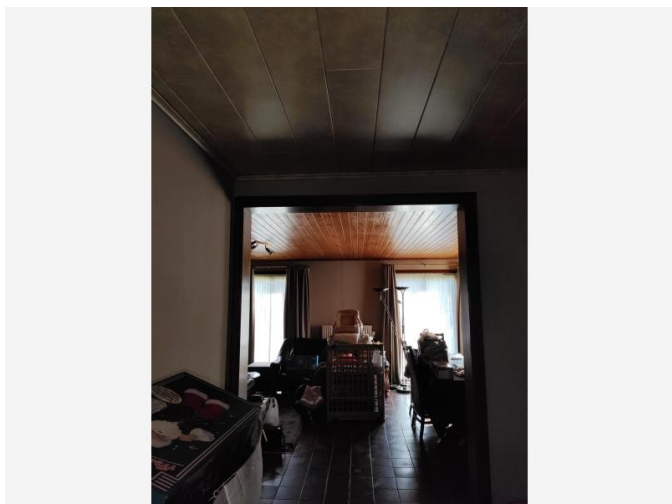
Alle plafonds zijn afgewerkt met plaatmaterialen. Eventueel achterliggend pleisterwerk kon niet worden onderzocht.

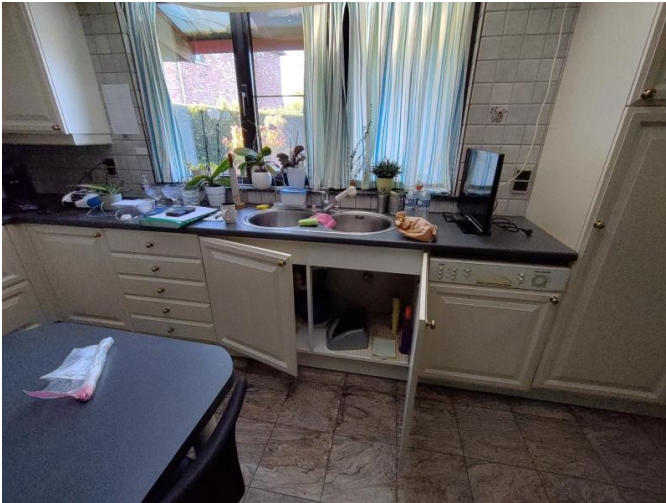
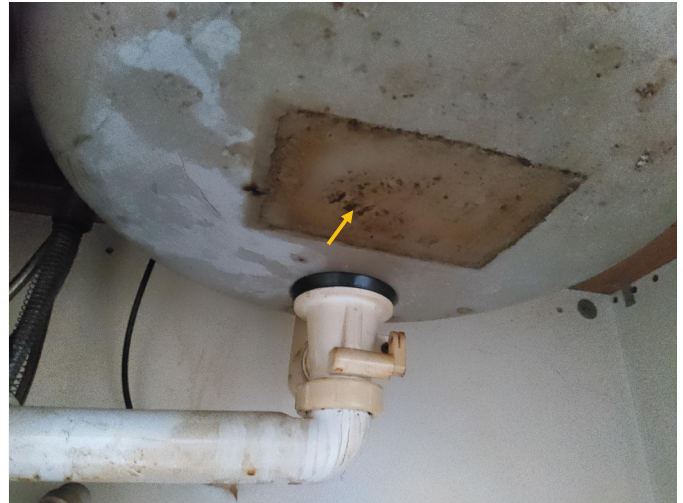
Fiche 12: Gootsteenisolatie

Geen asbest

#	Type	Referentie	Resultaat
12.1	Puntmonster	M4	Geen asbest

Gebondenheid op basis van bindmiddel	Hecht
Hoeveelheid (gewicht - aantal)	<ul style="list-style-type: none"> • 0,05 kg - 2 stuks
Totaal gewicht	0,10 kg
Identificatiemethode	Vaststelling met monstername
Destructieve handeling voor identificatie	Nee
Opmerking	Gaat om restanten van een bitumen gootsteenisolatie.

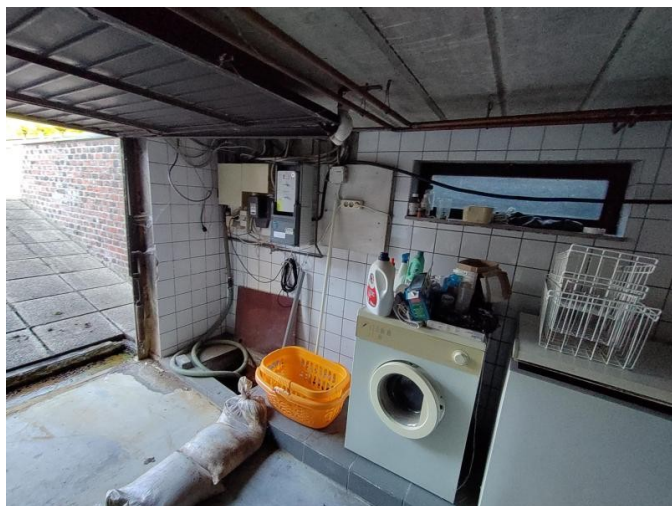
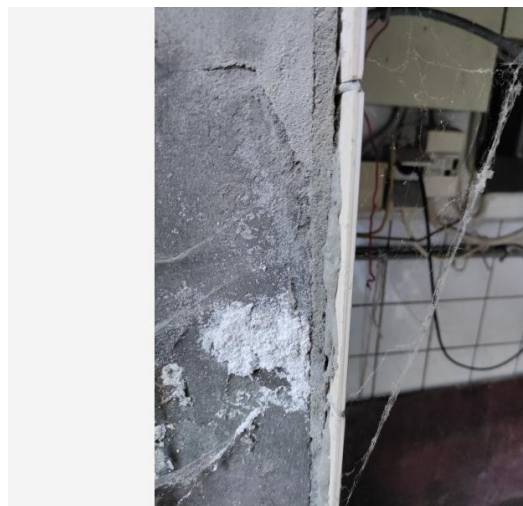
Fiche 13: Tegellijm garage

Geen asbest

#	Type	Referentie	Resultaat
13.1	Puntmonster	M5	Geen asbest

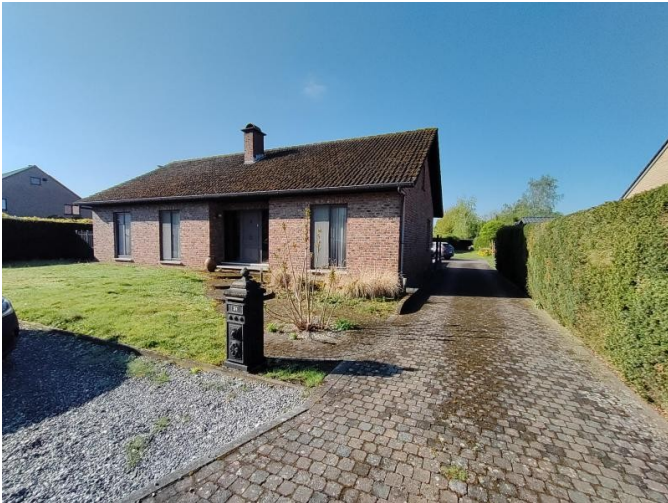
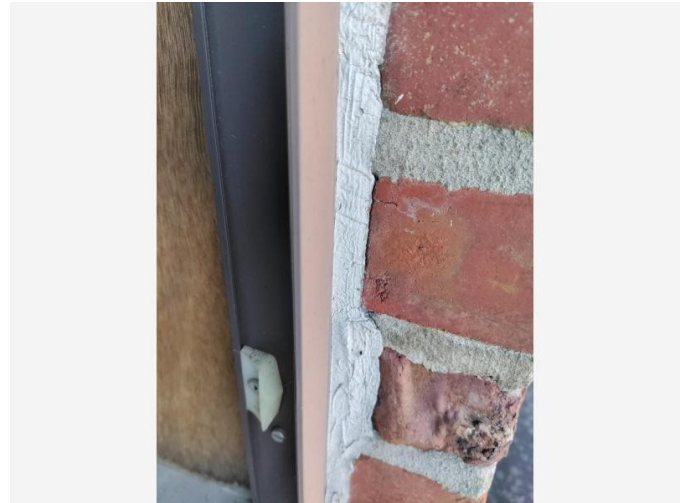
Fiche 14: Mastiek ramen (muur/profiel)

Geen asbest

#	Type	Referentie	Resultaat
14.1	Mengmonster	M2	Geen asbest

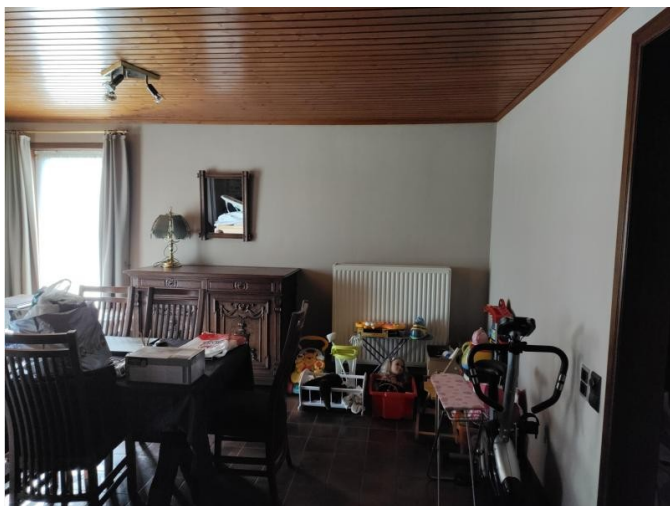
Geen asbest

#	Type	Referentie	Resultaat
15.1	Mengmonster	M1	Geen asbest

Beschrijving	Pleisterwerk wanden
Omgeving	Binnen
Primaire drager	Binnenwand
Bindmiddel van materiaal	Gips - kalk

Gebondenheid op basis van bindmiddel	Niet-hechtgebonden
Hoeveelheid (oppervlakte - dikte - aantal)	<ul style="list-style-type: none"> • 45,00 m² - 1,00 cm - 1 stuk
Totaal volume	0,45 m ³
Identificatiemethode	Vaststelling met monstername
Destructieve handeling voor identificatie	Nee
Opmerking	Het merendeel van de wanden is afgewerkt met gyproc. In de oude keuken lijken de wanden bepleisterd (auditief onderzoek), maar kunnen de gyprocplaten rechtstreeks tegen de muur zijn geplakt. In de gang is sierpleister aangebracht, dewelke eveneens werd onderzocht.
