Asbestinventarisat attest

Gustave Gibonstraat 16, 1600 Sint-Pieters-Leeuw

Attestnummer : 20250528-000432.000

Uitgegeven op : 28.05.2025

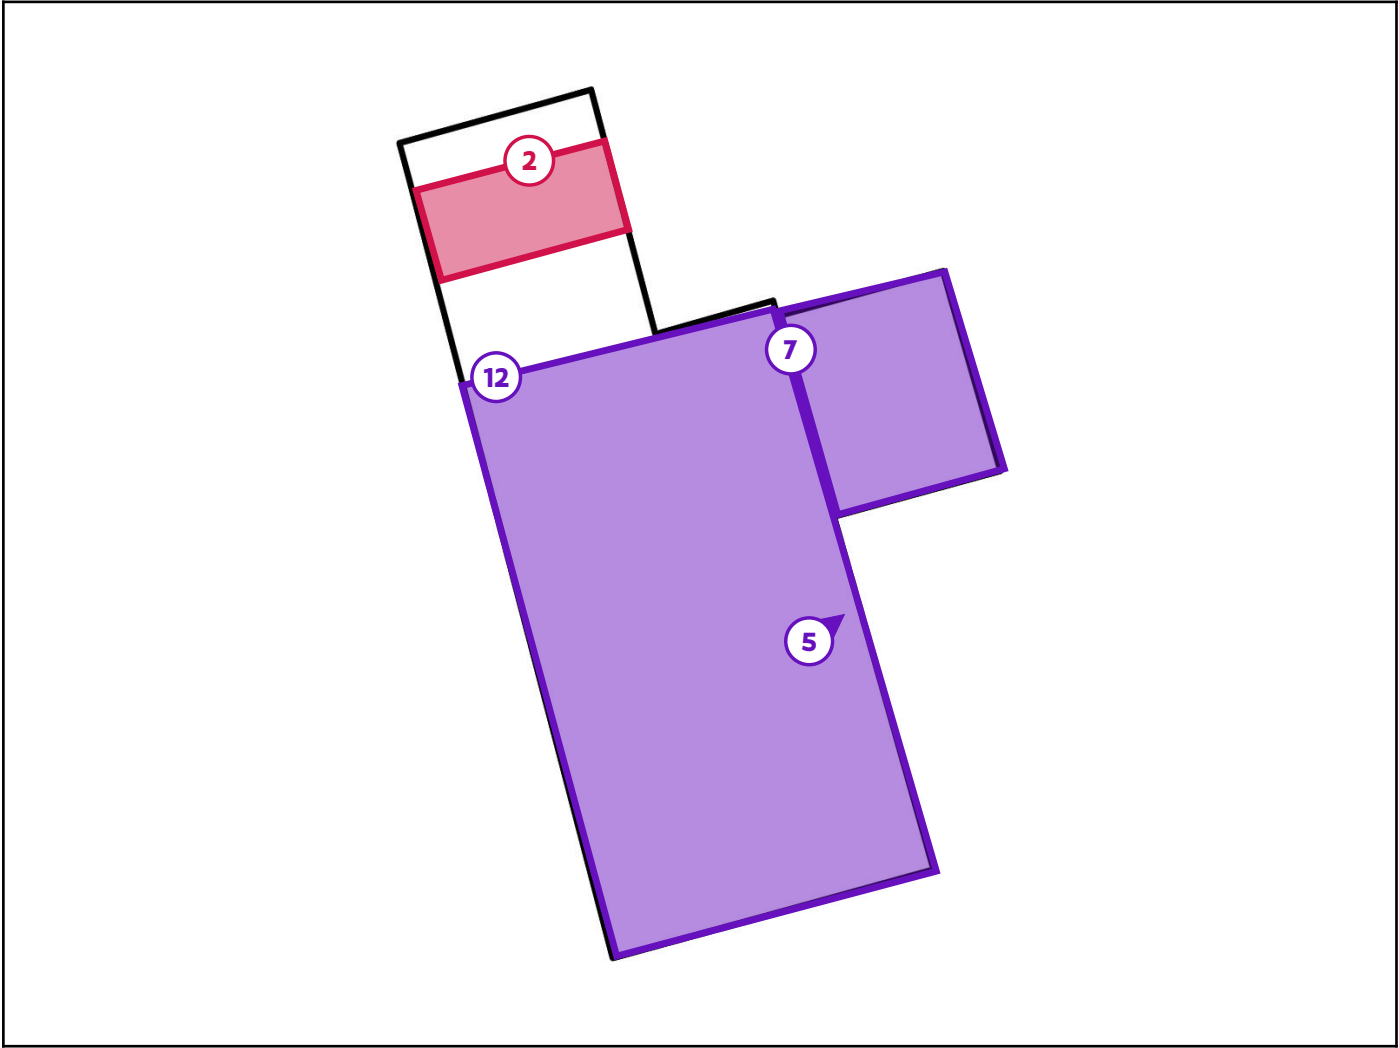
Plan 1.1: Dak plan

Beschrijving	Type	Actie
2. Roofing schuur achteraan	Asbestmateriaal	Dringend verwijderen
5. Gemetselde schouwen	Beperking	-
7. Plat dak	Beperking	-
12. Onderdak	Advies	-

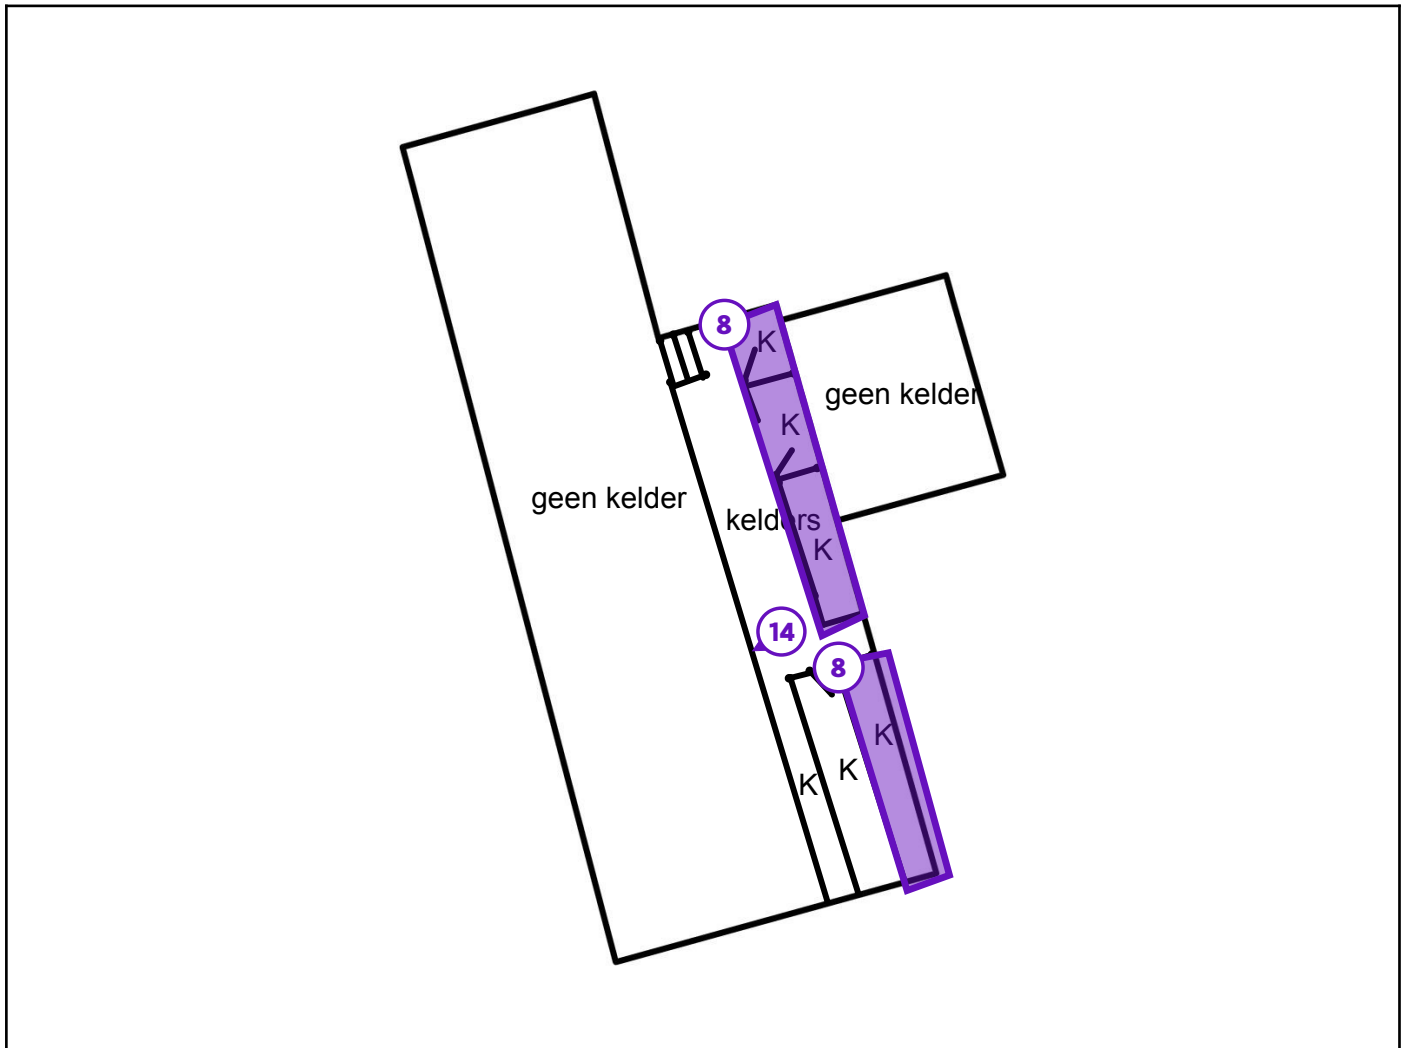
Plan 1.2: plan kelder

Beschrijving	Type	Actie
8. Kelders	Beperking	-
14. Gastellers	Advies	-

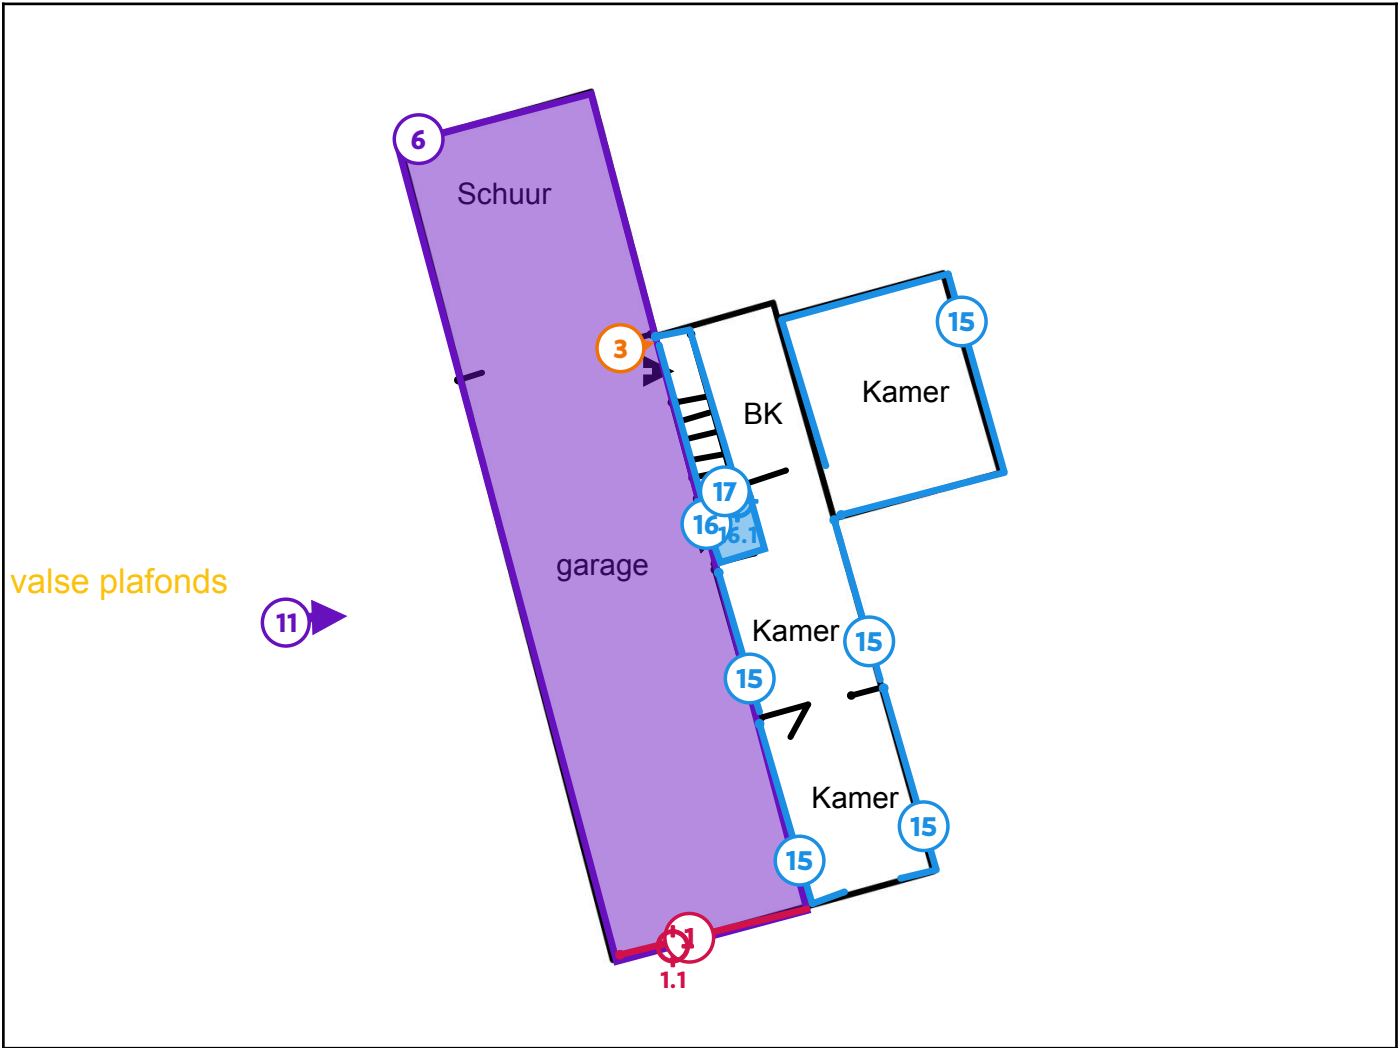
Plan 1.3: plan gelijkvloers

Beschrijving	Type	Actie
1. Platen toegangspoort	Asbestmateriaal	Dringend verwijderen
1.1 Code: 04	Puntmonster	-
3. Buis	Asbestmateriaal	Verwijderen
6. garage en schuur	Beperking	-
11. Plafonds	Advies	-
15. Pleisterwerk muur	Geen asbest	-
16. Vloertegels	Geen asbest	-

16.1 Code: 03	Puntmonster	-
17. Vloerzeil trap	Geen asbest	-

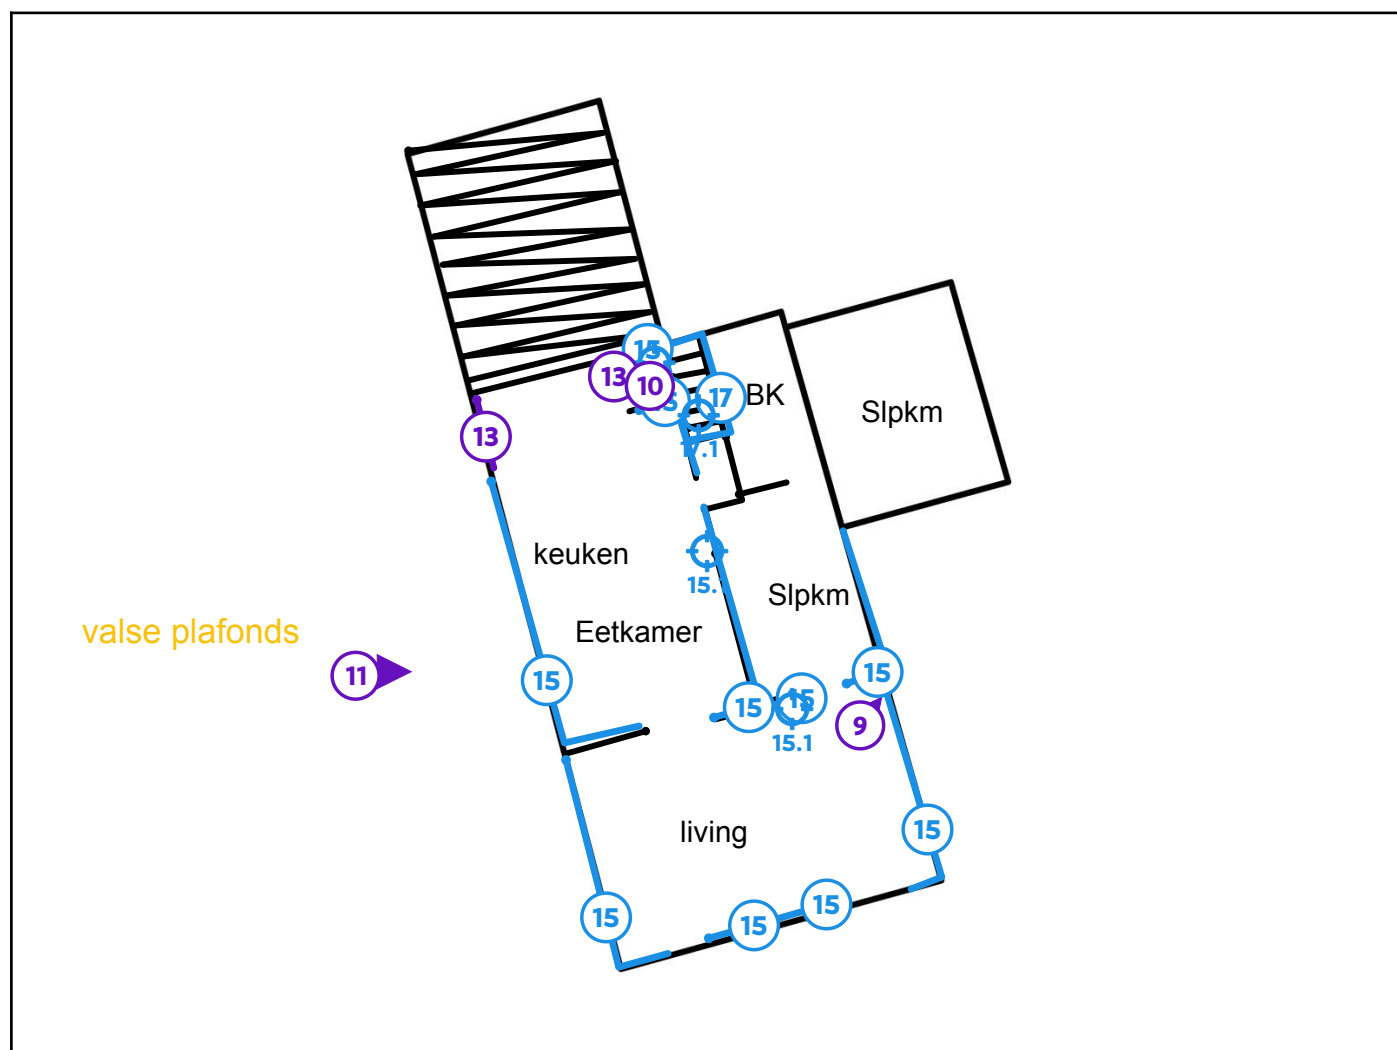
Plan 1.4: plan verdieping

Beschrijving	Type	Actie
9. Kachel	Advies	-
10. Verwarmingsketel	Advies	-
11. Plafonds	Advies	-
13. Tegellijm keuken	Advies	-
15. Pleisterwerk muur	Geen asbest	-
15.1 Code: 01	Mengmonster	-
17. Vloerzeil trap	Geen asbest	-

17.1 Code: 02	Puntmonster	-
---------------	-------------	---

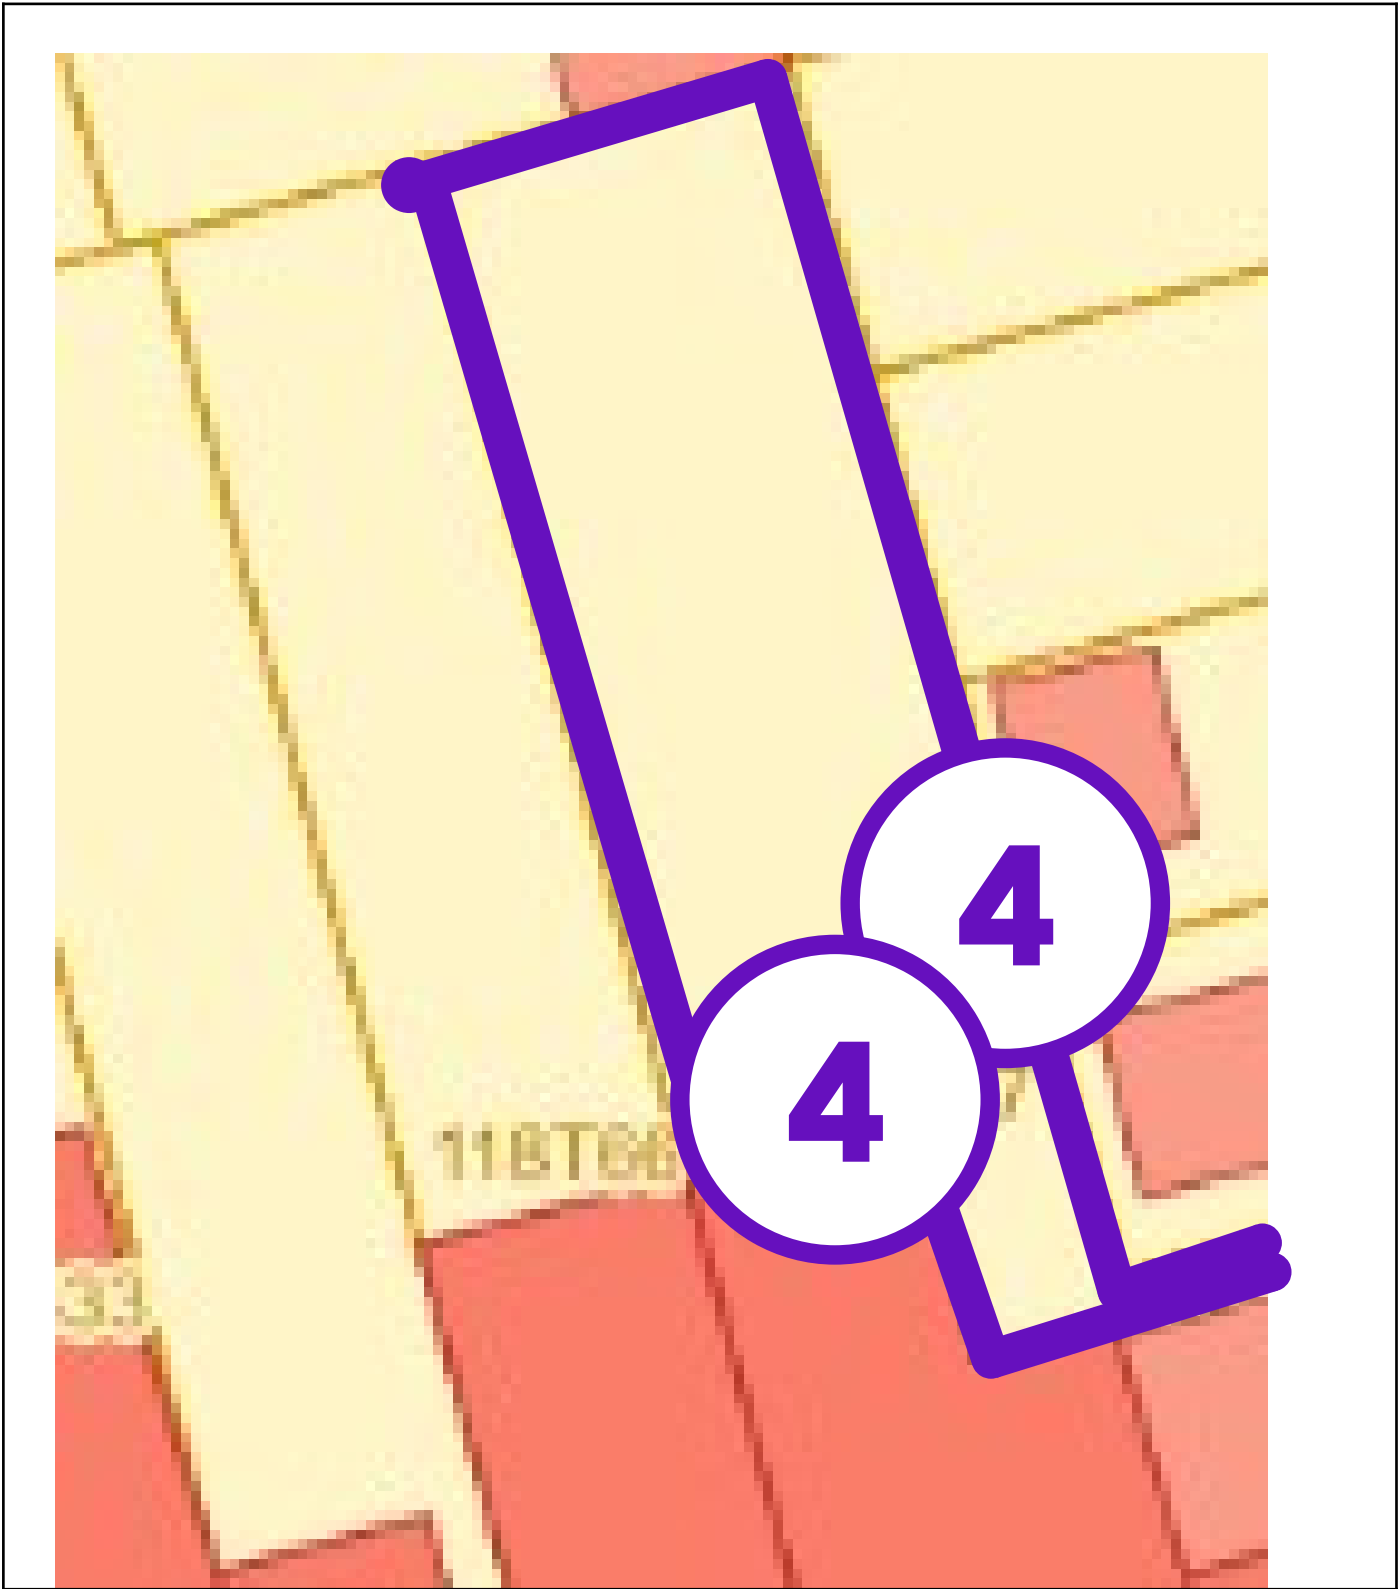
Plan 2.1: Vaststellingen buiten de constructies

4. Tuin	Beperking	-
---------	-----------	---

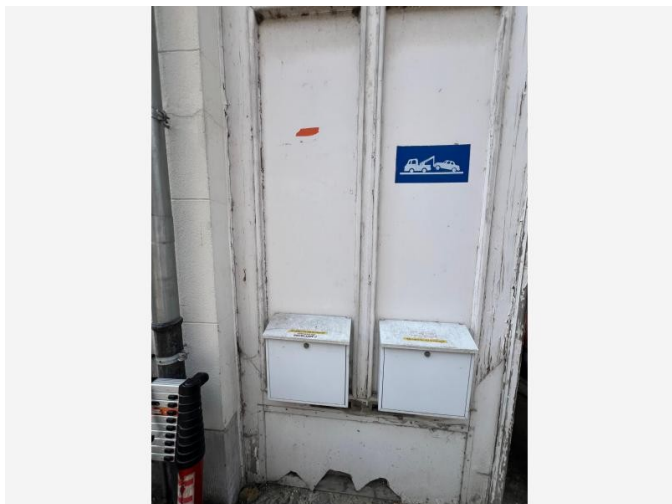
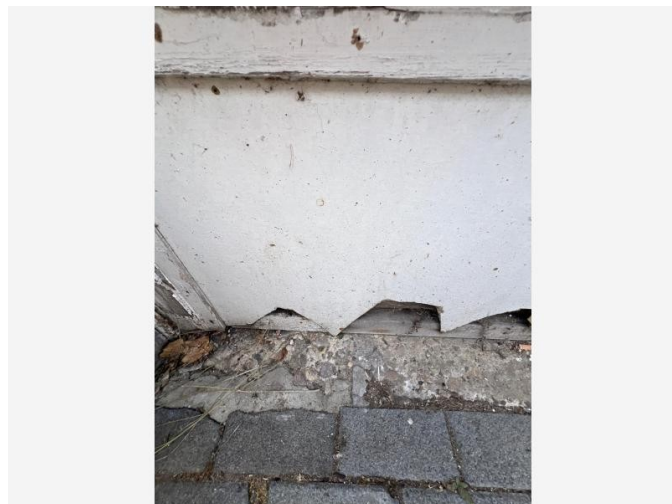
Eindbeoordeling materiaalrisico	Hoog materiaalrisico en/of hoge kans op vezelvrijgave
---------------------------------	---

Gebondenheid	Categorie 1: hechtgebonden in oorsprong
Asbestsoort (vezeltype)	Alleen chrysotiel
Asbestconcentratie	Laag (< 50%)
Afschermingsgraad van het gehele materiaal	Geheel of deels (ook) vrij aan de binnenlucht
Toestand van het materiaal	Zwaar beschadigd, zwaar verweerd

#	Type	Referentie	Resultaat
1.1	Puntmonster	04	Chrysotiel

Beschrijving	Platen toegangspoort
Omgeving	Grenst aan binnen- en buitenlucht
Primaire drager	Wandopening verticaal (raam, deur, ...)
Asbestmateriaal	Plaat, paneel, tablet - Generiek
Bindmiddel van asbestmateriaal	Cement
Gebondenheid op basis van bindmiddel	Hecht
Hoeveelheid (oppervlakte - dikte - aantal)	• 6,00 m ² - 0,50 cm - 1 stuk
Totaal volume	0,03 m ³
Eenvoudig bereikbaar	Ja
Bevestigingswijze	• Verlijmd, ingegoten, versmeerd
Identificatiemethode	Vaststelling met monstername
Destructieve handeling voor identificatie	Nee

Dringend verwijderen

- Zorg voor een veilig beheer. Vermijd het beschadigen van het asbestmateriaal. Controleer de toestand jaarlijks op wijzigingen.

- Eenvoudige handelingen: mag via doe-het-zelf of door werknemer(s) met opleidingsattest eenvoudige handelingen
De toepassing mag zelf verwijderd worden onder de voorwaarden terug te vinden op:
<https://ovam.vlaanderen.be/wie-mag-wat-verwijderen>

- Eenvoudige handelingen: enkel door erkend asbestverwijderaar
Verwijderingsvoorschriften volgens Codex over het welzijn op het werk Art. VI.3-54.

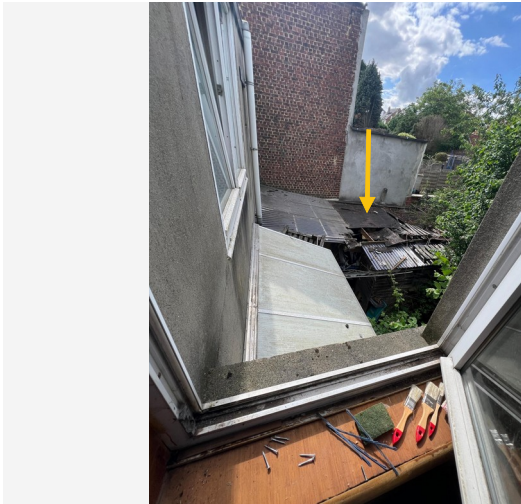
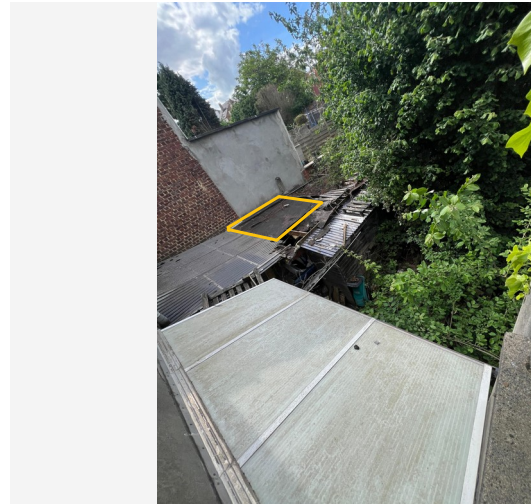
Eindbeoordeling materiaalrisico	Hoog materiaalrisico en/of hoge kans op vezelvrijgave
---------------------------------	---

Gebondenheid	Categorie 1: hechtgebonden in oorsprong
Asbestsoort (vezeltype)	Alleen chrysotiel
Asbestconcentratie	Laag (< 50%)
Afschermingsgraad van het gehele materiaal	Geheel of deels (ook) vrij aan de binnenlucht
Toestand van het materiaal	Zwaar beschadigd, zwaar verweerd

Beschrijving	Roofing schuur achteraan
Omgeving	Grenst aan binnen- en buitenlucht
Primaire drager	Schuin dak
Asbestmateriaal	Dak- en gevelbekleding - Roofing
Bindmiddel van asbestmateriaal	Bitumen (roofing, teer, asfalt)
Gebondenheid op basis van bindmiddel	Hecht
Hoeveelheid (oppervlakte - aantal)	• 16,00 m ² - 1 stuk
Totale oppervlakte	16,00 m ²
Eenvoudig bereikbaar	Ja
Bevestigingswijze	• Verlijmd, ingegoten, versmeerd
Identificatiemethode	Vaststelling zonder monstername Motivatie: Onderzoeksbeperking verhinderde monstername
Destructieve handeling voor identificatie	Nee
Opmerking	(zie beperkingsfiche 'garage en schuur')

Dringend verwijderen

- Zorg voor een veilig beheer. Vermijd het beschadigen van het asbestmateriaal. Controleer de toestand jaarlijks op wijzigingen.
- Voer bijkomende staalname(s) uit.

- Eenvoudige handelingen: mag via doe-het-zelf of door werknemer(s) met opleidingsattest eenvoudige handelingen
De toepassing mag zelf verwijderd worden onder de voorwaarden terug te vinden op:
<https://ovam.vlaanderen.be/wie-mag-wat-verwijderen>

- Eenvoudige handelingen: enkel door erkend asbestverwijderaar
Verwijderingsvoorschriften volgens Codex over het welzijn op het werk Art. VI.3-54.

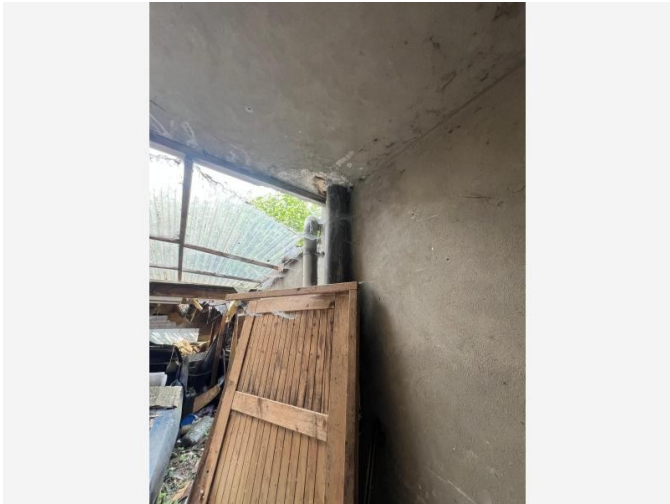
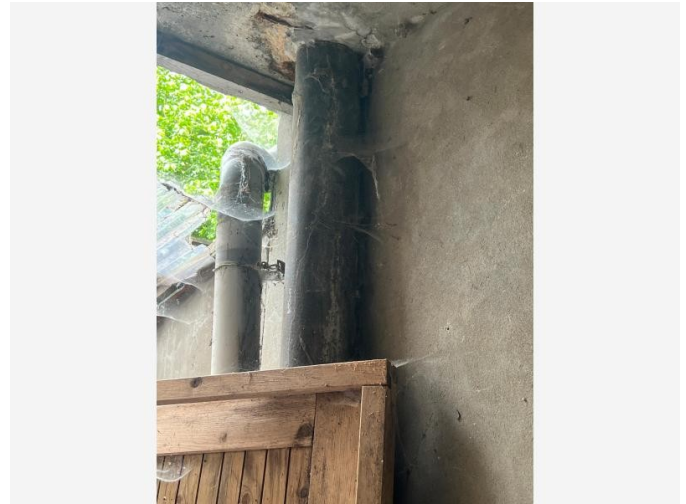
Eindbeoordeling materiaalrisico	Verhoogd materiaalrisico en/of verhoogde kans op vezelvrijgave
---------------------------------	--

Gebondenheid	Categorie 1: hechtgebonden in oorsprong
Asbestsoort (vezeltype)	Crocidoliet aanwezig
Asbestconcentratie	Laag (< 50%)
Afschermingsgraad van het gehele materiaal	Geheel of deels (ook) vrij aan de binnenlucht
Toestand van het materiaal	Licht beschadigd, licht verweerd. Intact calciumsilicaatmateriaal of categorie III 'gebondenheid'

Beschrijving	Buis
Omgeving	Buiten
Primaire drager	Wand buitenschil
Asbestmateriaal	Buis, koker, leiding, pijp, doorvoer
Bindmiddel van asbestmateriaal	Cement
Gebondenheid op basis van bindmiddel	Hecht
Hoeveelheid (lengte - omtrek - dikte - aantal)	<ul style="list-style-type: none">• 4,00 m - 15,00 cm - 2,00 cm - 1 stuk
Totaal volume	0,012 m ³
Eenvoudig bereikbaar	Ja
Bevestigingswijze	<ul style="list-style-type: none">• Verlijmd, ingegoten, versmeerd
Identificatiemethode	Vaststelling zonder monstername
Destructieve handeling voor identificatie	Nee

Verwijderen

- Zorg voor een veilig beheer. Vermijd het beschadigen van het asbestmateriaal. Controleer de toestand jaarlijks op wijzigingen.
- Voer bijkomende staalname(s) uit.

- Eenvoudige handelingen: mag via doe-het-zelf of door werknemer(s) met opleidingsattest eenvoudige handelingen
De toepassing mag zelf verwijderd worden onder de voorwaarden terug te vinden op:
<https://ovam.vlaanderen.be/wie-mag-wat-verwijderen>

- Eenvoudige handelingen: enkel door erkend asbestverwijderaar
Verwijderingsvoorschriften volgens Codex over het welzijn op het werk Art. VI.3-54.

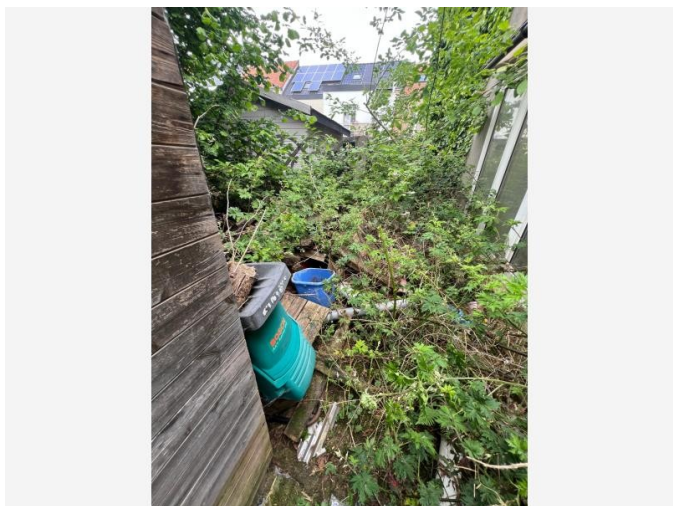
Situeringsfoto

Tijdelijke beperking

Reden: Overwoekerende vegetatie

Uitleg van de asbestdeskundige: De tuin gelegen achteraan, is volledig overwoekerd. Het is niet mogelijk een gedegen onderzoek uit te voeren.

Het betreft een tijdelijke onderzoeksbeperking met middellange termijnkarakter.

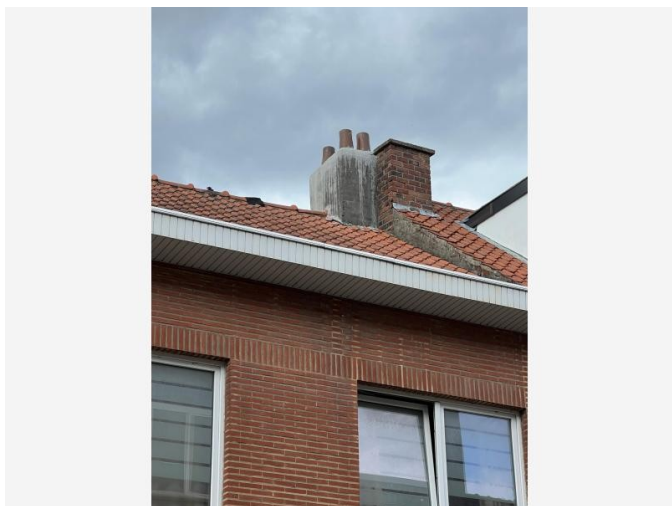
Situeringsfoto

Tijdelijke beperking

Reden: Het te onderzoeken materiaal situeert zich hoger dan 3,50 m te rekenen vanaf een veilige ondergrond

Uitleg van de asbestdeskundige: Het te onderzoeken materiaal situeert zich hoger dan 3,50 m te rekenen vanaf een veilige ondergrond

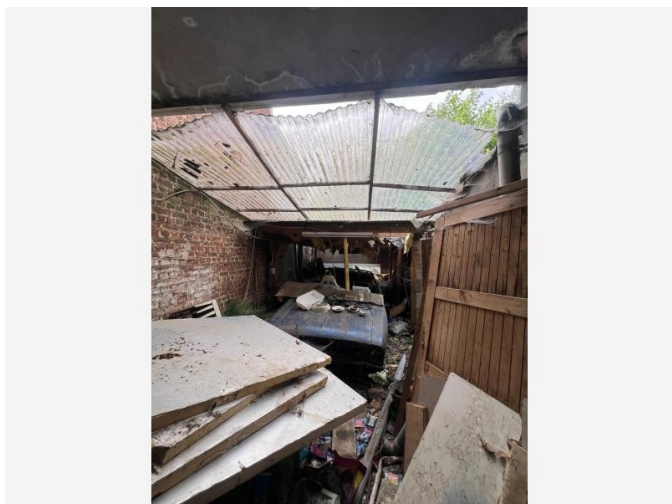
Situeringsfoto

Tijdelijke beperking

Reden: Materiaal in opslag

Uitleg van de asbestdeskundige: De ruimte van de garage vooraan gelegen en in het verlengde achteraan, de schuur bevatten een grote massa materiaal in opslag (rommel op en over elkaar gegooid). Het is niet mogelijk een gedegen onderzoek uit te voeren.

Het betreffen tijdelijke onderzoeksbeperkingen met middellange termijnkarakter.

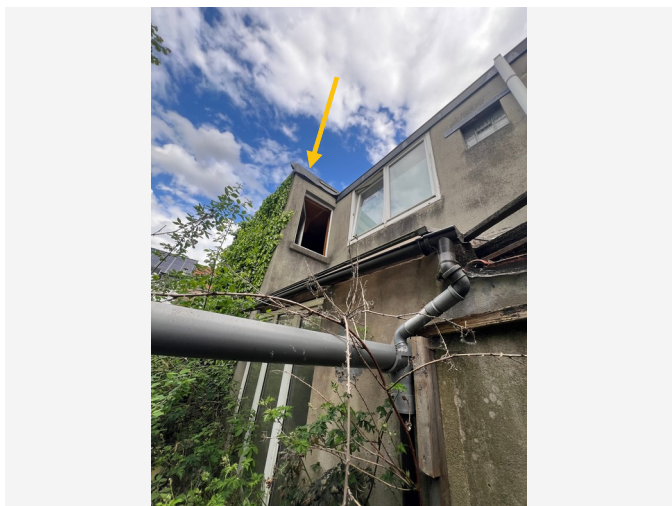
Situeringsfoto

Tijdelijke beperking

Reden: Het te onderzoeken materiaal situeert zich hoger dan 3,50 m te rekenen vanaf een veilige ondergrond

Uitleg van de asbestdeskundige: Het te onderzoeken materiaal situeert zich hoger dan 3,50 m te rekenen vanaf een veilige ondergrond

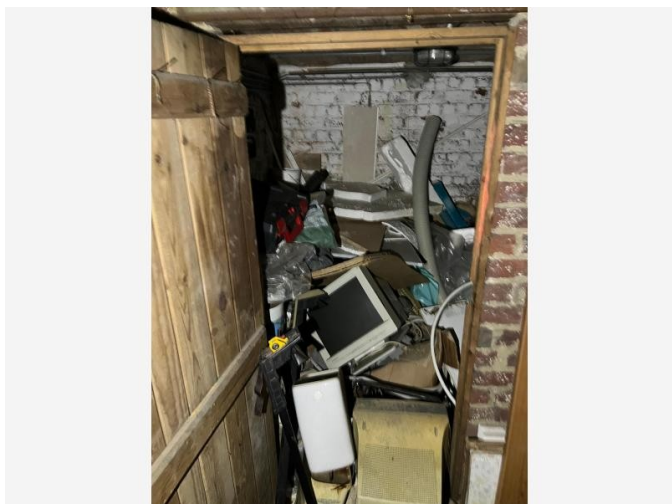
Situeringsfoto

Tijdelijke beperking

Reden: Materiaal in opslag

Uitleg van de asbestdeskundige: De kelders gelegen onder het woongedeelte bevatten een grote massa materiaal in opslag (rommel op en over elkaar gegooid).

Het is niet mogelijk een volledig onderzoek uit te voeren.

Het betreffen tijdelijke onderzoeksbeperkingen met middellange termijnkarakter.

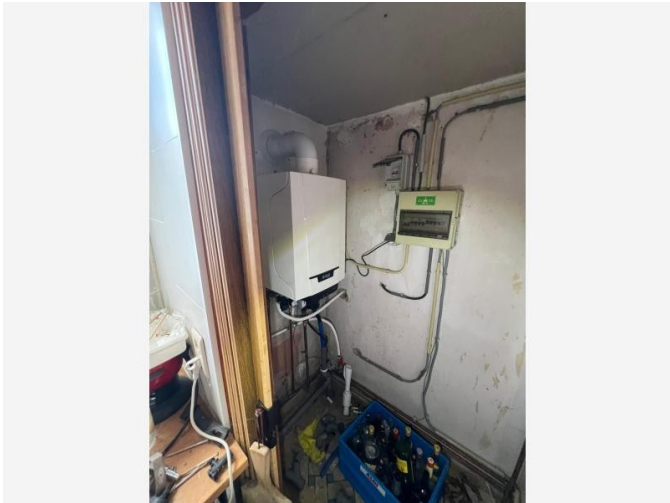
Vrije foto

Bouwjaar ketel niet bekend. Mogelijk asbesthoudende pakkingen en dichtingen

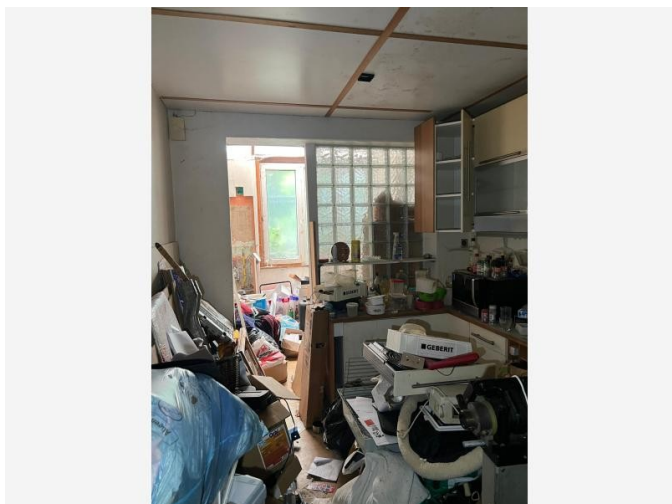
Vrije foto

Overall valse plafonds in gipskarton, planchetten of plastieken platen.

Indien bij renovatie of werken deze plafonds bloot komen te liggen, is het aangeraden de eventueel pleisterwerk aan de plafonds te bemonsteren.

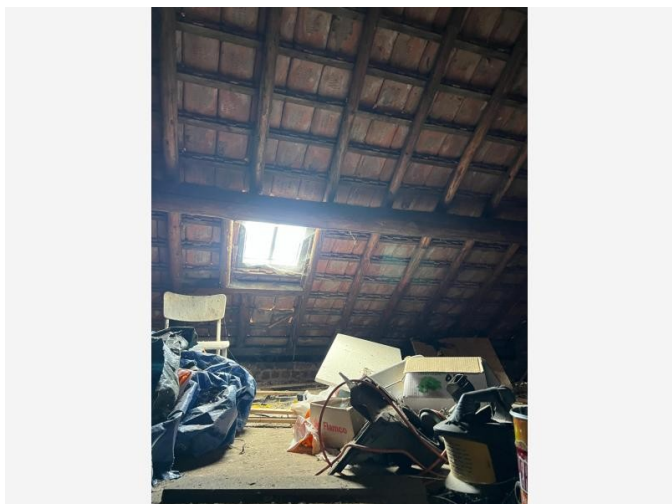
Vrije foto

Geen onderdak aanwezig

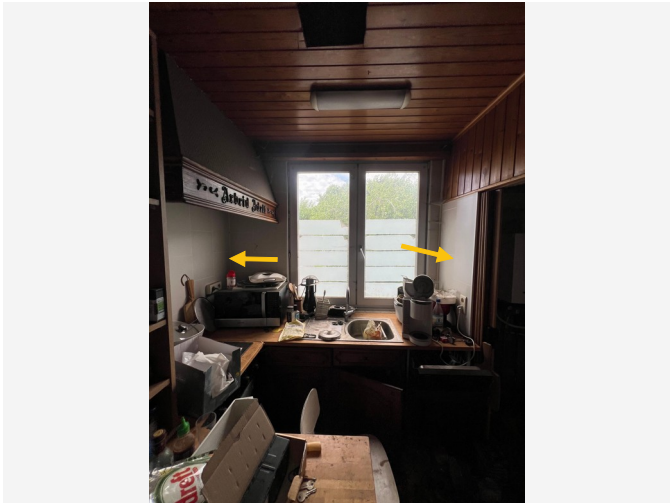
Vrije foto

Tegellijm kan mogelijks asbesthoudend zijn. Deze kon niet bemonsterd worden in het kader van het niet-destructief onderzoek. Indien bij renovatie of werken deze tegellijmlaag bloot komt te liggen, is het aangeraden de lijmlaag te bemonsteren.

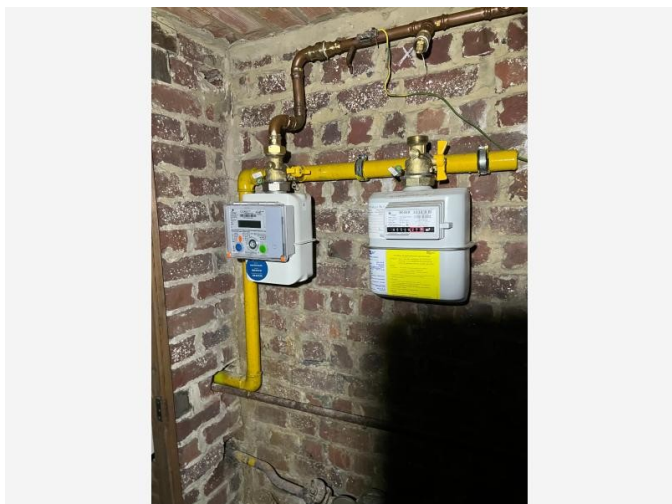
Vrije foto

Gasteller dateert van na 2001

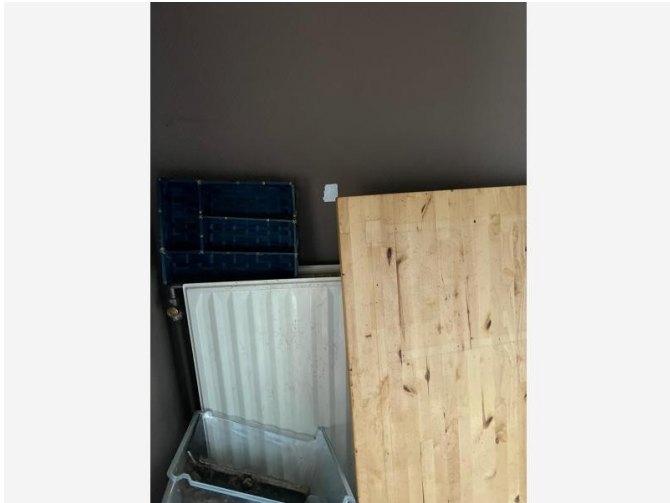
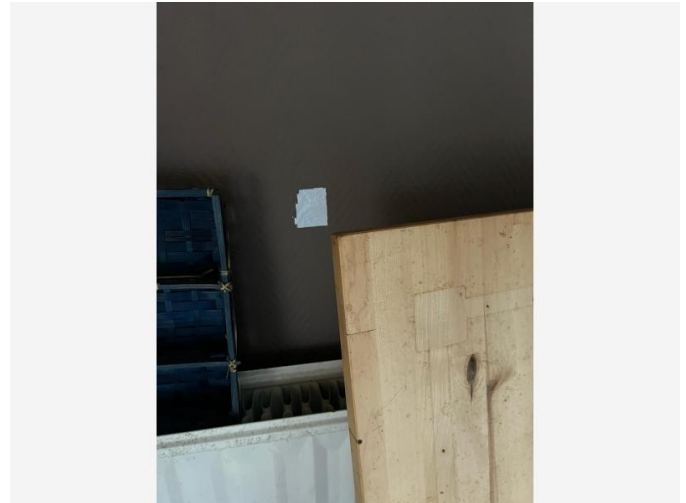
Fiche 15: Pleisterwerk muur

Geen asbest

#	Type	Referentie	Resultaat
15.1	Mengmonster	01	Geen asbest

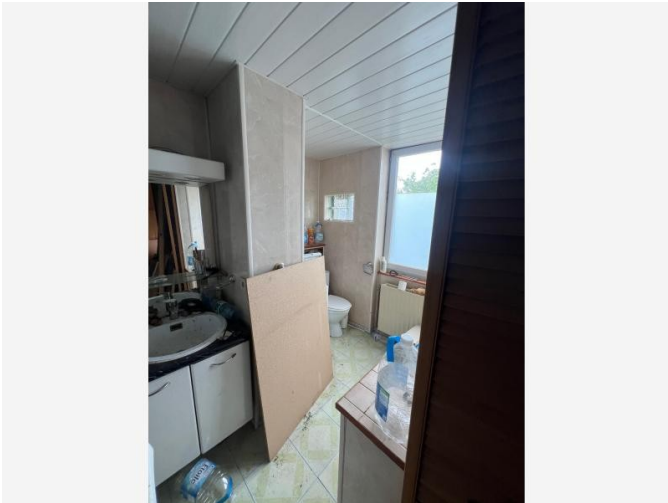
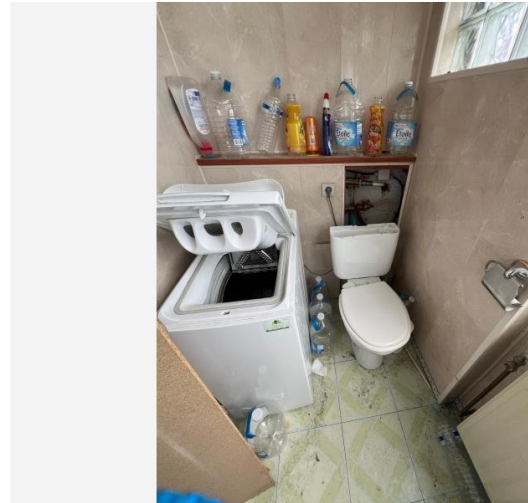
Fiche 16: Vloertegels

Geen asbest

#	Type	Referentie	Resultaat
16.1	Puntmonster	03	Geen asbest

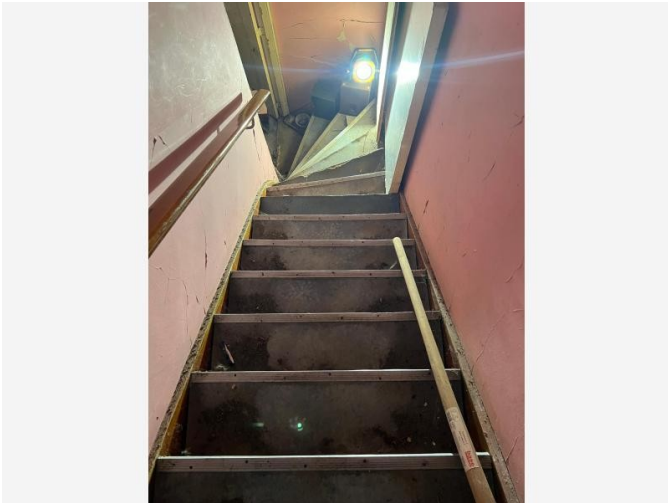
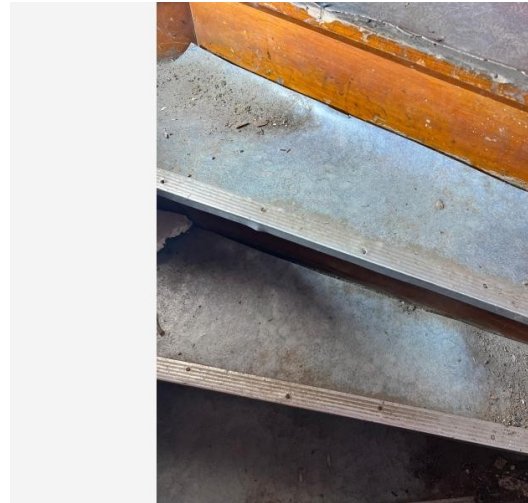
Fiche 17: Vloerzeil trap

Geen asbest

#	Type	Referentie	Resultaat
17.1	Puntmonster	02	Geen asbest
