# Asbestinventarisatetest

Weggevoerdenstraat 7, 9400 Ninove

Attestnummer : 20250305-000316.000

**Niet-asbestveilig**

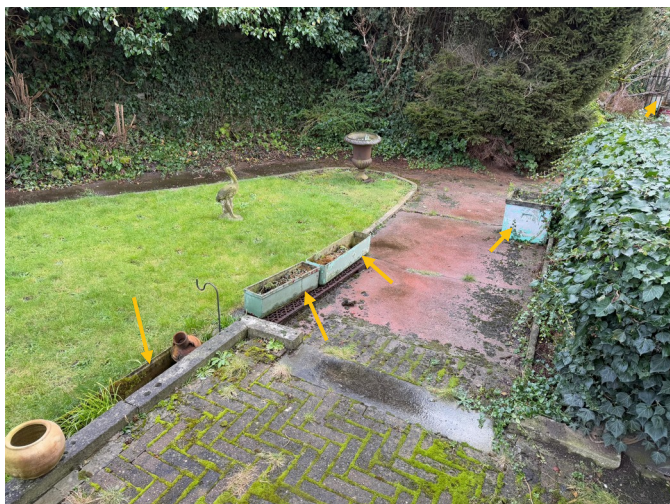
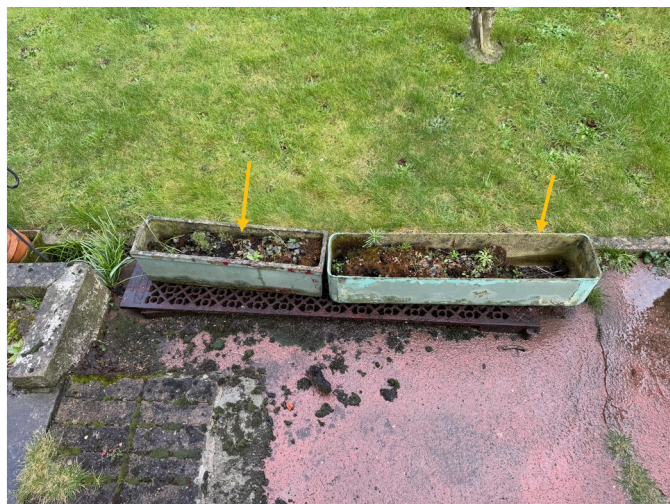
Het asbestmateriaal valt onder de mijlpaal van 2040.

**Dringend verwijderen**

Beschrijving	Bloembakken
Type afvalstof	Betreft stock-voorraad of gedemonteerde asbestmaterialen
Aanwezige resten	Er staan meerdere bloembakken in de tuin.
Omgeving	Buiten
Primaire drager	Onderdelen - stock
Asbestmaterialen	<ul style="list-style-type: none"><li>• Bak, reservoir, kuip, bloembak</li></ul>
Bindmiddel van asbestmateriaal	Cement
Gebondenheid op basis van bindmiddel	Hecht
Hoeveelheid (gewicht - aantal)	<ul style="list-style-type: none"><li>• 100,00 kg - 1 stuk</li></ul>
Totaal gewicht	100,00 kg
Eenvoudig bereikbaar	Ja
Identificatiemethode	Vaststelling zonder monsternamen
Opmerking

- Scherm in afwachting van verwijdering het asbestafval af van luchtstromingen en verstoring: bijvoorbeeld door het te verpakken, te fixeren, af te dekken, signalisatie - afbakening aan te brengen, ....
- Verwijder het asbestafval.
- Vermijd het bewerken of het intensief betreden (belopen, rijden, ...) van de verontreinigde zone. Is dit niet mogelijk vraag dan advies aan een erkend bodemsaneringsdeskundige voor verdere maatregelen.

Wij adviseren om dit te laten verwijderen door een aannemer met opleidingsattest eenvoudige handelingen.

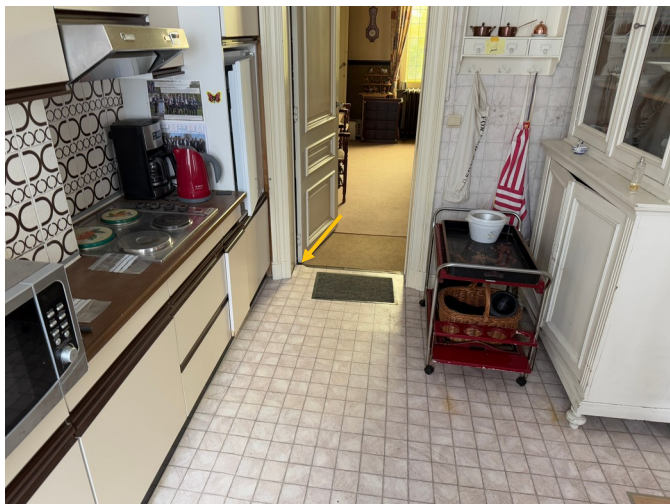
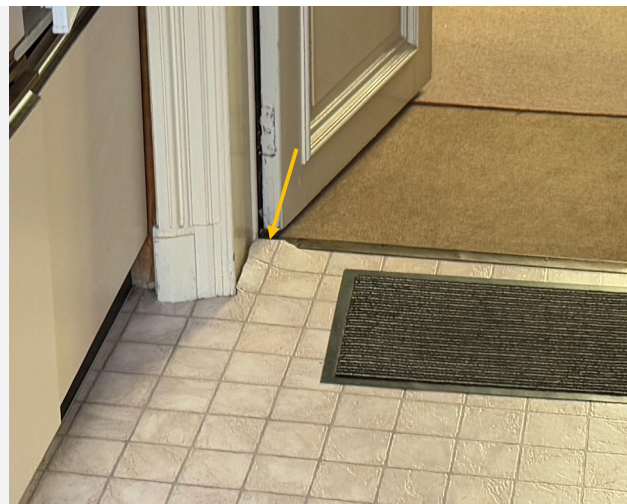
Het asbestmateriaal valt onder de mijlpaal van 2034.

Verwijderen

Eindbeoordeling materiaalrisico	Zeer laag materiaalrisico en/of zeer lage kans op vezelvrijgave
---------------------------------	---

Gebondenheid	Categorie 2: niet-hechtgebonden met matrix
Asbestsoort (vezeltype)	Alleen chrysotiel
Asbestconcentratie	Hoog ( $\geq 50\%$ )
Afschermingsgraad van het gehele materiaal	Stootvaste afscherming of omkasting
Toestand van het materiaal	Licht beschadigd, licht verweerd. Intact calciumsilicaatmateriaal of categorie III 'gebondenheid'

#	Type	Referentie	Resultaat
2.1	Puntmonster	PS07	Chrysotiel

Beschrijving	Vinylzeil - Ruimte: keuken 1ste verdiep
Omgeving	Binnen
Primaire drager	Vloer
Asbestmateriaal	Prefab - afwerking - Vloerzeil
Bindmiddel van asbestmateriaal	Karton - papier - viltachtig
Gebondenheid op basis van bindmiddel	Niet-hechtgebonden
Hoeveelheid (oppervlakte - aantal)	• 21,00 m <sup>2</sup> - 1 stuk
Totale oppervlakte	21,00 m <sup>2</sup>
Eenvoudig bereikbaar	Ja
Bevestigingswijze	• Verlijmd, ingegoten, versmeerd
Identificatiemethode	Vaststelling met monstername
Destructieve handeling voor identificatie	Nee
Opmerking	De hoeveelheid is een schatting de vinyl ligt onder een andere vinyl.

- Zorg voor een veilig beheer. Vermijd het beschadigen van het asbestmateriaal. Controleer de toestand jaarlijks op wijzigingen.
- Verwijder dit asbestmateriaal zo snel mogelijk. Volg de toestand goed op.

- Hermetische zone (erkend asbestverwijderaar)  
Bepaalde asbestmaterialen mogen enkel door erkende asbestverwijderaars verwijderd worden via de techniek hermetische zone. Zij volgen daarbij strikte veiligheidsprocedures en gebruiken gespecialiseerd materieel.

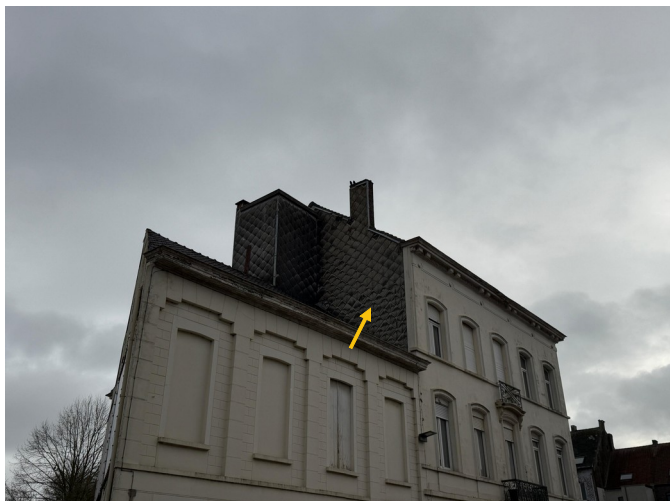
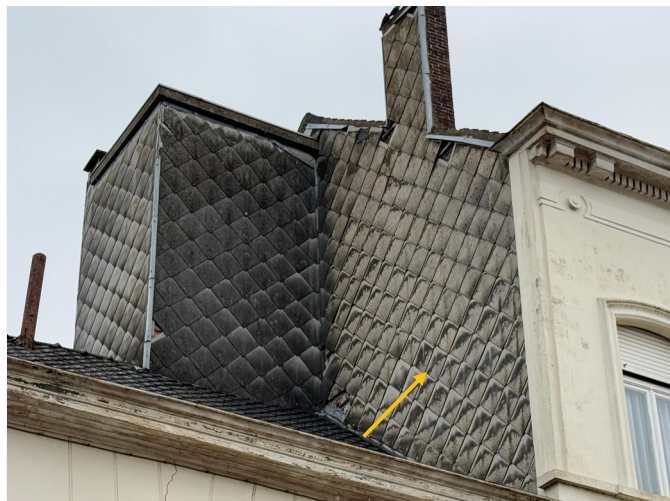
## Fiche 3: Leien - Gevel(s) - Grenzend aan buiten (Via staalname)

Het asbestmateriaal valt onder de mijlpaal van 2034.

Verwijderen

Eindbeoordeling materiaalrisico	Verhoogd materiaalrisico en/of verhoogde kans op vezelvrijgave
Opmerking	Mos/verwerking aanwezig.

Gebondenheid	Categorie 1: hechtgebonden in oorsprong
Asbestsoort (vezeltype)	Crocidoliet aanwezig
Asbestconcentratie	Laag (< 50%)
Afschermingsgraad van het gehele materiaal	Geheel of deels vrij aan de buitenlucht
Toestand van het materiaal	Matig beschadigd, matig verweerd

Beschrijving	Leien - Gevel(s) - Grenzend aan buiten (Via staalname)
Omgeving	Buiten
Primaire drager	Wand buitenschil
Asbestmateriaal	Dak- en gevelbekleding - Lei, shingle
Bindmiddel van asbestmateriaal	Cement
Gebondenheid op basis van bindmiddel	Hecht
Hoeveelheid (oppervlakte - aantal)	• 30,00 m <sup>2</sup> - 1 stuk
Totale oppervlakte	30,00 m <sup>2</sup>
Eenvoudig bereikbaar	Ja
Bevestigingswijze	<ul style="list-style-type: none"><li>• Geklemd</li><li>• Genageld, geniet</li></ul>
Identificatiemethode	Vaststelling zonder monsternamen
Destructieve handeling voor identificatie	Nee

- Scherm in afwachting van verwijdering het asbestmateriaal af van luchtstromingen en verstoring: bijvoorbeeld door het te verpakken, te fixeren, af te dekken, signalisatie - afbakening aan te brengen, ...
- Verwijder dit asbestmateriaal zo snel mogelijk. Volg de toestand goed op.
- Hemelwater dat afspoelt van asbestcement daken of gevels kan asbestdeeltjes bevatten. Gebruik het enkel voor gesloten circuits (bv. spoelen toiletten). Reinig na het vervangen van het dak of de gevel de dakgoten en regenwaterput of -ton om asbesthoudend sediment of slib te verwijderen

Wij adviseren om dit te laten verwijderen door een aannemer met opleidingsattest eenvoudige handelingen.

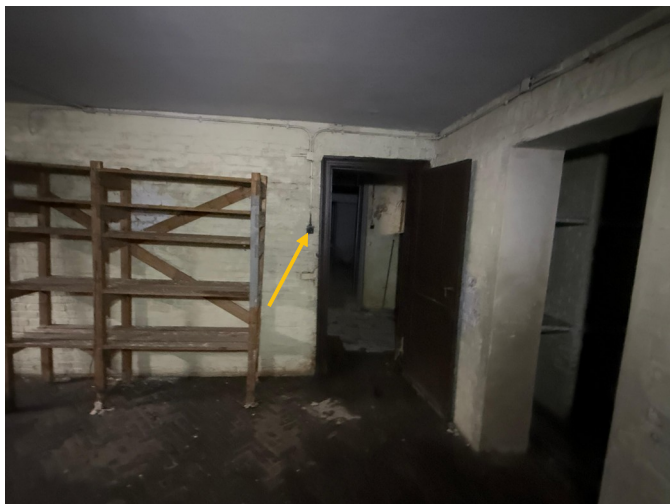
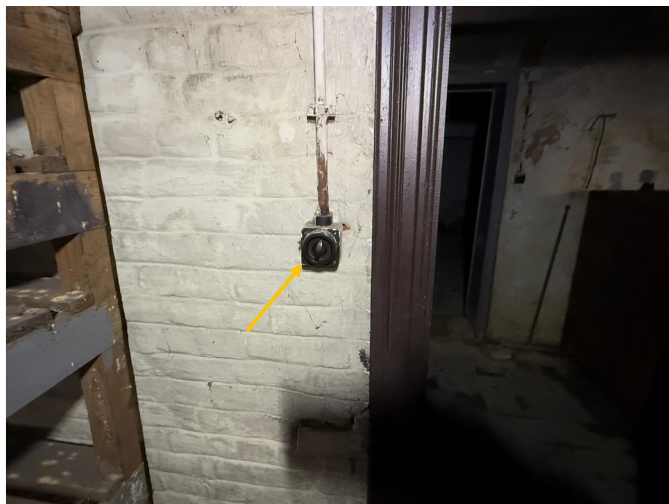
Het asbestmateriaal valt onder de mijlpaal van 2040.

Zorgvuldig beheeren

- Zorg voor een veilig beheer. Vermijd het beschadigen van het asbestmateriaal. Controleer de toestand jaarlijks op wijzigingen.

Wij adviseren om dit te laten verwijderen door een aannemer met opleidingsattest eenvoudige handelingen.

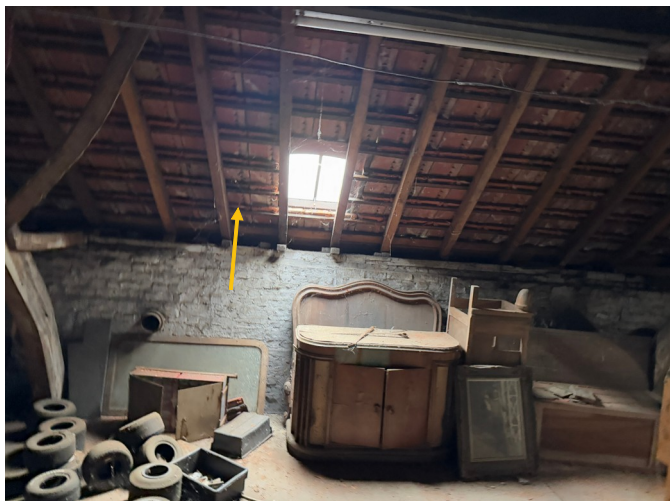
## Fiche 7: Geen verdacht onderdak aanwezig - Schuine daken

Identificatiemethode	Vaststelling & expertise (niet-asbestverdacht)
----------------------	--

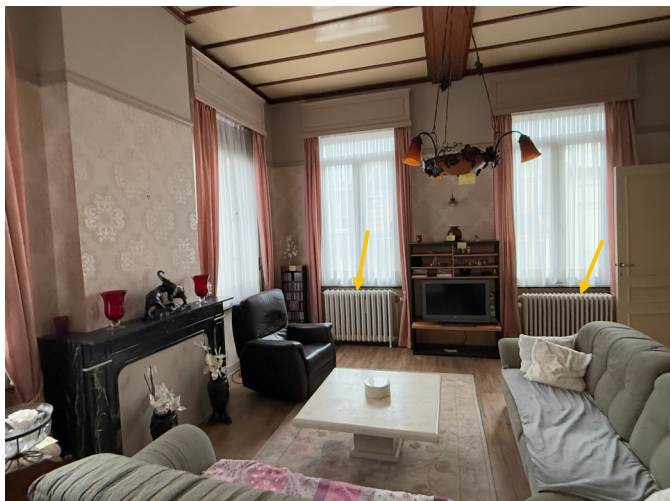
## Fiche 9: Gietijzeren/oudere radiatoren (Bouwjaar ongekend)

Identificatiemethode	Redelijk vermoeden
----------------------	--------------------

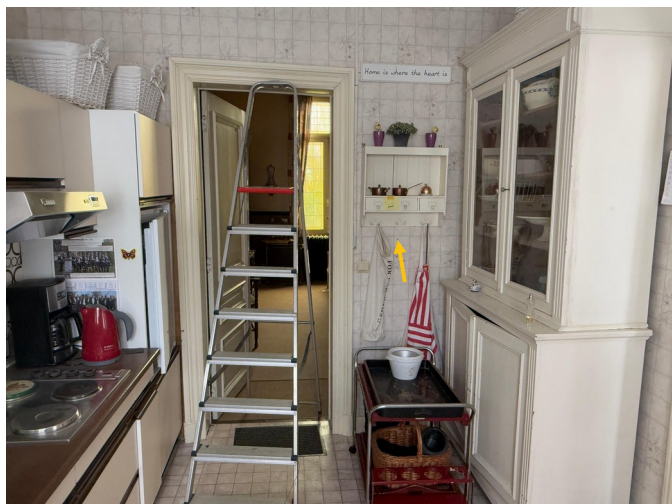
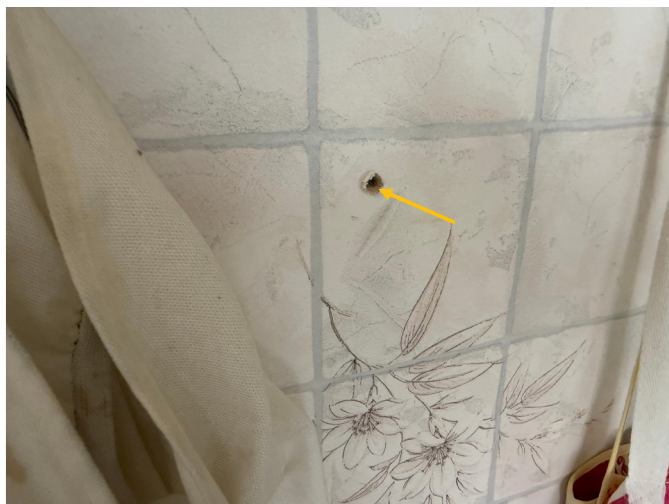
## Fiche 13: Pleisterwerk - Muren

Geen asbest

Beschrijving	Pleisterwerk - Muren
Omgeving	Binnen
Primaire drager	Binnenwand
Bindmiddel van materiaal	Gips - kalk
Gebondenheid op basis van bindmiddel	Niet-hechtgebonden
Hoeveelheid (oppervlakte - dikte - aantal)	• 200,00 m <sup>2</sup> - 1,00 cm - 1 stuk
Totaal volume	2,00 m <sup>3</sup>
Identificatiemethode	Vaststelling met monstername
Destructieve handeling voor identificatie	Nee
Opmerking	<p>Deze hoeveelheid is een schatting.</p> <p>--&gt; Stalen werden genomen op volgende plaatsen:</p> <ul style="list-style-type: none"><li>- Natte ruimte (keuken).</li><li>- Droge ruimte (slaapkamer).</li><li>- Stookruimte (***).</li><li>- Traphal (***1ste verdiep).</li></ul> <p>--&gt; Er konden geen stalen genomen worden op volgende plaatsen:</p> <ul style="list-style-type: none"><li>- Natte ruimte (Reden: ***).</li><li>- Droge ruimte (Reden: ***).</li><li>- Stookruimte (Reden: geen pleister op de muren aanwezig).</li><li>- Traphal (Reden: ***).</li></ul>

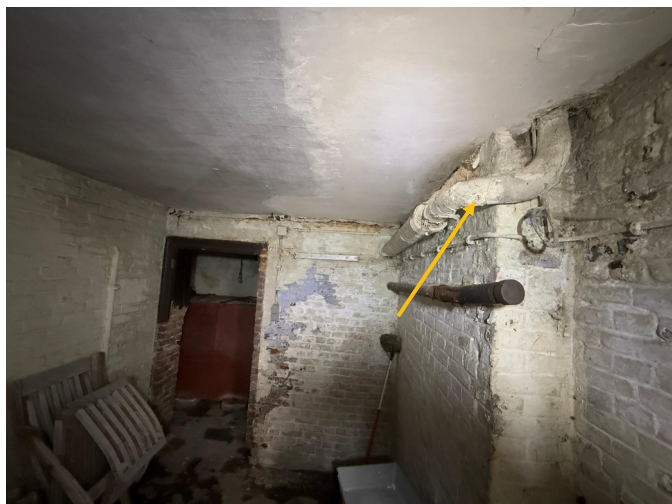
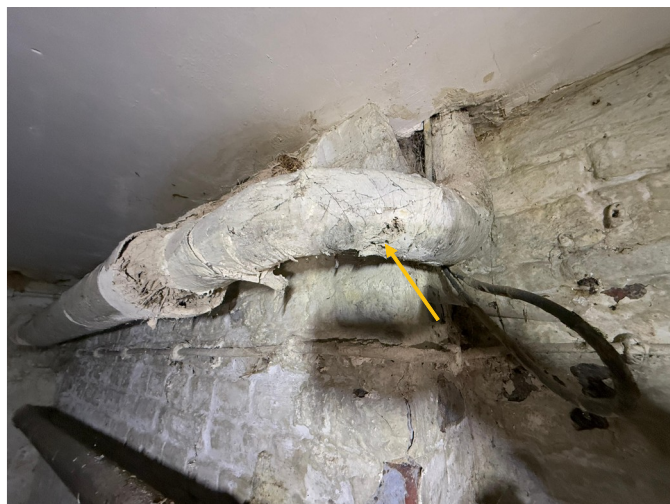
Beschrijving	Leidingisolatie - Kelder
Omgeving	Binnen
Primaire drager	HVAC infrastructuur en uitrusting
Bindmiddel van materiaal	Gips - kalk
Gebondenheid op basis van bindmiddel	Niet-hechtgebonden
Hoeveelheid (lengte - omtrek - dikte - aantal)	<ul style="list-style-type: none"><li>• 15,00 m - 1,00 cm - 5,00 cm - 1 stuk</li><li>• 30,00 m - 50,00 cm - 5,00 cm - 1 stuk</li></ul>
Totaal volume	0,758 m <sup>3</sup>
Identificatiemethode	Vaststelling met monstername
Destructieve handeling voor identificatie	Nee
Opmerking	Er werden meerdere punten bestaand en opgenomen in het mengstaal, conform het inspectieprotocol.

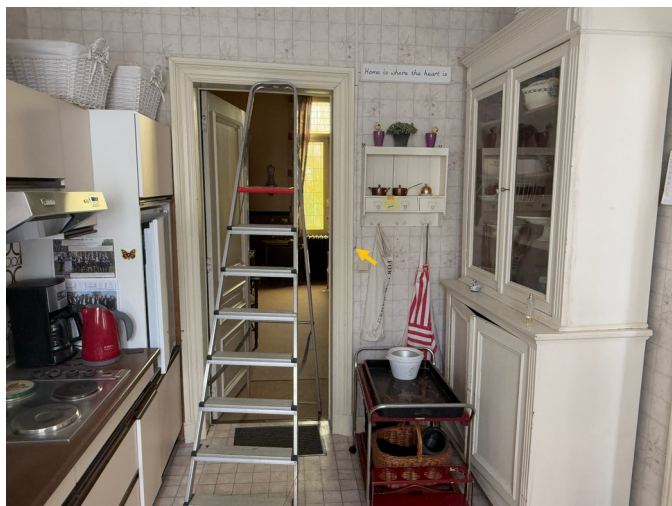
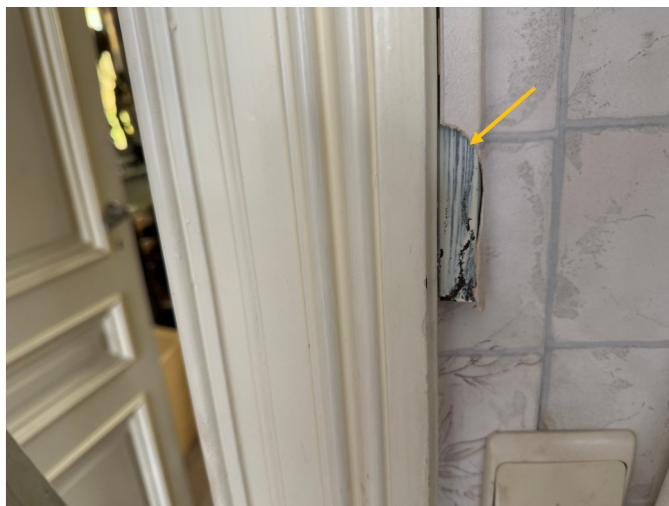
## Fiche 16: Vinyl/papier muurbekleding keuken.

Geen asbest

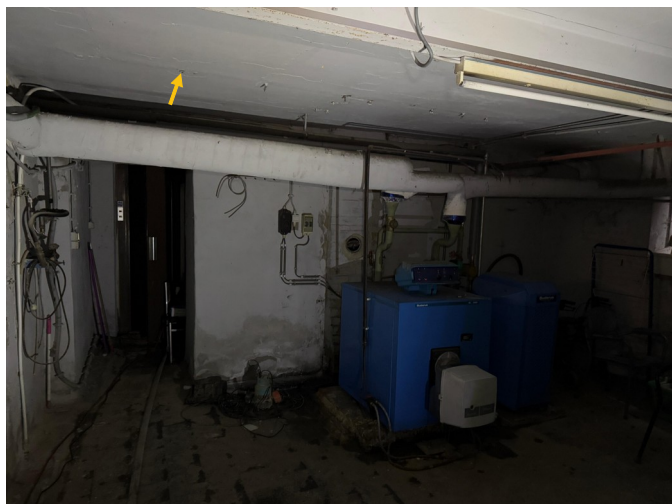
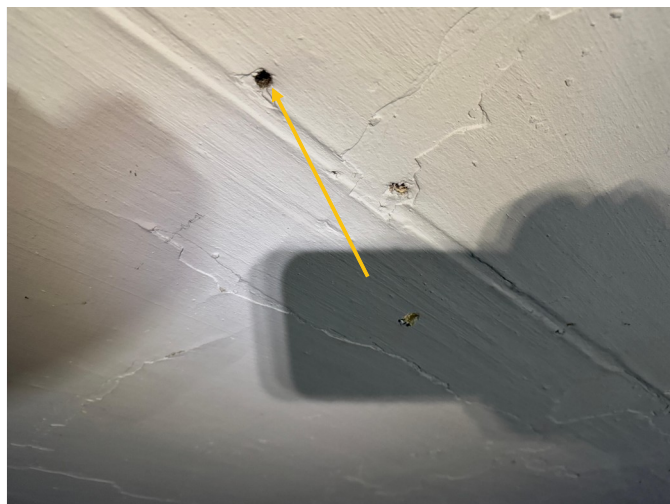
## Fiche 17: Pleisterwerk - Plafonds

Geen asbest
