# Asbestinventarisatetest

Weggevoerdenstraat 9, 9400 Ninove

Attestnummer : 20250305-000317.000

## Zone 1: Hoofdgebouw

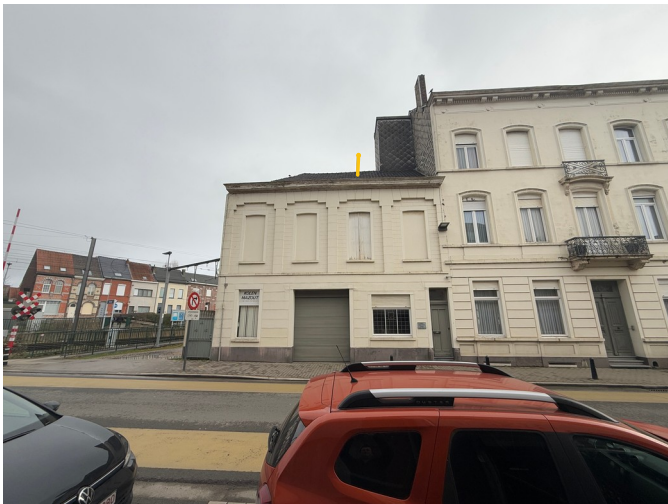
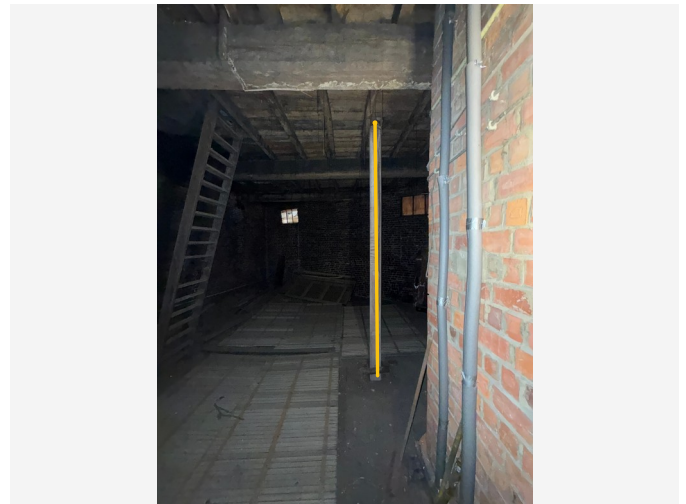
Eindbeoordeling materiaalrisico	Hoog materiaalrisico en/of hoge kans op vezelvrijgave
---------------------------------	---

Gebondenheid	Categorie 1: hechtgebonden in oorsprong
Asbestsoort (vezeltype)	Crocidoliet aanwezig
Asbestconcentratie	Laag (< 50%)
Afschermingsgraad van het gehele materiaal	Geheel of deels (ook) vrij aan binnenluchtstromen
Toestand van het materiaal	Matig beschadigd, matig verweerd

Beschrijving	Rookgaskanaal - Afzuigkap keuken
Omgeving	Grenst aan binnen- en buitenlucht
Primaire drager	Schacht-koker (technisch)
Asbestmateriaal	Rookgaskanaal
Bindmiddel van asbestmateriaal	Cement
Gebondenheid op basis van bindmiddel	Hecht
Hoeveelheid (lengte - omtrek - dikte - aantal)	<ul style="list-style-type: none"><li>• 16,00 m - 40,00 cm - 1,00 cm - 1 stuk</li></ul>
Totaal volume	0,064 m <sup>3</sup>
Eenvoudig bereikbaar	Ja
Bevestigingswijze	<ul style="list-style-type: none"><li>• Verlijmd, ingegoten, versmeerd</li></ul>
Identificatiemethode	Vaststelling zonder monsternamen
Destructieve handeling voor identificatie	Nee
Opmerking	Afzuigkap keuken op aangesloten.

**Dringend verwijderen**

- Scherm in afwachting van verwijdering het asbestmateriaal af van luchtstromingen en verstoring: bijvoorbeeld door het te verpakken, te fixeren, af te dekken, signalisatie - afbakening aan te brengen, ...
- Verwijder dit asbestmateriaal zo snel mogelijk. Volg de toestand goed op.

- Eenvoudige handelingen: mag via doe-het-zelf of door werknemer(s) met opleidingsattest eenvoudige handelingen  
Buiten mag u de volgende toepassingen zelf wegnemen:
  - hechtgebonden asbest dat niet beschadigd is.
  - hechtgebonden asbest dat wel beschadigd is en waarbij er vrije asbestvezels zichtbaar zijn.

Wij adviseren om dit te laten verwijderen door een aannemer met opleidingsattest eenvoudige handelingen.

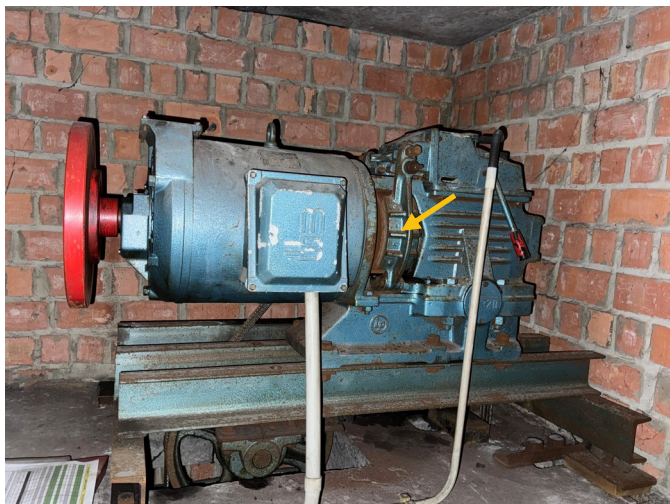
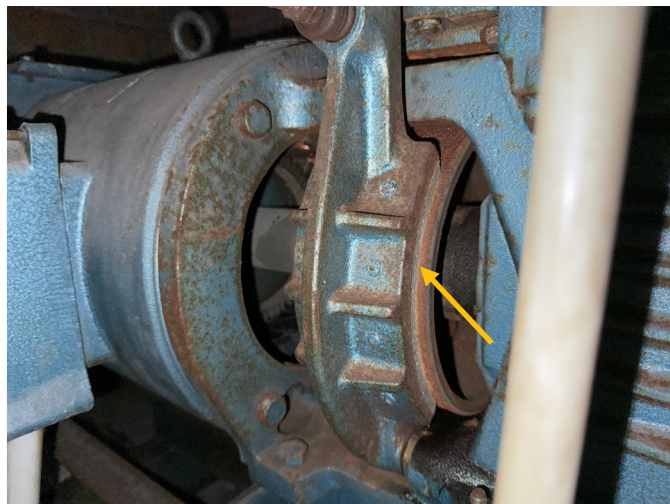
Eindbeoordeling materiaalrisico	Verhoogd materiaalrisico en/of verhoogde kans op vezelvrijgave
---------------------------------	--

Gebondenheid	Categorie 1: hechtgebonden in oorsprong
Asbestsoort (vezeltype)	Crocidoliet aanwezig
Asbestconcentratie	Laag (< 50%)
Afschermingsgraad van het gehele materiaal	Geheel of deels (ook) vrij aan binnenluchtstromen
Toestand van het materiaal	Licht beschadigd, licht verweerd. Intact calciumsilicaatmateriaal of categorie III 'gebondenheid'

Verplichte verwijdering of inkapseling (KB van 9 maart 2003, 2005).
---

Beschrijving	Liftinstallatie remmen.
Omgeving	Binnen
Primaire drager	Lift
Asbestmateriaal	Frictiemateriaal (remvoering, remschoen, koppeling, ...)
Bindmiddel van asbestmateriaal	Cement
Gebondenheid op basis van bindmiddel	Hecht
Hoeveelheid (gewicht - aantal)	• 1,97 kg - 1 stuk
Totaal gewicht	1,97 kg
Eenvoudig bereikbaar	Ja
Bevestigingswijze	• Geklemd
Identificatiemethode	Vaststelling zonder monstername
Destructieve handeling voor identificatie	Nee

Verwijderen

- Scherm in afwachting van verwijdering het asbestmateriaal af van luchtstromingen en verstoring: bijvoorbeeld door het te verpakken, te fixeren, af te dekken, signalisatie - afbakening aan te brengen, ...
- Verwijder dit asbestmateriaal zo snel mogelijk. Volg de toestand goed op.

- Eenvoudige handelingen: mag via doe-het-zelf of door werknemer(s) met opleidingsattest eenvoudige handelingen  
Verwijderen of vervangen door erkende lifttechnicus.

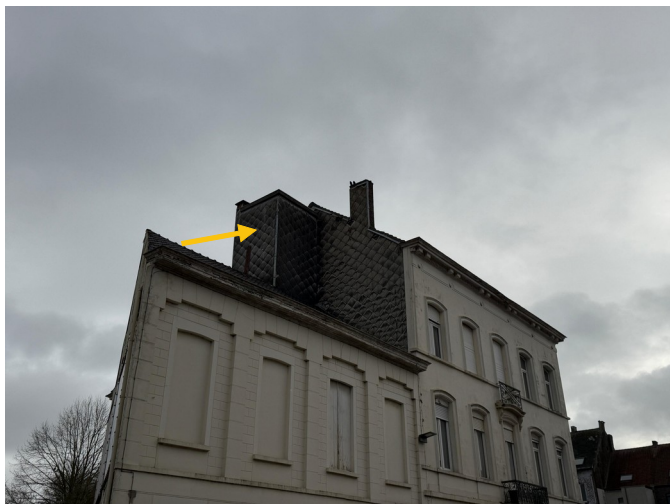
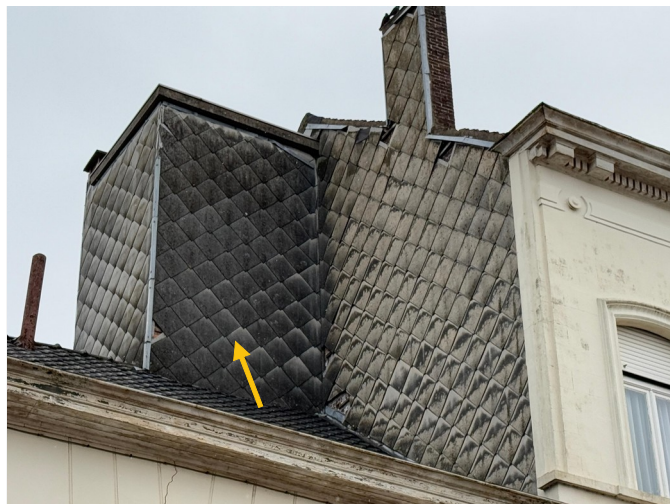
Eindbeoordeling materiaalrisico	Verhoogd materiaalrisico en/of verhoogde kans op vezelvrijgave
Opmerking	Mos/verwerking aanwezig.

Gebondenheid	Categorie 1: hechtgebonden in oorsprong
Asbestsoort (vezeltype)	Crocidoliet aanwezig
Asbestconcentratie	Laag (< 50%)
Afschermingsgraad van het gehele materiaal	Geheel of deels vrij aan de buitenlucht
Toestand van het materiaal	Matig beschadigd, matig verweerd

Beschrijving	Leien - bekleding liftkoker
Omgeving	Buiten
Primaire drager	Wand buitenschil
Asbestmateriaal	Dak- en gevelbekleding - Lei, shingle
Bindmiddel van asbestmateriaal	Cement
Gebondenheid op basis van bindmiddel	Hecht
Hoeveelheid (oppervlakte - aantal)	• 24,00 m <sup>2</sup> - 1 stuk
Totale oppervlakte	24,00 m <sup>2</sup>
Eenvoudig bereikbaar	Ja
Bevestigingswijze	<ul style="list-style-type: none"><li>• Geklemd</li><li>• Genageld, geniet</li></ul>
Identificatiemethode	Vaststelling zonder monsternamen
Destructieve handeling voor identificatie	Nee
Opmerking	Deze hoeveelheid is een schatting.

Verwijderen

- Scherm in afwachting van verwijdering het asbestmateriaal af van luchtstromingen en verstoring: bijvoorbeeld door het te verpakken, te fixeren, af te dekken, signalisatie - afbakening aan te brengen, ...
- Verwijder dit asbestmateriaal zo snel mogelijk. Volg de toestand goed op.
- Hemelwater dat afspoelt van asbestcement daken of gevels kan asbestdeeltjes bevatten. Gebruik het enkel voor gesloten circuits (bv. spoelen toiletten). Reinig na het vervangen van het dak of de gevel de dakgoten en regenwaterput of -ton om asbesthoudend sediment of slib te verwijderen

- Eenvoudige handelingen: mag via doe-het-zelf of door werknemer(s) met opleidingsattest eenvoudige handelingen  
Buiten (of via buitenzijde) mag u de volgende toepassingen zelf wegnemen:
  - hechtgebonden asbest dat niet beschadigd is.
  - hechtgebonden asbest dat wel beschadigd is en waarbij er vrije asbestvezels zichtbaar zijn.

Wij adviseren om dit te laten verwijderen door een aannemer met opleidingsattest eenvoudige handelingen.

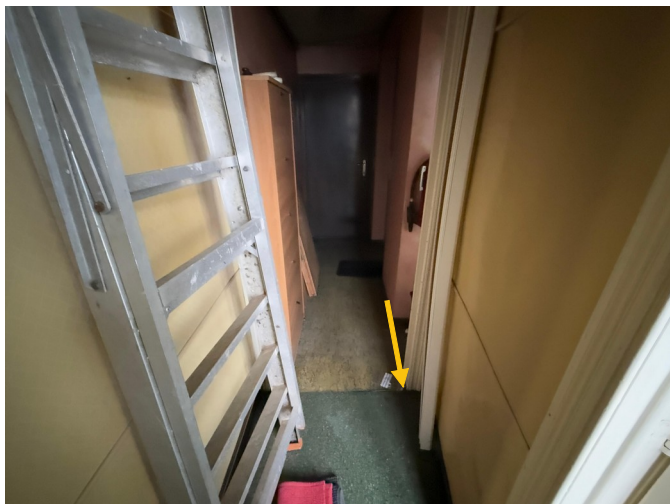
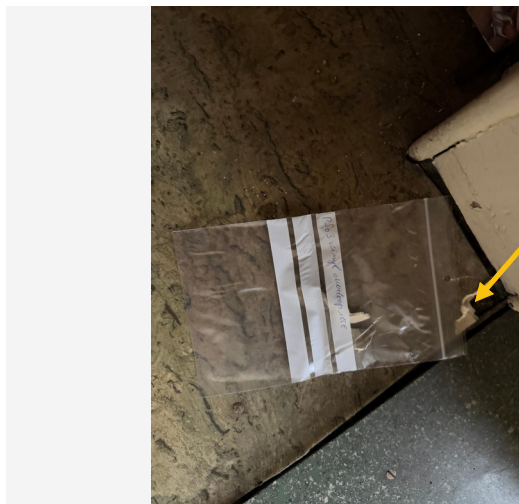
Eindbeoordeling materiaalrisico	Verhoogd materiaalrisico en/of verhoogde kans op vezelvrijgave
---------------------------------	--

Gebondenheid	Categorie 2: niet-hechtgebonden met matrix
Asbestsoort (vezeltype)	Alleen chrysotiel
Asbestconcentratie	Hoog ( $\geq 50\%$ )
Afschermingsgraad van het gehele materiaal	Geheel of deels (ook) vrij aan de binnenlucht
Toestand van het materiaal	Licht beschadigd, licht verweerd. Intact calciumsilicaatmateriaal of categorie III 'gebondenheid'

#	Type	Referentie	Resultaat
4.1	Puntmonster	PS03	Chrysotiel

Beschrijving	Vinylzeil - Ruimte: overloop
Omgeving	Binnen
Primaire drager	Vloer
Asbestmateriaal	Prefab - afwerking - Vloerzeil
Bindmiddel van asbestmateriaal	Karton - papier - viltachtig
Gebondenheid op basis van bindmiddel	Niet-hechtgebonden
Hoeveelheid (oppervlakte - aantal)	• 3,00 m <sup>2</sup> - 1 stuk
Totale oppervlakte	3,00 m <sup>2</sup>
Eenvoudig bereikbaar	Ja
Bevestigingswijze	• Verlijmd, ingegoten, versmeerd
Identificatiemethode	Vaststelling met monstername
Destructieve handeling voor identificatie	Nee
Opmerking	Geen destructief onderzoek gepleegd naar eventuele verdachte onderliggende (lijm)lagen, daar vloerzeilen intact waren op het bezoek (Conform opdracht). Als u oudere lijm of verdachte onderliggende lagen tegenkomt, laat dan eerst een staal uitvoeren alvorens eventuele werken verder te zetten.

Verwijderen

- Scherm in afwachting van verwijdering het asbestmateriaal af van luchtstromingen en verstoring: bijvoorbeeld door het te verpakken, te fixeren, af te dekken, signalisatie - afbakening aan te brengen, ...
- Verwijder dit asbestmateriaal zo snel mogelijk. Volg de toestand goed op.

- Hermetische zone (erkend asbestverwijderaar)  
Bepaalde asbestmaterialen mogen enkel door erkende asbestverwijderaars verwijderd worden via de techniek hermetische zone. Zij volgen daarbij strikte veiligheidsprocedures en gebruiken gespecialiseerd materieel.

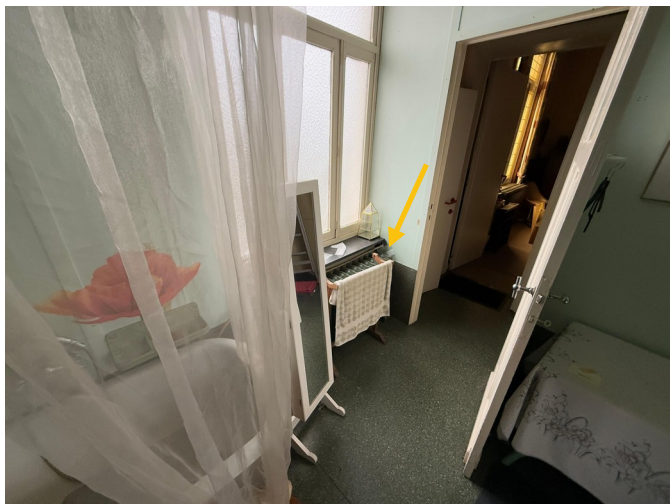
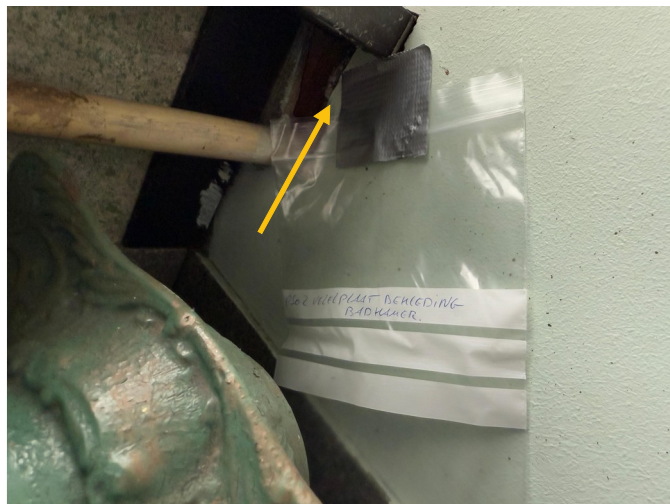
Beschrijving	Vezelplaat Muren en plafond badkamer
Omgeving	Binnen
Primaire drager	Muren en plafond
Asbestmateriaal	Plaat, paneel, tablet - Type Menuiserie
Bindmiddel van asbestmateriaal	Cement
Gebondenheid op basis van bindmiddel	Hecht
Hoeveelheid (oppervlakte - dikte - aantal)	• 30,00 m <sup>2</sup> - 0,40 cm - 1 stuk
Totaal volume	0,12 m <sup>3</sup>
Eenvoudig bereikbaar	Ja
Bevestigingswijze	<ul style="list-style-type: none"><li>• Verlijmd, ingegoten, versmeerd</li><li>• Geschroefd</li></ul>
Identificatiemethode	Vaststelling met monsternamen
Destructieve handeling voor identificatie	Nee
Opmerking	Muren en plafond zijn bekleed met dit materiaal.

Zorgvuldig beheeren

- Zorg voor een veilig beheer. Vermijd het beschadigen van het asbestmateriaal. Controleer de toestand jaarlijks op wijzigingen.

- Eenvoudige handelingen: mag via doe-het-zelf of door werknemer(s) met opleidingsattest eenvoudige handelingen  
In binnenruimtes mag u zelf, alleen hechtgebonden asbest verwijderen dat niet beschadigd is. Dat betekent dat het materiaal volledig intact is en er geen vrije asbestvezels zichtbaar zijn.

Wij adviseren om dit te laten verwijderen door een aannemer met opleidingsattest eenvoudige handelingen.

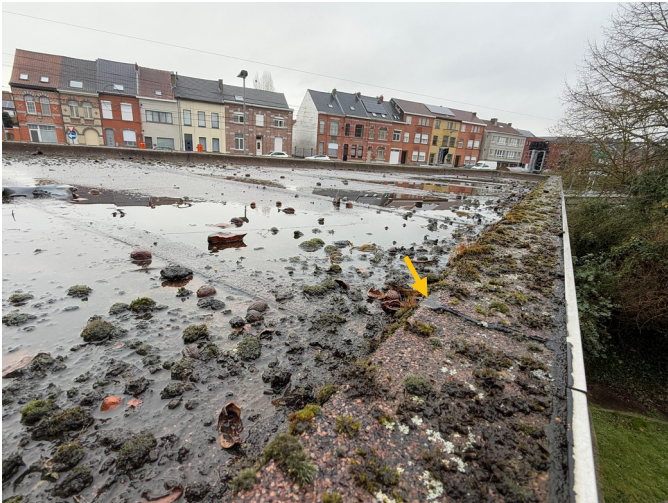
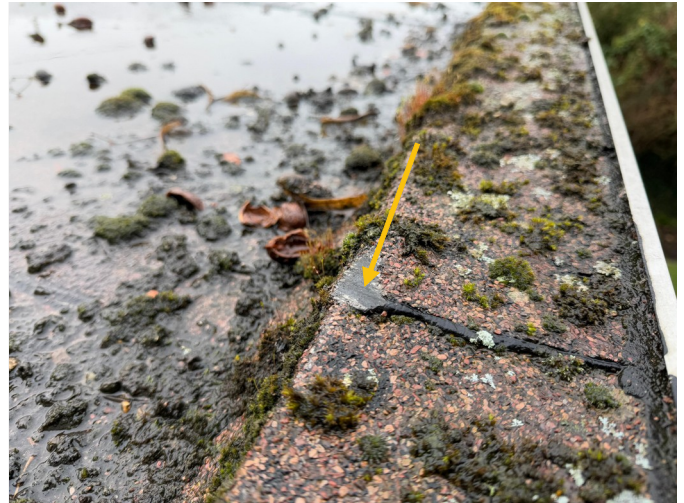
## Fiche 11: Roofing/bitumen - Plat dak (Toplaag)

Geen asbest

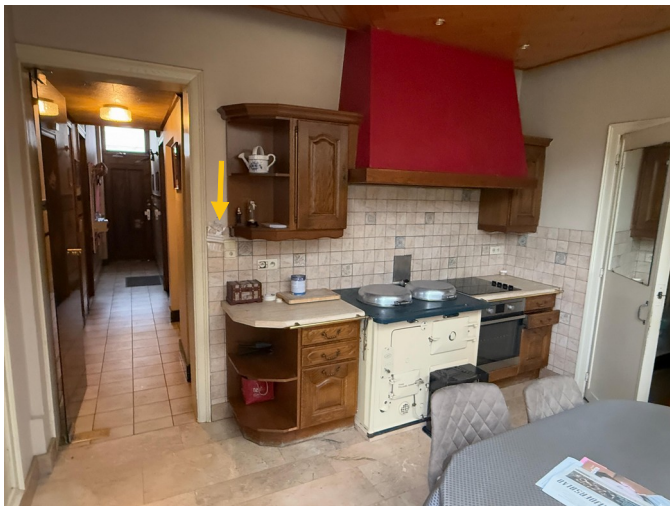
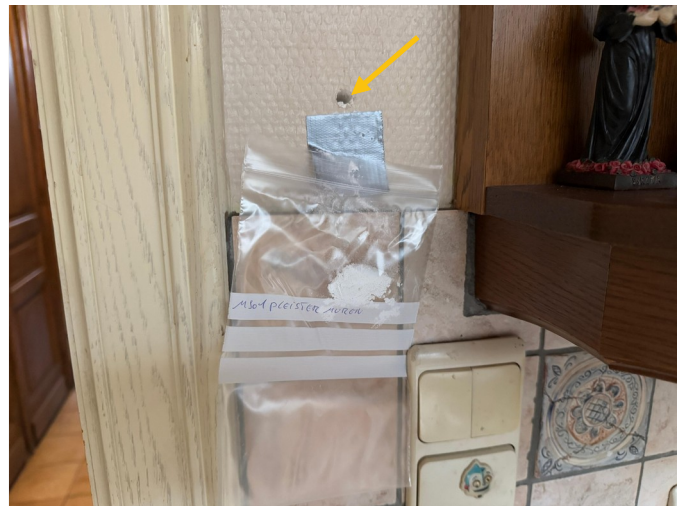
## Fiche 12: Pleisterwerk - Muren

Geen asbest

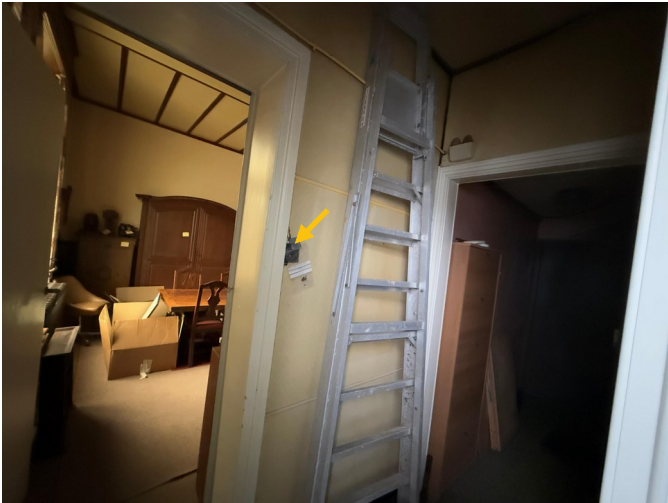
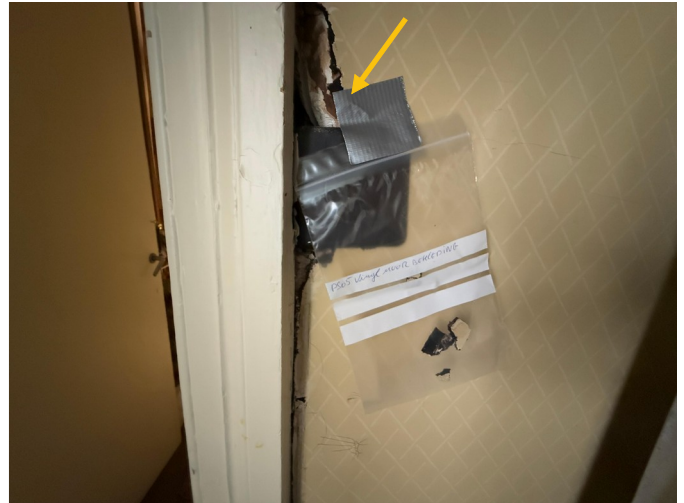
## Fiche 14: Vinylzeil - Ruimte(s):

Geen asbest
