Asbestinventarisatetest

Bevrijdingslaan 260, 9000 Gent

Attestnummer : 20230106-000250.000

Uitgegeven op : 06.01.2023

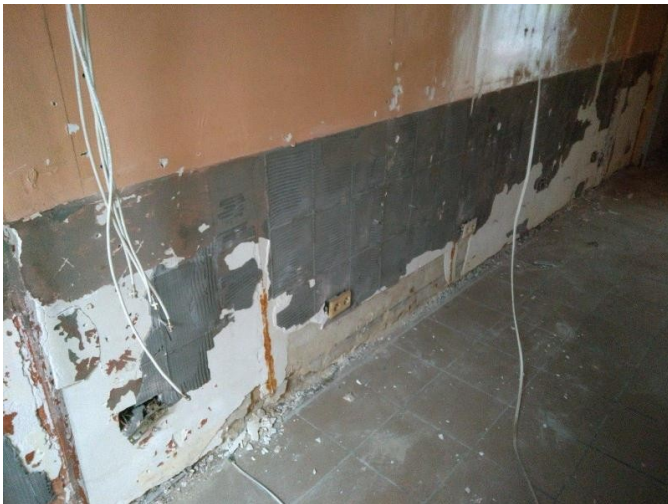
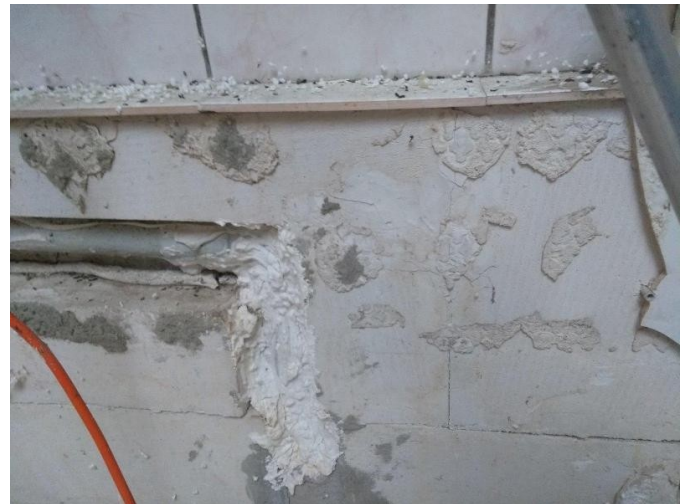
Het asbestmateriaal valt onder de mijlpaal van 2040.

Eindbeoordeling materiaalrisico	Hoog materiaalrisico en/of hoge kans op vezelvrijgave
---------------------------------	---

Gebondenheid	Categorie 1: hechtgebonden in oorsprong
Asbestsoort (vezeltype)	Crocidoliet aanwezig
Asbestconcentratie	Laag (< 50%)
Afschermingsgraad van het gehele materiaal	Geheel of deels (ook) vrij aan de binnenlucht
Toestand van het materiaal	Matig beschadigd, matig verweerd

Beschrijving	tegellijm faience wand
Omgeving	Binnen
Primaire drager	Binnenwand
Asbestmateriaal	In-situ afwerkingslagen - Lijmlaag
Bindmiddel van asbestmateriaal	Cement
Gebondenheid op basis van bindmiddel	Hecht
Hoeveelheid (gewicht - aantal)	<ul style="list-style-type: none">20,00 kg - 1 stuk

Dringend verwijderen

- Zorg voor een veilig beheer. Vermijd het beschadigen van het asbestmateriaal. Controleer de toestand jaarlijks op wijzigingen.
- Scherm in afwachting van verwijdering het asbestmateriaal af van luchtstromingen en verstoring: bijvoorbeeld door het te verpakken, te fixeren, af te dekken, signalisatie - afbakening aan te brengen, ...
- Voer bijkomende staalname(s) uit.

- Hermetische zone (erkend asbestverwijderaar)
Indien asbesthoudend: verwijdering van de tegellijn geeft aanleiding tot een wijziging van de toestand van de vezels

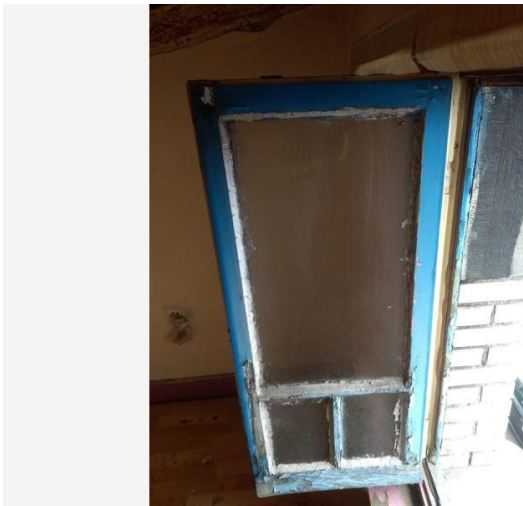
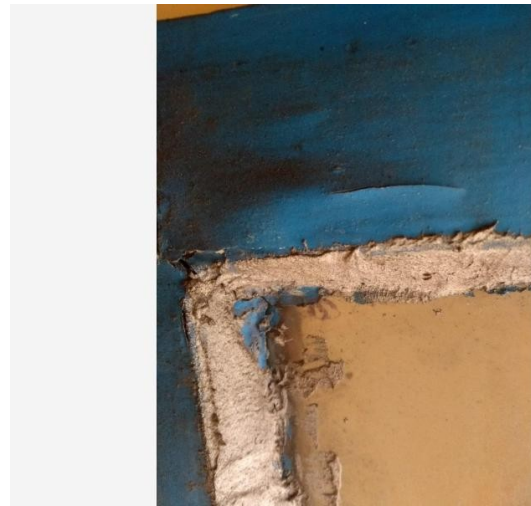
Het asbestmateriaal valt onder de mijlpaal van 2040.

Eindbeoordeling materiaalrisico	Verhoogd materiaalrisico en/of verhoogde kans op vezelvrijgave
---------------------------------	--

Gebondenheid	Categorie 1: hechtgebonden in oorsprong
Asbestsoort (vezeltype)	Amfibool aanwezig, uitgezonderd crocidoliet
Asbestconcentratie	Laag (< 50%)
Afschermingsgraad van het gehele materiaal	Geheel of deels vrij aan de buitenlucht
Toestand van het materiaal	Matig beschadigd, matig verweerd

Beschrijving	mastiek buitenschrijnwerk +02 (buitenkant)
Omgeving	Buiten
Primaire drager	Wandopening verticaal (raam, deur, ...)
Asbestmateriaal	In-situ afwerkingslagen - Pasta, stopverf, voegsel, stopsel, vulsel, mastiek, kitten, ...
Bindmiddel van asbestmateriaal	Kitten, mastiek, pasta

Verwijderen

- Zorg voor een veilig beheer. Vermijd het beschadigen van het asbestmateriaal. Controleer de toestand jaarlijks op wijzigingen.
- Voer bijkomende staalname(s) uit.

- Eenvoudige handelingen: mag via doe-het-zelf of door werknemer(s) met opleidingsattest eenvoudige handelingen indien asbesthoudend:
 - 1° hechtgebonden asbest die niet beschadigd is of waarbij er geen vrije vezels zichtbaar zijn en waarbij verwijdering geen aanleiding geeft tot een wijziging van de toestand;
 - 2° hechtgebonden asbest die beschadigd is of waarbij er vrije vezels zichtbaar zijn en die verwerkt is in een buitentoepassing waarbij geen derden aanwezig zijn, voor zover de verwijdering geen aanleiding geeft tot een wijziging van de toestand;
- => verwijder de ramen in het geheel zonder de toestand van de vezeld te wijzigen

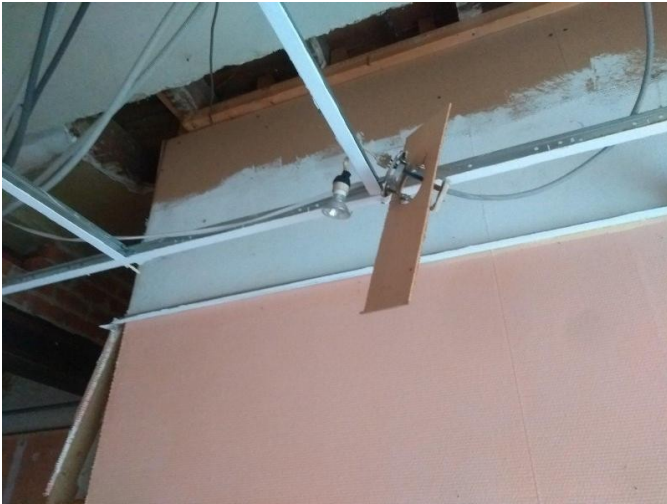
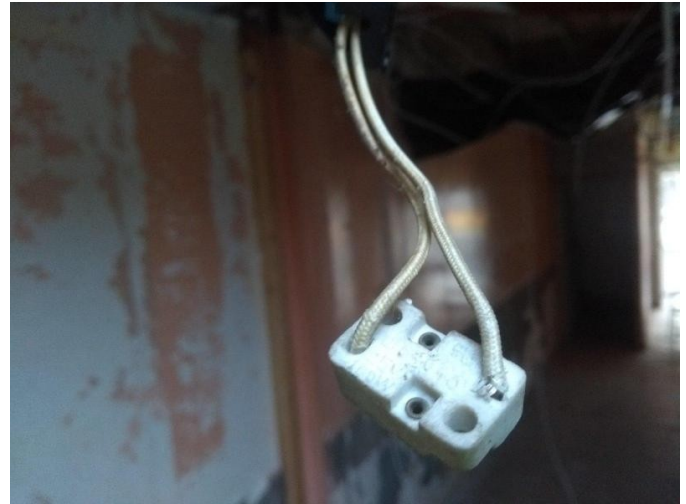
Het asbestmateriaal valt onder de mijlpaal van 2034.

Eindbeoordeling materiaalrisico	Verhoogd materiaalrisico en/of verhoogde kans op vezelvrijgave
---------------------------------	--

Gebondenheid	Categorie 3: niet-hechtgebonden met weinig of geen matrix
Asbestsoort (vezeltype)	Alleen chrysotiel
Asbestconcentratie	Hoog ($\geq 50\%$)
Afschermingsgraad van het gehele materiaal	Geheel of deels (ook) vrij aan de binnenlucht
Toestand van het materiaal	Licht beschadigd, licht verweerd. Intact materiaal type Pical – asbestboard of categorie III 'gebondenheid'

Beschrijving	isolatiekoord kabel verlichting
Omgeving	Binnen
Primaire drager	Communicatie en elektrische infrastructuur en uitrusting
Asbestmateriaal	Koord, lint, band, strip
Bindmiddel van asbestmateriaal	Weinig of geen bindmiddel (textiel, bevolking, ...)
Gebondenheid op basis van bindmiddel	Niet-hechtgebonden
Hoeveelheid (lengte - omtrek - aantal)	<ul style="list-style-type: none">0,10 m - 1,50 cm - 8 stuks
Totale oppervlakte	0,012 m ²
Eenvoudig bereikbaar	Ja
Bevestigingswijze	<ul style="list-style-type: none">Geklemd
Identificatiemethode	Vaststelling zonder monsternamen

Verwijderen

- Verwijder dit asbestmateriaal zo snel mogelijk. Volg de toestand goed op.

- Eenvoudige handelingen: mag via doe-het-zelf of door werknemer(s) met opleidingsattest eenvoudige handelingen
4° asbesthoudende koorden en geweven materialen;

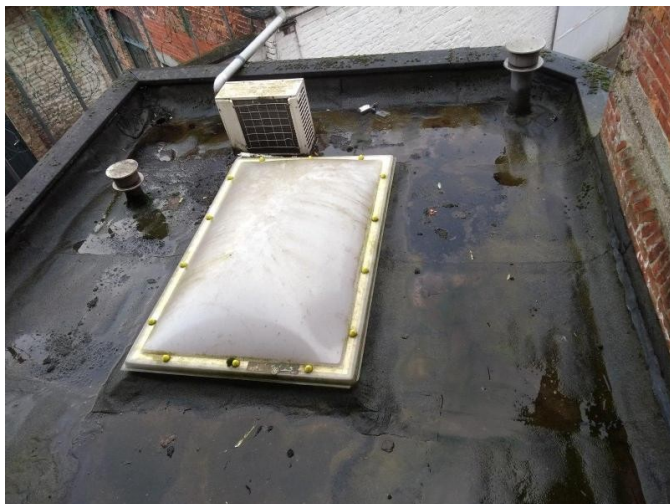
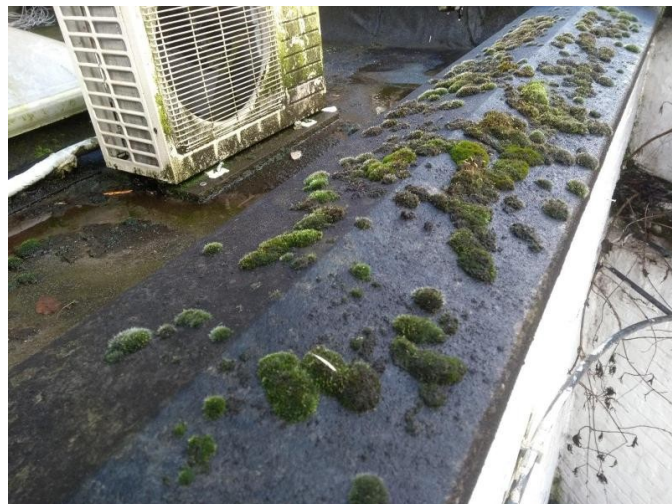
Het asbestmateriaal valt onder de mijlpaal van 2040.

Eindbeoordeling materiaalrisico	Verhoogd materiaalrisico en/of verhoogde kans op vezelvrijgave
---------------------------------	--

Gebondenheid	Categorie 1: hechtgebonden in oorsprong
Asbestsoort (vezeltype)	Crocidoliet aanwezig
Asbestconcentratie	Laag (< 50%)
Afschermingsgraad van het gehele materiaal	Geheel of deels vrij aan de buitenlucht
Toestand van het materiaal	Matig beschadigd, matig verweerd

Beschrijving	dekstenen aan plat dak
Omgeving	Buiten
Primaire drager	Plat dak
Asbestmateriaal	Deksteen, muurkap - Vol
Bindmiddel van asbestmateriaal	Cement
Gebondenheid op basis van bindmiddel	Hecht

Verwijderen

- Zorg voor een veilig beheer. Vermijd het beschadigen van het asbestmateriaal. Controleer de toestand jaarlijks op wijzigingen.
- Voer bijkomende staalname(s) uit.

- Eenvoudige handelingen: mag via doe-het-zelf of door werknemer(s) met opleidingsattest eenvoudige handelingen indien asbesthoudend:

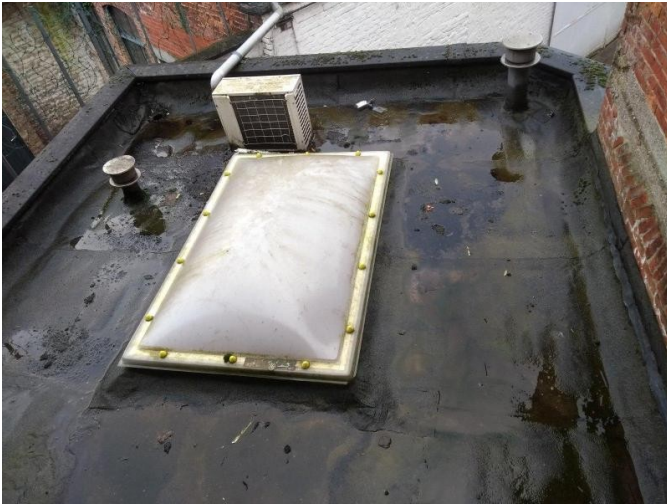
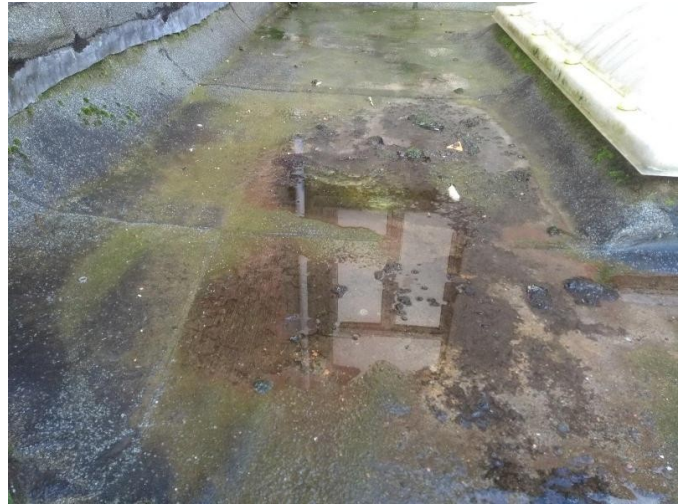
Het asbestmateriaal valt onder de mijlpaal van 2040.

Eindbeoordeling materiaalrisico	Verhoogd materiaalrisico en/of verhoogde kans op vezelvrijgave
---------------------------------	--

Gebondenheid	Categorie 1: hechtgebonden in oorsprong
Asbestsoort (vezeltype)	Crocidoliet aanwezig
Asbestconcentratie	Laag (< 50%)
Afschermingsgraad van het gehele materiaal	Geheel of deels vrij aan de buitenlucht
Toestand van het materiaal	Matig beschadigd, matig verweerd

Beschrijving	roofing plat dak
Omgeving	Buiten
Primaire drager	Plat dak
Asbestmateriaal	Dak- en gevelbekleding - Roofing
Bindmiddel van asbestmateriaal	Bitumen (roofing, teer, asfalt)
Gebondenheid op basis van bindmiddel	Hecht

Verwijderen

- Zorg voor een veilig beheer. Vermijd het beschadigen van het asbestmateriaal. Controleer de toestand jaarlijks op wijzigingen.
- Voer bijkomende staalname(s) uit.

- Eenvoudige handelingen: mag via doe-het-zelf of door werknemer(s) met opleidingsattest eenvoudige handelingen
1° hechtgebonden asbest die niet beschadigd is of waarbij er geen vrije vezels zichtbaar zijn en waarbij verwijdering geen aanleiding geeft tot een wijziging van de toestand;
2° hechtgebonden asbest die beschadigd is of waarbij er vrije vezels zichtbaar zijn en die verwerkt is in een buitentoepassing waarbij geen derden aanwezig zijn, voor zover de verwijdering geen aanleiding geeft tot een wijziging van de toestand;

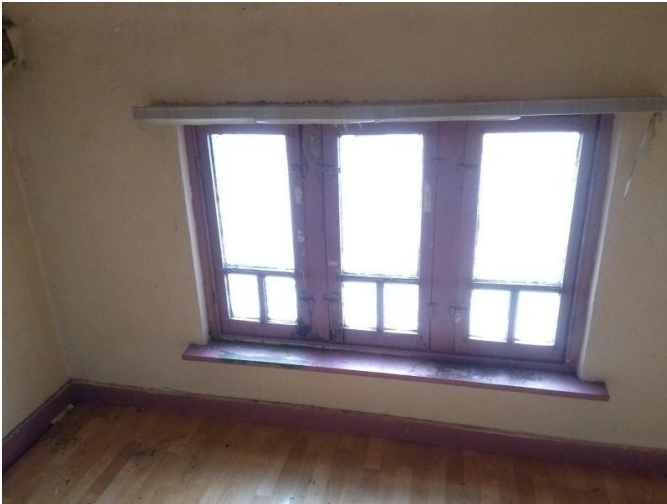
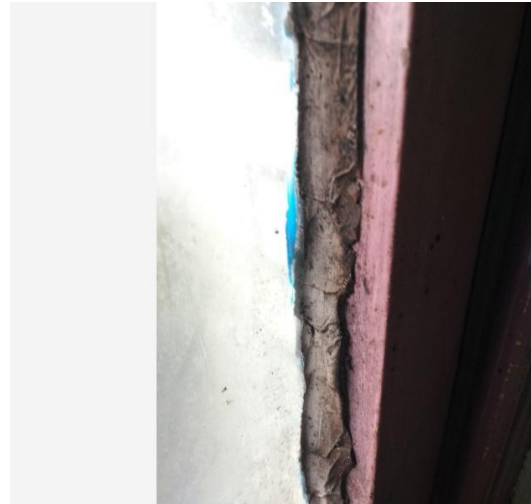
Het asbestmateriaal valt onder de mijlpaal van 2040.

Eindbeoordeling materiaalrisico	Verhoogd materiaalrisico en/of verhoogde kans op vezelvrijgave
---------------------------------	--

Gebondenheid	Categorie 1: hechtgebonden in oorsprong
Asbestsoort (vezeltype)	Amfibool aanwezig, uitgezonderd crocidoliet
Asbestconcentratie	Laag (< 50%)
Afschermingsgraad van het gehele materiaal	Geheel of deels (ook) vrij aan de binnenlucht
Toestand van het materiaal	Matig beschadigd, matig verweerd

Beschrijving	mastiek buitenschrijnwerk +02 (binnenkant)
Omgeving	Binnen
Primaire drager	Wandopening verticaal (raam, deur, ...)
Asbestmateriaal	In-situ afwerkingslagen - Pasta, stopverf, voegsel, stopsel, vulsel, mastiek, kitten, ...
Bindmiddel van asbestmateriaal	Lijm

Verwijderen

- Zorg voor een veilig beheer. Vermijd het beschadigen van het asbestmateriaal. Controleer de toestand jaarlijks op wijzigingen.
- Voer bijkomende staalname(s) uit.

- Eenvoudige handelingen: mag via doe-het-zelf of door werknemer(s) met opleidingsattest eenvoudige handelingen indien asbesthoudend:
 - 1° hechtgebonden asbest die niet beschadigd is of waarbij er geen vrije vezels zichtbaar zijn en waarbij verwijdering geen aanleiding geeft tot een wijziging van de toestand;
 - 2° hechtgebonden asbest die beschadigd is of waarbij er vrije vezels zichtbaar zijn en die verwerkt is in een buitentoepassing waarbij geen derden aanwezig zijn, voor zover de verwijdering geen aanleiding geeft tot een wijziging van de toestand;
- => verwijder de ramen voorzichtig in het geheel zonder de toestand van de vezels te wijzigen

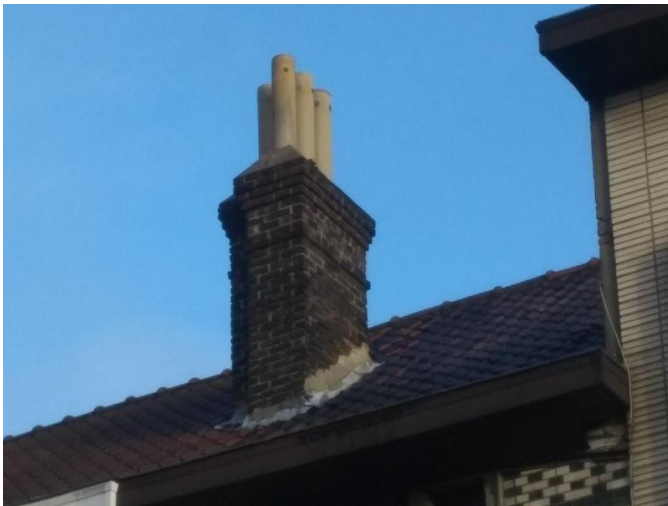
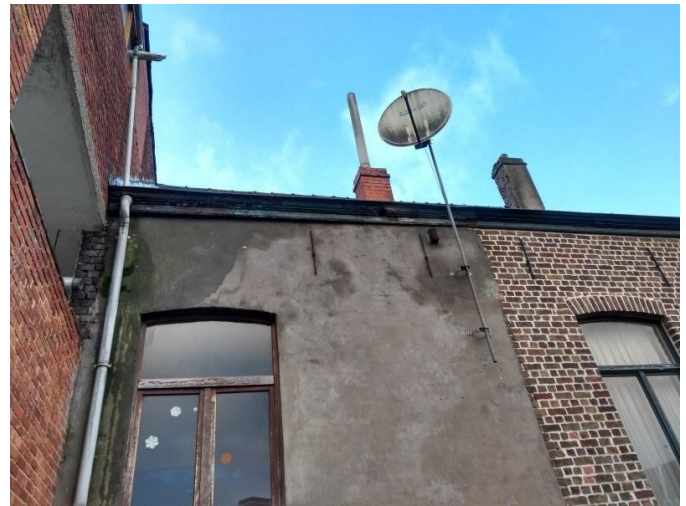
Het asbestmateriaal valt onder de mijlpaal van 2040.

Eindbeoordeling materiaalisico	Laag materiaalisico en/of verlaagde kans op vezelvrijgave
--------------------------------	---

Gebondenheid	Categorie 1: hechtgebonden in oorsprong
Asbestsoort (vezeltype)	Crocidoliet aanwezig
Asbestconcentratie	Laag (< 50%)
Afschermingsgraad van het gehele materiaal	Geheel of deels vrij aan de buitenlucht
Toestand van het materiaal	Licht beschadigd, licht verweerd. Intact materiaal type Pical – asbestboard of categorie III 'gebondenheid'

Beschrijving	rookgasafvoerkanalen schouw
Omgeving	Buiten
Primaire drager	HVAC infrastructuur en uitrusting
Asbestmateriaal	Buis, koker, leiding, pijp, doorvoer
Bindmiddel van asbestmateriaal	Cement
Gebondenheid op basis van bindmiddel	Hecht
Hoeveelheid (lengte - omtrek - dikte - aantal)	<ul style="list-style-type: none">1,00 m - 64,00 cm - 1,00 cm - 5 stuks2,00 m - 64,00 cm - 1,00 cm - 1 stuk
Totaal volume	0,045 m ³

Zorgvuldig beheren

- Zorg voor een veilig beheer. Vermijd het beschadigen van het asbestmateriaal. Controleer de toestand jaarlijks op wijzigingen.
- Zorg voor een veilig beheer en verwijder dit asbestmateriaal wanneer het bij werken eenvoudig bereikbaar wordt. Controleer de toestand jaarlijks op wijzigingen.

- Eenvoudige handelingen: mag via doe-het-zelf of door werknemer(s) met opleidingsattest eenvoudige handelingen
1° hechtgebonden asbest die niet beschadigd is of waarbij er geen vrije vezels zichtbaar zijn en waarbij verwijdering geen aanleiding geeft tot een wijziging van de toestand;
2° hechtgebonden asbest die beschadigd is of waarbij er vrije vezels zichtbaar zijn en die verwerkt is in een buitentoepassing waarbij geen derden aanwezig zijn, voor zover de verwijdering geen aanleiding geeft tot een wijziging van de toestand;

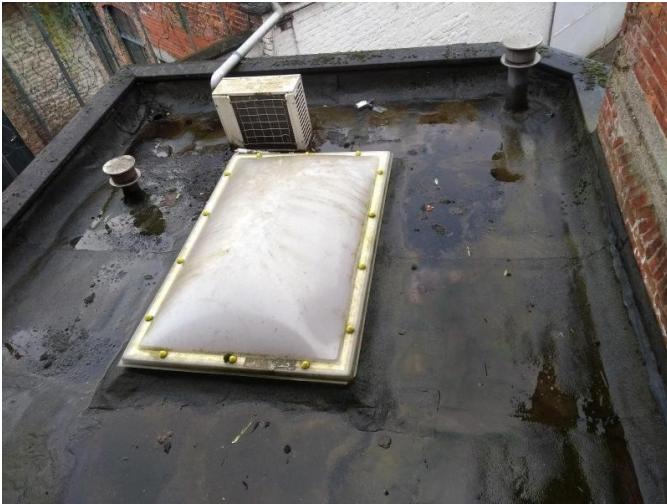
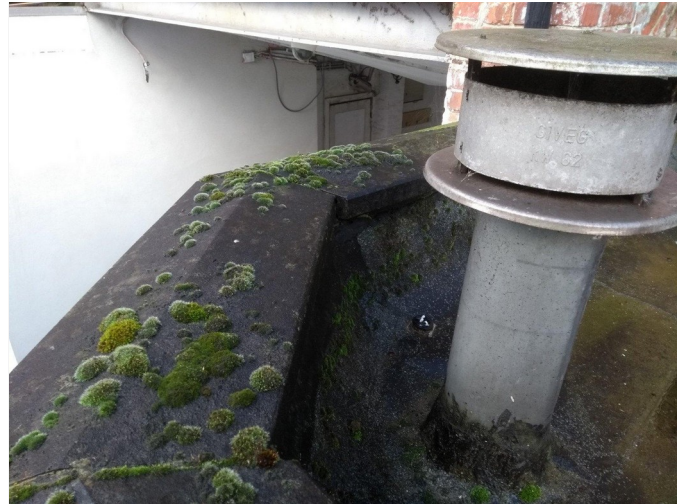
Het asbestmateriaal valt onder de mijlpaal van 2040.

Eindbeoordeling materiaalrisico	Laag materiaalrisico en/of verlaagde kans op vezelvrijgave
---------------------------------	--

Gebondenheid	Categorie 1: hechtgebonden in oorsprong
Asbestsoort (vezeltype)	Crocidoliet aanwezig
Asbestconcentratie	Laag (< 50%)
Afschermingsgraad van het gehele materiaal	Geheel of deels vrij aan de buitenlucht
Toestand van het materiaal	Licht beschadigd, licht verweerd. Intact materiaal type Pical – asbestboard of categorie III 'gebondenheid'

Beschrijving	zwarte lijmlagen plat dak
Omgeving	Buiten
Primaire drager	Plat dak
Asbestmateriaal	In-situ afwerkingslagen - Lijmlaag
Bindmiddel van asbestmateriaal	Lijm
Gebondenheid op basis van bindmiddel	Hecht

Zorgvuldig beheren

- Zorg voor een veilig beheer. Vermijd het beschadigen van het asbestmateriaal. Controleer de toestand jaarlijks op wijzigingen.
- Voer bijkomende staalname(s) uit.

- Eenvoudige handelingen: mag via doe-het-zelf of door werknemer(s) met opleidingsattest eenvoudige handelingen indien asbesthoudend:

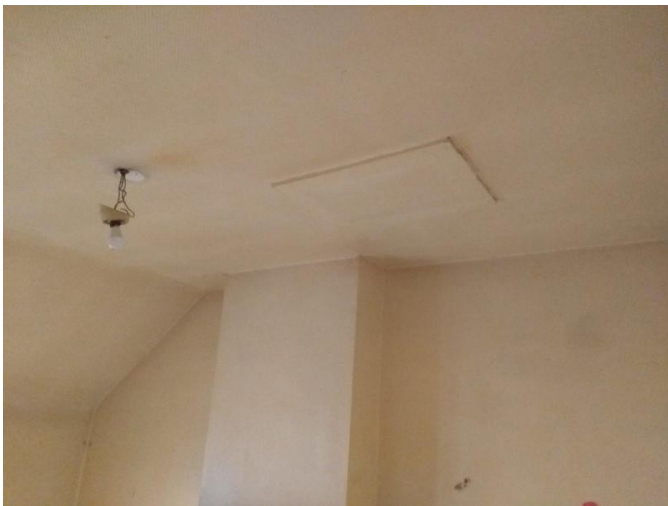
Permanente beperking

Reden: Er is geen volledige risicobeoordeling mogelijk

Uitleg van de asbestdeskundige: De zoldertip (verdieping +03) is niet toegankelijk, het vergt een bouwkundige ingreep om toegang te verschaffen. Deze ruimte kon niet worden onderzocht tijdens de rondgang.

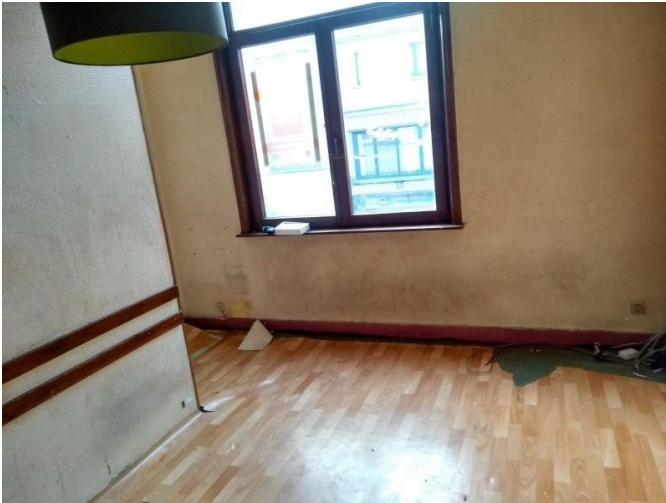
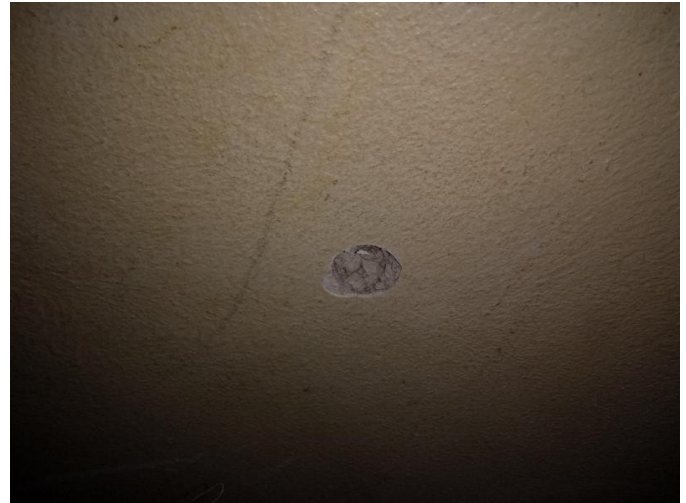
Fiche 10: pleisterwerk muren

Geen asbest

#	Type	Referentie	Resultaat
10.1	Mengmonster	22071-01	Geen asbest

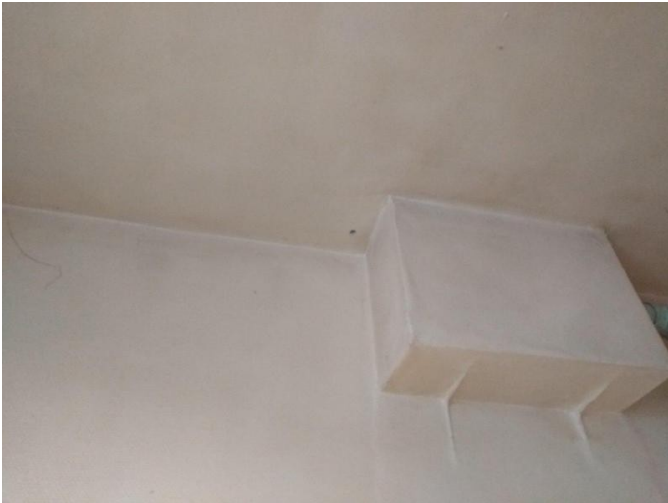
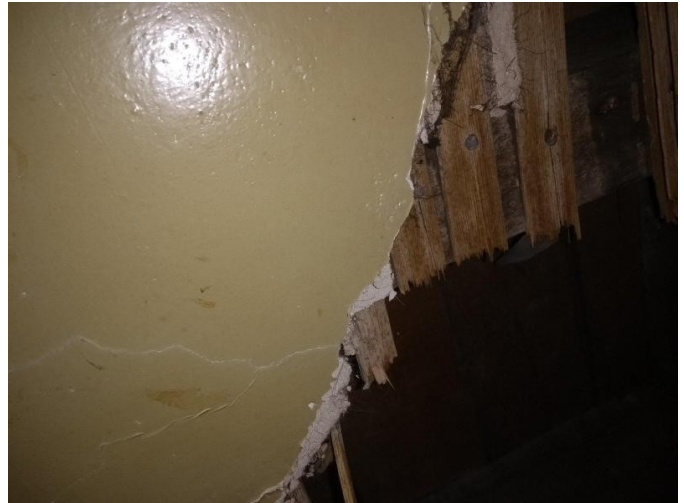
Fiche 11: pleisterwerk plafonds

Geen asbest

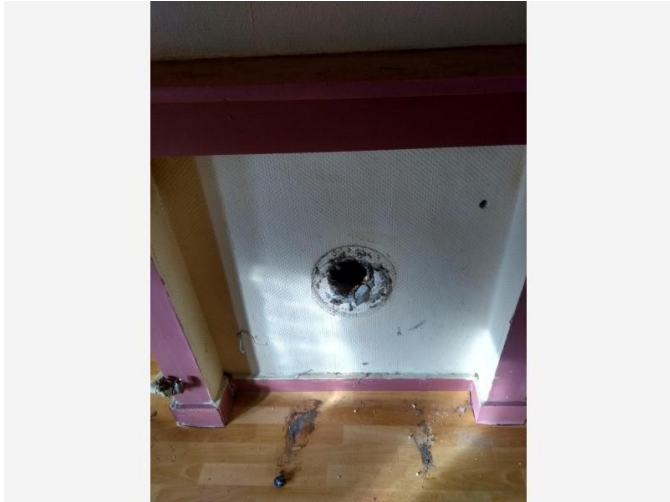
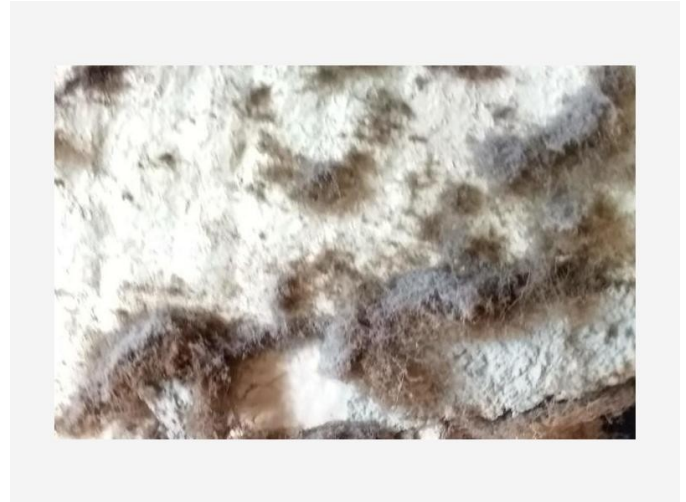
Fiche 12: restanten viltachtig materiaal aan rookgasopening

Geen asbest
