Asbestinventarisatetest

Vierweegsestraat 75/1, 9032 Gent

Attestnummer : **20250423-000181.000**

Uitgegeven op : **23.04.2025**

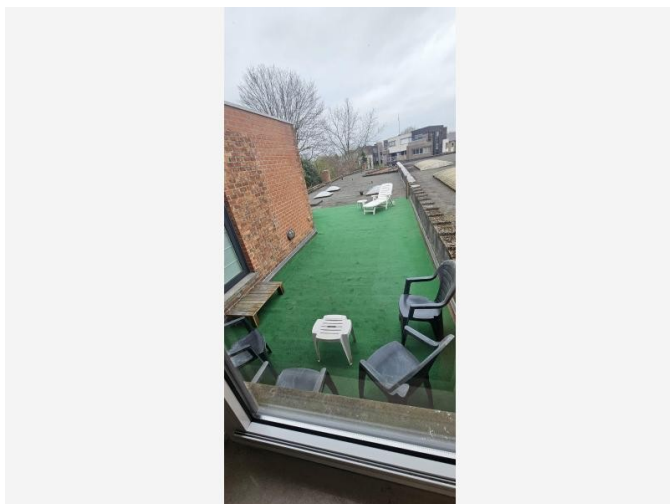
Vrije foto

Het plat dak is afgewerkt met EPDM, een materiaal dat niet asbestverdacht is. Er is echter geen zicht op eventuele oudere dakbedekkingen die zich daaronder kunnen bevinden.

Wees wel attent: indien werkzaamheden aan de onderste lagen of renovaties aan het dak worden uitgevoerd, bestaat de mogelijkheid dat er nog asbestverdachte onderlagen aanwezig zijn, zeker als de constructie werd opgetrokken vÃ³r 2001. Bij renovaties is het altijd aan te raden om een asbestdeskundige in te schakelen voor een destructief onderzoek van de betreffende ruimte of ruimtes.

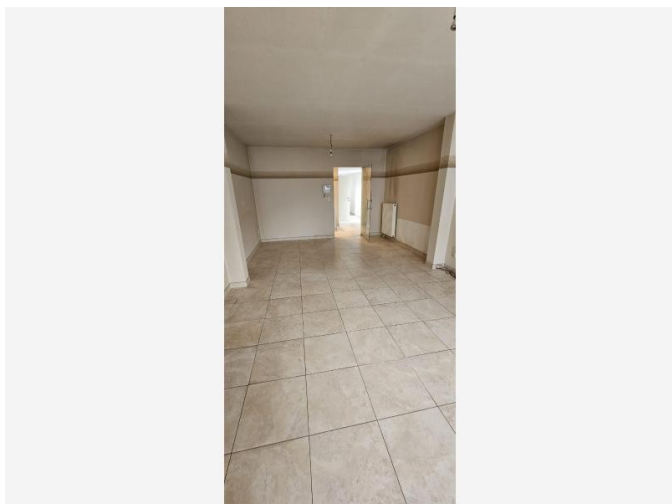
Vrije foto

De plafonds zijn gemaakt van niet-asbestverdachte materialen (bijvoorbeeld laminaat, gyproc, ...), deze toepassingen zijn niet asbestverdacht. We hebben echter niet kunnen vaststellen of er mogelijk asbestverdachte of asbesthoudende materialen achter deze toepassingen aanwezig zijn. Bij renovatie of sloop is het aangeraden om een destructief onderzoek te laten uitvoeren van deze toepassingen.

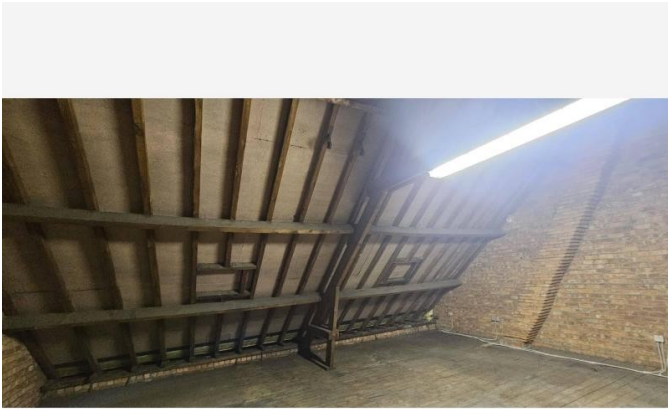
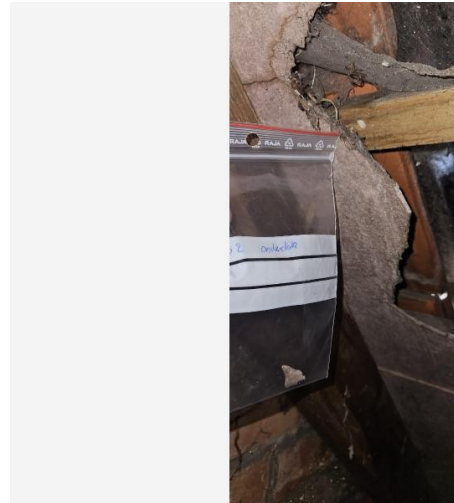
Geen asbest

#	Type	Referentie	Resultaat
3.1	Puntmonster	onderdak menuiserie	Geen asbest

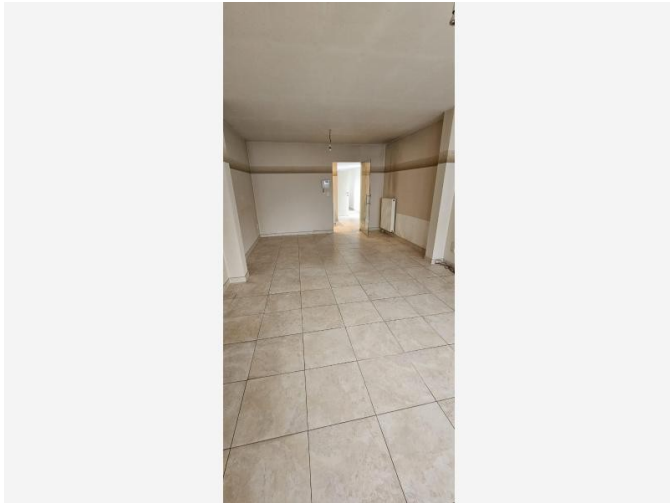
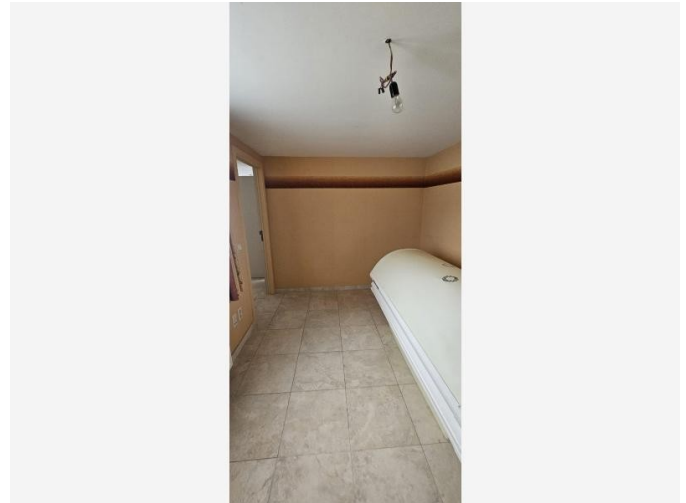
Geen asbest

#	Type	Referentie	Resultaat
4.1	Mengmonster	MM01	Geen asbest

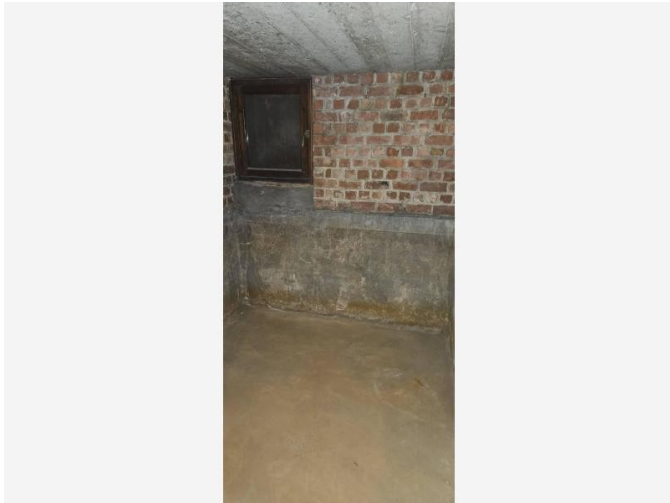
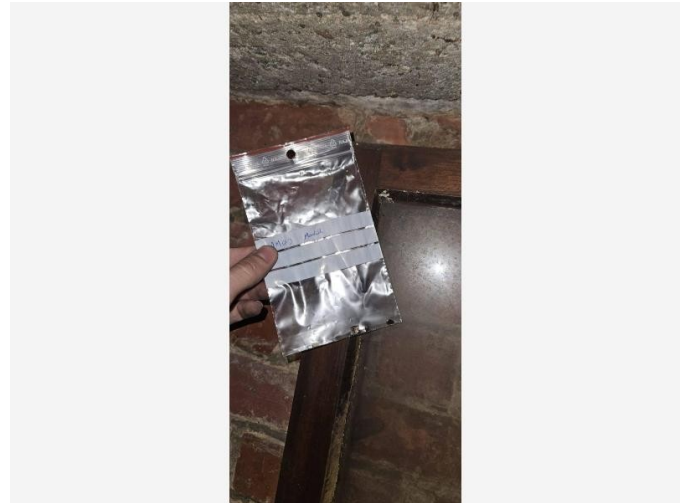
Fiche 5: Woning - kit - ramen

Geen asbest

#	Type	Referentie	Resultaat
5.1	Mengmonster	MM03	Geen asbest
