Asbestinventarisatetest

Molenwalstraat 64, 9030 Gent

Attestnummer : 20250531-000159.000

Uitgegeven op : 31.05.2025

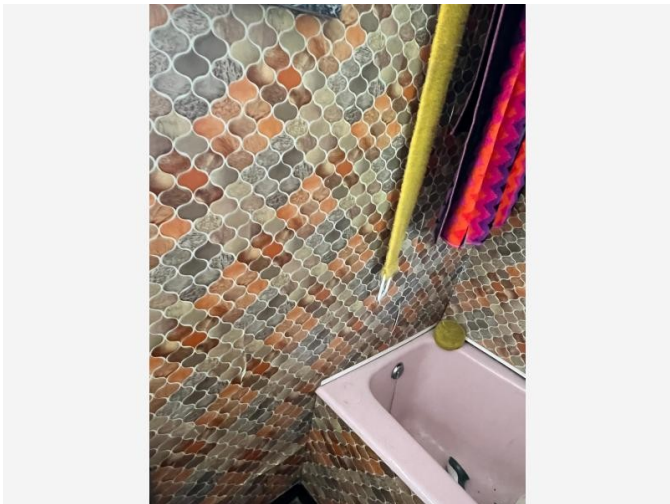
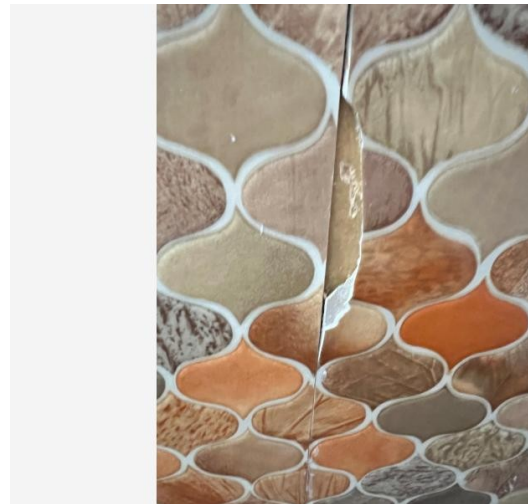
Het asbestmateriaal valt onder de mijlpaal van 2034.

Eindbeoordeling materiaalisico	Laag materiaalisico en/of verlaagde kans op vezelvrijgave
--------------------------------	---

Gebondenheid	Categorie 2: niet-hechtgebonden met matrix
Asbestsoort (vezeltype)	Alleen chrysotiel
Asbestconcentratie	Hoog ($\geq 50\%$)
Afschermingsgraad van het gehele materiaal	Geheel of deels (ook) vrij aan de binnenlucht
Toestand van het materiaal	Onbeschadigd, niet verweerd

#	Type	Referentie	Resultaat
1.1	Puntmonster	MM03	Chrysotiel

Beschrijving	Vloerzeil muren badkamer
Omgeving	Binnen
Primaire drager	Binnenwand
Asbestmateriaal	Prefab - afwerking - Vloerzeil
Bindmiddel van asbestmateriaal	Karton - papier - viltachtig
Gebondenheid op basis van bindmiddel	Niet-hechtgebonden
Hoeveelheid (oppervlakte - aantal)	• 20,00 m ² - 1 stuk
Totale oppervlakte	20,00 m ²
Eenvoudig bereikbaar	Ja
Bevestigingswijze	• Verlijmd, ingegoten, versmeerd
Identificatiemethode	Vaststelling met monstername
Destructieve handeling voor identificatie	Nee
Opmerking	Hoeveelheid werd bepaald bij benadering en kan niet gebruikt worden voor het bepalen van de verwijderingskosten.

Verwijderen

- Verwijder dit asbestmateriaal zo snel mogelijk. Volg de toestand goed op.
- Voer bijkomende staalname(s) uit.

- Hermetische zone (erkend asbestverwijderaar)
Deze verwijdermethode valt onder de vorm van hermetische zone conform de VLAREM en de Codex Welzijn op het werk. Het verwijderen van deze toepassing in een binnenruimte vormt een groot risico op het inademen van asbestvezels. Alle maatregelen opgenomen in de wetgeving moeten strikt nageleefd worden. Voer staalname uit bij verwijderen om bijhorende verwijderingstechniek al dan niet toe te passen.

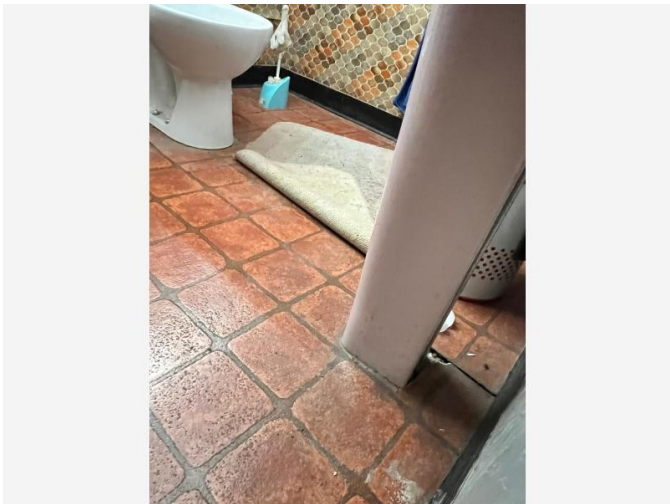
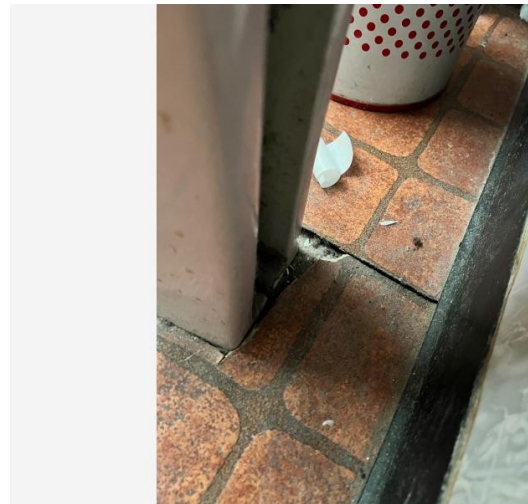
Het asbestmateriaal valt onder de mijlpaal van 2034.

Eindbeoordeling materiaalisico	Laag materiaalisico en/of verlaagde kans op vezelvrijgave
--------------------------------	---

Gebondenheid	Categorie 2: niet-hechtgebonden met matrix
Asbestsoort (vezeltype)	Alleen chrysotiel
Asbestconcentratie	Hoog ($\geq 50\%$)
Afschermingsgraad van het gehele materiaal	Geheel of deels (ook) vrij aan de binnenlucht
Toestand van het materiaal	Onbeschadigd, niet verweerd

#	Type	Referentie	Resultaat
2.1	Puntmonster	MM02	Chrysotiel

Beschrijving	Vloerzeil badkamer
Omgeving	Binnen
Primaire drager	Vloer
Asbestmateriaal	Prefab - afwerking - Vloerzeil
Bindmiddel van asbestmateriaal	Karton - papier - viltachtig
Gebondenheid op basis van bindmiddel	Niet-hechtgebonden
Hoeveelheid (oppervlakte - aantal)	• 6,50 m ² - 1 stuk
Totale oppervlakte	6,50 m ²
Eenvoudig bereikbaar	Ja
Bevestigingswijze	• Verlijmd, ingegoten, versmeerd
Identificatiemethode	Vaststelling met monstername
Destructieve handeling voor identificatie	Nee
Opmerking	Hoeveelheid werd bepaald bij benadering en kan niet gebruikt worden voor het bepalen van de verwijderingskosten.

Verwijderen

- Verwijder dit asbestmateriaal zo snel mogelijk. Volg de toestand goed op.
- Voer bijkomende staalname(s) uit.

- Hermetische zone (erkend asbestverwijderaar)
Deze verwijdermethode valt onder de vorm van hermetische zone conform de VLAREM en de Codex Welzijn op het werk. Het verwijderen van deze toepassing in een binnenruimte vormt een groot risico op het inademen van asbestvezels. Alle maatregelen opgenomen in de wetgeving moeten strikt nageleefd worden. Voer staalname uit bij verwijderen om bijhorende verwijderingstechniek al dan niet toe te passen.

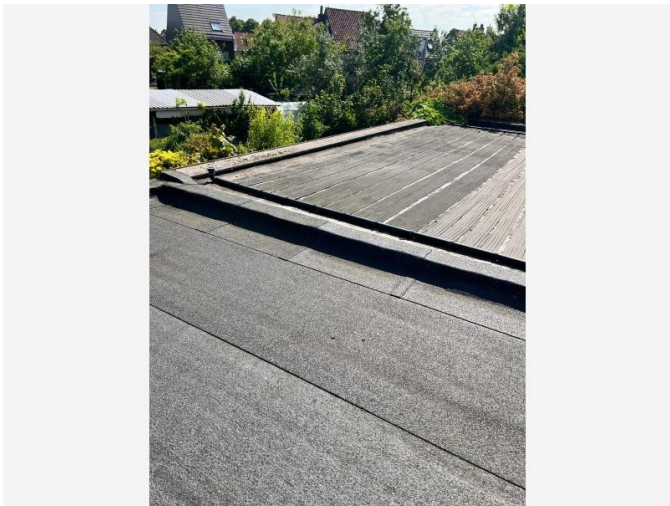
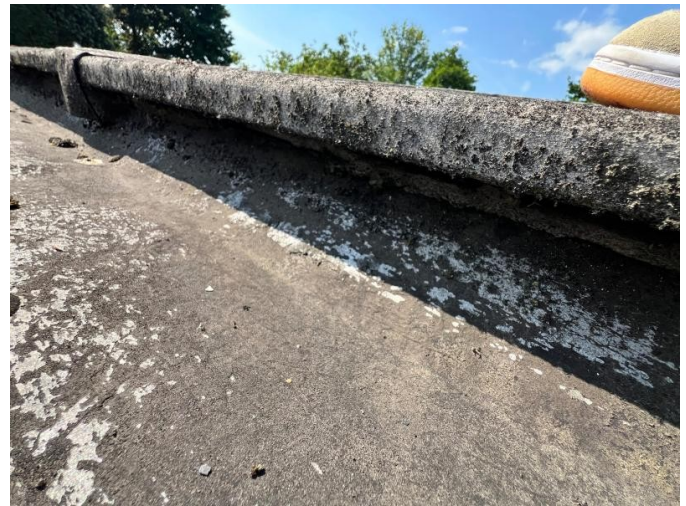
Het asbestmateriaal valt onder de mijlpaal van 2040.

Eindbeoordeling materiaalrisico	Verhoogd materiaalrisico en/of verhoogde kans op vezelvrijgave
---------------------------------	--

Gebondenheid	Categorie 1: hechtgebonden in oorsprong
Asbestsoort (vezeltype)	Crocidoliet aanwezig
Asbestconcentratie	Laag (< 50%)
Afschermingsgraad van het gehele materiaal	Geheel of deels vrij aan de buitenlucht
Toestand van het materiaal	Matig beschadigd, matig verweerd

Beschrijving	Dekstenen
Omgeving	Buiten
Primaire drager	Wand vrijstaand (scheidingsmuur, ...)
Asbestmateriaal	Deksteen, muurkap - Hol
Bindmiddel van asbestmateriaal	Cement
Gebondenheid op basis van bindmiddel	Hecht
Hoeveelheid (oppervlakte - dikte - aantal)	<ul style="list-style-type: none">• 1,00 m² - 10,00 cm - 2 stuks
Totaal volume	0,20 m ³
Eenvoudig bereikbaar	Ja
Bevestigingswijze	<ul style="list-style-type: none">• Geklemd• Verlijmd, ingegoten, versmeerd
Identificatiemethode	Vaststelling zonder monstername
Destructieve handeling voor identificatie	Nee

Verwijderen

- Zorg voor een veilig beheer. Vermijd het beschadigen van het asbestmateriaal. Controleer de toestand jaarlijks op wijzigingen.
- Zorg voor een veilig beheer en verwijder dit asbestmateriaal wanneer het bij werken eenvoudig bereikbaar wordt. Controleer de toestand jaarlijks op wijzigingen.

- Eenvoudige handelingen: mag via doe-het-zelf of door werknemer(s) met opleidingsattest eenvoudige handelingen
Deze vensterbanken zijn een hechtgebonden cementtoepassingen dewelke nog in een goede staat verkeren
Deze hechtgebonden toepassingen mogen verwijderd worden via de eenvoudige handelingen. De tablet moet hierbij losgekapt worden zonder ze te beschadigen

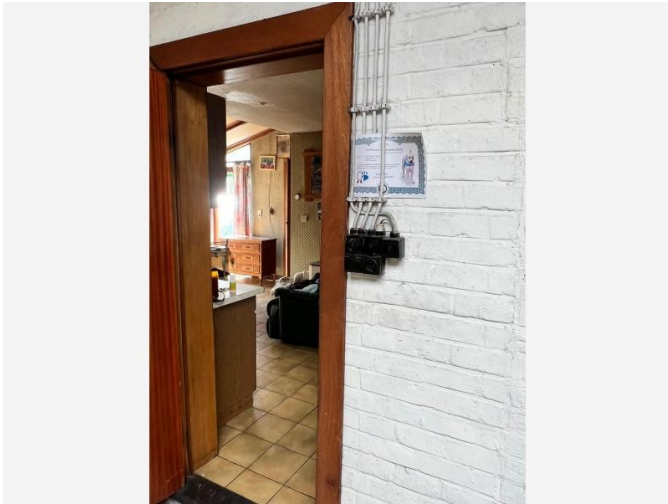
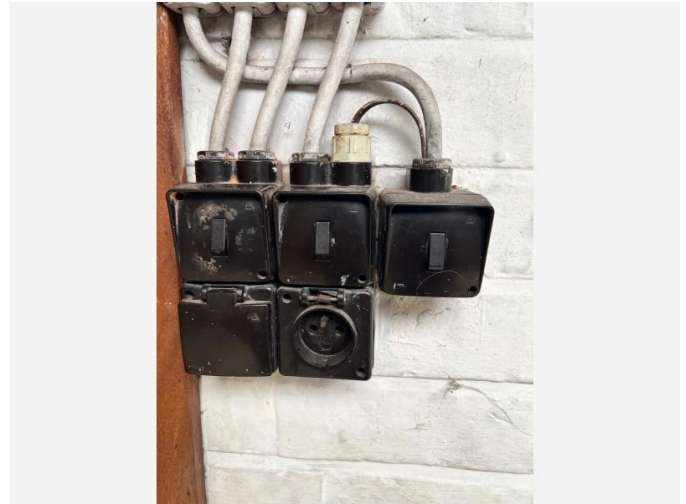
Het asbestmateriaal valt onder de mijlpaal van 2040.

Eindbeoordeling materiaalrisico	Laag materiaalrisico en/of verlaagde kans op vezelvrijgave
---------------------------------	--

Gebondenheid	Categorie 1: hechtgebonden in oorsprong
Asbestsoort (vezeltype)	Crocidoliet aanwezig
Asbestconcentratie	Laag (< 50%)
Afschermingsgraad van het gehele materiaal	Geheel of deels (ook) vrij aan de binnenlucht
Toestand van het materiaal	Onbeschadigd, niet verweerd

Beschrijving	Bakelieten elementen
Omgeving	Binnen
Primaire drager	Communicatie en elektrische infrastructuur en uitrusting
Asbestmateriaal	Plaat, paneel, tablet - Type Bakeliet
Bindmiddel van asbestmateriaal	Kunststof of -hars
Gebondenheid op basis van bindmiddel	Hecht
Hoeveelheid (oppervlakte - dikte - aantal)	• 0,01 m ² - 5,00 cm - 5 stuks
Totaal volume	0,003 m ³
Eenvoudig bereikbaar	Ja
Bevestigingswijze	• Geschroefd
Identificatiemethode	Vaststelling zonder monsternamen
Destructieve handeling voor identificatie	Nee

Zorgvuldig beheren

- Zorg voor een veilig beheer. Vermijd het beschadigen van het asbestmateriaal. Controleer de toestand jaarlijks op wijzigingen.
- Zorg voor een veilig beheer en verwijder dit asbestmateriaal wanneer het bij werken eenvoudig bereikbaar wordt. Controleer de toestand jaarlijks op wijzigingen.

- Eenvoudige handelingen: mag via doe-het-zelf of door werknemer(s) met opleidingsattest eenvoudige handelingen
Deze verwijdermethode valt onder de vorm van eenvoudige handelingen conform de VLAREM en de Codex Welzijn op het werk. De toestand moet echter ongewijzigd blijven tijdens het verwijderen. Alle maatregelen opgenomen in de wetgeving moeten strikt nageleefd worden.

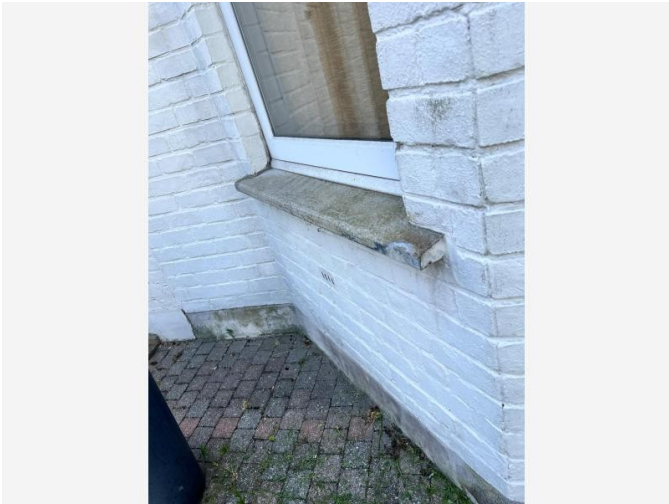
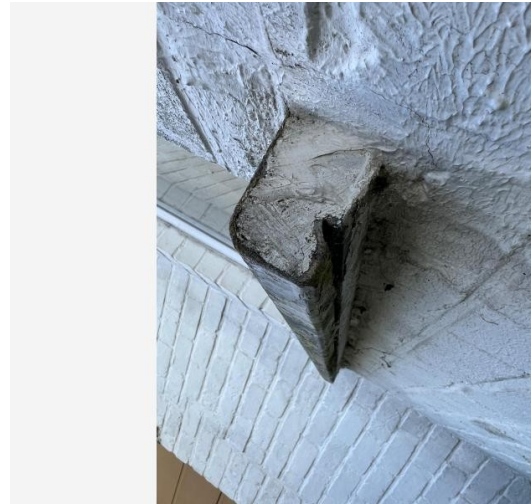
Het asbestmateriaal valt onder de mijlpaal van 2040.

Eindbeoordeling materiaalrisico	Laag materiaalrisico en/of verlaagde kans op vezelvrijgave
---------------------------------	--

Gebondenheid	Categorie 1: hechtgebonden in oorsprong
Asbestsoort (vezeltype)	Crocidoliet aanwezig
Asbestconcentratie	Laag (< 50%)
Afschermingsgraad van het gehele materiaal	Niet stootvaste afscherming
Toestand van het materiaal	Matig beschadigd, matig verweerd

Beschrijving	Vensterbanken
Omgeving	Buiten
Primaire drager	Wandopening verticaal (raam, deur, ...)
Asbestmateriaal	Plaat, paneel, tablet - Hol
Bindmiddel van asbestmateriaal	Cement
Gebondenheid op basis van bindmiddel	Hecht
Hoeveelheid (oppervlakte - dikte - aantal)	• 1,00 m ² - 10,00 cm - 4 stuks
Totaal volume	0,40 m ³
Eenvoudig bereikbaar	Ja
Bevestigingswijze	<ul style="list-style-type: none">• Geklemd• Verlijmd, ingegoten, versmeerd
Identificatiemethode	Vaststelling zonder monstername
Destructieve handeling voor identificatie	Nee

Zorgvuldig beheren

- Zorg voor een veilig beheer. Vermijd het beschadigen van het asbestmateriaal. Controleer de toestand jaarlijks op wijzigingen.
- Zorg voor een veilig beheer en verwijder dit asbestmateriaal wanneer het bij werken eenvoudig bereikbaar wordt. Controleer de toestand jaarlijks op wijzigingen.

- Eenvoudige handelingen: mag via doe-het-zelf of door werknemer(s) met opleidingsattest eenvoudige handelingen
Deze vensterbanken zijn een hechtgebonden cementtoepassingen dewelke nog in een goede staat verkeren
Deze hechtgebonden toepassingen mogen verwijderd worden via de eenvoudige handelingen. De tablet moet hierbij losgekapt worden zonder ze te beschadigen

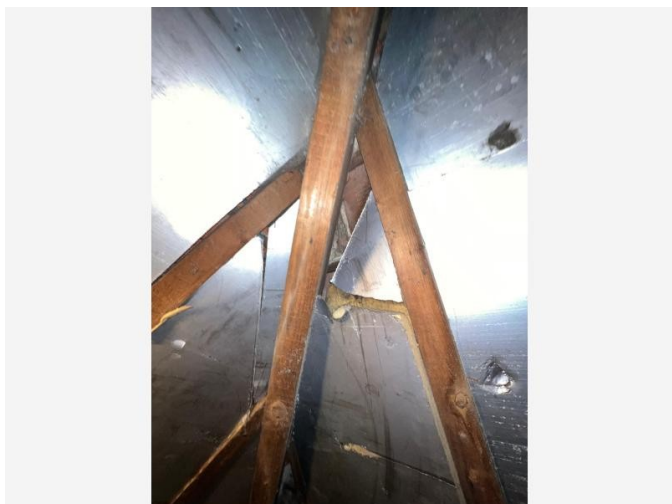
Het hellend dak werd langs binnen afgewerkt met isolatieplaten. op plaatsen waar de isolatie niet aanwezig was waren de dakpannen zichtbaar. er werd tijdens het plaatsbezoek dus geen asbestverdacht materiaal waargenomen.

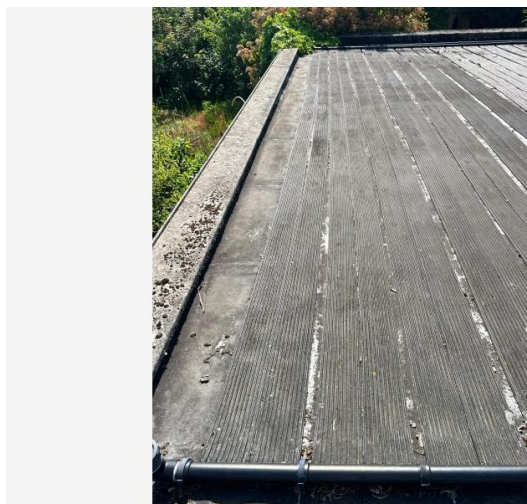
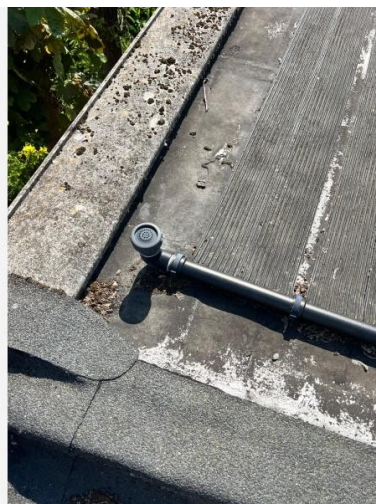
Fiche 8: Roofing garage achteraan

Geen asbest

#	Type	Referentie	Resultaat
8.1	Puntmonster	MM08	Geen asbest

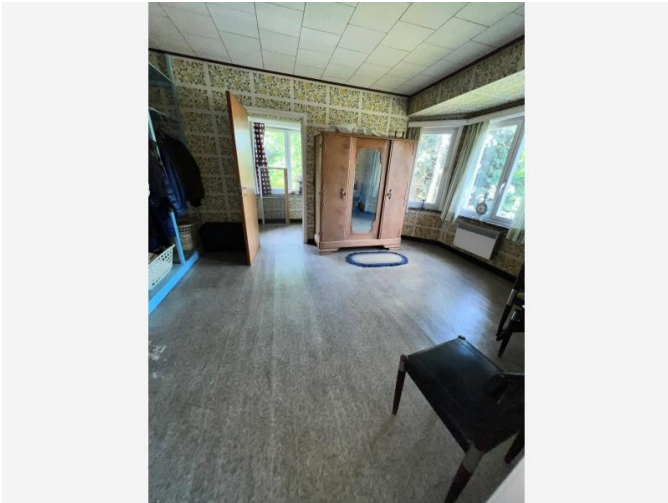
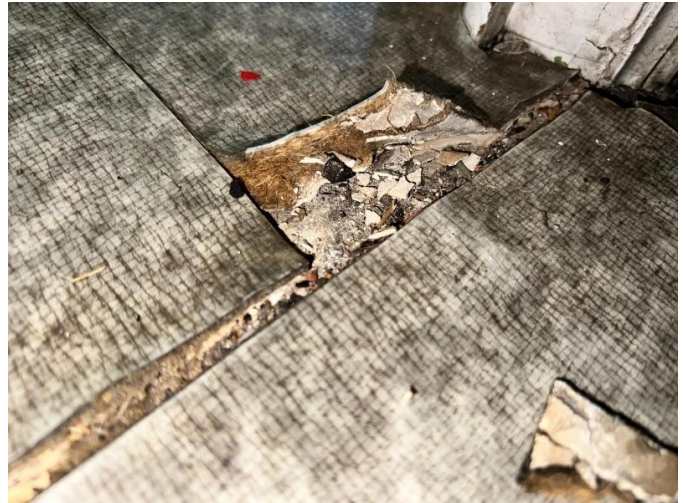
Fiche 9: Vloerzeil eerste verdieping (kamers)

Geen asbest

#	Type	Referentie	Resultaat
9.1	Puntmonster	MM04	Geen asbest

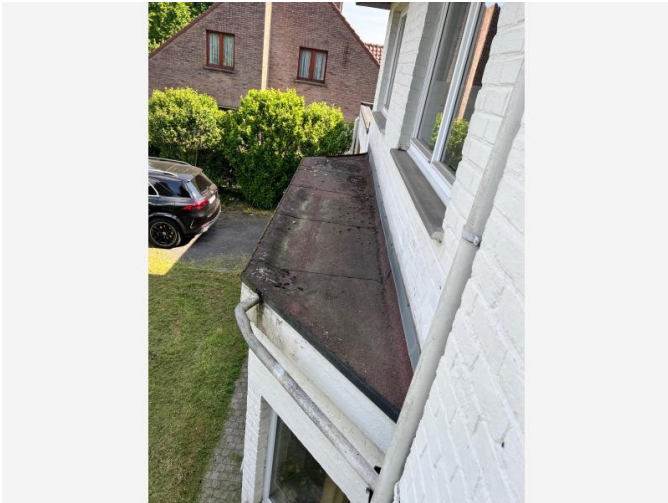
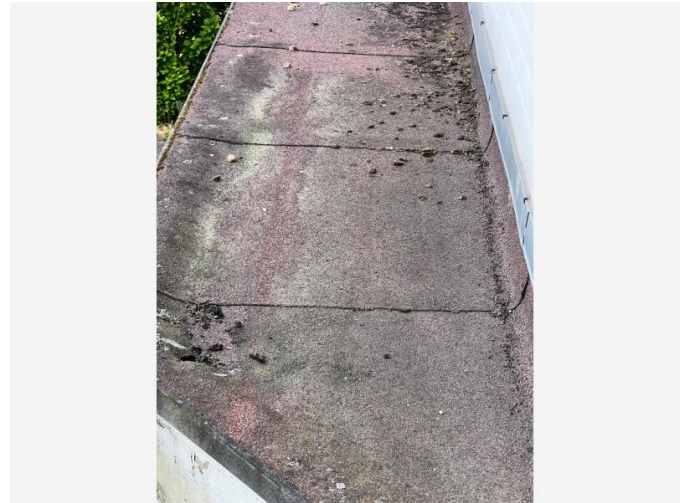
Fiche 10: Roofing erker

Geen asbest

#	Type	Referentie	Resultaat
10.1	Puntmonster	MM09	Geen asbest

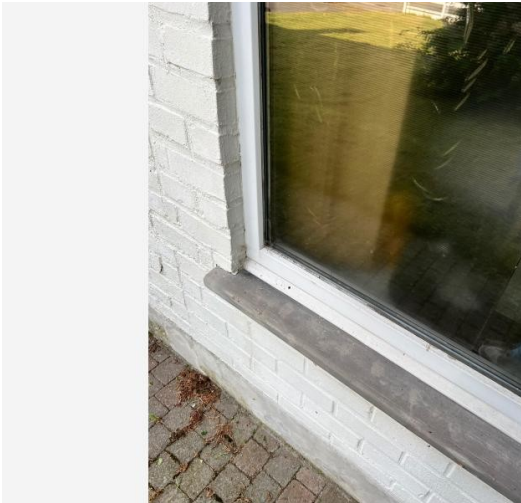
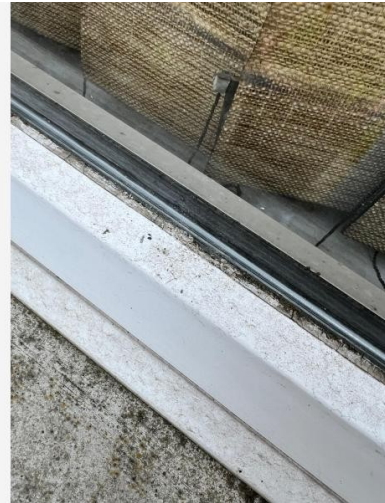
Fiche 11: Mastiek tussen glas en profiel

Geen asbest

#	Type	Referentie	Resultaat
11.1	Puntmonster	MM06	Geen asbest

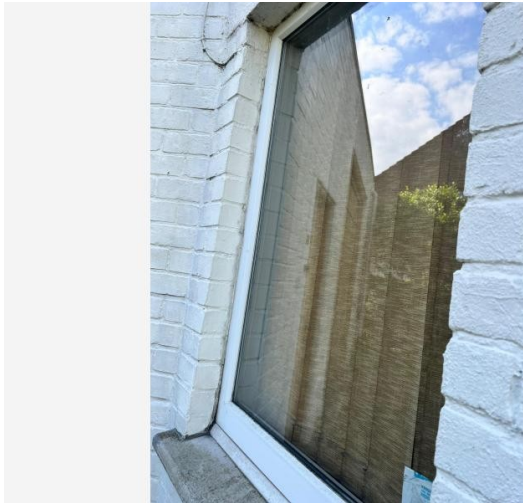
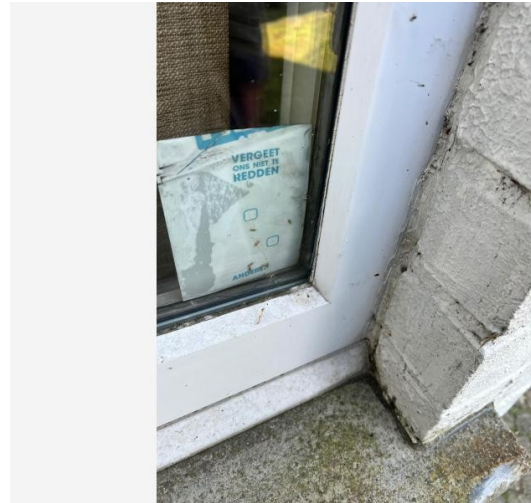
Fiche 12: Mastiek tussen profiel en gevel

Geen asbest

#	Type	Referentie	Resultaat
12.1	Puntmonster	MM05	Geen asbest

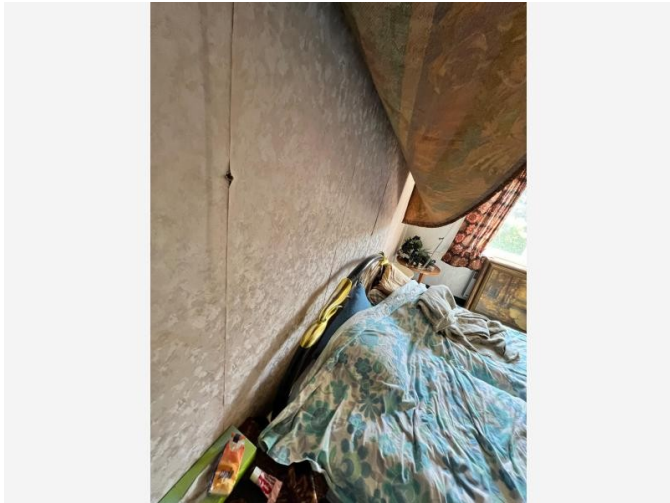
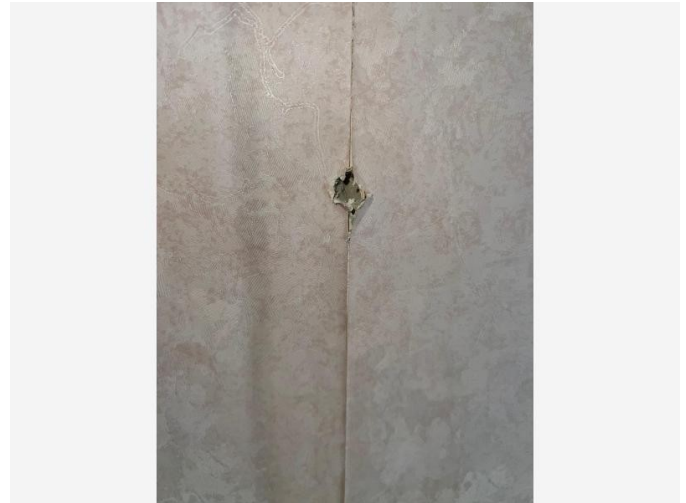
Fiche 13: Pleisterwerk muren

Geen asbest

#	Type	Referentie	Resultaat
13.1	Mengmonster	MM01	Geen asbest

Beschrijving	Pleisterwerk muren
Omgeving	Binnen
Primaire drager	Binnenwand
Bindmiddel van materiaal	Gips - kalk
Gebondenheid op basis van bindmiddel	Niet-hechtgebonden
Hoeveelheid (oppervlakte - dikte - aantal)	• 199,97 m ² - 1,00 cm - 1 stuk
Totaal volume	2,00 m ³
Identificatiemethode	Vaststelling met monstername
Destructieve handeling voor identificatie	Nee
Opmerking	Hoeveelheid asbest in het pleisterwerk werd niet bepaald aangezien er geen asbest werd teruggevonden in het mengstaal.

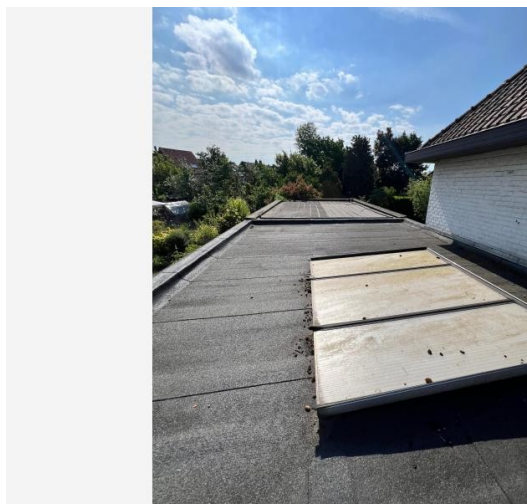
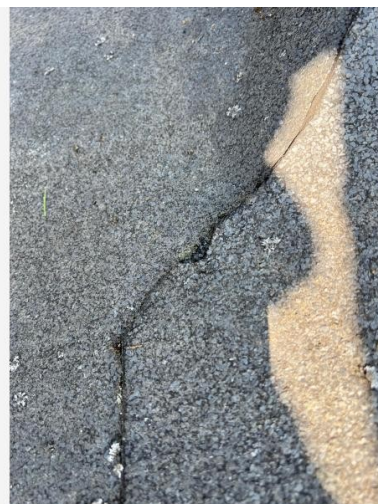
Fiche 14: Roofing garage vooraan

Geen asbest

#	Type	Referentie	Resultaat
14.1	Puntmonster	MM07	Geen asbest
