# Asbestinventarisatattest

Kerkbruggestraat 3, 9940 Evergem

Attestnummer : 20250311-000201.000

Uitgegeven op : 11.03.2025

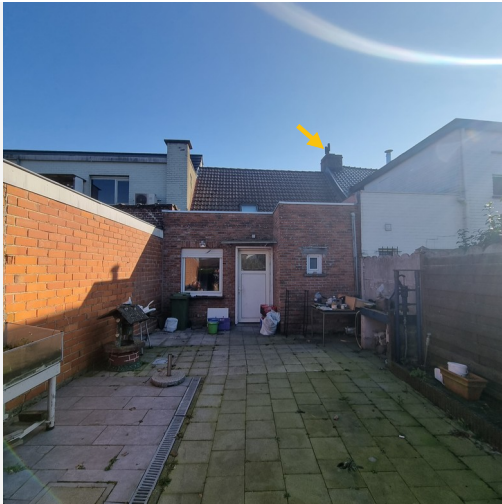
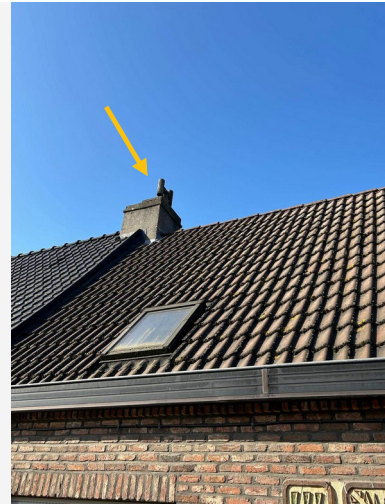
Overzichtsfoto

Detailfoto

Het asbestmateriaal valt onder de mijlpaal van 2034.

Eindbeoordeling materiaalrisico	Verhoogd materiaalrisico en/of verhoogde kans op vezelvrijgave
Opmerking	Aan de binnenzijde is de pelletkachel aangesloten

Gebondenheid	Categorie 1: hechtgebonden in oorsprong
Asbestsoort (vezeltype)	Crocidoliet aanwezig
Asbestconcentratie	Laag (< 50%)
Afschermingsgraad van het gehele materiaal	Geheel of deels (ook) vrij aan binnenluchtstromen
Toestand van het materiaal	Licht beschadigd, licht verweerd. Intact calciumsilicaatmateriaal of categorie III 'gebondenheid'

Beschrijving	*Schoorsteen kappen
Omgeving	Grenst aan binnen- en buitenlucht
Primaire drager	Schuin dak
Asbestmateriaal	Schouwhoed, ventilatiekap (anti-windval)
Bindmiddel van asbestmateriaal	Cement
Gebondenheid op basis van bindmiddel	Hecht
Hoeveelheid (gewicht - aantal)	<ul style="list-style-type: none"><li>• 6,99 kg - 6 stuks</li></ul>
Totaal gewicht	41,94 kg
Eenvoudig bereikbaar	Ja
Bevestigingswijze	<ul style="list-style-type: none"><li>• Verlijmd, ingegoten, versmeerd</li></ul>
Identificatiemethode	Vaststelling zonder monsternamen
Destructieve handeling voor identificatie	Nee
Opmerking	De hoeveelheid is een indicatie. Op de schoorsteenkap met schoorsteen is de pelletkachel op aangesloten.

- Zorg voor een veilig beheer. Vermijd het beschadigen van het asbestmateriaal. Controleer de toestand jaarlijks op wijzigingen.
- Voer bijkomende staalname(s) uit.

- Eenvoudige handelingen: mag via doe-het-zelf of door werknemer(s) met opleidingsattest eenvoudige handelingen  
Indien er iemand kan voorzien dat op zo een hoogte gewerkt kan worden en deze kappen te verwijderen zonder te beschadigen kunnen deze zonder verdere beschadigingen afgenomen worden.

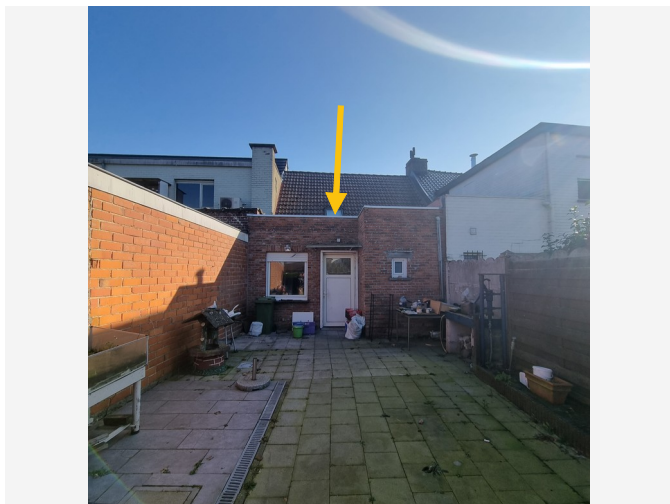
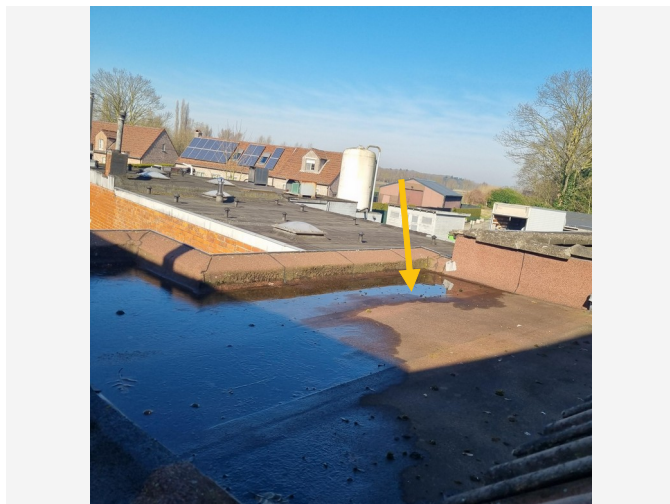
Overzichtsfoto

Detailfoto

Het asbestmateriaal valt onder de mijlpaal van 2040.

Als de roofing wordt vernieuwd kan er eerst een staal genomen worden om na te gaan of het verdacht materiaal effectief asbesthoudend is. Vervolgens kan de aannemer met kennis van eenvoudige handeling het materiaal correct verhandelen.

Eindbeoordeling materiaalrisico	Verhoogd materiaalrisico en/of verhoogde kans op vezelvrijgave
---------------------------------	--

Gebondenheid	Categorie 1: hechtgebonden in oorsprong
Asbestsoort (vezeltype)	Alleen chrysotiel
Asbestconcentratie	Laag (< 50%)
Afschermingsgraad van het gehele materiaal	Geheel of deels vrij aan de buitenlucht
Toestand van het materiaal	Matig beschadigd, matig verweerd

Beschrijving	*Roofing plat dak - geen staalname
Omgeving	Buiten
Primaire drager	Plat dak
Asbestmateriaal	Dak- en gevelbekleding - Roofing
Bindmiddel van asbestmateriaal	Bitumen (roofing, teer, asfalt)
Gebondenheid op basis van bindmiddel	Hecht
Hoeveelheid (oppervlakte - aantal)	<ul style="list-style-type: none"> <li>• 32,99 m<sup>2</sup> - 1 stuk</li> </ul>
Totale oppervlakte	32,99 m <sup>2</sup>
Eenvoudig bereikbaar	Ja
Bevestigingswijze	<ul style="list-style-type: none"> <li>• Verlijmd, ingegoten, versmeerd</li> </ul>
Identificatiemethode	<p>Vaststelling zonder monsternamen</p> <p>Motivatie: Groot risico op structurele gevolgschade (leeschade, werking installatie,...)</p>
Destructieve handeling voor identificatie	Nee
Opmerking	<p>De hoeveelheid is een indicatie en mag niet verder gebruikt worden als maatstaf. Roofing kan niet worden bestempeld als niet asbesthoudend zonder staalname. Tijdens het plaatsbezoek kon er niet verzekerd worden dat het dak nog waterdicht is na staalname.</p> <p>Als de roofing wordt vernieuwd kan er eerst een staal genomen worden om na te gaan of het verdacht materiaal effectief asbesthoudend is. Vervolgens kan de aannemer met kennis van eenvoudige handeling het materiaal correct verhandelen.</p>

- Zorg voor een veilig beheer. Vermijd het beschadigen van het asbestmateriaal. Controleer de toestand jaarlijks op wijzigingen.
- Voer bijkomende staalname(s) uit.

- Eenvoudige handelingen: enkel door erkend asbestverwijderaar de aannemer verwijderd de roofing met eenvoudige handeling zonder dat er stofdeeltjes kunnen vrijkomen. De aannemer kan ook meteen een nieuwe dakbedekkingslaag aanbrengen.

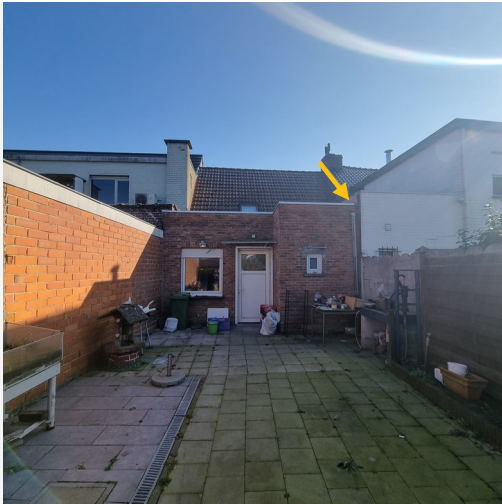
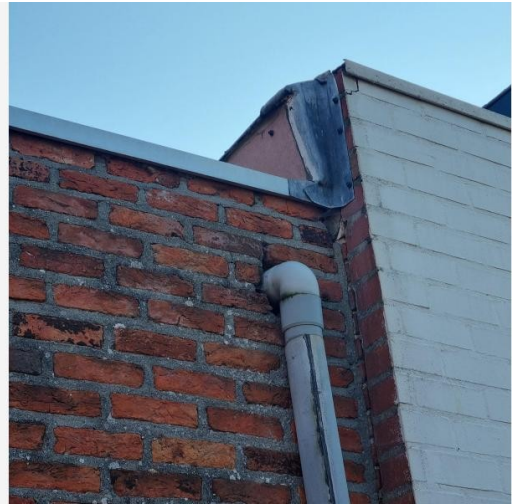
Overzichtsfoto

Detailfoto

Het asbestmateriaal valt onder de mijlpaal van 2040.

Eindbeoordeling materiaalisico	Laag materiaalisico en/of verlaagde kans op vezelvrijgave
--------------------------------	---

Gebondenheid	Categorie 1: hechtgebonden in oorsprong
Asbestsoort (vezeltype)	Crocidoliet aanwezig
Asbestconcentratie	Laag (< 50%)
Afschermingsgraad van het gehele materiaal	Geheel of deels vrij aan de buitenlucht
Toestand van het materiaal	Onbeschadigd, niet verweerd

Beschrijving	*Cementplaat platte dak met grens buur
Omgeving	Buiten
Primaire drager	Plat dak
Asbestmateriaal	Plaat, paneel, tablet - Type Menuiserite
Bindmiddel van asbestmateriaal	Cement
Gebondenheid op basis van bindmiddel	Hecht
Hoeveelheid (oppervlakte - dikte - aantal)	• 1,60 m <sup>2</sup> - 0,30 cm - 1 stuk
Totaal volume	0,005 m <sup>3</sup>
Eenvoudig bereikbaar	Ja
Bevestigingswijze	• Geklemd
Identificatiemethode	Vaststelling zonder monsternamen
Destructieve handeling voor identificatie	Nee
Opmerking	<p>De hoeveelheid is een indicatie en mag niet verder als maatstaf gebruikt worden.</p> <p>Er werd geen staalgenomen omdat de plaat als afdichting dient tussen beide daken, eerder als opstand profiel met de hogere scheidingsmuur van de buur. Aan de zijkanten is er lood aangebracht voor waterdichtheid.</p>

- Zorg voor een veilig beheer. Vermijd het beschadigen van het asbestmateriaal. Controleer de toestand jaarlijks op wijzigingen.
- Voer bijkomende staalname(s) uit.

- Eenvoudige handelingen: enkel door erkend asbestverwijderaar  
Neem wel eerst een staal vooraleer deze plaat wordt verwijderd als asbesthoudend. Er zal schade zijn aan de plaat na staalname maar deze wordt dan toch vervangen wanneer deze wordt weggenomen. De plaat zorgt voor waterdichtheid tussen de beide daken en scheidingsmuur. Als de plaat verwijderd wordt zal het lood opnieuw aangebracht moeten worden voor nergens geen lekschade te ervaren. Het is wel zo dat de aannemer met kennis van eenvoudige handeling de plaat kan verwijderen en daarna iets nieuws aanbrengen.

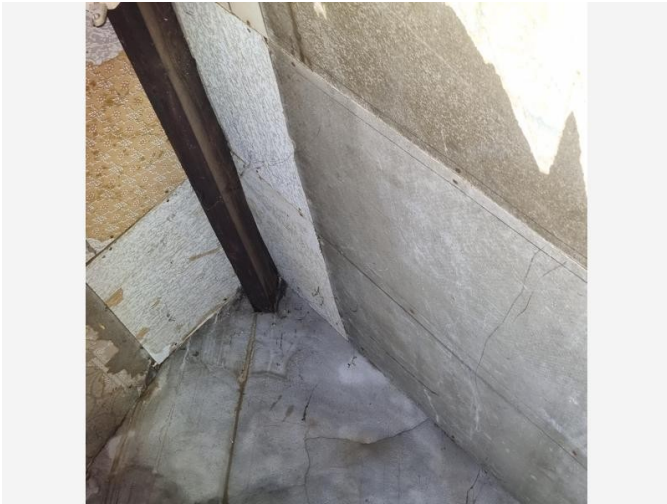
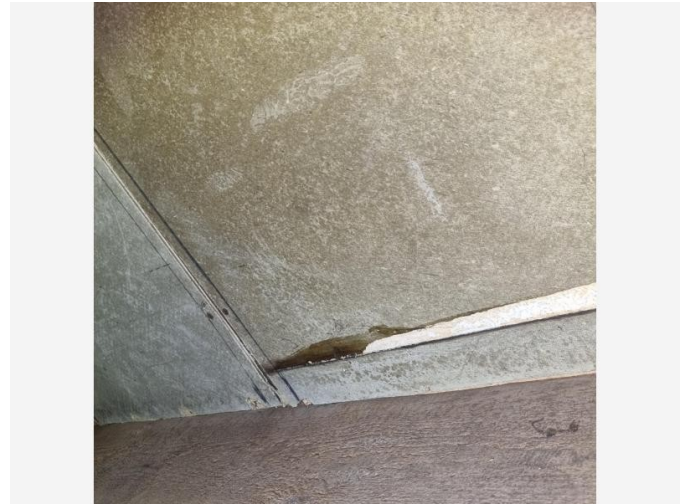
Overzichtsfoto

Detailfoto

Het asbestmateriaal valt onder de mijlpaal van 2040.

Eindbeoordeling materiaalrisico	Laag materiaalrisico en/of verlaagde kans op vezelvrijgave
---------------------------------	--

Gebondenheid	Categorie 1: hechtgebonden in oorsprong
Asbestsoort (vezeltype)	Crocidoliet aanwezig
Asbestconcentratie	Laag (< 50%)
Afschermingsgraad van het gehele materiaal	Geheel of deels (ook) vrij aan de binnenlucht
Toestand van het materiaal	Onbeschadigd, niet verweerd

Beschrijving	*Onderdak - geen staalname
Omgeving	Grenst aan binnen- en buitenlucht
Primaire drager	Schuin dak
Asbestmateriaal	Plaat, paneel, tablet - Type Menuiserite
Bindmiddel van asbestmateriaal	Cement
Gebondenheid op basis van bindmiddel	Hecht
Hoeveelheid (oppervlakte - dikte - aantal)	• 51,36 m <sup>2</sup> - 0,30 cm - 1 stuk
Totaal volume	0,154 m <sup>3</sup>
Eenvoudig bereikbaar	Nee  • Het asbestmateriaal is bedekt (uitgezonderd laag verf, coating, behang, kunststof, textiel) en het wegnemen van het bedekkende materiaal kan niet zonder het bedekkende materiaal te beschadigen.
Bevestigingswijze	• Genageld, geniet
Identificatiemethode	Vaststelling zonder monstername
Destructieve handeling voor identificatie	Nee
Opmerking	De hoeveelheid is een indicatie en mag verder niet gebruikt worden als maatstaf. Er zitten menuiserite platen tussen maar ook andere type platen.

- Zorg voor een veilig beheer en verwijder dit asbestmateriaal wanneer het bij werken eenvoudig bereikbaar wordt. Controleer de toestand jaarlijks op wijzigingen.

- Eenvoudige handelingen: enkel door erkend asbestverwijderaar  
De platen zijn gevezen zijn aan de constructie kan er best gekozen worden om een aannemer eenvoudige handelingen aan te stellen. De aannemer heeft de nodige kennis om het onderdak te verwijderen zonder de platen te breken, zodat er geen gevaarlijke stofdeeltjes kunnen vrijkomen. Lees zorgvuldig het asbestattest die ook verder advies heeft rond verwijdering.

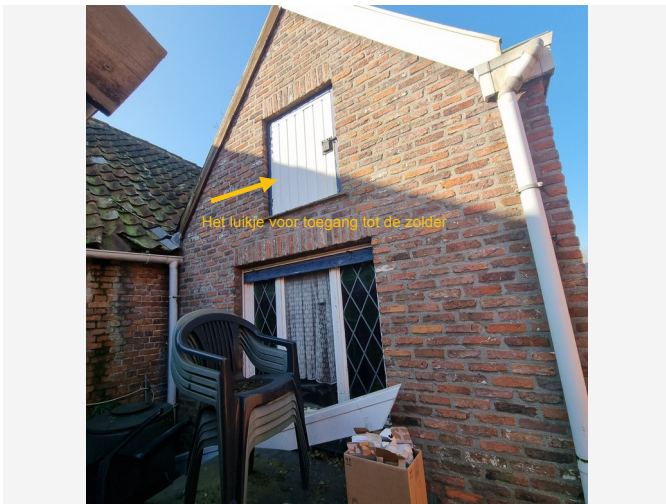
Situeringfoto

**Reden:** Materiaal in opslag

**Uitleg van de asbestdeskundige:** Er staat heel wat materiaal in opslag voor het luikje voor de garage om een ladder te plaatsen. Daarnaast aan de binnenzijde van de garage is er een funderingsplaat aanwezig waarbij je de zolder niet kan waarnemen. Aan de buitenzijde via de dakpannen kan er geen volledige beoordeling gebeuren de pannen liggen zeer los en zakken bij het opheffen ze zijn beschadigd door een storm. Vermoedelijk is er geen onderdak aanwezig.

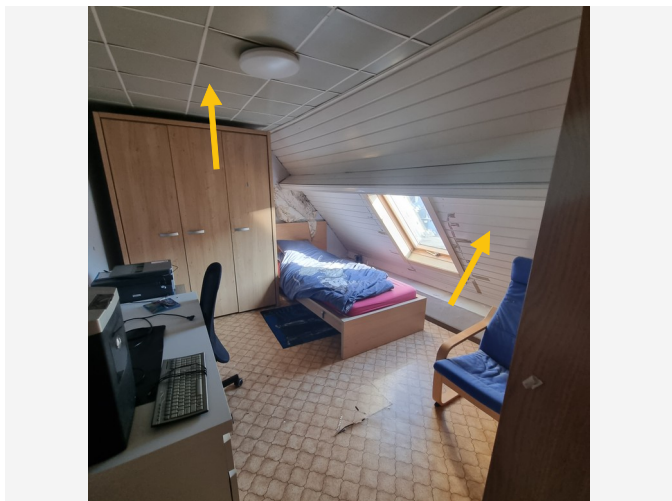
## Fiche 6: \*afwerking plafond en muur ander materiaal - eerste verdiep

Het is niet zichtbaar of hier nog pleisterwerk aanwezig is onder het materiaal, dit is destructief onderzoek en niet noodzakelijk voor dit attest. Bij het constateren van oud pleisterwerk bij afname van het materiaal moet er eerst stalen genomen worden.

Als er geen voorzetwand aanwezig dan is er cementage aanwezig.

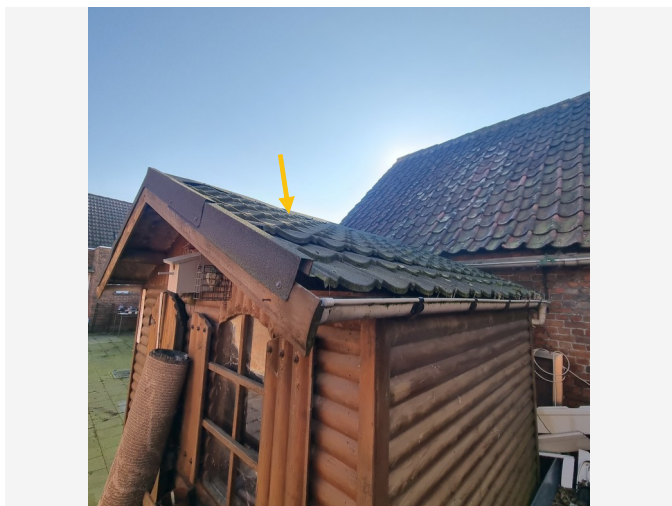
De dakbekking die aanwezig is, deze is niet asbestverdacht.

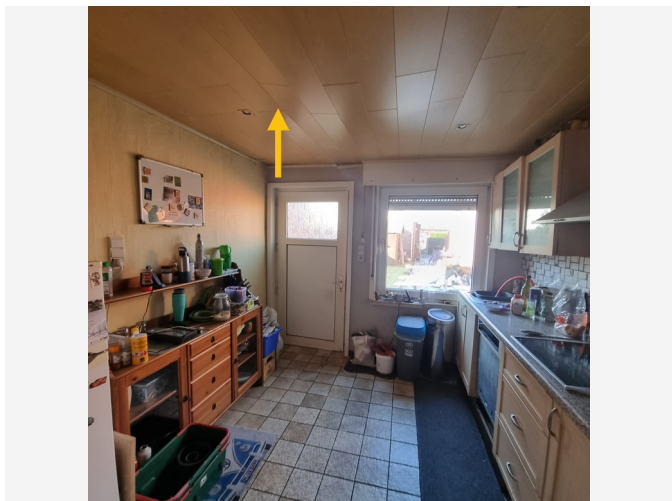
## Fiche 8: \*afwerking plafond ander materiaal gelijkvloers

Het is niet zichtbaar of hier nog pleisterwerk aanwezig is onder het materiaal, dit is destructief onderzoek en niet noodzakelijk voor dit attest. Bij het constateren van oud pleisterwerk bij afname van het materiaal moet er eerst stalen genomen worden.

Als er geen voorzetwand aanwezig dan is er cementage aanwezig.

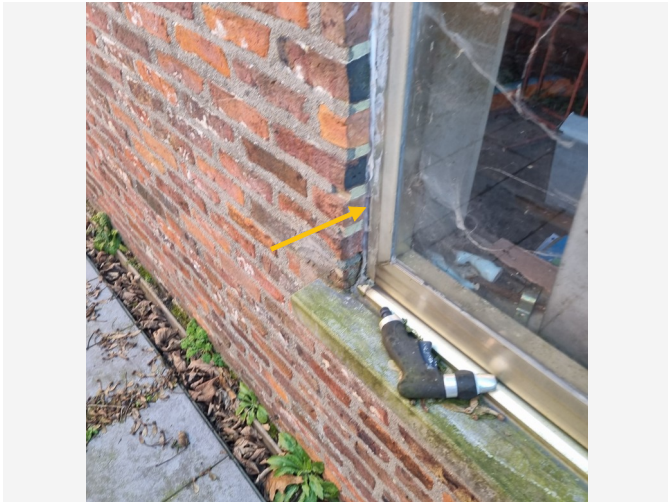
## Fiche 9: \*Geen verdachte mastiek tussen raam en metselwerk

Er is geen verdachte mastiek aanwezig tussen de ramen en gevelmetselwerk.

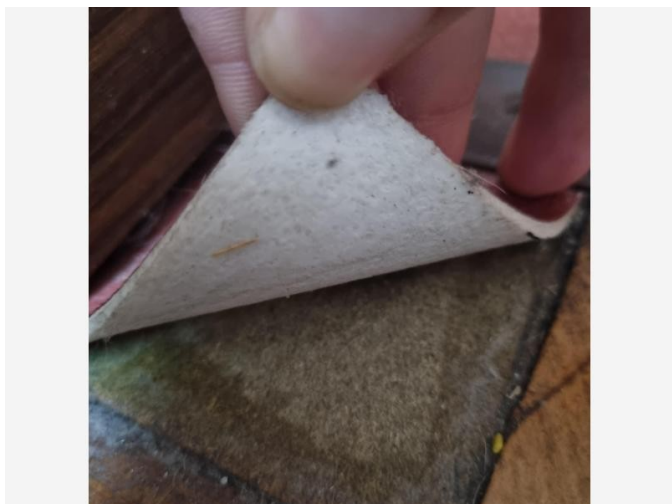
Het vloerzeil die aanwezig is niet asbestverdacht.

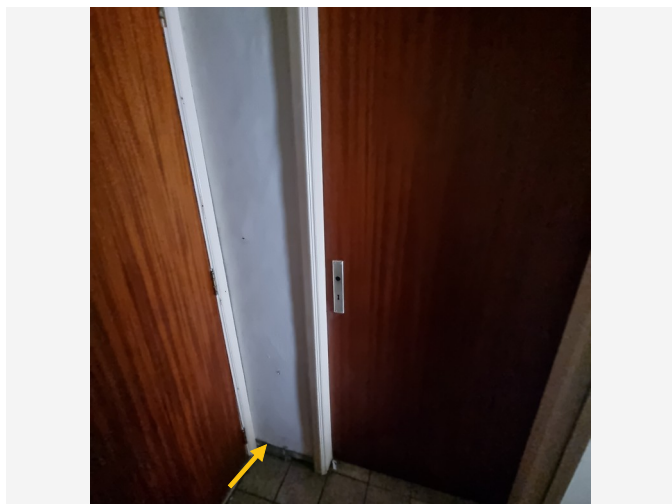
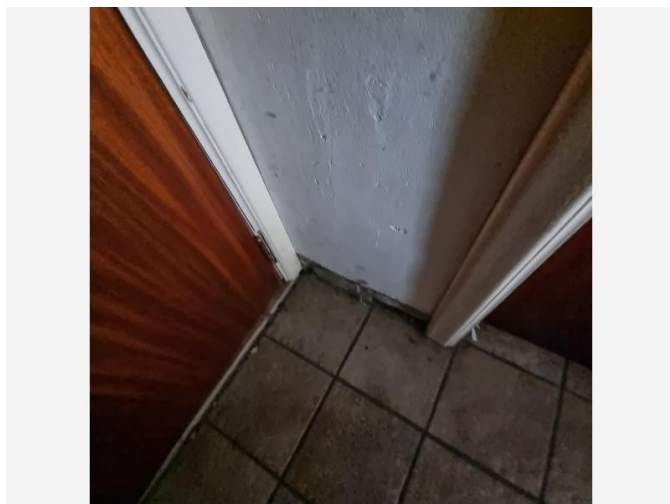
Geen asbest

#	Type	Referentie	Resultaat
11.1	Mengmonster	MM01	Geen asbest

Beschrijving	*Pleisterwerk Muur
Omgeving	Binnen
Primaire drager	Binnenwand
Bindmiddel van materiaal	Gips - kalk
Gebondenheid op basis van bindmiddel	Niet-hechtgebonden
Hoeveelheid (oppervlakte - dikte - aantal)	• 103,50 m <sup>2</sup> - 0,50 cm - 1 stuk
Totaal volume	0,518 m <sup>3</sup>
Identificatiemethode	Vaststelling met monstername
Destructieve handeling voor identificatie	Nee
Opmerking	<p>De hoeveelheid is een indicatie en mag niet als maatstaf verder afgebruikt worden.</p> <p>Hal: pleisterwerk aanwezig - staalname in hal bij trap</p> <p>verblijfsruimte: pleisterwerk aanwezig - staalname in de woonkamer</p> <p>natte ruimte: pleisterwerk aanwezig - staalname keuken</p> <p>Stooklokaal: geen stooklokaal aanwezig</p>
