Asbestinventarisatetest

Luitenant Dobbelaerstraat 17, 9930 Lievegem

Attestnummer : 20250322-000198.000

Niet-asbestveilig

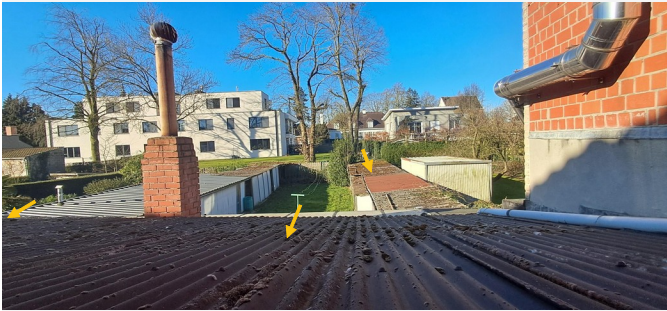
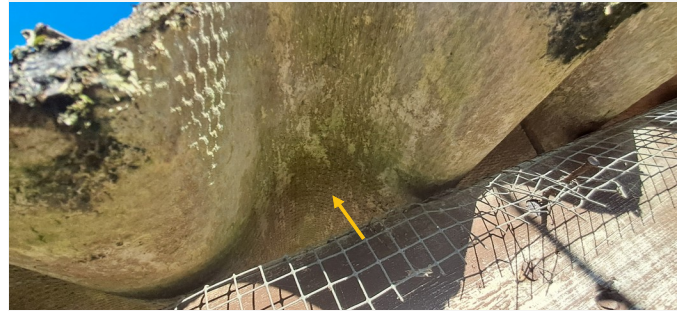
Het asbestmateriaal valt onder de mijlpaal van 2034.

Eindbeoordeling materiaalrisico	Hoog materiaalrisico en/of hoge kans op vezelvrijgave
---------------------------------	---

Gebondenheid	Categorie 1: hechtgebonden in oorsprong
Asbestsoort (vezeltype)	Crocidoliet aanwezig
Asbestconcentratie	Laag (< 50%)
Afschermingsgraad van het gehele materiaal	Geheel of deels (ook) vrij aan de binnenlucht
Toestand van het materiaal	Matig beschadigd, matig verweerd

Beschrijving	golfplaten bijgebouwen + deel woning
Omgeving	Buiten
Primaire drager	Schuin dak
Asbestmateriaal	Dak- en gevelbekleding - Golfplaat
Bindmiddel van asbestmateriaal	Cement
Gebondenheid op basis van bindmiddel	Hecht
Hoeveelheid (oppervlakte - aantal)	• 106,00 m ² - 1 stuk
Totale oppervlakte	106,00 m ²
Eenvoudig bereikbaar	Ja
Bevestigingswijze	• Genageld, geniet
Identificatiemethode	Vaststelling zonder monsternamen
Destructieve handeling voor identificatie	Nee

- Verwijder dit asbestmateriaal zo snel mogelijk. Volg de toestand goed op.

- Eenvoudige handelingen: mag via doe-het-zelf of door werknemer(s) met opleidingsattest eenvoudige handelingen
Eenvoudige handelingen: Enkel door werknemer(s) met opleidingsattest, omzichtig los te wrikken van draagstructuur

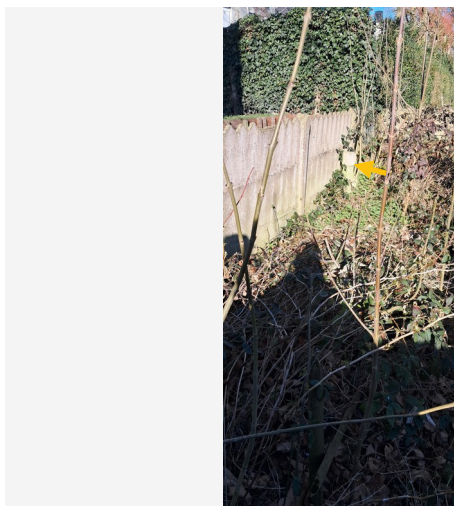
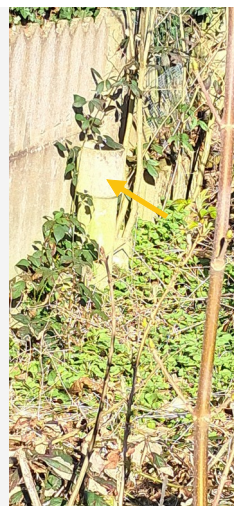
Fiche 2: asbestcementbuis in tuin

Het asbestmateriaal valt onder de mijlpaal van 2040.

Beschrijving	asbestcementbuis in tuin
Type afvalstof	Betreft stock-voorraad of gedemonteerde asbestmaterialen
Aanwezige resten	volledige buis
Omgeving	Buiten
Primaire drager	Schacht-koker (technisch)
Asbestmaterialen	<ul style="list-style-type: none">• Buis, koker, leiding, pijp, doorvoer
Bindmiddel van asbestmateriaal	Cement
Gebondenheid op basis van bindmiddel	Hecht
Hoeveelheid (gewicht - aantal)	<ul style="list-style-type: none">• 5,00 kg - 1 stuk
Totaal gewicht	5,00 kg
Eenvoudig bereikbaar	Ja
Identificatiemethode	Vaststelling zonder monstername

- Verwijder het asbestafval.

- Eenvoudige handelingen: mag via doe-het-zelf of door werknemer(s) met opleidingsattest eenvoudige handelingen in zijn geheel verwijderen. niet breken

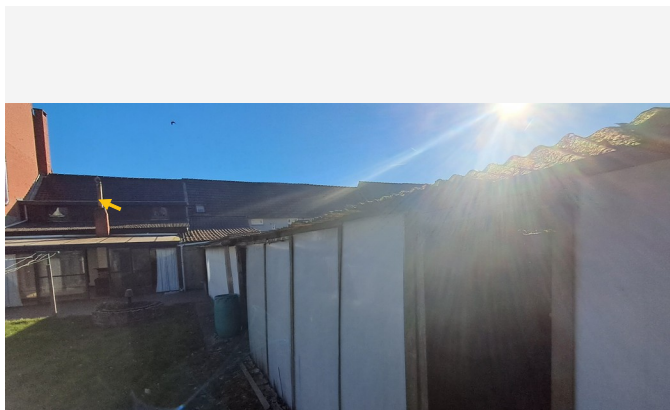
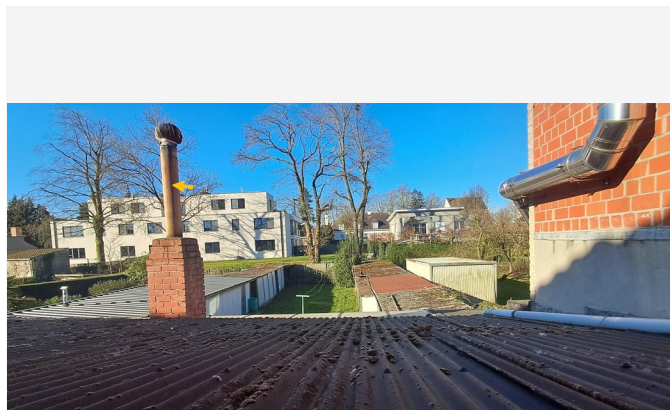
Het asbestmateriaal valt onder de mijlpaal van 2034.

Dit type buis bevat meestal asbest.

Eindbeoordeling materiaalarisico	Laag materiaalarisico en/of verlaagde kans op vezelvrijgave
----------------------------------	---

Beschrijving	Rookgaskanaal in asbest cement
Omgeving	Buiten
Primaire drager	HVAC infrastructuur en uitrusting
Asbestmateriaal	Rookgaskanaal
Bindmiddel van asbestmateriaal	Cement
Gebondenheid op basis van bindmiddel	Hecht
Hoeveelheid (lengte - omtrek - dikte - aantal)	<ul style="list-style-type: none">• 3,00 m - 30,00 cm - 1,50 cm - 1 stuk
Totaal volume	0,014 m ³
Eenvoudig bereikbaar	Ja
Bevestigingswijze	<ul style="list-style-type: none">• Geklemd• Verlijmd, ingegoten, versmeerd
Identificatiemethode	Vaststelling zonder monstername
Destructieve handeling voor identificatie	Nee
Opmerking	Deze oppervlakte werd niet gemeten, maar geschat op basis van een benadering voor alle aanwezige rookgaskanalen. Deze schatting mag niet worden gebruikt als maatstaf voor heffingen.

- Zorg voor een veilig beheer. Vermijd het beschadigen van het asbestmateriaal. Controleer de toestand jaarlijks op wijzigingen.
- Voer bijkomende staalname(s) uit.

- Eenvoudige handelingen: enkel door erkend asbestverwijderaar
Er werd geen staal genomen van het materiaal, dit met kans op breuk - schade.

Vermoedelijk loopt de buis door in een kanaal in de gemetste schouw, dit vereist specifieke bijkomende maatregelen en voldoende expertise om deze buis correct te verwijderen zonder de buis stuk te maken. Bij het verwijderen kan stof voorkomen.

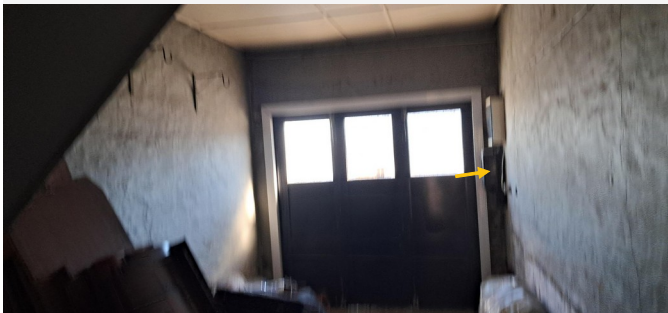
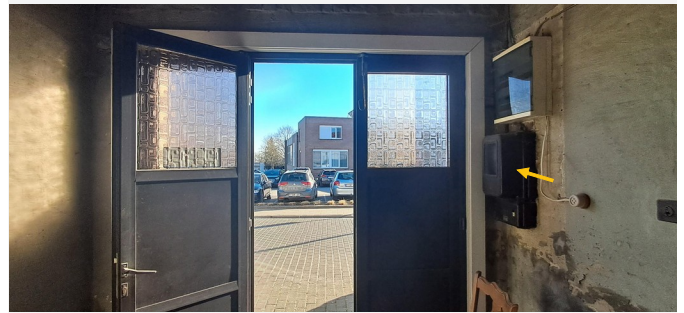
Het asbestmateriaal valt onder de mijlpaal van 2040.

Eindbeoordeling materiaalrisico	Laag materiaalrisico en/of verlaagde kans op vezelvrijgave
---------------------------------	--

Beschrijving	Bakeliet tellerkast
Omgeving	Binnen
Primaire drager	Communicatie en elektrische infrastructuur en uitrusting
Asbestmateriaal	Plaat, paneel, tablet - Type Bakeliet
Bindmiddel van asbestmateriaal	Kunststof of -hars
Gebondenheid op basis van bindmiddel	Hecht
Hoeveelheid (oppervlakte - dikte - aantal)	• 0,70 m ² - 0,50 cm - 1 stuk
Totaal volume	0,004 m ³
Eenvoudig bereikbaar	Ja
Bevestigingswijze	• Geschroefd
Identificatiemethode	Vaststelling zonder monsternamen
Destructieve handeling voor identificatie	Nee
Opmerking	Deze oppervlakte werd niet gemeten, maar geschat op basis van een benadering van de aanwezige tellerkast. Deze schatting mag niet worden gebruikt als maatstaf voor heffingen. Als deskundigen hebben wij vastgesteld dat het materiaal daadwerkelijk bakeliet betreft en geen harde pvc. Bakeliet wordt door ons beschouwd als een asbestverdachte toepassing, aangezien het in veel gevallen asbesthoudend is. We hebben geen staalname uitgevoerd om de functionaliteit van de tellerkast niet in gevaar te brengen. Daarnaast is staalname verboden, aangezien de tellerkast eigendom is van de nutsvoorzieningsmaatschappij.

- Zorg voor een veilig beheer. Vermijd het beschadigen van het asbestmateriaal. Controleer de toestand jaarlijks op wijzigingen.
- Voer bijkomende staalname(s) uit.

- Eenvoudige handelingen: mag via doe-het-zelf of door werknemer(s) met opleidingsattest eenvoudige handelingen
Deze toepassing mag volgens de huidige wetgeving worden verwijderd via eenvoudige handelingen. Aangezien deze toepassing echter eigendom is van de nutsvoorzieningsmaatschappij, mag deze uitsluitend worden verwijderd door hen of door een door hen aangestelde onderaannemer die beschikt over de nodige attesten en opleidingen. Daarom wordt hier verwezen naar de methode van een erkende verwijderaar, maar in feite dient dit via de nutsvoorzieningsmaatschappij te verlopen.

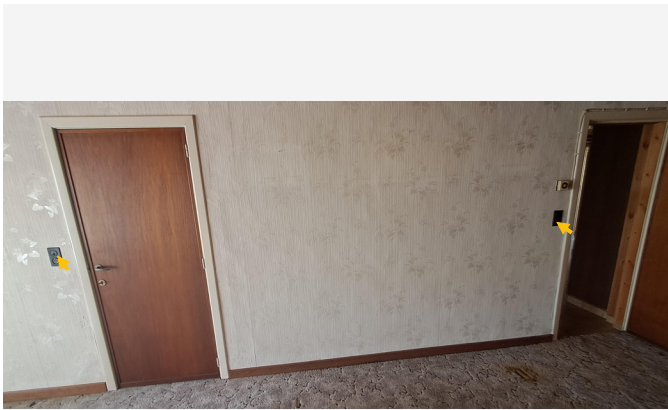
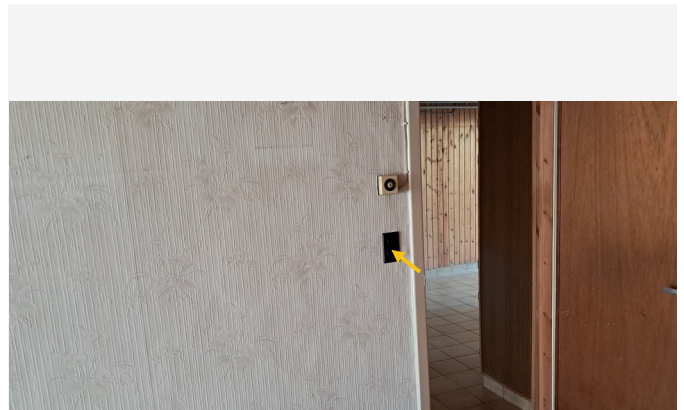
Het asbestmateriaal valt onder de mijlpaal van 2040.

Eindbeoordeling materiaalisico	Laag materiaalisico en/of verlaagde kans op vezelvrijgave
--------------------------------	---

Beschrijving	Bakeliet stopcontact(en) hoeveelheden
Omgeving	Binnen
Primaire drager	Communicatie en elektrische infrastructuur en uitrusting
Asbestmateriaal	Plaat, paneel, tablet - Type Bakeliet
Bindmiddel van asbestmateriaal	Kunststof of -hars
Gebondenheid op basis van bindmiddel	Hecht
Hoeveelheid (oppervlakte - dikte - aantal)	<ul style="list-style-type: none"> • 0,40 m² - 0,30 cm - 6 stuks
Totaal volume	0,007 m ³
Eenvoudig bereikbaar	Ja
Bevestigingswijze	<ul style="list-style-type: none"> • Geschroefd
Identificatiemethode	Vaststelling zonder monsternamen
Destructieve handeling voor identificatie	Nee
Opmerking	Deze oppervlakte werd niet gemeten, maar geschat op basis van een benadering voor alle aanwezige stopcontacten. Deze schatting mag niet worden gebruikt als maatstaf voor heffingen. Als deskundige hebben wij geverifieerd dat het materiaal inderdaad bakeliet betreft en geen harde PVC. Bakeliet wordt door ons beschouwd als een asbestverdachte toepassing, aangezien het in veel gevallen asbesthoudend is. We hebben echter geen staalname uitgevoerd om de functionaliteit van de stopcontacten niet in gevaar te brengen.

- Zorg voor een veilig beheer. Vermijd het beschadigen van het asbestmateriaal. Controleer de toestand jaarlijks op wijzigingen.
- Voer bijkomende staalname(s) uit.

- Eenvoudige handelingen: mag via doe-het-zelf of door werknemer(s) met opleidingsattest eenvoudige handelingen
Raadpleeg de actuele wetgeving op de website van OVAM. Onder strikte voorwaarden kan het eventueel toegestaan zijn om deze toepassing zelf te verwijderen. Bij twijfel wordt echter sterk aangeraden om een erkende asbestverwijderaar te raadplegen. Zorg er bovendien voor dat u zich goed informeert via de websites van OVAM en andere officiële bronnen over de vereiste persoonlijke beschermingsmaatregelen en de richtlijnen voor het veilig verwijderen van asbest.

Houd er rekening mee dat deze toepassingen vaak onder spanning staan. Het is daarom aan te raden om ook een elektricien te raadplegen, aangezien het werken aan of verwijderen van deze toepassingen specifieke technische kennis vereist.

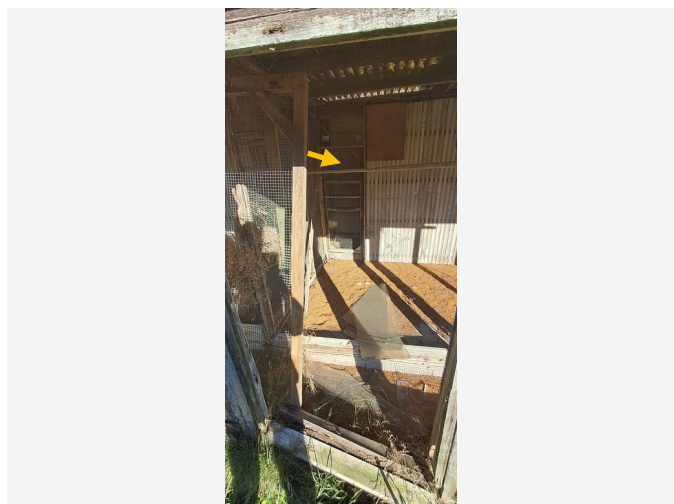
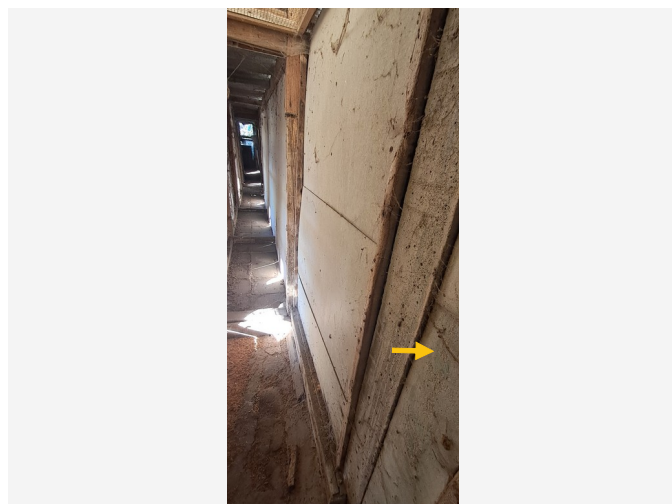
Het asbestmateriaal valt onder de mijlpaal van 2040.

Eindbeoordeling materiaalrisico	Laag materiaalrisico en/of verlaagde kans op vezelvrijgave
---------------------------------	--

Beschrijving	wand duivenkot in menuiserie
Omgeving	Binnen
Primaire drager	Binnenwand
Asbestmateriaal	Plaat, paneel, tablet - Type Menuiserie
Bindmiddel van asbestmateriaal	Cement
Gebondenheid op basis van bindmiddel	Hecht
Hoeveelheid (oppervlakte - dikte - aantal)	<ul style="list-style-type: none">• 75,00 m² - 1,00 cm - 1 stuk
Totaal volume	0,75 m ³
Eenvoudig bereikbaar	<p>Nee</p> <ul style="list-style-type: none">• Het asbestmateriaal is bedekt (uitgezonderd laag verf, coating, behang, kunststof, textiel) en het wegnemen van het bedekkende materiaal kan niet zonder het bedekkende materiaal te beschadigen.
Bevestigingswijze	<ul style="list-style-type: none">• Onbekend
Identificatiemethode	Vaststelling zonder monstername
Destructieve handeling voor identificatie	Nee

- Zorg voor een veilig beheer. Vermijd het beschadigen van het asbestmateriaal. Controleer de toestand jaarlijks op wijzigingen.

- Eenvoudige handelingen: mag via doe-het-zelf of door werknemer(s) met opleidingsattest eenvoudige handelingen
Enkel door werknemer(s) met opleidingsattest: omzichtig los te wrikken van draagstructuur

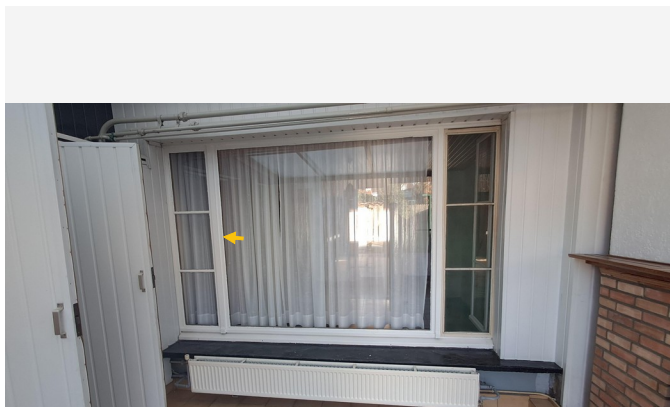
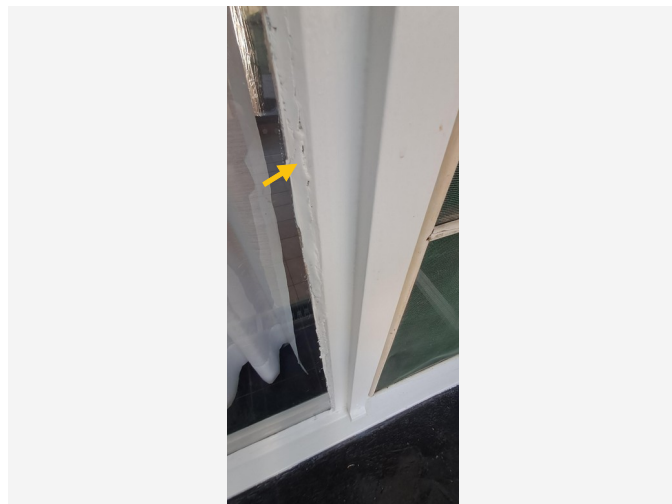
Het asbestmateriaal valt onder de mijlpaal van 2040.

Eindbeoordeling materiaalrisico	Laag materiaalrisico en/of verlaagde kans op vezelvrijgave
---------------------------------	--

Beschrijving	mastiek raam tussen veranda en living
Omgeving	Binnen
Primaire drager	Wandopening verticaal (raam, deur, ...)
Asbestmateriaal	In-situ afwerkingslagen - Pasta, stopverf, voegsel, stopsel, vulsel, mastiek, kitten, ...
Bindmiddel van asbestmateriaal	Kitten, mastiek, pasta
Gebondenheid op basis van bindmiddel	Hecht
Hoeveelheid (gewicht - aantal)	<ul style="list-style-type: none">• 0,30 kg - 1 stuk
Totaal gewicht	0,30 kg
Eenvoudig bereikbaar	Ja
Bevestigingswijze	<ul style="list-style-type: none">• Verlijmd, ingegoten, versmeerd
Identificatiemethode	Vaststelling zonder monstername
Destructieve handeling voor identificatie	Nee

- Zorg voor een veilig beheer. Vermijd het beschadigen van het asbestmateriaal. Controleer de toestand jaarlijks op wijzigingen.
- Voer bijkomende staalname(s) uit.

- Eenvoudige handelingen: mag via doe-het-zelf of door werknemer(s) met opleidingsattest eenvoudige handelingen
Eenvoudige handelingen: Enkel door werknemer(s) met opleidingsattest, voorzichtig te verwijderen, ofwel d.m.v. bv. spatel ofwel zijn geheel met schrijnwerk en metselwerk; ervoor zorgen dat er geen resten achterblijven

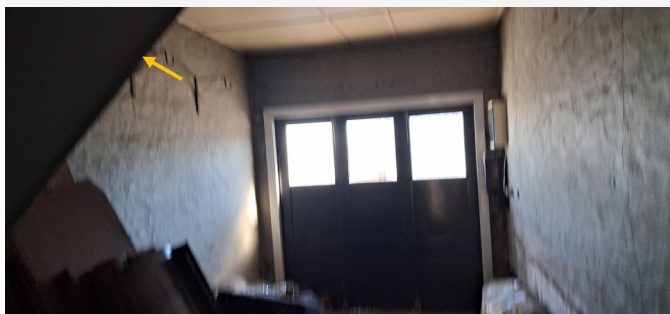
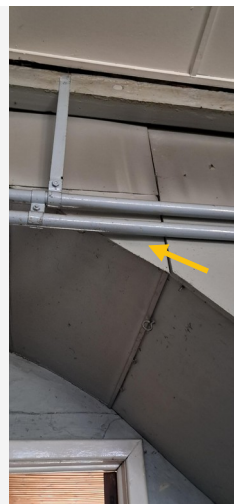
Het asbestmateriaal valt onder de mijlpaal van 2040.

Eindbeoordeling materiaalrisico	Zeer laag materiaalrisico en/of zeer lage kans op vezelvrijgave
---------------------------------	---

Beschrijving	plaat aan onderkant trap in menuiserie
Omgeving	Binnen
Primaire drager	Binnenwand
Asbestmateriaal	Plaat, paneel, tablet - Type Menuiserie
Bindmiddel van asbestmateriaal	Cement
Gebondenheid op basis van bindmiddel	Hecht
Hoeveelheid (oppervlakte - dikte - aantal)	<ul style="list-style-type: none">• 3,00 m² - 1,00 cm - 1 stuk
Totaal volume	0,03 m ³
Eenvoudig bereikbaar	<p>Nee</p> <ul style="list-style-type: none">• Het asbestmateriaal is bedekt (uitgezonderd laag verf, coating, behang, kunststof, textiel) en het wegnemen van het bedekkende materiaal kan niet zonder het bedekkende materiaal te beschadigen.
Bevestigingswijze	<ul style="list-style-type: none">• Onbekend
Identificatiemethode	Vaststelling zonder monstername
Destructieve handeling voor identificatie	Nee

- Zorg voor een veilig beheer. Vermijd het beschadigen van het asbestmateriaal. Controleer de toestand jaarlijks op wijzigingen.

- Eenvoudige handelingen: mag via doe-het-zelf of door werknemer(s) met opleidingsattest eenvoudige handelingen
Enkel door werknemer(s) met opleidingsattest: omzichtig los te wrikken van draagstructuur

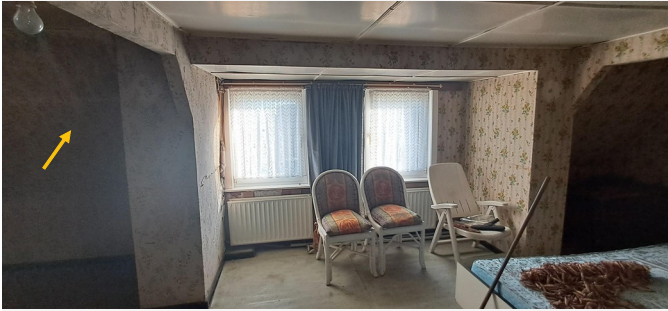
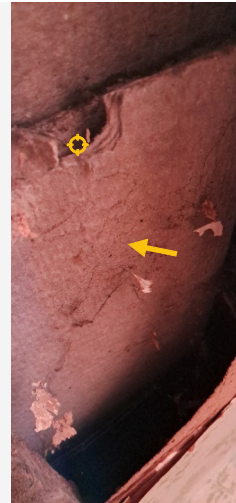
Fiche 12: Onderdak type menuiserite

Geen asbest

#	Type	Referentie	Resultaat
12.1	Puntmonster	onderdak menuiserite	Geen asbest

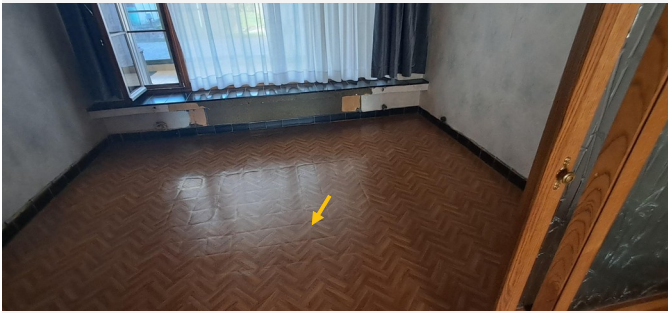
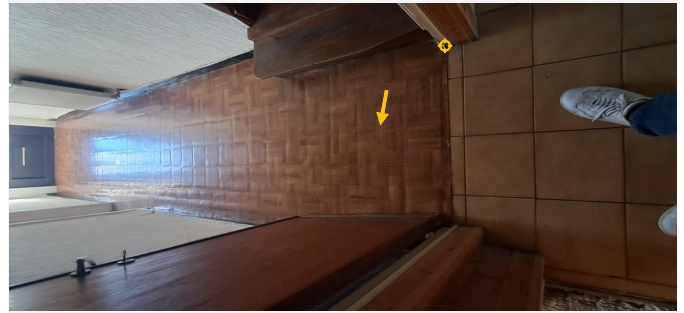
Fiche 13: vinyl

Geen asbest

#	Type	Referentie	Resultaat
13.1	Puntmonster	03	Geen asbest

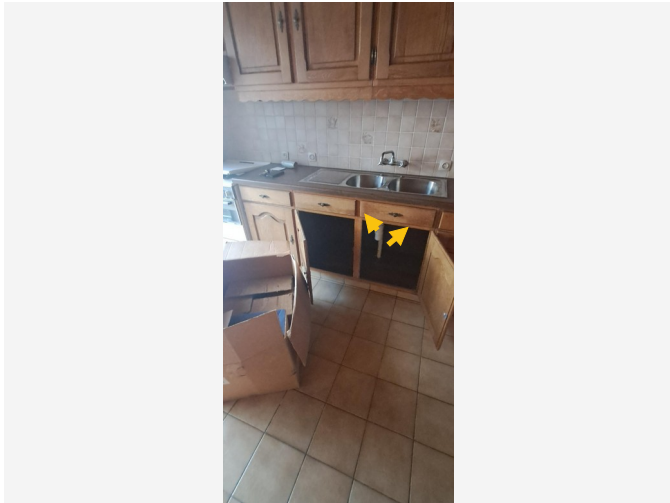
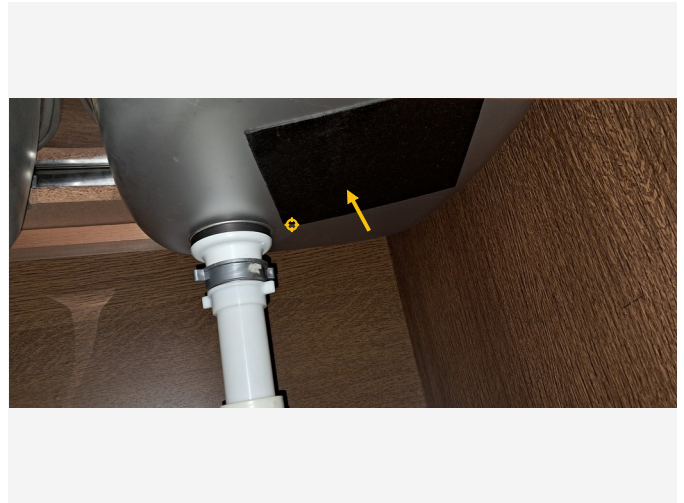
Fiche 14: Demper onder gootsteen

Geen asbest

#	Type	Referentie	Resultaat
14.1	Mengmonster	02	Geen asbest

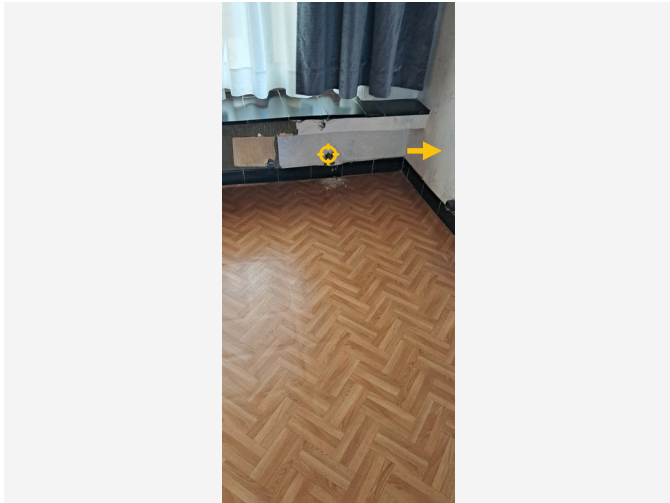
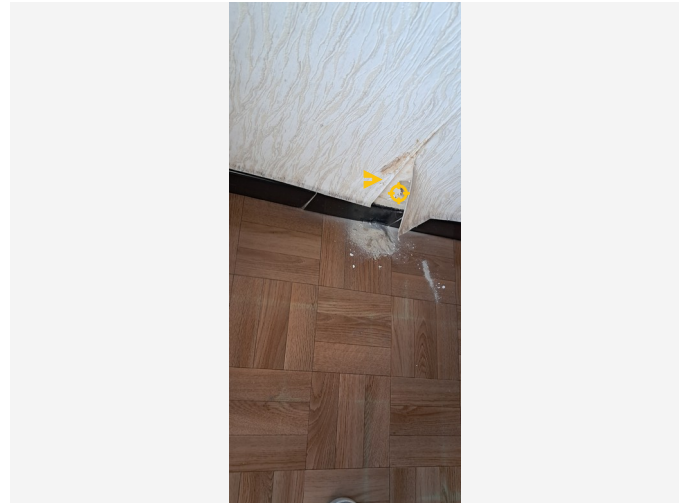
Fiche 15: Bepleistering muren

Geen asbest
