Asbestinventarisatetest

Halvemaanstraat 33, 9040 Gent

Attestnummer : **20250605-000233.000**

Uitgegeven op : **05.06.2025**

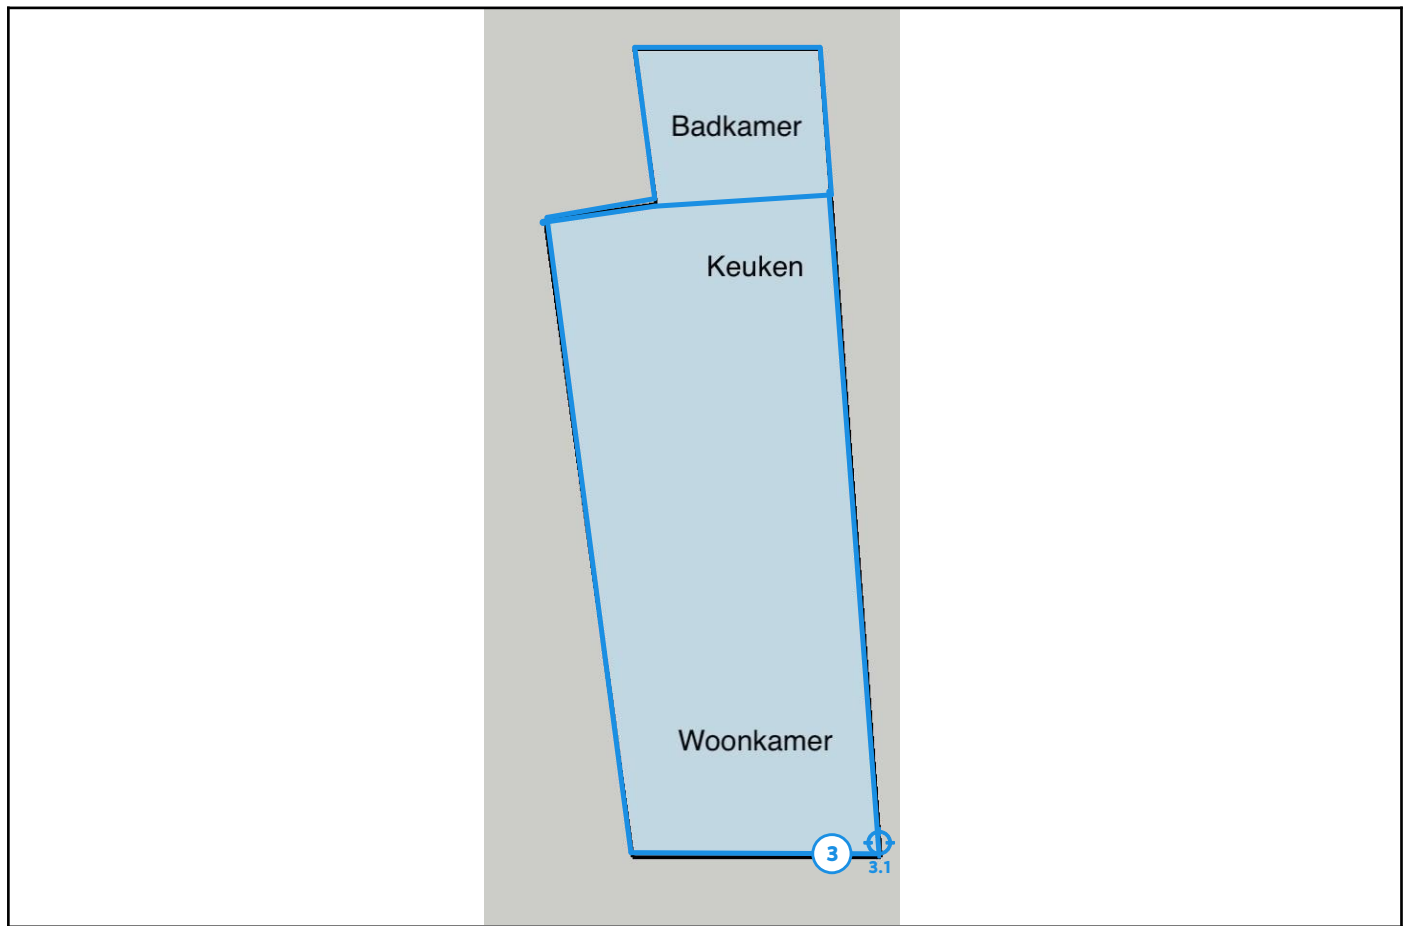
Plan 1.1: Gelijkvloers

Beschrijving	Type	Actie
3. Pleisterwerk muren	Geen asbest	-
3.1 Code: MM01	Mengmonster	-

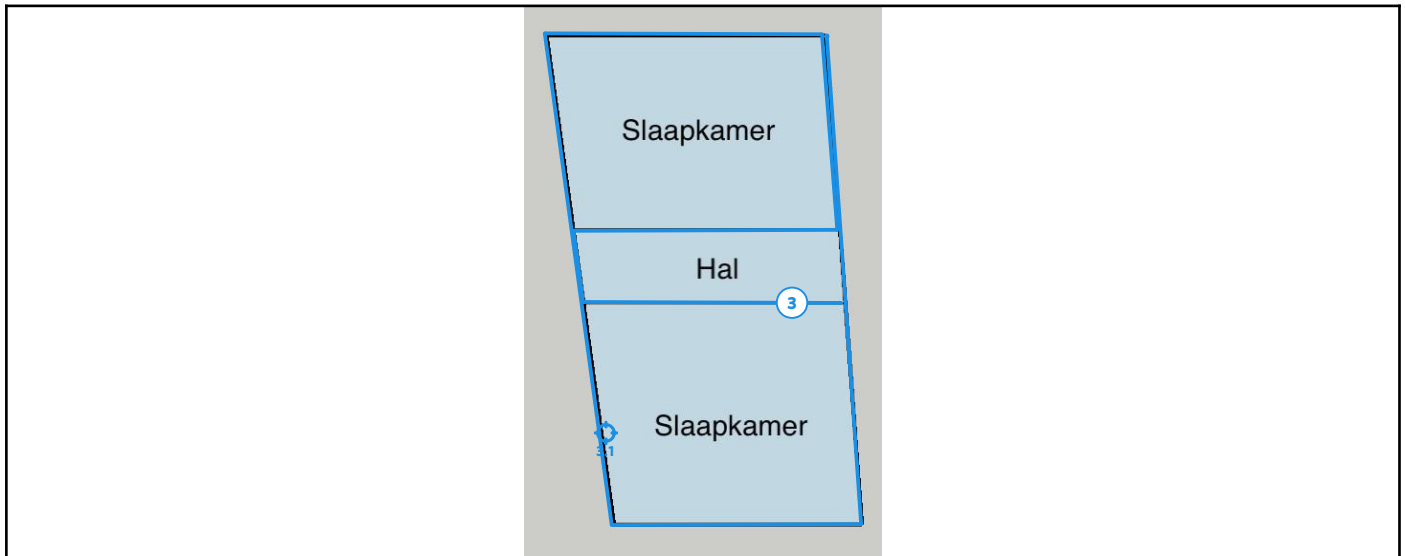
Plan 1.2: Verdieping

Beschrijving	Type	Actie
3. Pleisterwerk muren	Geen asbest	-
3.1 Code: MM01	Mengmonster	-

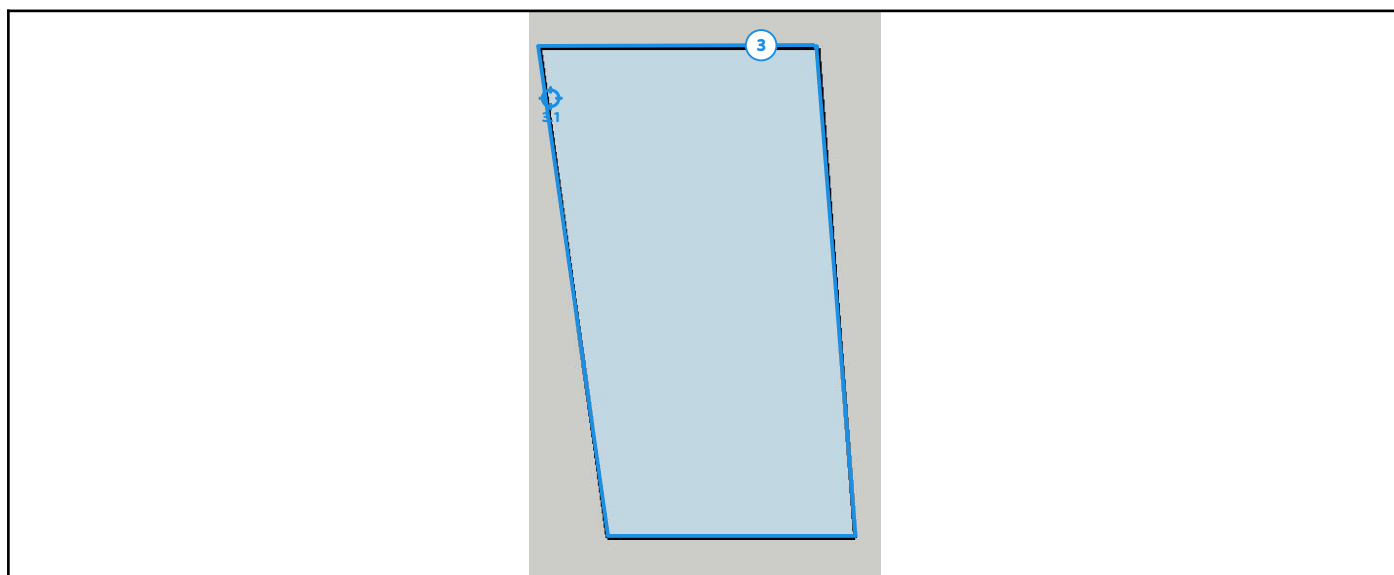
Plan 1.3: Zolder

Beschrijving	Type	Actie
3. Pleisterwerk muren	Geen asbest	-
3.1 Code: MM01	Mengmonster	-

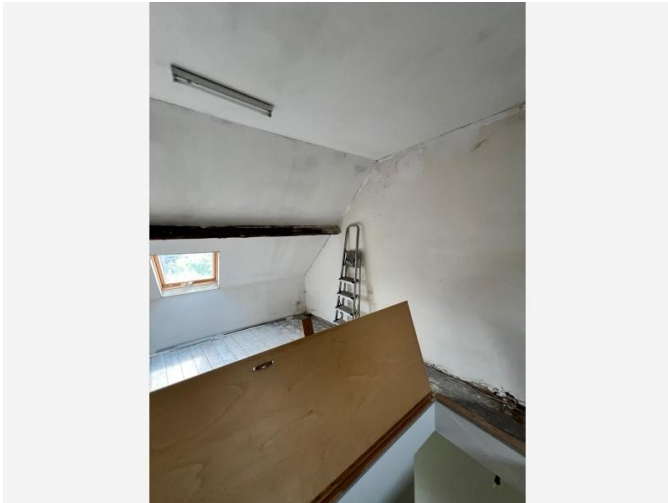
Vrije foto

De plafonds werden afgewerkt met niet-asbestverdachte materialen. omwille van het niet-destructieve karakter van dit onderzoek, kan geen uitspraak worden gedaan over eventuele onderliggende lagen. om die reden wordt deze adviesfiche opgesteld met het advies om bij eventuele renovatie/verbouwingswerken de onderliggende lagen ook te laten onderzoeken.

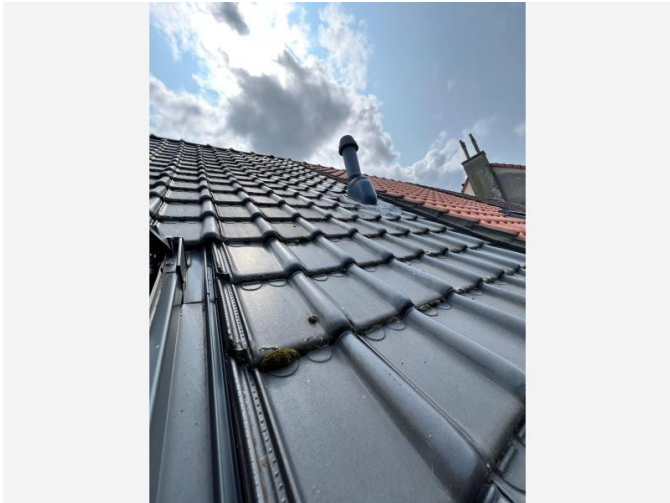
Vrije foto

Het hellend dak werd langs binnen afgewerkt met niet-asbestverdachte materialen. het onderdak bevat menuiserite platen die werden geplaatst in 2012 en dus geen asbest kunnen bevatten.

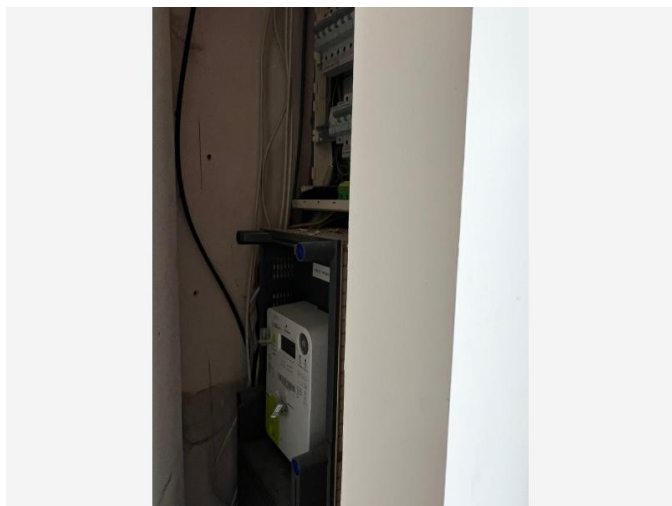
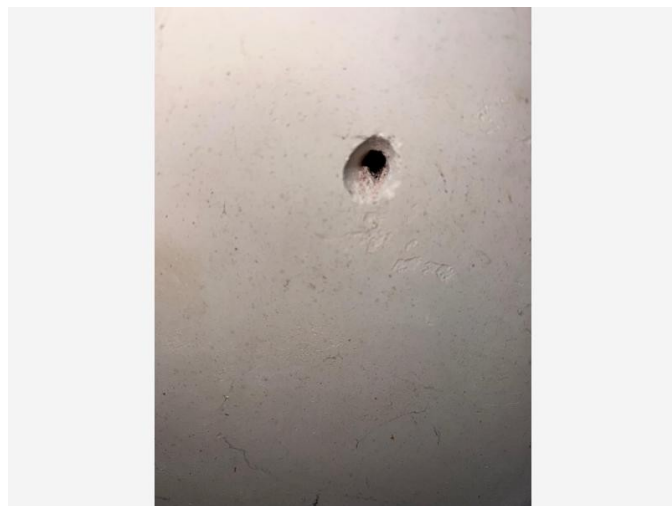
Fiche 3: Pleisterwerk muren

Geen asbest

#	Type	Referentie	Resultaat
3.1	Mengmonster	MM01	Geen asbest

Beschrijving	Pleisterwerk muren
Omgeving	Binnen
Primaire drager	Binnenwand
Bindmiddel van materiaal	Gips - kalk
Gebondenheid op basis van bindmiddel	Niet-hechtgebonden
Hoeveelheid (oppervlakte - dikte - aantal)	• 150,00 m ² - 1,00 cm - 1 stuk
Totaal volume	1,50 m ³
Identificatiemethode	Vaststelling met monstername
Destructieve handeling voor identificatie	Nee
Opmerking	Hoeveelheid asbest in het pleisterwerk werd niet bepaald aangezien er geen asbest werd teruggevonden in het mengstaal.
