Asbestinventarisatetest

Auguste Van Ooststraat 56, 9050 Gent

Attestnummer : **20250626-000437.000**

Uitgegeven op : **26.06.2025**

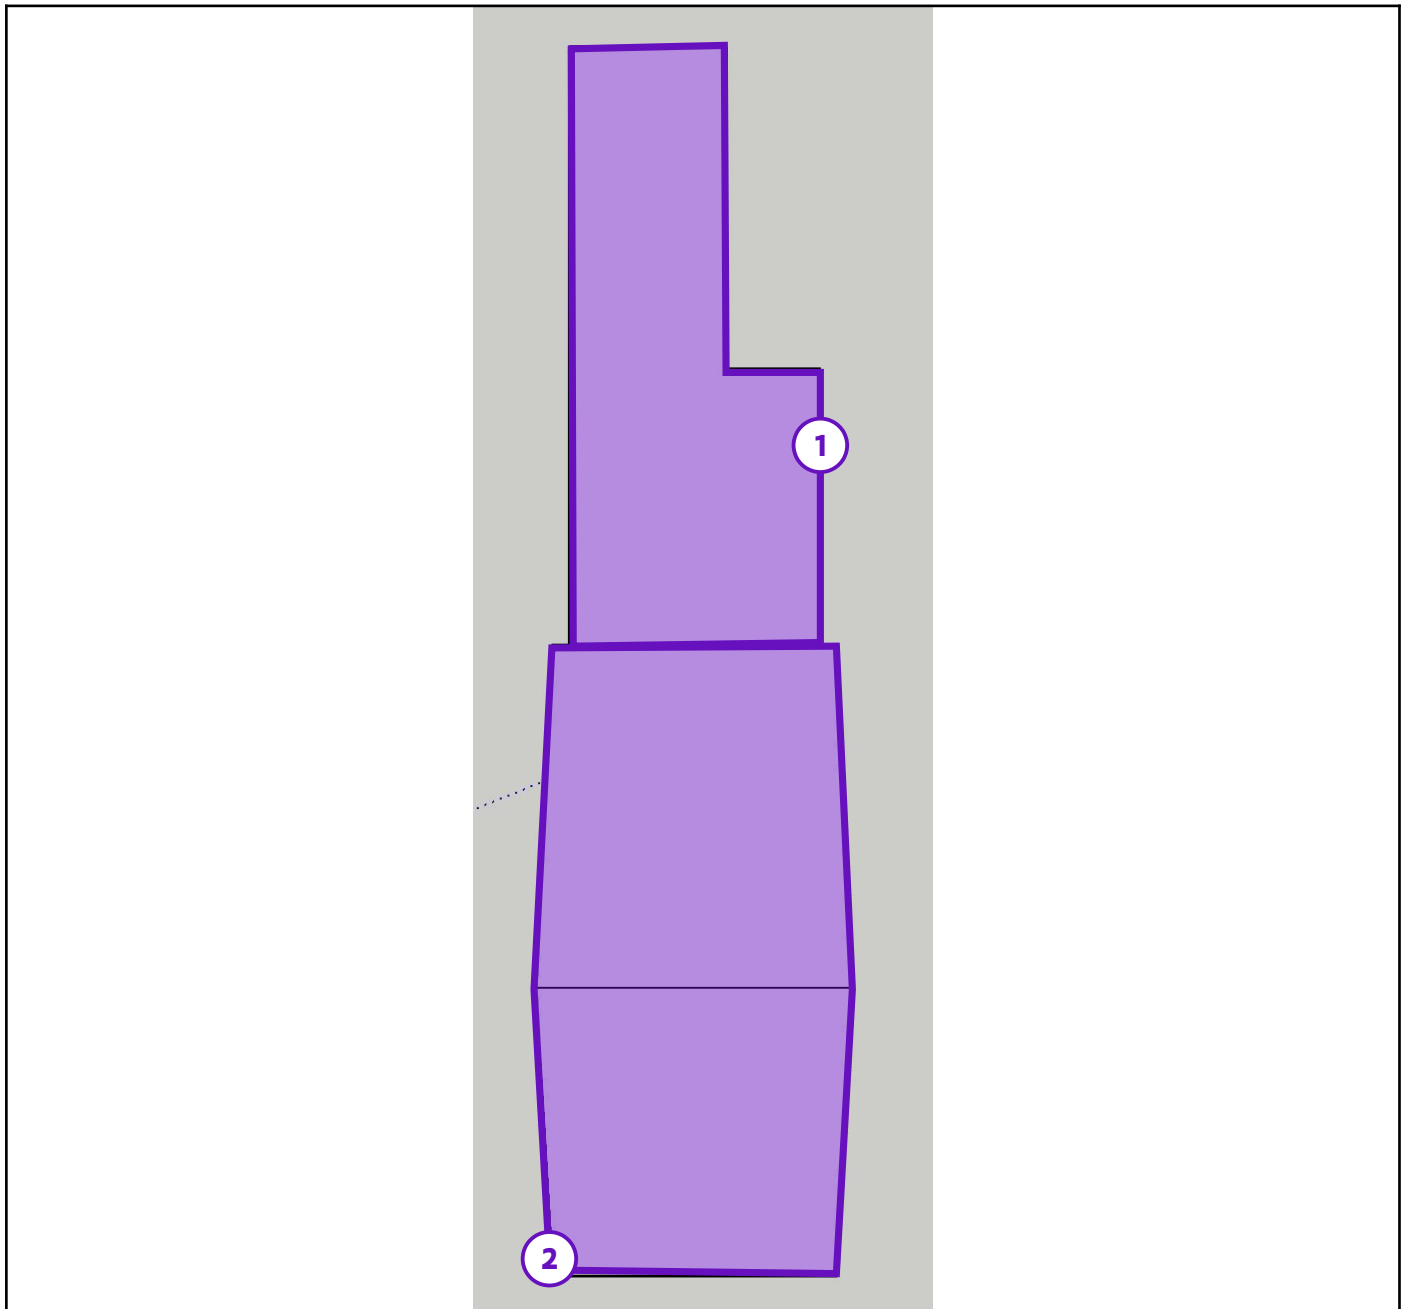
Plan 1.7: Dakplan

Beschrijving	Type	Actie
1. Roofing	Advies	-
2. Afwerking hellend dak	Advies	-

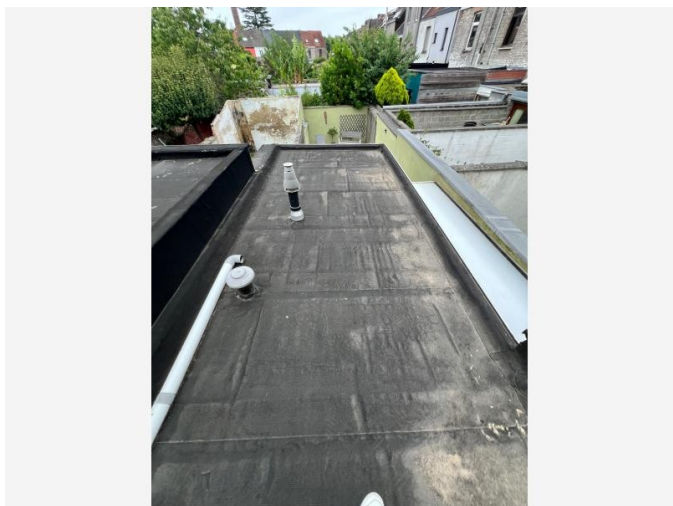
Vrije foto

De roofing werd vernieuwd in 2024. er kan echter, omwille van het niet-destructief karakter van dit onderzoek, geen uitspraak worden gedaan over eventuele onderliggende lagen.

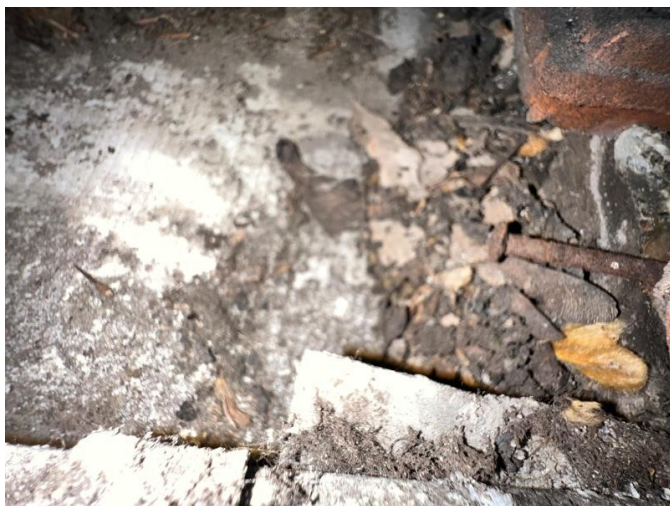
Vrije foto

Het hellend dak werd langs binnen afgewerkt met niet-asbestverdachte materialen. om die reden wordt deze adviesfiche opgesteld met de opmerking dat bij ingrijpende renovatiewerken destructief onderzoek is aangewezen om na te gaan of asbesthoudende materialen aanwezig zijn in het dak.

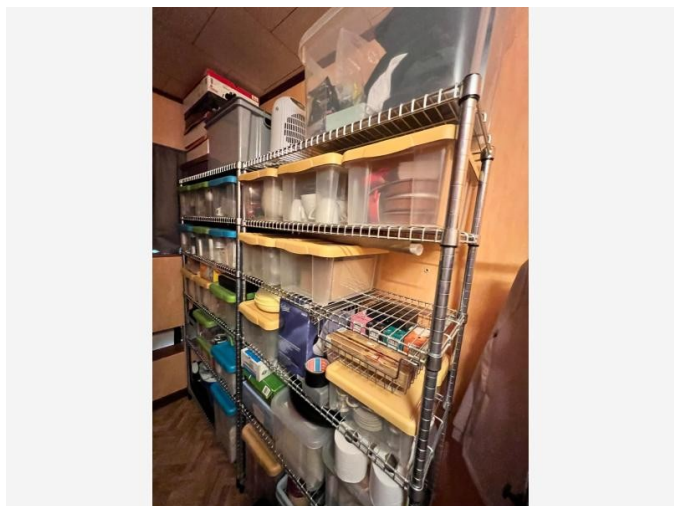
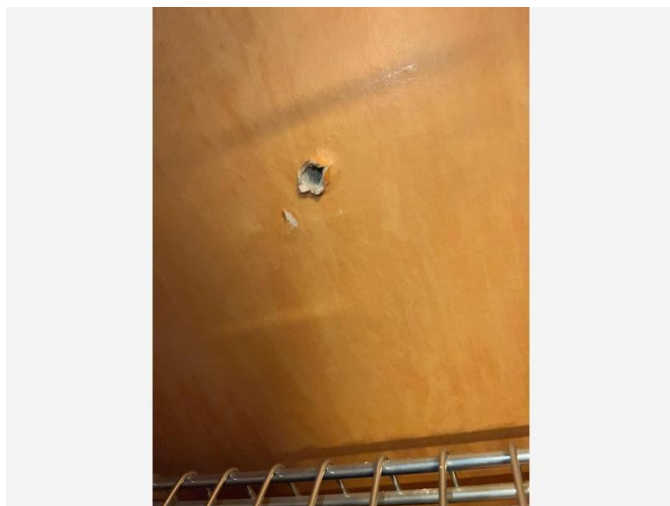
Fiche 3: Pleisterwerk muren

Geen asbest

Beschrijving	Pleisterwerk muren
Omgeving	Binnen
Primaire drager	Binnenwand
Bindmiddel van materiaal	Gips - kalk
Gebondenheid op basis van bindmiddel	Niet-hechtgebonden
Hoeveelheid (oppervlakte - dikte - aantal)	• 150,00 m ² - 1,00 cm - 1 stuk
Totaal volume	1,50 m ³
Identificatiemethode	Vaststelling met monstername
Destructieve handeling voor identificatie	Nee
Opmerking	Hoeveelheid asbest in het pleisterwerk werd niet bepaald aangezien er geen asbest werd teruggevonden in het mengstaal.

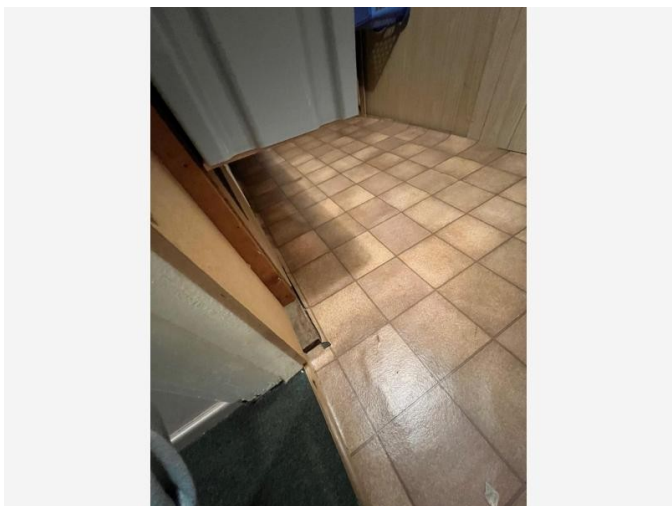
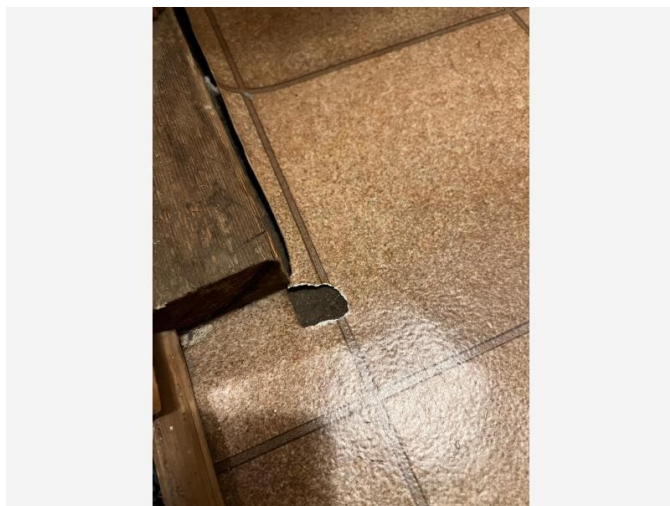
Fiche 4: Vloerzeil

Geen asbest

Beschrijving	Vloerzeil
Omgeving	Binnen
Primaire drager	Vloer
Bindmiddel van materiaal	Karton - papier - viltachtig
Gebondenheid op basis van bindmiddel	Niet-hechtgebonden
Hoeveelheid (oppervlakte - aantal)	• 8,00 m ² - 1 stuk
Totale oppervlakte	8,00 m ²
Identificatiemethode	Vaststelling met monstername
Destructieve handeling voor identificatie	Nee
