Asbestinventarisatetest

Molenstraatje 84, 9230 Wetteren

Attestnummer : 20241104-000435.000

Uitgegeven op : 04.11.2024

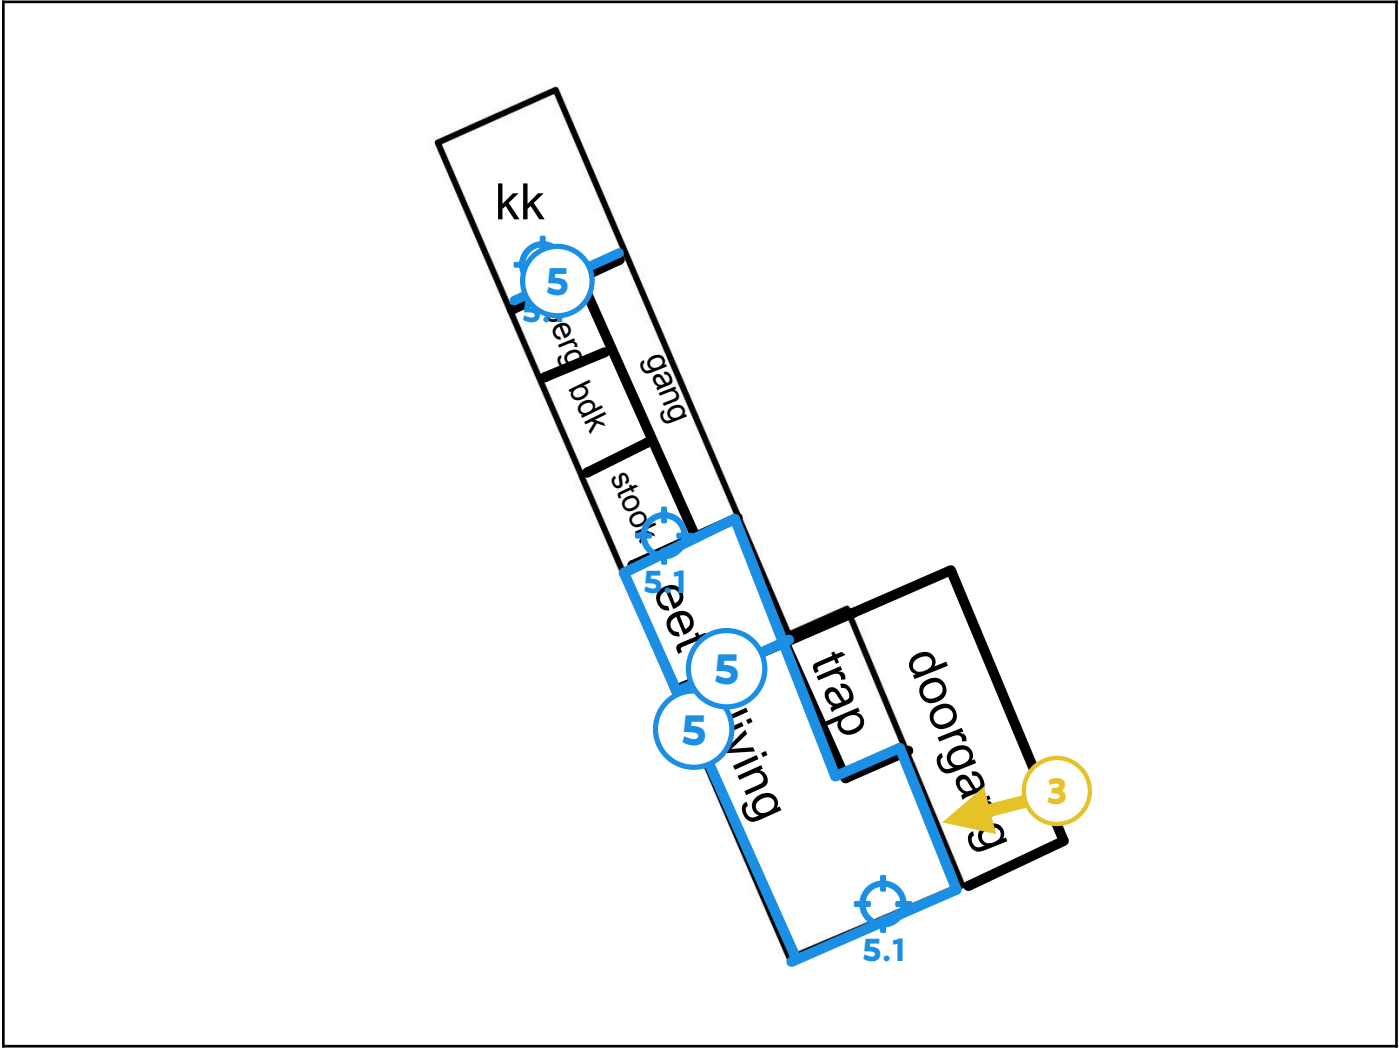
Plan 1.1: Hoofdgebouw plan gvl

Beschrijving	Type	Actie
3. bakeliet zekeringkast	Asbestmateriaal	Zorgvuldig beheren
5. pleisterwerk wanden	Geen asbest	-
5.1 Code: mm01	Mengmonster	-

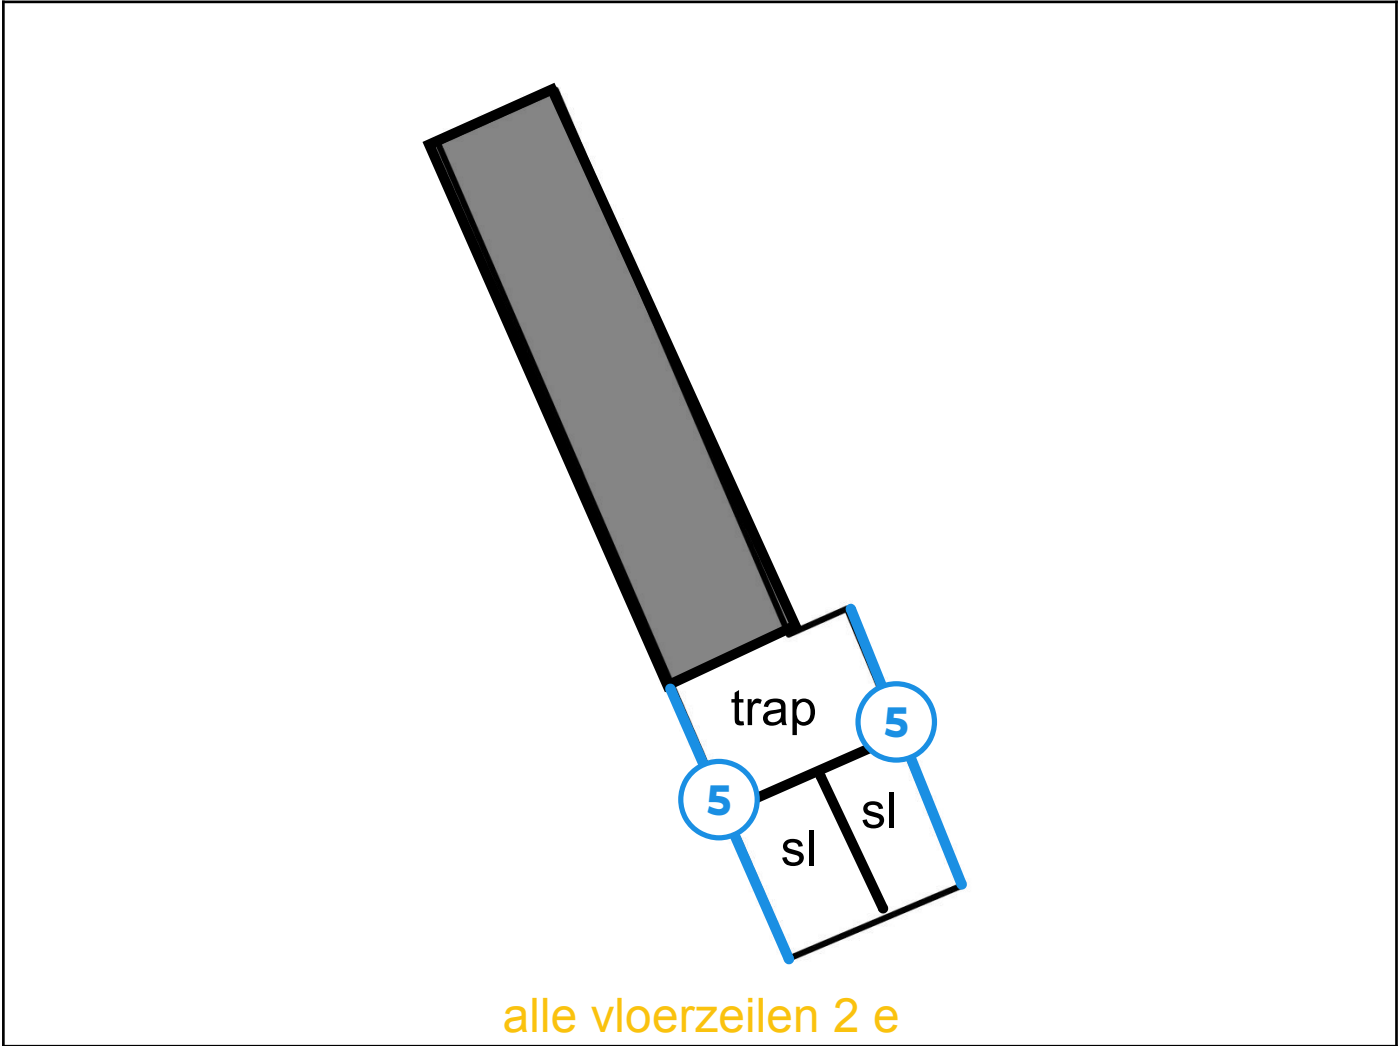
Plan 1.3: Hoofdgebouw plan 2e

Beschrijving	Type	Actie
4. Vloerzeil type: novilon	Advies	-
5. pleisterwerk wanden	Geen asbest	-

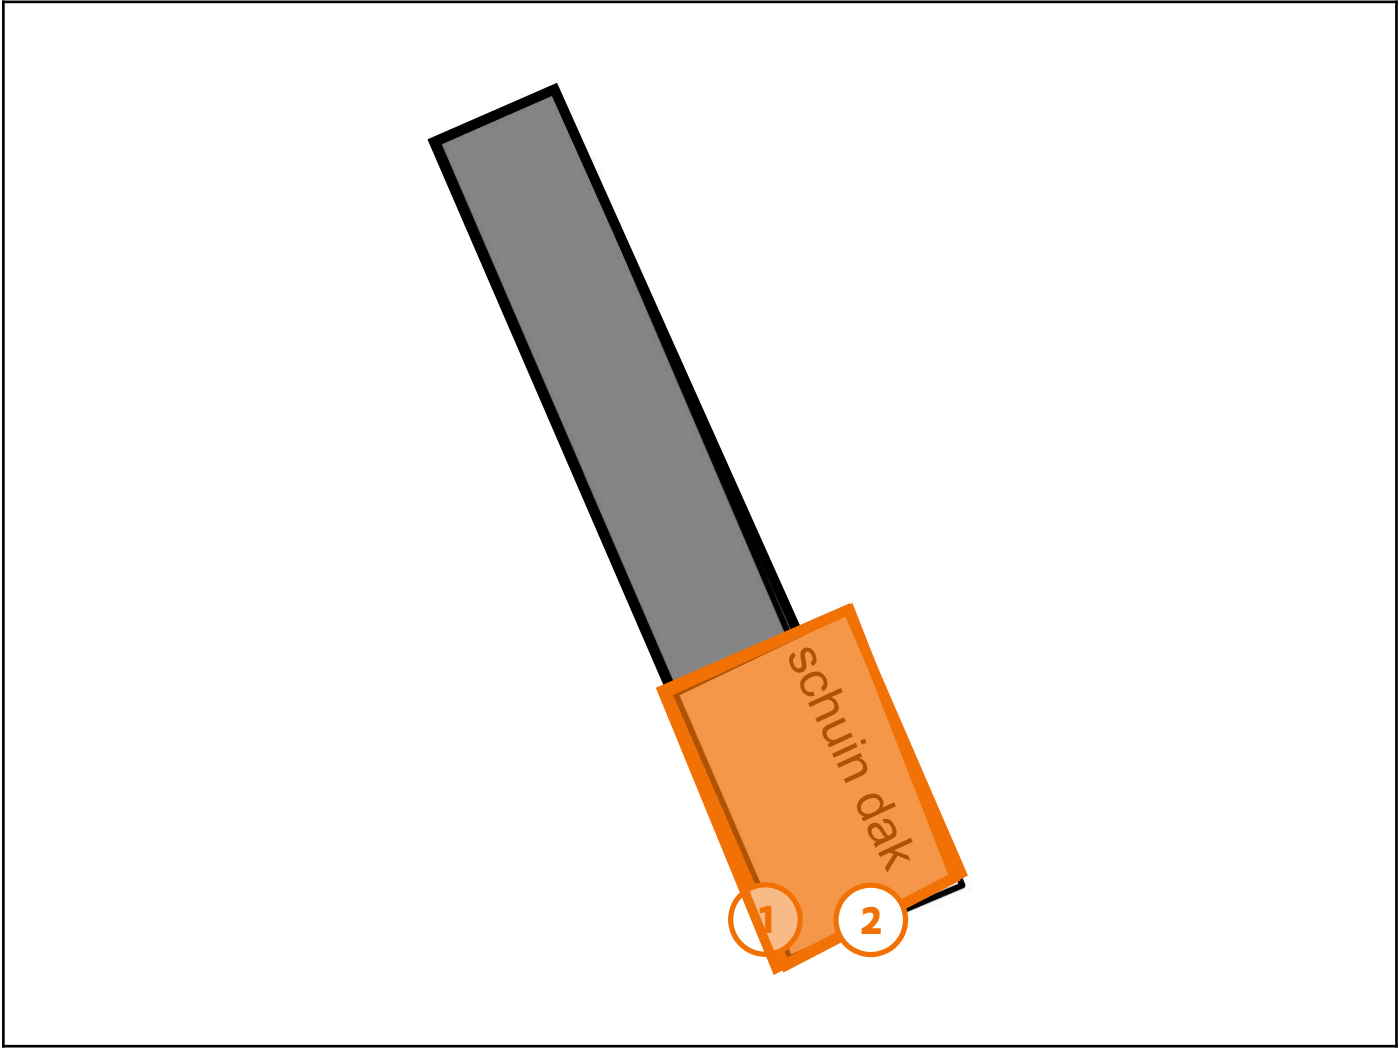
Plan 1.4: Hoofdgebouw plan dak

Beschrijving	Type	Actie
1. leien dak	Asbestmateriaal	Verwijderen
2. menuiserie onderdak	Asbestmateriaal	Maatregelen nemen

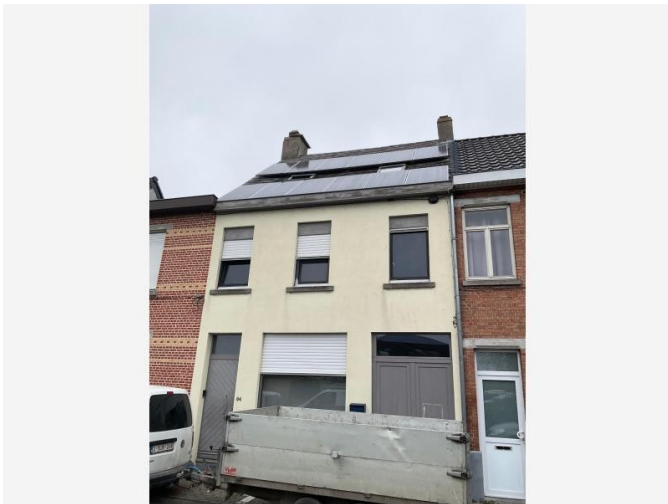
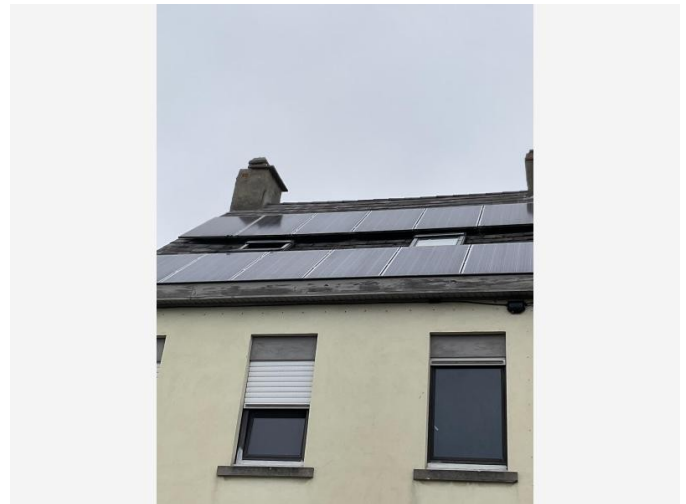
Het asbestmateriaal valt onder de mijlpaal van 2034.

Eindbeoordeling materiaalrisico	Verhoogd materiaalrisico en/of verhoogde kans op vezelvrijgave
---------------------------------	--

Gebondenheid	Categorie 1: hechtgebonden in oorsprong
Asbestsoort (vezeltype)	Crocidoliet aanwezig
Asbestconcentratie	Laag (< 50%)
Afschermingsgraad van het gehele materiaal	Geheel of deels vrij aan de buitenlucht
Toestand van het materiaal	Matig beschadigd, matig verweerd

Beschrijving	leien dak
Omgeving	Buiten
Primaire drager	Schuin dak
Asbestmateriaal	Dak- en gevelbekleding - Lei, shingle
Bindmiddel van asbestmateriaal	Cement
Gebondenheid op basis van bindmiddel	Hecht
Hoeveelheid (oppervlakte - aantal)	<ul style="list-style-type: none">• 60,00 m² - 1 stuk
Totale oppervlakte	60,00 m ²
Eenvoudig bereikbaar	Ja
Bevestigingswijze	<ul style="list-style-type: none">• Geschroefd• Genageld, geniet
Identificatiemethode	Vaststelling zonder monsternamen
Destructieve handeling voor identificatie	Nee
Opmerking	Geschatte hoeveelheid

Verwijderen

- Zorg voor een veilig beheer. Vermijd het beschadigen van het asbestmateriaal. Controleer de toestand jaarlijks op wijzigingen.
- Hemelwater dat afspoelt van asbestcement daken of gevels kan asbestdeeltjes bevatten. Gebruik het enkel voor gesloten circuits (bv. spoelen toiletten). Reinig na het vervangen van het dak of de gevel de dakgoten en regenwaterput of -ton om asbesthoudend sediment of slib te verwijderen

- Eenvoudige handelingen: mag via doe-het-zelf of door werknemer(s) met opleidingsattest eenvoudige handelingen
Te verwijderen in 1 geheel zonder breken en kappen.

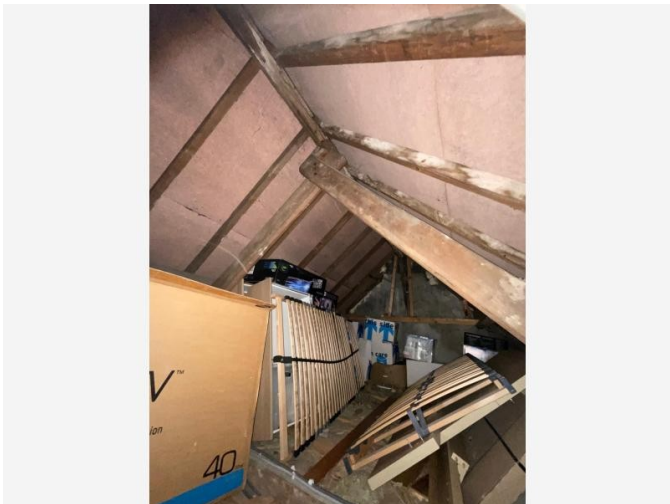
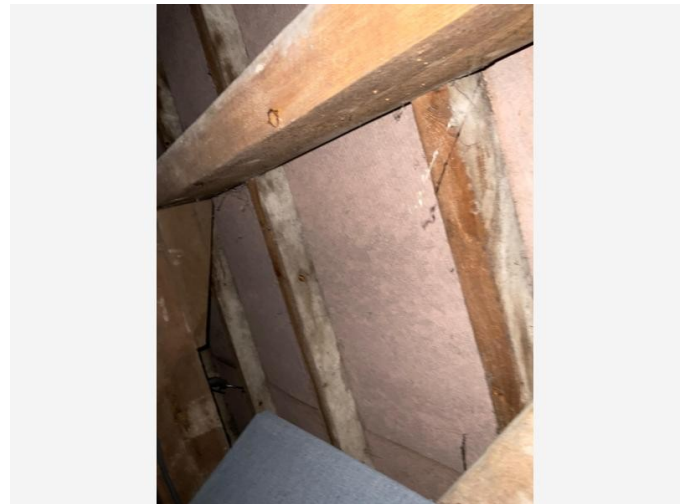
Het asbestmateriaal valt onder de mijlpaal van 2040.

Eindbeoordeling materiaalrisico	Verhoogd materiaalrisico en/of verhoogde kans op vezelvrijgave
---------------------------------	--

Gebondenheid	Categorie 1: hechtgebonden in oorsprong
Asbestsoort (vezeltype)	Crocidoliet aanwezig
Asbestconcentratie	Laag (< 50%)
Afschermingsgraad van het gehele materiaal	Geheel of deels (ook) vrij aan de binnenlucht
Toestand van het materiaal	Licht beschadigd, licht verweerd. Intact calciumsilicaatmateriaal of categorie III 'gebondenheid'

Beschrijving	menuiserite onderdak
Omgeving	Binnen
Primaire drager	Schuin dak
Asbestmateriaal	Plaat, paneel, tablet - Type Menuiserite
Bindmiddel van asbestmateriaal	Cement
Gebondenheid op basis van bindmiddel	Hecht
Hoeveelheid (oppervlakte - dikte - aantal)	<ul style="list-style-type: none">• 90,01 m² - 0,30 cm - 1 stuk
Totaal volume	0,27 m ³
Eenvoudig bereikbaar	<p>Nee</p> <ul style="list-style-type: none">• Het asbestmateriaal is bedekt (uitgezonderd laag verf, coating, behang, kunststof, textiel) en het wegnemen van het bedekkende materiaal kan niet zonder het bedekkende materiaal te beschadigen.
Bevestigingswijze	<ul style="list-style-type: none">• Onbekend
Identificatiemethode	Vaststelling zonder monstername
Destructieve handeling voor identificatie	Nee
Opmerking	Geschatte hoeveelheid

Maatregelen nemen

- Zorg voor een veilig beheer. Vermijd het beschadigen van het asbestmateriaal. Controleer de toestand jaarlijks op wijzigingen.
- Zorg voor een veilig beheer en verwijder dit asbestmateriaal wanneer het bij werken eenvoudig bereikbaar wordt. Controleer de toestand jaarlijks op wijzigingen.

- Eenvoudige handelingen: mag via doe-het-zelf of door werknemer(s) met opleidingsattest eenvoudige handelingen
Menuiserie onderdak is eenvoudig te verwijderen door de platen los te schroeven of de nagels te verwijderen. De platen mogen -tijdens het proces niet gebroken worden. Gebruik geen sneldraaiend gereedschap om deze toepassing te verwijderen zoals slijpschijven en breekhamers.

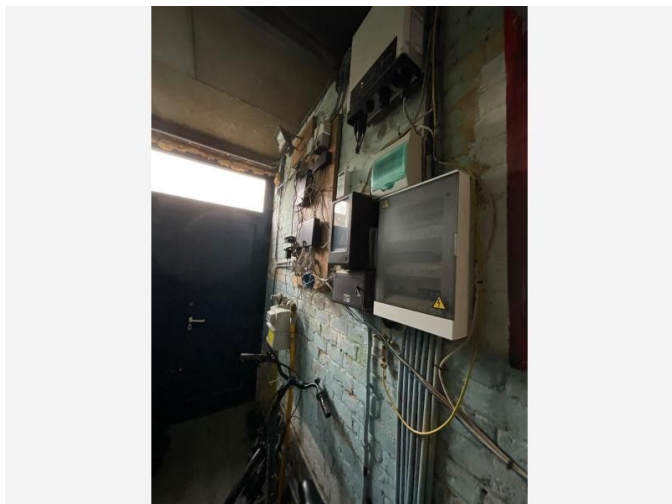
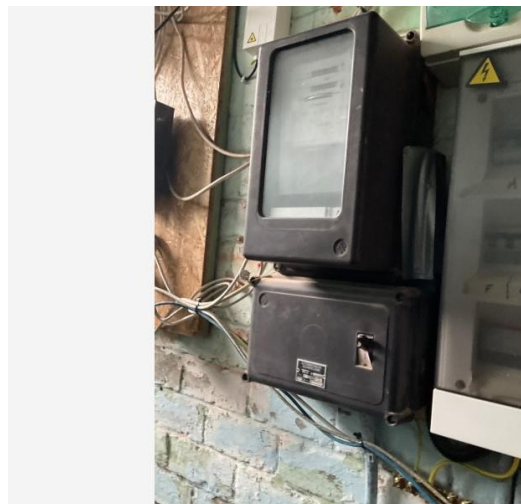
Het asbestmateriaal valt onder de mijlpaal van 2040.

Eindbeoordeling materiaalrisico	Laag materiaalrisico en/of verlaagde kans op vezelvrijgave
---------------------------------	--

Gebondenheid	Categorie 1: hechtgebonden in oorsprong
Asbestsoort (vezeltype)	Crocidoliet aanwezig
Asbestconcentratie	Laag (< 50%)
Afschermingsgraad van het gehele materiaal	Geheel of deels (ook) vrij aan de binnenlucht
Toestand van het materiaal	Onbeschadigd, niet verweerd

Beschrijving	bakeliet zekeringkast
Omgeving	Binnen
Primaire drager	Communicatie en elektrische infrastructuur en uitrusting
Asbestmateriaal	Plaat, paneel, tablet - Type Bakeliet
Bindmiddel van asbestmateriaal	Kunststof of -hars
Gebondenheid op basis van bindmiddel	Hecht
Hoeveelheid (oppervlakte - dikte - aantal)	• 0,50 m ² - 0,30 cm - 1 stuk
Totaal volume	0,002 m ³
Eenvoudig bereikbaar	Ja
Bevestigingswijze	• Geschroefd
Identificatiemethode	Vaststelling zonder monstername
Destructieve handeling voor identificatie	Nee
Opmerking	Geschatte hoeveelheid

Zorgvuldig beheren

- Zorg voor een veilig beheer. Vermijd het beschadigen van het asbestmateriaal. Controleer de toestand jaarlijks op wijzigingen.

- Eenvoudige handelingen: mag via doe-het-zelf of door werknemer(s) met opleidingsattest eenvoudige handelingen
Bakeliet zekeringkasten dienen door de bevoegde instanties verwijderd te worden.

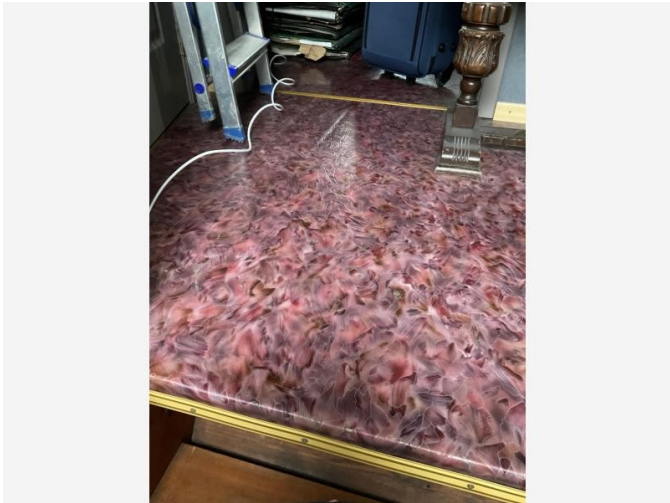
Vrije foto

Geen asbesthoudend type vloerzeil

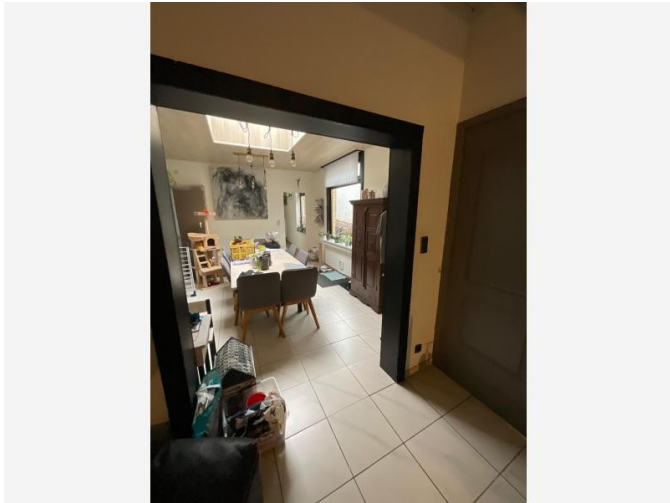
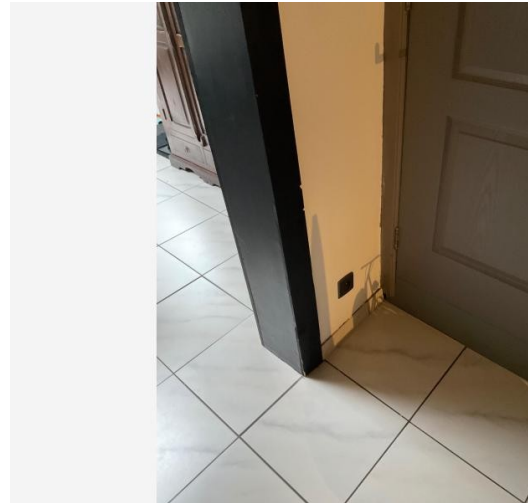
Fiche 5: pleisterwerk wanden

Geen asbest

#	Type	Referentie	Resultaat
5.1	Mengmonster	mm01	Geen asbest

Beschrijving	pleisterwerk wanden
Omgeving	Binnen
Primaire drager	Binnenwand
Bindmiddel van materiaal	Gips - kalk
Gebondenheid op basis van bindmiddel	Niet-hechtgebonden
Hoeveelheid (oppervlakte - dikte - aantal)	• 115,00 m ² - 1,00 cm - 1 stuk
Totaal volume	1,15 m ³
Identificatiemethode	Vaststelling met monstername
Destructieve handeling voor identificatie	Nee
Opmerking	Geschatte hoeveelheid Rest in Gyproc Plafonds in Gyproc en lambrisering Geen pleisterwerk trap
