# Asbestinventarisatetest

Konijnstraat 6, 8551 Zwevegem

Attestnummer : 20250122-000306.000

Uitgegeven op : 22.01.2025

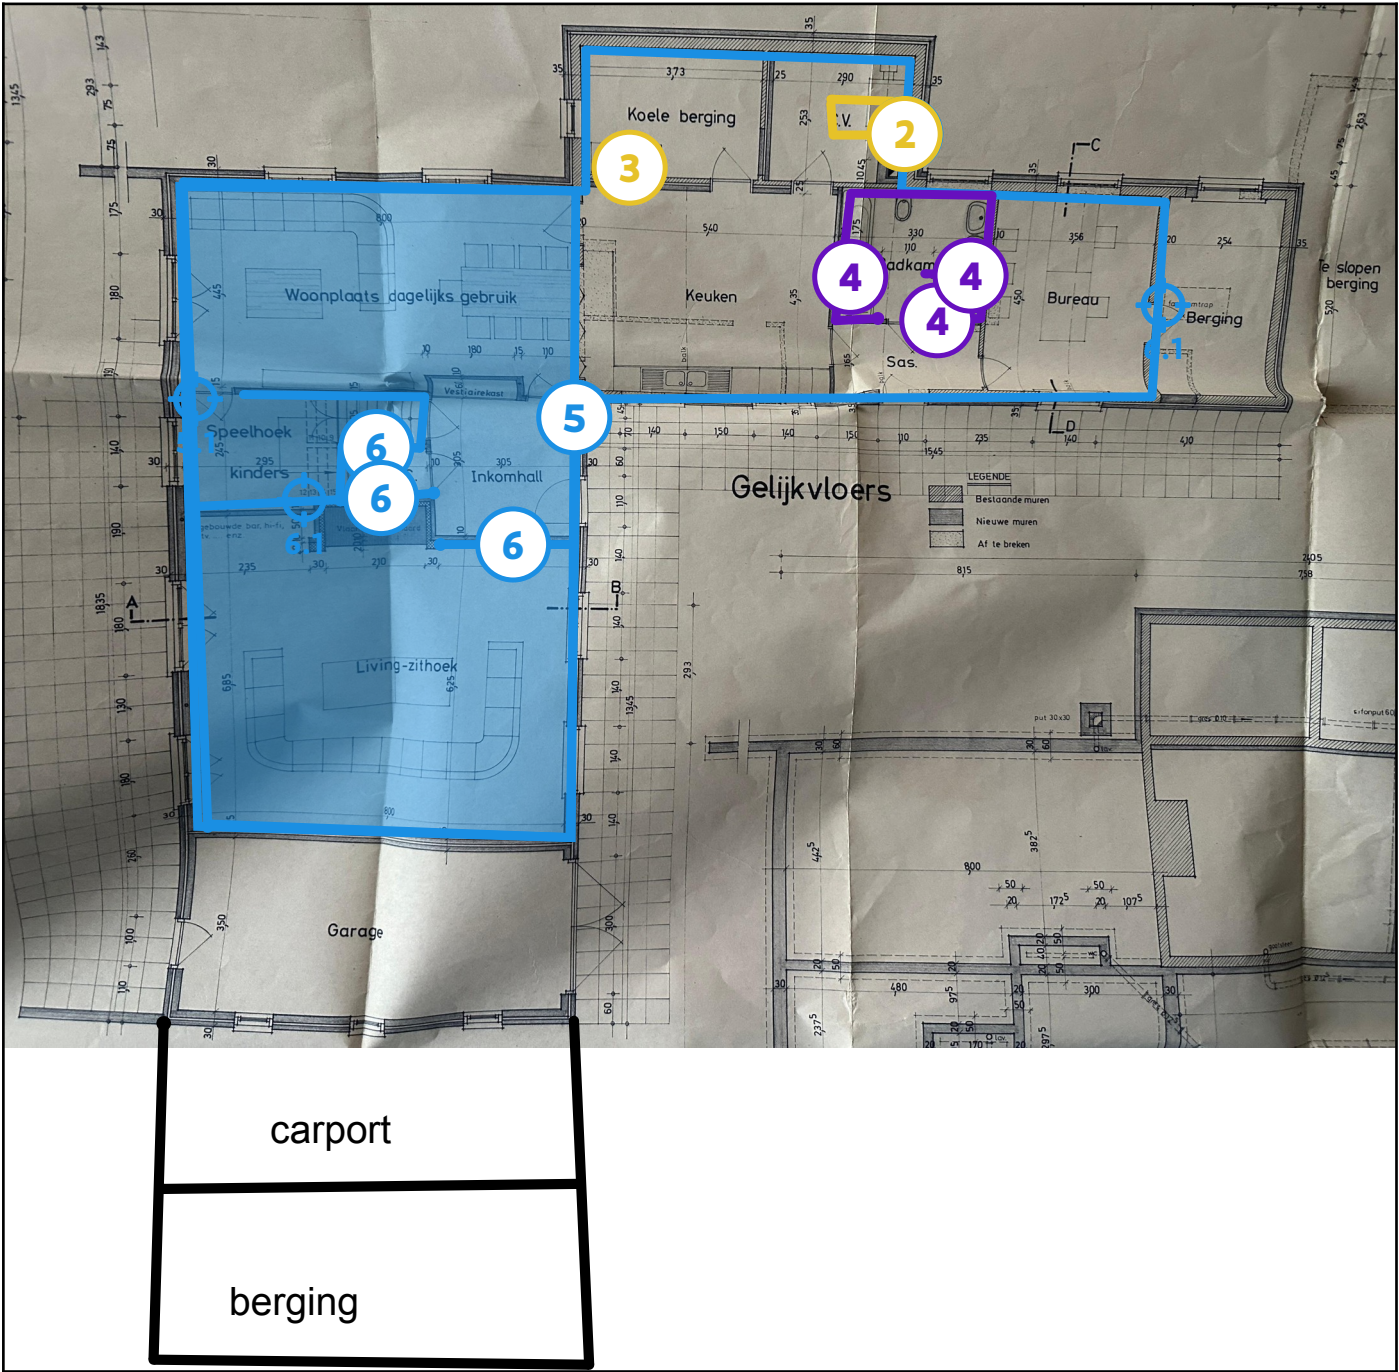
# Plan 1.1: gelijkvloers

| Beschrijving | Type | Actie |
|---|---|---|
| 2. Dichting CV ketel | Asbestmateriaal | Zorgvuldig beheren |
| 3. Bakeliet schakelkast | Asbestmateriaal | Zorgvuldig beheren |
| 4. Tegellijm faience | Advies | - |

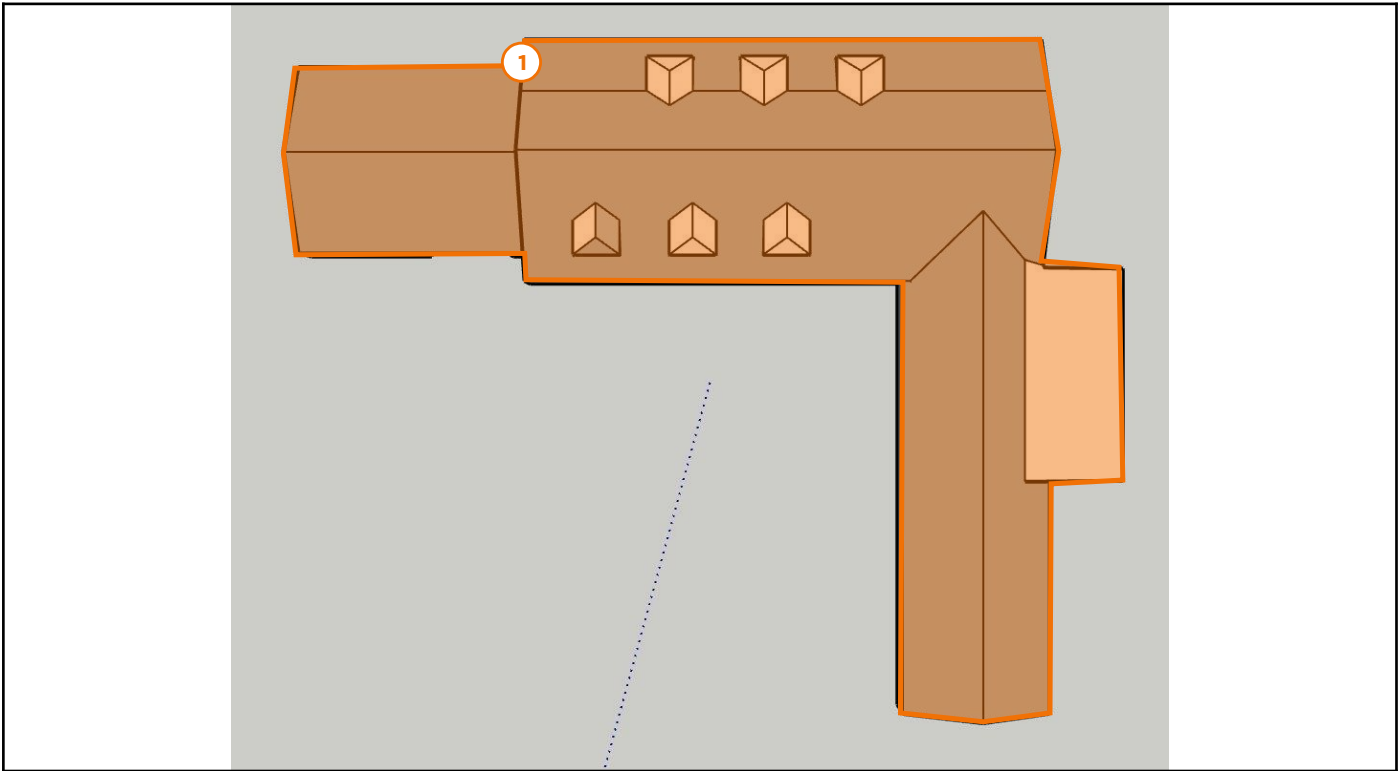
# Plan 1.7: dakenplan

| Beschrijving | Type | Actie |
|---|---|---|
| 1. Onderdakplaat | Asbestmateriaal | Maatregelen nemen |

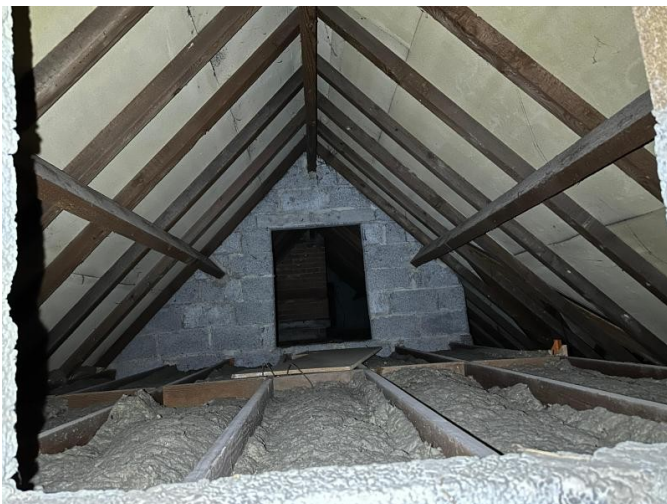
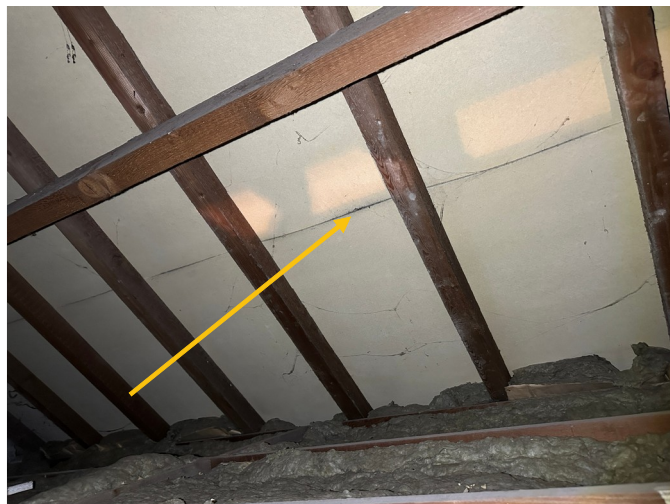
Het asbestmateriaal valt onder de mijlpaal van 2040.

| Eindbeoordeling materiaalrisico | Verhoogd materiaalrisico en/of verhoogde kans op vezelvrijgave |

| Toestand van het materiaal | Licht beschadigd, licht verweerd. Intact calciumsilicaatmateriaal of categorie III 'gebondenheid' |

- Zorg voor een veilig beheer en verwijder dit asbestmateriaal wanneer het bij werken eenvoudig bereikbaar wordt. Controleer de toestand jaarlijks op wijzigingen.

- Eenvoudige handelingen: mag via doe-het-zelf of door werknemer(s) met opleidingsattest eenvoudige handelingen  
Verwijder de dakpannen. Erna voorzichtig houten draaglatjes en onderdakplaten loswrikken, asbesthoudende platen één voor één en in hun geheel verwijderen. Niet gooien en geen stortkokers gebruiken.

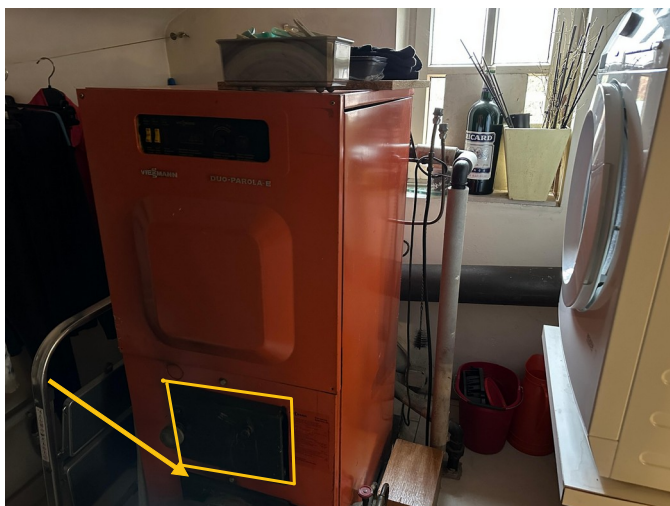
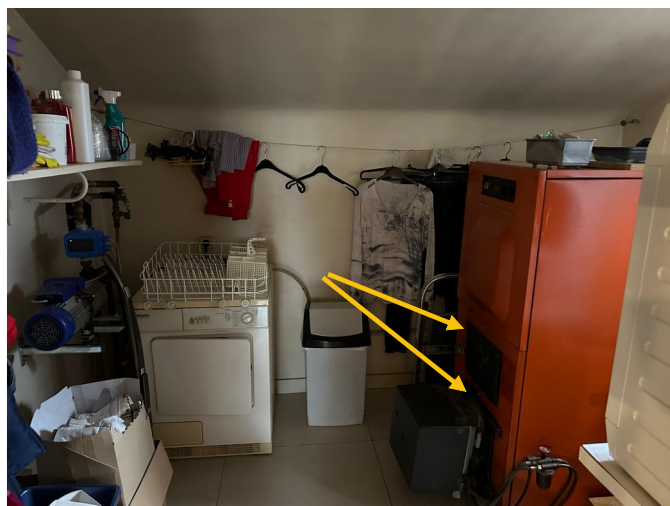
Het asbestmateriaal valt onder de mijlpaal van 2040.

| Eindbeoordeling materiaalrisico | Laag materiaalrisico en/of verlaagde kans op vezelvrijgave |

| Toestand van het materiaal | Onbeschadigd, niet verweerd |

| Opmerking | De dichtingen in de ketel kunnen asbesthoudend zijn. Bij onderhoudswerkzaamheden kan de chauffagist de nodige maatregelen nemen om de asbesthoudende dichtingen te verwijderen. Laat dit tevens op papier bevestigen dat deze verwijderd werd. |

- Zorg voor een veilig beheer. Vermijd het beschadigen van het asbestmateriaal. Controleer de toestand jaarlijks op wijzigingen.

- Eenvoudige handelingen: mag via doe-het-zelf of door werknemer(s) met opleidingsattest eenvoudige handelingen  
Bij verwijdering van dichtingen dient vezelvrijgave vermeden te worden door constante fixatie.

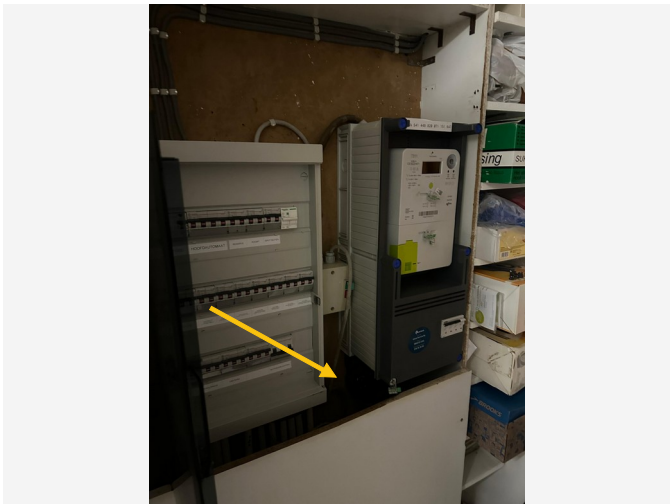
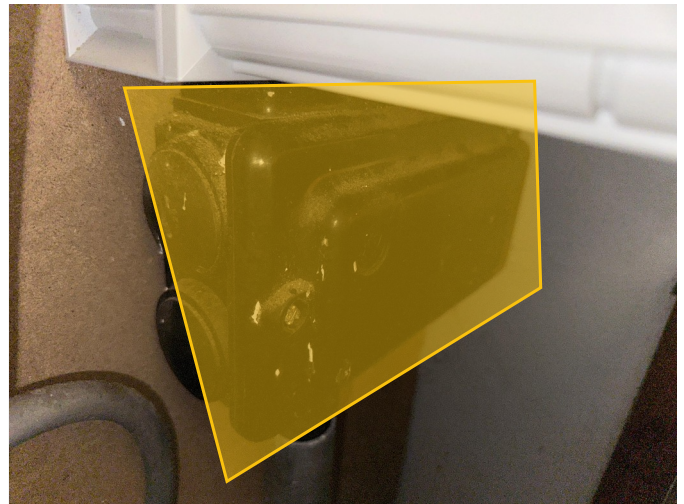
Het asbestmateriaal valt onder de mijlpaal van 2040.

| Eindbeoordeling materiaalrisico | Laag materiaalrisico en/of verlaagde kans op vezelvrijgave |

| Toestand van het materiaal | Onbeschadigd, niet verweerd |

- Zorg voor een veilig beheer. Vermijd het beschadigen van het asbestmateriaal. Controleer de toestand jaarlijks op wijzigingen.

- Eenvoudige handelingen: mag via doe-het-zelf of door werknemer(s) met opleidingsattest eenvoudige handelingen  
Deze toepassing mag volgens de huidige wetgeving worden verwijderd via eenvoudige handelingen. Aangezien deze toepassing echter eigendom is van de nutsvoorzieningsmaatschappij, mag deze uitsluitend worden verwijderd door hen of door een door hen aangestelde onderaannemer die beschikt over de nodige attesten en opleidingen. Daarom wordt hier verwezen naar de methode van een erkende verwijderaar, maar in feite dient dit via de nutsvoorzieningsmaatschappij te verlopen.

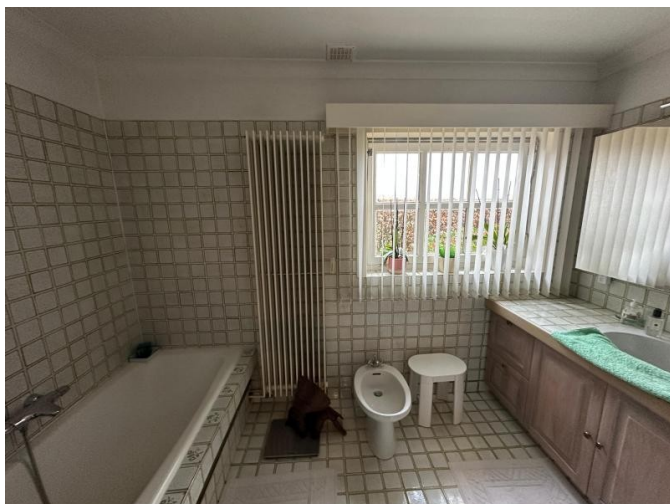
De badkamer en de keuken is voorzien van een intacte tegelwand bestaande uit faiencetegels of recente tegels. De tegellijm die in de risicobouwjaar gebruikt werd om faiencetegels te verlijmen, kan asbesthoudend zijn. Zwarte tegellijm is meestal asbesthoudend, witte of cremekleurige tegellijm is in bepaalde gevallen asbesthoudend.

Wanneer de bestaande tegelwand verwijderd, hersteld of afgebroken wordt, dient men er rekening mee te houden dat de eventueel aanwezige oude lijmlaag mogelijk asbesthoudend kan zijn. Bijkomend onderzoek en/of staalname is in dat geval aangewezen.

Bij het uitgevoerde niet-destructieve onderzoek met het oog op het opstellen van het OVAM-asbestattest, werd geen tegellijm waargenomen, gezien de tegelwand volledig intact is."

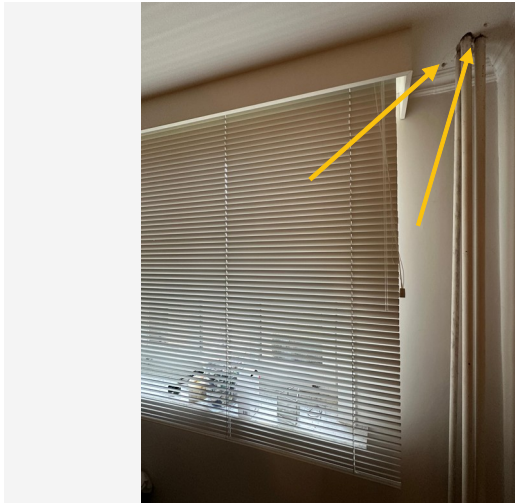
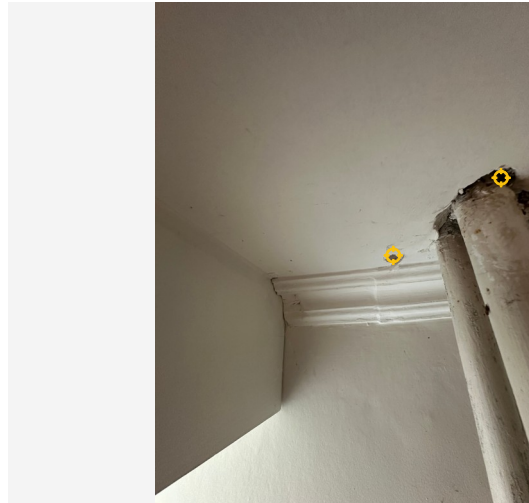
## Fiche 5: MM02 Pleisterwerk plafond

Geen asbest

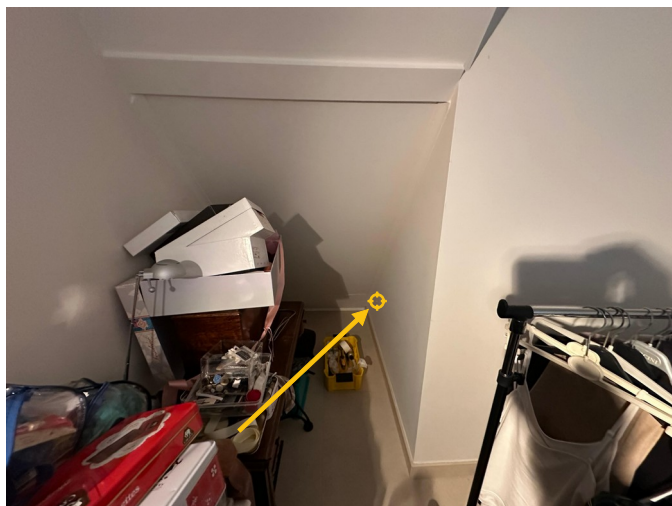
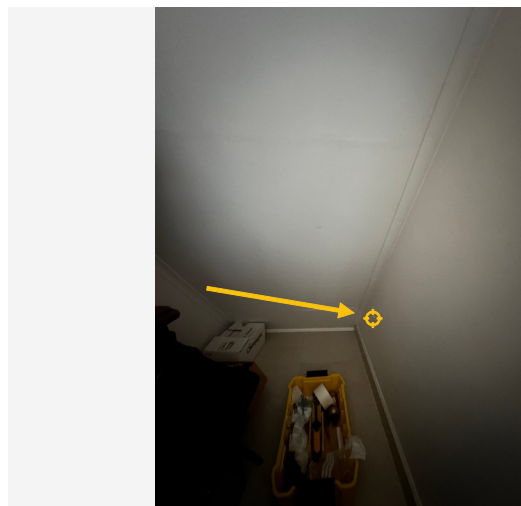
## Fiche 6: MM01 Pleisterwerk muur

Geen asbest
