Asbestinventarisatetest

Kapelsesteenweg 637/1, 2180 Antwerpen

Attestnummer : 20250428-000329.001

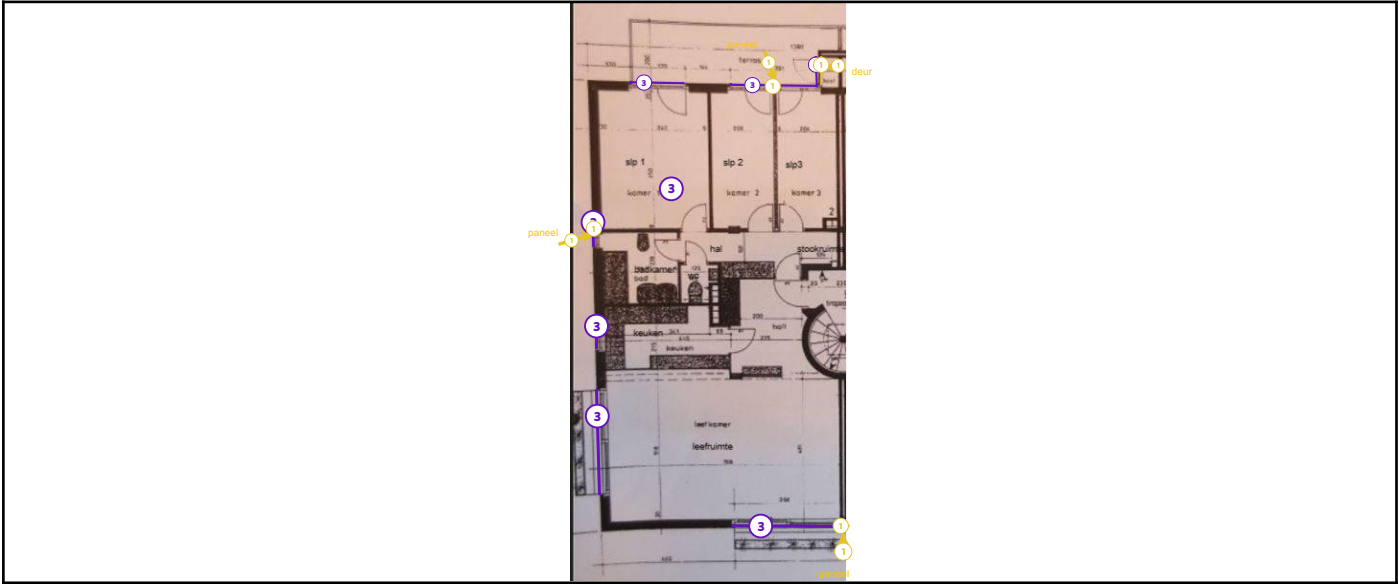
Plan 1.5: schets appartement

Beschrijving	Type	Actie
1. platen tussen alu vensters en deur berging terras	Asbestmateriaal	Zorgvuldig beheren
3. mastiek ramen	Advies	-

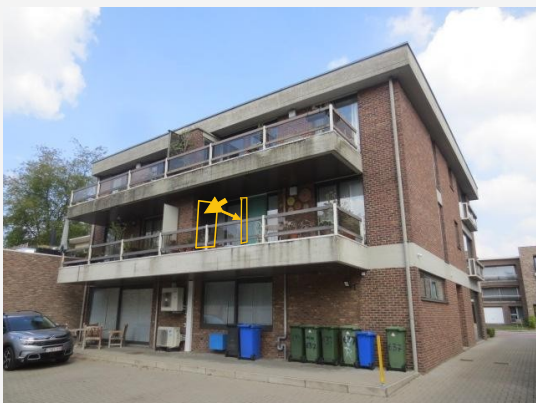
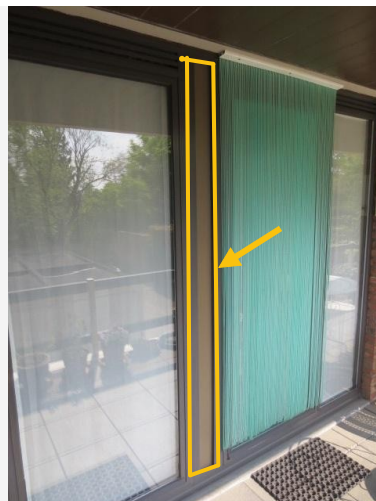
Fiche 1: platen tussen alu vensters en deur berging terras

Het asbestmateriaal valt onder de mijlpaal van 2040.

Eindbeoordeling materiaalisico	Laag materiaalisico en/of verlaagde kans op vezelvrijgave
--------------------------------	---

Gebondenheid	Categorie 1: hechtgebonden in oorsprong
Asbestsoort (vezeltype)	Crocidoliet aanwezig
Asbestconcentratie	Laag (< 50%)
Afschermingsgraad van het gehele materiaal	Geheel of deels vrij aan de buitenlucht
Toestand van het materiaal	Licht beschadigd, licht verweerd. Intact calciumsilicaatmateriaal of categorie III 'gebondenheid'

Beschrijving	platen tussen alu vensters en deur berging terras
Omgeving	Buiten
Primaire drager	Wandopening verticaal (raam, deur, ...)
Asbestmateriaal	Plaat, paneel, tablet - Geëmailleerd, type Glasal
Bindmiddel van asbestmateriaal	Cement
Gebondenheid op basis van bindmiddel	Hecht
Hoeveelheid (oppervlakte - dikte - aantal)	• 1,80 m ² - 0,50 cm - 1 stuk
Totaal volume	0,009 m ³
Eenvoudig bereikbaar	Ja
Bevestigingswijze	• Geklemd
Identificatiemethode	Vaststelling zonder monsternamen
Destructieve handeling voor identificatie	Nee
Opmerking	glasal aanwezig : voorkant, zijkant tussen 2 vensters, achtergevel

- Zorg voor een veilig beheer. Vermijd het beschadigen van het asbestmateriaal. Controleer de toestand jaarlijks op wijzigingen.

- Eenvoudige handelingen: mag via doe-het-zelf of door werknemer(s) met opleidingsattest eenvoudige handelingen
Verwijder deze toepassing gelijktijdig met het veranderen van de ramen. Laat deze werken uitvoeren door een ramenfirma waarvan de werknemers beschikken over een attest eenvoudige handelingen.). Vooraleer de werken aan te vatten moet zich goed informeren naar de geldende regels voor asbestinzameling en de huidige regelgeving i.v.m. asbestverwijderingsmethodes (www.asbestinfo.be) Indien u niet beschikt over de nodige materialen en kennis adviseren wij U beroep te doen op een professional. Zie ook <https://ovam.vlaanderen.be/voorzorgsmaatregelen-bij-asbestverwijdering>. Zie ook "Toelichting" achteraan beschreven in dit asbestattest, waar de methodieken asbestverwijdering worden beschreven.

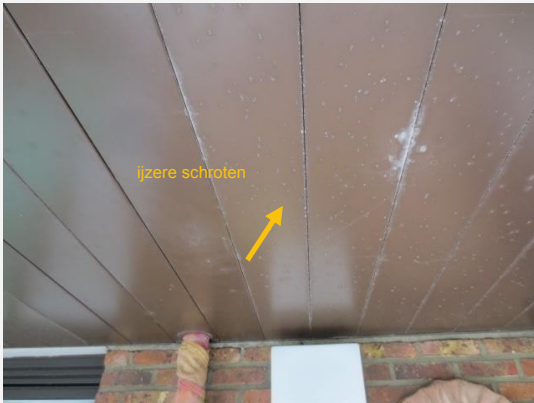
Plafond thv. terras afgewerkt met ijzere schroten

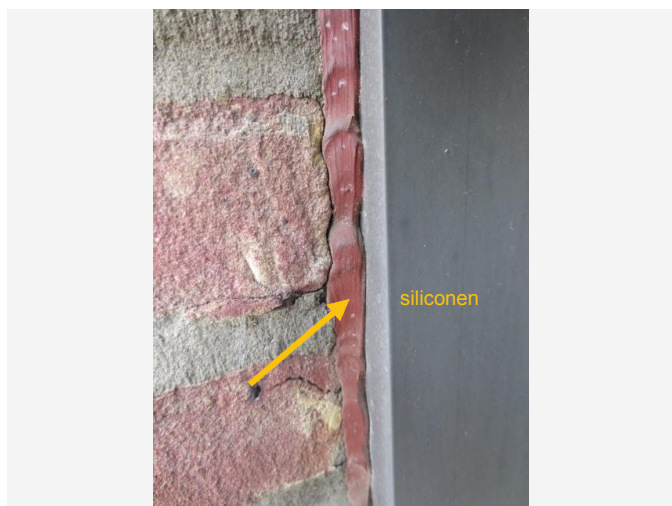
ramen zijn afgekit met siliconen.

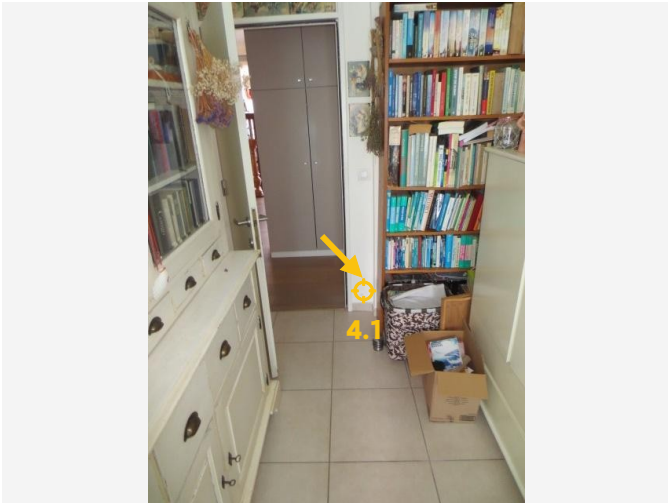
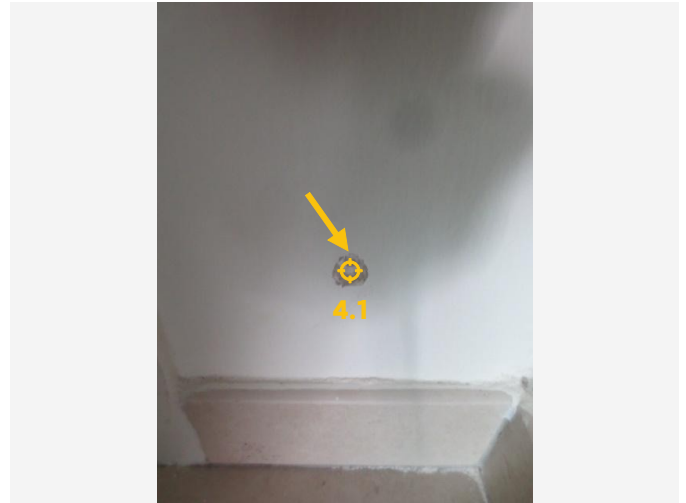
Fiche 4: pleisterwerk muur

Geen asbest

#	Type	Referentie	Resultaat
4.1	Mengmonster	M001	Geen asbest

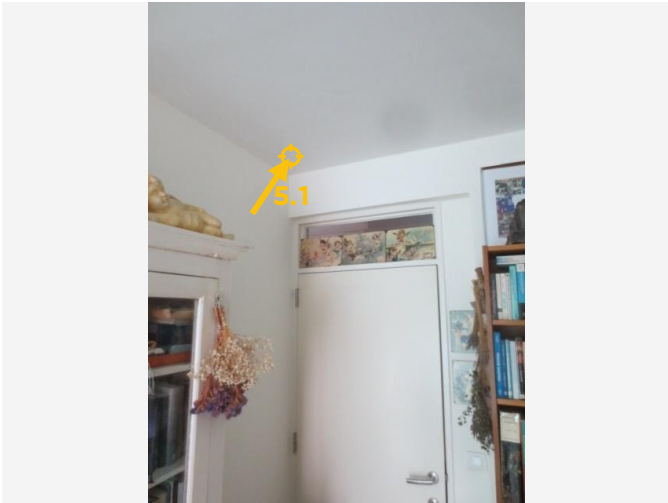
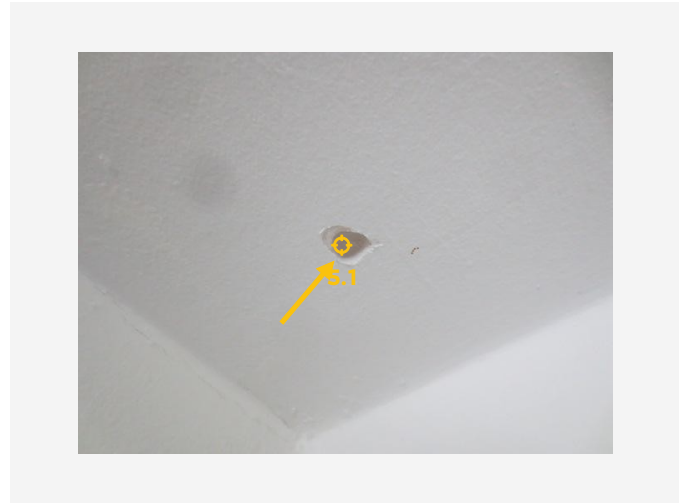
Fiche 5: pleisterwerk plafond

Geen asbest

#	Type	Referentie	Resultaat
5.1	Mengmonster	M002	Geen asbest

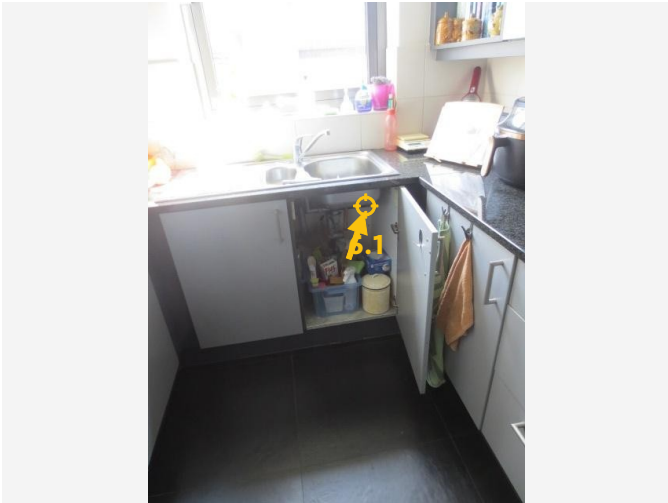
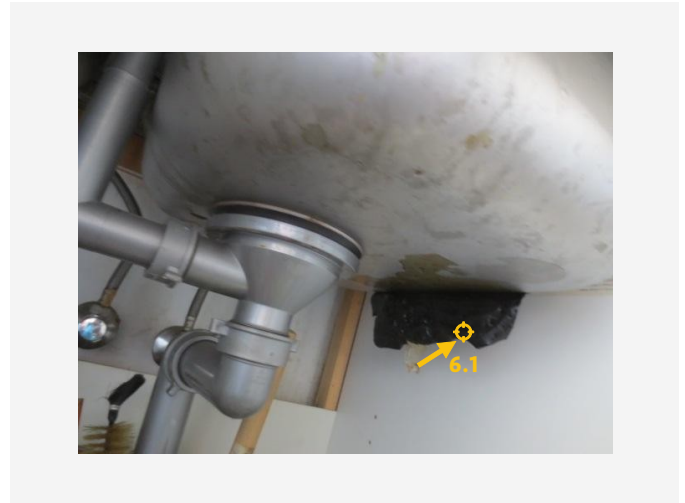
Fiche 6: anti - deun spoelbak keuken

Geen asbest

#	Type	Referentie	Resultaat
6.1	Puntmonster	M003	Geen asbest
