Asbestinventarisatetest

Stationsplein 10, 9500 Geraardsbergen

Attestnummer : 20230917-000143.000

Niet-asbestveilig

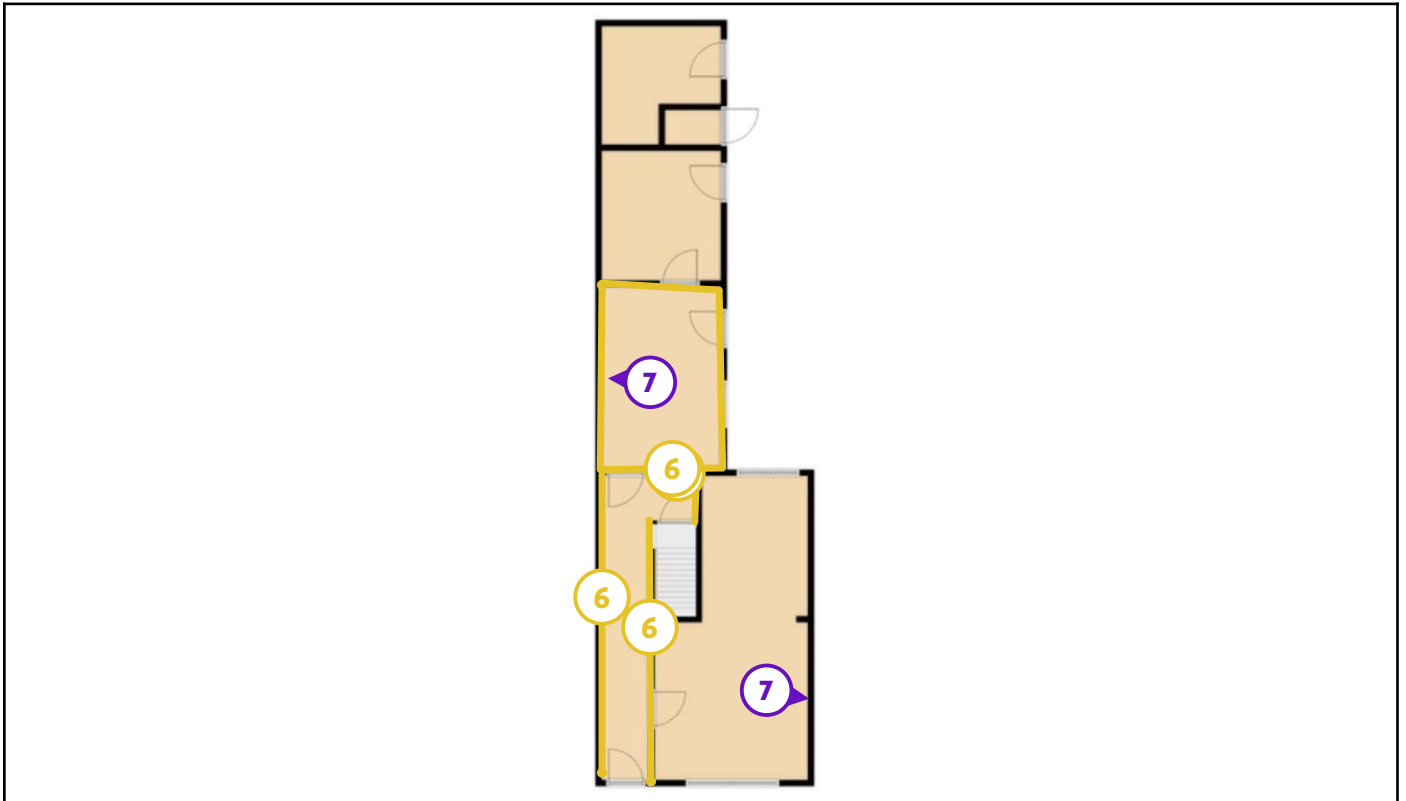
Plan 1.2: Gebouw A, verd. +0 - lambrisering en sierschouw

Beschrijving	Type	Actie
6. labrisering gang en bijkeuken	Asbestmateriaal	Zorgvuldig beheren
7. afwerking schierschouw	Advies	-

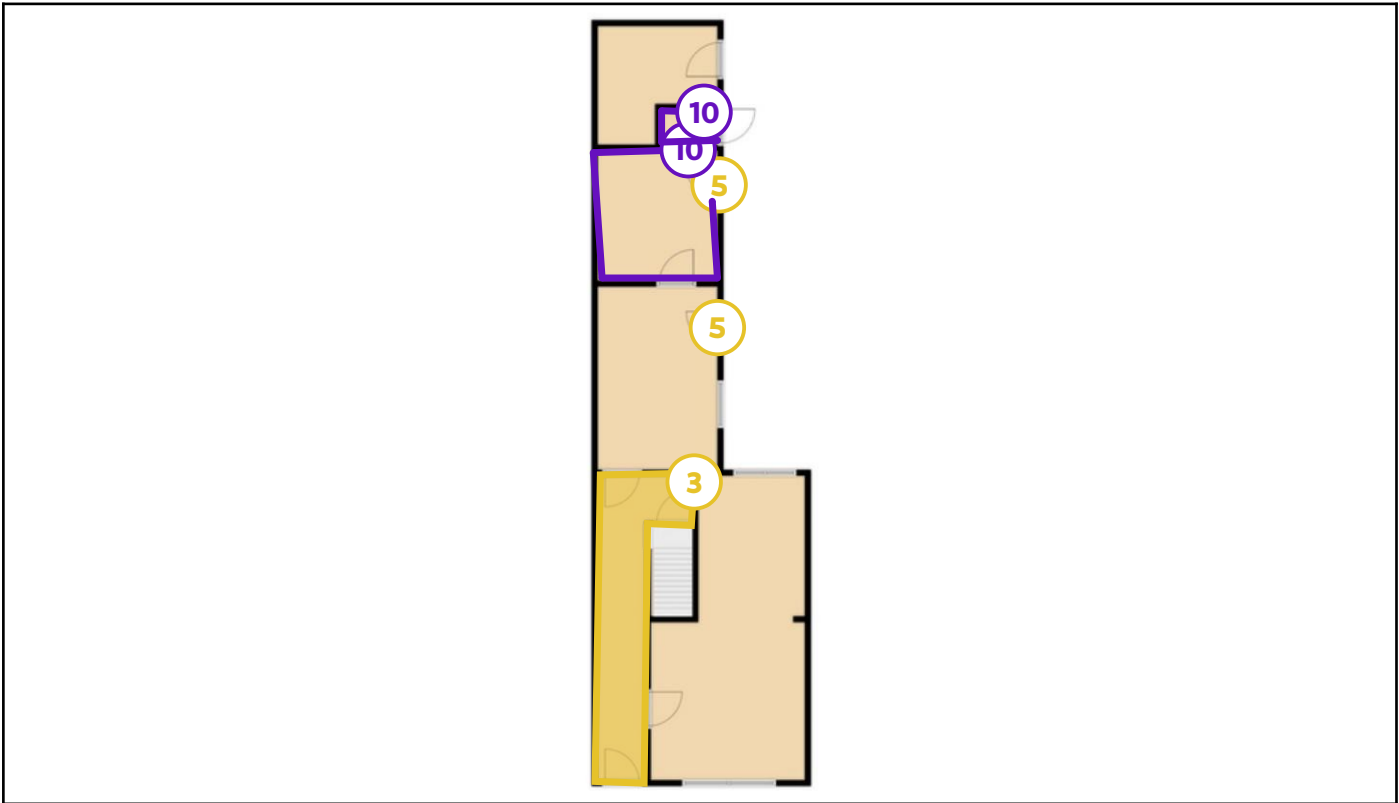
Plan 1.3: Gebouw A,verd. +0 - glasalplaat&tegellijm&pleister

Beschrijving	Type	Actie
3. pleiserwerk plafond	Asbestmateriaal	Zorgvuldig beheren
5. plaat in deur aanbouw	Asbestmateriaal	Zorgvuldig beheren
10. lijm tegels	Advies	-

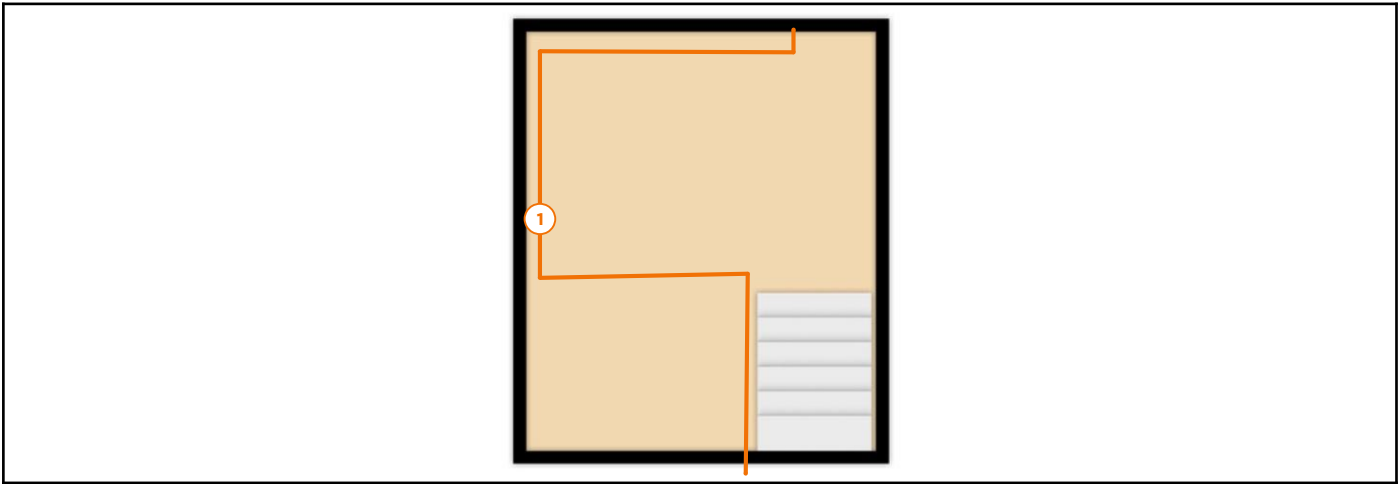
Plan 1.4: Gebouw A, verd. -1

Beschrijving	Type	Actie
1. thermische isolatie	Asbestmateriaal	Verwijderen

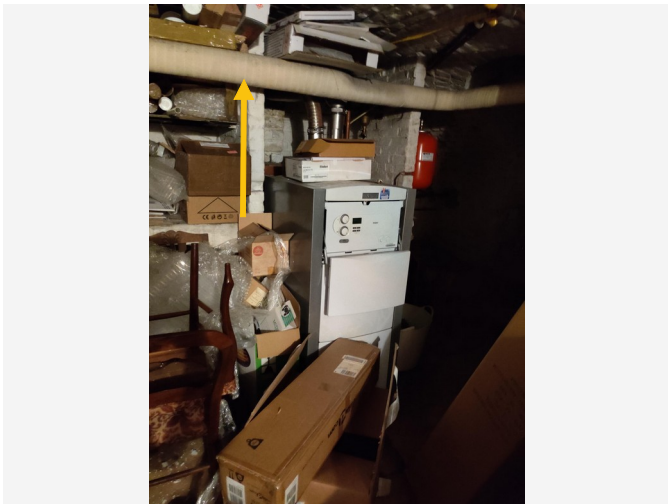
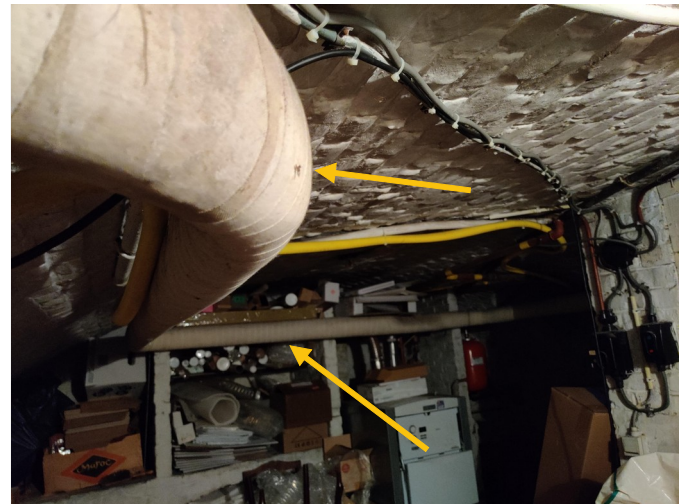
Het is aan te raden de beschadiging van de thermische isolatie af te dichten met bv. ductape zodat de vrijgave van asbestvezel voorkomen wordt. (uiteraard met de dragen van de nodige beschermingsmiddelen - overall, P3 masker, handschoenen, veiligheidsbril)

Eindbeoordeling materiaalrisico	Verhoogd materiaalrisico en/of verhoogde kans op vezelvrijgave
Opmerking	<p>Gezien het in de kelder is en de blootstelling niet continue is, werd gekozen voor buitenlucht ipv binnenlucht.</p> <p>De beschadiging is enkel te vinden aan de ingang van de kelder. De rest van de toepassing is nog in zeer goede staat.</p>

Gebondenheid	Categorie 2: niet-hechtgebonden met matrix
Asbestsoort (vezeltype)	Crocidoliet aanwezig
Asbestconcentratie	Hoog ($\geq 50\%$)
Afschermingsgraad van het gehele materiaal	Geheel of deels vrij aan de buitenlucht
Toestand van het materiaal	Licht beschadigd, licht verweerd. Intact materiaal type Pical – asbestboard of categorie III 'gebondenheid'

Beschrijving	thermische isolatie
Omgeving	Binnen
Primaire drager	HVAC infrastructuur en uitrusting

Asbestmateriaal	In-situ afwerkingslagen - Thermische isolatie
Bindmiddel van asbestmateriaal	Gips - kalk
Gebondenheid op basis van bindmiddel	Niet-hechtgebonden
Hoeveelheid (lengte - omtrek - dikte - aantal)	<ul style="list-style-type: none"> • 12,00 m - 20,00 cm - 1,99 cm - 1 stuk
Totaal volume	0,048 m ³
Eenvoudig bereikbaar	Ja
Bevestigingswijze	<ul style="list-style-type: none"> • Verlijmd, ingegoten, versmeerd
Identificatiemethode	<p>Vaststelling zonder monstername</p> <p>Motivatie: Op vraag van de eigenaar-opdrachtgever werd geen monstername uitgevoerd</p>
Destructieve handeling voor identificatie	Nee

Het asbestmateriaal valt onder de mijlpaal van 2034.

Verwijderen

- Zorg voor een veilig beheer. Vermijd het beschadigen van het asbestmateriaal. Controleer de toestand jaarlijks op wijzigingen.

- Hermetische zone (erkend asbestverwijderaar)
Indien men deze toepassing wenst te verwijderen of indien u aanpassing wenst te doen aan de installatie, is het aan te raden eerst een monsternamen uit te voeren zodat men met zekerheid de juiste en noodzakelijk veiligheidsmaatregelen kan nemen. ('asbestverdacht' maar omwille van niet-staalname wordt deze aanzien als 'asbesthoudend')

Indien geen staalname wordt uitgevoerd, dient deze toepassing als asbestverdacht materiaal verwijderd te worden.

Omwille van de soort toepassing, dient deze verwijdering te gebeuren in een hermetische zone door een asbestverwijderaar.

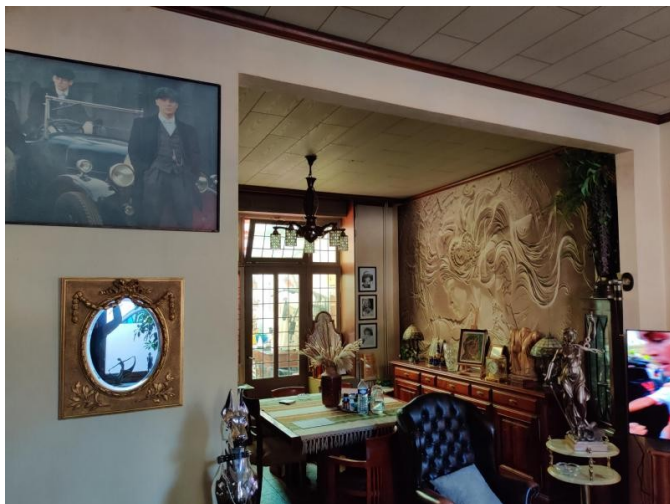
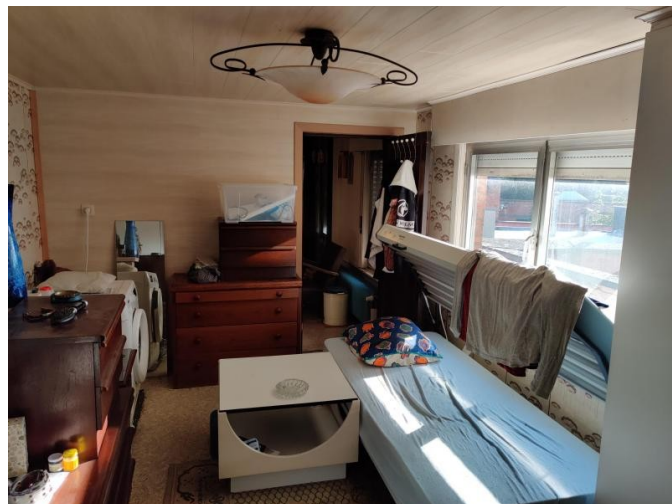
Tijdens normaal gebruik zal er geen blootstelling zijn. Echter wanneer men in de toepassing zou boren, kloppen, (bv. ophangen van een kader, hangen van een lichtarmatuur) ... zal zorgen voor stofvorming en een verhoogd risico aan blootstelling aan asbest.

Eindbeoordeling materiaalrisico	Zeer laag materiaalrisico en/of zeer lage kans op vezelvrijgave
---------------------------------	---

Gebondenheid	Categorie 2: niet-hechtgebonden met matrix
Asbestsoort (vezeltype)	Amfibool aanwezig, uitgezonderd crocidoliet
Asbestconcentratie	Laag (< 50%)
Afschermingsgraad van het gehele materiaal	Niet stootvaste afscherming
Toestand van het materiaal	Onbeschadigd, niet verweerd

Beschrijving	pleisterwerk muren
Omgeving	Binnen
Primaire drager	Wand vrijstaand (scheidingmuur, ...)
Asbestmateriaal	In-situ afwerkingslagen - Pleisterwerk (wand, plafond, ...)

Bindmiddel van asbestmateriaal	Gips - kalk
Gebondenheid op basis van bindmiddel	Niet-hechtgebonden
Hoeveelheid (oppervlakte - dikte - aantal)	<ul style="list-style-type: none"> • 840,00 m² - 1,00 cm - 1 stuk
Totaal volume	8,40 m ³
Eenvoudig bereikbaar	Ja
Bevestigingswijze	<ul style="list-style-type: none"> • Verlijmd, ingegoten, versmeerd
Identificatiemethode	<p>Vaststelling zonder monstername</p> <p>Motivatie: Op vraag van de eigenaar-opdrachtgever werd geen monstername uitgevoerd</p>
Destructieve handeling voor identificatie	Nee
Opmerking	<p>Niet overal in het huis is pleisterwerk zichtbaar. Op de tussenverdieping zijn volgens de eigenaar in 'covid-tijd' platen geplaatst. Het is niet duidelijk of er pleisterwerk achter deze platen aanwezig is en in welke staat deze verkeren.</p> <p>Hoeveelheid is een schatting.</p>

Het asbestmateriaal valt onder de mijlpaal van 2040.

Zorgvuldig beheren

- Zorg voor een veilig beheer. Vermijd het beschadigen van het asbestmateriaal. Controleer de toestand jaarlijks op wijzigingen.

- Hermetische zone (erkend asbestverwijderaar)
Indien men deze toepassing wenst te verwijderen of indien men hierin wenst te boren of slijpen, is het aan te raden eerst een monsternamen te voeren zodat men met zekerheid de juiste en noodzakelijk veiligheidsmaatregelen kan nemen. ('asbestverdacht' maar omwille van niet-staalnamen wordt deze aanzien als 'asbesthoudend')

Indien geen staalname wordt uitgevoerd, dient deze toepassing als asbesthoudend materiaal verwijderd te worden.

Gezien de toepassing, is een hermetische zone de enige manier om deze toepassing op een veilige manier te verwijderen.

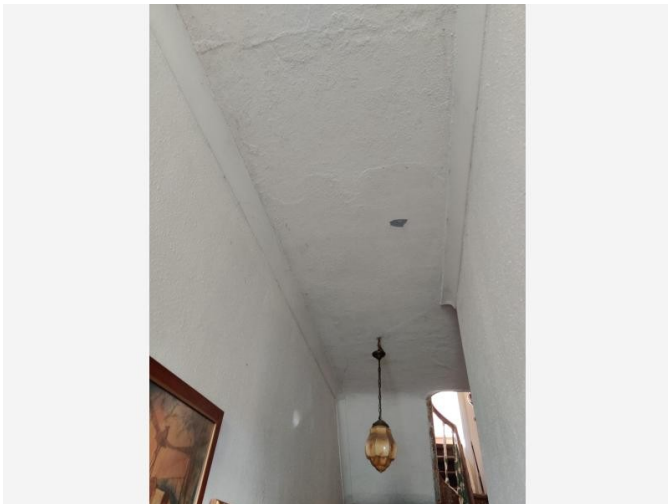
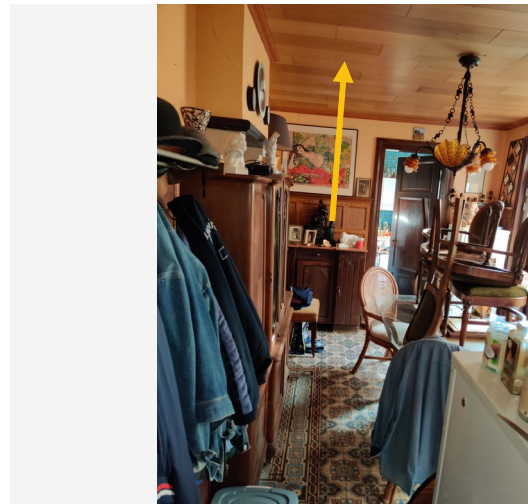
Eindbeoordeling materiaalrisico	Laag materiaalrisico en/of verlaagde kans op vezelvrijgave
Opmerking	Er is een klein stukje van het plafond in de gang verdwenen. De rest van de toepassing is nog in goede staat.

Gebondenheid	Categorie 2: niet-hechtgebonden met matrix
Asbestsoort (vezeltype)	Crocidoliet aanwezig
Asbestconcentratie	Laag (< 50%)
Afschermingsgraad van het gehele materiaal	Niet stootvaste afscherming
Toestand van het materiaal	Licht beschadigd, licht verweerd. Intact materiaal type Pical – asbestboard of categorie III 'gebondenheid'

Beschrijving	pleiserwerk plafond
Omgeving	Binnen
Primaire drager	Plafond
Asbestmateriaal	In-situ afwerkingslagen - Pleisterwerk (wand, plafond, ...)

Bindmiddel van asbestmateriaal	Gips - kalk
Gebondenheid op basis van bindmiddel	Niet-hechtgebonden
Hoeveelheid (oppervlakte - dikte - aantal)	<ul style="list-style-type: none"> • 20,00 m² - 0,20 cm - 1 stuk
Totaal volume	0,04 m ³
Eenvoudig bereikbaar	Ja
Bevestigingswijze	<ul style="list-style-type: none"> • Verlijmd, ingegoten, versmeerd
Identificatiemethode	<p>Vaststelling zonder monstername</p> <p>Motivatie: Op vraag van de eigenaar-opdrachtgever werd geen monstername uitgevoerd</p>
Destructieve handeling voor identificatie	Nee
Opmerking	<p>De plafonds in de gang (en de overlopen van de trap) zijn voorzien van een dun laagje pleisterwerk. In de andere ruimtes bestaan de plafonds uit plaatwerk en zijn niet asbestverdacht.</p> <p>Hoeveelheid is een schatting</p>

Het asbestmateriaal valt onder de mijlpaal van 2040.

Zorgvuldig beheren

- Zorg voor een veilig beheer. Vermijd het beschadigen van het asbestmateriaal. Controleer de toestand jaarlijks op wijzigingen.

- Hermetische zone (erkend asbestverwijderaar)
Indien men deze toepassing wenst te verwijderen of indien men hierin wenst te boren of slijpen, is het aan te raden eerst een monsternamen te voeren zodat men met zekerheid de juiste en noodzakelijk veiligheidsmaatregelen kan nemen. ('asbestverdacht' maar omwille van niet-staalnamen wordt deze aanzien als 'asbesthoudend')

Indien geen staalname wordt uitgevoerd, dient deze toepassing als asbesthoudend materiaal verwijderd te worden.

Gezien de toepassing, is een hermetische zone de enige manier om deze toepassing op een veilige manier te verwijderen.

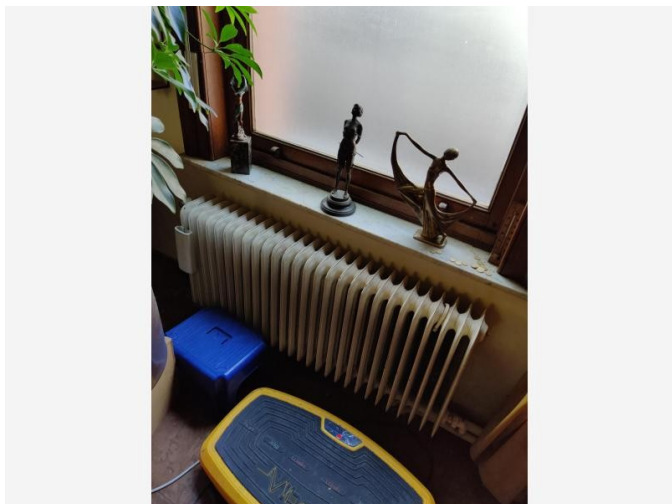
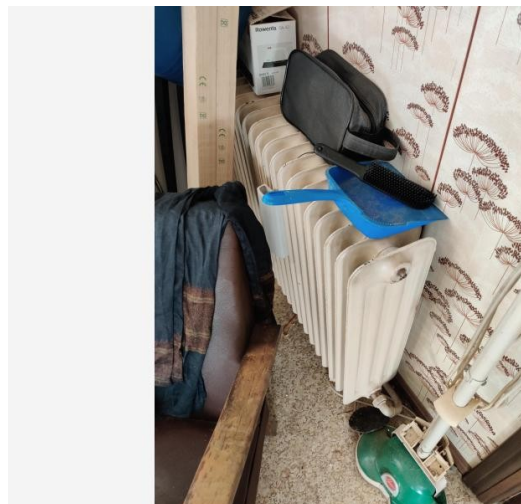
De dichtingen tussen de aansluitingen van de buizen zijn voorzien van kemp en een smeerlaag van het type pasta.

Eindbeoordeling materiaalisico	Zeer laag materiaalisico en/of zeer lage kans op vezelvrijgave
Opmerking	gezien de radiatoren en de aansluitingen tussen de buizen geveerd zijn, zijn deze voorzien van een niet stootvaste afscherming. Dit zorgt ervoor dat vezelvrijgave (in geval de pasta welke de dichtheid van de aansluiting verzekert asbesthoudend zou zijn) sterk wordt beperkt.

Gebondenheid	Categorie 1: hechtgebonden in oorsprong
Asbestsoort (vezeltype)	Amfibool aanwezig, uitgezonderd crocidoliet
Asbestconcentratie	Laag (< 50%)
Afschermingsgraad van het gehele materiaal	Niet stootvaste afscherming
Toestand van het materiaal	Onbeschadigd, niet verweerd

Beschrijving	Dichtingen radiatoren
Omgeving	Binnen
Primaire drager	HVAC infrastructuur en uitrusting
Asbestmateriaal	In-situ afwerkingslagen - Pasta, stopverf, voegsel, stopsel, vulsel, mastiek, kitten, ...

Bindmiddel van asbestmateriaal	Kitten, mastiek, pasta
Gebondenheid op basis van bindmiddel	Hecht
Hoeveelheid (gewicht - aantal)	<ul style="list-style-type: none"> • 1,00 kg - 1 stuk
Totaal gewicht	1,00 kg
Eenvoudig bereikbaar	Ja
Bevestigingswijze	<ul style="list-style-type: none"> • Verlijmd, ingegoten, versmeerd
Identificatiemethode	Vaststelling zonder monstername
Destructieve handeling voor identificatie	Nee

Het asbestmateriaal valt onder de mijlpaal van 2040.

Zorgvuldig beheren

- Zorg voor een veilig beheer. Vermijd het beschadigen van het asbestmateriaal. Controleer de toestand jaarlijks op wijzigingen.

- Eenvoudige handelingen: mag via doe-het-zelf of door werknemer(s) met opleidingsattest eenvoudige handelingen
Deze toepassing wordt best in zijn geheel (dus de buizen niet losmaken van elkaar) verwijderd en als asbesthoudend afval afgevoerd. De noodzakelijke persoonlijke beschermingsmiddelen (luchtdicht pak, handschoenen, masker P3,...) dienen gedragen te worden, afval dient volgens de milieuwetgeving te worden afgevoerd. (= dubbel verpakt in doorzichtige plastic zak met asbestlabel). Een fixatie voor verwijdering is aan te raden om de vrijgave van asbestvezel maximaal te voorkomen.

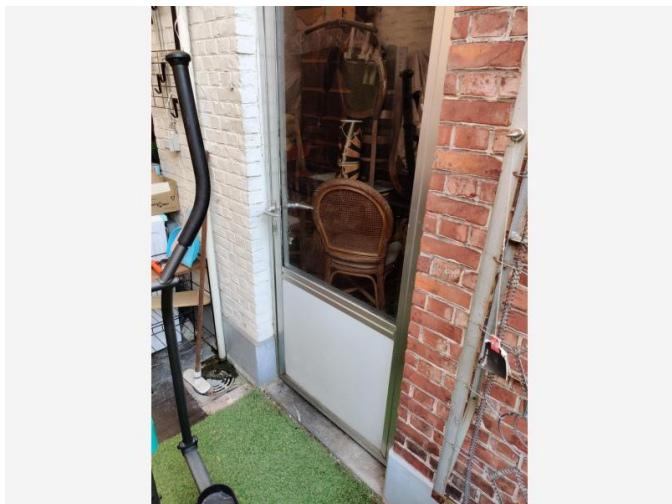
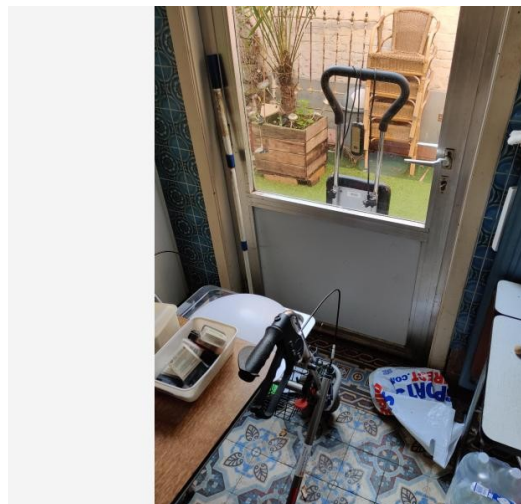
Eindbeoordeling materiaalarisico	Laag materiaalarisico en/of verlaagde kans op vezelvrijgave
----------------------------------	---

Gebondenheid	Categorie 1: hechtgebonden in oorsprong
Asbestsoort (vezeltype)	Crocidoliet aanwezig
Asbestconcentratie	Laag (< 50%)
Afschermingsgraad van het gehele materiaal	Geheel of deels (ook) vrij aan de binnenlucht
Toestand van het materiaal	Onbeschadigd, niet verweerd

Beschrijving	plaat in deur aanbouw
Omgeving	Buiten
Primaire drager	Wandopening verticaal (raam, deur, ...)
Asbestmateriaal	Plaat, paneel, tablet - Geëmailleerd, type Glasal
Bindmiddel van asbestmateriaal	Cement
Gebondenheid op basis van bindmiddel	Hecht
Hoeveelheid (oppervlakte - dikte - aantal)	• 2,00 m ² - 1,00 cm - 1 stuk
Totaal volume	0,02 m ³
Eenvoudig bereikbaar	Ja

Bevestigingswijze	• Geklemd
Identificatiemethode	Vaststelling zonder monstername
Destructieve handeling voor identificatie	Nee

Het asbestmateriaal valt onder de mijlpaal van 2040.

Zorgvuldig beheren

- Zorg voor een veilig beheer. Vermijd het beschadigen van het asbestmateriaal. Controleer de toestand jaarlijks op wijzigingen.

- Eenvoudige handelingen: mag via doe-het-zelf of door werknemer(s) met opleidingsattest eenvoudige handelingen
Deze toepassing moet conform de asbestwetgeving te worden verwijderd. Dit wil zeggen dat deze toepassing in zijn geheel dient te worden verwijderd, dus niet breken. Dit kan door een doe-het-zelfer worden gedaan gezien de toepassing in zeer goede staat is. De noodzakelijke persoonlijke beschermingsmiddelen dienen voorzien te worden (luchtdicht pak, handschoenen, masker P3,...).

Het afval dient dan als asbesthoudend te worden afgevoerd. (dubbel verpakt in doorzichtige plastic zak met asbestlabel)

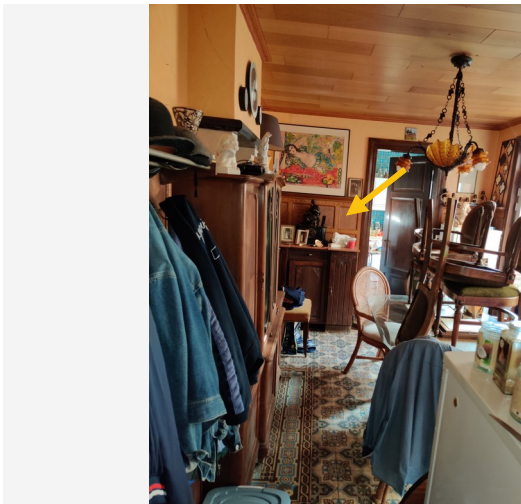
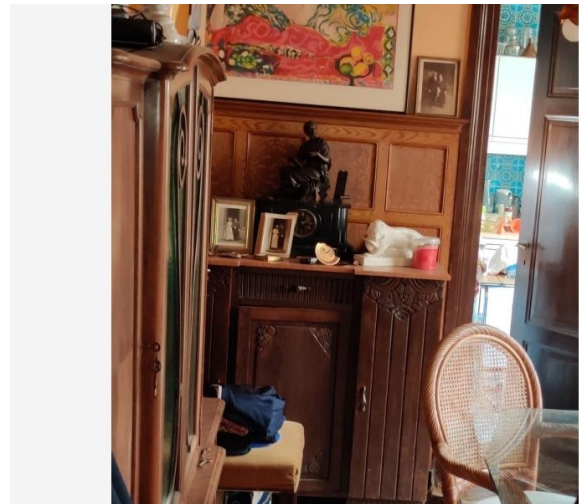
Eindbeoordeling materiaalarisico	Laag materiaalarisico en/of verlaagde kans op vezelvrijgave
Opmerking	Hier en daar zijn enkele oppervakkige beschadigingen zichtbaar (lijkend op loskomende verf) maar verder is geen beschadiging vast te stellen.

Gebondenheid	Categorie 1: hechtgebonden in oorsprong
Asbestsoort (vezeltype)	Crocidoliet aanwezig
Asbestconcentratie	Laag (< 50%)
Afschermingsgraad van het gehele materiaal	Niet stootvaste afscherming
Toestand van het materiaal	Licht beschadigd, licht verweerd. Intact materiaal type Pical – asbestboard of categorie III 'gebondenheid'

Beschrijving	labrisering gang en bijkeuken
Omgeving	Binnen
Primaire drager	Binnenwand
Asbestmateriaal	Plaat, paneel, tablet - Type Menuiserite
Bindmiddel van asbestmateriaal	Cement
Gebondenheid op basis van bindmiddel	Hecht
Hoeveelheid (oppervlakte - dikte - aantal)	• 45,00 m ² - 0,50 cm - 1 stuk

Totaal volume	0,225 m ³
Eenvoudig bereikbaar	Ja
Bevestigingswijze	<ul style="list-style-type: none"> • Verlijmd, ingegoten, versmeerd
Identificatiemethode	Vaststelling zonder monstername
Destructieve handeling voor identificatie	Nee
Opmerking	<p>Zowel in de gang als in de bijkeuken zijn labrisering in houtimitatie aanwezig. De bovenafwerking is in hout maar de platen konden niet met zekerheid gedetecteerd worden als zijnde hout. Gezien de soort toepassing een typische asbesttoepassing is die het (opstijgend) vocht hoorde tegen te houden, wordt deze toepassing dan ook als asbestverdacht gecatalogeerd.</p> <p>Het is niet duidelijk wat er zich eventueel tussen de labrisering en de muur bevindt.</p>

Het asbestmateriaal valt onder de mijlpaal van 2040.

Zorgvuldig beheren

- Zorg voor een veilig beheer. Vermijd het beschadigen van het asbestmateriaal. Controleer de toestand jaarlijks op wijzigingen.

- Eenvoudige handelingen: enkel door erkend asbestverwijderaar
Indien men deze toepassing wenst te verwijderen of indien men hierin wenst te boren of slijpen, is het aan te raden eerst een monsternamen uit te voeren zodat men de noodzakelijke veiligheidsmaatregelen kan uitvoeren. ('asbestverdacht' maar omwille van niet-staalname wordt deze aanzien als 'asbesthoudend')

Indien geen staalname wordt uitgevoerd dient deze toepassing alsnog door een asbestverwijderaar te gebeuren gezien dit een asbesttoepassing is die mogelijks voor een vezelvrijgave zorgt bij het verwijderen. Mogelijks breken de platen. (dus eenvoudige handelingen maar door asbestverwijderaar)

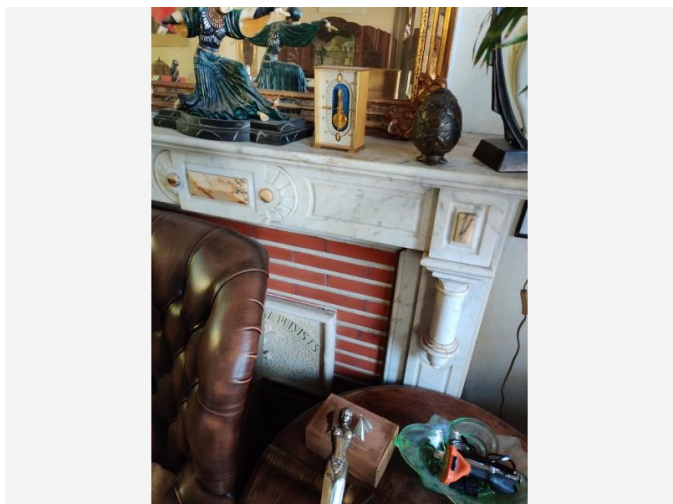
De schouw op de benedenverdieping is afgewerkt met natuursteen. De rode stenen zijn geen plaatwerk, dus ook niet asbestverdacht.
