Asbestinventarisatetest

Reystraat 38/29, 1601 Sint-Pieters-Leeuw

Attestnummer : 20250115-000246.000

Uitgegeven op : 15.01.2025

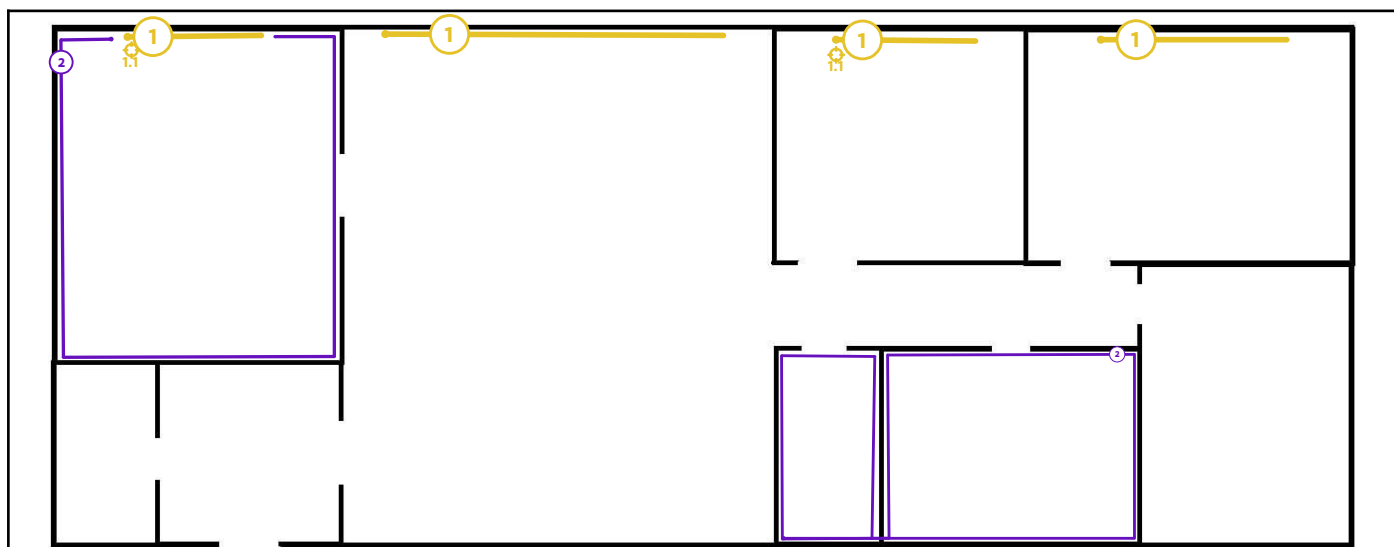
Plan 1.3: Appartement

Beschrijving	Type	Actie
1. Mastiek glas/profiel ramen	Asbestmateriaal	Zorgvuldig beheren
1.1 Code: 2329	Mengmonster	-
2. Lijmlaag achter wandtegels	Advies	-

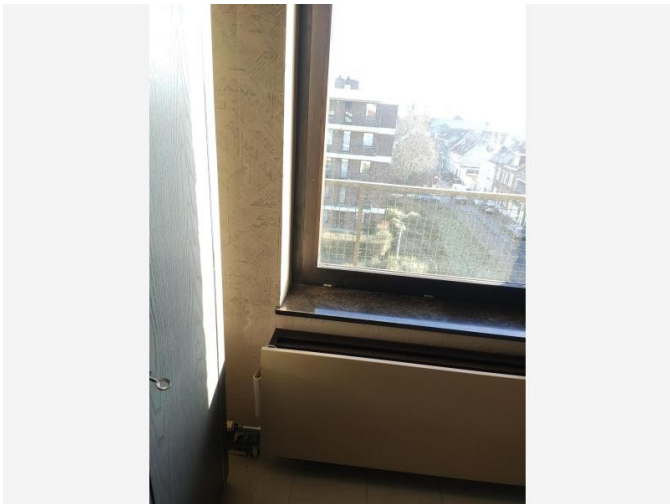
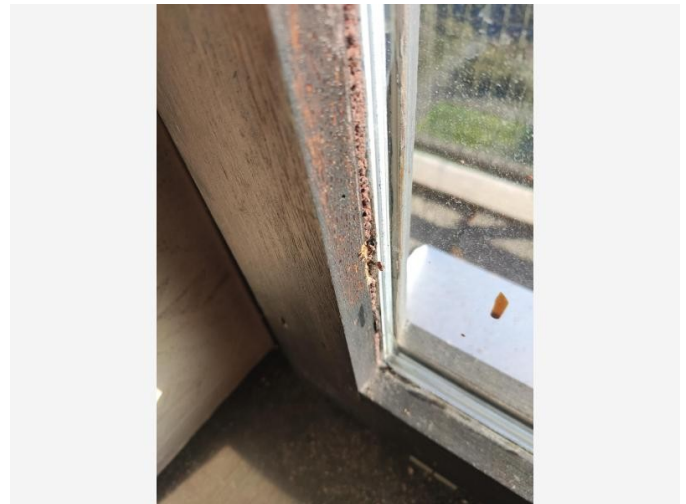
Conclusie

Het asbestmateriaal valt onder de mijlpaal van 2040.

Risicobeoordeling

Eindbeoordeling materiaalrisico	Laag materiaalrisico en/of verlaagde kans op vezelvrijgave
---------------------------------	------------------------------------------------------------

Gebondenheid	Categorie 1: hechtgebonden in oorsprong
Asbestsoort (vezeltype)	Alleen chrysotiel
Asbestconcentratie	Laag (< 50%)
Afschermingsgraad van het gehele materiaal	Geheel of deels (ook) vrij aan de binnenlucht
Toestand van het materiaal	Licht beschadigd, licht verweerd. Intact calciumsilicaatmateriaal of categorie III 'gebondenheid'

#	Type	Referentie	Resultaat
1.1	Mengmonster	2329	Chrysotiel

Beschrijving	Mastiek glas/profiel ramen
Omgeving	Binnen
Primaire drager	Wandopening verticaal (raam, deur, ...)
Asbestmateriaal	In-situ afwerkingslagen - Pasta, stopverf, voegsel, stopsel, vulsel, mastiek, kitten, ...
Bindmiddel van asbestmateriaal	Kitten, mastiek, pasta
Gebondenheid op basis van bindmiddel	Hecht
Hoeveelheid (gewicht - aantal)	<ul style="list-style-type: none"> • 0,10 kg - 5 stuks
Totaal gewicht	0,50 kg
Eenvoudig bereikbaar	Ja
Bevestigingswijze	<ul style="list-style-type: none"> • Verlijmd, ingegoten, versmeerd
Identificatiemethode	Vaststelling met monstername
Destructieve handeling voor identificatie	Nee
Opmerking	Het betreft het afdichtingsmateriaal tussen het glas en het profiel van de ramen in de keuken, woonkamer en slaapkamers. De hoeveelheid is geschat.

- Zorg voor een veilig beheer. Vermijd het beschadigen van het asbestmateriaal. Controleer de toestand jaarlijks op wijzigingen.

- Eenvoudige handelingen: mag via doe-het-zelf of door werknemer(s) met opleidingsattest eenvoudige handelingen
Verwijderingsvoorschriften volgens Codex over het welzijn op het werk Art. VI.3-54.
- Eenvoudige handelingen: enkel door erkend asbestverwijderaar
Verwijderingsvoorschriften volgens Codex over het welzijn op het werk Art. VI.3-54.

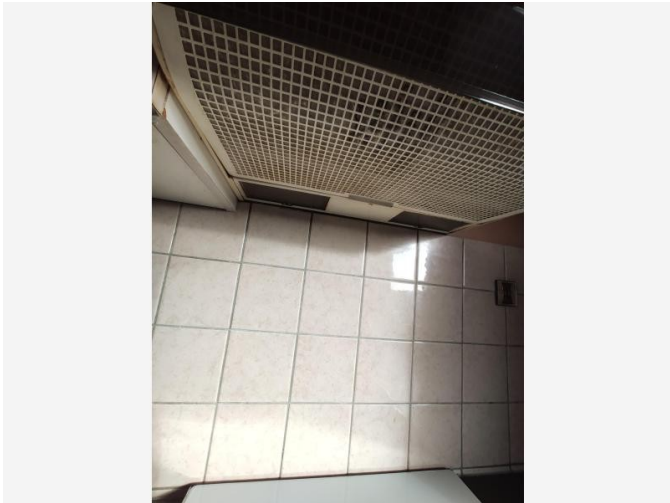
Vrije foto

Kans op aanwezigheid van asbestverdachte lijm laag achter wandtegels in keuken, wc en badkamer. Staalname niet mogelijk binnen het kader van een niet-destructieve inventaris.

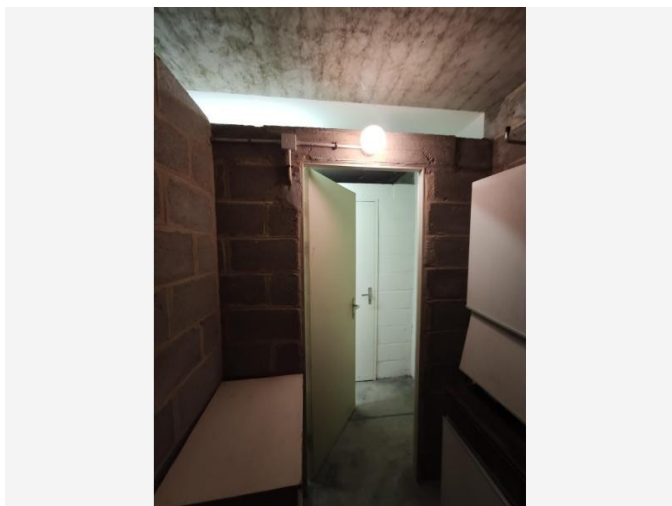
Vrije foto

Er werden geen asbestverdachte materialen aangetroffen in de privatieve berging op verdiep -1.

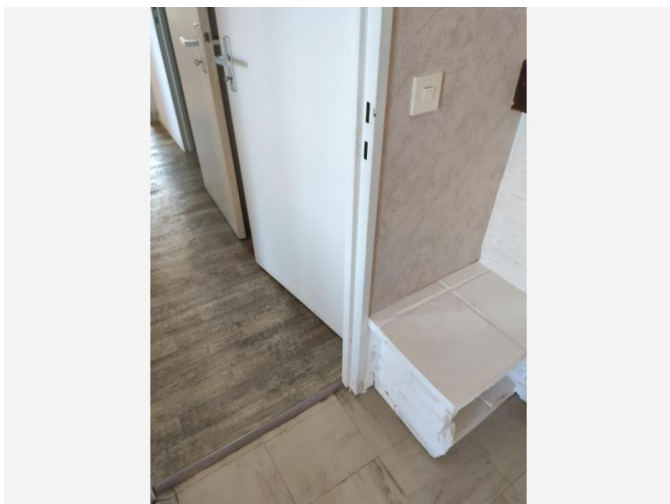
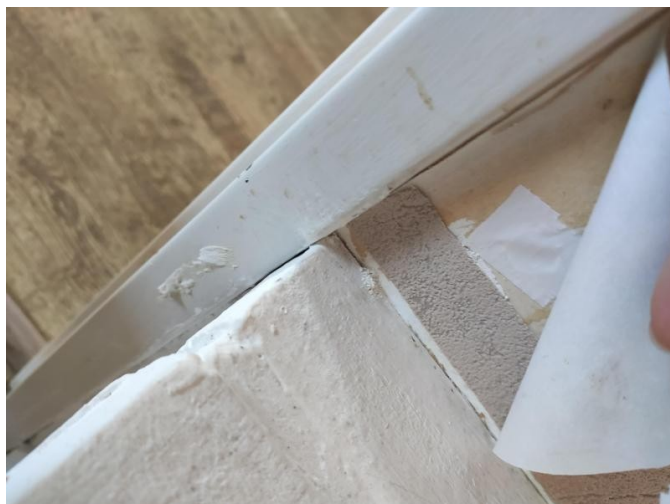
Fiche 4: Pleisterwerk muren

Geen asbest

#	Type	Referentie	Resultaat
4.1	Mengmonster	2327	Geen asbest

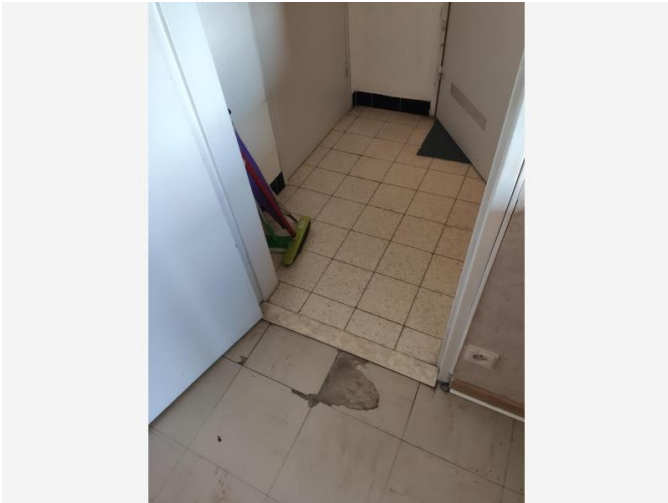
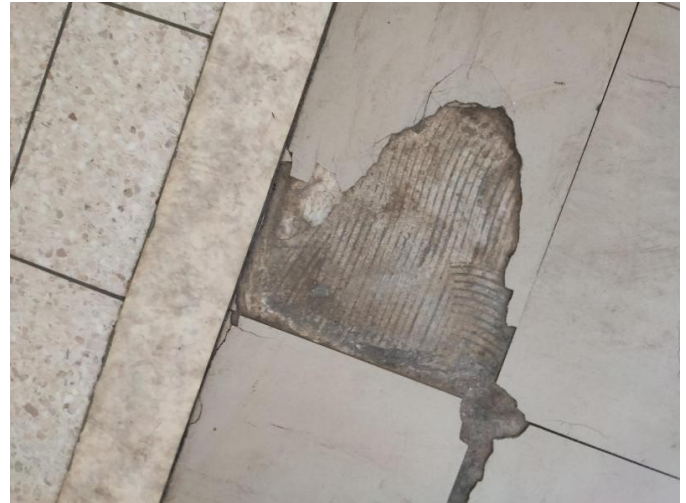
Fiche 5: Vinyltegels

Geen asbest

#	Type	Referentie	Resultaat
5.1	Puntmonster	2330	Geen asbest

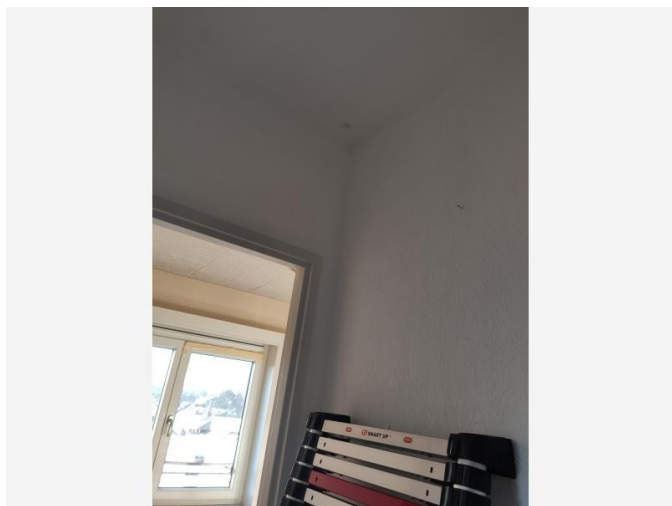
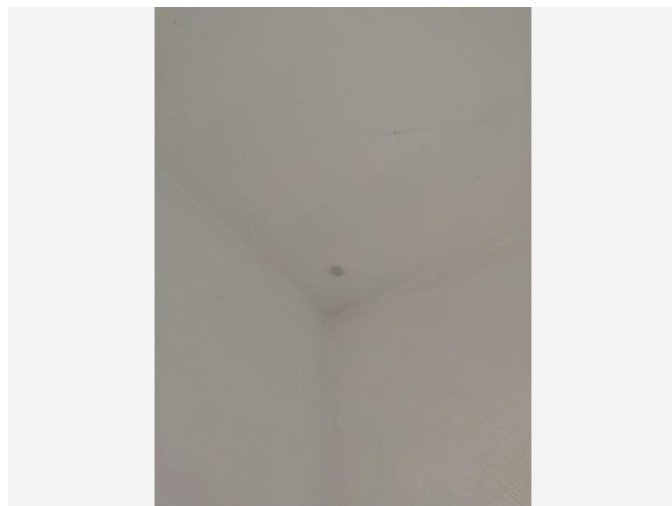
Fiche 6: Pleisterwerk plafonds

Geen asbest

#	Type	Referentie	Resultaat
6.1	Mengmonster	2328	Geen asbest
