Asbestinventarisatetest

Kouterstraat 78, 9500 Geraardsbergen

Attestnummer : 20250507-000244.000

Uitgegeven op : 07.05.2025

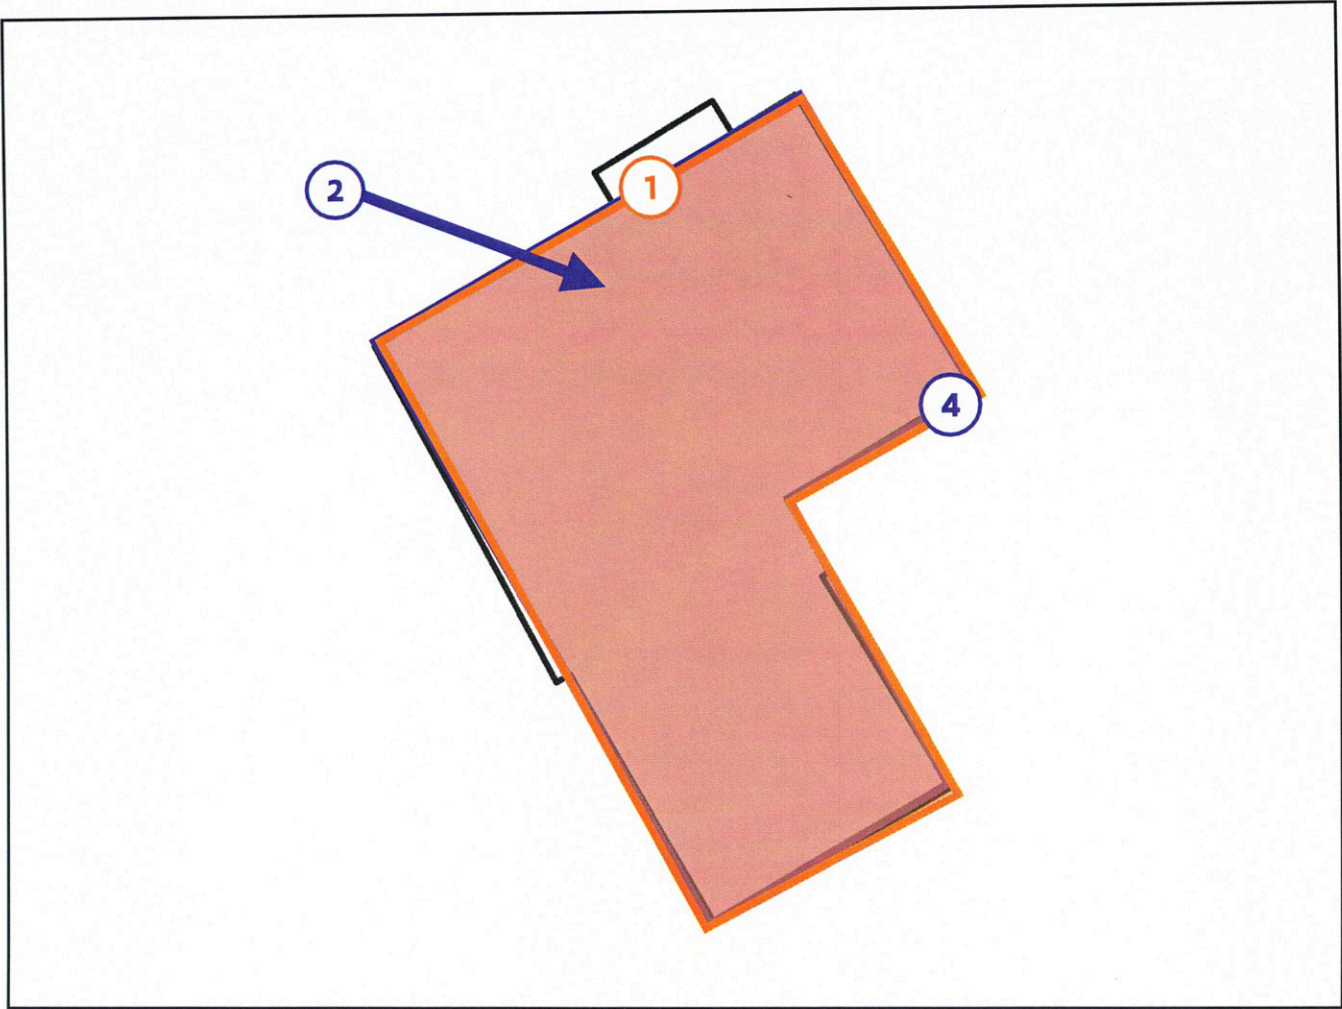
Plan 1.3: Hoofdgebouw plan dak

Beschrijving	Type	Actie
1. Lei	Asbestmateriaal	Verwijderen
2. Rookgaskanaal	Beperking	-
4. Geen onderdak	Advies	-

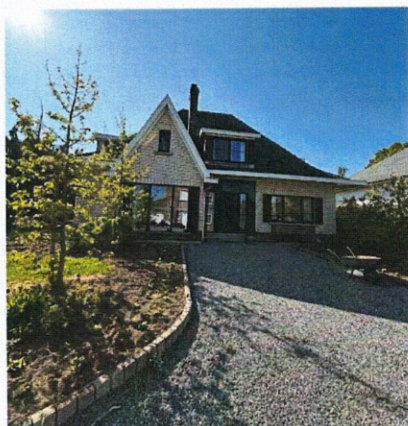
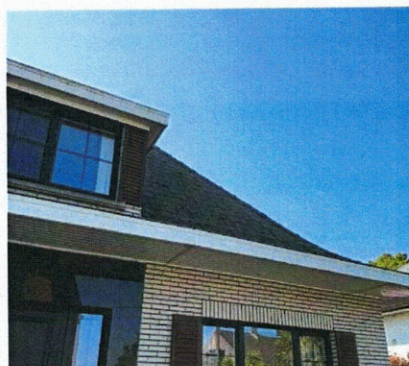
Het asbestmateriaal valt onder de mijlpaal van 2034.

Eindbeoordeling materiaalrisico	Zeer laag materiaalrisico en/of zeer lage kans op vezelvrijgave
---------------------------------	---

Gebondenheid	Categorie 1: hechtgebonden in oorsprong
Asbestsoort (vezeltype)	Alleen chrysotiel
Asbestconcentratie	Laag (< 50%)
Afschermingsgraad van het gehele materiaal	Geheel of deels vrij aan de buitenlucht
Toestand van het materiaal	Onbeschadigd, niet verweerd

Beschrijving	Lei
Omgeving	Buiten
Primaire drager	Schuin dak
Asbestmateriaal	Dak- en gevelbekleding - Lei, shingle
Bindmiddel van asbestmateriaal	Cement
Gebondenheid op basis van bindmiddel	Hecht
Hoeveelheid (oppervlakte - aantal)	• 260,00 m ² - 1 stuk
Totale oppervlakte	260,00 m ²
Eenvoudig bereikbaar	Ja
Bevestigingswijze	• Geklemd
Identificatiemethode	Vaststelling zonder monsternamen
Destructieve handeling voor identificatie	Nee
Opmerking	Hoeveelheden zijn inschattingen van de asbestdeskundige.

Verwijderen

- Zorg voor een veilig beheer. Vermijd het beschadigen van het asbestmateriaal. Controleer de toestand jaarlijks op wijzigingen.

- Eenvoudige handelingen: mag via doe-het-zelf of door werknemer(s) met opleidingsattest eenvoudige handelingen
Particulier mag deze asbesthoudende toepassing zelf verwijderen.

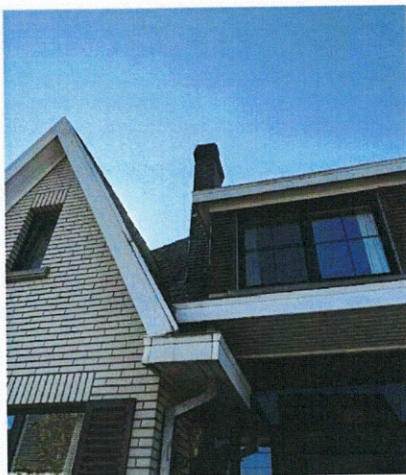
Situeringsfoto

Tijdelijke beperking

Reden: Het te onderzoeken materiaal situeert zich hoger dan 3,50 m te rekenen vanaf een veilige ondergrond

Uitleg van de asbestdeskundige: Geen inspectie mogelijk door hoogte hoger dan 3,50m van de begane grond.

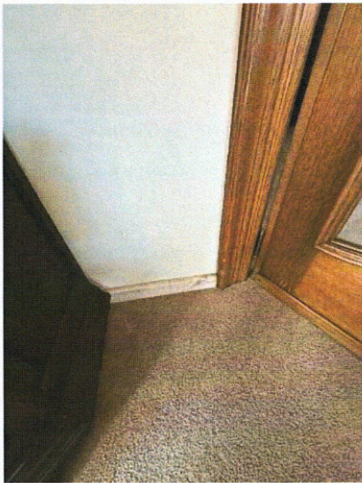
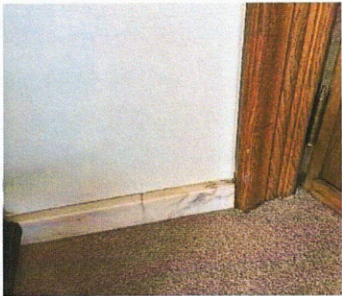
Fiche 5: Pleister muren

Geen asbest

#	Type	Referentie	Resultaat
5.1	Mengmonster	290425-Pleimuur-Kout78	Geen asbest

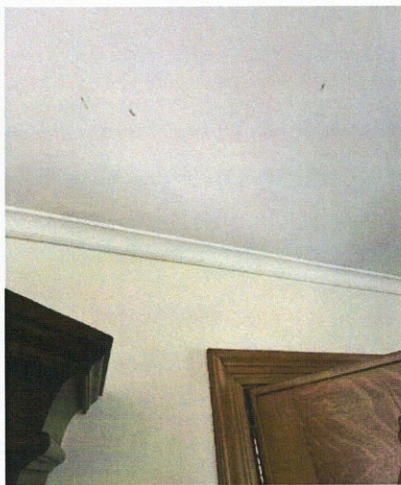
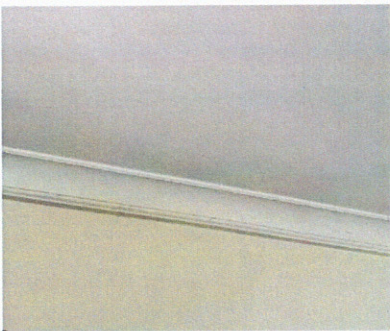
Fiche 6: Pleister plafond

Geen asbest

#	Type	Referentie	Resultaat
6.1	Mengmonster	290425-Pleiplaf-Kout78	Geen asbest
