# Asbestinventarisatetest

Gaston Deruyverstraat 52, 1600 Sint-Pieters-Leeuw

Attestnummer : **20250626-000496.000**

Uitgegeven op : **26.06.2025**

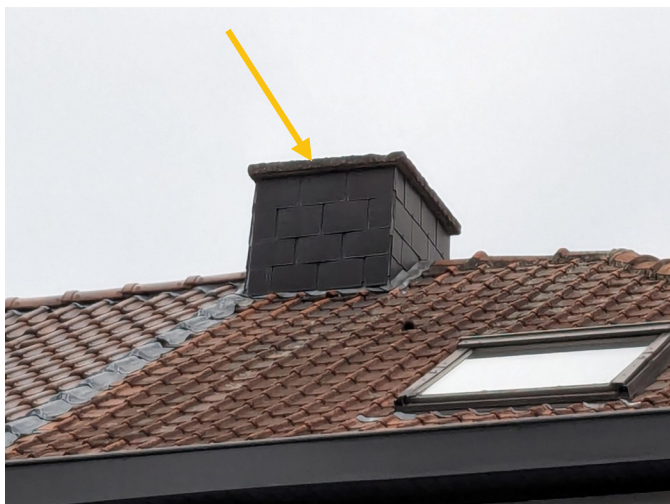
Situeringsfoto

**Reden:** Het te onderzoeken materiaal situeert zich hoger dan 3,50 m te rekenen vanaf een veilige ondergrond

Binnenzijde rookkanaal

Asbest werd tot midden jaren negentig toegepast onder andere als rookkanaal. Het materiaal is namelijk slijtvast en hittebestendig. Je het materiaal niet bewerken of verwerken. Is de asbestpijp slecht, dan kan hij aan de binnenkant worden gecoat. Ook kan er een extra pijp in het bestaande rookkanaal worden aangebracht. Schakel voor de uitvoer, bij twijfel of advies altijd een asbestspecialist in. Voor volledige asbestverwijderingsmethodes, zie ook '<https://ovam.vlaanderen.be/voorzorgsmaatregelen-bij-asbestverwijdering>' of 'Toelichting' achteraan beschreven in het asbestattest, waar de methodieken asbestverwijdering worden toegelicht.

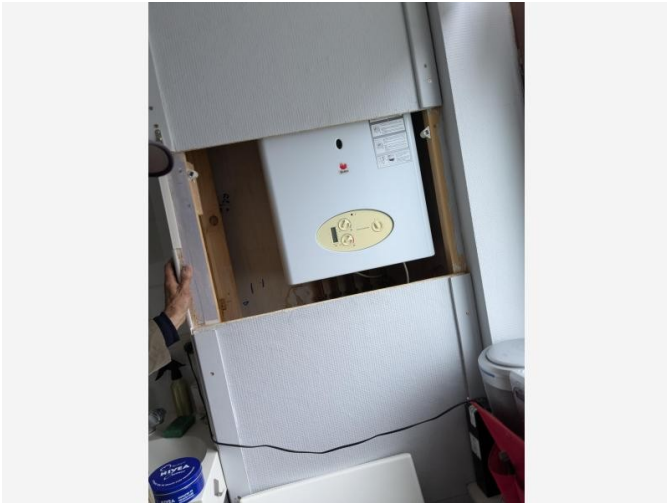
*Situeringsfoto*

**Bouwjaar:** 2012

*Constructies gebouwd vanaf 2001 moeten niet onderzocht worden*

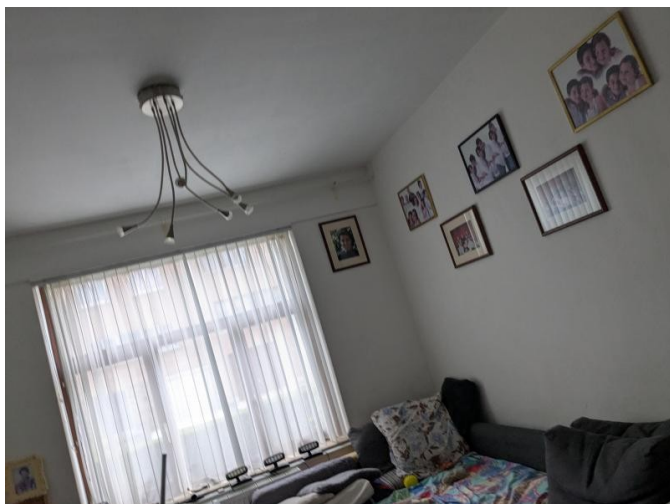
Vrije foto

Alle plafonds hebben visueel een andere afwerking dan pleisterwerk (valse plafonds). Achter deze andere afwerkingen kan asbestverdacht pleisterwerk aanwezig kan zijn. Dit dient onderzocht te worden bij veranderingswerken.

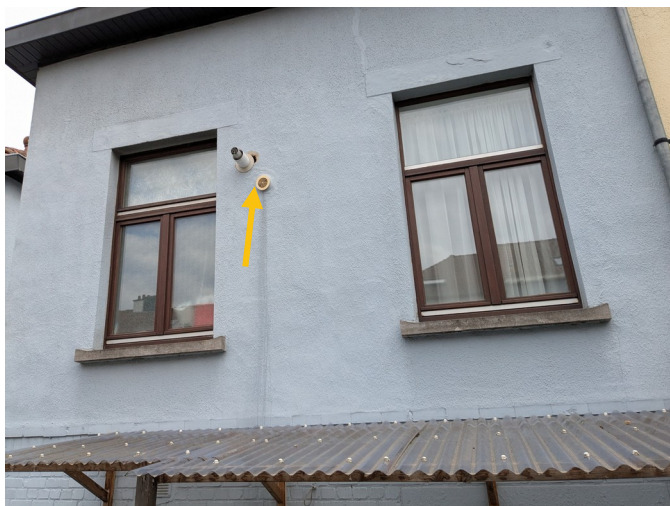
Vrije foto

In ventilatiesystemen en luchtkanalen werd asbest vooral gebruikt om extra te isoleren en om naden en kieren te dichtten. Bij de afvoer van verluchtingen kunnen asbestcement buizen gebruikt zijn.

Aangezien deze ingewerkt zijn, kunnen we deze slechts deels inspecteren. We hebben geen asbest verdacht materiaal kunnen vaststellen. Bij werken hieraan dient een grondige inspectie en eventueel een analyse van het materiaal te gebeuren.

Voor volledige asbestverwijderingsmethodes, zie ook '<https://ovam.vlaanderen.be/voorzorgsmaatregelen-bij-asbestverwijdering>' of 'Toelichting' achteraan beschreven in het asbestattest, waar de methodieken asbestverwijdering worden toegelicht. Zie ook Codex.

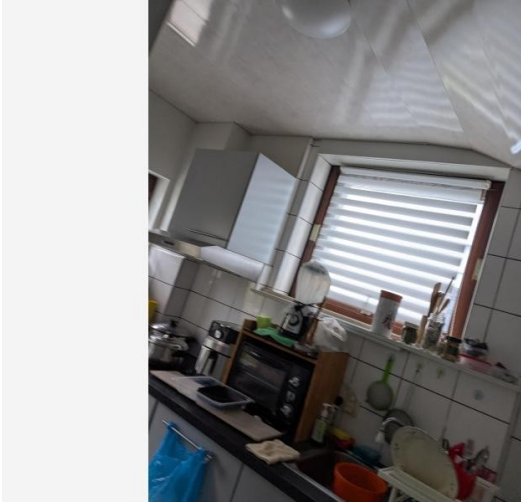
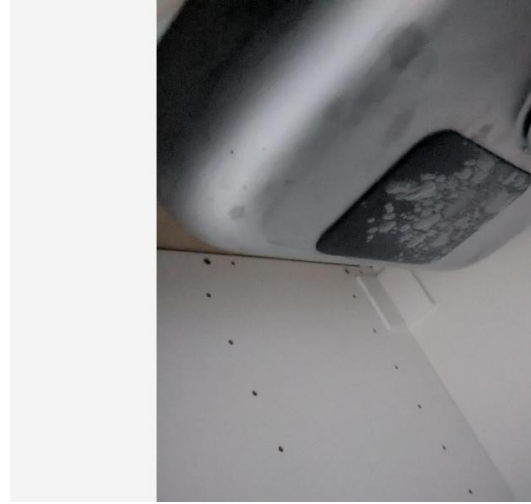
## Fiche 6: anti-dreunlaag gootsteen keuken

Geen asbest

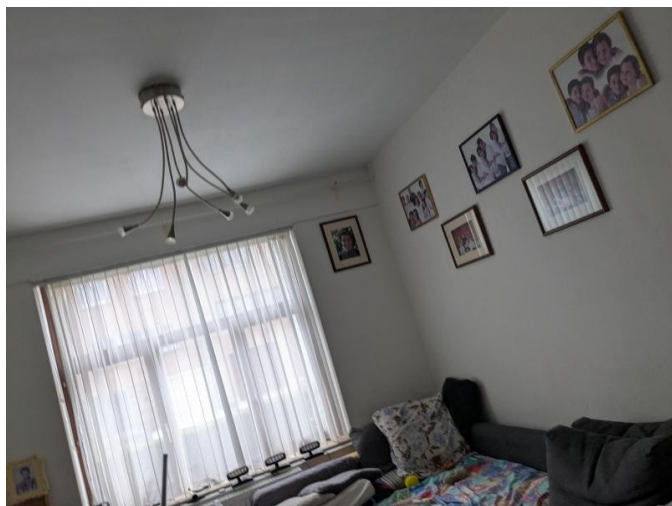
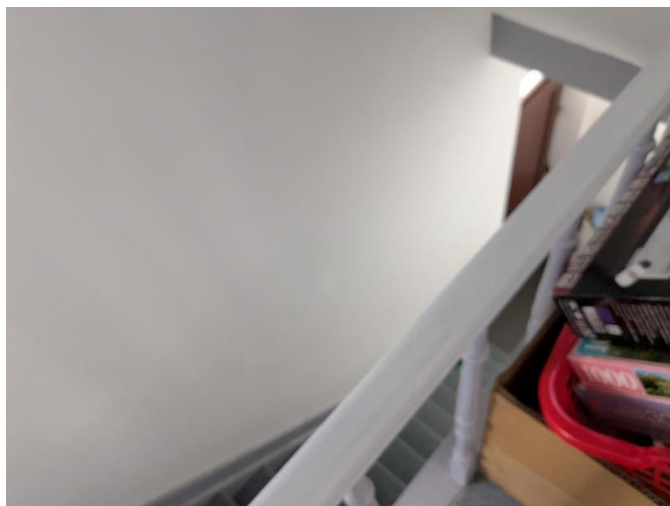
## Fiche 7: pleisterwerk binnenwanden

Geen asbest

#	Type	Referentie	Resultaat
7.1	Mengmonster	8844779	Geen asbest
