Asbestinventarisatetest

Hollebeekstraat 409, 1630 Linkebeek

Attestnummer : 20241014-000364.000

Uitgegeven op : 14.10.2024

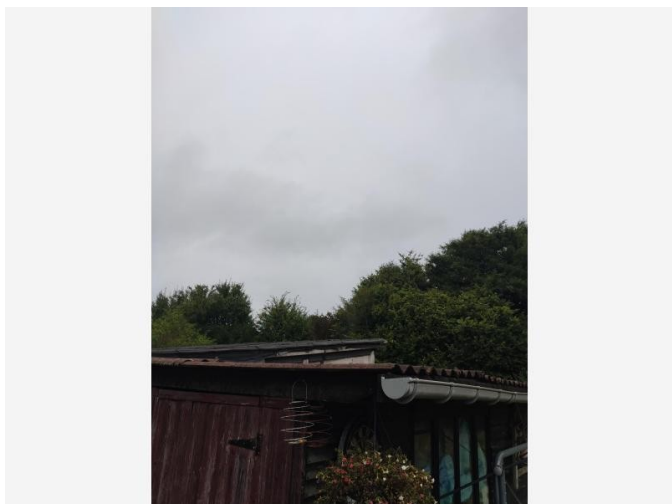
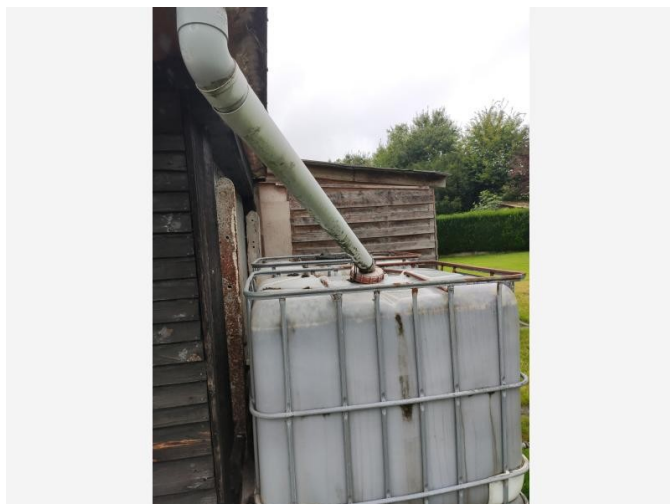
Het asbestmateriaal valt onder de mijlpaal van 2040.

Beschrijving	Gecontamineerd hemelwater
Type afvalstof	Betreft resten (contaminatie) van verwerking of beschadiging
Type resten (contaminatie)	<ul style="list-style-type: none">• Stof, deeltjes < 4 mm, flinters, gruis (vermengd in materiaal)
Besmette materialen	<ul style="list-style-type: none">• Sediment (dakgoot, afvoerbuys, regenwaterput, ...)
Bron van de resten	Golfplaten dak rechterkant van garage.
Omgeving	Buiten
Primaire drager	Infrastructuur hemelwater (opvang en afvoer)
Gebondenheid resten	Niet hecht
Hoeveelheid (gewicht - aantal)	<ul style="list-style-type: none">• 0,50 kg - 1 stuk
Totaal gewicht	0,50 kg
Eenvoudig bereikbaar	Ja
Identificatiemethode	Vaststelling zonder monsternamen
Opmerking	Hemelwater dat afspoelt van asbestcement daken of gevels kan asbestdeeltjes bevatten. Gebruik het enkel voor gesloten circuits (bv. spoelen toiletten). Reinig na het vervangen van het dak of de gevel de dakgoten en regenwaterput of -ton om asbesthoudend sediment of slib te verwijderen. De hoeveelheid is geschat.

Dringend verwijderen

- Verwijder het asbestafval.

- Eenvoudige handelingen: mag via doe-het-zelf of door werknemer(s) met opleidingsattest eenvoudige handelingen
Verwijderingsvoorschriften volgens Codex over het welzijn op het werk Art. VI.3-54.

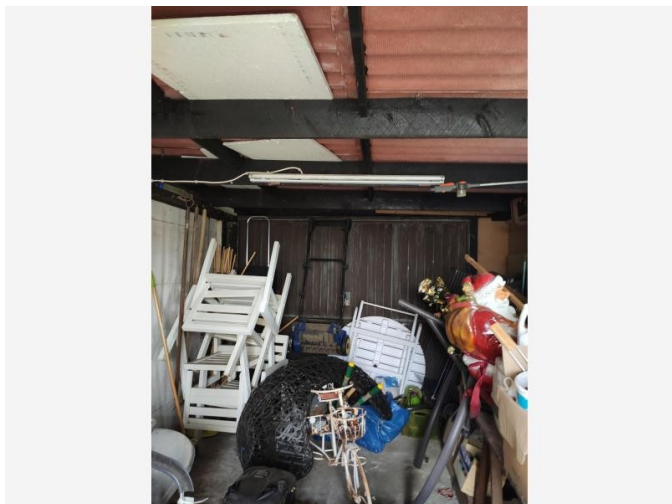
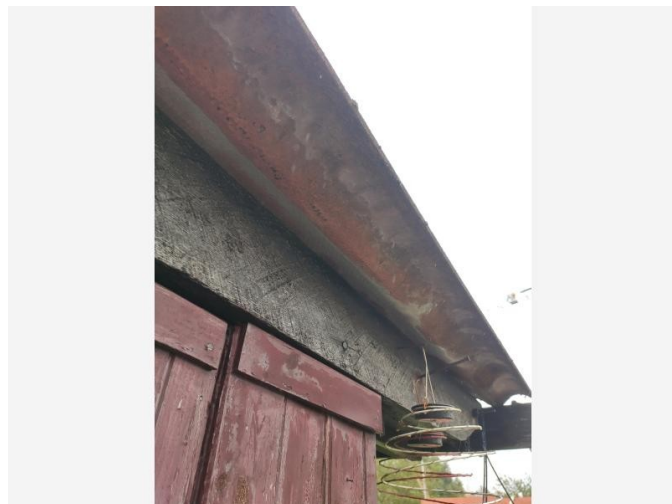
Het asbestmateriaal valt onder de mijlpaal van 2034.

Eindbeoordeling materiaalisico	Hoog materiaalisico en/of hoge kans op vezelvrijgave
--------------------------------	------------------------------------------------------

Gebondenheid	Categorie 1: hechtgebonden in oorsprong
Asbestsoort (vezeltype)	Crocidoliet aanwezig
Asbestconcentratie	Laag (< 50%)
Afschermingsgraad van het gehele materiaal	Geheel of deels (ook) vrij aan de binnenlucht
Toestand van het materiaal	Matig beschadigd, matig verweerd

Beschrijving	Golfplaten dak garage
Omgeving	Grenst aan binnen- en buitenlucht
Primaire drager	Schuin dak
Asbestmateriaal	Dak- en gevelbekleding - Golfplaat
Bindmiddel van asbestmateriaal	Cement
Gebondenheid op basis van bindmiddel	Hecht
Hoeveelheid (oppervlakte - aantal)	• 20,00 m ² - 1 stuk
Totale oppervlakte	20,00 m ²
Eenvoudig bereikbaar	Ja
Bevestigingswijze	• Geschroefd
Identificatiemethode	Vaststelling zonder monsternamen
Destructieve handeling voor identificatie	Nee
Opmerking	Het betreft het roodkleurige golfplaten dak aan de rechterkant van het complex. De hoeveelheid is geschat.

Dringend verwijderen

- Zorg voor een veilig beheer. Vermijd het beschadigen van het asbestmateriaal. Controleer de toestand jaarlijks op wijzigingen.
- Hemelwater dat afspoelt van asbestcement daken of gevels kan asbestdeeltjes bevatten. Gebruik het enkel voor gesloten circuits (bv. spoelen toiletten). Reinig na het vervangen van het dak of de gevel de dakgoten en regenwaterput of -ton om asbesthoudend sediment of slib te verwijderen

- Eenvoudige handelingen: mag via doe-het-zelf of door werknemer(s) met opleidingsattest eenvoudige handelingen
Verwijderingsvoorschriften volgens Codex over het welzijn op het werk Art. VI.3-54.
- Eenvoudige handelingen: enkel door erkend asbestverwijderaar
Verwijderingsvoorschriften volgens Codex over het welzijn op het werk Art. VI.3-54.

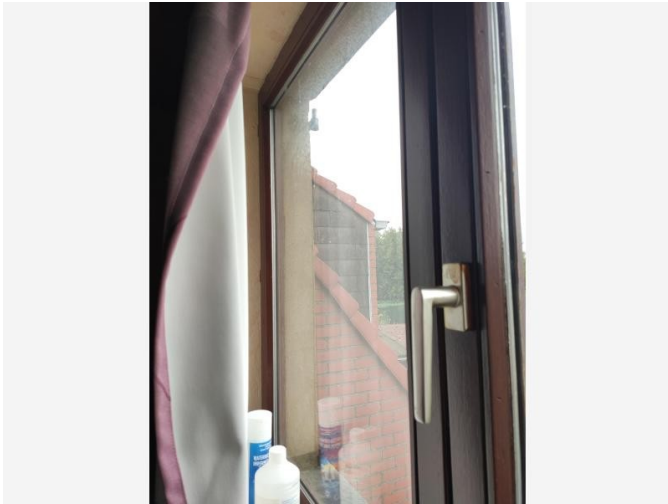
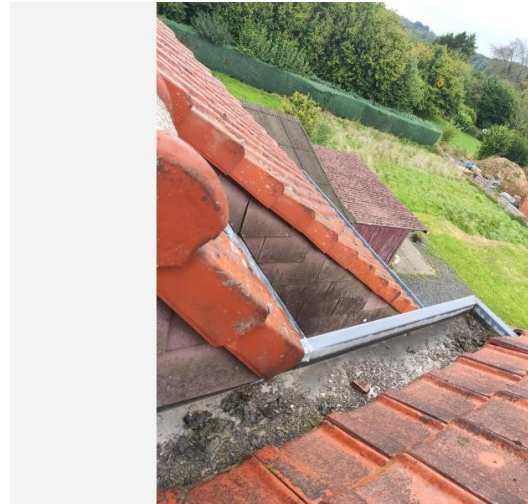
Het asbestmateriaal valt onder de mijlpaal van 2034.

Eindbeoordeling materiaalisico	Laag materiaalisico en/of verlaagde kans op vezelvrijgave
--------------------------------	-----------------------------------------------------------

Gebondenheid	Categorie 1: hechtgebonden in oorsprong
Asbestsoort (vezeltype)	Crocidoliet aanwezig
Asbestconcentratie	Laag (< 50%)
Afschermingsgraad van het gehele materiaal	Geheel of deels vrij aan de buitenlucht
Toestand van het materiaal	Licht beschadigd, licht verweerd. Intact calciumsilicaatmateriaal of categorie III 'gebondenheid'

Beschrijving	Gevelleien
Omgeving	Buiten
Primaire drager	Wand buitenschil
Asbestmateriaal	Dak- en gevelbekleding - Lei, shingle
Bindmiddel van asbestmateriaal	Cement
Gebondenheid op basis van bindmiddel	Hecht
Hoeveelheid (oppervlakte - aantal)	<ul style="list-style-type: none">• 1,50 m² - 1 stuk• 4,00 m² - 2 stuks
Totale oppervlakte	9,50 m ²
Eenvoudig bereikbaar	Ja
Bevestigingswijze	<ul style="list-style-type: none">• Geklemd
Identificatiemethode	Vaststelling zonder monstername
Destructieve handeling voor identificatie	Nee
Opmerking	De buitenwand van een beperkt deel van het 2de compartiment van de woning is bekleed met asbestverdachte gevelleien. De hoeveelheid is geschat.

Verwijderen

- Zorg voor een veilig beheer. Vermijd het beschadigen van het asbestmateriaal. Controleer de toestand jaarlijks op wijzigingen.
- Hemelwater dat afspoelt van asbestcement daken of gevels kan asbestdeeltjes bevatten. Gebruik het enkel voor gesloten circuits (bv. spoelen toiletten). Reinig na het vervangen van het dak of de gevel de dakgoten en regenwaterput of -ton om asbesthoudend sediment of slib te verwijderen

- Eenvoudige handelingen: mag via doe-het-zelf of door werknemer(s) met opleidingsattest eenvoudige handelingen
Verwijderingsvoorschriften volgens Codex over het welzijn op het werk Art. VI.3-54.
- Eenvoudige handelingen: enkel door erkend asbestverwijderaar
Verwijderingsvoorschriften volgens Codex over het welzijn op het werk Art. VI.3-54.

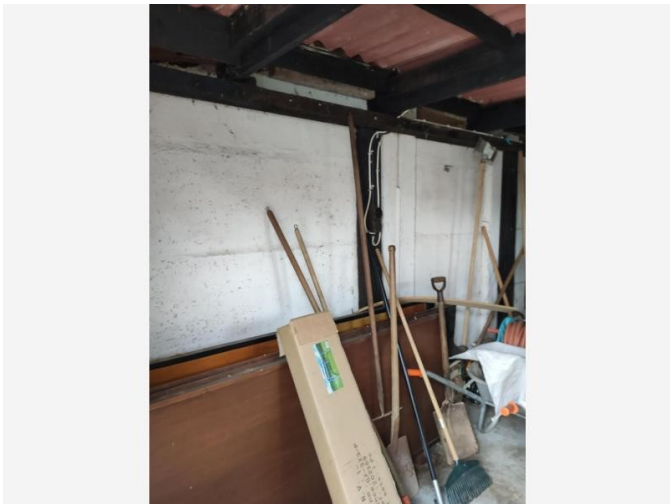
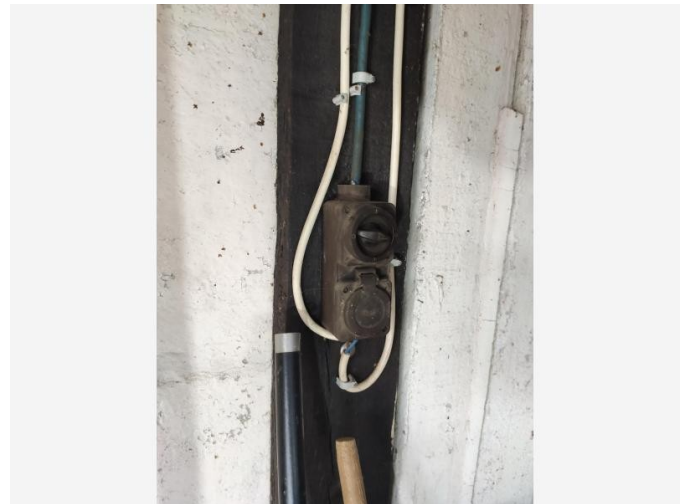
Het asbestmateriaal valt onder de mijlpaal van 2040.

Eindbeoordeling materiaalarisico	Laag materiaalarisico en/of verlaagde kans op vezelvrijgave
----------------------------------	-------------------------------------------------------------

Gebondenheid	Categorie 1: hechtgebonden in oorsprong
Asbestsoort (vezeltype)	Crocidoliet aanwezig
Asbestconcentratie	Laag (< 50%)
Afschermingsgraad van het gehele materiaal	Geheel of deels (ook) vrij aan de binnenlucht
Toestand van het materiaal	Onbeschadigd, niet verweerd

Beschrijving	Elektrisch materiaal
Omgeving	Binnen
Primaire drager	Communicatie en elektrische infrastructuur en uitrusting
Asbestmateriaal	Plaat, paneel, tablet - Type Bakeliet
Bindmiddel van asbestmateriaal	Kunststof of -hars
Gebondenheid op basis van bindmiddel	Hecht
Hoeveelheid (oppervlakte - dikte - aantal)	<ul style="list-style-type: none">• 0,05 m² - 0,30 cm - 2 stuks• 0,10 m² - 0,30 cm - 2 stuks
Totaal volume	< 0,001 m ³
Eenvoudig bereikbaar	Ja
Bevestigingswijze	<ul style="list-style-type: none">• Geschroefd
Identificatiemethode	Vaststelling zonder monsternamen
Destructieve handeling voor identificatie	Nee
Opmerking	Het betreft een schakelaar en stopcontact in de kelder en 2 bakeliet bakjes in de garage. De hoeveelheid is geschat.

Zorgvuldig beheren

- Zorg voor een veilig beheer. Vermijd het beschadigen van het asbestmateriaal. Controleer de toestand jaarlijks op wijzigingen.

- Eenvoudige handelingen: mag via doe-het-zelf of door werknemer(s) met opleidingsattest eenvoudige handelingen
Verwijderingsvoorschriften volgens Codex over het welzijn op het werk Art. VI.3-54.
- Eenvoudige handelingen: enkel door erkend asbestverwijderaar
Verwijderingsvoorschriften volgens Codex over het welzijn op het werk Art. VI.3-54.

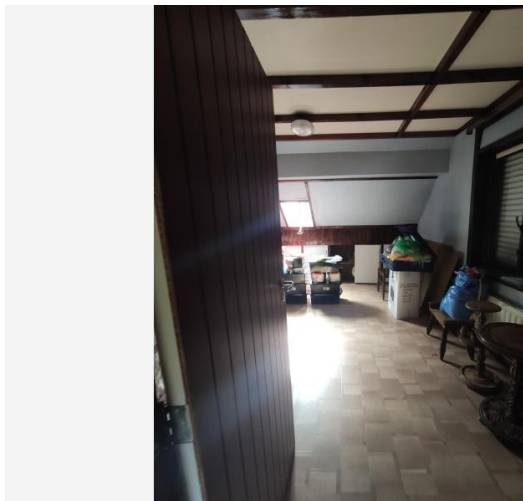
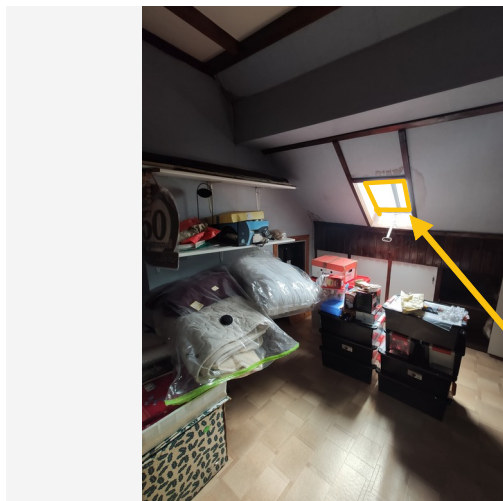
Fiche 5: Afdichting ramen zolder tussen glas en profiel

Het asbestmateriaal valt onder de mijlpaal van 2040.

Eindbeoordeling materiaalrisico	Laag materiaalrisico en/of verlaagde kans op vezelvrijgave
---------------------------------	------------------------------------------------------------

Gebondenheid	Categorie 1: hechtgebonden in oorsprong
Asbestsoort (vezeltype)	Amfibool aanwezig, uitgezonderd crocidoliet
Asbestconcentratie	Laag (< 50%)
Afschermingsgraad van het gehele materiaal	Geheel of deels (ook) vrij aan de binnenlucht
Toestand van het materiaal	Licht beschadigd, licht verweerd. Intact calciumsilicaatmateriaal of categorie III 'gebondenheid'

Beschrijving	Afdichting ramen zolder tussen glas en profiel
Omgeving	Grenst aan binnen- en buitenlucht
Primaire drager	Wandopening verticaal (raam, deur, ...)
Asbestmateriaal	In-situ afwerkingslagen - Pasta, stopverf, voegsel, stopsel, vulsel, mastiek, kitten, ...
Bindmiddel van asbestmateriaal	Kitten, mastiek, pasta
Gebondenheid op basis van bindmiddel	Hecht
Hoeveelheid (gewicht - aantal)	<ul style="list-style-type: none">• 0,50 kg - 2 stuks
Totaal gewicht	1,00 kg
Eenvoudig bereikbaar	Ja
Bevestigingswijze	<ul style="list-style-type: none">• Verlijmd, ingegoten, versmeerd
Identificatiemethode	Vaststelling zonder monstername
Destructieve handeling voor identificatie	Nee
Opmerking	Het betreft de afdichting tussen het profiel en het glas van de ramen op de zolder, zowel langs de binnen- als buitenzijde. De hoeveelheid is geschat.

Zorgvuldig beheren

- Zorg voor een veilig beheer. Vermijd het beschadigen van het asbestmateriaal. Controleer de toestand jaarlijks op wijzigingen.

- Eenvoudige handelingen: mag via doe-het-zelf of door werknemer(s) met opleidingsattest eenvoudige handelingen
Verwijderingsvoorschriften volgens Codex over het welzijn op het werk Art. VI.3-54.
- Eenvoudige handelingen: enkel door erkend asbestverwijderaar
Verwijderingsvoorschriften volgens Codex over het welzijn op het werk Art. VI.3-54.

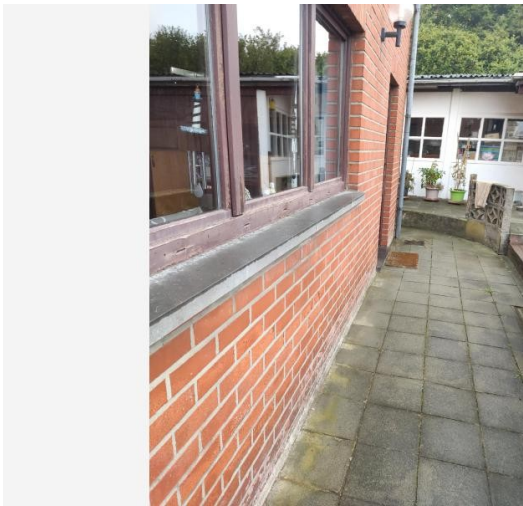
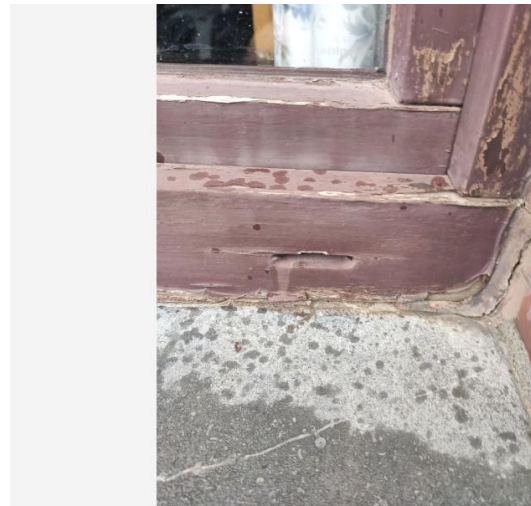
Het asbestmateriaal valt onder de mijlpaal van 2040.

Eindbeoordeling materiaalrisico	Laag materiaalrisico en/of verlaagde kans op vezelvrijgave
---------------------------------	------------------------------------------------------------

Gebondenheid	Categorie 1: hechtgebonden in oorsprong
Asbestsoort (vezeltype)	Alleen chrysotiel
Asbestconcentratie	Laag (< 50%)
Afschermingsgraad van het gehele materiaal	Geheel of deels vrij aan de buitenlucht
Toestand van het materiaal	Licht beschadigd, licht verweerd. Intact calciumsilicaatmateriaal of categorie III 'gebondenheid'

#	Type	Referentie	Resultaat
6.1	Mengmonster	002	Chrysotiel

Beschrijving	Afdichting ramen en deuren buitenzijde
Omgeving	Buiten
Primaire drager	Wandopening verticaal (raam, deur, ...)
Asbestmateriaal	In-situ afwerkingslagen - Pasta, stopverf, voegsel, stopsel, vulsel, mastiek, kitten, ...
Bindmiddel van asbestmateriaal	Kitten, mastiek, pasta
Gebondenheid op basis van bindmiddel	Hecht
Hoeveelheid (gewicht - aantal)	<ul style="list-style-type: none">• 0,50 kg - 12 stuks
Totaal gewicht	6,00 kg
Eenvoudig bereikbaar	Ja
Bevestigingswijze	<ul style="list-style-type: none">• Verlijmd, ingegoten, versmeerd
Identificatiemethode	Vaststelling met monstername
Destructieve handeling voor identificatie	Nee
Opmerking	Het betreft de afdichting van de ramen en voordeur tussen het raam/deur en de muur, langs de buitenzijde. De hoeveelheid is geschat.

Zorgvuldig beheren

- Zorg voor een veilig beheer. Vermijd het beschadigen van het asbestmateriaal. Controleer de toestand jaarlijks op wijzigingen.

- Eenvoudige handelingen: mag via doe-het-zelf of door werknemer(s) met opleidingsattest eenvoudige handelingen
Verwijderingsvoorschriften volgens Codex over het welzijn op het werk Art. VI.3-54.
- Eenvoudige handelingen: enkel door erkend asbestverwijderaar
Verwijderingsvoorschriften volgens Codex over het welzijn op het werk Art. VI.3-54.

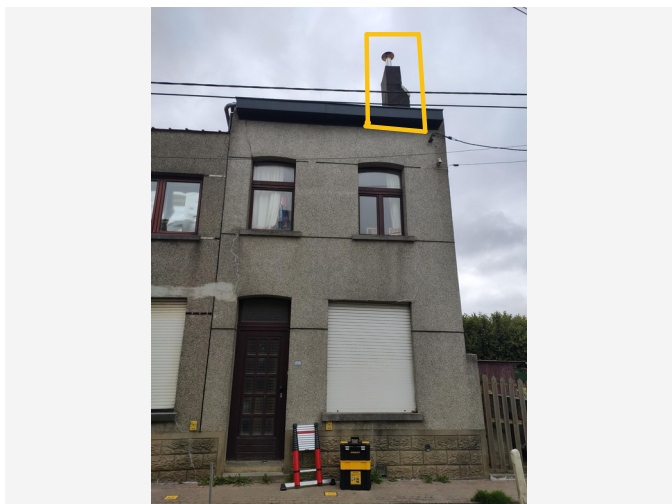
Tijdelijke beperking

Reden: Het te onderzoeken materiaal situeert zich hoger dan 3,50 m te rekenen vanaf een veilige ondergrond

Uitleg van de asbestdeskundige: Het is niet mogelijk om de binnenkant van de gemetselde schouw te onderzoeken, daar deze zich hoger dan 3,50 meter vanaf een veilige ondergrond situeert. Doch, de schoorsteen die zichtbaar uit de schouw komt, is niet van asbestcement en niet-asbestverdacht.

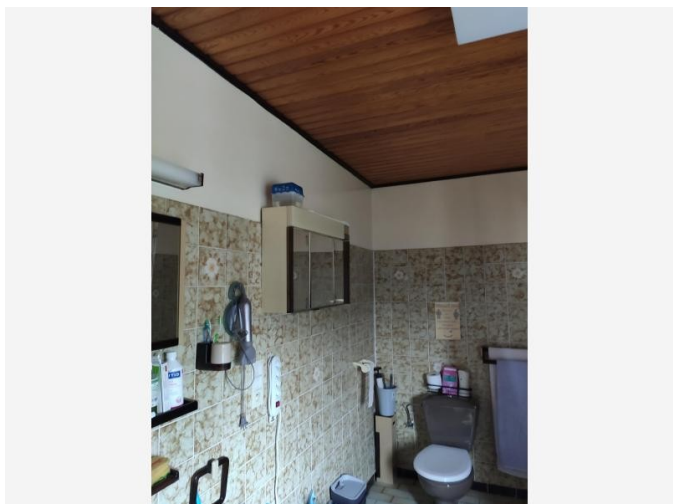
Kans op aanwezigheid van asbestverdachte lijmlaag achter wandtegels in badkamer en keuken. Staalname niet mogelijk binnen het kader van een niet-destructieve inventaris.

Identificatiemethode	Redelijk vermoeden
Primaire drager	Binnenwand
(Asbest)materiaal	In-situ afwerkingslagen - Lijmlaag

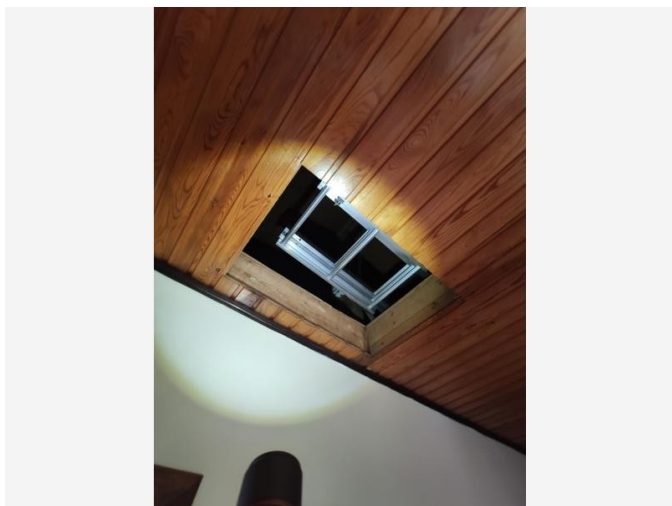
Er werd geen asbestverdacht onderdak aangetroffen.

Identificatiemethode	Vaststelling & expertise (niet-asbestverdacht)
Primaire drager	Schuin dak

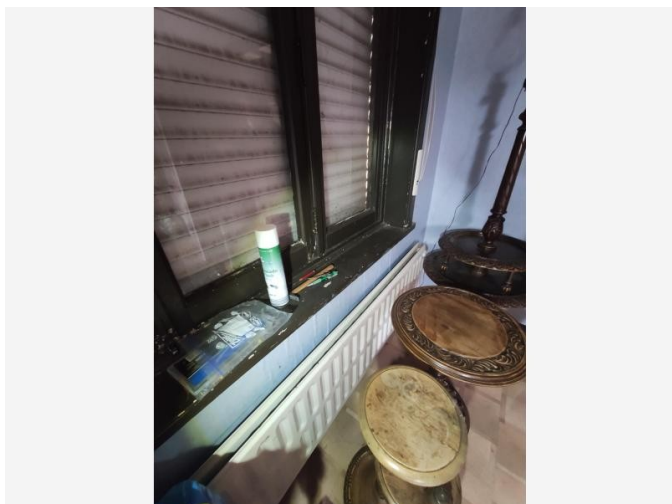
Kans op aanwezigheid van asbestverdachte pakking, dienende als afdichting, in de verwarmingen Staalname niet mogelijk binnen het kader van een niet-destructieve inventaris.

Identificatiemethode	Redelijk vermoeden
Primaire drager	HVAC infrastructuur en uitrusting
(Asbest)materiaal	Pakking, dichting

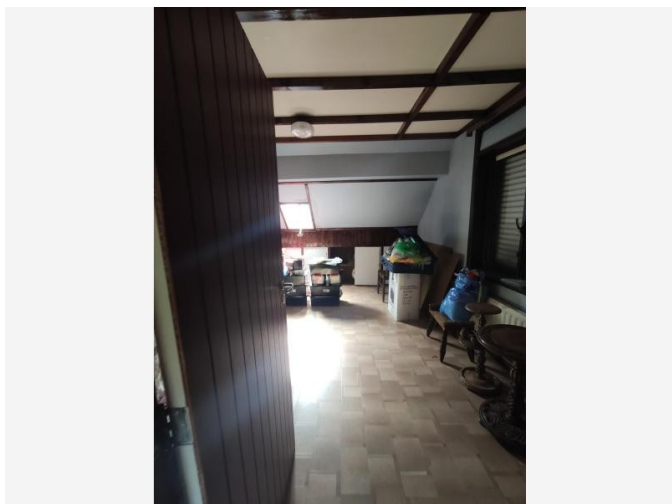
De plafonds in de woning zijn niet bepleisterd en niet-asbestverdacht.

Identificatiemethode	Redelijk vermoeden
Primaire drager	Plafond

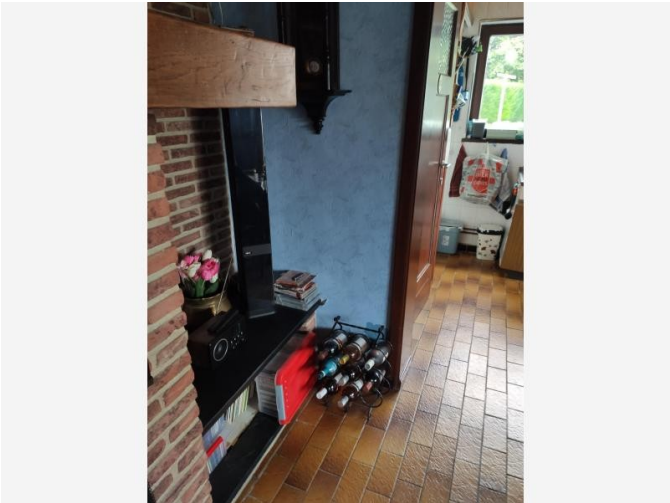
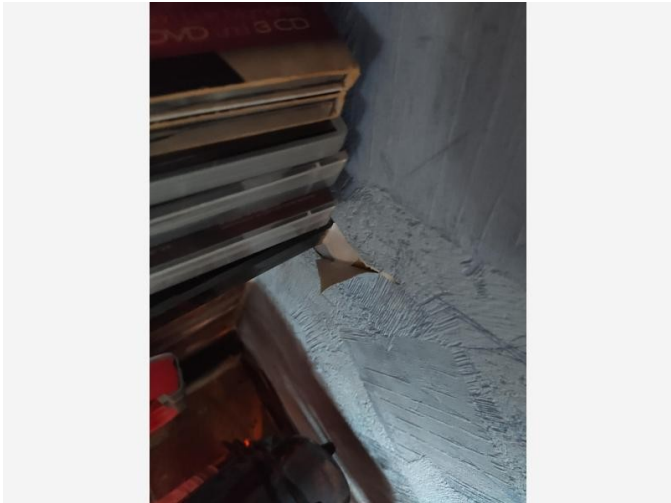
Geen asbest

#	Type	Referentie	Resultaat
12.1	Mengmonster	001	Geen asbest

Beschrijving	Pleisterwerk muren
Omgeving	Binnen
Primaire drager	Binnenwand
Bindmiddel van materiaal	Gips - kalk
Gebondenheid op basis van bindmiddel	Niet-hechtgebonden
Hoeveelheid (oppervlakte - dikte - aantal)	• 120,00 m ² - 2,00 cm - 1 stuk
Totaal volume	2,40 m ³
Identificatiemethode	Vaststelling met monstername
Destructieve handeling voor identificatie	Nee
Opmerking	Door afwezigheid van pleisterwerk in de stookruimte en trappenhal werd alleen een puntmonster van een natte ruimte (badkamer) en individuele ruimte (woonkamer) opgenomen in het mengmonster. De hoeveelheid is geschat.
