Asbestinventarisatetest

Koopwarenstraat 16, 9470 Denderleeuw

Attestnummer : **20250522-000243.000**

Uitgegeven op : **22.05.2025**

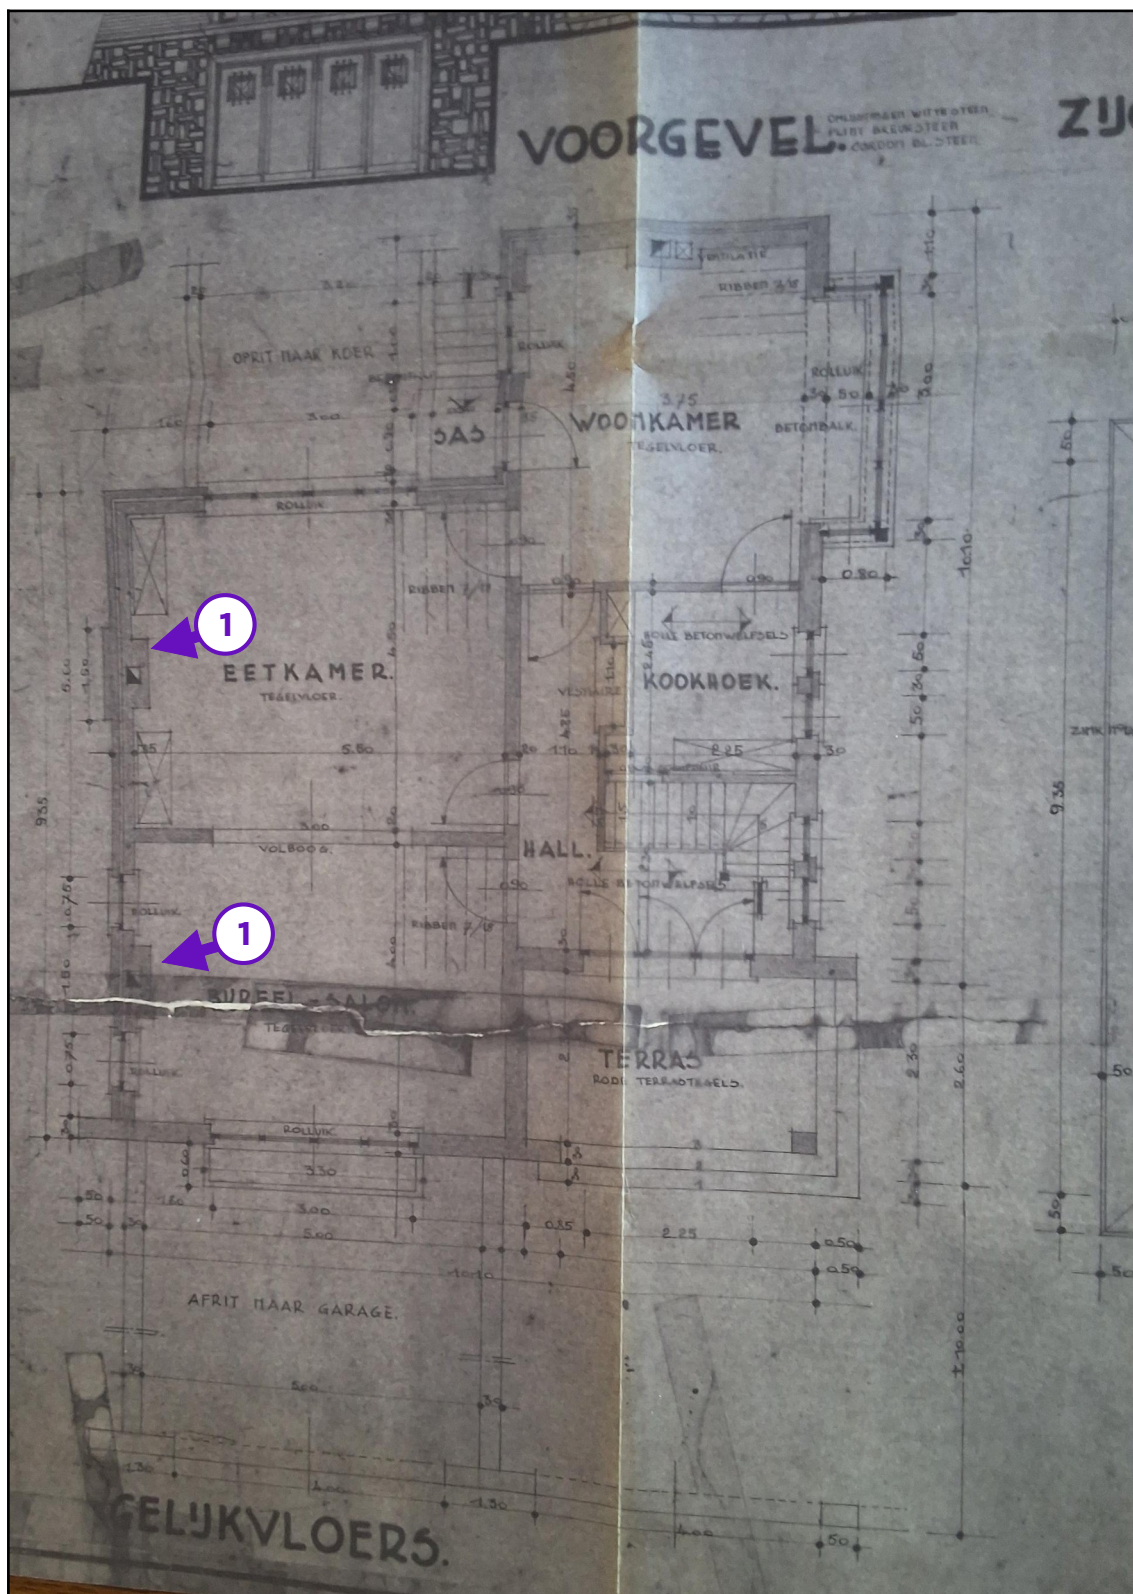
Plan 1.3: Plan Gelijkvloers

1. Binnenkant schouwen	Beperking	-
------------------------	-----------	---

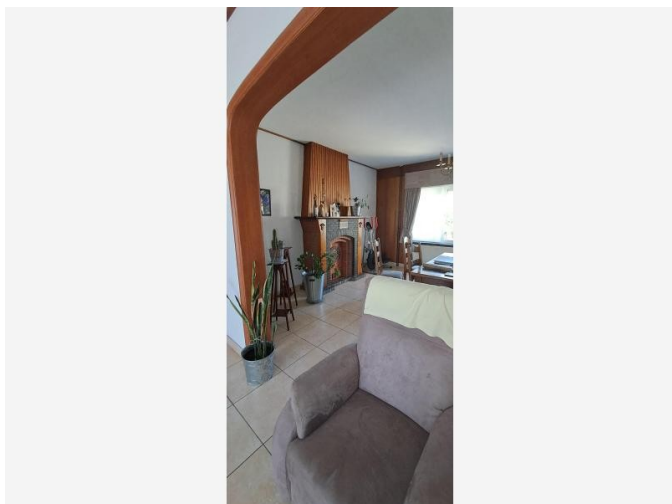
Situeringsfoto

Tijdelijke beperking

Reden: Er is geen volledige risicobeoordeling mogelijk

Uitleg van de asbestdeskundige: Gezien de hoogte kon de binnenkant van de schouw niet geïnspecteerd worden

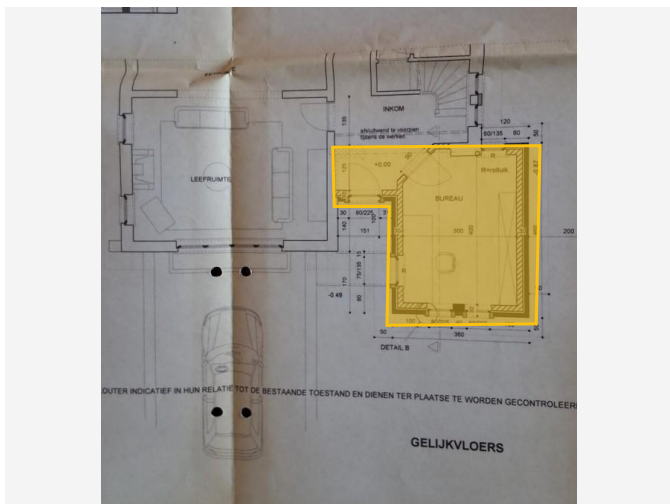
Situeringsfoto

Uitgesloten van inspectie

Bouwjaar: 2001

Constructies gebouwd vanaf 2001 moeten niet onderzocht worden

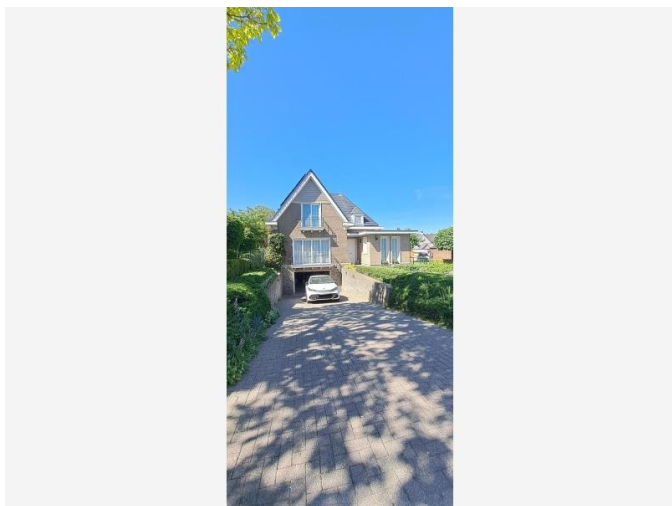
Vrije foto

Het asbestattest werd standaard opgemaakt adhv een niet-destructief onderzoek. Het is altijd mogelijk dat er nog verborgen asbestverdachte materialen aanwezig zijn.

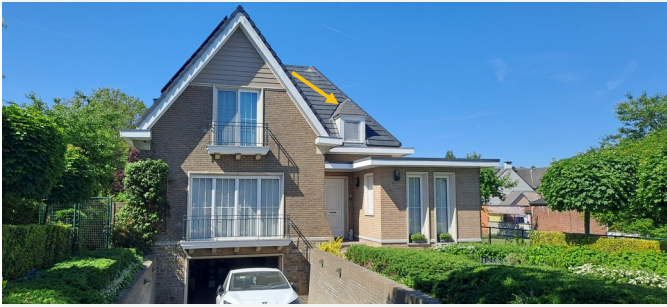
Vrije foto

De leien op de dakkapel werden geplaatst in 2013, zie bijlage

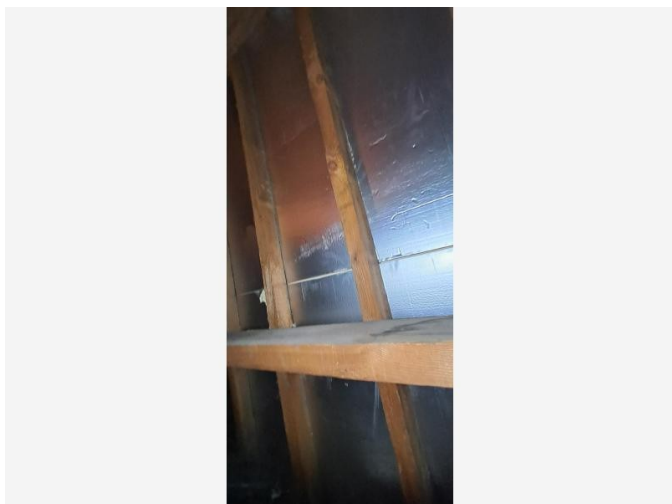
Vrije foto

Het nieuwe dak (2013) werd geïsoleerd langs de buitenzijde, langs de binnenzijde is deze ook zichtbaar. Bijgevolg kan het niet zijn dat er zich nog een asbestverdacht onderdak bevindt op die plaats

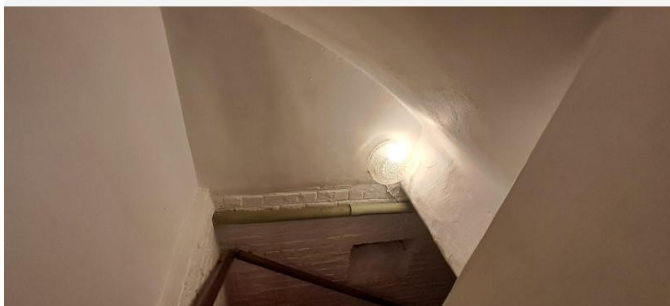
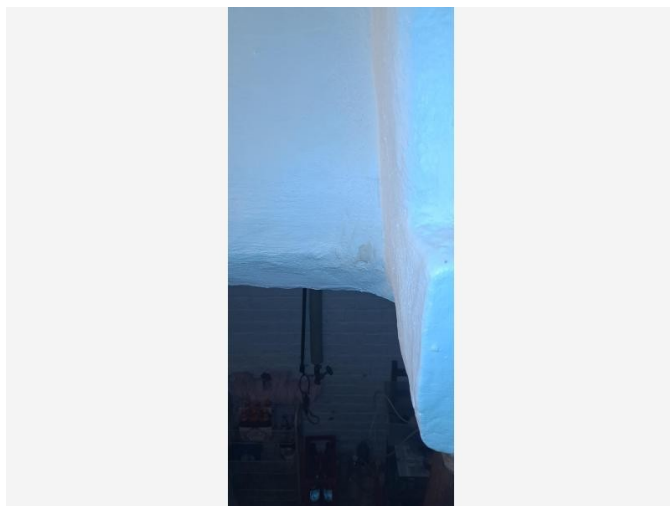
Fiche 6: Pleisterwerk plafonds

Geen asbest

#	Type	Referentie	Resultaat
6.1	Mengmonster	250512-KOOP16-PLEPLA	Geen asbest

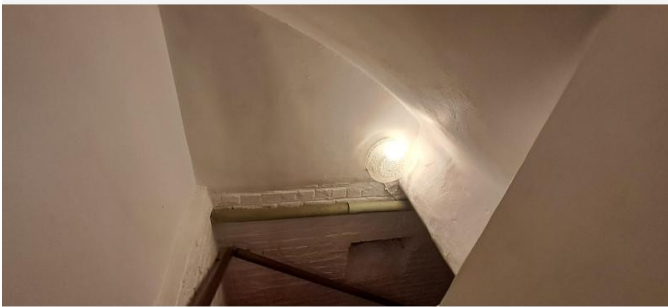
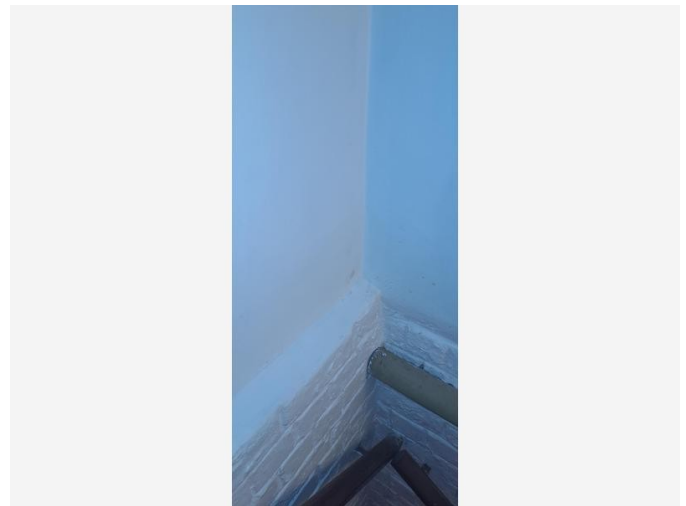
Fiche 7: Pleisterwerk muren

Geen asbest

#	Type	Referentie	Resultaat
7.1	Mengmonster	250512-KOOP16-PLEMUR	Geen asbest
