Asbestinventarisatattest

Hasseltweg 507/BU01, 3600 Genk

Attestnummer : 20250530-000125.000

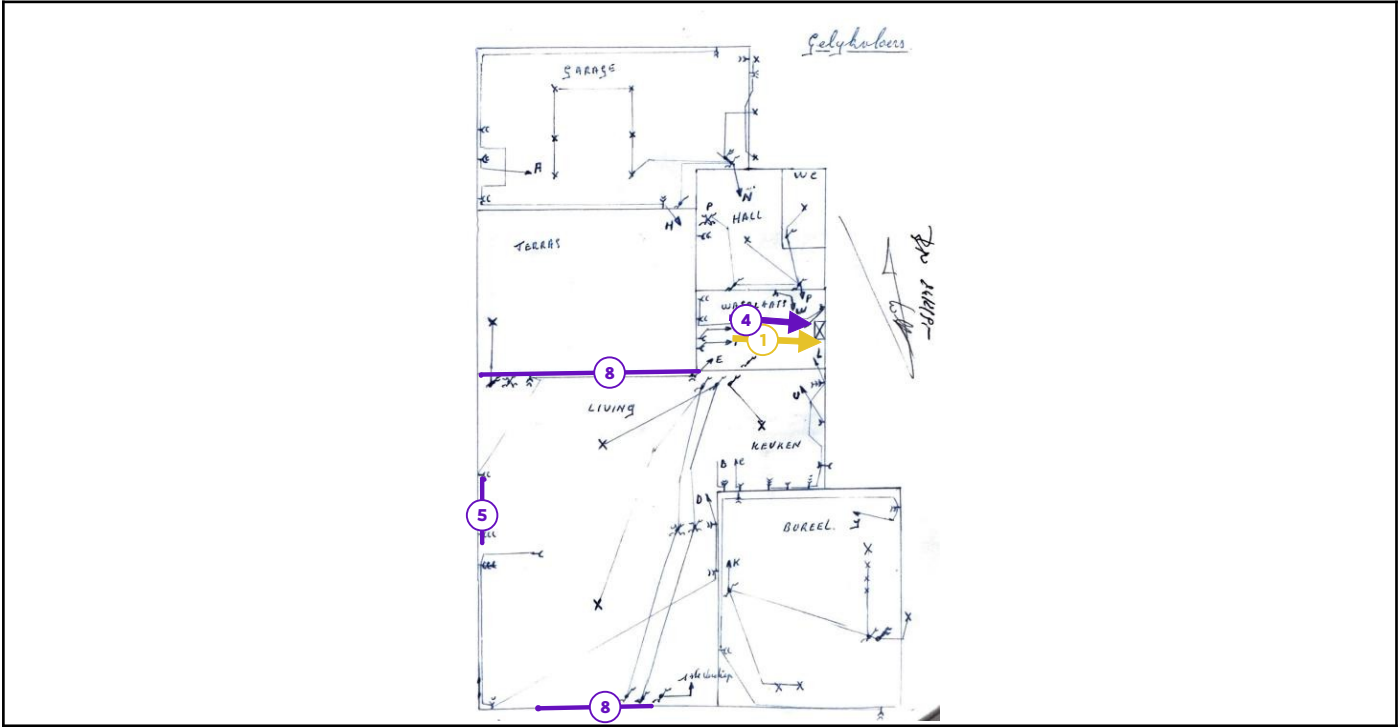
Plan 1.4: gelijkvloers

Beschrijving	Type	Actie
1. Bakeliet Tellerkast.	Asbestmateriaal	Zorgvuldig beheren
4. Ketel 2021	Advies	-
5. Radiatoren.	Advies	-
8. Kit niet verdacht (visueel vastgesteld)	Advies	-

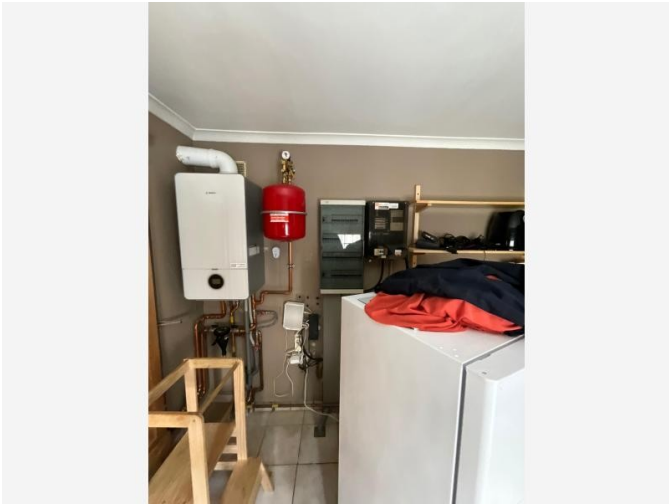
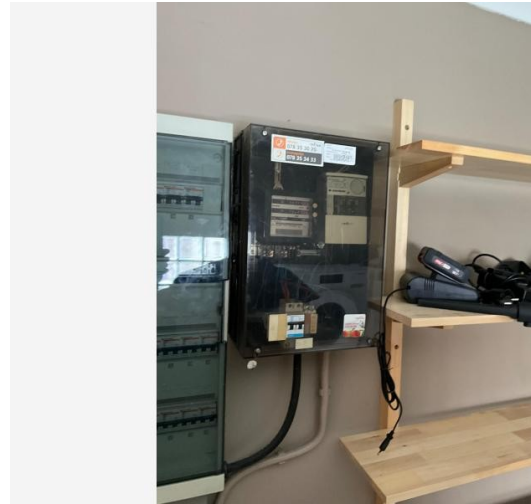
Het asbestmateriaal valt onder de mijlpaal van 2040.

Eindbeoordeling materiaalrisico	Laag materiaalrisico en/of verlaagde kans op vezelvrijgave
---------------------------------	--

Gebondenheid	Categorie 1: hechtgebonden in oorsprong
Asbestsoort (vezeltype)	Crocidoliet aanwezig
Asbestconcentratie	Laag (< 50%)
Afschermingsgraad van het gehele materiaal	Geheel of deels (ook) vrij aan de binnenlucht
Toestand van het materiaal	Onbeschadigd, niet verweerd

Beschrijving	Bakeliet Tellerkast.
Omgeving	Binnen
Primaire drager	Communicatie en elektrische infrastructuur en uitrusting
Asbestmateriaal	Plaat, paneel, tablet - Type Bakeliet
Bindmiddel van asbestmateriaal	Kunststof of -hars
Gebondenheid op basis van bindmiddel	Hecht
Hoeveelheid (oppervlakte - dikte - aantal)	• 0,30 m ² - 1,00 cm - 1 stuk
Totaal volume	0,003 m ³
Eenvoudig bereikbaar	Ja
Bevestigingswijze	• Geschroefd
Identificatiemethode	Vaststelling zonder monstername
Destructieve handeling voor identificatie	Nee
Opmerking	Het is moeilijk te bepalen of de bakeliettoepassingen in de woning ook effectief asbesthoudend zijn (het kan ook gaan om de asbestvrije variant).-Er werd geen monster genomen oww beschadiging aan een elektrisch gerelateerde toepassing, extra controle bij verwijdering van het verdacht materiaal. Vermoedelijk zal de toepassing verwijderd worden bij aanpassing van het elektriciteitsnetwerk.

- Zorg voor een veilig beheer. Vermijd het beschadigen van het asbestmateriaal. Controleer de toestand jaarlijks op wijzigingen.
- Voer bijkomende staalname(s) uit.

Tellerkast : De toepassing dient verwijderd te worden door de netbeheerder, vermoedelijk word dit uitgevoerd wanneer de oude meterkast vervangen word door een digitale meter.

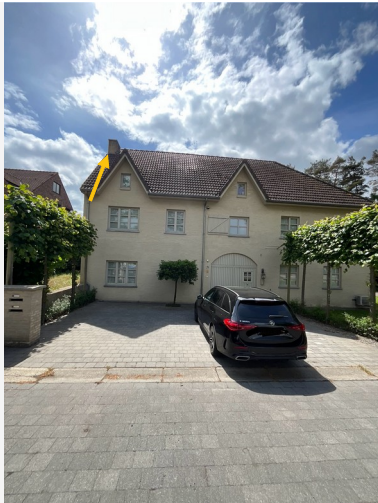
Situeringsfoto

Tijdelijke beperking

Reden: Het te onderzoeken materiaal situeert zich hoger dan 3,50 m te rekenen vanaf een veilige ondergrond

Uitleg van de asbestdeskundige: Bij werken (dak of reiniging schouw) kan een stelling geplaatst worden, het is niet duidelijk of er asbestverdachte materialen aanwezig zijn in de schouw.

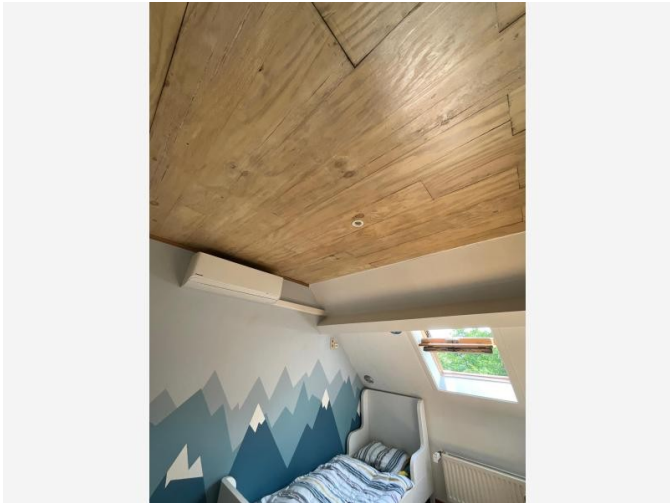
Er zijn plafonds afgewerkt in plaatmateriaal. Het is niet duidelijk of er pleisterwerk of verdacht materiaal aanwezig is achter deze valse plafonds, het is aangewezen om bijkomend onderzoek uit te voeren bij werken.

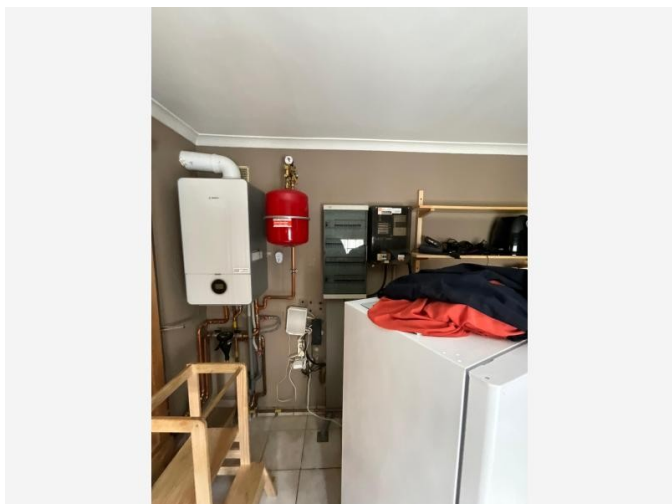
In 2021 werd de ketel vernieuwd, hier is geen asbest aanwezig.

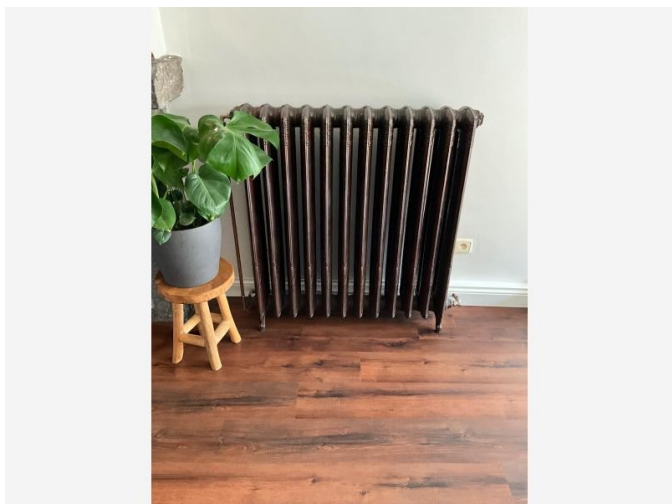
Mogelijks bevinden er zich in de radiatoren asbesthoudende pakkingen of dichtingen tussen de compartimenten of thermostaatknoppen.

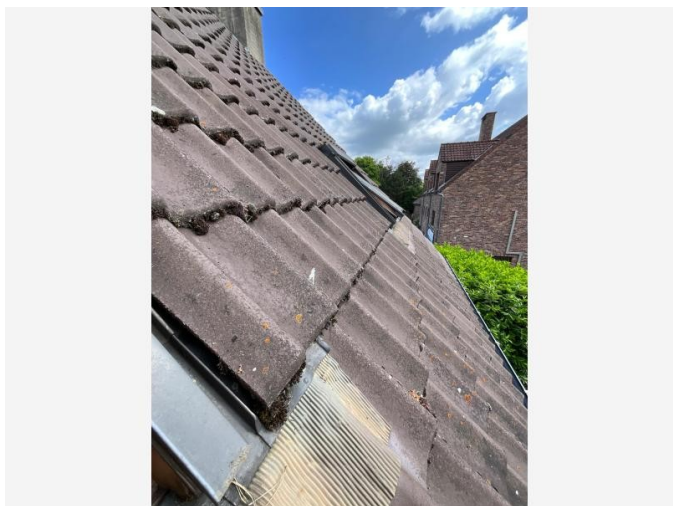
Het dak werd gecontroleerd (via een dakraam ,optillen van een dakpan). Er is geen verdacht onderdak vastgesteld .

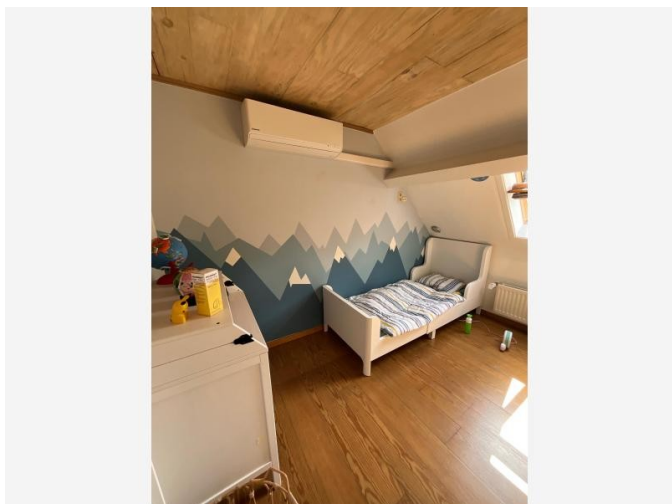
Er zijn binnenwanden afgewerkt met vals plaatmateriaal .

Het is niet duidelijk of er verdacht pleisterwerk of ander materiaal aanwezig is achter deze valse wanden, het is aangewezen om bijkomend onderzoek uit te voeren bij werken.

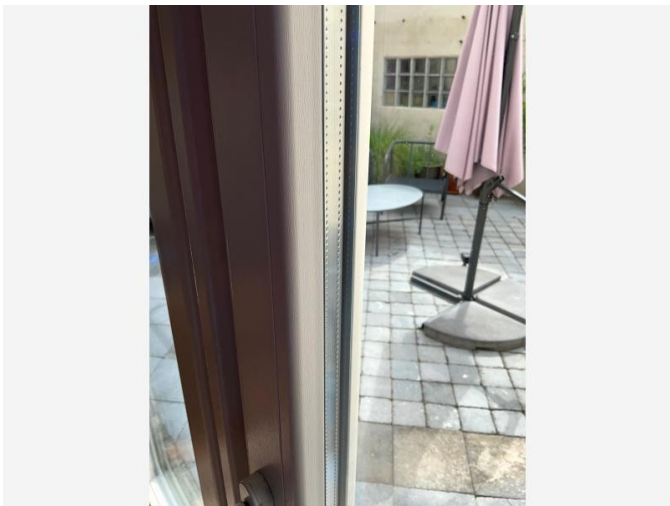
De mastiek werd gecontroleerd en als niet-asbesthoudend beschouwd. (zacht en elastisch)

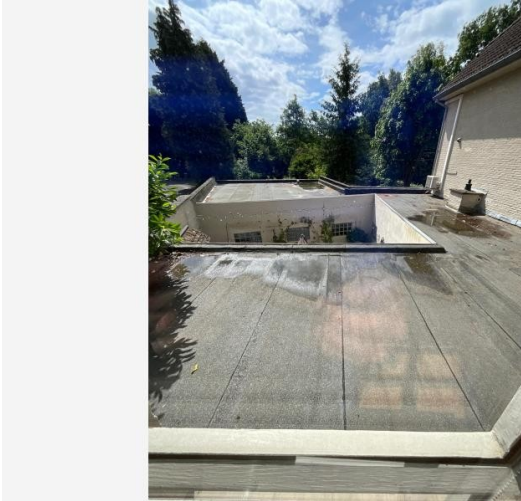
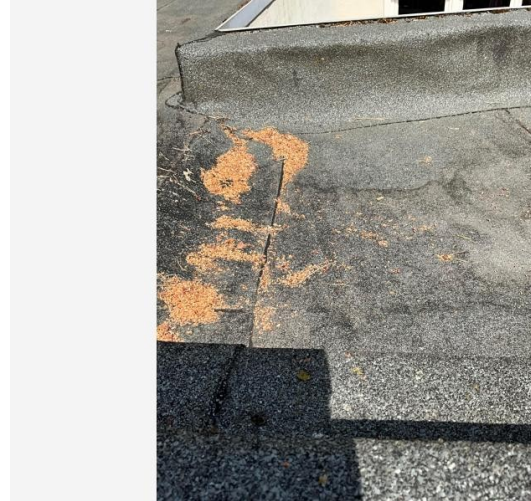
Fiche 9: Roofing (met staalname).

Geen asbest

#	Type	Referentie	Resultaat
9.1	Mengmonster	1	Geen asbest
