Asbestinventarisatetest

Kamstraat 8, 9550 Herzele

Attestnummer : 20250626-000347.000

Niet-asbestveilig

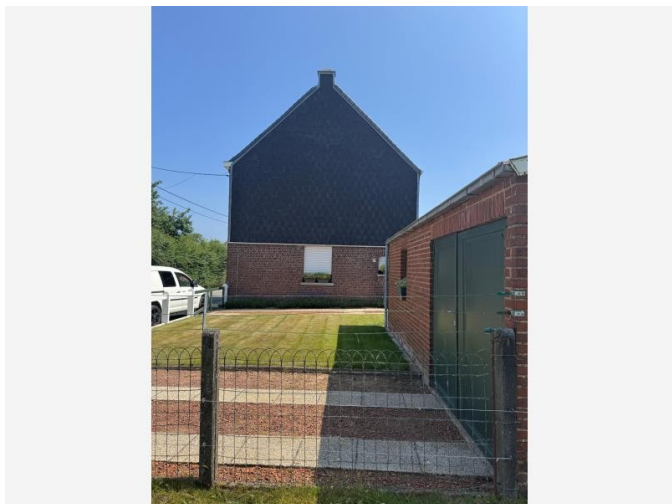
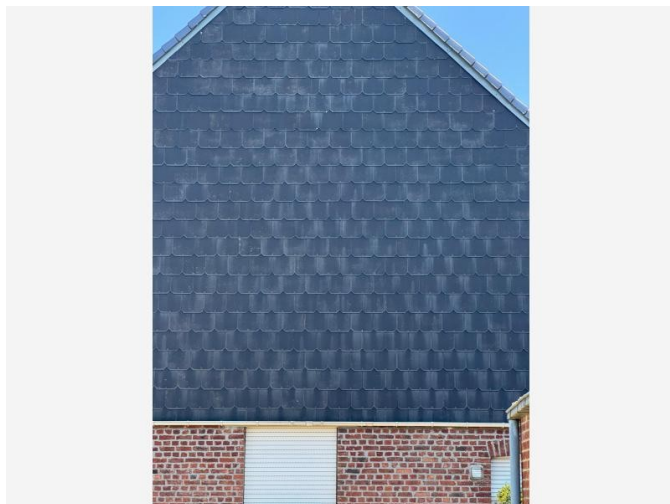
Eindbeoordeling materiaalrisico	Verhoogd materiaalrisico en/of verhoogde kans op vezelvrijgave
Opmerking	<p>crocidoliet wordt aangenomen omdat er geen stalen werden genomen. staalname kan een ander soort asbest bewijzen en ka ook invloed hebben op deze risico analyse.</p> <p>de korstmossen op deze leien maken dat dit in de categorie "Matig beschadigd, matig verweerd" wordt geklasseerd.</p> <p>Asbestcement aan debuitenscil heeft tot gevolg dat het attest niet-asbestveilig is.</p> <p>Let op voor leien die eventueel zouden loskomen (genageld).</p>

Gebondenheid	Categorie 1: hechtgebonden in oorsprong
Asbestsoort (vezeltype)	Crocidoliet aanwezig
Asbestconcentratie	Laag (< 50%)
Afschermingsgraad van het gehele materiaal	Geheel of deels vrij aan de buitenlucht
Toestand van het materiaal	Matig beschadigd, matig verweerd

Beschrijving	gevelleien uit asbestcement
Omgeving	Buiten
Primaire drager	Wand buitenschil
Asbestmateriaal	Dak- en gevelbekleding - Lei, shingle
Bindmiddel van asbestmateriaal	Cement
Gebondenheid op basis van bindmiddel	Hecht
Hoeveelheid (oppervlakte - aantal)	• 35,00 m ² - 1 stuk
Totale oppervlakte	35,00 m ²
Eenvoudig bereikbaar	Ja
Bevestigingswijze	• Genageld, geniet
Identificatiemethode	Vaststelling zonder monsternamen
Destructieve handeling voor identificatie	Nee
Opmerking	<p>Oppervlakte is een beredeneerde schatting van de oppervlakte.</p> <p>Men praat hier over de netto oppervlakte en houdt geen rekening met de bruto oppervlakte.</p> <p>Er worden geen rechten verleend aan de oppervlakte</p> <p>dikte is een schatting, deze ornamenten hebben geen uniforme dikte.</p> <p>Er werd om economische redenen geen staal genomen. opdrachtgever begrijpt dat daarom moet worden aangenomen dat deze toepassing asbest bevat, tot tegendeel wordt bewezen.</p>

- Zorg voor een veilig beheer. Vermijd het beschadigen van het asbestmateriaal. Controleer de toestand jaarlijks op wijzigingen.
- Hemelwater dat afspoelt van asbestcement daken of gevels kan asbestdeeltjes bevatten. Gebruik het enkel voor gesloten circuits (bv. spoelen toiletten). Reinig na het vervangen van het dak of de gevel de dakgoten en regenwaterput of -ton om asbesthoudend sediment of slib te verwijderen
- Voer bijkomende staalname(s) uit.

- Eenvoudige handelingen: mag via doe-het-zelf of door werknemer(s) met opleidingsattest eenvoudige handelingen
Bij het verwijderen van asbesthoudende gevelleien is het essentieel om veilig te werk te gaan. Particulieren mogen zelf asbesthoudende materialen verwijderen tot een oppervlakte van 35 vierkante meter. Voor grotere oppervlaktes of bij twijfel is het aanbevolen dit werk over te laten aan een erkend asbestverwijderaar of een aannemer met een opleidingsattest voor eenvoudige handelingen. Hieronder volgt een handleiding voor het veilig verwijderen van gevelleien, met speciale aandacht voor het voorkomen van breuk:

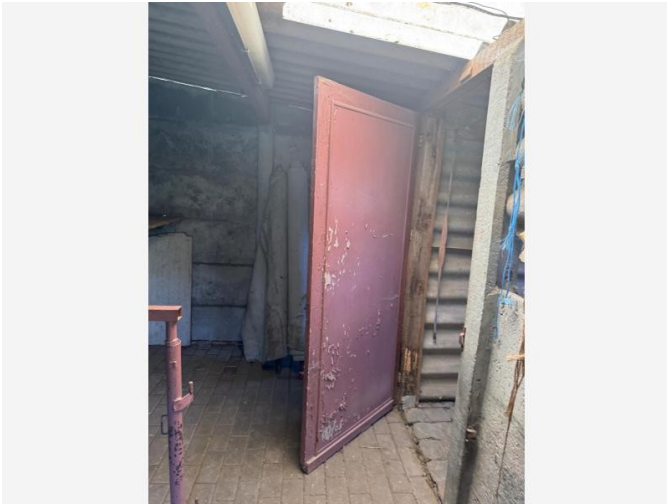
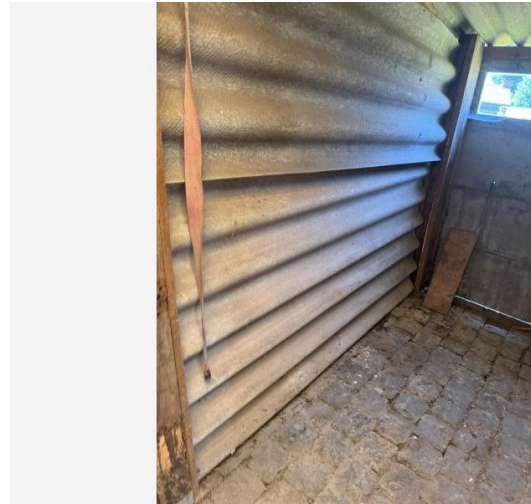
Eindbeoordeling materiaalrisico	Verhoogd materiaalrisico en/of verhoogde kans op vezelvrijgave
Opmerking	<p>bemossing zorgt voor de toestand Matig beschadigd, matig verweerd. het ontmossen van deze toepassing is niet toegestaan.</p> <p>Crocidoliet is een aanname bij gebrek aan staalname.</p> <p>Een staalname kan een andere asbestsoort met zich meebrengen en de risico beoordelig beïnvloeden</p>

Gebondenheid	Categorie 1: hechtgebonden in oorsprong
Asbestsoort (vezeltype)	Crocidoliet aanwezig
Asbestconcentratie	Laag (< 50%)
Afschermingsgraad van het gehele materiaal	Geheel of deels vrij aan de buitenlucht
Toestand van het materiaal	Matig beschadigd, matig verweerd

Beschrijving	golfplaten uit asbestcement wand
Omgeving	Buiten
Primaire drager	Wand buitenschil
Asbestmateriaal	Dak- en gevelbekleding - Golfplaat
Bindmiddel van asbestmateriaal	Cement
Gebondenheid op basis van bindmiddel	Hecht
Hoeveelheid (oppervlakte - aantal)	<ul style="list-style-type: none">• 35,00 m² - 1 stuk
Totale oppervlakte	35,00 m ²
Eenvoudig bereikbaar	Ja
Bevestigingswijze	<ul style="list-style-type: none">• Geschroefd• Genageld, geniet
Identificatiemethode	Vaststelling zonder monsternamen
Destructieve handeling voor identificatie	Nee
Opmerking	dikte is een schatting, deze ornamenten hebben geen uniforme dikte. de oppervlakte is een berekende schatting, waaraan geen rechten worden verleend.

- Zorg voor een veilig beheer. Vermijd het beschadigen van het asbestmateriaal. Controleer de toestand jaarlijks op wijzigingen.
- Hemelwater dat afspoelt van asbestcement daken of gevels kan asbestdeeltjes bevatten. Gebruik het enkel voor gesloten circuits (bv. spoelen toiletten). Reinig na het vervangen van het dak of de gevel de dakgoten en regenwaterput of -ton om asbesthoudend sediment of slib te verwijderen
- Voer bijkomende staalname(s) uit.

- Eenvoudige handelingen: mag via doe-het-zelf of door werknemer(s) met opleidingsattest eenvoudige handelingen door aannemer met opleidingsattest eenvoudige handelingen door grote oppervlakte en verwerking. Ook de lastige vernageling/verroeste vijzen zou voor heel wat breuken kunnen zorgen, draag zeker de juiste pbm. Mocht u dit als particulier zelf willen doen, vraag dan zeker platenzakken (verkrijgbaar op containerpark en dergelijke) zodat u deze meteen verpakt.

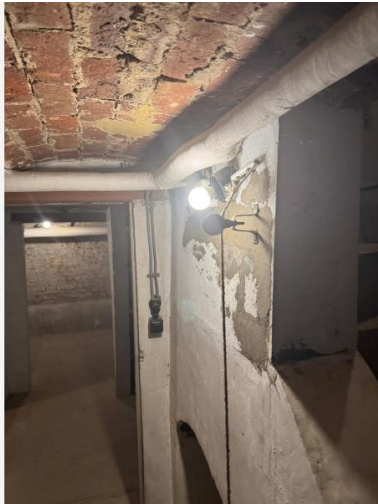
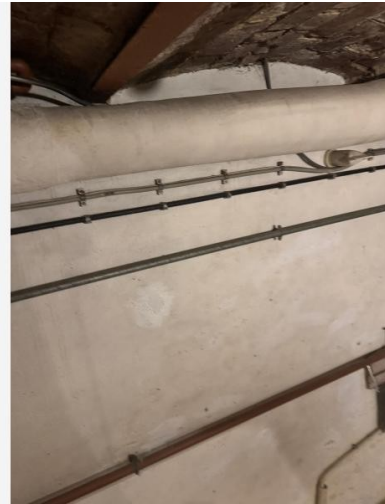
Eindbeoordeling materiaalrisico	Verhoogd materiaalrisico en/of verhoogde kans op vezelvrijgave
---------------------------------	--

Gebondenheid	Categorie 2: niet-hechtgebonden met matrix
Asbestsoort (vezeltype)	Crocidoliet aanwezig
Asbestconcentratie	Laag (< 50%)
Afschermingsgraad van het gehele materiaal	Geheel of deels (ook) vrij aan de binnenlucht
Toestand van het materiaal	Licht beschadigd, licht verweerd. Intact calciumsilicaatmateriaal of categorie III 'gebondenheid'

Beschrijving	Leidingisolatie uit gips
Omgeving	Binnen
Primaire drager	HVAC infrastructuur en uitrusting
Asbestmateriaal	In-situ afwerkingslagen - Thermische isolatie
Bindmiddel van asbestmateriaal	Gips - kalk
Gebondenheid op basis van bindmiddel	Niet-hechtgebonden
Hoeveelheid (lengte - omtrek - dikte - aantal)	<ul style="list-style-type: none"> • 25,00 m - 65,00 cm - 4,00 cm - 1 stuk
Totaal volume	0,65 m ³
Eenvoudig bereikbaar	Ja
Bevestigingswijze	<ul style="list-style-type: none"> • Verlijmd, ingegoten, versmeerd
Identificatiemethode	<p>Vaststelling zonder monstername</p> <p>Motivatie: Op vraag van de eigenaar-opdrachtgever werd geen monstername uitgevoerd</p>
Destructieve handeling voor identificatie	Nee
Opmerking	<p>De omtrek is een gemiddelde, daar de omtrek over het trace' varieert.</p> <p>De dikte is een schatting van de isolatie en gips tot aan de drager .</p> <p>De lengte is een beredeneerd schatting van wat zichtbaar is. mogelijk zijn er in kruipruimte en onder de vloeren nog leidingen aanwezig. er worden geen rechten verleend aan deze waardes</p>

- Zorg voor een veilig beheer. Vermijd het beschadigen van het asbestmateriaal. Controleer de toestand jaarlijks op wijzigingen.
- Voer bijkomende staalname(s) uit.

- Hermetische zone (erkend asbestverwijderaar)
Deze toepassing kan/mag enkel worden verwijderd door een erkend asbestverwijderaar in hermetische zone.

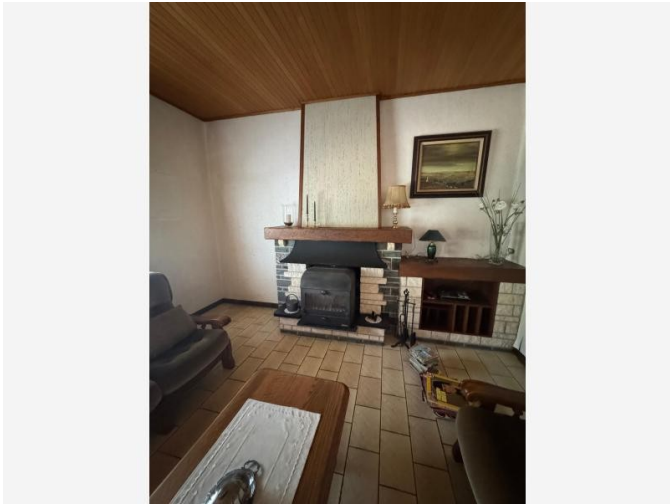
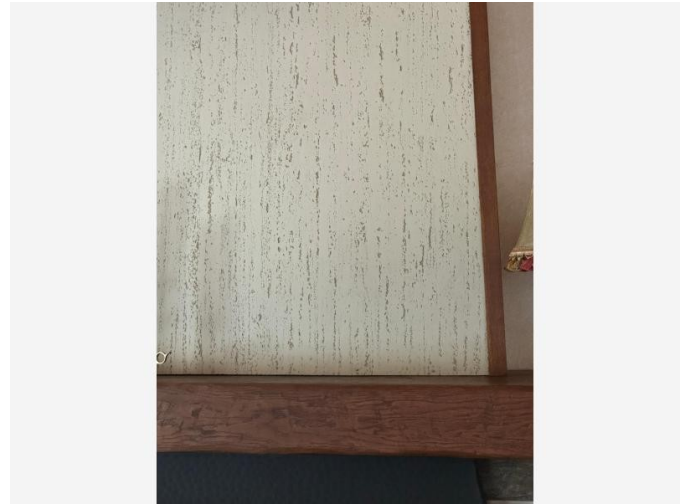
Eindbeoordeling materiaalrisico	Verhoogd materiaalrisico en/of verhoogde kans op vezelvrijgave
Opmerking	<p>Crocidoliet is een aanname bij gebrek aan staalname.</p> <p>Een staalname kan een andere asbestsoort met zich meebrengen en de risico beoordelig beïnvloeden</p>

Beschrijving	glasal
Omgeving	Binnen
Primaire drager	HVAC infrastructuur en uitrusting
Asbestmateriaal	Plaat, paneel, tablet - Geëmailleerd, type Glasal
Bindmiddel van asbestmateriaal	Cement
Gebondenheid op basis van bindmiddel	Hecht
Hoeveelheid (oppervlakte - dikte - aantal)	<ul style="list-style-type: none">• 1,00 m² - 0,50 cm - 1 stuk
Totaal volume	0,005 m ³
Eenvoudig bereikbaar	Ja
Bevestigingswijze	<ul style="list-style-type: none">• Geklemd• Geschroefd
Identificatiemethode	Vaststelling zonder monstername
Destructieve handeling voor identificatie	Nee
Opmerking	<p>Dikte is giswerk en kon niet worden gemeten, deze ornamenten hebben geen uniforme dikte.</p> <p>de oppervlakte is een beredeneerde schatting , waaraan geen rechten worden verleend.</p>

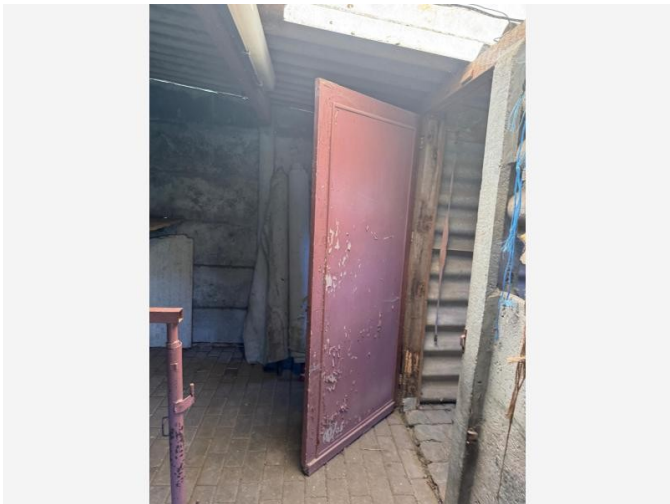
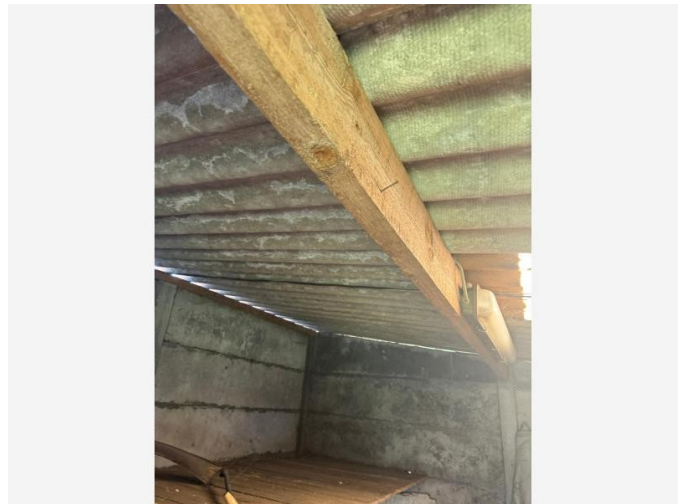
Eindbeoordeling materiaalrisico	Verhoogd materiaalrisico en/of verhoogde kans op vezelvrijgave
Opmerking	<p>bemossing zorgt voor de toestand Matig beschadigd, matig verweerd. het ontmossen van deze toepassing is niet toegestaan.</p> <p>Crocidoliet is een aanname bij gebrek aan staalname.</p> <p>Een staalname kan een andere asbestsoort met zich meebrengen en de risico beoordelig beïnvloeden</p>

Beschrijving	golfplaten uit asbestcement
Omgeving	Buiten
Primaire drager	Schuin dak
Asbestmateriaal	Dak- en gevelbekleding - Golfplaat
Bindmiddel van asbestmateriaal	Cement
Gebondenheid op basis van bindmiddel	Hecht
Hoeveelheid (oppervlakte - aantal)	• 35,00 m ² - 1 stuk
Totale oppervlakte	35,00 m ²
Eenvoudig bereikbaar	Ja
Bevestigingswijze	<ul style="list-style-type: none">• Geschroefd• Genageld, geniet
Identificatiemethode	Vaststelling zonder monsternamen
Destructieve handeling voor identificatie	Nee
Opmerking	dikte is een schatting, deze ornamenten hebben geen uniforme dikte. de oppervlakte is een berekende schatting, waaraan geen rechten worden verleend.

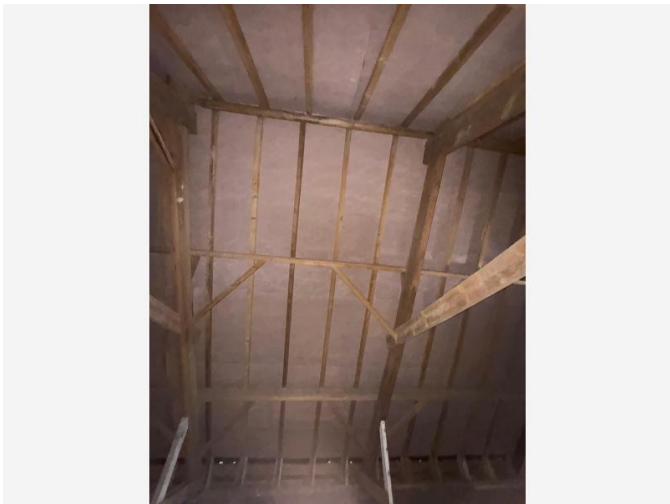
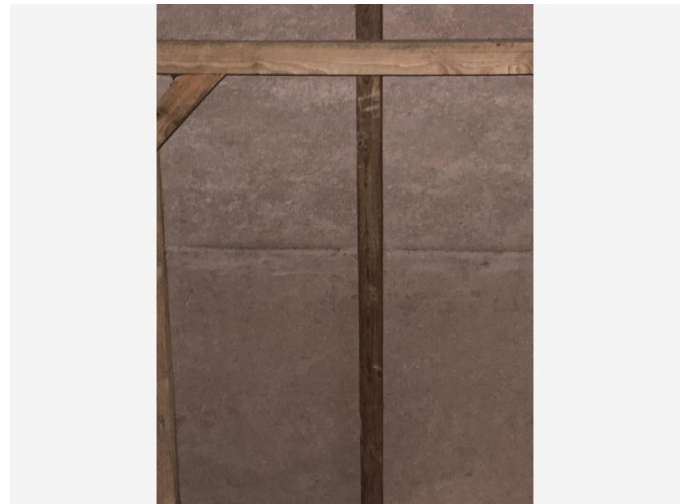
Eindbeoordeling materiaalrisico	Verhoogd materiaalrisico en/of verhoogde kans op vezelvrijgave
Opmerking	<p>Toestand van het materiaal : het bouwjaar verraad immers dat het materiaal niet nieuw is , de aannahme is dan ook Licht beschadigd, licht verweerd.</p> <p>Crocidoliet is een aannahme bij gebrek aan staalname.</p> <p>Een staalname kan een andere asbestsoort met zich meebrengen en de risico beoordelig beïnvloeden.</p> <p>Langs de buitenzijde liggen er pannen op langs de binnen zijde is het afgewerkt</p>

Beschrijving	Menuiseriet onderdak
Omgeving	Binnen
Primaire drager	Schuin dak
Asbestmateriaal	Plaat, paneel, tablet - Type Menuiserite
Bindmiddel van asbestmateriaal	Cement
Gebondenheid op basis van bindmiddel	Hecht
Hoeveelheid (oppervlakte - dikte - aantal)	<ul style="list-style-type: none">• 65,00 m² - 0,40 cm - 1 stuk
Totaal volume	0,26 m ³
Eenvoudig bereikbaar	<p>Nee</p> <ul style="list-style-type: none">• Het asbestmateriaal is bedekt (uitgezonderd laag verf, coating, behang, kunststof, textiel) en het wegnemen van het bedekkende materiaal kan niet zonder het bedekkende materiaal te beschadigen.
Bevestigingswijze	<ul style="list-style-type: none">• Genageld, geniet
Identificatiemethode	Vaststelling zonder monstername
Destructieve handeling voor identificatie	Nee
Opmerking	dikte is een schatting, de oppervlakte is een beredeneerde schatting , waaraan geen rechten worden verleend. Deze oppervlakte behandeld de netto oppervlakte en houdt geen rekening met de overlappingen.

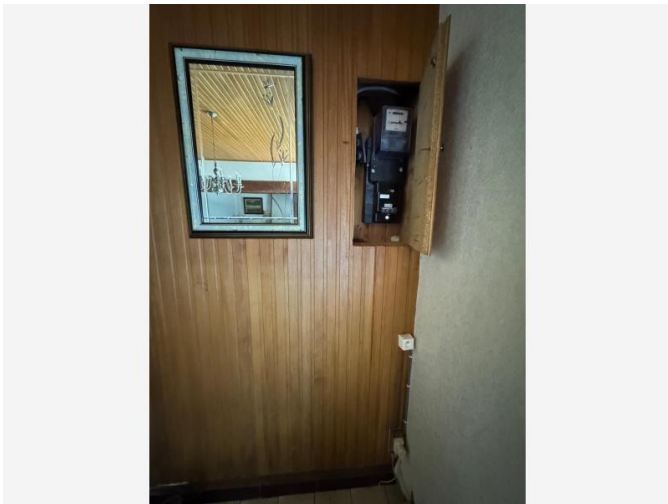
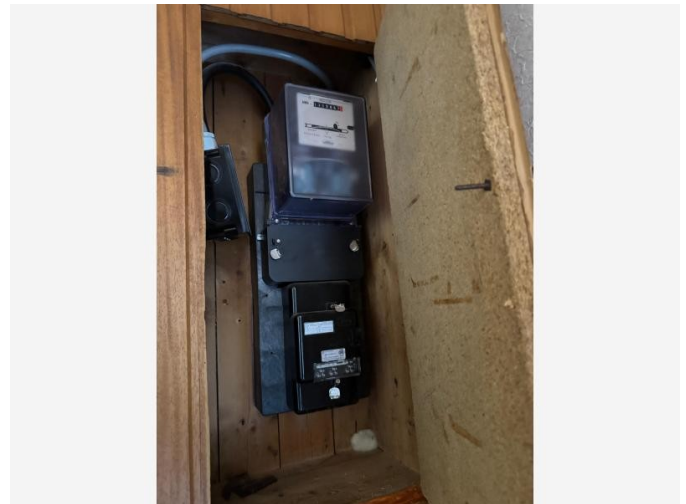
Beschrijving	bakeliet tellerkast en/of plonskasten
Omgeving	Binnen
Primaire drager	Communicatie en elektrische infrastructuur en uitrusting
Asbestmateriaal	Plaat, paneel, tablet - Type Bakeliet
Bindmiddel van asbestmateriaal	Kunststof of -hars
Gebondenheid op basis van bindmiddel	Hecht
Hoeveelheid (oppervlakte - dikte - aantal)	• 1,00 m ² - 1,00 cm - 1 stuk
Totaal volume	0,01 m ³
Eenvoudig bereikbaar	Ja
Bevestigingswijze	• Geschroefd
Identificatiemethode	Vaststelling zonder monstername
Destructieve handeling voor identificatie	Nee
Opmerking	deze oppervlakte is niet gemeten maar eerder symblisch voor alle aanwezige kasten. opgelet kasten kunnen prive-eigendom zijn maar ook soms behoren aan de nutsmaatschappij.

Nat werken: werk altijd spanningsloos Bevochtig het gebied rond het de kast om het vrijkomen van stof te minimaliseren. Dit vermindert de kans dat asbestvezels in de lucht komen.

Voorzichtig demonteren: Gebruik gereedschap dat minimale schade en verstoring veroorzaakt. Tril- en slagwerkzeugen zijn te vermijden omdat deze de verspreiding van asbestvezels in de lucht kunnen bevorderen.

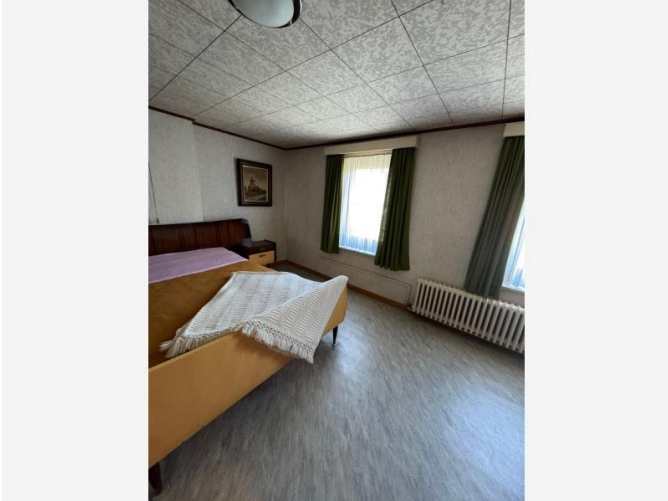
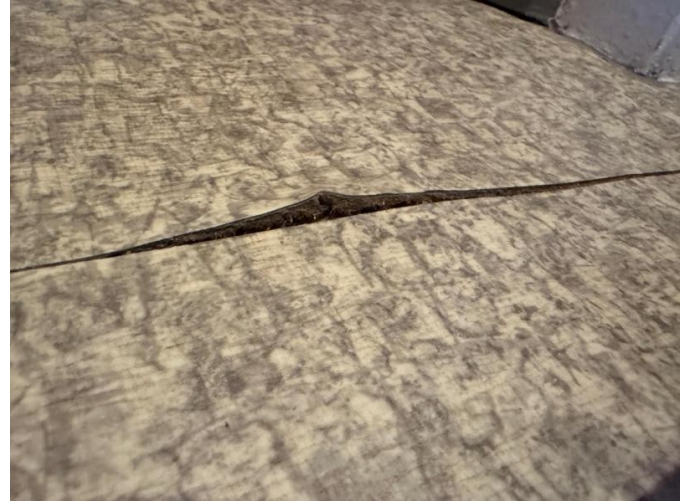
Fiche 15: vloerzeil eerste verdiep

Beschrijving	vloerzeil eerste verdiep
Omgeving	Binnen
Primaire drager	Vloer
Bindmiddel van materiaal	Karton - papier - viltachtig
Gebondenheid op basis van bindmiddel	Niet-hechtgebonden
Hoeveelheid (oppervlakte - aantal)	• 15,00 m ² - 1 stuk
Totale oppervlakte	15,00 m ²
Identificatiemethode	Vaststelling met monstername
Destructieve handeling voor identificatie	Nee
Opmerking	<p>Vloerzeil is in tact, deskundige kan geen uitspraak doen over de lijm (mogelijks asbesthoudend) onderliggend.</p> <p>Wenst u uitsluitel? Dan is destructief onderzoek nodig.</p> <p>Deze oppervlakte is een beredeneerde schatting , Er worden geen rechten verleend aan deze oppervlakten. De dikte is een schatting die voorkomt uit de monsterplaatsen en is daarom niet altijd representatief.</p>

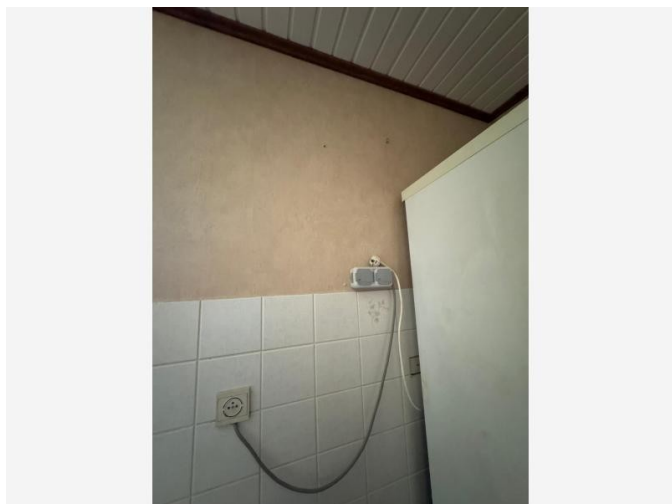
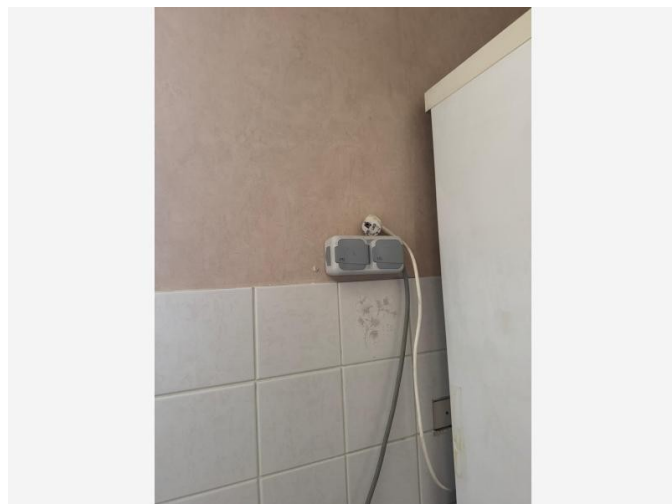
Fiche 17: bepleistering op de muren

Geen asbest
