Asbestinventarisatattest

Lessensestraat 4, 9500 Geraardsbergen

Attestnummer : 20250620-000354.000

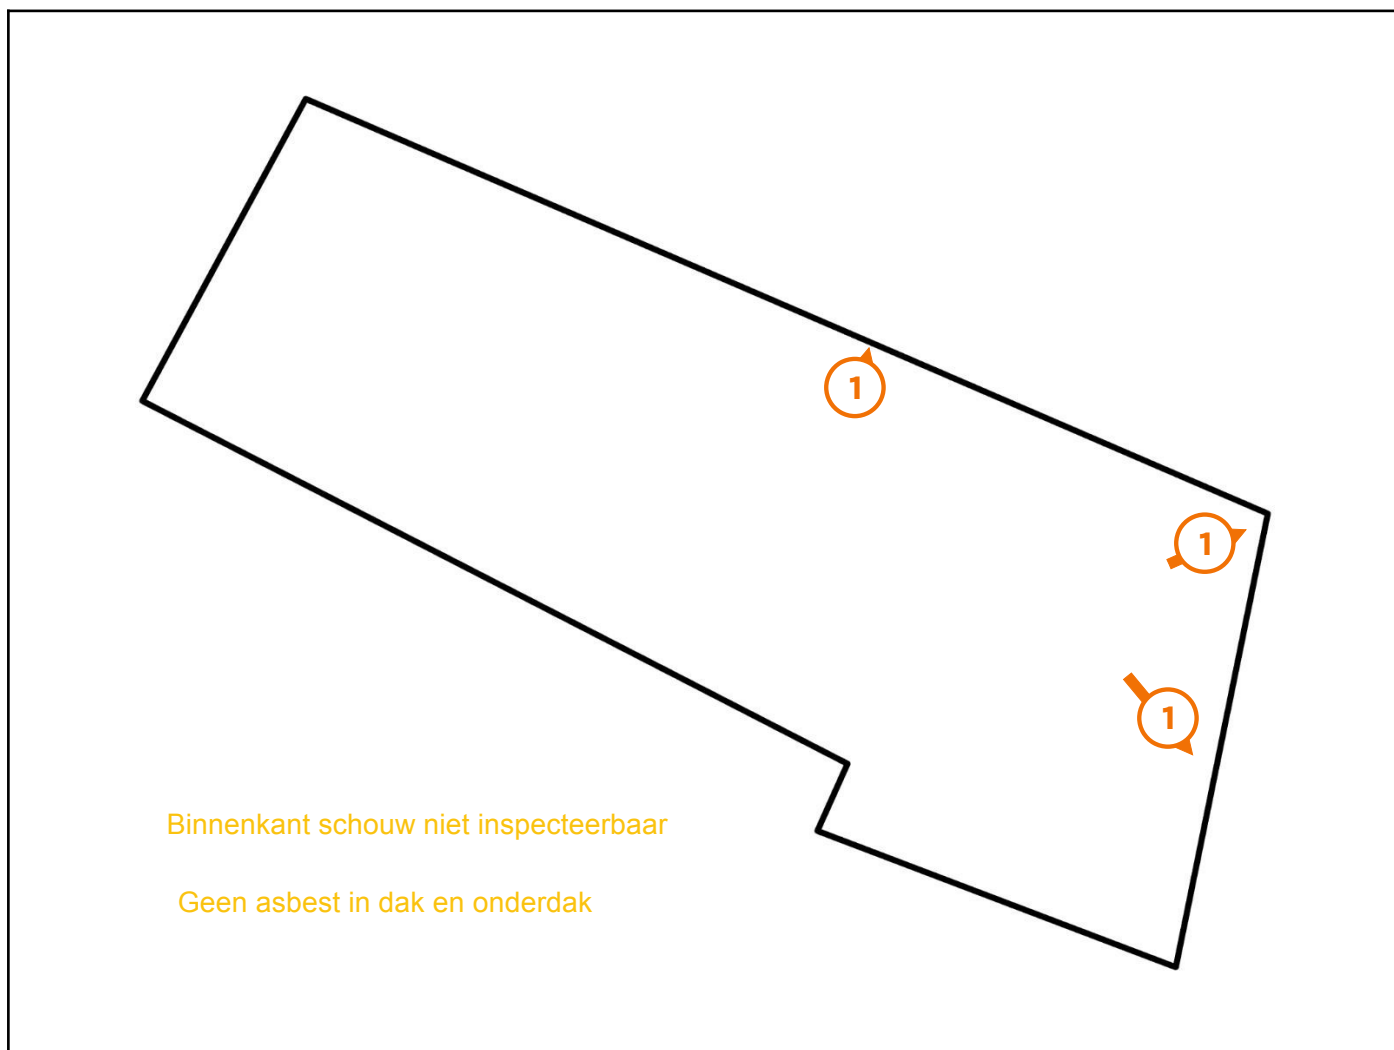
Plan 1.5: Zolder + dak

Beschrijving	Type	Actie
1. Rookgaskanaal	Asbestmateriaal	Verwijderen
2. Binnenkant schouw	Advies	-
3. Dak	Advies	-

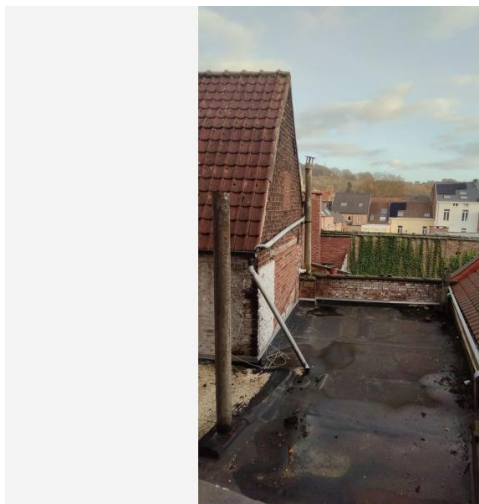
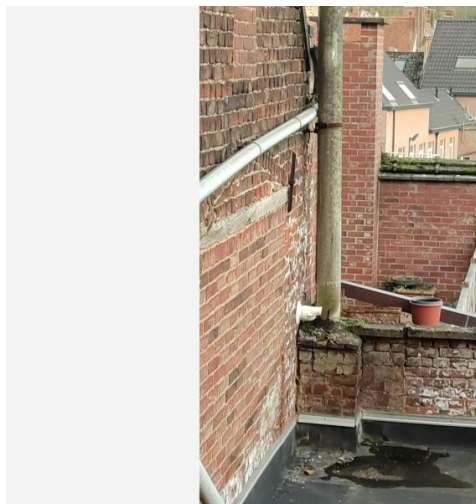
Het asbestmateriaal valt onder de mijlpaal van 2034.

Eindbeoordeling materiaalrisico	Laag materiaalrisico en/of verlaagde kans op vezelvrijgave
---------------------------------	--

Gebondenheid	Categorie 1: hechtgebonden in oorsprong
Asbestsoort (vezeltype)	Crocidoliet aanwezig
Asbestconcentratie	Laag (< 50%)
Afschermingsgraad van het gehele materiaal	Geheel of deels vrij aan de buitenlucht
Toestand van het materiaal	Licht beschadigd, licht verweerd. Intact calciumsilicaatmateriaal of categorie III 'gebondenheid'

Beschrijving	Rookgaskanaal
Omgeving	Buiten
Primaire drager	Plat dak
Asbestmateriaal	Rookgaskanaal
Bindmiddel van asbestmateriaal	Cement
Gebondenheid op basis van bindmiddel	Hecht
Hoeveelheid (lengte - omtrek - dikte - aantal)	<ul style="list-style-type: none">• 2,00 m - 40,00 cm - 1,00 cm - 1 stuk
Totaal volume	0,008 m ³
Eenvoudig bereikbaar	Ja
Bevestigingswijze	<ul style="list-style-type: none">• Geklemd
Identificatiemethode	Vaststelling zonder monstername
Destructieve handeling voor identificatie	Nee

- Verwijder dit asbestmateriaal zo snel mogelijk. Volg de toestand goed op.

- Eenvoudige handelingen: mag via doe-het-zelf of door werknemer(s) met opleidingsattest eenvoudige handelingen
Mag via doe het zelf mits bijkomende maatregelen

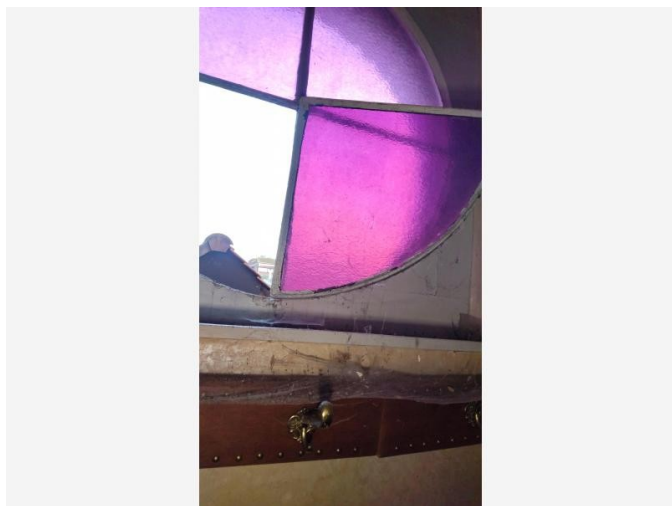
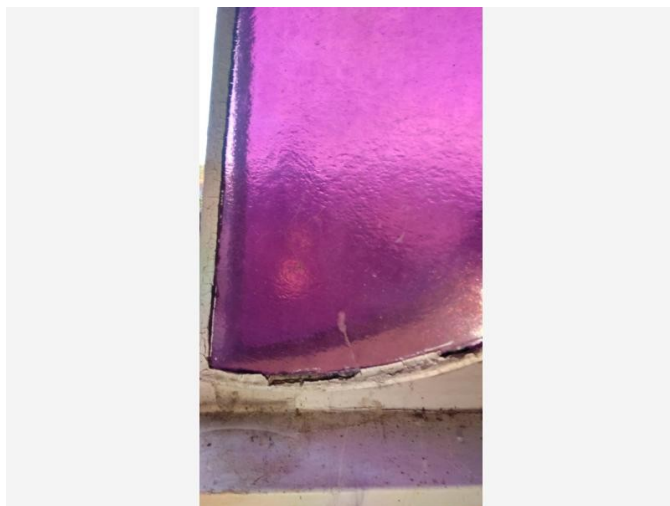
Fiche 4: Mastiek

Geen asbest

#	Type	Referentie	Resultaat
4.1	Puntmonster	M04	Geen asbest

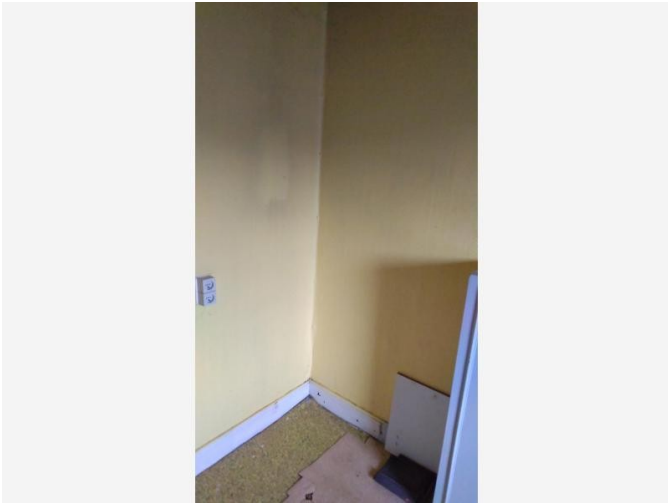
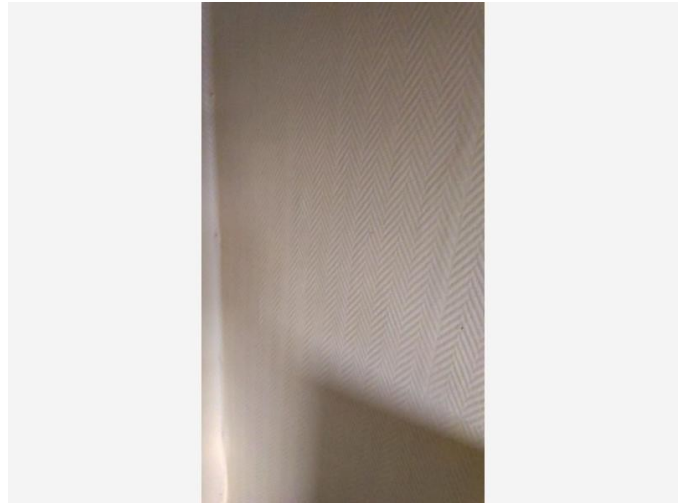
Fiche 5: Pleisterwerk wand

Geen asbest

#	Type	Referentie	Resultaat
5.1	Mengmonster	MM01	Geen asbest

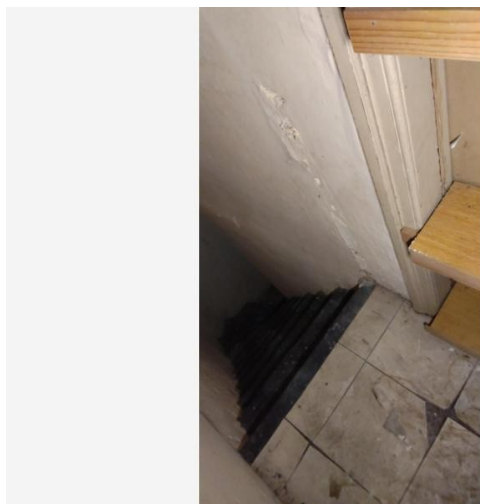
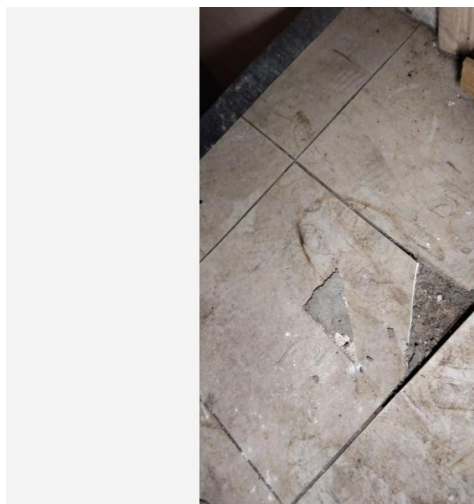
Fiche 6: viny tegels plus zwarte lijm

Geen asbest

#	Type	Referentie	Resultaat
6.1	Puntmonster	M03	Geen asbest

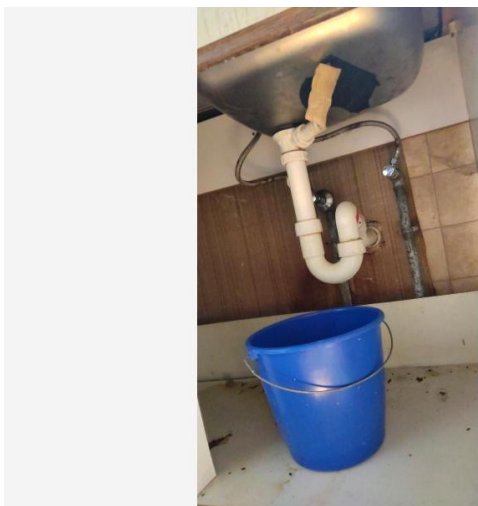
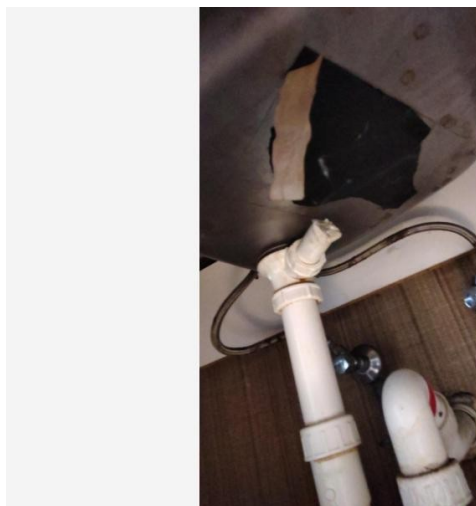
Geen asbest

#	Type	Referentie	Resultaat
7.1	Puntmonster	M02	Geen asbest

Beschrijving	antidreun
Omgeving	Binnen
Primaire drager	Sanitaire infrastructuur en uitrusting (toe- en afvoer)
Bindmiddel van materiaal	Bitumen (roofing, teer, asfalt)
Gebondenheid op basis van bindmiddel	Hecht
Hoeveelheid (gewicht - aantal)	• 0,20 kg - 1 stuk
Totaal gewicht	0,20 kg
Identificatiemethode	Vaststelling met monstername
Destructieve handeling voor identificatie	Nee
