Asbestinventarisatetest

Patrijzenstraat 11, 2340 Beerse

Attestnummer : 20250618-000339.000

Uitgegeven op : 18.06.2025

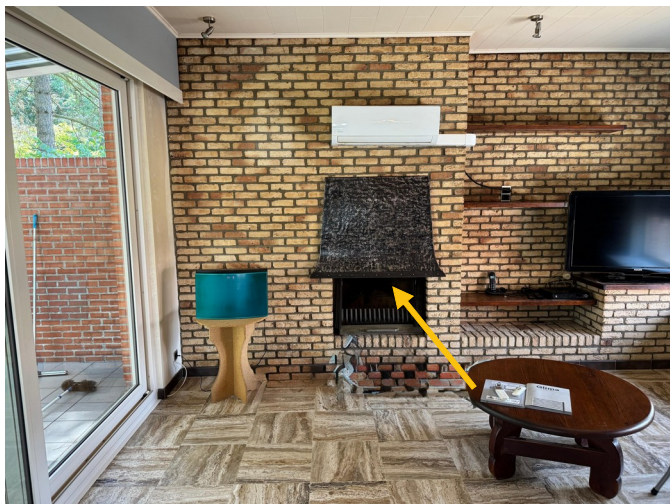
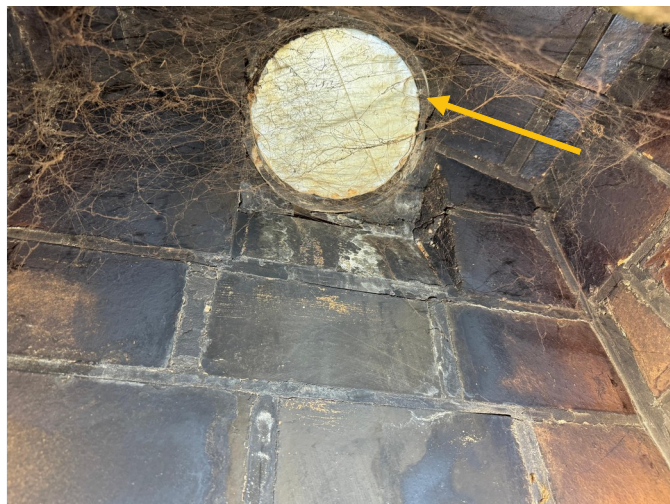
Het asbestmateriaal valt onder de mijlpaal van 2034.

Eindbeoordeling materiaalrisico	Verhoogd materiaalrisico en/of verhoogde kans op vezelvrijgave
---------------------------------	--

Gebondenheid	Categorie 1: hechtgebonden in oorsprong
Asbestsoort (vezeltype)	Crocidoliet aanwezig
Asbestconcentratie	Laag (< 50%)
Afschermingsgraad van het gehele materiaal	Geheel of deels vrij aan de buitenlucht
Toestand van het materiaal	Matig beschadigd, matig verweerd

Beschrijving	Rookgaskanalen asbestcement
Omgeving	Grenst aan binnen- en buitenlucht
Primaire drager	HVAC infrastructuur en uitrusting
Asbestmateriaal	Rookgaskanaal
Bindmiddel van asbestmateriaal	Cement
Gebondenheid op basis van bindmiddel	Hecht
Hoeveelheid (lengte - omtrek - dikte - aantal)	<ul style="list-style-type: none">• 3,00 m - 78,00 cm - 1,00 cm - 1 stuk• 5,00 m - 78,00 cm - 1,00 cm - 1 stuk
Totaal volume	0,062 m ³
Eenvoudig bereikbaar	Ja
Bevestigingswijze	<ul style="list-style-type: none">• Geklemd• Verlijmd, ingegoten, versmeerd
Identificatiemethode	Vaststelling zonder monstername
Destructieve handeling voor identificatie	Nee

- Verwijder dit asbestmateriaal zo snel mogelijk. Volg de toestand goed op.

- Eenvoudige handelingen: mag via doe-het-zelf of door werknemer(s) met opleidingsattest eenvoudige handelingen
Als dit materiaal verwijderd kan worden zonder het te breken, te beschadigen... , dan mag met dit met eenvoudige handelingen.

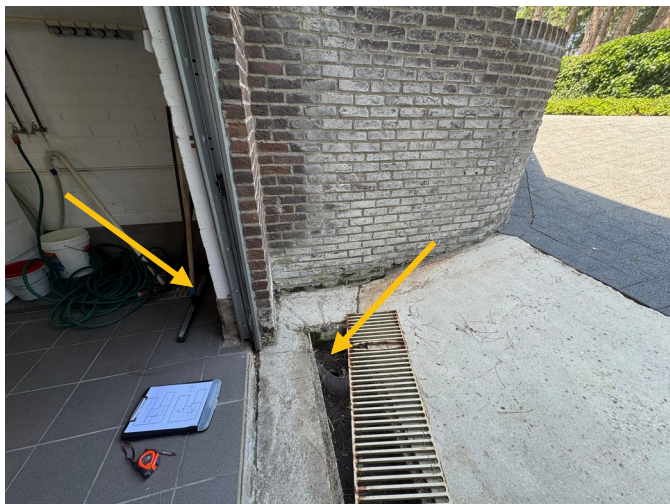
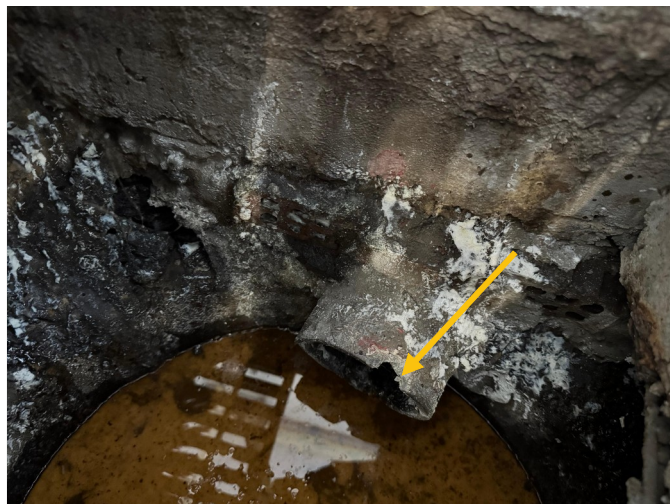
Het asbestmateriaal valt onder de mijlpaal van 2040.

Eindbeoordeling materiaalrisico	Verhoogd materiaalrisico en/of verhoogde kans op vezelvrijgave
---------------------------------	--

Gebondenheid	Categorie 1: hechtgebonden in oorsprong
Asbestsoort (vezeltype)	Crocidoliet aanwezig
Asbestconcentratie	Laag (< 50%)
Afschermingsgraad van het gehele materiaal	Geheel of deels (ook) vrij aan de binnenlucht
Toestand van het materiaal	Licht beschadigd, licht verweerd. Intact calciumsilicaatmateriaal of categorie III 'gebondenheid'

Beschrijving	Doorvoerbuis asbestcement garage
Omgeving	Grenst aan binnen- en buitenlucht
Primaire drager	Vloer
Asbestmateriaal	Buis, koker, leiding, pijp, doorvoer
Bindmiddel van asbestmateriaal	Cement
Gebondenheid op basis van bindmiddel	Hecht
Hoeveelheid (lengte - omtrek - dikte - aantal)	<ul style="list-style-type: none">• 1,00 m - 54,00 cm - 1,00 cm - 1 stuk
Totaal volume	0,005 m ³
Eenvoudig bereikbaar	Ja
Bevestigingswijze	<ul style="list-style-type: none">• Geklemd• Verlijmd, ingegoten, versmeerd
Identificatiemethode	Vaststelling zonder monsternamen
Destructieve handeling voor identificatie	Nee

- Verwijder dit asbestmateriaal zo snel mogelijk. Volg de toestand goed op.

- Eenvoudige handelingen: mag via doe-het-zelf of door werknemer(s) met opleidingsattest eenvoudige handelingen
Als dit materiaal verwijderd kan worden zonder het te breken, te beschadigen... , dan mag met dit met eenvoudige handelingen.

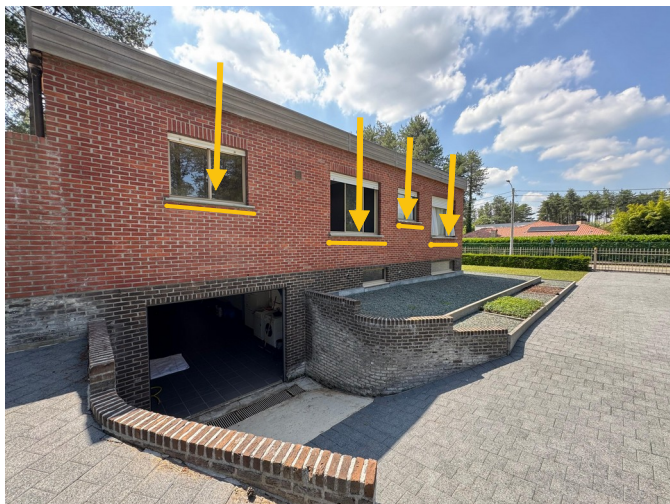
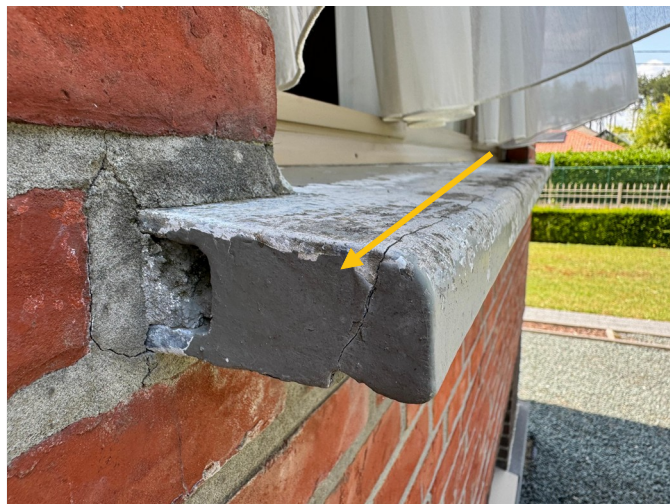
Het asbestmateriaal valt onder de mijlpaal van 2040.

Eindbeoordeling materiaalrisico	Verhoogd materiaalrisico en/of verhoogde kans op vezelvrijgave
---------------------------------	--

Gebondenheid	Categorie 1: hechtgebonden in oorsprong
Asbestsoort (vezeltype)	Crocidoliet aanwezig
Asbestconcentratie	Laag (< 50%)
Afschermingsgraad van het gehele materiaal	Geheel of deels vrij aan de buitenlucht
Toestand van het materiaal	Matig beschadigd, matig verweerd

Beschrijving	Vensterbanken buitenzijde vezelcement
Omgeving	Buiten
Primaire drager	Wandopening verticaal (raam, deur, ...)
Asbestmateriaal	Deksteen, muurkap - Hol
Bindmiddel van asbestmateriaal	Cement
Gebondenheid op basis van bindmiddel	Hecht
Hoeveelheid (oppervlakte - dikte - aantal)	• 1,43 m ² - 4,00 cm - 1 stuk
Totaal volume	0,057 m ³
Eenvoudig bereikbaar	Ja
Bevestigingswijze	• Verlijmd, ingegoten, versmeerd
Identificatiemethode	Vaststelling zonder monsternamen
Destructieve handeling voor identificatie	Nee

- Verwijder dit asbestmateriaal zo snel mogelijk. Volg de toestand goed op.

- Eenvoudige handelingen: mag via doe-het-zelf of door werknemer(s) met opleidingsattest eenvoudige handelingen
Als dit materiaal verwijderd kan worden zonder het te breken, te beschadigen... , dan mag met dit met eenvoudige handelingen.

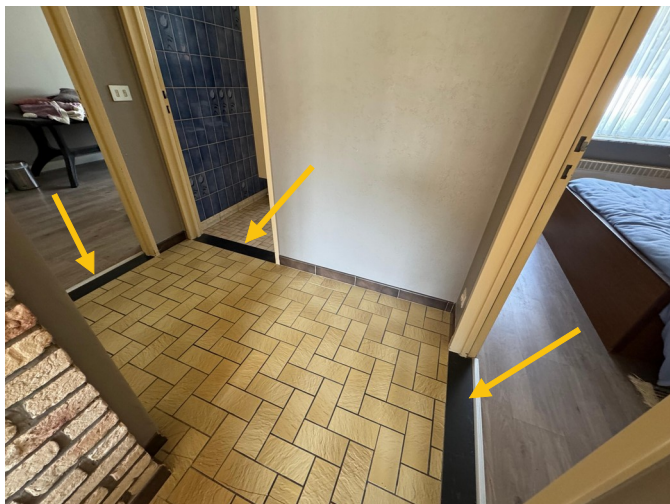
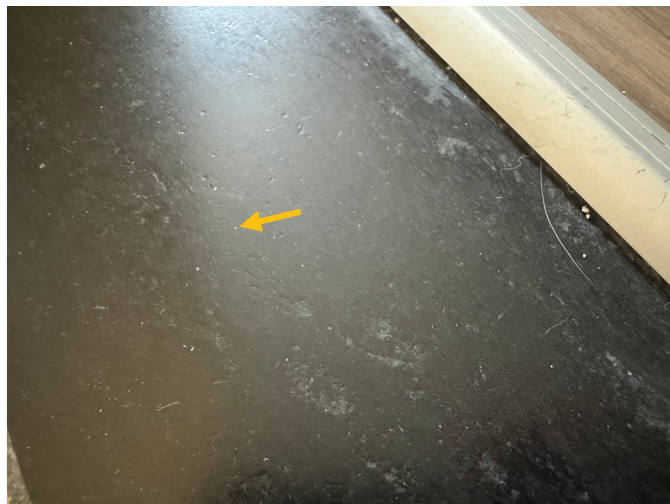
Het asbestmateriaal valt onder de mijlpaal van 2040.

Eindbeoordeling materiaalisico	Laag materiaalisico en/of verlaagde kans op vezelvrijgave
--------------------------------	---

Gebondenheid	Categorie 1: hechtgebonden in oorsprong
Asbestsoort (vezeltype)	Alleen chrysotiel
Asbestconcentratie	Laag (< 50%)
Afschermingsgraad van het gehele materiaal	Geheel of deels (ook) vrij aan de binnenlucht
Toestand van het materiaal	Licht beschadigd, licht verweerd. Intact calciumsilicaatmateriaal of categorie III 'gebondenheid'

Beschrijving	Deurdorpels massal
Omgeving	Binnen
Primaire drager	Vloer
Asbestmateriaal	Plaat, paneel, tablet - Type Massal
Bindmiddel van asbestmateriaal	Cement
Gebondenheid op basis van bindmiddel	Hecht
Hoeveelheid (oppervlakte - dikte - aantal)	<ul style="list-style-type: none">• 0,16 m² - 2,00 cm - 1 stuk• 0,25 m² - 2,00 cm - 4 stuks• 0,11 m² - 2,00 cm - 3 stuks• 0,13 m² - 2,00 cm - 1 stuk
Totaal volume	0,032 m ³
Eenvoudig bereikbaar	Ja
Bevestigingswijze	<ul style="list-style-type: none">• Verlijmd, ingegoten, versmeerd
Identificatiemethode	Vaststelling zonder monsternamen
Destructieve handeling voor identificatie	Nee

- Zorg voor een veilig beheer. Vermijd het beschadigen van het asbestmateriaal. Controleer de toestand jaarlijks op wijzigingen.

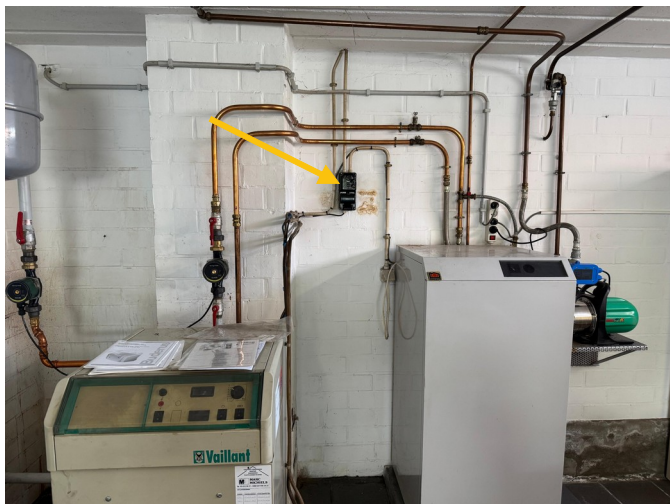
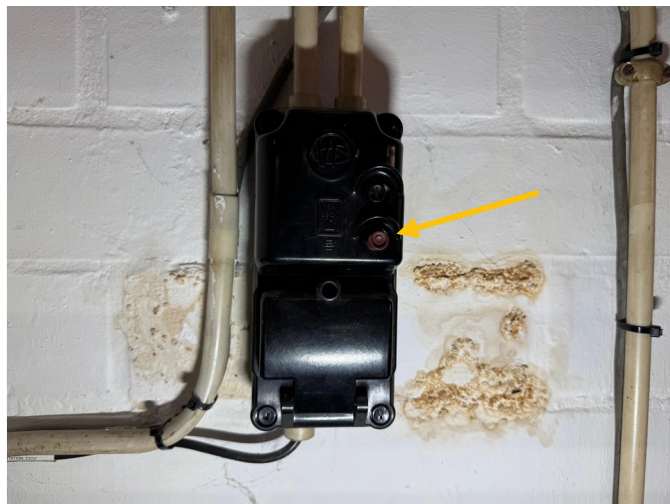
Het asbestmateriaal valt onder de mijlpaal van 2040.

Eindbeoordeling materiaalarisico	Laag materiaalarisico en/of verlaagde kans op vezelvrijgave
----------------------------------	---

Gebondenheid	Categorie 1: hechtgebonden in oorsprong
Asbestsoort (vezeltype)	Crocidoliet aanwezig
Asbestconcentratie	Laag (< 50%)
Afschermingsgraad van het gehele materiaal	Geheel of deels (ook) vrij aan de binnenlucht
Toestand van het materiaal	Onbeschadigd, niet verweerd

Beschrijving	Bakeliet schakelaar cv garage
Omgeving	Binnen
Primaire drager	Communicatie en elektrische infrastructuur en uitrusting
Asbestmateriaal	Plaat, paneel, tablet - Type Bakeliet
Bindmiddel van asbestmateriaal	Kunststof of -hars
Gebondenheid op basis van bindmiddel	Hecht
Hoeveelheid (oppervlakte - dikte - aantal)	• 0,10 m ² - 0,30 cm - 1 stuk
Totaal volume	< 0,001 m ³
Eenvoudig bereikbaar	Ja
Bevestigingswijze	• Geschroefd
Identificatiemethode	Vaststelling zonder monsternamen
Destructieve handeling voor identificatie	Nee

- Zorg voor een veilig beheer. Vermijd het beschadigen van het asbestmateriaal. Controleer de toestand jaarlijks op wijzigingen.

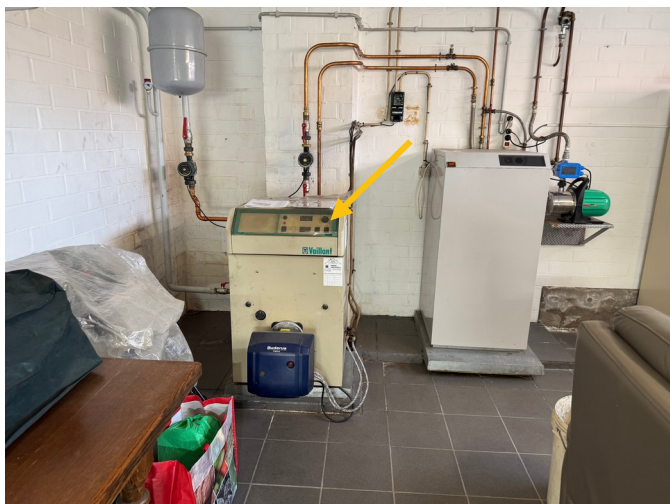
Geen asbestverdachte materialen waarneembaar volgens dit protocol.

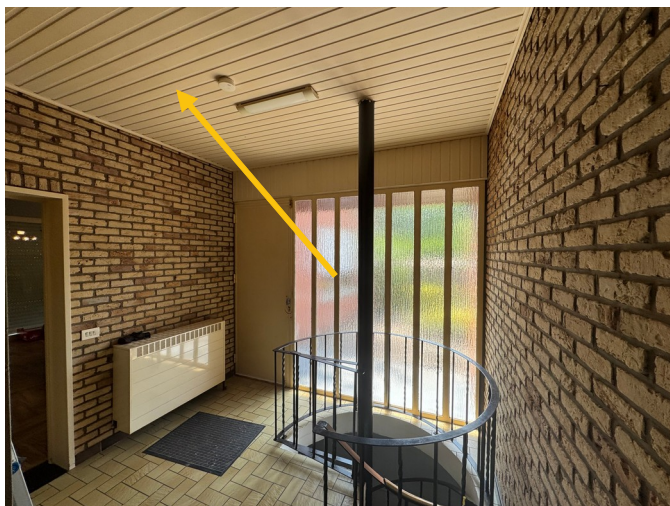
PVC/HOUT/gipsplaat is niet asbestverdacht. Deskundige kan geen uitspraak doen over achterliggende materialen. Destructief onderzoek is aangewezen bij renovatie of sloop om achterliggende lagen op asbest uit te sluiten.

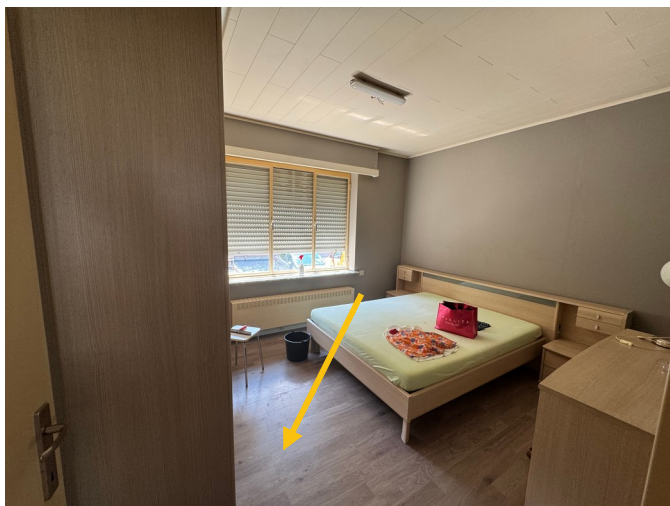
Laminaat is niet asbestverdacht, maar deskundige kan geen uitspraak doen over de onderliggende lagen zonder destructief onderzoek. Destructief onderzoek is aangewezen bij renovatie om achterliggende lagen op asbest uit te sluiten.

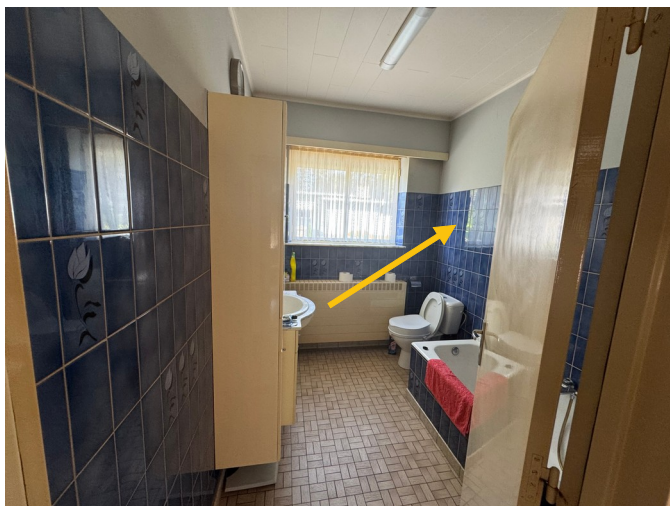
De tegels zijn intact. Deskundige kan geen uitspraak doen over de gebruikte lijm. Tegellijm kan asbest kan bevatten, maar een representatieve monsternamen is niet mogelijk is zonder te tegels te beschadigen. Ik adviseer om monsters te laten nemen bij werkzaamheden. We vinden deze terug in de badkamer, woonkamer, wasplaats, berging, wc,

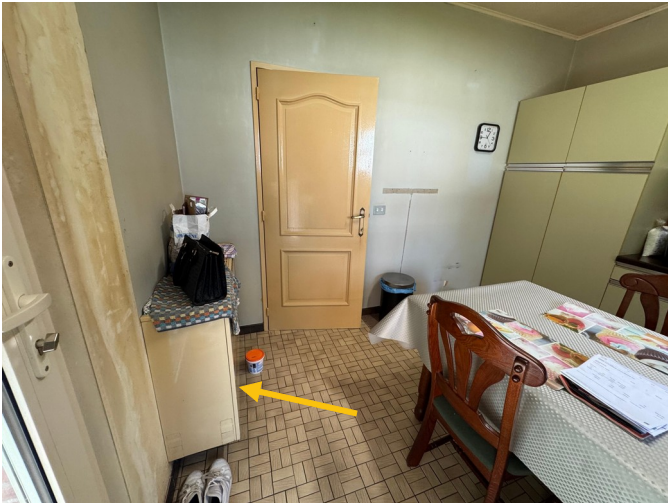
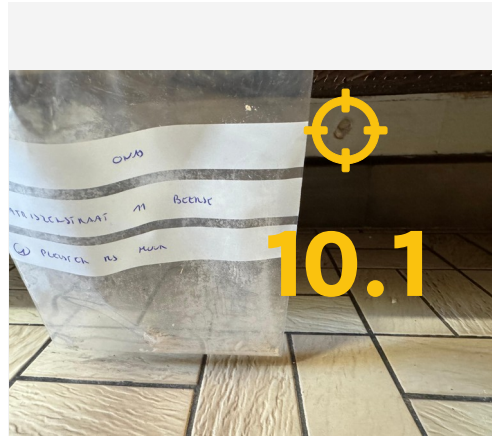
Fiche 10: Pleister wanden

Geen asbest

#	Type	Referentie	Resultaat
10.1	Mengmonster	1	Geen asbest

Beschrijving	Pleister wanden
Omgeving	Binnen
Primaire drager	Binnenwand
Bindmiddel van materiaal	Gips - kalk
Gebondenheid op basis van bindmiddel	Niet-hechtgebonden
Hoeveelheid (oppervlakte - dikte - aantal)	• 120,00 m ² - 1,50 cm - 1 stuk
Totaal volume	1,80 m ³
Identificatiemethode	Vaststelling met monstername
Destructieve handeling voor identificatie	Nee
Opmerking	<p>De oppervlakte is een bereedeneerde schatting. Hieraan worden geen rechten verleend.</p> <p>Volgende ruimtes werden bemonsterd:</p> <ul style="list-style-type: none">- individuele ruimte: woonkamer, slpk 3- natte ruimte: keuken- stookplaats: geen pleisterwerk aanwezig- trappenhal

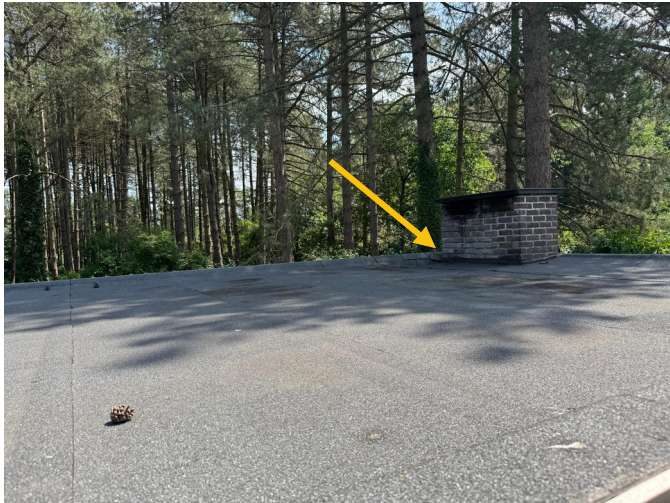
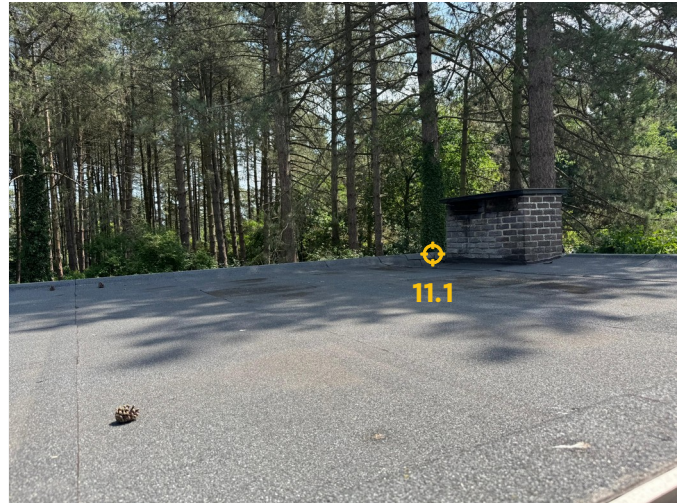
Fiche 11: Roofing met staalname

Geen asbest

#	Type	Referentie	Resultaat
11.1	Puntmonster	4	Geen asbest

Beschrijving	Roofing met staalname
Omgeving	Buiten
Primaire drager	Plat dak
Bindmiddel van materiaal	Bitumen (roofing, teer, asfalt)
Gebondenheid op basis van bindmiddel	Hecht
Hoeveelheid (oppervlakte - aantal)	• 119,95 m ² - 1 stuk
Totale oppervlakte	119,95 m ²
Identificatiemethode	Vaststelling met monstername
Destructieve handeling voor identificatie	Nee
Opmerking	<p>Er was geen bewijsstuk aanwezig van een recente vernieuwing van de roofing. Alhoewel de roofing zichtbaar recent geplaatst werd, moeten we deze, bij gebrek aan sluitend bewijs, volgens dit protocol als asbestverdacht behandelen: Roofing die geplaatst werd voor 2001 wordt als asbestverdacht beschouwd. Een monstername is verplicht om dit materiaal als niet-asbesthoudende te identificeren.</p> <p>Staalname werd uitgevoerd op de bovenste roofinglaag. Niet van onderliggende lagen. De onderliggende lagen kunnen mogelijks asbest bevatten.</p>
