Asbestinventarisatetest

Windmolenlaan 20, 1933 Zaventem

Attestnummer : 20250711-000270.000

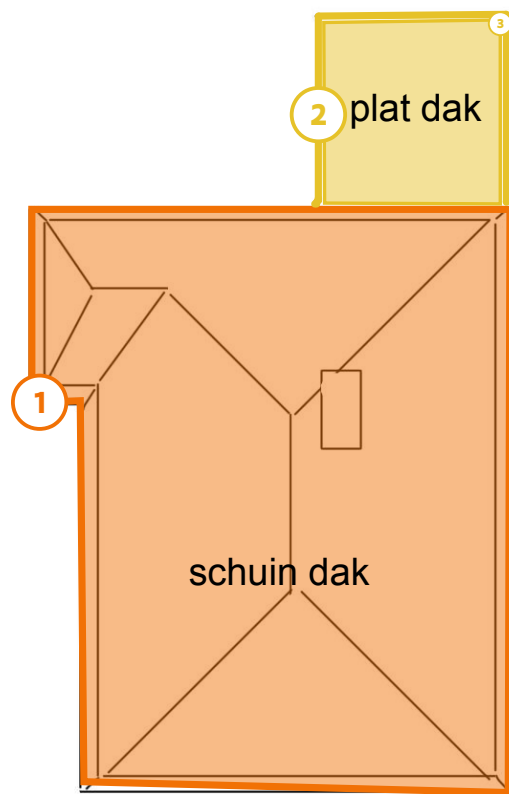
Plan 1.1: Dakconstructie

7 geen verdacht onderdak vastgesteld in de zolder

Beschrijving	Type	Actie
1. leie dak	Asbestmateriaal	Verwijderen
2. Holle dekstenen plat dak	Asbestmateriaal	Zorgvuldig beheren
3. roofing plat dak	Asbestmateriaal	Zorgvuldig beheren
7. Geen verdacht onderdak	Advies	-

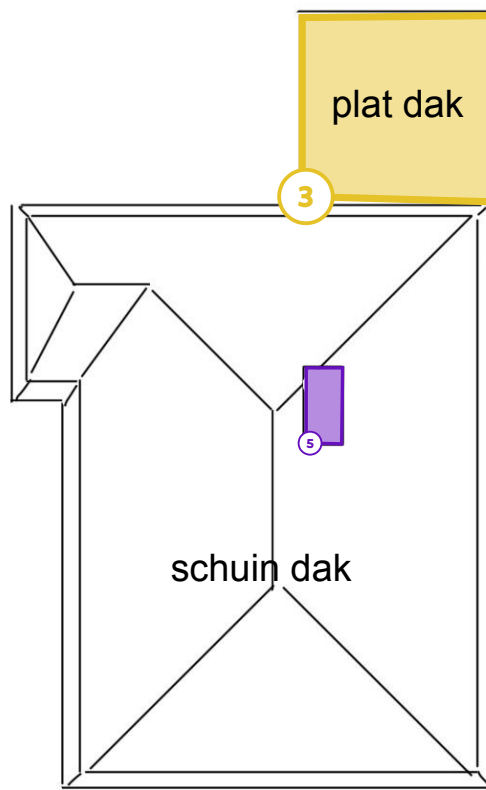
Plan 1.2: Dakconstructie kopie

Beschrijving	Type	Actie
3. roofing plat dak	Asbestmateriaal	Zorgvuldig beheren
5. schoorsteen	Beperking	-

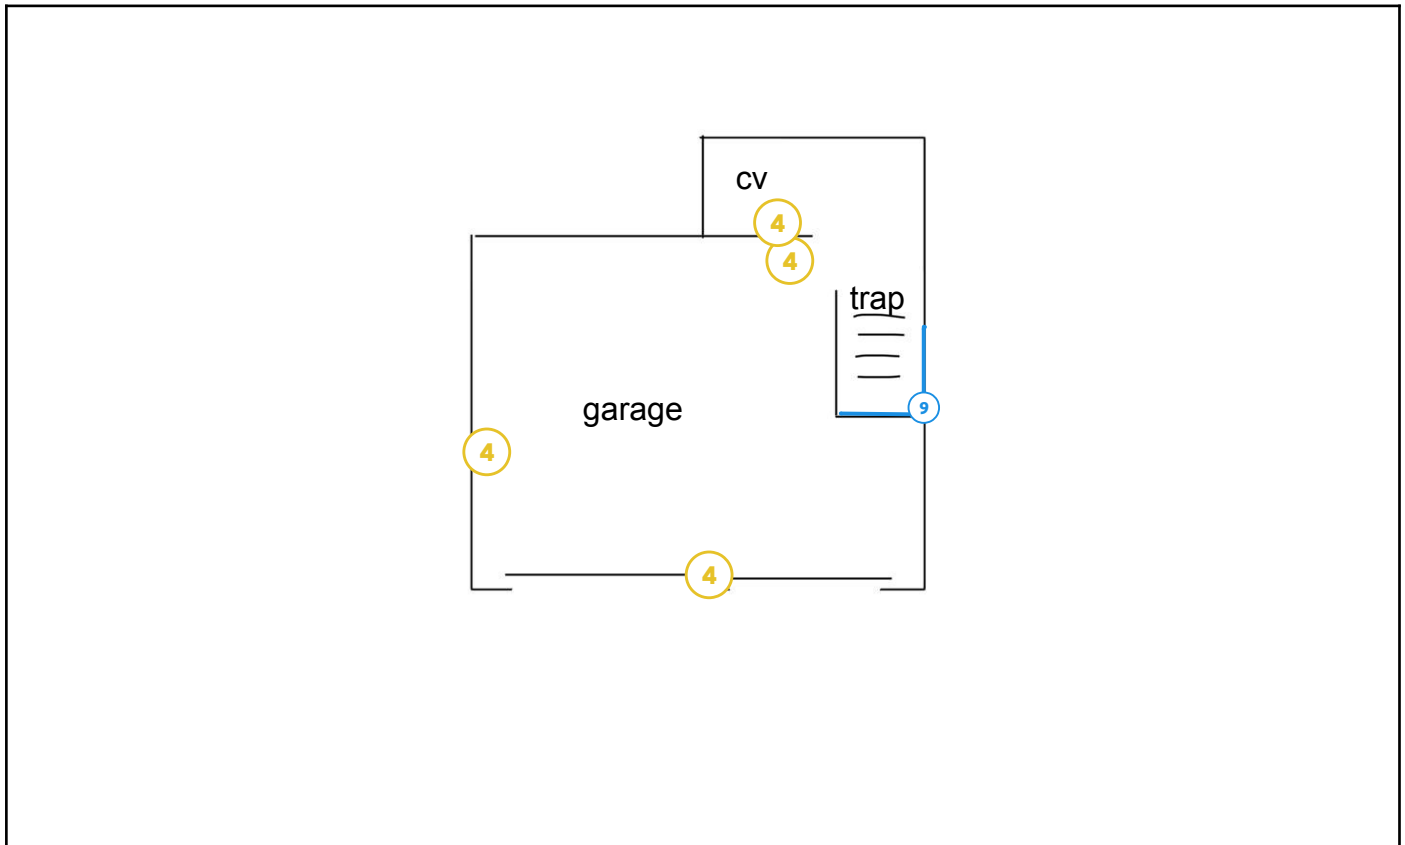
Plan 1.3: Garage/ kelder

Beschrijving	Type	Actie
4. Elektrische bakelieten materialen	Asbestmateriaal	Zorgvuldig beheren
9. Pleisterwerk muren	Geen asbest	-

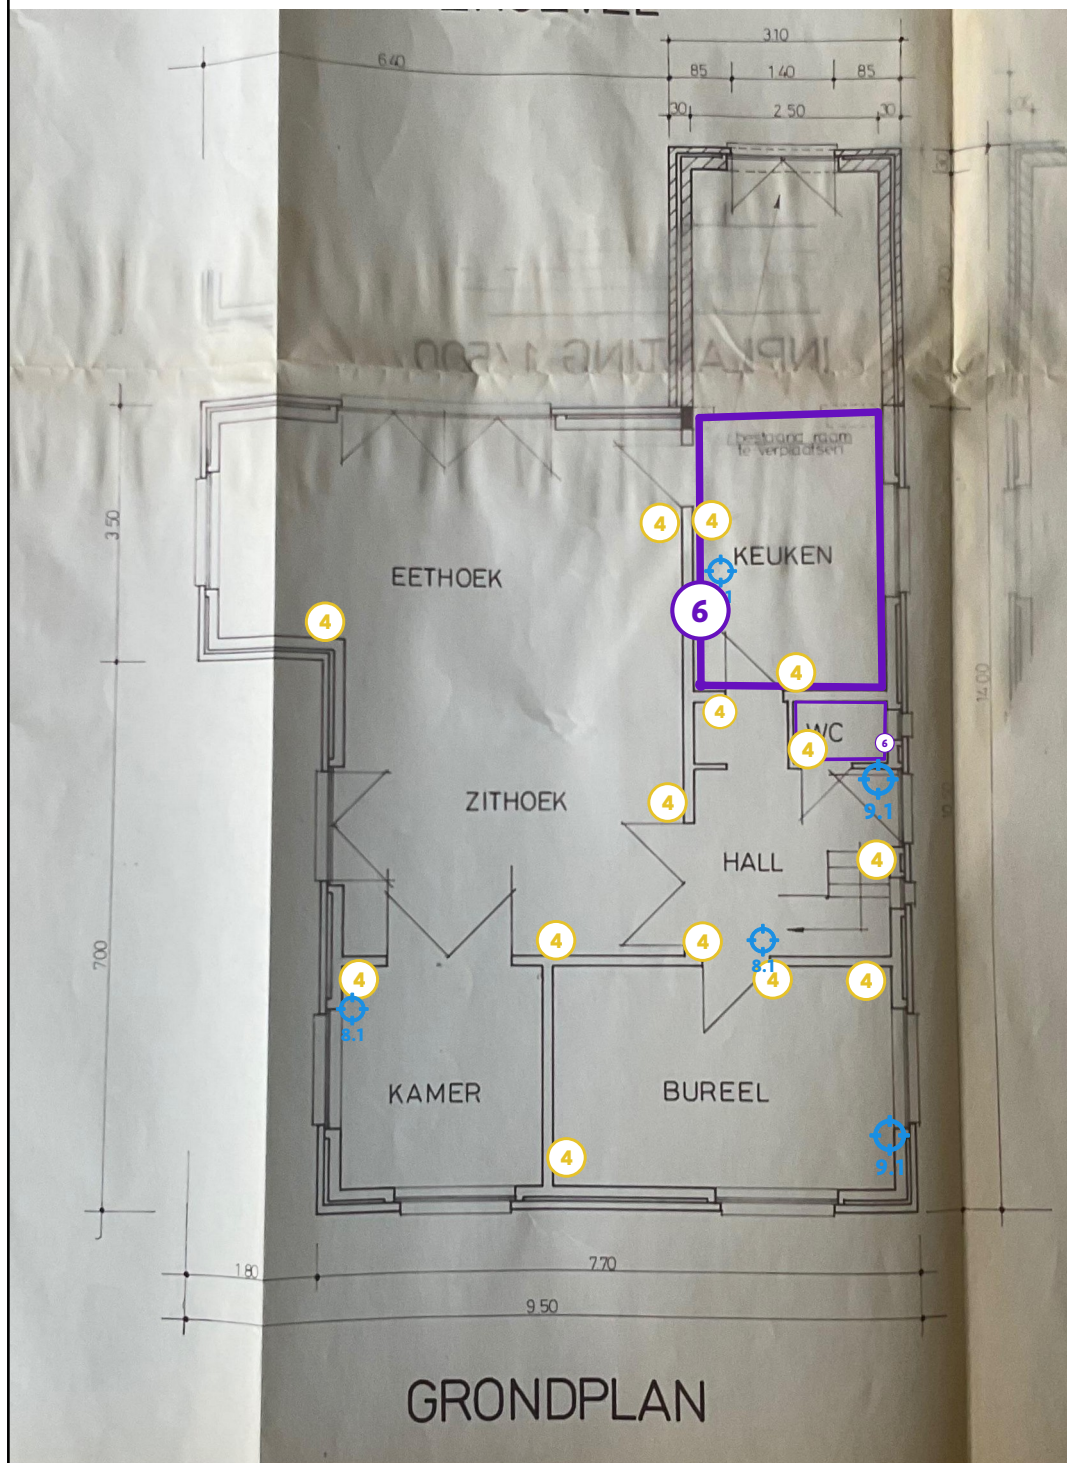
Plan 1.4: Gelijksvloer

- ⑨ alle wanden , behalve de aanbouw achteraan zijn bepleistert
- ⑧ alle plafonds , behalven in de aanbouw achteraan zijn bepleistert

4. Elektrische bakelieten materialen	Asbestmateriaal	Zorgvuldig beheren
6. betegeld / tegellijm	Advies	-
8. Pleisterwerk plafonds	Geen asbest	-
8.1 Code: 25345/02	Mengmonster	-
9. Pleisterwerk muren	Geen asbest	-
9.1 Code: 25345/01	Mengmonster	-

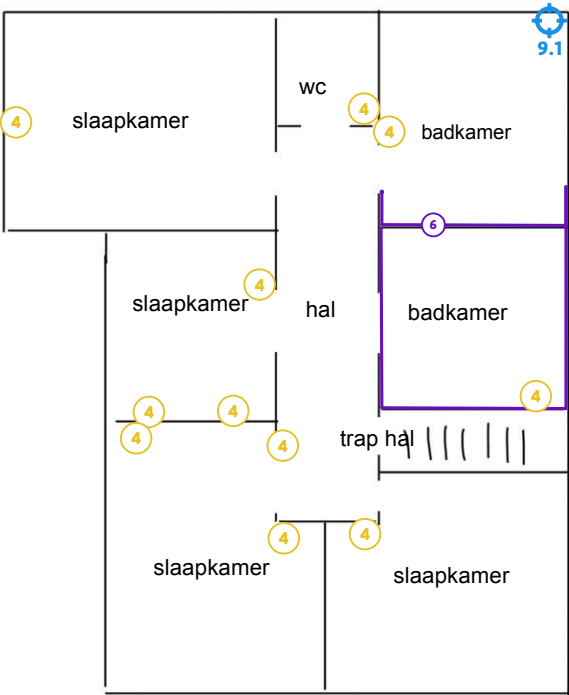
Plan 1.5: 1ste verdiep

9 alle wanden zijn bepleistert

Beschrijving	Type	Actie
4. Elektrische bakelieten materialen	Asbestmateriaal	Zorgvuldig beheren
6. betegeld / tegellijm	Advies	-
9. Pleisterwerk muren	Geen asbest	-
9.1 Code: 25345/01	Mengmonster	-

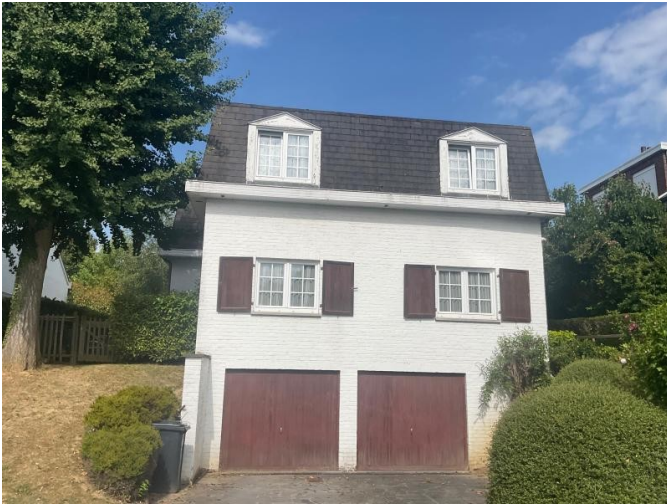
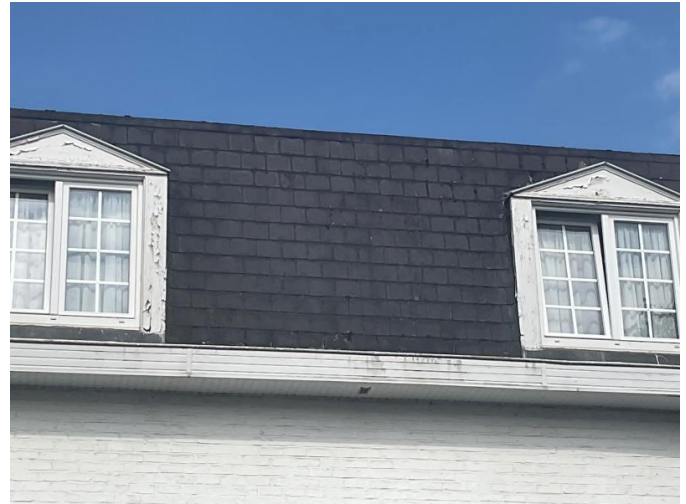
Het asbestmateriaal valt onder de mijlpaal van 2034.

Eindbeoordeling materiaalisico	Laag materiaalisico en/of verlaagde kans op vezelvrijgave
--------------------------------	---

Gebondenheid	Categorie 1: hechtgebonden in oorsprong
Asbestsoort (vezeltype)	Crocidoliet aanwezig
Asbestconcentratie	Laag (< 50%)
Afschermingsgraad van het gehele materiaal	Geheel of deels vrij aan de buitenlucht
Toestand van het materiaal	Licht beschadigd, licht verweerd. Intact calciumsilicaatmateriaal of categorie III 'gebondenheid'

Beschrijving	leie dak
Omgeving	Buiten
Primaire drager	Schuin dak
Asbestmateriaal	Dak- en gevelbekleding - Lei, shingle
Bindmiddel van asbestmateriaal	Cement
Gebondenheid op basis van bindmiddel	Hecht
Hoeveelheid (oppervlakte - aantal)	• 150,00 m ² - 1 stuk
Totale oppervlakte	150,00 m ²
Eenvoudig bereikbaar	Ja
Bevestigingswijze	• Geklemd
Identificatiemethode	Vaststelling zonder monstername
Destructieve handeling voor identificatie	Nee
Opmerking	de maten die op het rapport zijn terug te vinden zijn geschatte waarden

Verwijderen

- Zorg voor een veilig beheer en verwijder dit asbestmateriaal wanneer het bij werken eenvoudig bereikbaar wordt. Controleer de toestand jaarlijks op wijzigingen.

- Eenvoudige handelingen: mag via doe-het-zelf of door werknemer(s) met opleidingsattest eenvoudige handelingen
De techniek van de eenvoudige handelingen mag worden toegepast bij de verwijdering van deze toepassing .

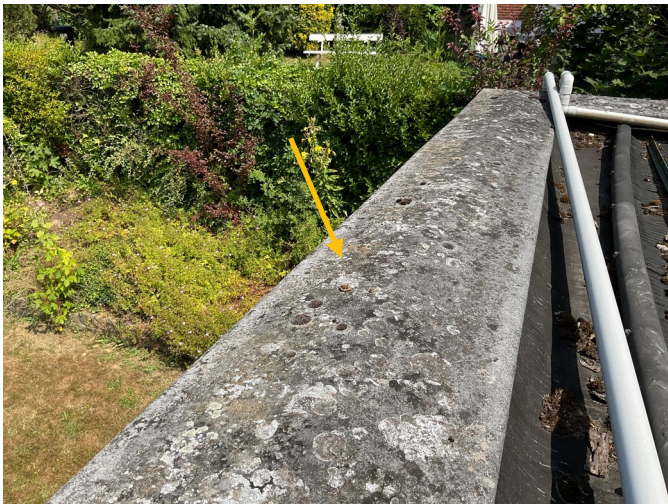
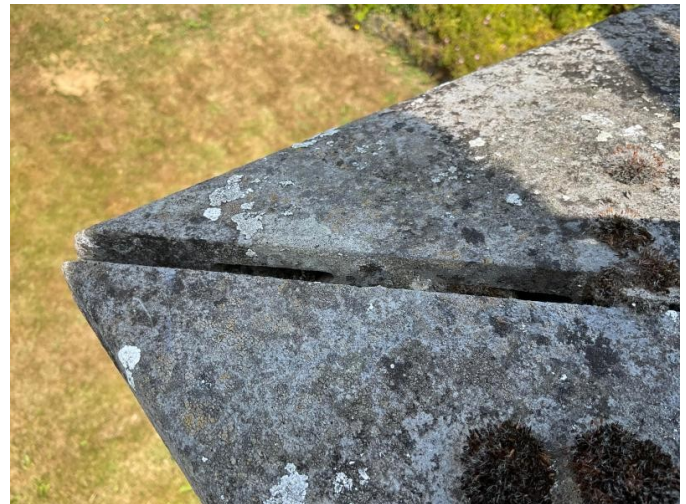
Het asbestmateriaal valt onder de mijlpaal van 2040.

Eindbeoordeling materiaalrisico	Laag materiaalrisico en/of verlaagde kans op vezelvrijgave
---------------------------------	--

Beschrijving	Holle dekstenen plat dak
Omgeving	Buiten
Primaire drager	Plat dak
Asbestmateriaal	Deksteen, muurkap - Hol
Bindmiddel van asbestmateriaal	Cement
Gebondenheid op basis van bindmiddel	Hecht
Hoeveelheid (oppervlakte - dikte - aantal)	• 3,00 m ² - 5,00 cm - 1 stuk
Totaal volume	0,15 m ³
Eenvoudig bereikbaar	Ja
Bevestigingswijze	• Geklemd
Identificatiemethode	Vaststelling zonder monstername
Destructieve handeling voor identificatie	Nee

Zorgvuldig beheren

- Zorg voor een veilig beheer. Vermijd het beschadigen van het asbestmateriaal. Controleer de toestand jaarlijks op wijzigingen.
- Voer bijkomende staalname(s) uit.

- Eenvoudige handelingen: mag via doe-het-zelf of door werknemer(s) met opleidingsattest eenvoudige handelingen
De techniek van de eenvoudige handelingen mag worden toegepast bij de verwijdering van deze toepassing .

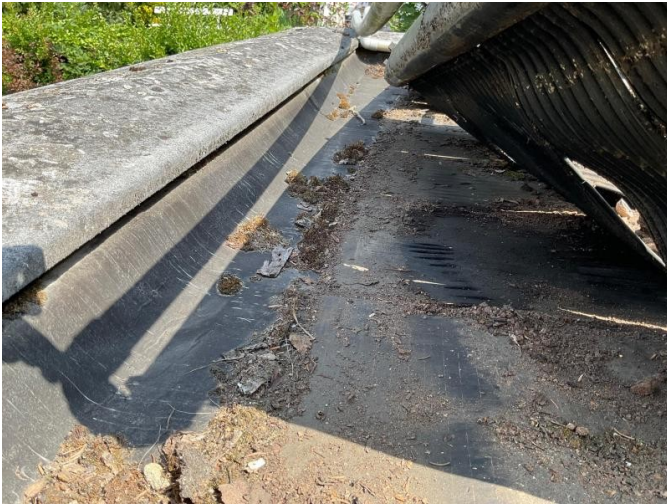
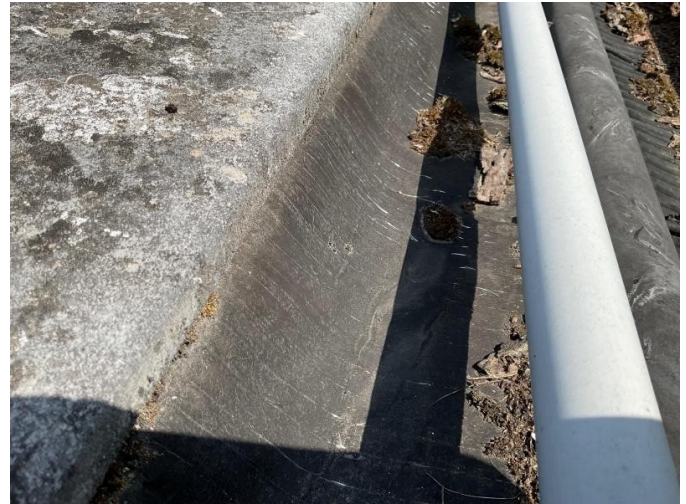
Het asbestmateriaal valt onder de mijlpaal van 2040.

Eindbeoordeling materiaalrisico	Laag materiaalrisico en/of verlaagde kans op vezelvrijgave
---------------------------------	--

Beschrijving	roofing plat dak
Omgeving	Buiten
Primaire drager	Plat dak
Asbestmateriaal	Dak- en gevelbekleding - Roofing
Bindmiddel van asbestmateriaal	Bitumen (roofing, teer, asfalt)
Gebondenheid op basis van bindmiddel	Hecht
Hoeveelheid (oppervlakte - aantal)	• 10,00 m ² - 1 stuk
Totale oppervlakte	10,00 m ²
Eenvoudig bereikbaar	Ja
Bevestigingswijze	• Verlijmd, ingegoten, versmeerd
Identificatiemethode	Vaststelling zonder monsternamen Motivatie: Groot risico op structurele gevolgschade (lekschade, werking installatie,...)
Destructieve handeling voor identificatie	Nee
Opmerking	O lekschade te vermijden werden er geen stalen genomen. Roofing kan asbesthoudend zijn . Deze oppervlakte, volumes en gewichten zijn niet gemeten, maar geschat op basis van een benadering van het aanwezig

Zorgvuldig beheren

- Zorg voor een veilig beheer. Vermijd het beschadigen van het asbestmateriaal. Controleer de toestand jaarlijks op wijzigingen.
- Voer bijkomende staalname(s) uit.

- Eenvoudige handelingen: enkel door erkend asbestverwijderaar
De techniek van de eenvoudige handelingen mag worden toegepast bij de verwijdering van deze toepassing .

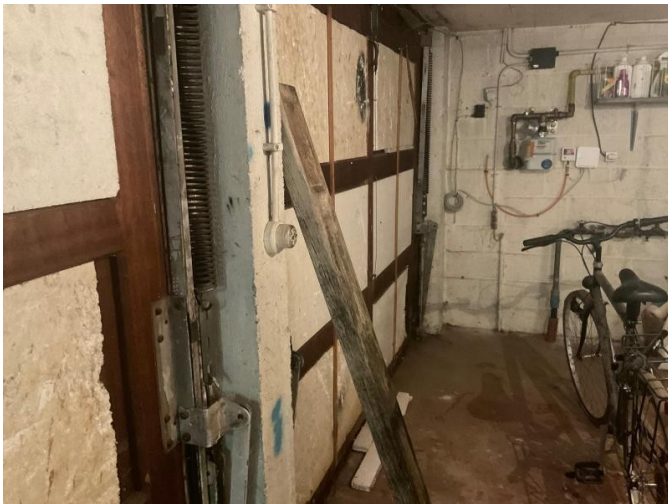
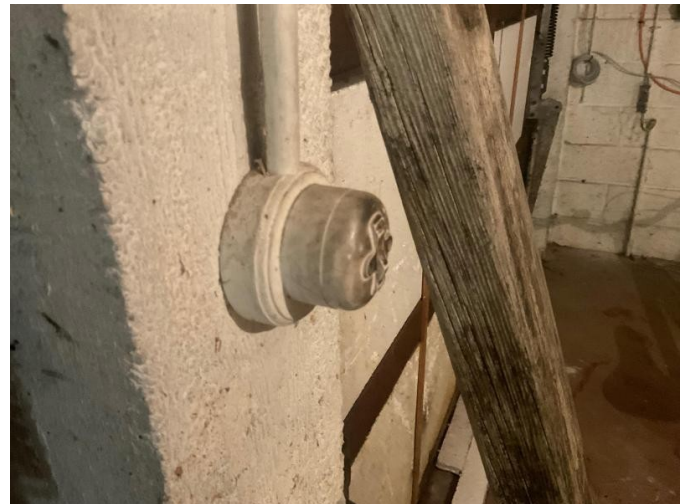
Het asbestmateriaal valt onder de mijlpaal van 2040.

Eindbeoordeling materiaalrisico	Laag materiaalrisico en/of verlaagde kans op vezelvrijgave
---------------------------------	--

Beschrijving	Elektrische bakelieten materialen
Omgeving	Binnen
Primaire drager	Communicatie en elektrische infrastructuur en uitrusting
Asbestmateriaal	Plaat, paneel, tablet - Type Bakeliet
Bindmiddel van asbestmateriaal	Kunststof of -hars
Gebondenheid op basis van bindmiddel	Hecht
Hoeveelheid (oppervlakte - dikte - aantal)	• 0,30 m ² - 0,30 cm - 1 stuk
Totaal volume	< 0,001 m ³
Eenvoudig bereikbaar	Ja
Bevestigingswijze	• Geschroefd
Identificatiemethode	Vaststelling zonder monstername
Destructieve handeling voor identificatie	Nee

Zorgvuldig beheren

- Zorg voor een veilig beheer. Vermijd het beschadigen van het asbestmateriaal. Controleer de toestand jaarlijks op wijzigingen.
- Voer bijkomende staalname(s) uit.

- Eenvoudige handelingen: mag via doe-het-zelf of door werknemer(s) met opleidingsattest eenvoudige handelingen
De techniek van de eenvoudige handelingen mag worden toegepast bij de verwijdering van deze toepassing .

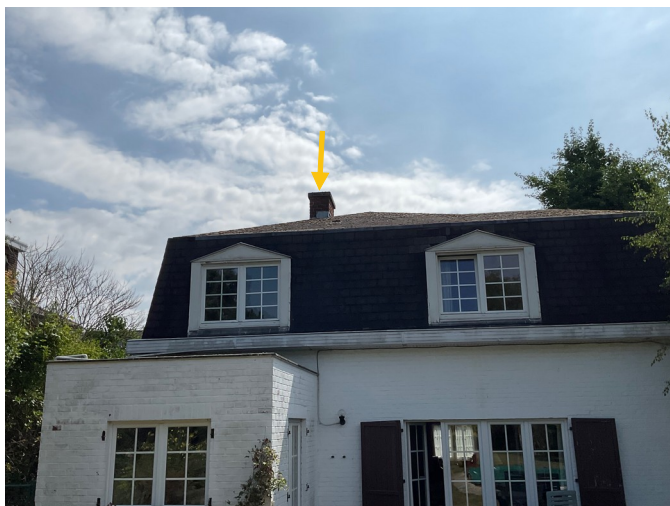
Situeringsfoto

Tijdelijke beperking

Reden: Het te onderzoeken materiaal situeert zich hoger dan 3,50 m te rekenen vanaf een veilige ondergrond

Uitleg van de asbestdeskundige: de binnekant van de schoorsteen kon niet onderzocht worden .

deze is hoger als 3.5m van een veilige ondergrond en niet veilig bereikbaar

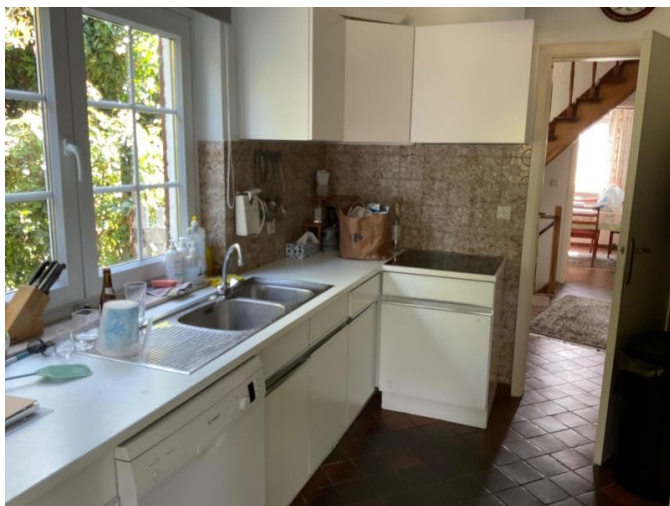
Vrije foto

deze wanden zijn betegeld en de gebruikte tegellijm is niet waarneembaar zonder destructief onderzoek

Tegellijm kan asbesthoudend zijn, daarom is het aangeraden om extra onderzoek te laten uitvoeren bij renovatie of sloopwerken

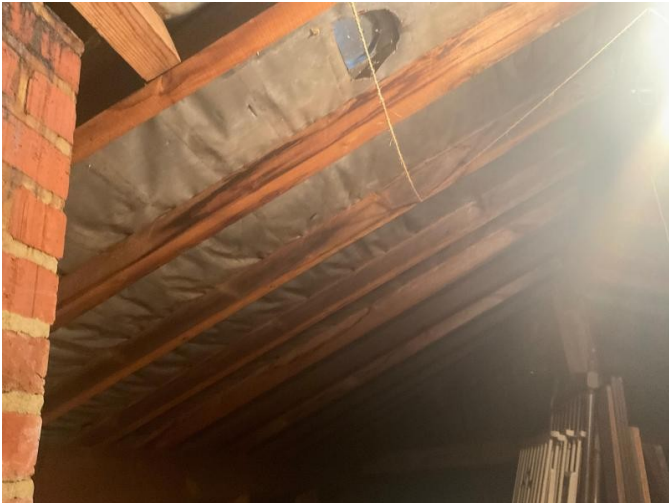
In de zolder werd geen verdacht onderdak vastgesteld

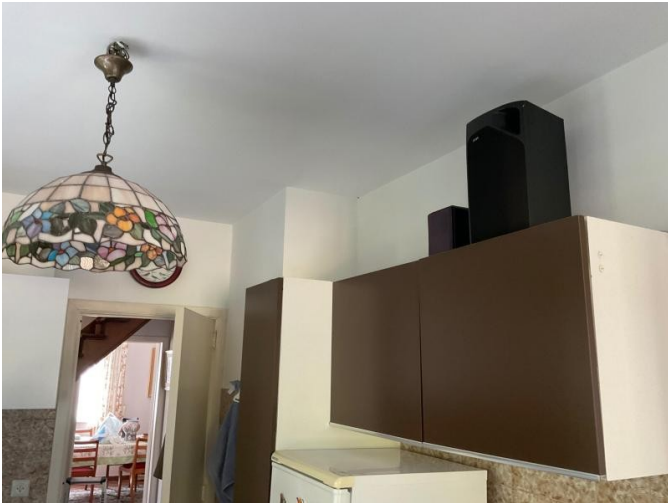
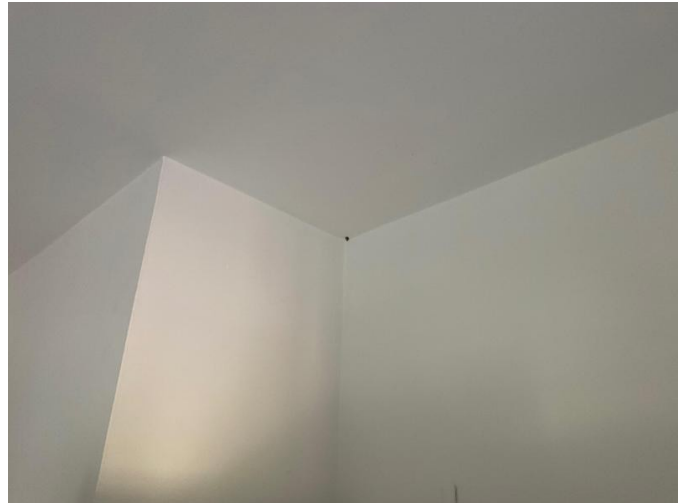
Fiche 8: Pleisterwerk plafonds

Geen asbest

#	Type	Referentie	Resultaat
8.1	Mengmonster	25345/02	Geen asbest

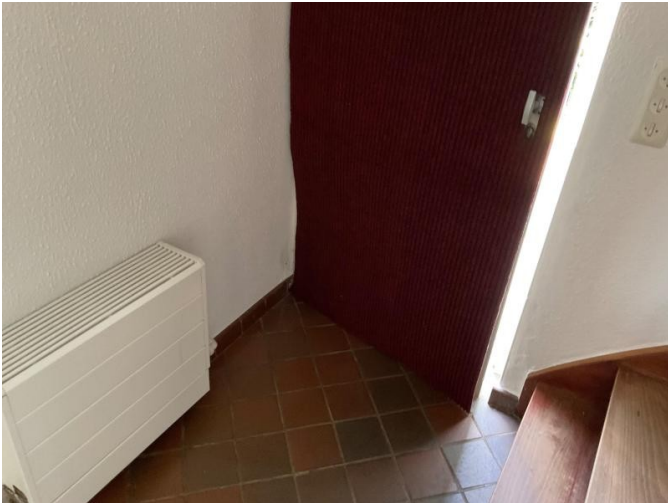
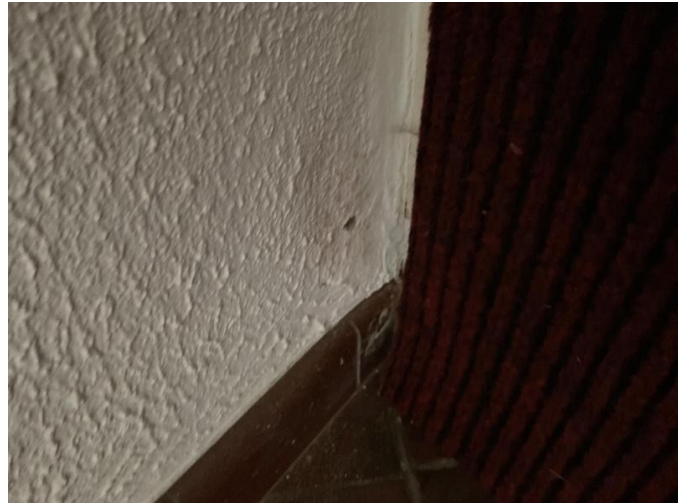
Fiche 9: Pleisterwerk muren

Geen asbest

#	Type	Referentie	Resultaat
9.1	Mengmonster	25345/01	Geen asbest
