Asbestinventarisatetest

Lovelddreef 9, 9070 Destelbergen

Attestnummer : 20250627-000061.000

Uitgegeven op : 27.06.2025

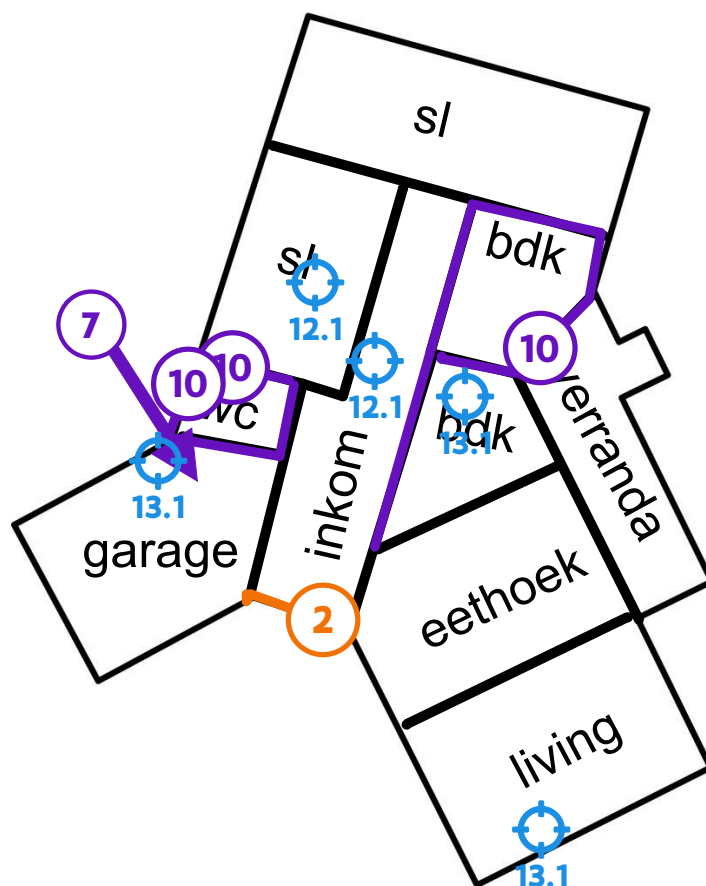
Plan 1.1: Hoofdgebouw plan gvl

Beschrijving	Type	Actie
2. inlegpaneel type glasal	Asbestmateriaal	Verwijderen
5. Bakeliet electra	Asbestmateriaal	Zorgvuldig beheren
6. mastiek alu ramen	Asbestmateriaal	Zorgvuldig beheren

7. Verwarmingsketel van voor 2001	Advies	-
8. compartiment radiatoren	Advies	-
10. faiancelijm achter tegels	Advies	-
12. pleisterwerk plafond	Geen asbest	-
12.1 Code: mm02	Mengmonster	-
13. pleisterwerk wanden	Geen asbest	-
13.1 Code: mm01	Mengmonster	-

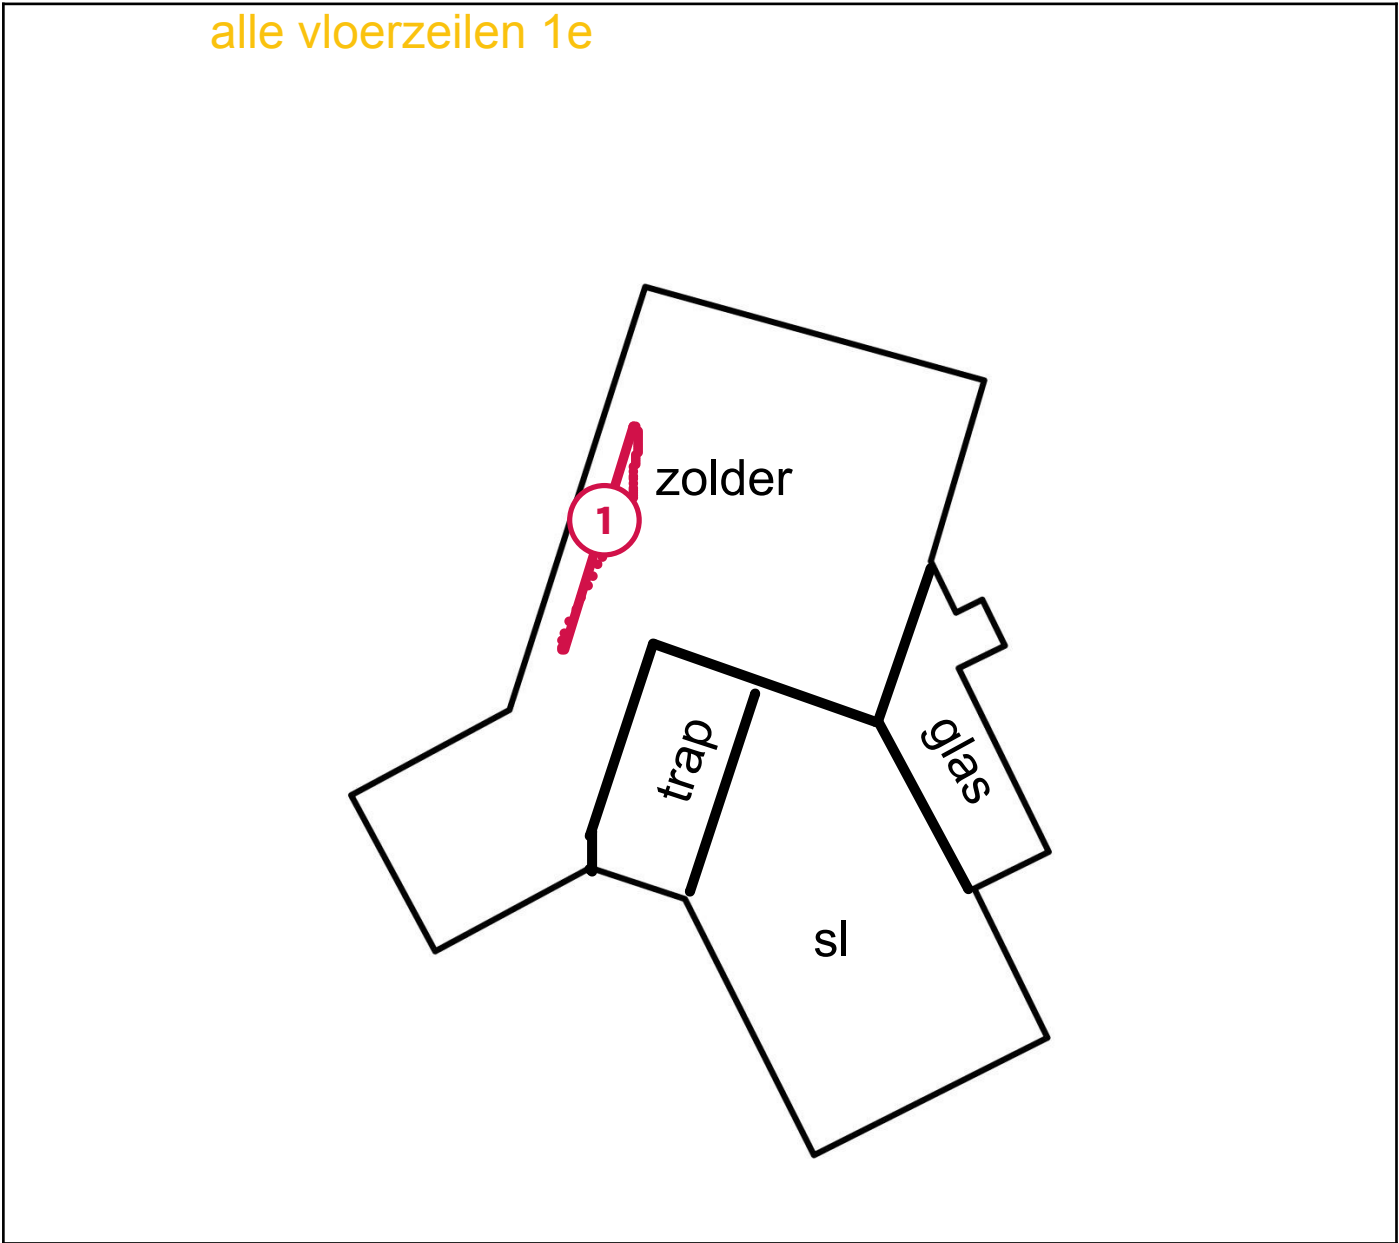
Plan 1.2: Hoofdgebouw plan 1e

Beschrijving	Type	Actie
1. Asbest cement rookgaskanaal	Asbestmateriaal	Dringend verwijderen
9. Vloerzeil type: jute	Advies	-

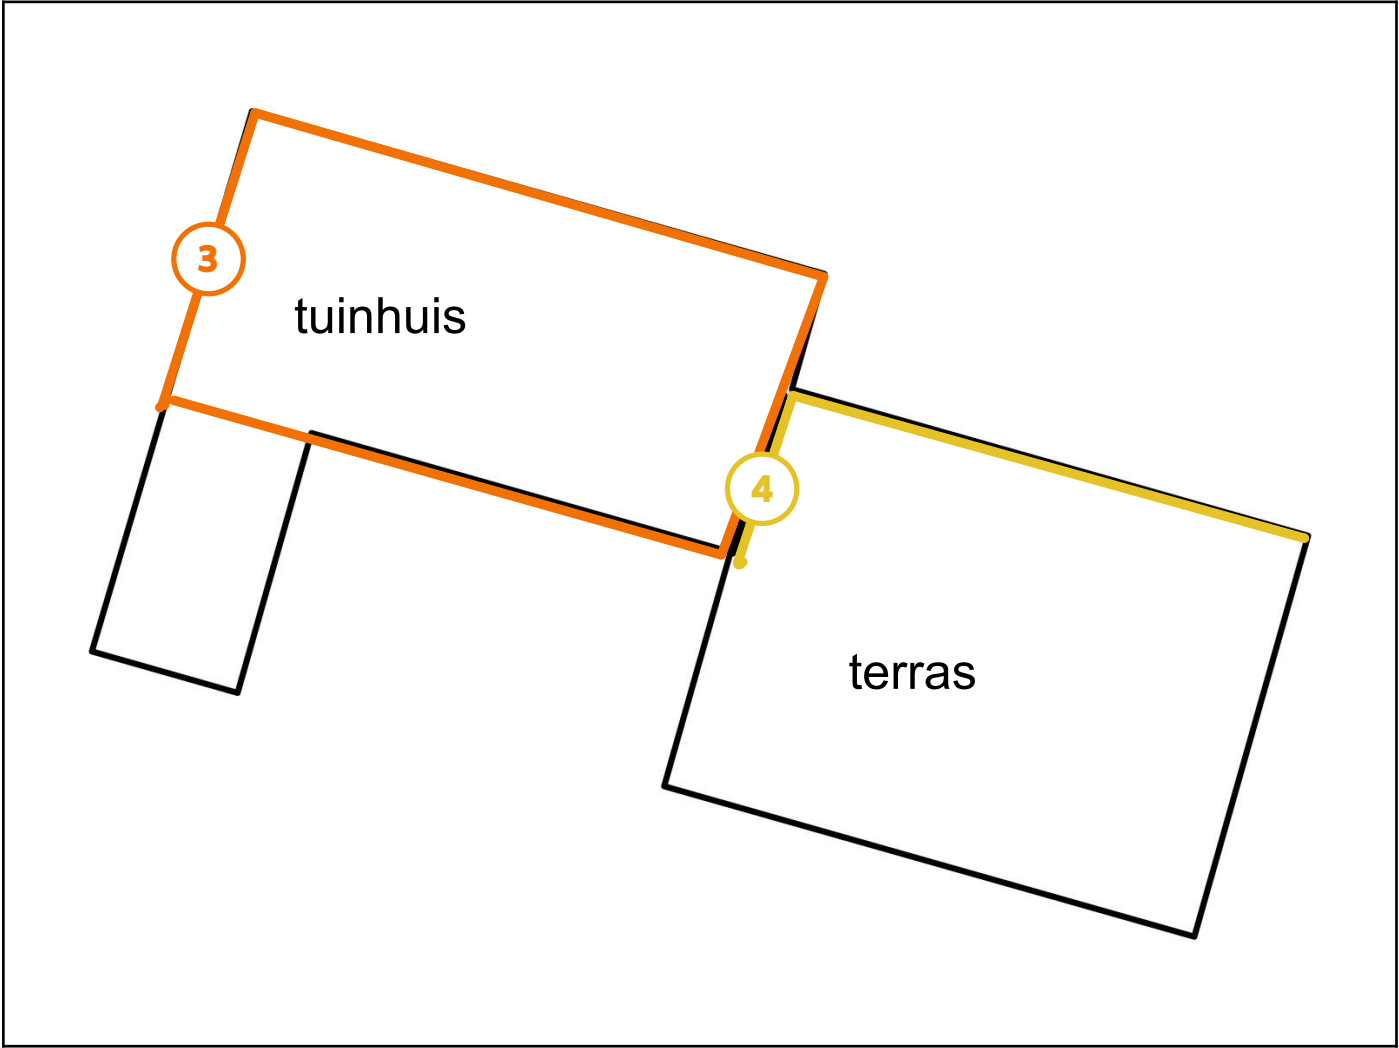
Plan 2.1: Bijgebouw plan gvl

Beschrijving	Type	Actie
3. Wandbekleding in Menuiserite	Asbestmateriaal	Verwijderen
4. Wandbekleding glasal	Asbestmateriaal	Zorgvuldig beheren

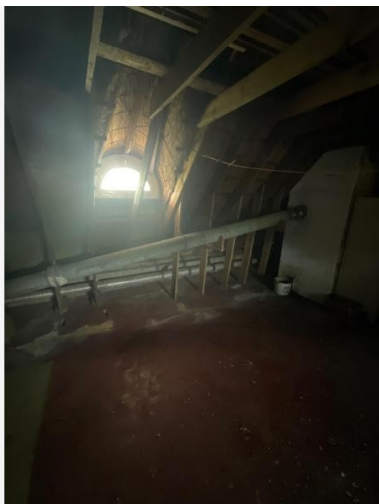
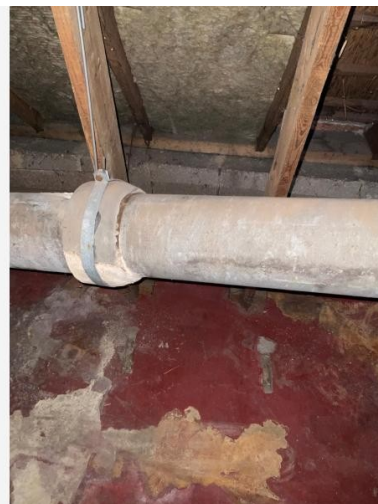
Eindbeoordeling materiaalrisico	Hoog materiaalrisico en/of hoge kans op vezelvrijgave
---------------------------------	---

Gebondenheid	Categorie 1: hechtgebonden in oorsprong
Asbestsoort (vezeltype)	Crocidoliet aanwezig
Asbestconcentratie	Laag (< 50%)
Afschermingsgraad van het gehele materiaal	Geheel of deels (ook) vrij aan binnenluchtstromen
Toestand van het materiaal	Matig beschadigd, matig verweerd

Beschrijving	Asbest cement rookgaskanaal
Omgeving	Buiten
Primaire drager	HVAC infrastructuur en uitrusting
Asbestmateriaal	Rookgaskanaal
Bindmiddel van asbestmateriaal	Cement
Gebondenheid op basis van bindmiddel	Hecht
Hoeveelheid (lengte - omtrek - dikte - aantal)	<ul style="list-style-type: none">• 2,00 m - 30,00 cm - 1,00 cm - 1 stuk
Totaal volume	0,006 m ³
Eenvoudig bereikbaar	Ja
Bevestigingswijze	<ul style="list-style-type: none">• Geklemd
Identificatiemethode	Vaststelling zonder monsternamen
Destructieve handeling voor identificatie	Nee
Opmerking	Geschatte hoeveelheid

Dringend verwijderen

- Zorg voor een veilig beheer. Vermijd het beschadigen van het asbestmateriaal. Controleer de toestand jaarlijks op wijzigingen.
- Voer bijkomende staalname(s) uit.

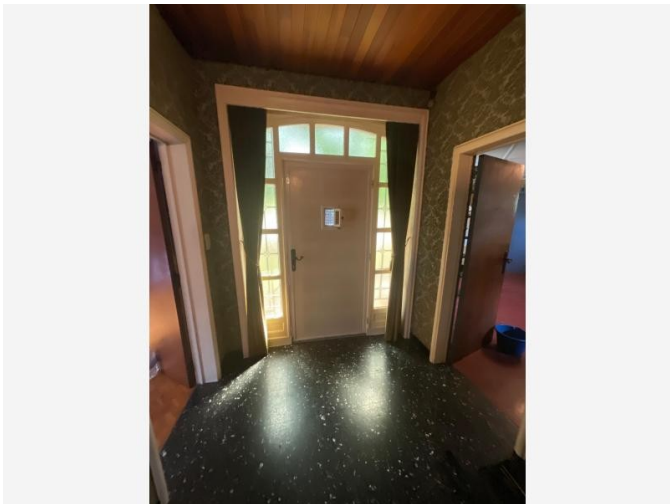
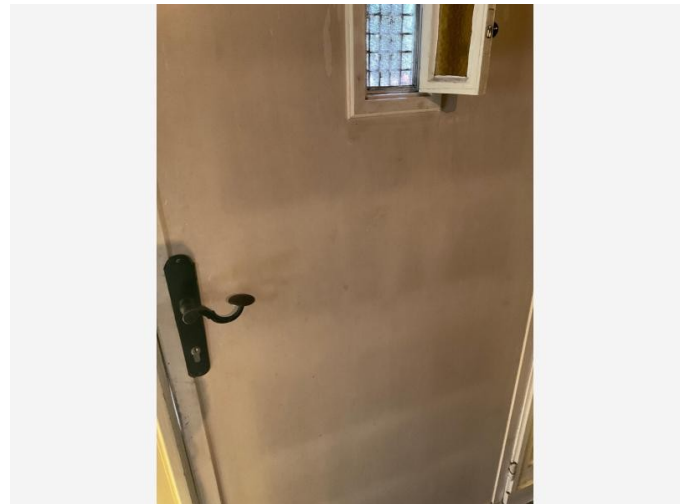
Eindbeoordeling materiaalrisico	Verhoogd materiaalrisico en/of verhoogde kans op vezelvrijgave
---------------------------------	--

Gebondenheid	Categorie 1: hechtgebonden in oorsprong
Asbestsoort (vezeltype)	Crocidoliet aanwezig
Asbestconcentratie	Laag (< 50%)
Afschermingsgraad van het gehele materiaal	Geheel of deels (ook) vrij aan de binnenlucht
Toestand van het materiaal	Licht beschadigd, licht verweerd. Intact calciumsilicaatmateriaal of categorie III 'gebondenheid'

Beschrijving	inlegpaneel type glasal
Omgeving	Grenst aan binnen- en buitenlucht
Primaire drager	Wandopening verticaal (raam, deur, ...)
Asbestmateriaal	Plaat, paneel, tablet - Geëmailleerd, type Glasal
Bindmiddel van asbestmateriaal	Cement
Gebondenheid op basis van bindmiddel	Hecht
Hoeveelheid (oppervlakte - dikte - aantal)	• 2,00 m ² - 0,30 cm - 1 stuk
Totaal volume	0,006 m ³
Eenvoudig bereikbaar	Ja
Bevestigingswijze	• Geklemd
Identificatiemethode	Vaststelling zonder monsternamen
Destructieve handeling voor identificatie	Nee
Opmerking	Geschatte hoeveelheid

Verwijderen

- Zorg voor een veilig beheer. Vermijd het beschadigen van het asbestmateriaal. Controleer de toestand jaarlijks op wijzigingen.
- Hemelwater dat afspoelt van asbestcement daken of gevels kan asbestdeeltjes bevatten. Gebruik het enkel voor gesloten circuits (bv. spoelen toiletten). Reinig na het vervangen van het dak of de gevel de dakgoten en regenwaterput of -ton om asbesthoudend sediment of slib te verwijderen
- Voer bijkomende staalname(s) uit.

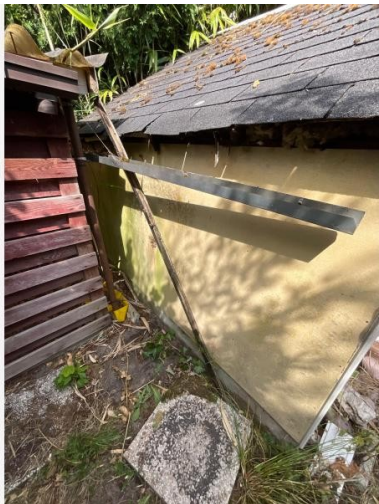
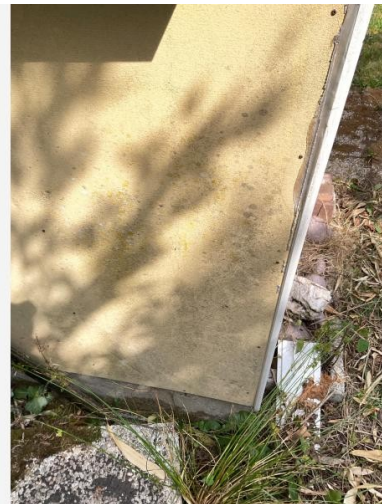
Eindbeoordeling materiaalrisico	Verhoogd materiaalrisico en/of verhoogde kans op vezelvrijgave
---------------------------------	--

Gebondenheid	Categorie 1: hechtgebonden in oorsprong
Asbestsoort (vezeltype)	Crocidoliet aanwezig
Asbestconcentratie	Laag (< 50%)
Afschermingsgraad van het gehele materiaal	Geheel of deels vrij aan de buitenlucht
Toestand van het materiaal	Matig beschadigd, matig verweerd

Beschrijving	Wandbekleding in Menuiserie
Omgeving	Buiten
Primaire drager	Wand buitenschil
Asbestmateriaal	Plaat, paneel, tablet - Type Menuiserie
Bindmiddel van asbestmateriaal	Cement
Gebondenheid op basis van bindmiddel	Hecht
Hoeveelheid (oppervlakte - dikte - aantal)	• 15,00 m ² - 0,30 cm - 1 stuk
Totaal volume	0,045 m ³
Eenvoudig bereikbaar	Ja
Bevestigingswijze	• Geschroefd
Identificatiemethode	Vaststelling zonder monsternamen
Destructieve handeling voor identificatie	Nee

Verwijderen

- Zorg voor een veilig beheer. Vermijd het beschadigen van het asbestmateriaal. Controleer de toestand jaarlijks op wijzigingen.
- Hemelwater dat afspoelt van asbestcement daken of gevels kan asbestdeeltjes bevatten. Gebruik het enkel voor gesloten circuits (bv. spoelen toiletten). Reinig na het vervangen van het dak of de gevel de dakgoten en regenwaterput of -ton om asbesthoudend sediment of slib te verwijderen

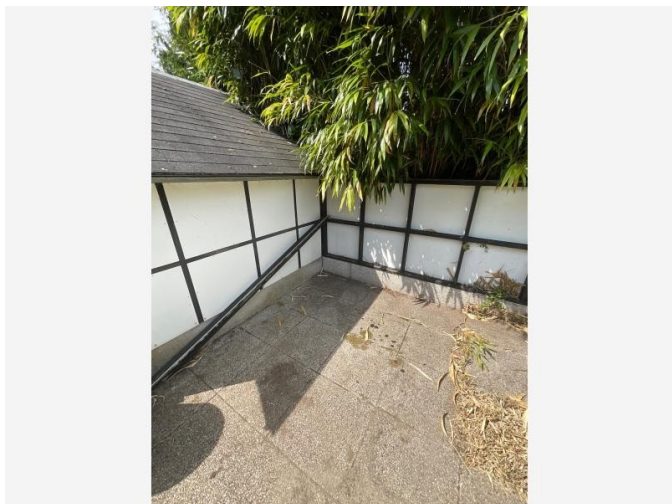
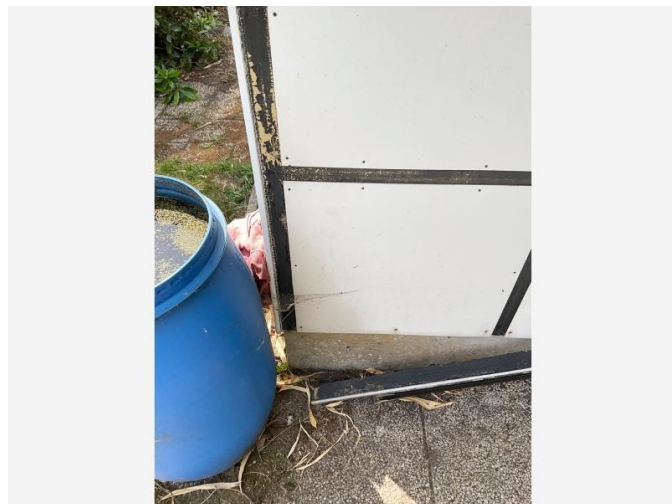
Eindbeoordeling materiaalrisico	Laag materiaalrisico en/of verlaagde kans op vezelvrijgave
---------------------------------	--

Gebondenheid	Categorie 1: hechtgebonden in oorsprong
Asbestsoort (vezeltype)	Crocidoliet aanwezig
Asbestconcentratie	Laag (< 50%)
Afschermingsgraad van het gehele materiaal	Geheel of deels vrij aan de buitenlucht
Toestand van het materiaal	Licht beschadigd, licht verweerd. Intact calciumsilicaatmateriaal of categorie III 'gebondenheid'

Beschrijving	Wandbekleding glasal
Omgeving	Buiten
Primaire drager	Wand buitenschil
Asbestmateriaal	Plaat, paneel, tablet - Geëmailleerd, type Glasal
Bindmiddel van asbestmateriaal	Cement
Gebondenheid op basis van bindmiddel	Hecht
Hoeveelheid (oppervlakte - dikte - aantal)	• 10,00 m ² - 0,30 cm - 1 stuk
Totaal volume	0,03 m ³
Eenvoudig bereikbaar	Ja
Bevestigingswijze	• Geschroefd
Identificatiemethode	Vaststelling zonder monstername
Destructieve handeling voor identificatie	Nee

Zorgvuldig beheren

- Zorg voor een veilig beheer. Vermijd het beschadigen van het asbestmateriaal. Controleer de toestand jaarlijks op wijzigingen.
- Hemelwater dat afspoelt van asbestcement daken of gevels kan asbestdeeltjes bevatten. Gebruik het enkel voor gesloten circuits (bv. spoelen toiletten). Reinig na het vervangen van het dak of de gevel de dakgoten en regenwaterput of -ton om asbesthoudend sediment of slib te verwijderen

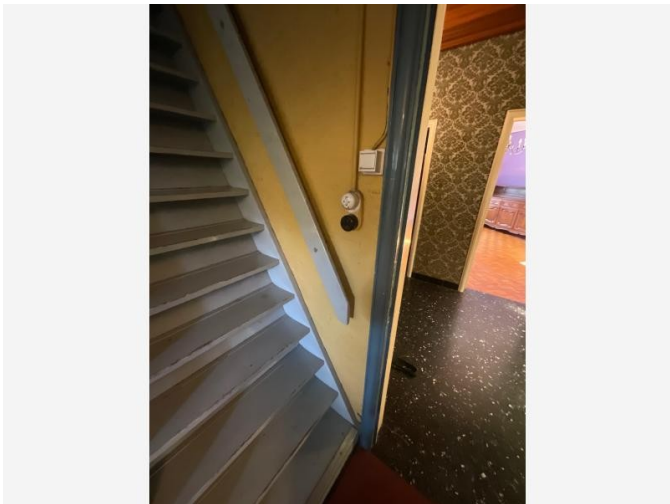
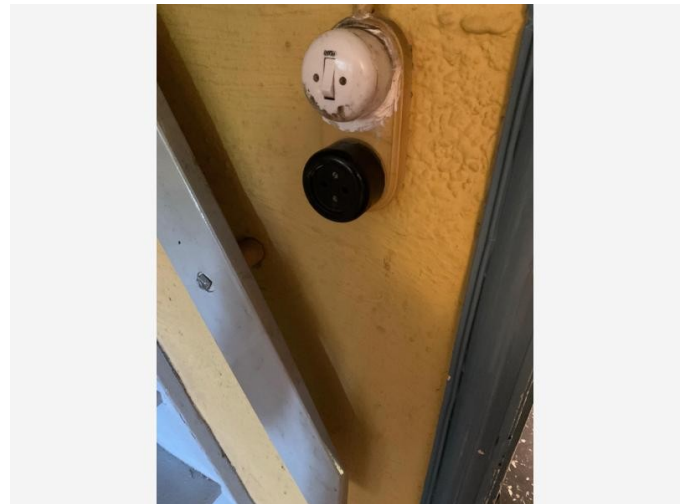
Eindbeoordeling materiaalrisico	Laag materiaalrisico en/of verlaagde kans op vezelvrijgave
---------------------------------	--

Gebondenheid	Categorie 1: hechtgebonden in oorsprong
Asbestsoort (vezeltype)	Crocidoliet aanwezig
Asbestconcentratie	Laag (< 50%)
Afschermingsgraad van het gehele materiaal	Geheel of deels (look) vrij aan de binnenlucht
Toestand van het materiaal	Onbeschadigd, niet verweerd

Beschrijving	Bakeliet electra
Omgeving	Binnen
Primaire drager	Communicatie en elektrische infrastructuur en uitrusting
Asbestmateriaal	Plaat, paneel, tablet - Type Bakeliet
Bindmiddel van asbestmateriaal	Kunststof of -hars
Gebondenheid op basis van bindmiddel	Hecht
Hoeveelheid (oppervlakte - dikte - aantal)	• 0,59 m ² - 0,30 cm - 1 stuk
Totaal volume	0,002 m ³
Eenvoudig bereikbaar	Ja
Bevestigingswijze	• Onbekend
Identificatiemethode	Vaststelling zonder monstername
Destructieve handeling voor identificatie	Nee
Opmerking	Geschatte hoeveelheid Betreft verschillende toepassingen in bakeliet

Zorgvuldig beheren

- Zorg voor een veilig beheer. Vermijd het beschadigen van het asbestmateriaal. Controleer de toestand jaarlijks op wijzigingen.
- Voer bijkomende staalname(s) uit.

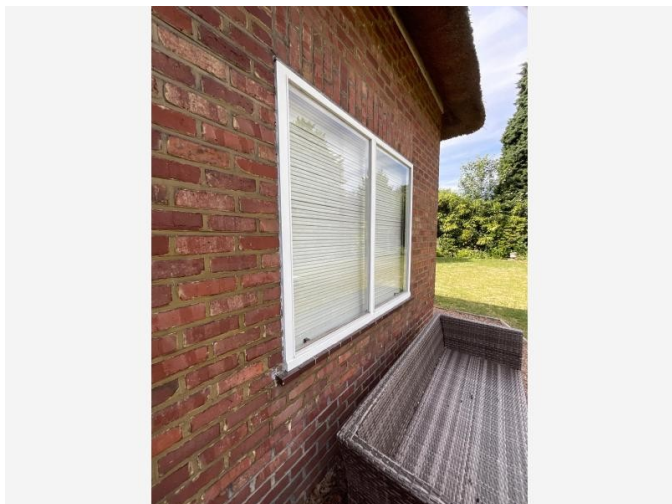
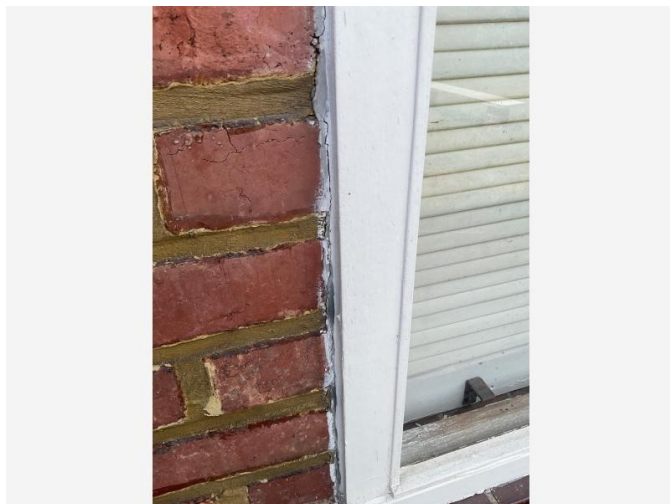
Beschrijving	mastiek alu ramen
Omgeving	Grenst aan binnen- en buitenlucht
Primaire drager	Wandopening verticaal (raam, deur, ...)
Asbestmateriaal	In-situ afwerkingslagen - Pasta, stopverf, voegsel, stopsel, vulsel, mastiek, kitten, ...
Bindmiddel van asbestmateriaal	Kitten, mastiek, pasta
Gebondenheid op basis van bindmiddel	Hecht
Hoeveelheid (gewicht - aantal)	<ul style="list-style-type: none">• 2,00 kg - 1 stuk
Totaal gewicht	2,00 kg
Eenvoudig bereikbaar	Ja
Bevestigingswijze	<ul style="list-style-type: none">• Verlijmd, ingegoten, versmeerd
Identificatiemethode	Vaststelling zonder monstername
Destructieve handeling voor identificatie	Nee
Opmerking	Geschatte hoeveelheid

Zorgvuldig beheren

- Zorg voor een veilig beheer. Vermijd het beschadigen van het asbestmateriaal. Controleer de toestand jaarlijks op wijzigingen.
- Voer bijkomende staalname(s) uit.

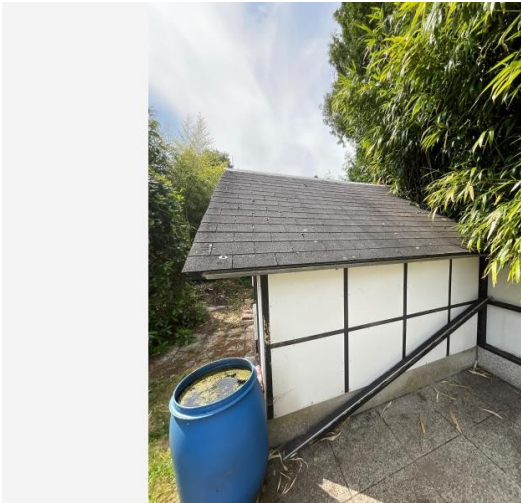
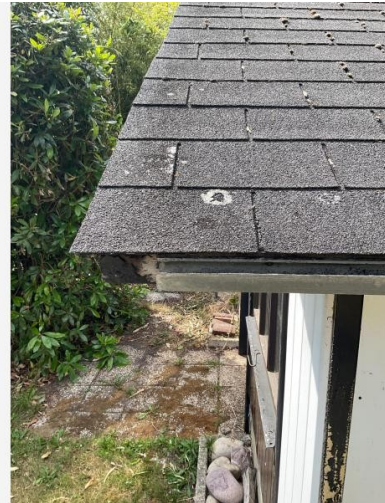
Fiche 11: roofing dak

Geen asbest

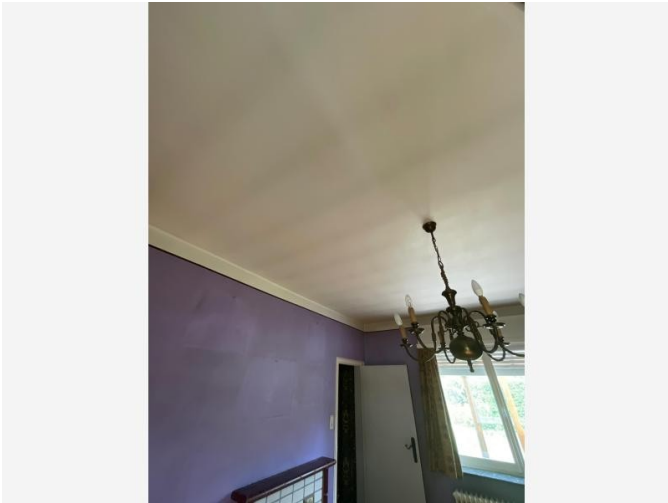
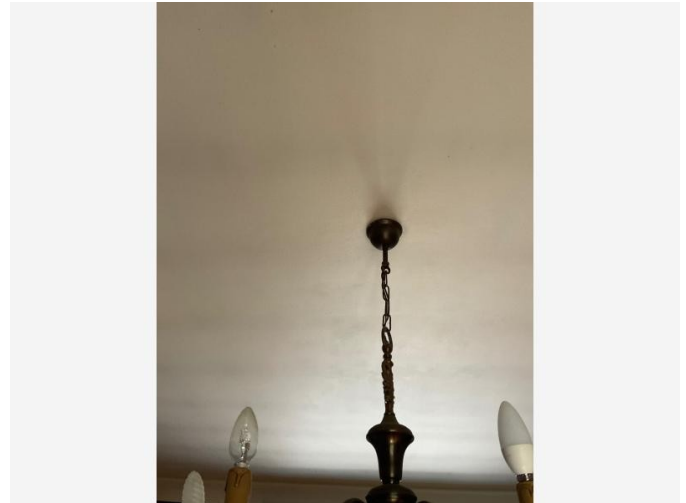
Fiche 12: pleisterwerk plafond

Geen asbest

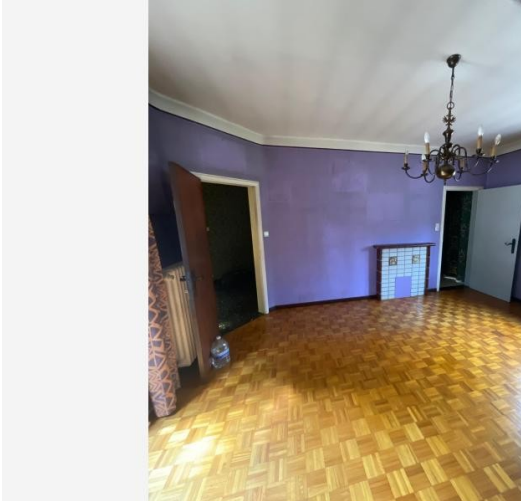
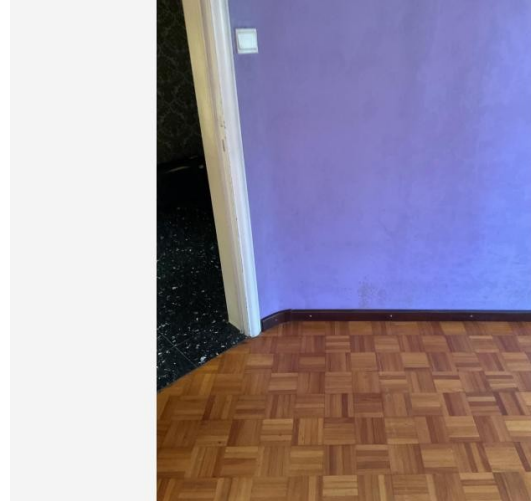
Fiche 13: pleisterwerk wanden

Geen asbest
