Asbestinventarisatetest

Putsebaan 102, 3140 Keerbergen

Attestnummer : **20250704-000202.000**

Asbestveilig (maar mogelijk niet asbestvrij)

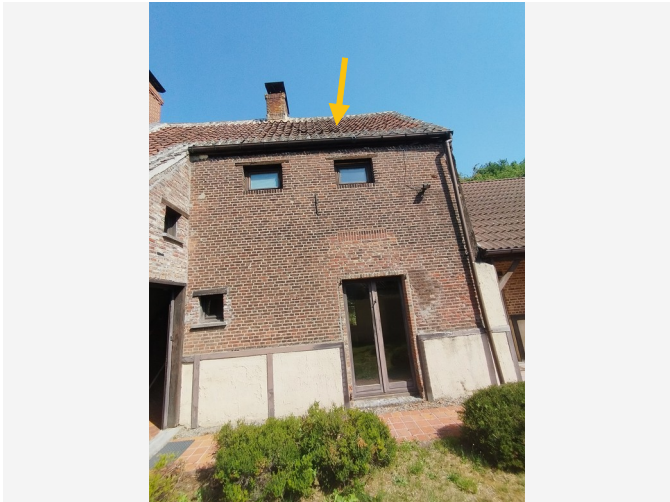
Fiche 1: Onderdak niet vast te stellen (voorkant achterste gedeelte)

Reden: Het te onderzoeken materiaal situeert zich hoger dan 3,50 m te rekenen vanaf een veilige ondergrond

Uitleg van de asbestdeskundige: Aanwezigheid onderdak kon niet vastgesteld worden: bovenverdieping is afgewerkt, er is geen velux aanwezig en de pannen bevinden zich op meer dan 3,5m van een veilige ondergrond.

Bij werken kan een stelling geplaatst worden om veilig te inspecteren

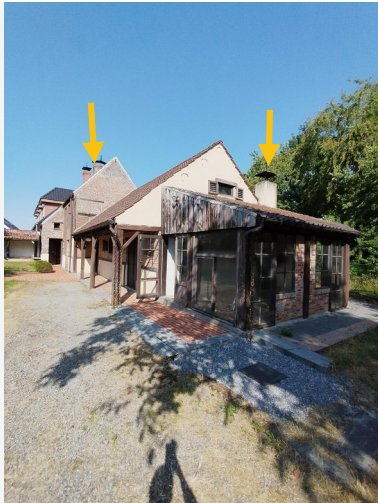
Reden: Het te onderzoeken materiaal situeert zich hoger dan 3,50 m te rekenen vanaf een veilige ondergrond

Uitleg van de asbestdeskundige: Bij werken (dak of reiniging schouw) kan een stelling geplaatst worden, het is niet duidelijk of er asbestverdachte materialen aanwezig zijn in de schouw.

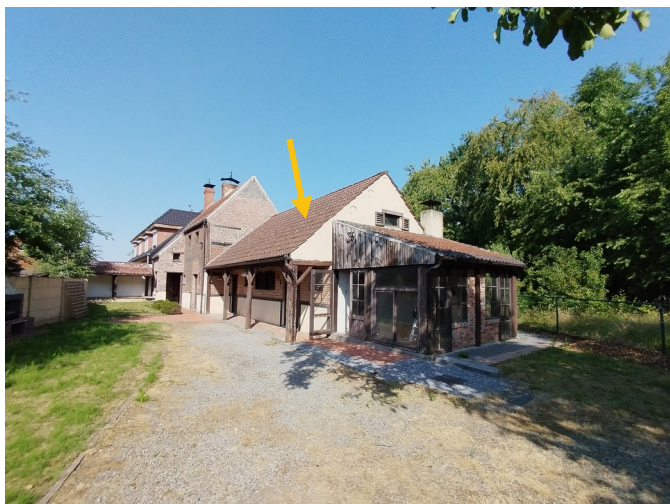
Het onderdak werd op 3 verschillende plekken nagekeken (voorkant door een pan op te heffen, gedeelte in de berging en via een velux op +1 om een pan op te heffen. Hier werd geen asbestverdacht onderdak aangetroffen. Deze plekken zijn aangeduid met de desbetreffende nummer op de kaart.

Deze handeling is een steekproef, er is geen garantie dat dit dakgedeelte met éénzelfde materiaal is opgebouwd. Dit kan enkel via destructief onderzoek vastgesteld worden.

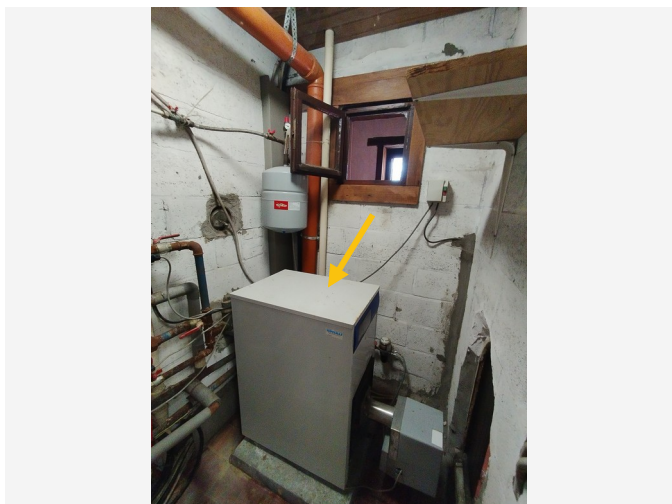
Het bouwjaar is niet teruggevonden en het exact gebruik van asbesthoudend materiaal is niet gekend. Laat de ketel controleren door een opgeleid techniek (basis 8 u asbest) tijdens het onderhoud.

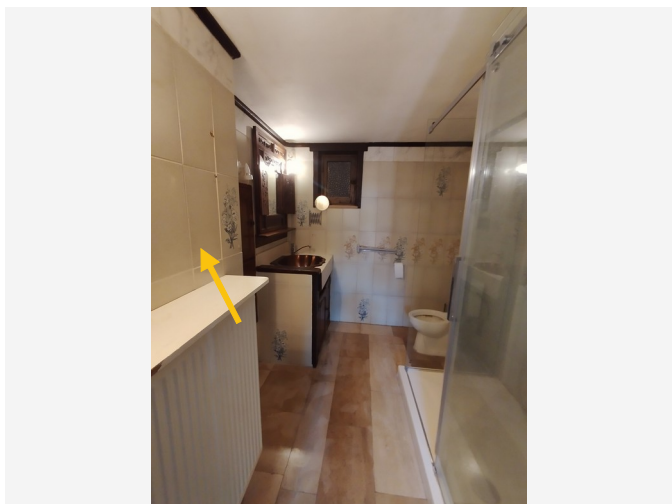
In het inspectieprotocol is een monsternamen van tegellijm verplicht om dit te identificeren als niet-asbesthoudend. Er waren geen facturen ter beschikking die bevestigen dat de tegels na 2001 waren geplaatst. Er waren geen bestaande beschadigingen aan de wandtegels om de lijm voldoende te kunnen inspecteren. Om dit af te toetsen is het aangewezen om bij eventuele renovatiewerken aan de tegels verder onderzoek/staalname te laten uitvoeren ter controle.

In uitzonderlijke gevallen kan de lijm waarmee deze zijn vastgehecht asbesthoudend zijn. Gezien het een niet destructief

onderzoek betreft, werd er geen staal genomen. Bij afbraak van deze tegels, is het aangewezen deze lijm laag te laten analyseren op de aanwezigheid van asbest.

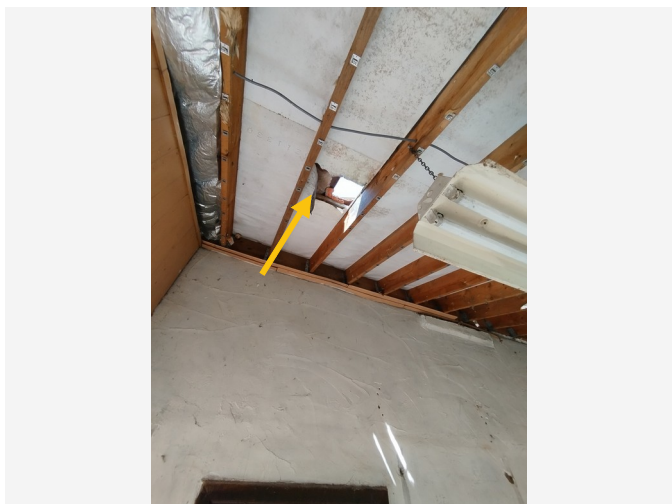
Het dak werd gecontroleerd. Er is geen verdacht onderdak vastgesteld. Deze bestaat uit een stoffen isolatiedoek.

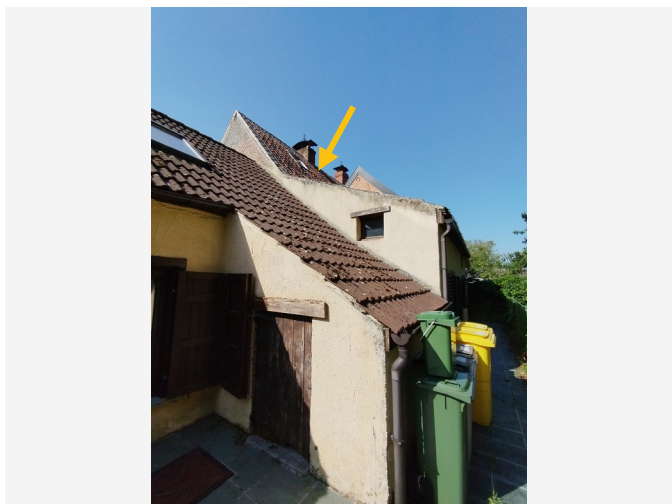
Het onderdak werd op 2 verschillende plekken nagekeken (via de twee veluxen op +2 om een pan op te heffen. Hier werd geen asbestverdacht onderdak aangetroffen). Deze plekken zijn aangeduid met de desbetreffende nummer op de kaart.

Deze handeling is een steekproef, er is geen garantie dat dit dakgedeelte met éénzelfde materiaal is opgebouwd. Dit kan enkel via destructief onderzoek vastgesteld worden.

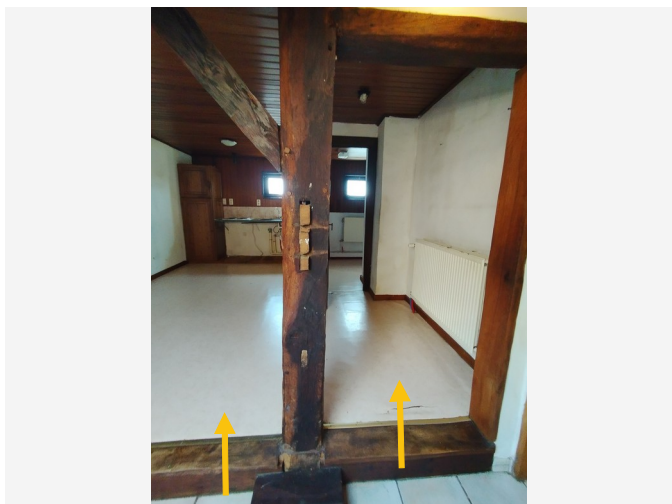
Volgens expertise kunnen we deze vinyl als niet asbest verdacht beschouwen (soepel en flexibel van structuur.)
Het is niet gekend wat eronder bevindt extra controle aangewezen bij renovatiewerken van de vloer

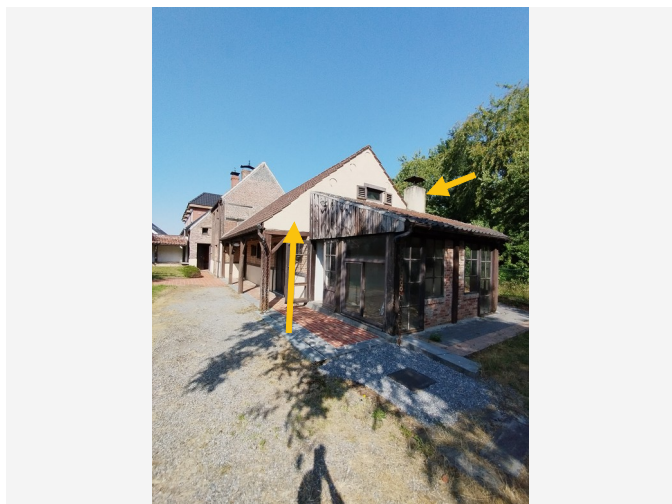
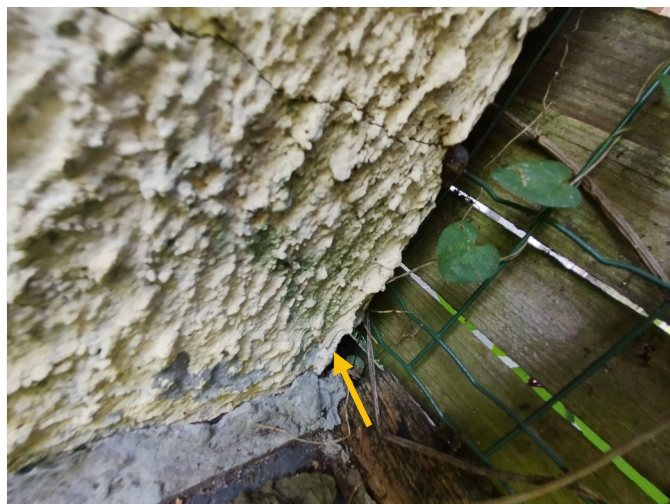
Geen asbest

#	Type	Referentie	Resultaat
9.1	Mengmonster	3	Geen asbest

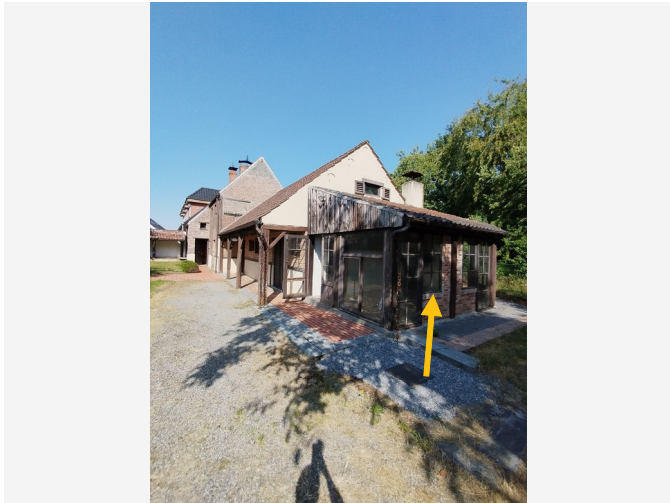
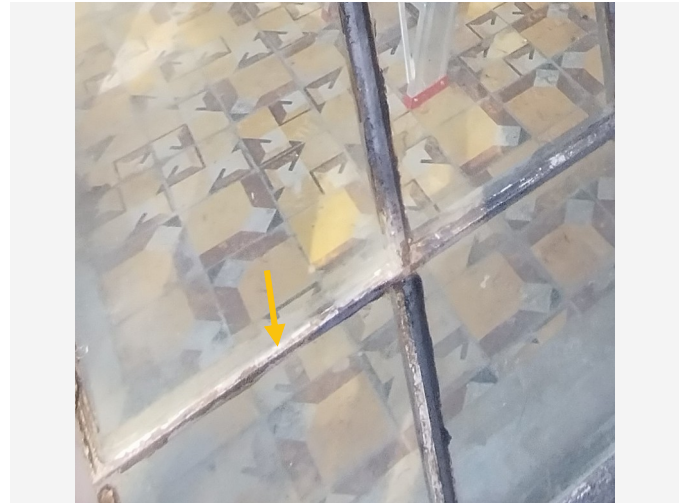
Geen asbest

#	Type	Referentie	Resultaat
10.1	Mengmonster	4	Geen asbest

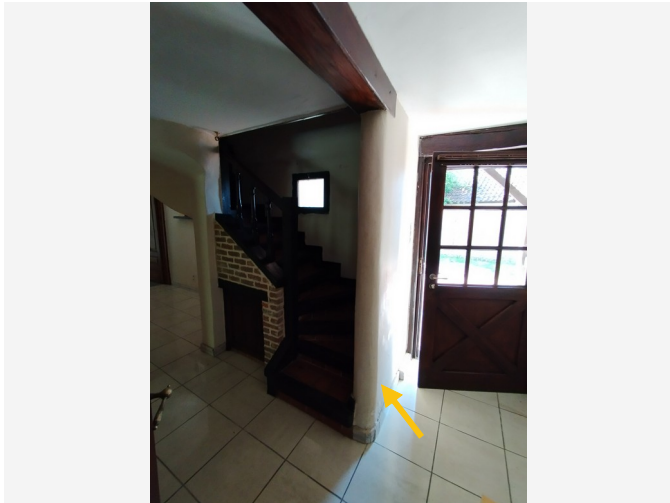
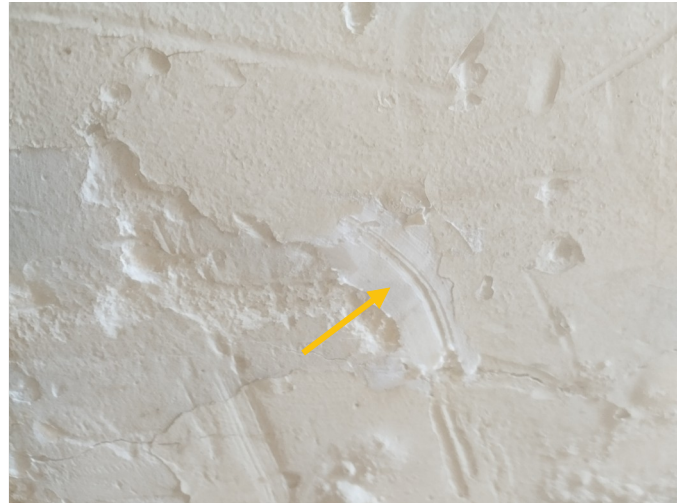
Fiche 11: Muurpleister

Geen asbest

#	Type	Referentie	Resultaat
11.1	Mengmonster	2	Geen asbest

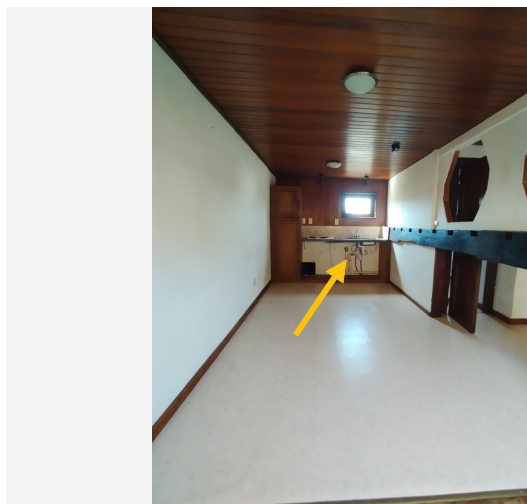
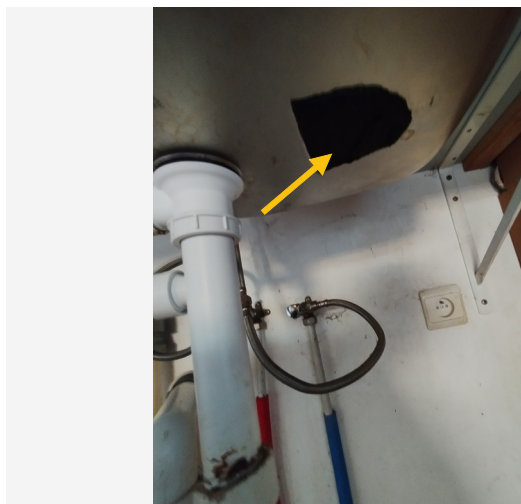
Geen asbest

#	Type	Referentie	Resultaat
12.1	Puntmonster	7	Geen asbest

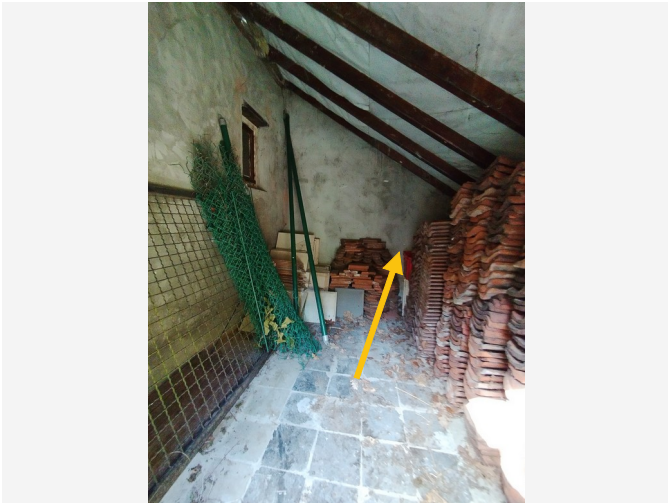
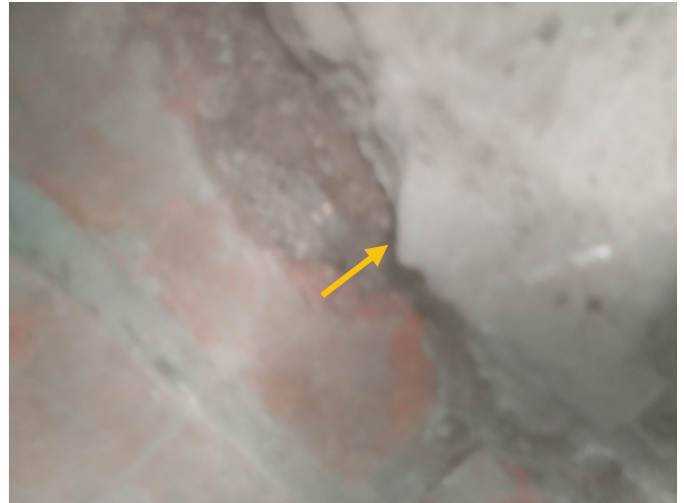
Geen asbest

#	Type	Referentie	Resultaat
13.1	Mengmonster	8	Geen asbest

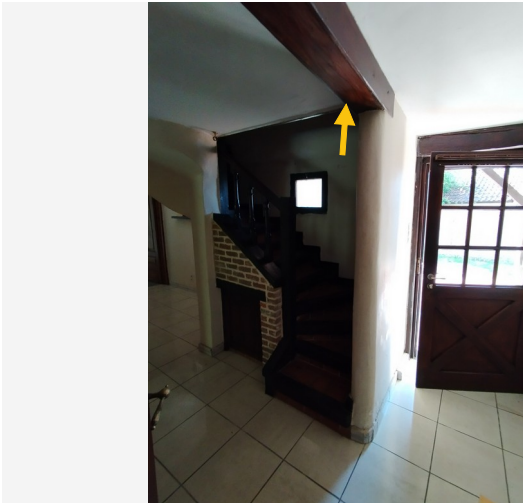
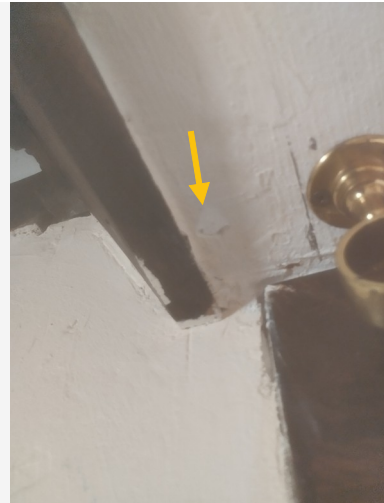
Fiche 14: Plafondpleister

Geen asbest

#	Type	Referentie	Resultaat
14.1	Mengmonster	1	Geen asbest

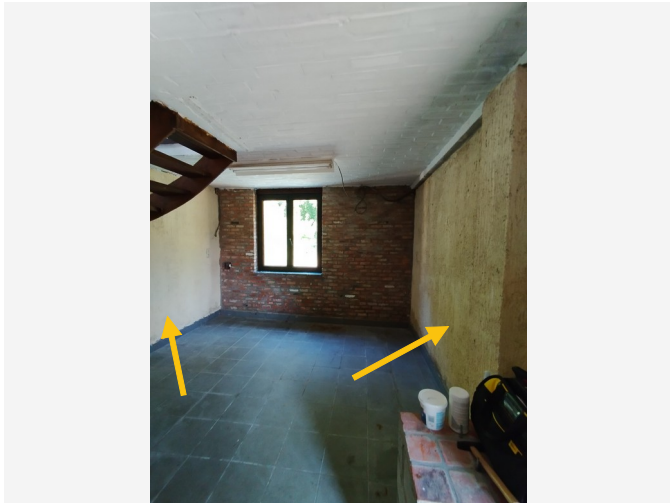
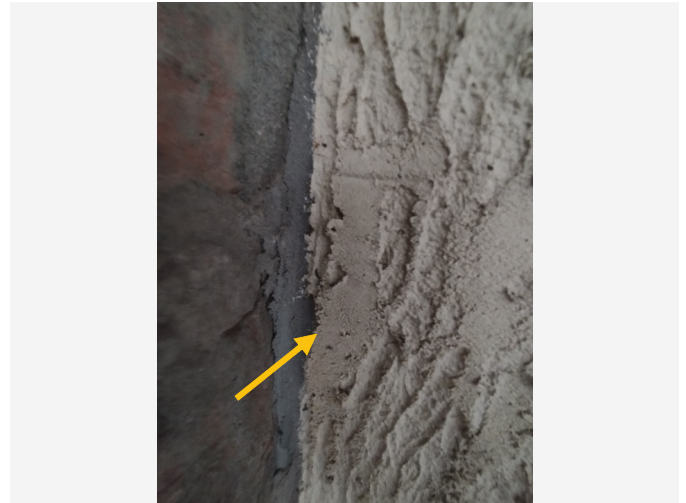
Fiche 15: Cementering ruimte +0

Geen asbest

#	Type	Referentie	Resultaat
15.1	Mengmonster	5	Geen asbest

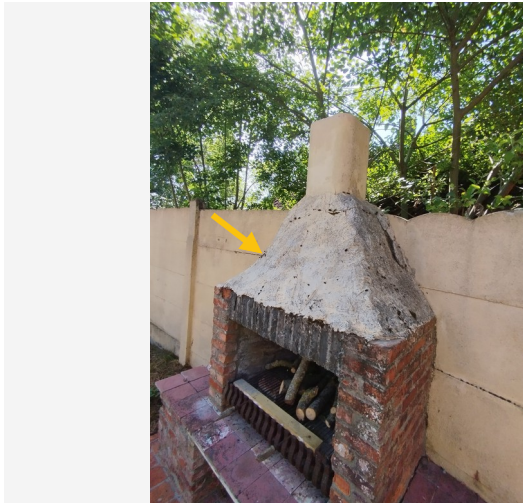
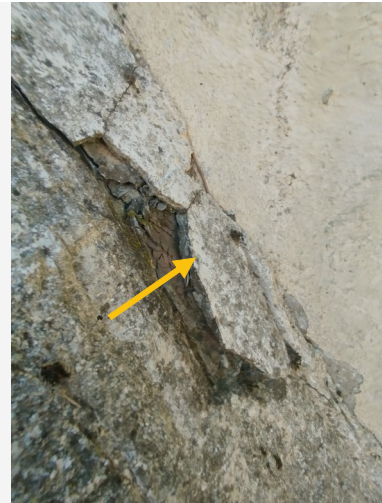
Fiche 16: Cementering buitenhaard

Geen asbest

#	Type	Referentie	Resultaat
16.1	Mengmonster	6	Geen asbest
