Asbestinventarisatetest

Eiland 35, 9520 Sint-Lievens-Houtem

Attestnummer : **20250624-000146.000**

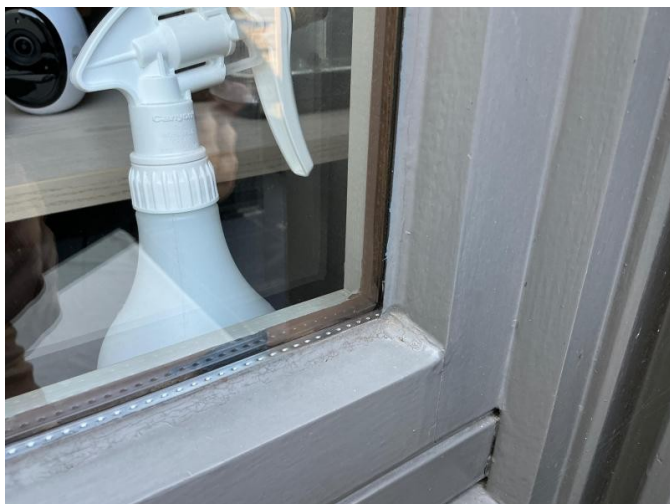
Zacht en elastisch.

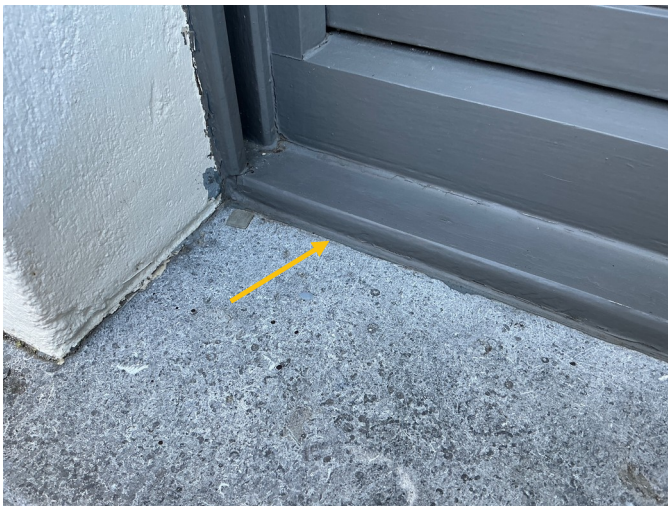
Zacht en elastisch.

Er zijn twee ramen PVC (garage en badkamer) en deze zijn beide ook niet verdacht.

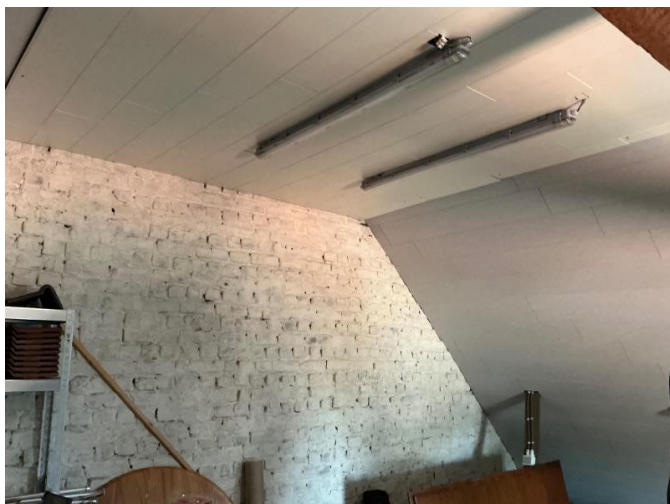
Het onderdak was niet zichtbaar. Bij de bewijsstukken is het dak van voor de werken te zien en daar zijn rode platen terug te vinden. De huidige eigenaar verklaarde dat de vorige eigenaar het dak had vernieuwd en dat er dus een kans is dat het onderdak weg is en is vernieuwd. -> woning werd gekocht in 2009 door nieuwe eigenaar.

In dit geval was wegens afgewerkte muren en vaste dakpannen het niet mogelijk/veilig om het onderdak vast te stellen. In geval van vernieuwing of afbraak mag er altijd een extra expertise gevraagd worden en zal er een staal genomen worden indien nodig.

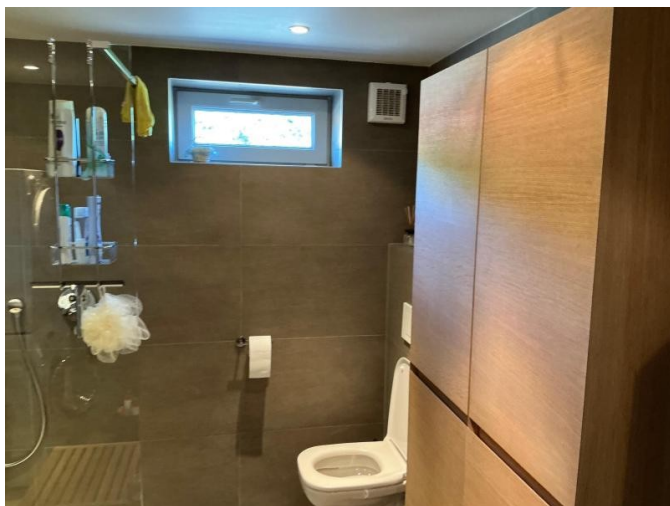
Pleisterwerk hal: 2018 (herstelling via buur)

Pleisterwerk keuken en badkamer: 2010 + behandeling opstijgend vocht

-> de tegels werden ook toen geplaatst (zie bewijsstukken)

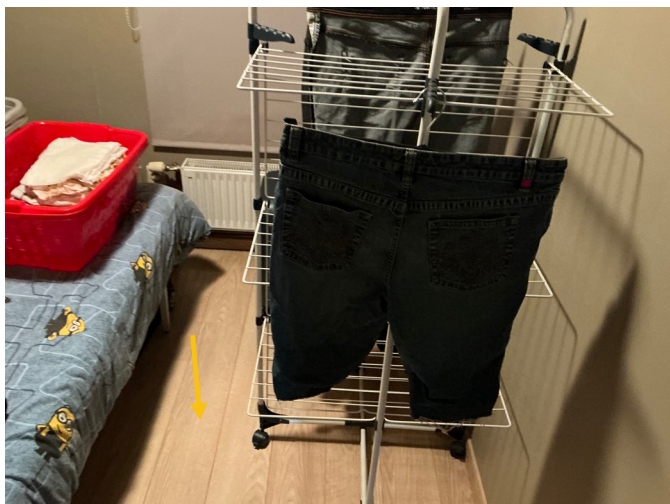
De vloer op de eerste verdieping ziet er recent uit en dus ook niet verdacht. Wegens de goede staat van de vloer was het niet mogelijk om eronder te kijken of te bemonsteren.

-> er bestaat nog altijd een kans dat er zich onder deze vloer nog verdachte materialen bevinden, extra expertise bij afbraak of renovatie is aanwezen.

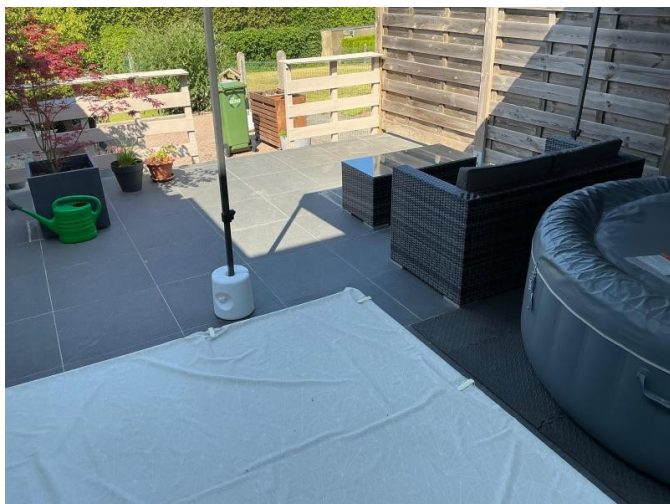
Niet verdacht, recent terras.

-> er bestaat wel nog altijd een kans dat de tegels liggen op originele/verdachte materialen. Extra expertsite bij afbraak of renovatie is aangewezen gezien het bouwjaar.

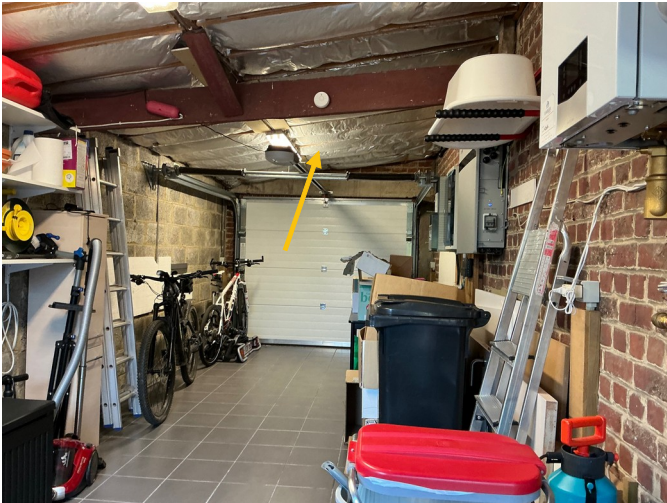
Het dak werd volledig vernieuwd. Zie bewijsstuk.

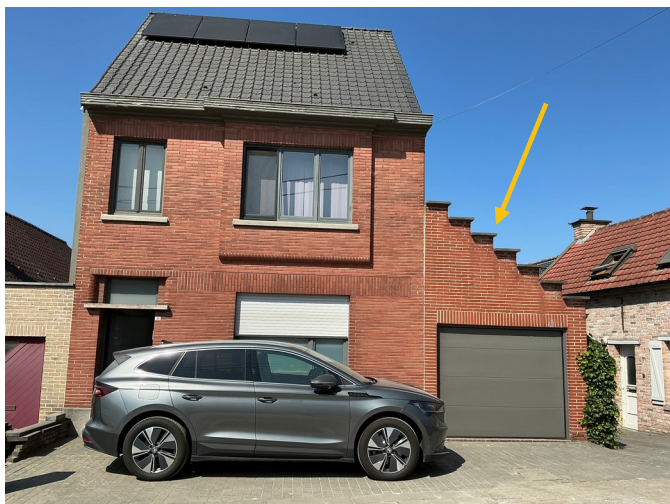
Het dak werd volledig vernieuwd boven de garage. Het bewijsstuk verklaard dat de asbestmaterialen werden verwijderd.

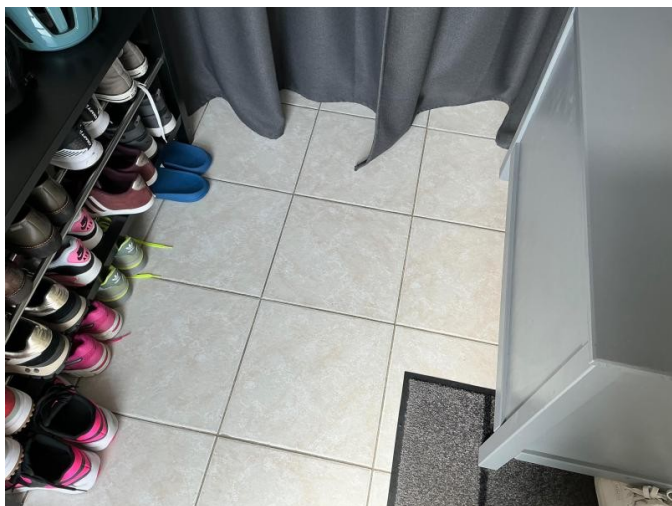
De tegels zien er redelijk recent uit in deze ruimtes.

Na verder onderzoek, was er via de kelder de opbouw te zien van de vloer. Hier werd het duidelijk dat er geen verdachte materialen zijn gebruikt.

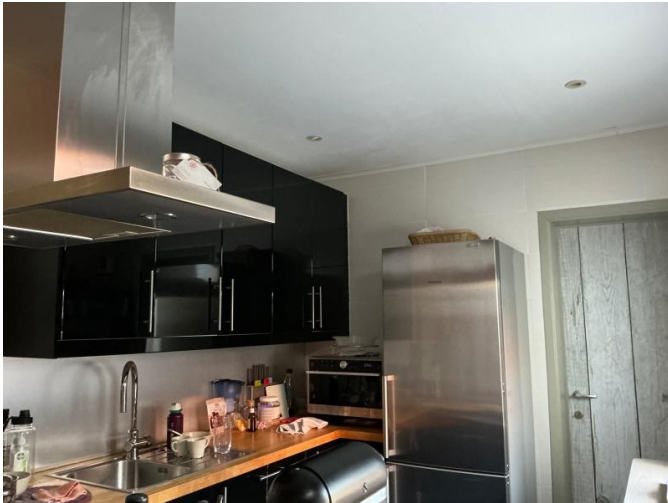
Keuken is nieuw. Na onderzoek waren er geen verdachte materialen.

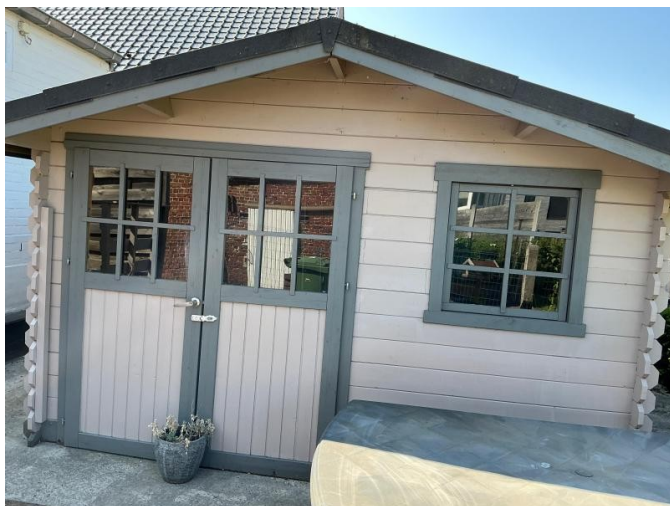
Het tuinhuis werd geplaatst in 2017. Gezien er hier geen rechtstreekse bewijsstukken van zijn omdat het niet verplicht is om een vergunning te hebben, wordt er geen uitsluitingsfiche opgemaakt.

-> er werden geen verdachte materialen vastgesteld en is duidelijk recent gezet.

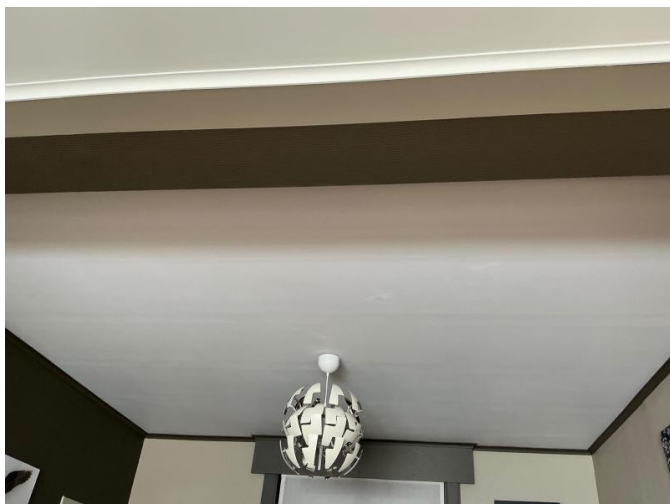
Alle plafonds in de woning zijn vals. Na verder onderzoek is het duidelijk dat de woning is opgesteld met houten roostering waar isolatie tussen zit en is afgewerkt met platen in gipspleister. Sommige plafonds hadden ook houten latten als afwerking.

-> er bestaat nog steeds een kans dat er achter deze materialen nog verdachte materialen kunnen schuilen. Extra expertise bij afbraak of renovatie is aangeraden.

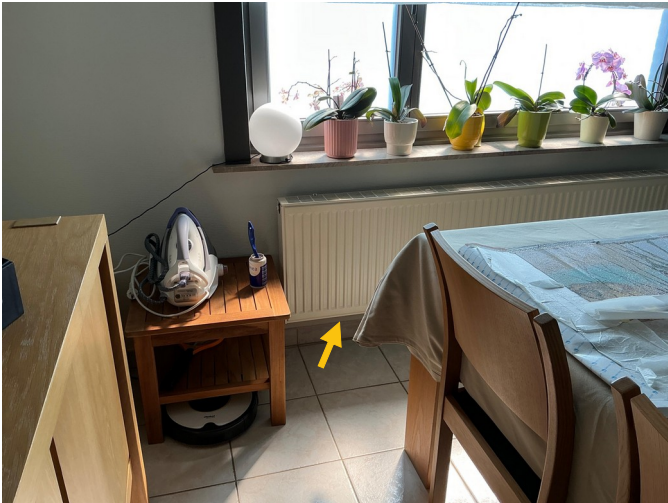
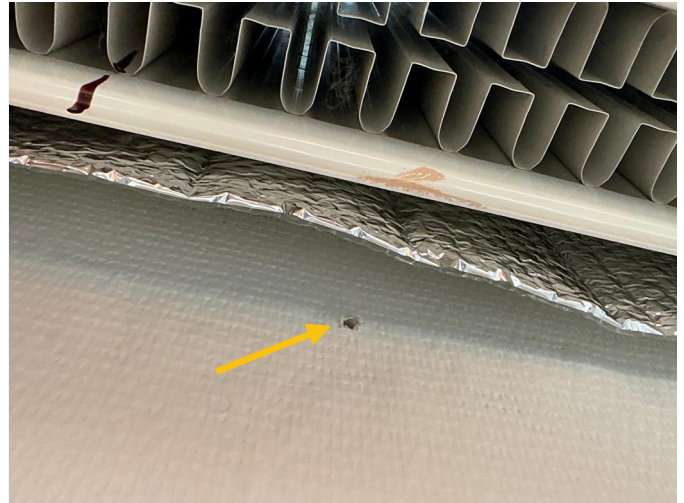
Fiche 13: Pleisterwerk muren

Geen asbest

#	Type	Referentie	Resultaat
13.1	Mengmonster	1	Geen asbest
