Asbestinventarisatetest

Koewacht 27, 9190 Stekene

Attestnummer : 20250628-000090.000

Uitgegeven op : 28.06.2025

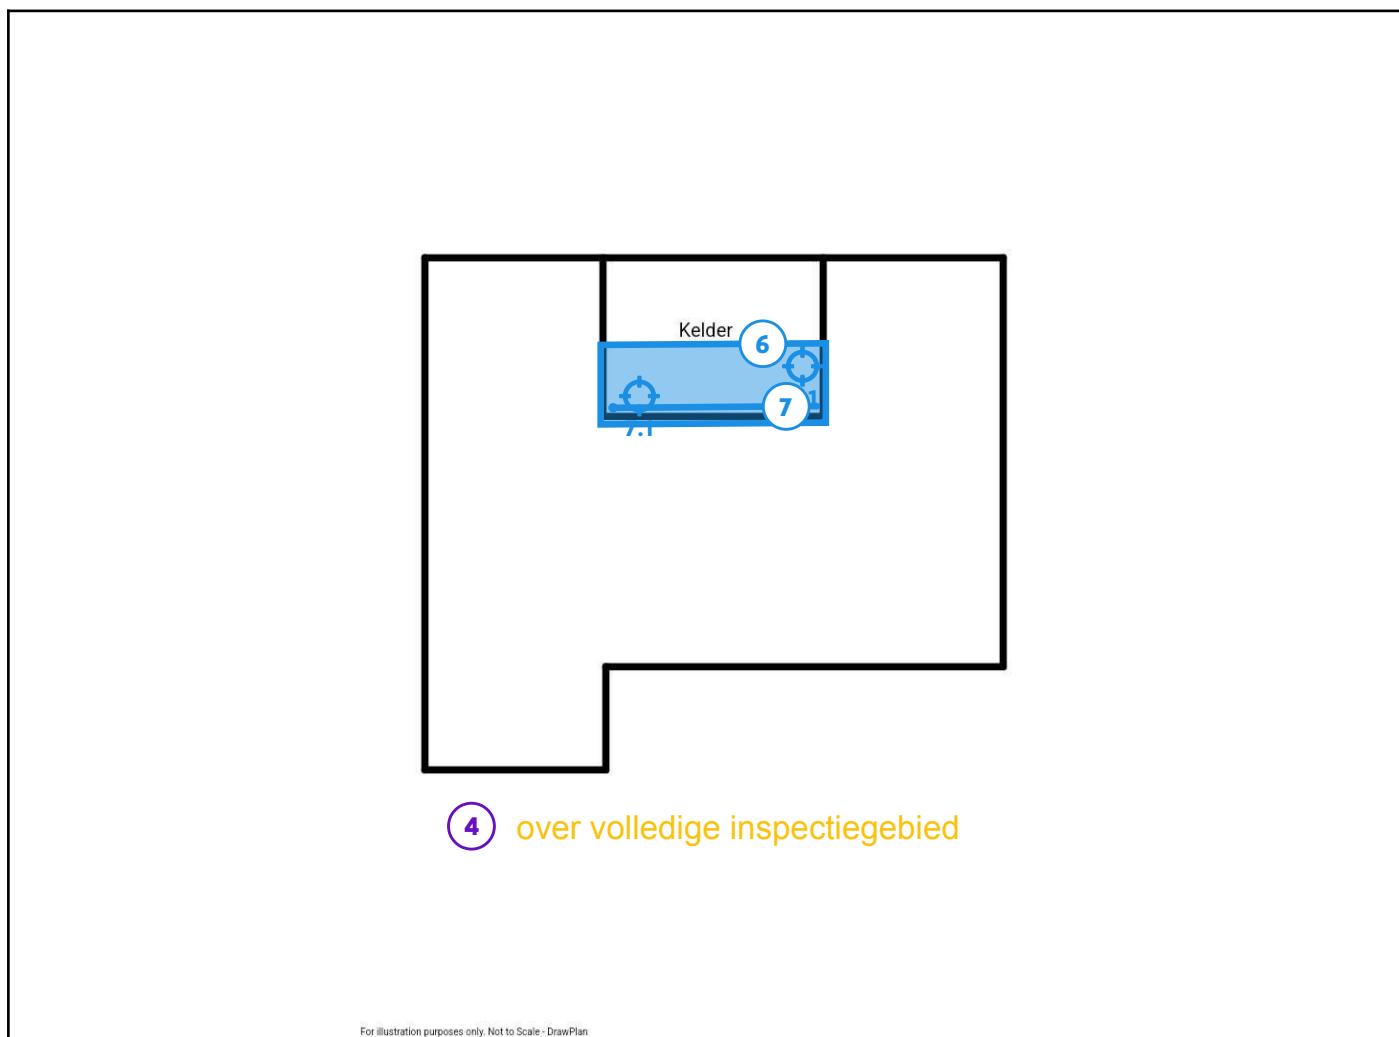
Plan 1.1: Kelder

Beschrijving	Type	Actie
4. riolering	Advies	-
6. pleisterwerk plafond	Geen asbest	-
6.1 Code: 2	Mengmonster	-
7. pleisterwerk muur	Geen asbest	-
7.1 Code: 1	Mengmonster	-

Mogelijks bevinden er zich nog asbesthoudende materialen onder de grond. Dit is te controleren bij eventuele latere sloop- of renovatiewerken. De zichtbare delen zijn uit PVC en dus niet-asbestverdacht

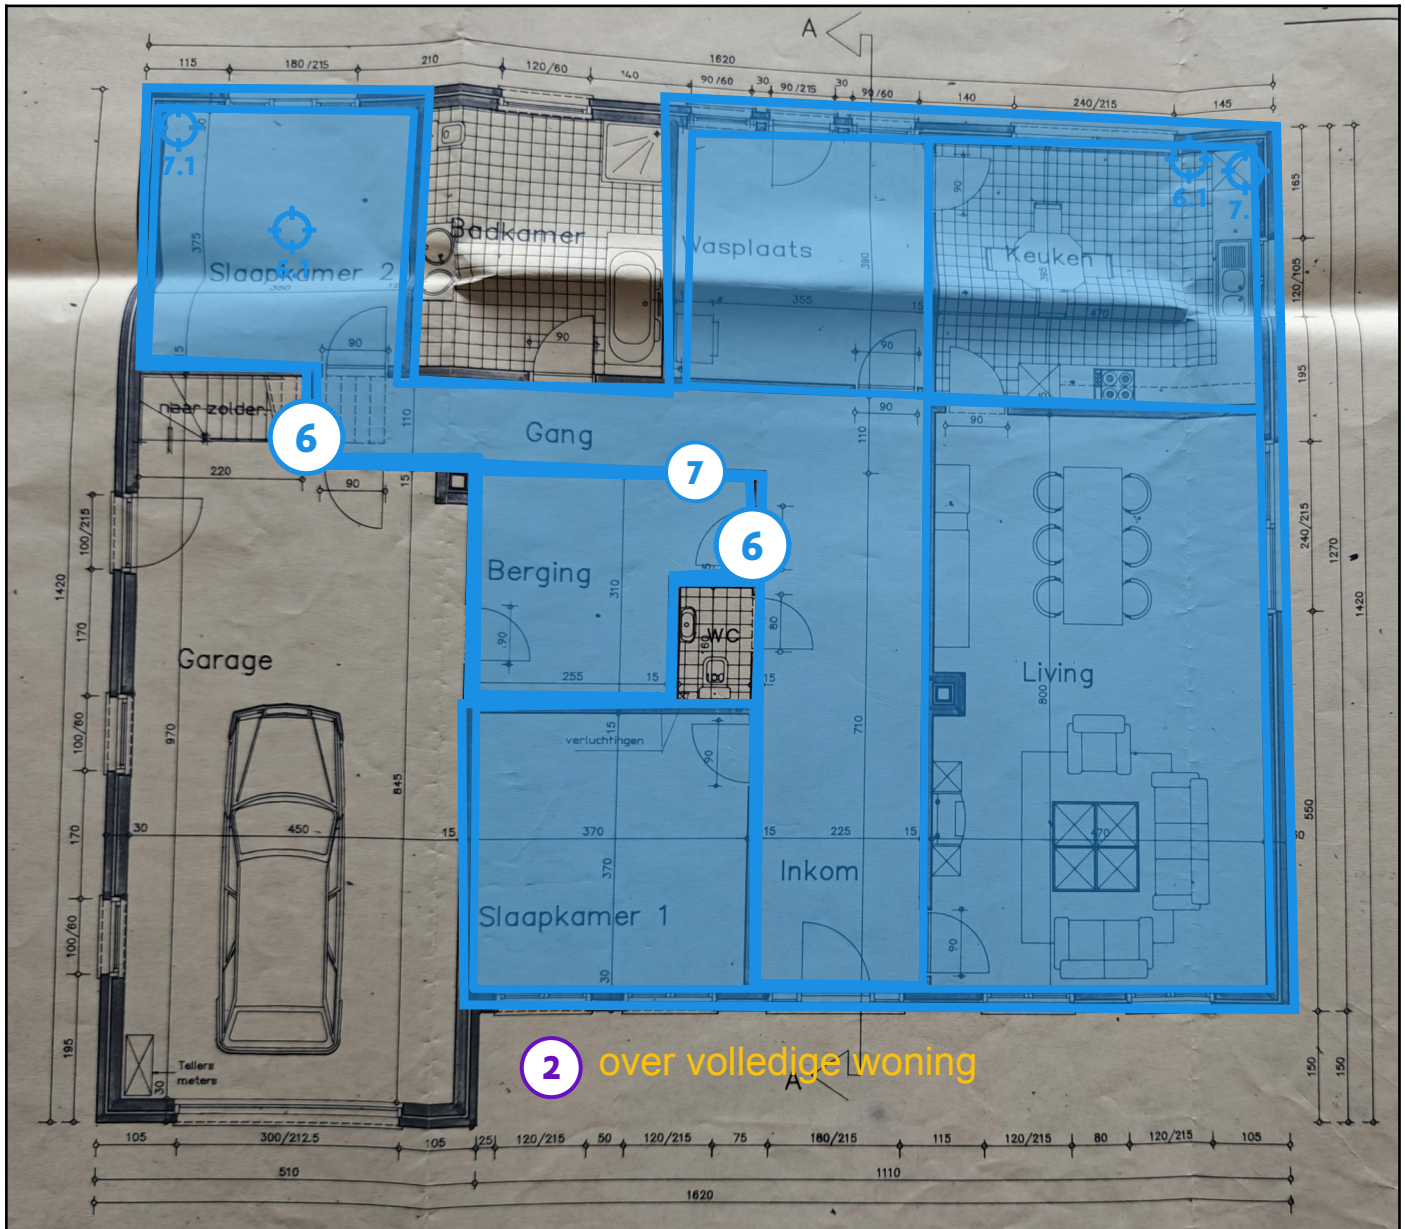
Plan 1.2: grondplan

Beschrijving	Type	Actie
2. Lijm/tegels	Advies	-
6. pleisterwerk plafond	Geen asbest	-
6.1 Code: 2	Mengmonster	-
7. pleisterwerk muur	Geen asbest	-

Mogelijk bevindt er zich asbestverdachte tegellijm achter de vloer/muur tegels. Eventueel lijmresten van oudere toepassingen.

Bij verwijderen van de vloer of muurtegels een extra staalname laten uitvoeren ter controle.

Bij verwijdering van bestaande vloerbekleding ook na te zien of er geen oude (asbesthoudende) vloerbekleding onder zit die momenteel niet zichtbaar is.

Bij verwijdering van tegels te kijken of er geen asbesthoudende tegels aanwezig zijn. Niet mogelijk om bij elke tegel onderkant te zien op moment van opmetingen (= geen destructief onderzoek).

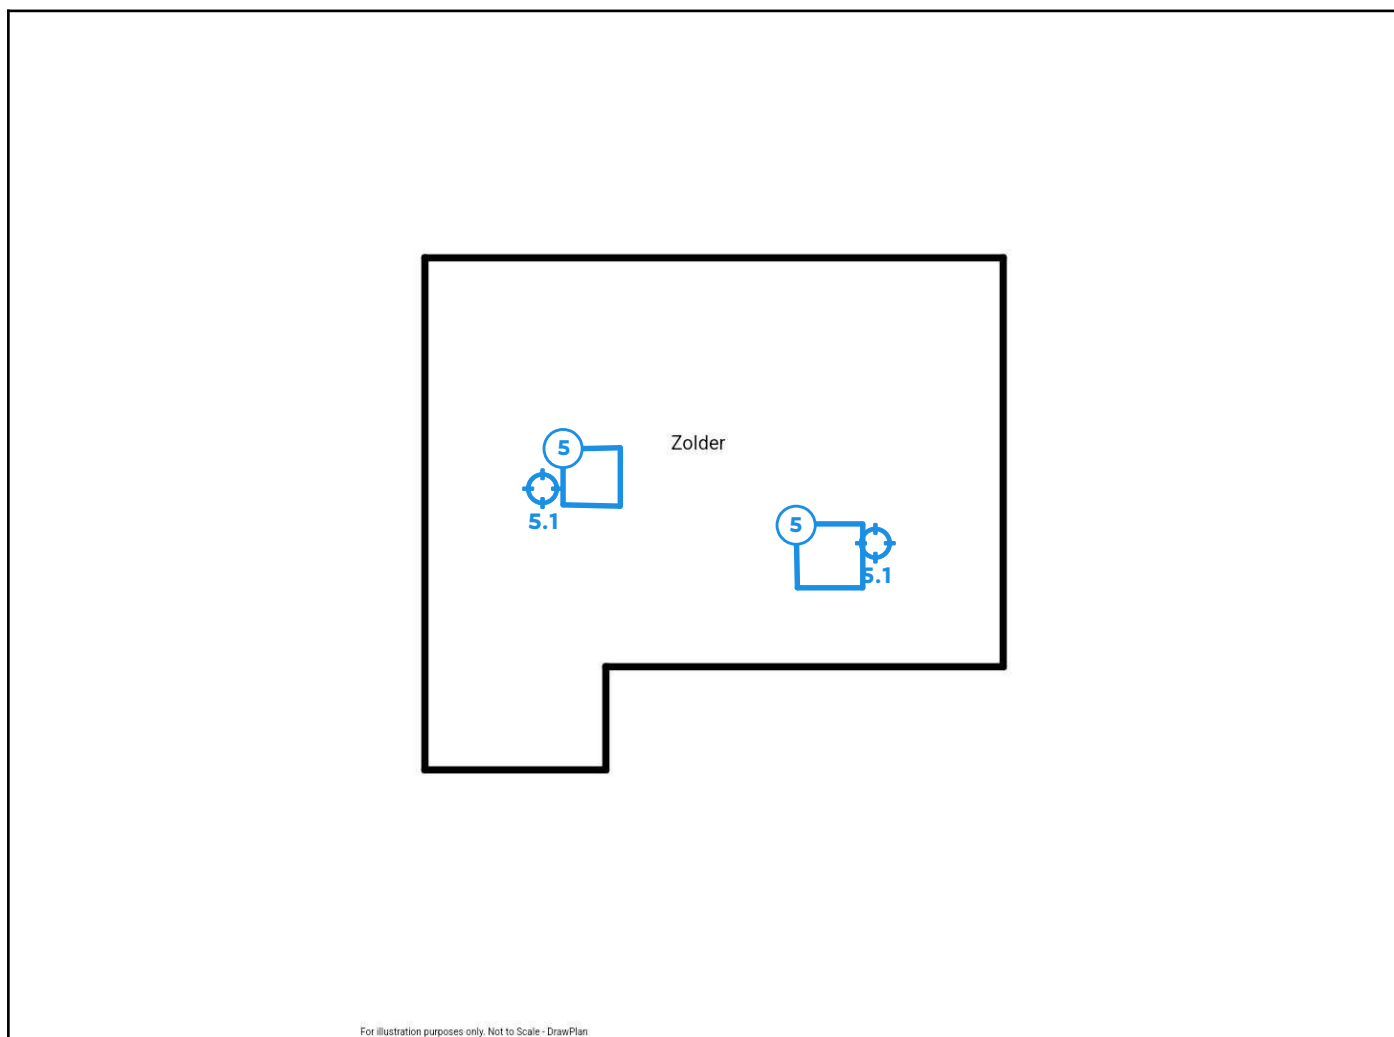
Plan 1.3: Zolder

Beschrijving	Type	Actie
5. cementering gevel	Geen asbest	-
5.1 Code: 3	Mengmonster	-

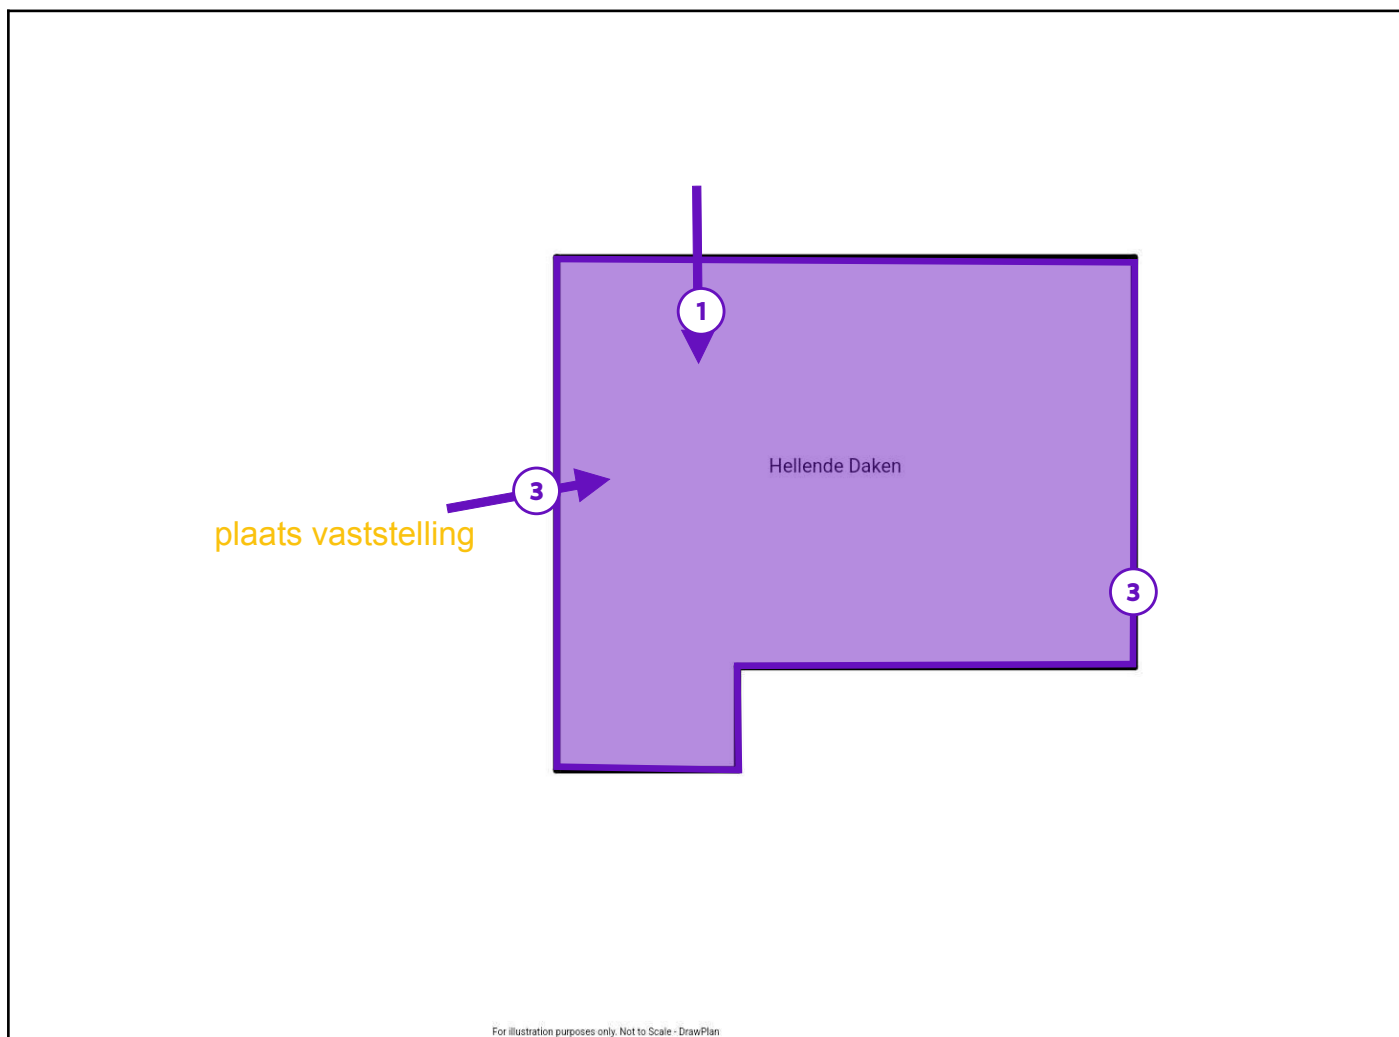
Plan 1.4: Dakenplan

Beschrijving	Type	Actie
1. schouw	Beperking	-
3. onderdak = niet asbesthoudend	Advies	-

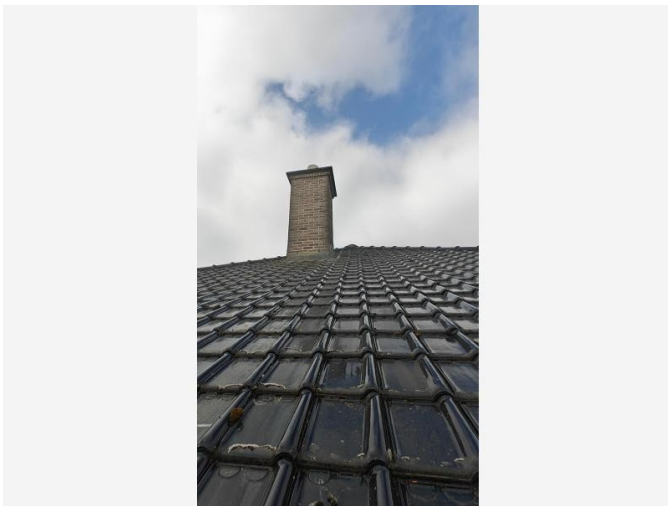
Situeringfoto

Tijdelijke beperking

Reden: Het te onderzoeken materiaal situeert zich hoger dan 3,50 m te rekenen vanaf een veilige ondergrond

Uitleg van de asbestdeskundige: Geen mogelijkheid om te zien of er zich eventueel asbesthoudende materialen bevinden in de rookgaskanalen/schouwen.

(Asbest)materiaal	Rookgaskanaal
Karakterisatie	Asbest (verdacht)
Primaire drager	schouw van verwarmingsinstallatie/elementen

Bij eventuele latere sloop of renovatie dient men dit te controleren.

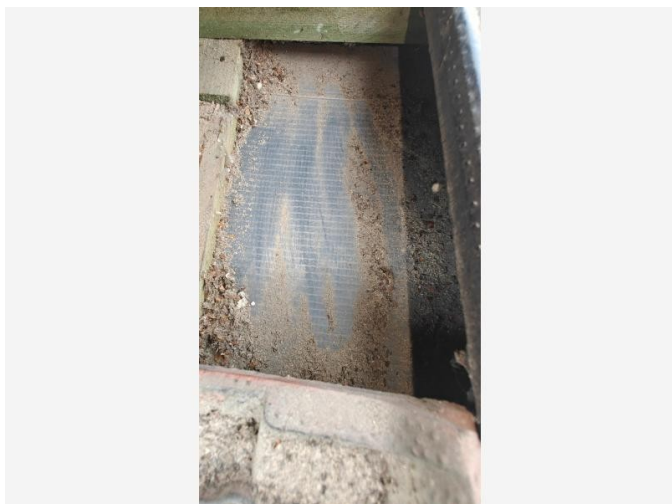
Vrije foto

onderdak = niet asbesthoudend = bplex.

Dit werd vastgesteld via dakpannen linkergevel.

Dit is een steekproef. Dit geeft een indicatie over de plaats waar de steekproef werd uitgevoerd, maar deze zijn niet altijd representatief voor de totaliteit van het onderdak.

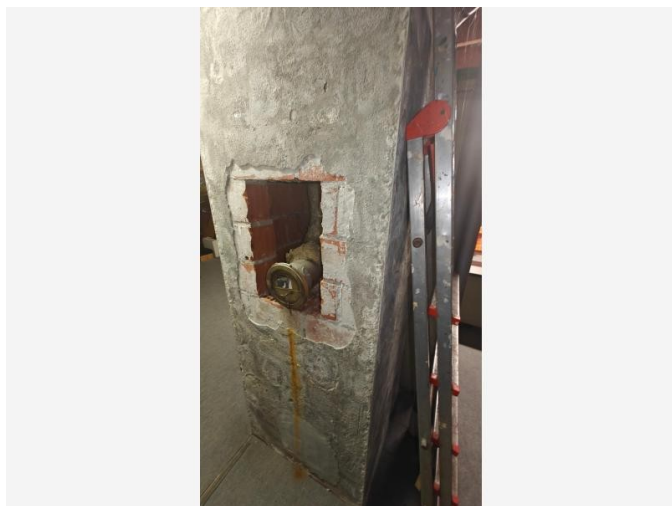
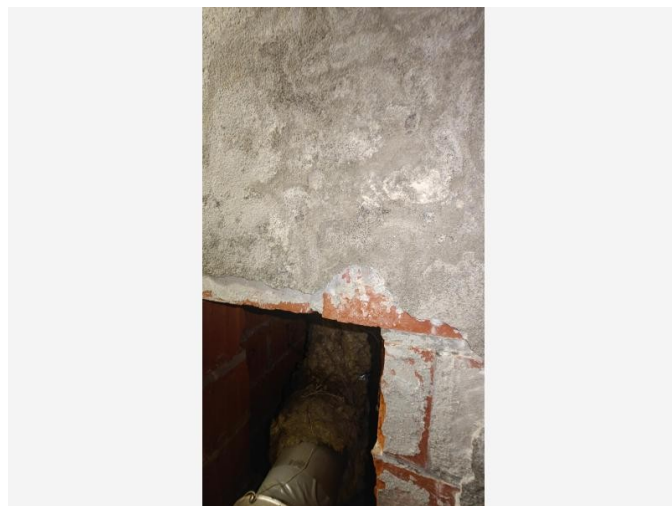
Geen asbest

#	Type	Referentie	Resultaat
5.1	Mengmonster	3	Geen asbest

Beschrijving	cementering gevel
Omgeving	Binnen
Primaire drager	Wand buitenschil
Bindmiddel van materiaal	Cement
Gebondenheid op basis van bindmiddel	Hecht
Hoeveelheid (gewicht - aantal)	<ul style="list-style-type: none">• 1.000,00 kg - 1 stuk
Totaal gewicht	1.000,00 kg
Identificatiemethode	Vaststelling met monstername
Destructieve handeling voor identificatie	Nee
Opmerking	afmetingen/gewichten zijn een indicatief.

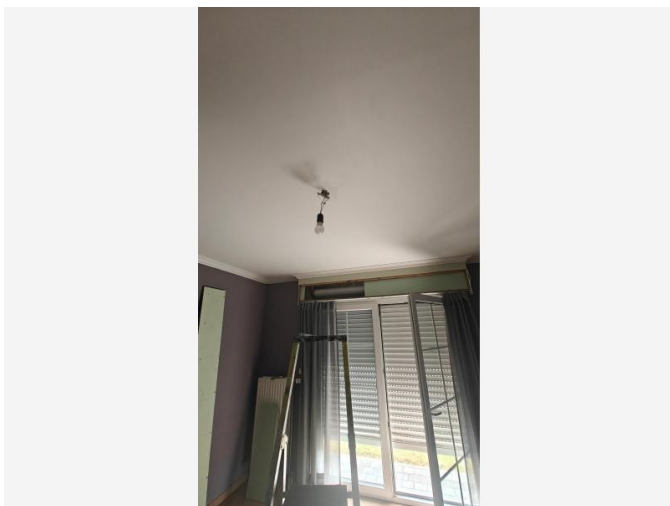
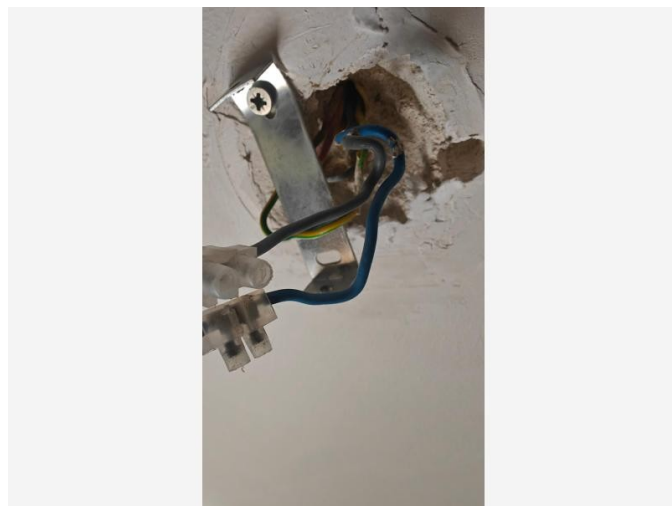
Geen asbest

#	Type	Referentie	Resultaat
6.1	Mengmonster	2	Geen asbest

Beschrijving	pleisterwerk plafond
Omgeving	Binnen
Primaire drager	Plafond
Bindmiddel van materiaal	Gips - kalk
Gebondenheid op basis van bindmiddel	Niet-hechtgebonden
Hoeveelheid (oppervlakte - dikte - aantal)	• 250,00 m ² - 1,00 cm - 1 stuk
Totaal volume	2,50 m ³
Identificatiemethode	Vaststelling met monstername
Destructieve handeling voor identificatie	Nee
Opmerking	<p>Volgende ruimtes bemonsterd:</p> <ul style="list-style-type: none">- individuele ruimte: slaapkamer links achter (aan lichtpunt) --> foto- natte ruimte: keuken (aan rolluikkast)- trappenhal: gang naar kelder (aan deur) <p>Volgende ruimtes niet bemonsterd:</p> <ul style="list-style-type: none">- stookruimte: geen pleisterwerk plafond in stookruimte <p>Voorlaagde plafonds op verschillende plaatsen getest. Bij eventuele verbouwingswerken te checken dat er geen ander type voorzetwanden aanwezig zijn (asbesthoudende).</p> <p>Tevens niet zichtbaar wat er zich achter de plafonds bevindt.</p> <p>afmetingen/gewichten zijn een indicatief.</p>

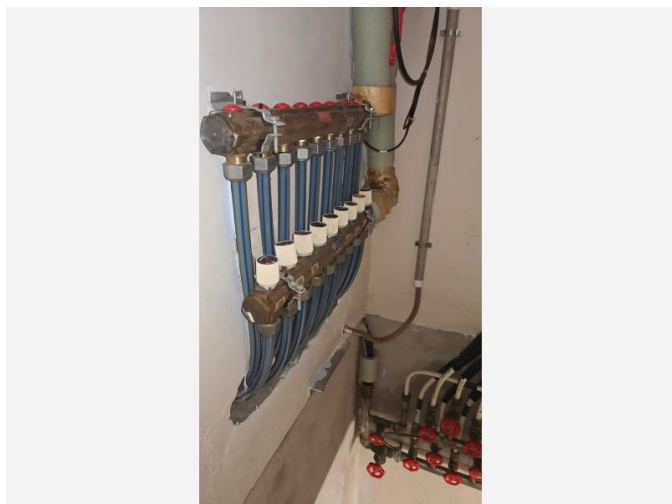
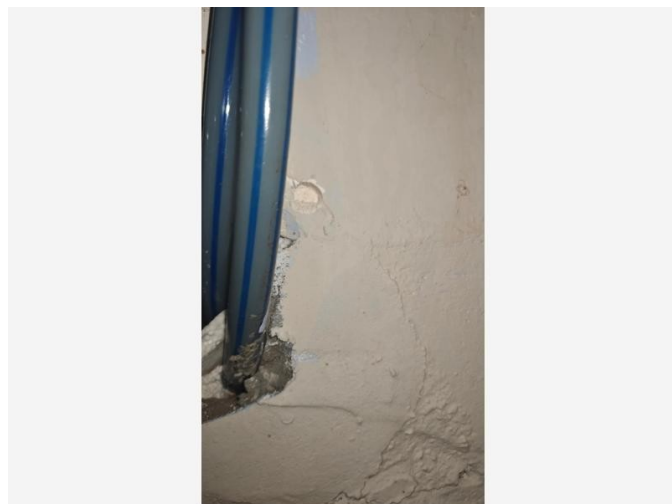
Geen asbest

#	Type	Referentie	Resultaat
7.1	Mengmonster	1	Geen asbest

Beschrijving	pleisterwerk muur
Omgeving	Binnen
Primaire drager	Binnenwand
Bindmiddel van materiaal	Gips - kalk
Gebondenheid op basis van bindmiddel	Niet-hechtgebonden
Hoeveelheid (oppervlakte - dikte - aantal)	• 250,00 m ² - 1,00 cm - 1 stuk
Totaal volume	2,50 m ³
Identificatiemethode	Vaststelling met monsternamen
Destructieve handeling voor identificatie	Nee
Opmerking	<p>Volgende ruimtes bemonsterd:</p> <ul style="list-style-type: none">- individuele ruimte: slaapkamer achteraan links (aan rolluikkast)- natte ruimte: keuken (rechtergevel boven kasten)- trappenhuis: trap naar kelder (muur kant voorgevel) --> foto <p>Volgende ruimtes niet bemonsterd:</p> <ul style="list-style-type: none">- stookruimte: geen pleisterwerk in stookruimte. <p>Voorzetwanden op verschillende plaatsen getest. Bij eventuele verbouwingswerken te checken dat er geen ander type voorzetwanden aanwezig zijn (asbesthoudende).</p> <p>Tevens niet zichtbaar wat er achter de voorzetwanden zich bevindt.</p> <p>afmetingen/gewichten zijn een indicatief.</p>
