# Asbestinventarisatetest

Verbindingsstraat 41, 3960 Bree

Attestnummer : 20250409-000417.000

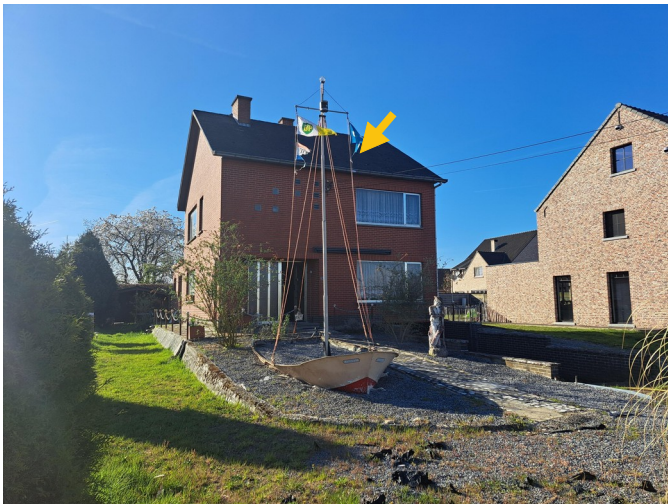
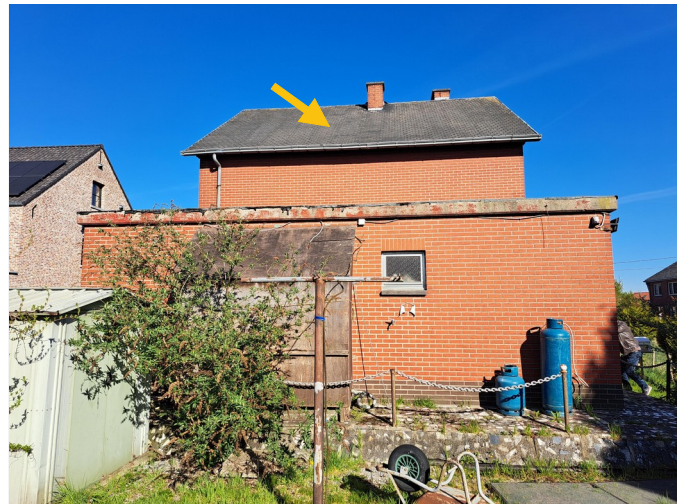
Het asbestmateriaal valt onder de mijlpaal van 2034.

Eindbeoordeling materiaalrisico	Verhoogd materiaalrisico en/of verhoogde kans op vezelvrijgave
---------------------------------	--

Gebondenheid	Categorie 1: hechtgebonden in oorsprong
Asbestsoort (vezeltype)	Crocidoliet aanwezig
Asbestconcentratie	Laag (< 50%)
Afschermingsgraad van het gehele materiaal	Geheel of deels vrij aan de buitenlucht
Toestand van het materiaal	Matig beschadigd, matig verweerd

Beschrijving	Dak uit Asbestverdachte leien
Omgeving	Buiten
Primaire drager	Schuin dak
Asbestmateriaal	Dak- en gevelbekleding - Lei, shingle
Bindmiddel van asbestmateriaal	Cement
Gebondenheid op basis van bindmiddel	Hecht
Hoeveelheid (oppervlakte - aantal)	<ul style="list-style-type: none"><li>• 100,00 m<sup>2</sup> - 1 stuk</li></ul>
Totale oppervlakte	100,00 m <sup>2</sup>
Eenvoudig bereikbaar	Ja
Bevestigingswijze	<ul style="list-style-type: none"><li>• Genageld, geniet</li></ul>
Identificatiemethode	Vaststelling zonder monsternamen
Destructieve handeling voor identificatie	Nee
Opmerking	Op basis van onze expertise als deskundigen hebben we deze leien als asbesthoudend geclassificeerd, zonder staalname. De opgegeven volumes zijn slechts schattingen en mogen niet worden gebruikt als maatstaf voor heffingen.

- Zorg voor een veilig beheer. Vermijd het beschadigen van het asbestmateriaal. Controleer de toestand jaarlijks op wijzigingen.
- Hemelwater dat afspoelt van asbestcement daken of gevels kan asbestdeeltjes bevatten. Gebruik het enkel voor gesloten circuits (bv. spoelen toiletten). Reinig na het vervangen van het dak of de gevel de dakgoten en regenwaterput of -ton om asbesthoudend sediment of slib te verwijderen
- Voer bijkomende staalname(s) uit.

- Eenvoudige handelingen: mag via doe-het-zelf of door werknemer(s) met opleidingsattest eenvoudige handelingen  
Raadpleeg de actuele wetgeving op de website van OVAM. Onder strikte voorwaarden is het eventueel toegestaan om deze toepassing zelf te verwijderen.
- Eenvoudige handelingen: enkel door erkend asbestverwijderaar  
Gezien de staat van de leien, die redelijk verweerd zijn, en hoewel deze eventueel door eenvoudige handelingen verwijderd kunnen worden, adviseer ik als deskundige om de verwijdering te laten uitvoeren

door een erkende asbestverwijderaar. Dit garandeert de veiligheid van zowel de bewoners als de burens.

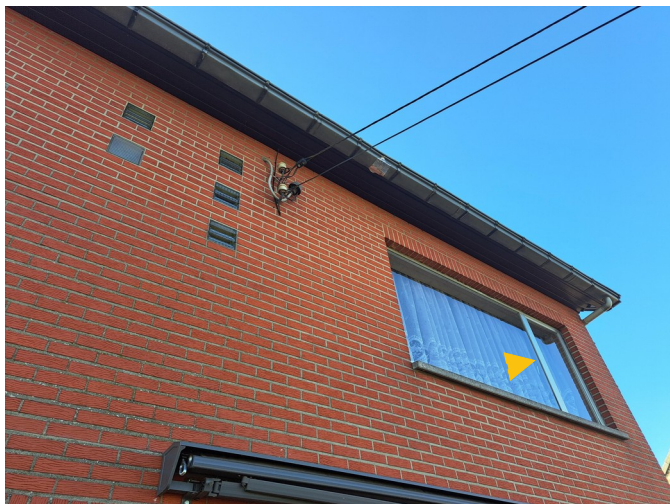
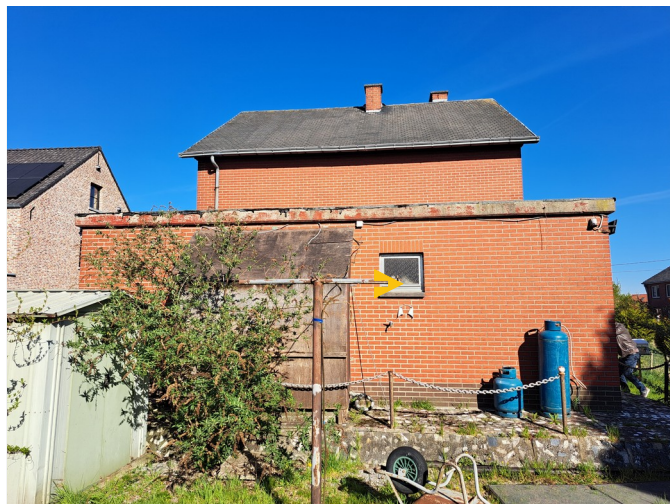
Het asbestmateriaal valt onder de mijlpaal van 2040.

Eindbeoordeling materiaalrisico	Zeer laag materiaalrisico en/of zeer lage kans op vezelvrijgave
---------------------------------	---

Gebondenheid	Categorie 1: hechtgebonden in oorsprong
Asbestsoort (vezeltype)	Alleen chrysotiel
Asbestconcentratie	Laag (< 50%)
Afschermingsgraad van het gehele materiaal	Geheel of deels vrij aan de buitenlucht
Toestand van het materiaal	Onbeschadigd, niet verweerd

#	Type	Referentie	Resultaat
2.1	Puntmonster	a422	Chrysotiel

Beschrijving	witte siliconen stalen ramen
Omgeving	Buiten
Primaire drager	Wandopening verticaal (raam, deur, ...)
Asbestmateriaal	In-situ afwerkingslagen - Pasta, stopverf, voegsel, stopsel, vulsel, mastiek, kitten, ...
Bindmiddel van asbestmateriaal	Kitten, mastiek, pasta
Gebondenheid op basis van bindmiddel	Hecht
Hoeveelheid (gewicht - aantal)	<ul style="list-style-type: none"><li>• 2,00 kg - 1 stuk</li></ul>
Totaal gewicht	2,00 kg
Eenvoudig bereikbaar	Ja
Bevestigingswijze	<ul style="list-style-type: none"><li>• Verlijmd, ingegoten, versmeerd</li></ul>
Identificatiemethode	Vaststelling met monsternamen
Destructieve handeling voor identificatie	Nee
Opmerking	witte harde kit tussen de raamkader en het glas

- Zorg voor een veilig beheer. Vermijd het beschadigen van het asbestmateriaal. Controleer de toestand jaarlijks op wijzigingen.

- Eenvoudige handelingen: mag via doe-het-zelf of door werknemer(s) met opleidingsattest eenvoudige handelingen omdat het hechtgebonden is en in vaste toestand verkeerd

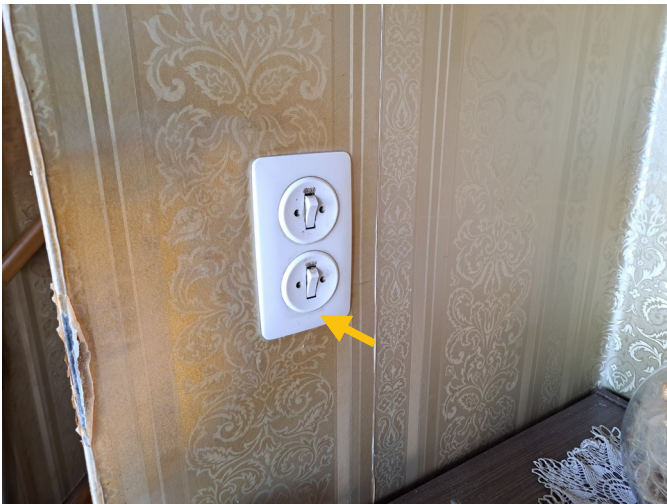
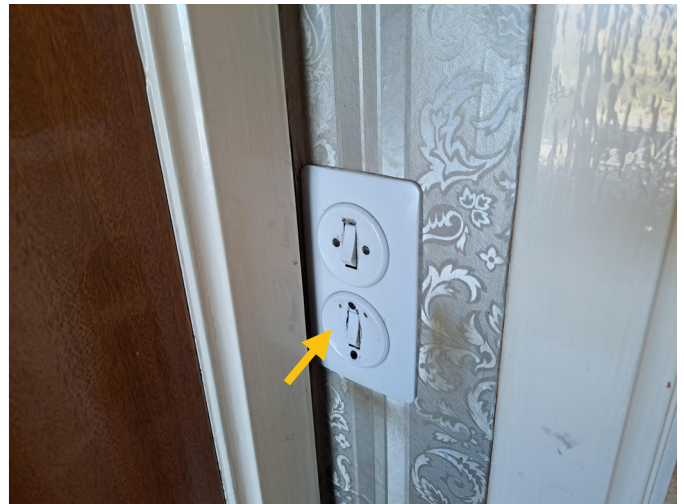
Het asbestmateriaal valt onder de mijlpaal van 2040.

Eindbeoordeling materiaalrisico	Laag materiaalrisico en/of verlaagde kans op vezelvrijgave
---------------------------------	--

Gebondenheid	Categorie 1: hechtgebonden in oorsprong
Asbestsoort (vezeltype)	Crocidoliet aanwezig
Asbestconcentratie	Laag (< 50%)
Afschermingsgraad van het gehele materiaal	Geheel of deels (ook) vrij aan de binnenlucht
Toestand van het materiaal	Onbeschadigd, niet verweerd

Beschrijving	bakeliet schakelaars
Omgeving	Binnen
Primaire drager	Communicatie en elektrische infrastructuur en uitrusting
Asbestmateriaal	Plaat, paneel, tablet - Type Bakeliet
Bindmiddel van asbestmateriaal	Kunststof of -hars
Gebondenheid op basis van bindmiddel	Hecht
Hoeveelheid (oppervlakte - dikte - aantal)	• 0,40 m <sup>2</sup> - 2,00 cm - 1 stuk
Totaal volume	0,008 m <sup>3</sup>
Eenvoudig bereikbaar	Ja
Bevestigingswijze	• Geschroefd
Identificatiemethode	Vaststelling zonder monsternamen
Destructieve handeling voor identificatie	Nee

- Zorg voor een veilig beheer. Vermijd het beschadigen van het asbestmateriaal. Controleer de toestand jaarlijks op wijzigingen.

- Eenvoudige handelingen: mag via doe-het-zelf of door werknemer(s) met opleidingsattest eenvoudige handelingen omdat het hechtgebonden is en in vaste toestand verkeerd

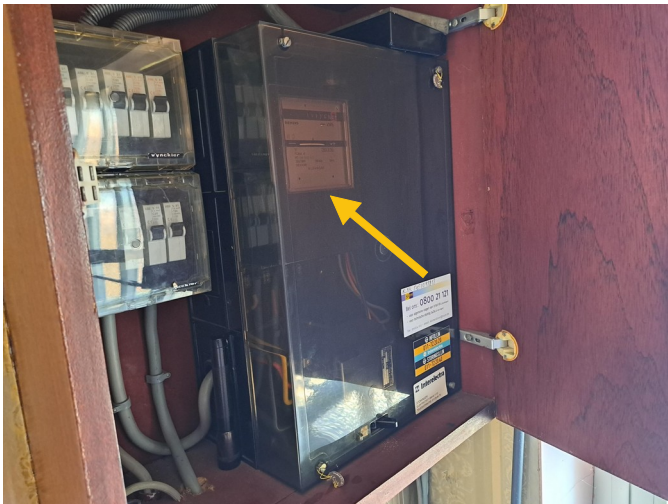
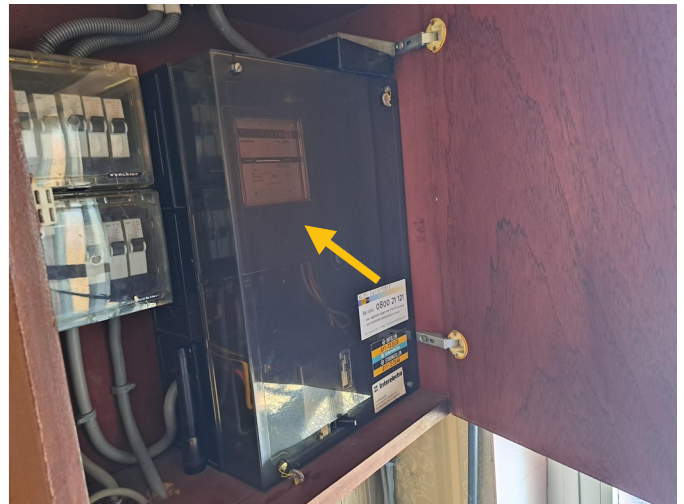
Het asbestmateriaal valt onder de mijlpaal van 2040.

Eindbeoordeling materiaalrisico	Laag materiaalrisico en/of verlaagde kans op vezelvrijgave
---------------------------------	--

Gebondenheid	Categorie 1: hechtgebonden in oorsprong
Asbestsoort (vezeltype)	Crocidoliet aanwezig
Asbestconcentratie	Laag (< 50%)
Afschermingsgraad van het gehele materiaal	Geheel of deels (ook) vrij aan de binnenlucht
Toestand van het materiaal	Onbeschadigd, niet verweerd

Beschrijving	zwarte bakeliet tellerkast in meterkast
Omgeving	Binnen
Primaire drager	Communicatie en elektrische infrastructuur en uitrusting
Asbestmateriaal	Plaat, paneel, tablet - Type Bakeliet
Bindmiddel van asbestmateriaal	Kunststof of -hars
Gebondenheid op basis van bindmiddel	Hecht
Hoeveelheid (oppervlakte - dikte - aantal)	<ul style="list-style-type: none"> <li>0,70 m<sup>2</sup> - 0,50 cm - 1 stuk</li> </ul>
Totaal volume	0,004 m <sup>3</sup>
Eenvoudig bereikbaar	Ja
Bevestigingswijze	<ul style="list-style-type: none"> <li>Geschroefd</li> </ul>
Identificatiemethode	Vaststelling zonder monsternamen
Destructieve handeling voor identificatie	Nee
Opmerking	<p>Deze oppervlakte werd niet gemeten, maar geschat op basis van een benadering van de aanwezige tellerkast. Deze schatting mag niet worden gebruikt als maatstaf voor heffingen. Als deskundigen hebben wij vastgesteld dat het materiaal daadwerkelijk bakeliet betreft en geen harde pvc. Bakeliet wordt door ons beschouwd als een asbestverdachte toepassing, aangezien het in veel gevallen asbesthoudend is. We hebben geen staalname uitgevoerd om de functionaliteit van de tellerkast niet in gevaar te brengen. Daarnaast is staalname verboden, aangezien de tellerkast eigendom is van de nutsvoorzieningsmaatschappij.</p>

- Zorg voor een veilig beheer. Vermijd het beschadigen van het asbestmateriaal. Controleer de toestand jaarlijks op wijzigingen.
- Voer bijkomende staalname(s) uit.

- Eenvoudige handelingen: mag via doe-het-zelf of door werknemer(s) met opleidingsattest eenvoudige handelingen  
Deze toepassing mag volgens de huidige wetgeving worden verwijderd via eenvoudige handelingen. Aangezien deze toepassing echter eigendom is van de nutsvoorzieningsmaatschappij, mag deze uitsluitend worden verwijderd door hen of door een door hen aangestelde onderaannemer die beschikt over de nodige attesten en opleidingen. Daarom wordt hier verwezen naar de methode van een erkende verwijderaar, maar in feite dient dit via de nutsvoorzieningsmaatschappij te verlopen.

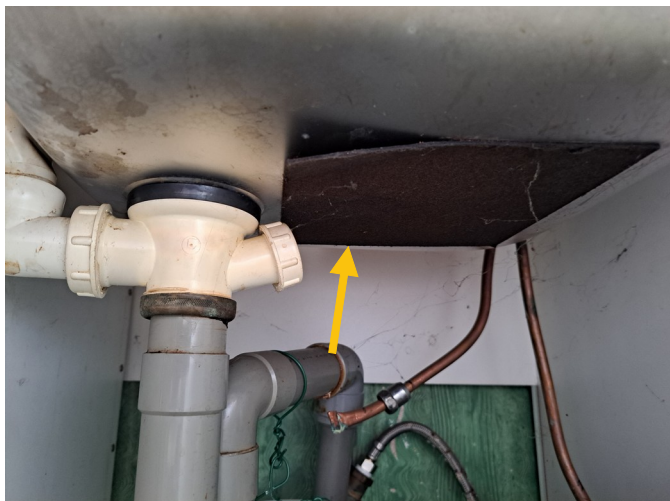
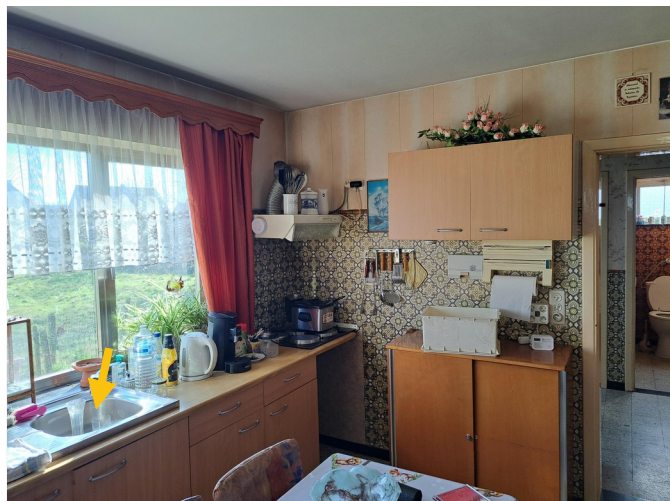
## Fiche 5: zwarte antidreunplaatje onder lavabo keuken

Het asbestmateriaal valt onder de mijlpaal van 2040.

Eindbeoordeling materiaalrisico	Zeer laag materiaalrisico en/of zeer lage kans op vezelvrijgave
---------------------------------	---

Gebondenheid	Categorie 1: hechtgebonden in oorsprong
Asbestsoort (vezeltype)	Alleen chrysotiel
Asbestconcentratie	Laag (< 50%)
Afschermingsgraad van het gehele materiaal	Geheel of deels (ook) vrij aan de binnenlucht
Toestand van het materiaal	Onbeschadigd, niet verweerd

Beschrijving	zwarte antidreunplaatje onder lavabo keuken
Omgeving	Binnen
Primaire drager	Sanitaire infrastructuur en uitrusting (toe- en afvoer)
Asbestmateriaal	Pakking, dichting
Bindmiddel van asbestmateriaal	Bitumen (roofing, teer, asfalt)
Gebondenheid op basis van bindmiddel	Hecht
Hoeveelheid (gewicht - aantal)	<ul style="list-style-type: none"><li>• 0,10 kg - 1 stuk</li></ul>
Totaal gewicht	0,10 kg
Eenvoudig bereikbaar	Ja
Bevestigingswijze	<ul style="list-style-type: none"><li>• Verlijmd, ingegoten, versmeerd</li></ul>
Identificatiemethode	Vaststelling zonder monsternamen
Destructieve handeling voor identificatie	Nee

- Zorg voor een veilig beheer. Vermijd het beschadigen van het asbestmateriaal. Controleer de toestand jaarlijks op wijzigingen.

- Eenvoudige handelingen: mag via doe-het-zelf of door werknemer(s) met opleidingsattest eenvoudige handelingen omdat het hechtgebonden is

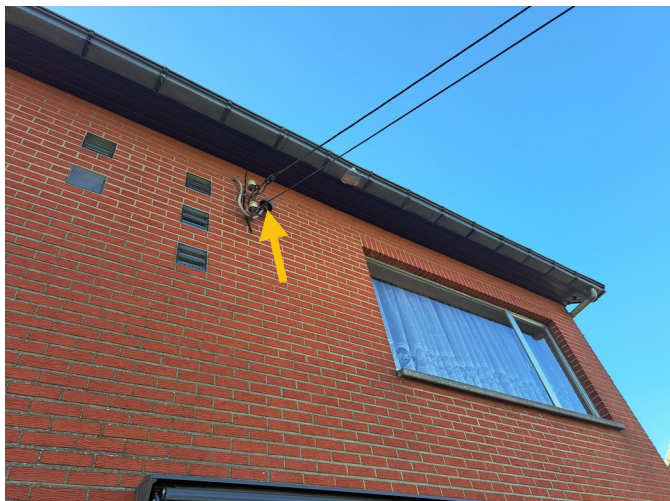
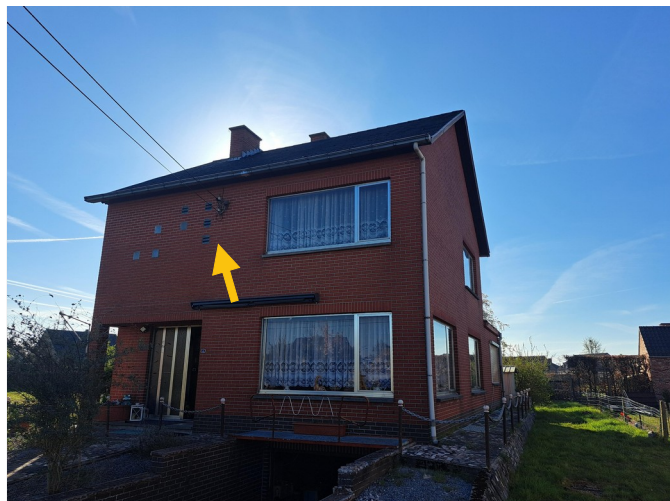
## Fiche 6: 2 x bakeliet stoppen elektriciteitskabel tegen voorgevel

Het asbestmateriaal valt onder de mijlpaal van 2040.

Eindbeoordeling materiaalrisico	Laag materiaalrisico en/of verlaagde kans op vezelvrijgave
---------------------------------	--

Gebondenheid	Categorie 1: hechtgebonden in oorsprong
Asbestsoort (vezeltype)	Crocidoliet aanwezig
Asbestconcentratie	Laag (< 50%)
Afschermingsgraad van het gehele materiaal	Geheel of deels vrij aan de buitenlucht
Toestand van het materiaal	Onbeschadigd, niet verweerd

Beschrijving	2 x bakeliet stoppen elektriciteitskabel tegen voorgevel
Omgeving	Binnen
Primaire drager	Communicatie en elektrische infrastructuur en uitrusting
Asbestmateriaal	Plaat, paneel, tablet - Type Bakeliet
Bindmiddel van asbestmateriaal	Kunststof of -hars
Gebondenheid op basis van bindmiddel	Hecht
Hoeveelheid (oppervlakte - dikte - aantal)	• 0,40 m <sup>2</sup> - 2,00 cm - 2 stuks
Totaal volume	0,016 m <sup>3</sup>
Eenvoudig bereikbaar	Ja
Bevestigingswijze	• Geschroefd
Identificatiemethode	Vaststelling zonder monsternamen
Destructieve handeling voor identificatie	Nee

- Zorg voor een veilig beheer. Vermijd het beschadigen van het asbestmateriaal. Controleer de toestand jaarlijks op wijzigingen.

- Eenvoudige handelingen: mag via doe-het-zelf of door werknemer(s) met opleidingsattest eenvoudige handelingen omdat het hechtgebonden is en in vaste toestand verkeerd en kan te verwijderen door de nutsmaatschappij

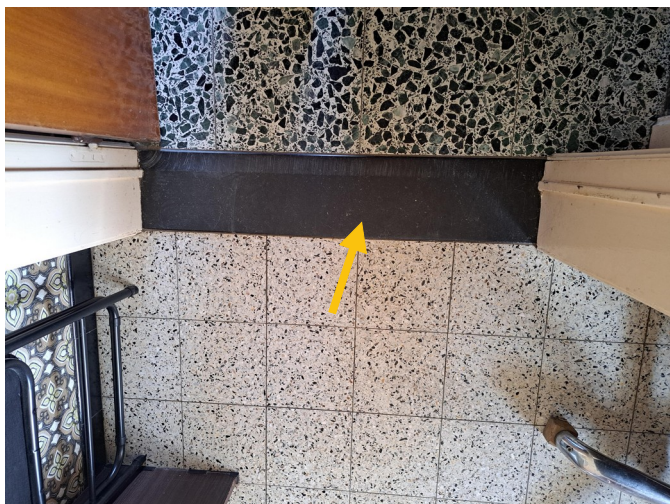
de raamtabletten en deurdorpels zijn hier niet van asbestverdacht imitatiemarmer of massal maar van natuursteen

dit te zien aan de blinkende structuur op het breukvlak

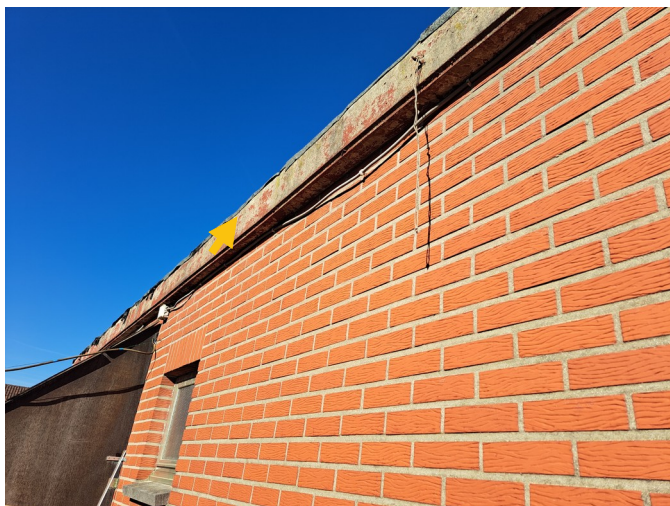
er kunnen nog onderliggende roofinglagen aanwezig zijn  
deze zijn niet nagekeken  
indien dit moest blijken later bij verwijdering adviseren we eerst hier een staal van te laten afnemen

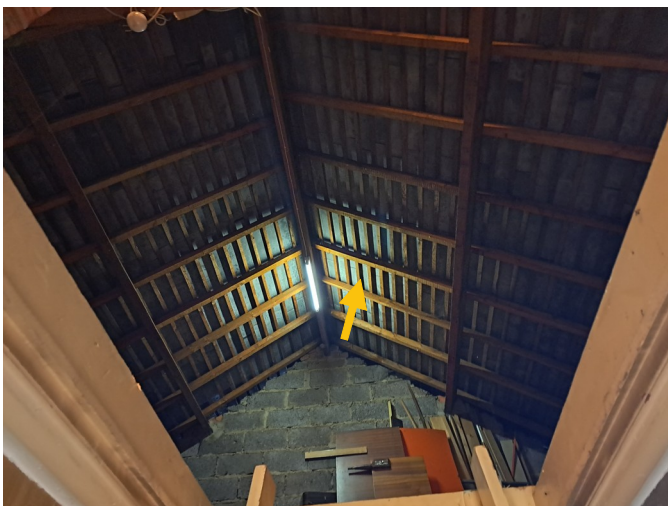
Tijdens de inspectie van dit gebouw hebben we vastgesteld dat er geen onderdak aanwezig is in de dakstructuur.

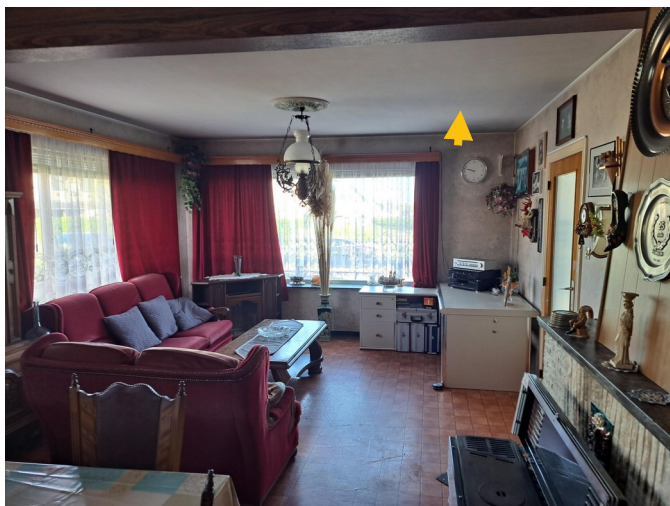
de plafonds zijn niet asbestverdacht

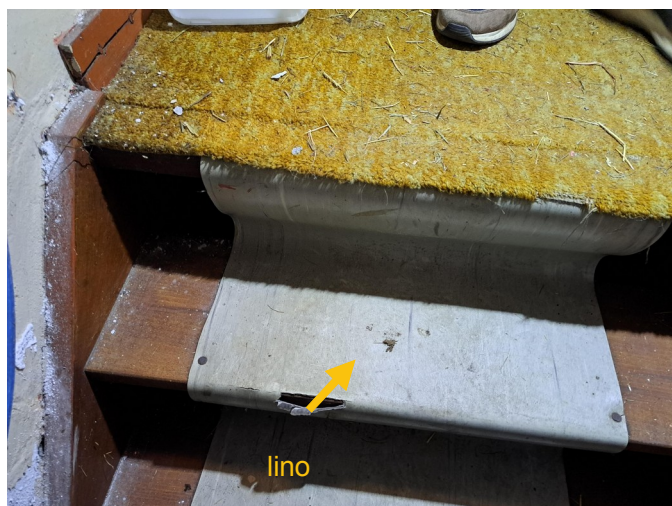
Tijdens de inspectie van de andere vloerzeilen behalve de rode geteste heb ik, op basis van mijn ervaring, kunnen vaststellen dat deze niet asbesthoudend of asbestverdacht zijn

een 4 tal verschillende types vastgesteld

ofwel soepele linoleum , ofwel balaton met zwarte onderzijde of linoleum met een jutte onderzijde , allen niet asbestverdacht

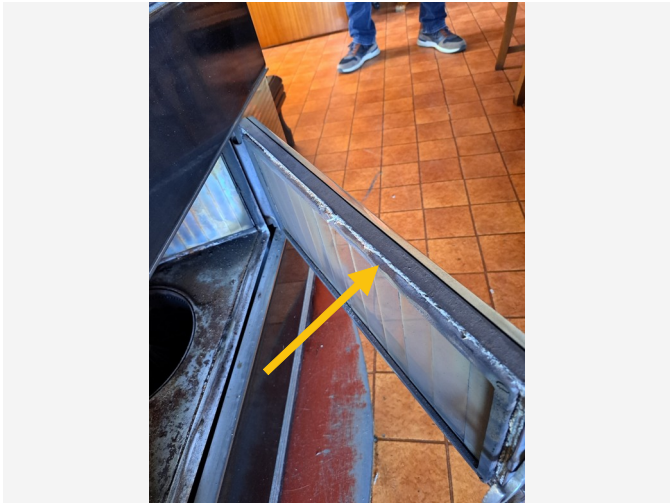
niet asbestverdacht

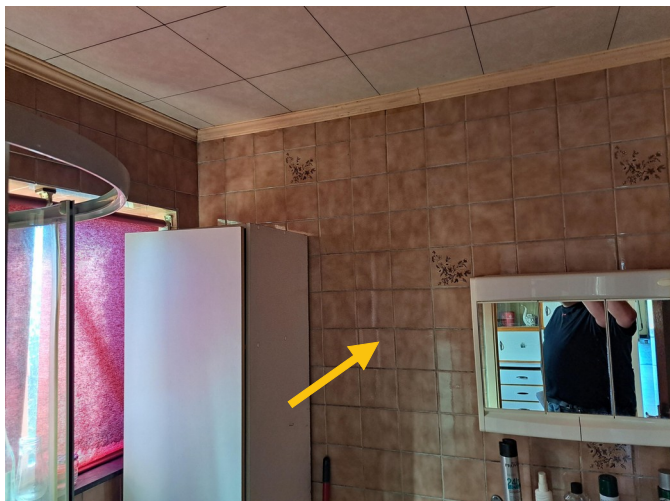
## Fiche 13: eventuele tegellijm achter wandtegels badkamer

het zou kunnen dat er achter de wandtegels asbesthoudende tegellijm zit

dit echter niet visueel vast te stellen tijdens de inspectie

staalname was niet mogelijk

als later bij verwijdering blijkt dat ze niet in de mortel geplaatst zijn maar in tegellijm adviseren we om eerst een staalname te laten afnemen

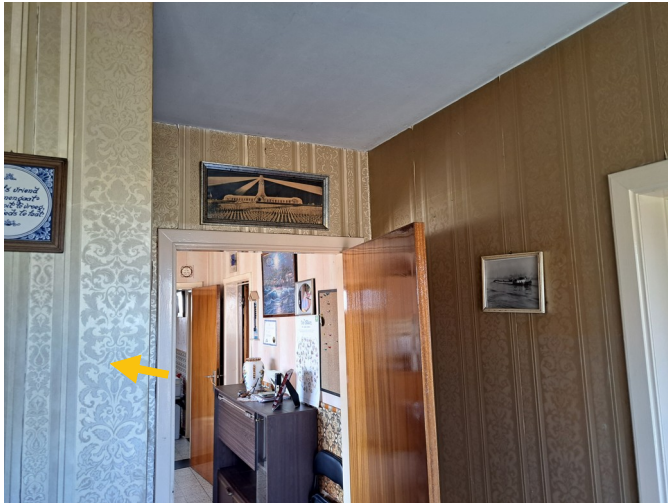
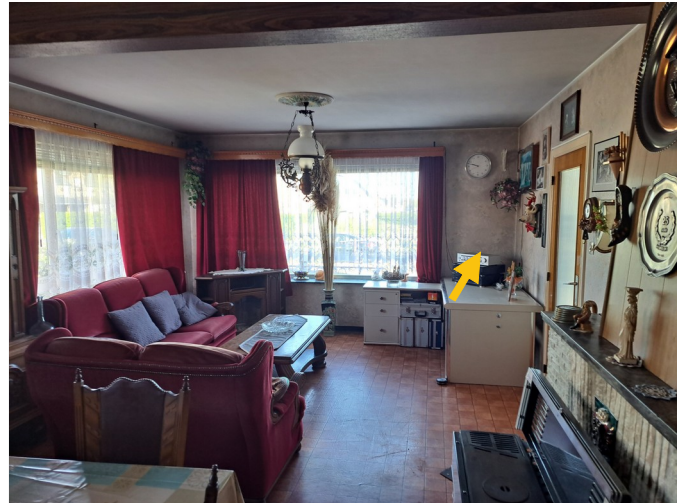
## Fiche 14: pleister wanden

Geen asbest

#	Type	Referentie	Resultaat
14.1	Mengmonster	a421	Geen asbest

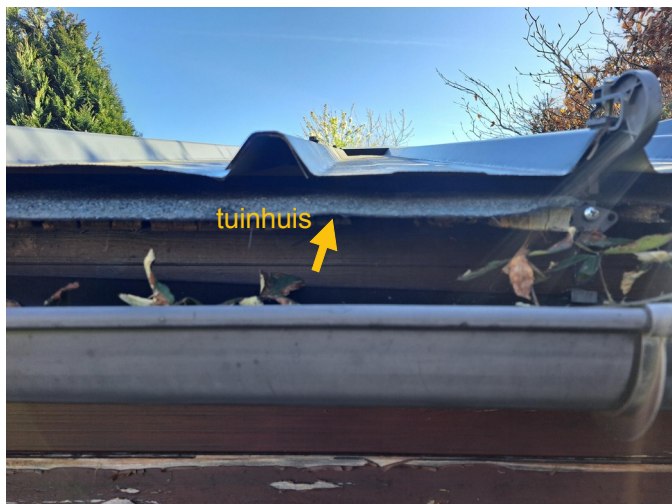
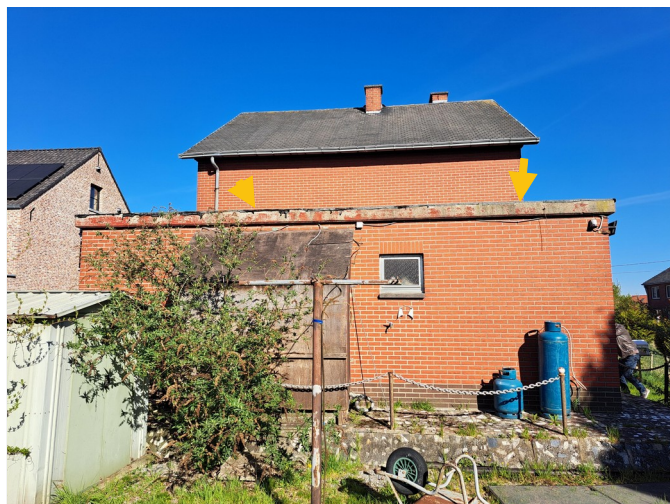
Geen asbest

#	Type	Referentie	Resultaat
15.1	Mengmonster	a424	Geen asbest

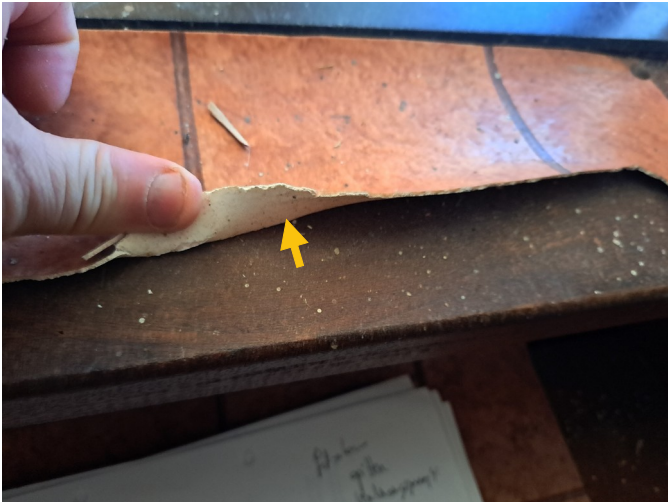
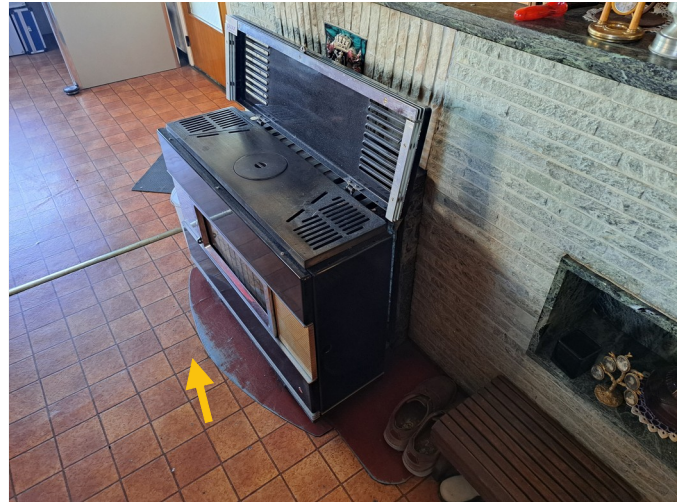
## Fiche 16: rood vloerzeil woonkamer en trap naar kelder

Geen asbest

#	Type	Referentie	Resultaat
16.1	Puntmonster	a423	Geen asbest
