# Asbestinventarisatetest

Romeinseweg-Brustem 6, 3800 Sint-Truiden

Attestnummer : 20250613-000150.000

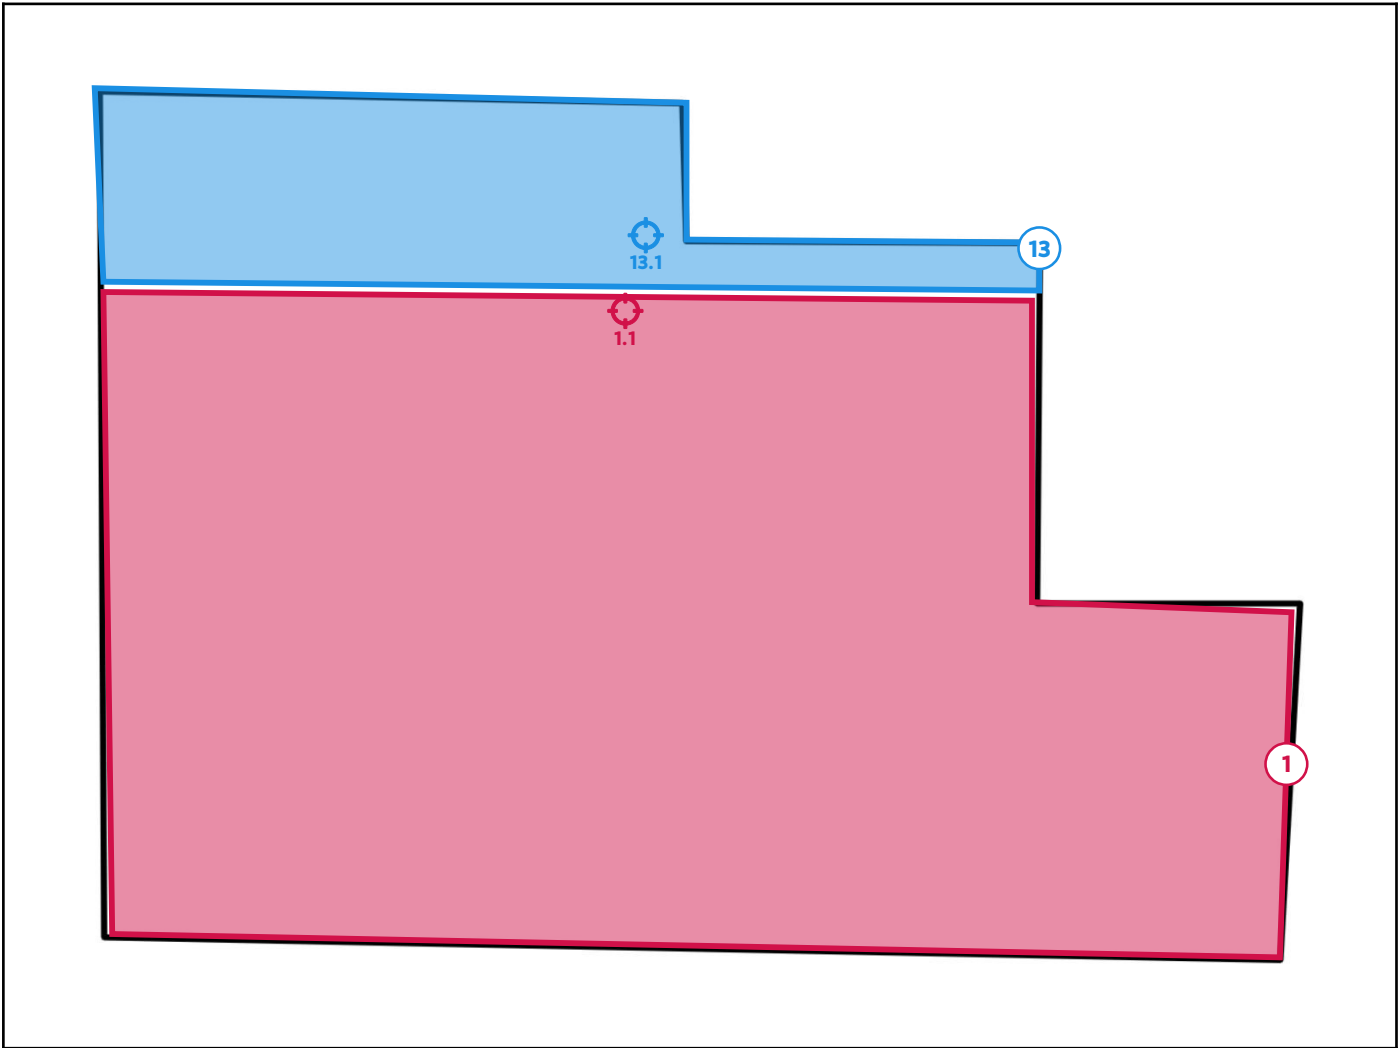
### Plan 1.3: Hoofdgebouw plan dak leien en roofing

| Beschrijving | Type | Actie |
|---|---|---|
| 1. leien hoofddak | Asbestmateriaal | Dringend verwijderen |

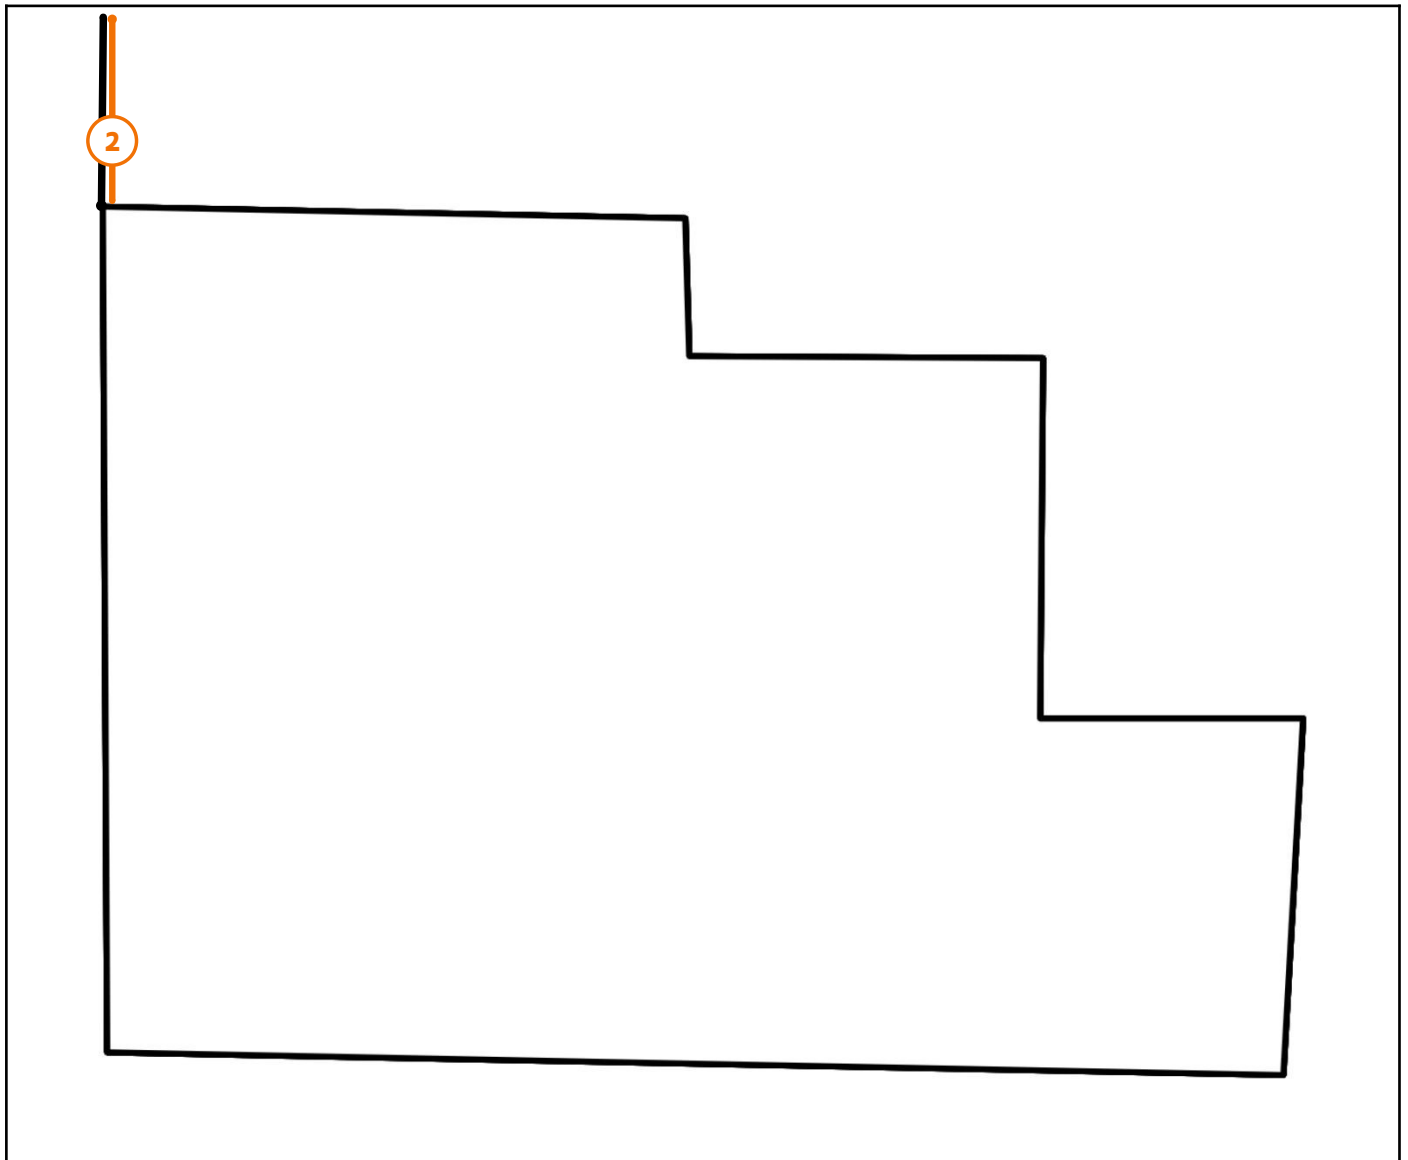
## Plan 1.5: Hoofdgebouw plan deksteen

| Beschrijving | Type | Actie |
|---|---|---|
| 2. deksteen gemene muur | Asbestmateriaal | Verwijderen |

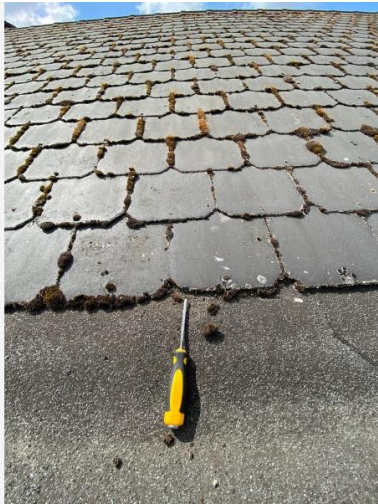
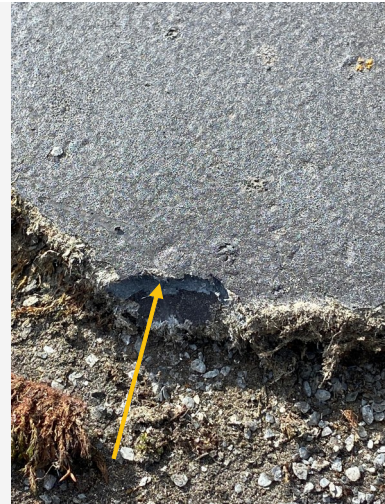
| Fiche 1: leien hoofddak..... | 13 |

Het asbestmateriaal valt onder de mijlpaal van 2034.

**Dringend verwijderen**

| Eindbeoordeling materiaalrisico | Hoog materiaalrisico en/of hoge kans op vezelvrijgave |

| Gebondenheid | Categorie 1: hechtgebonden in oorsprong |
| Asbestsoort (vezeltype) | Crocidoliet aanwezig |
| Asbestconcentratie | Laag (< 50%) |
| Afschermingsgraad van het gehele materiaal | Geheel of deels (ook) vrij aan de binnenlucht |
| Toestand van het materiaal | Matig beschadigd, matig verweerd |

| # | Type | Referentie | Resultaat |
|---|---|---|---|
| 1.1 | Puntmonster | lei hoofddak | Crocidoliet, Chrysotiel |

| Beschrijving | leien hoofddak |

- Verwijder dit asbestmateriaal zo snel mogelijk. Volg de toestand goed op.
- Hemelwater dat afspoelt van asbestcement daken of gevels kan asbestdeeltjes bevatten. Gebruik het enkel voor gesloten circuits (bv. spoelen toiletten). Reinig na het vervangen van het dak of de gevel de dakgoten en regenwaterput of -ton om asbesthoudend sediment of slib te verwijderen

- Eenvoudige handelingen: mag via doe-het-zelf of door werknemer(s) met opleidingsattest eenvoudige handelingen  
Als dit materiaal verwijderd kan worden zonder het te breken, te beschadigen... , dan mag met dit met eenvoudige handelingen. Vermijd stofvorming en stofverspreiding op elk moment van de werken. Bevochtig of fixeert het materiaal.

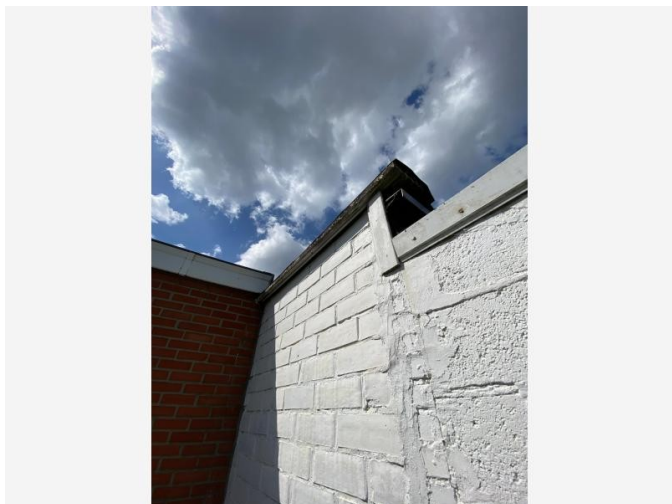
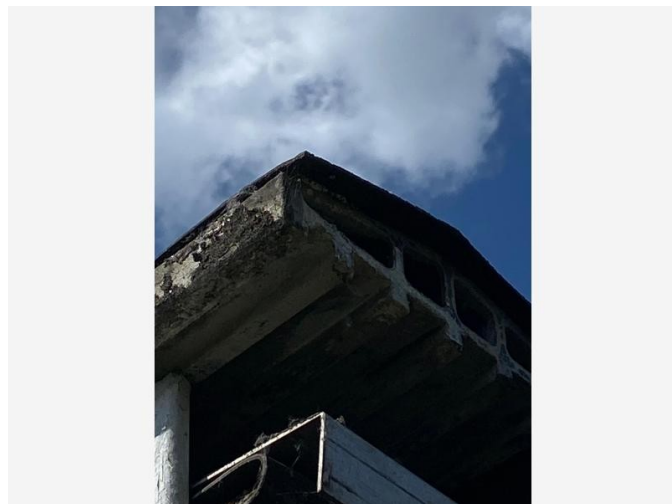
| Fiche 2: deksteen gemene muur..... | 16 |

Het asbestmateriaal valt onder de mijlpaal van 2040.

Verwijderen

| Eindbeoordeling materiaalrisico | Verhoogd materiaalrisico en/of verhoogde kans op vezelvrijgave |

| Asbestsoort (vezeltype) | Crocidoliet aanwezig |
| Toestand van het materiaal | Matig beschadigd, matig verweerd |

| Beschrijving | deksteen gemene muur |

- Verwijder dit asbestmateriaal zo snel mogelijk. Volg de toestand goed op.

- Eenvoudige handelingen: mag via doe-het-zelf of door werknemer(s) met opleidingsattest eenvoudige handelingen  
Als dit materiaal verwijderd kan worden zonder het te breken, te beschadigen... , dan mag met dit met eenvoudige handelingen. Vermijd stofvorming en stofverspreiding op elk moment van de werken. Bevochtig of fixeer het materiaal.

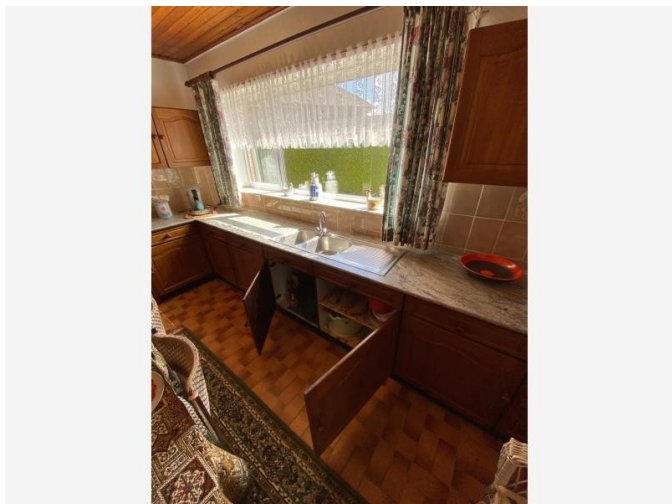
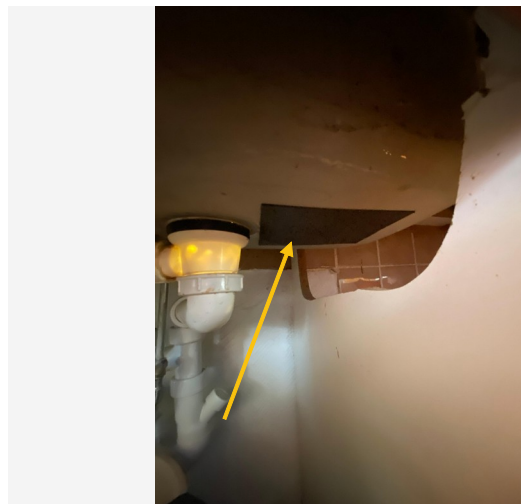
| Fiche 3: antidreunplaat..... | 19 |

Zorgvuldig beheren

| Eindbeoordeling materiaalrisico | Zeer laag materiaalrisico en/of zeer lage kans op vezelvrijgave |

| Asbestsoort (vezeltype) | Alleen chrysotiel |
| Toestand van het materiaal | Onbeschadigd, niet verweerd |

| Beschrijving | antidreunplaat |

- Verwijder dit asbestmateriaal zo snel mogelijk. Volg de toestand goed op.

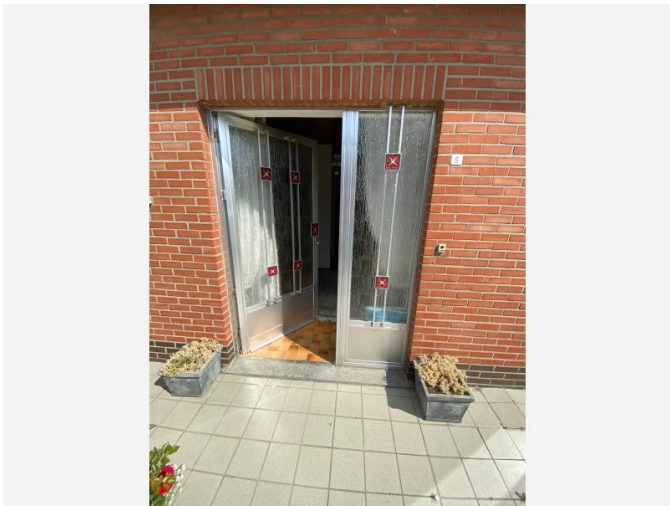
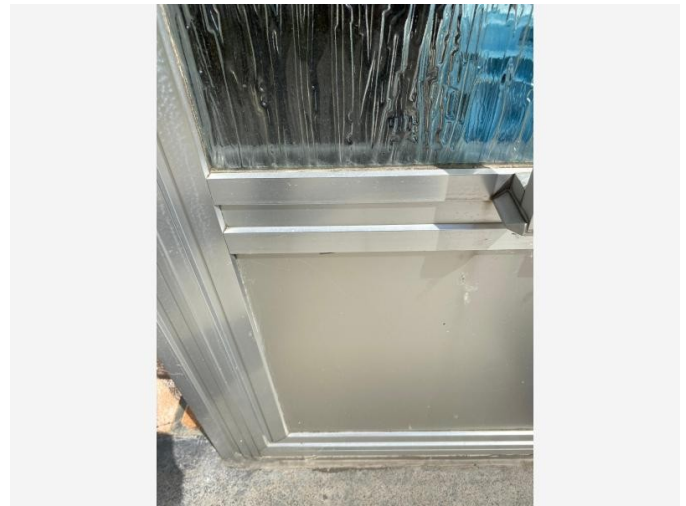
| Fiche 4: glasal panelen..... | 22 |

Zorgvuldig beheren

| Eindbeoordeling materiaalrisico | Laag materiaalrisico en/of verlaagde kans op vezelvrijgave |

| Asbestsoort (vezeltype) | Crocidoliet aanwezig |
| Toestand van het materiaal | Onbeschadigd, niet verweerd |

| Beschrijving | glasal panelen |

- Zorg voor een veilig beheer. Vermijd het beschadigen van het asbestmateriaal. Controleer de toestand jaarlijks op wijzigingen.
- Verwijder dit asbestmateriaal zo snel mogelijk. Volg de toestand goed op.

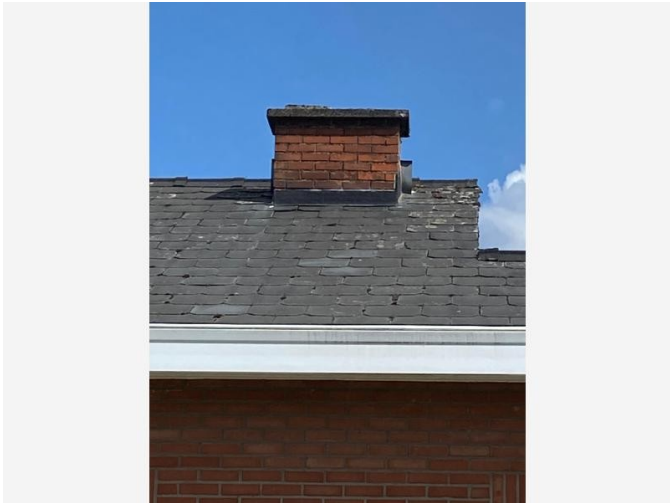
| Fiche 5: schouwmassief x 2..... | 26 |

**Reden:** Het te onderzoeken materiaal situeert zich hoger dan 3,50 m te rekenen vanaf een veilige ondergrond

**Uitleg van de asbestdeskundige:** te gevaarlijk om over leien te lopen en deze te beschadigen

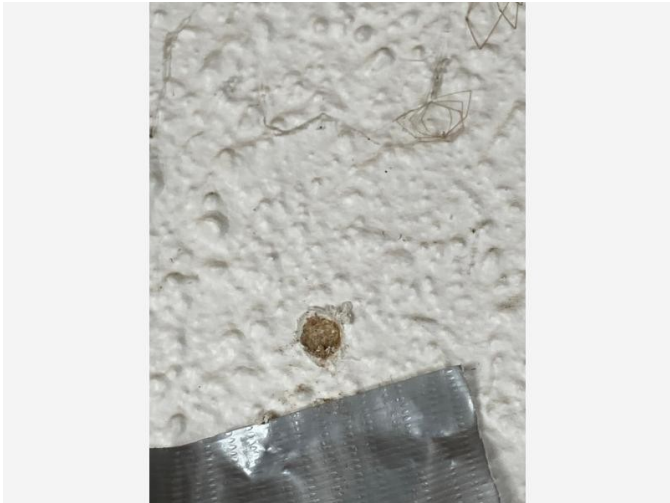
| Fiche 6: afwerking schouw leefruimte..... | 28 |

bestaat uit houtvezelplaat

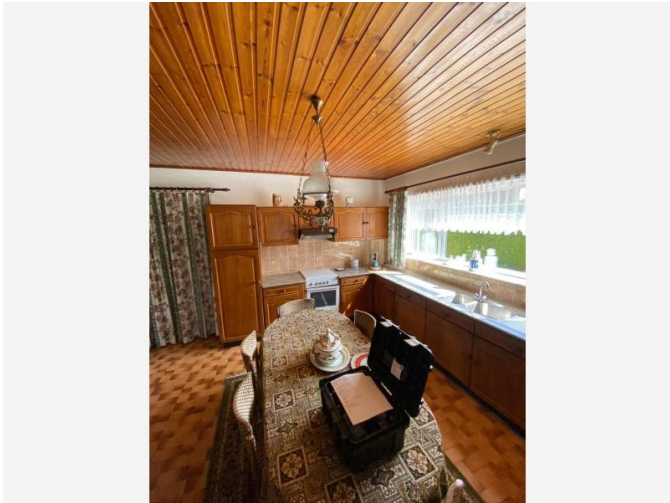
| Fiche 7: plafonds..... | 29 |

de plafonds zijn afgewerkt in planchetten ook die van de bijkamer/garage

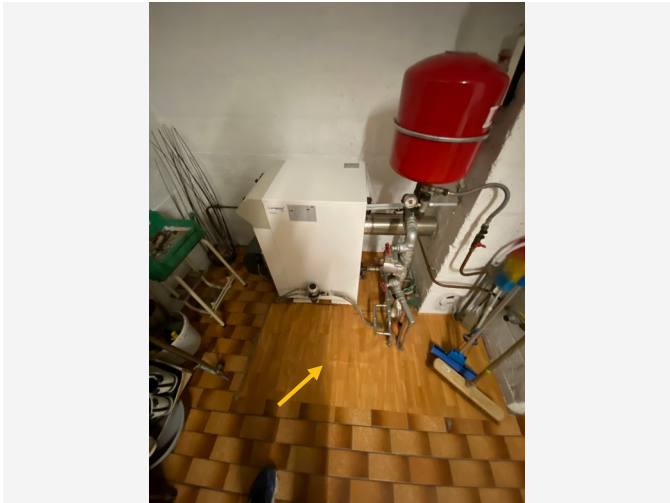
| Fiche 8: vloerzeil 1..... | 30 |

vloerzeil onder cv ketel

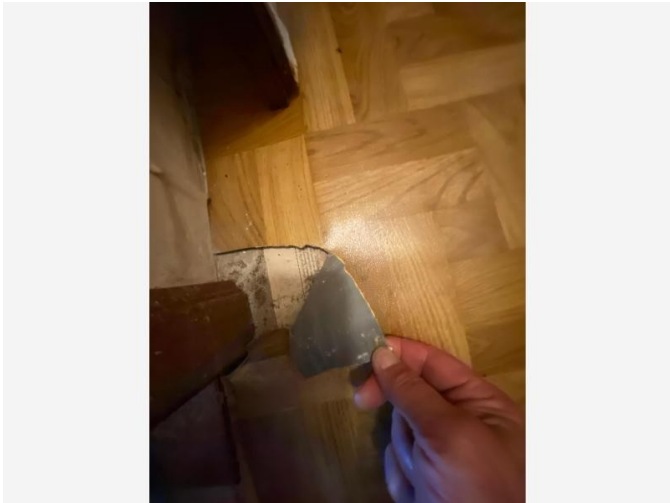
| Fiche 9: vloerzeil..... | 31 |

soepel en heel dun, vol pvc

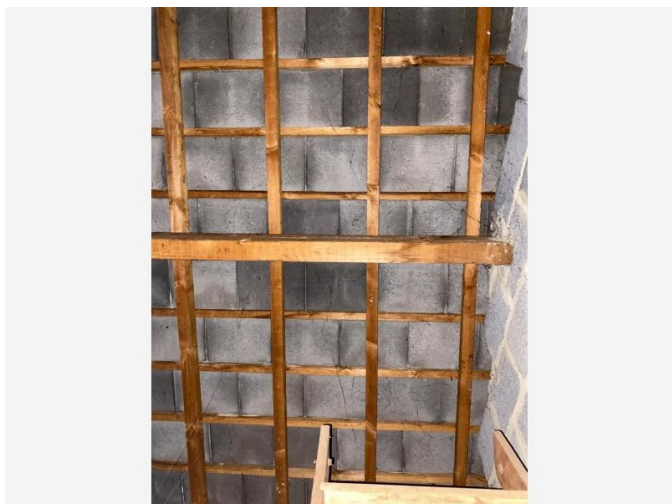
| Fiche 10: onderdak hoofddak..... | 32 |

geen onderdak

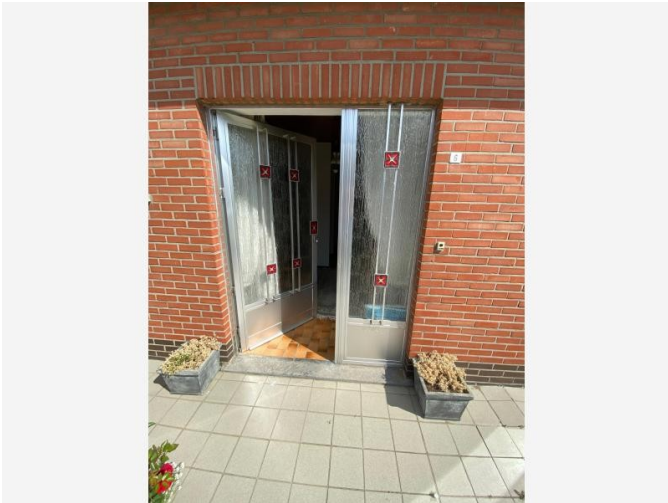
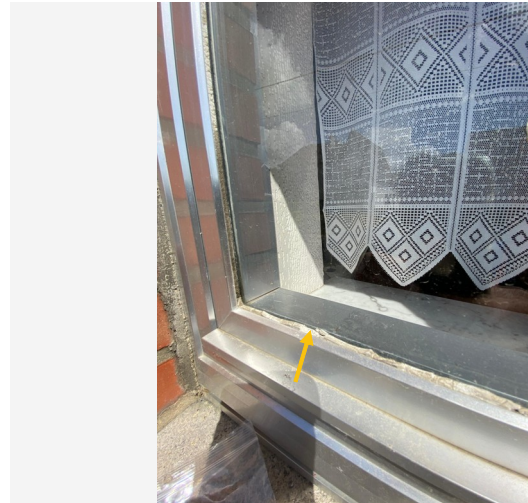
## Fiche 11: stopverf alu/glas ramen

Geen asbest

| # | Type | Referentie | Resultaat |
|---|---|---|---|
| 11.1 | Puntmonster | stopverf enkel alu/glas | Geen asbest |

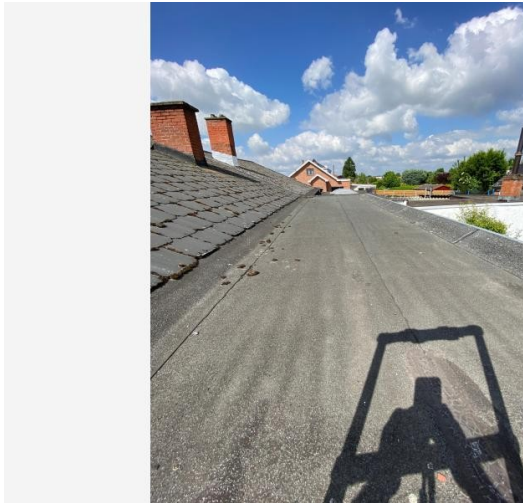
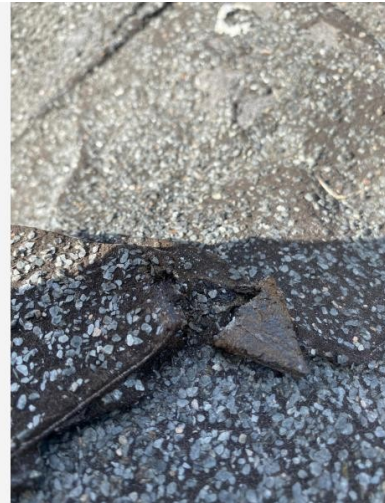
## Fiche 13: roofing deel hoofddak

Geen asbest
