# Asbestinventarisatattest

Kerkplein 4, 3471 Kortenaken

Attestnummer : 20250818-000233.000

Uitgegeven op : 18.08.2025

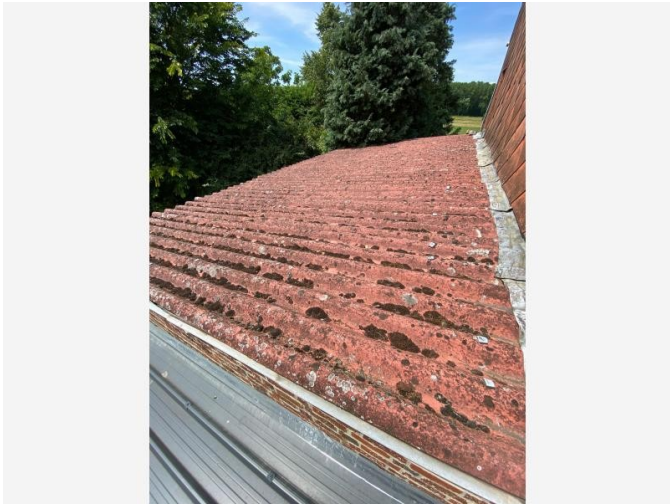
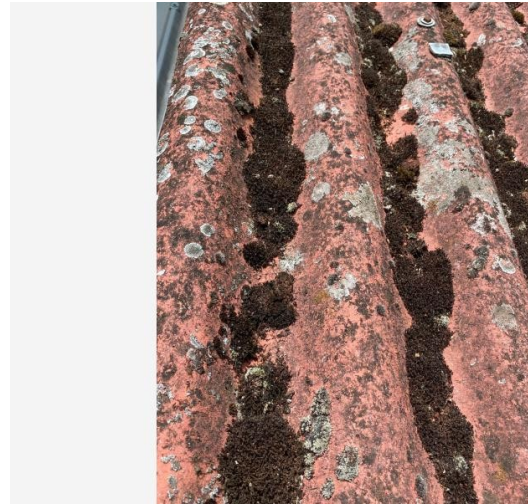
| Eindbeoordeling materiaalrisico | Verhoogd materiaalrisico en/of verhoogde kans op vezelvrijgave |

| Asbestsoort (vezeltype) | Crocidoliet aanwezig |
| Asbestconcentratie | Laag (< 50%) |
| Afschermingsgraad van het gehele materiaal | Geheel of deels vrij aan de buitenlucht |
| Toestand van het materiaal | Matig beschadigd, matig verweerd |

| Beschrijving | golfplaten |
| Asbestmateriaal | Dak- en gevelbekleding - Golfplaat |

Het asbestmateriaal valt onder de mijlpaal van 2034.

Verwijderen

- Verwijder dit asbestmateriaal zo snel mogelijk. Volg de toestand goed op.
- Hemelwater dat afspoelt van asbestcement daken of gevels kan asbestdeeltjes bevatten. Gebruik het enkel voor gesloten circuits (bv. spoelen toiletten). Reinig na het vervangen van het dak of de gevel de dakgoten en regenwaterput of -ton om asbesthoudend sediment of slib te verwijderen

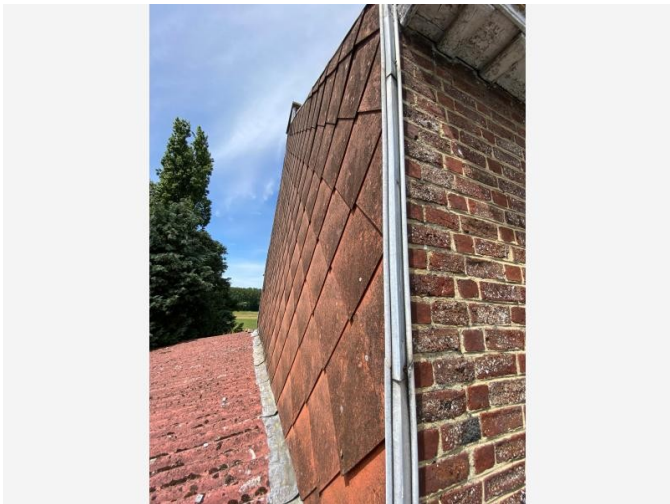
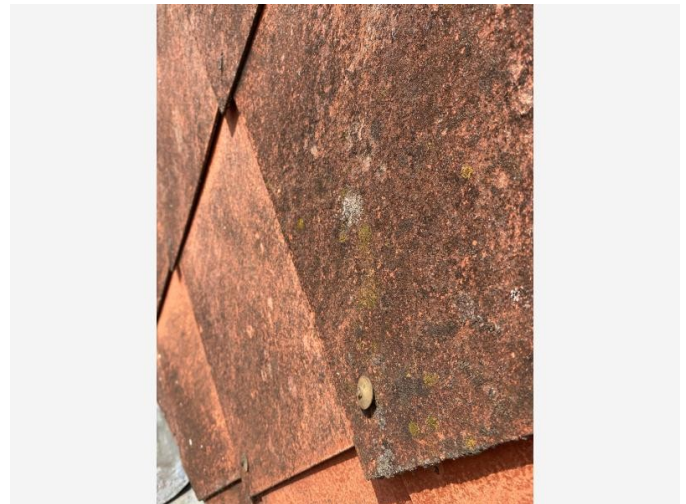
| Eindbeoordeling materiaalrisico | Verhoogd materiaalrisico en/of verhoogde kans op vezelvrijgave |

| Asbestsoort (vezeltype) | Crocidoliet aanwezig |
| Asbestconcentratie | Laag (< 50%) |
| Afschermingsgraad van het gehele materiaal | Geheel of deels vrij aan de buitenlucht |
| Toestand van het materiaal | Matig beschadigd, matig verweerd |

| Beschrijving | leien buitenschil |
| Asbestmateriaal | Dak- en gevelbekleding - Lei, shingle |

Het asbestmateriaal valt onder de mijlpaal van 2034.

Verwijderen

- Verwijder dit asbestmateriaal zo snel mogelijk. Volg de toestand goed op.
- Hemelwater dat afspoelt van asbestcement daken of gevels kan asbestdeeltjes bevatten. Gebruik het enkel voor gesloten circuits (bv. spoelen toiletten). Reinig na het vervangen van het dak of de gevel de dakgoten en regenwaterput of -ton om asbesthoudend sediment of slib te verwijderen

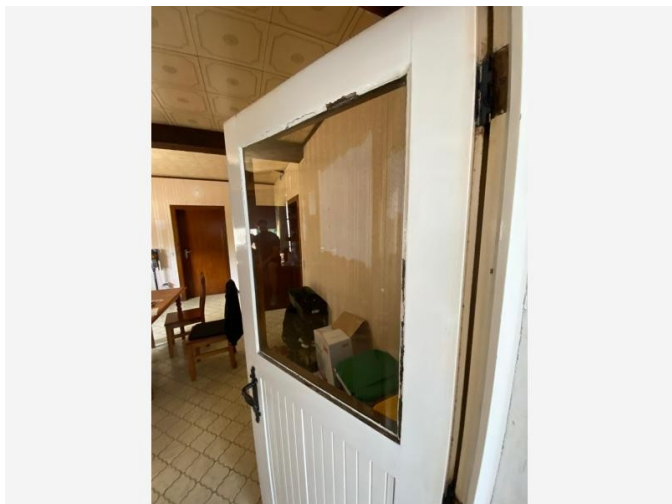
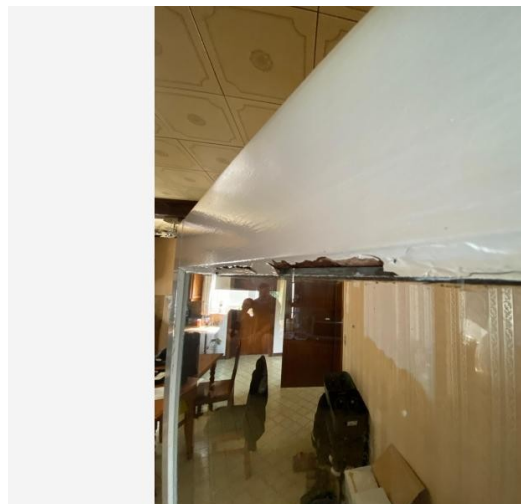
| Eindbeoordeling materiaalarisico | Laag materiaalarisico en/of verlaagde kans op vezelvrijgave |

| Asbestsoort (vezeltype) | Crocidoliet aanwezig |
| Afschermingsgraad van het gehele materiaal | Niet stootvaste afscherming |
| Toestand van het materiaal | Licht beschadigd, licht verweerd. Intact calciumsilicaatmateriaal of categorie III 'gebondenheid' |

| Beschrijving | stopverf ramen |
| Asbestmateriaal | In-situ afwerkingslagen - Pasta, stopverf, voegsel, stopsel, vulsel, mastiek, kitten, ... |

Het asbestmateriaal valt onder de mijlpaal van 2040.

Zorgvuldig beheren

- Zorg voor een veilig beheer. Vermijd het beschadigen van het asbestmateriaal. Controleer de toestand jaarlijks op wijzigingen.

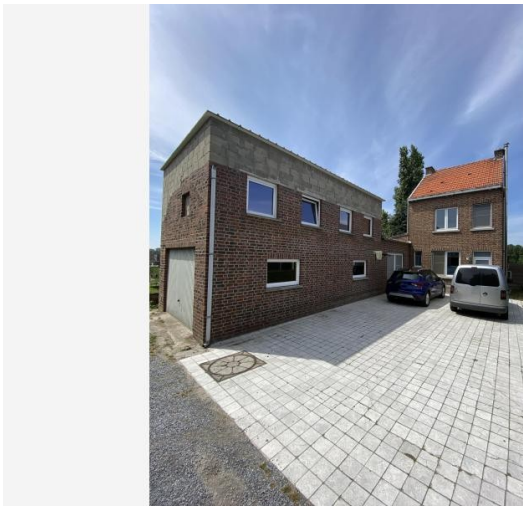
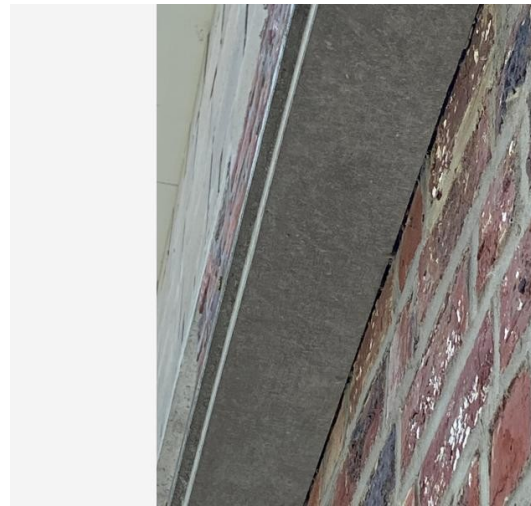
| Eindbeoordeling materiaalarisico | Laag materiaalarisico en/of verlaagde kans op vezelvrijgave |

| Asbestsoort (vezeltype) | Crocidoliet aanwezig |
| Afschermingsgraad van het gehele materiaal | Geheel of deels vrij aan de buitenlucht |
| Toestand van het materiaal | Licht beschadigd, licht verweerd. Intact calciumsilicaatmateriaal of categorie III 'gebondenheid' |

| Beschrijving | venstertabletten garage 1 ste verdiep |
| Asbestmateriaal | Plaat, paneel, tablet - Type Menuiserie |

Het asbestmateriaal valt onder de mijlpaal van 2040.

Zorgvuldig beheren

- Zorg voor een veilig beheer. Vermijd het beschadigen van het asbestmateriaal. Controleer de toestand jaarlijks op wijzigingen.

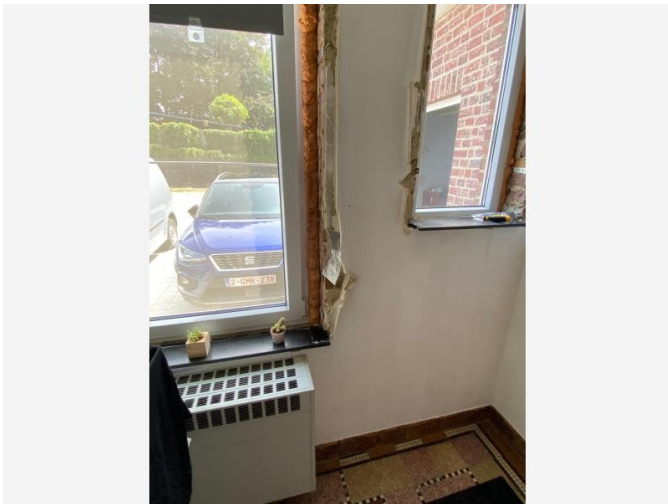
| Eindbeoordeling materiaalrisico | Laag materiaalrisico en/of verlaagde kans op vezelvrijgave |

| Asbestsoort (vezeltype) | Crocidoliet aanwezig |
| Afschermingsgraad van het gehele materiaal | Geheel of deels (ook) vrij aan de binnenlucht |
| Toestand van het materiaal | Onbeschadigd, niet verweerd |

| Beschrijving | massal tablet |
| Asbestmateriaal | Plaat, paneel, tablet - Type Massal |

Het asbestmateriaal valt onder de mijlpaal van 2040.

Zorgvuldig beheren

- Verwijder dit asbestmateriaal zo snel mogelijk. Volg de toestand goed op.

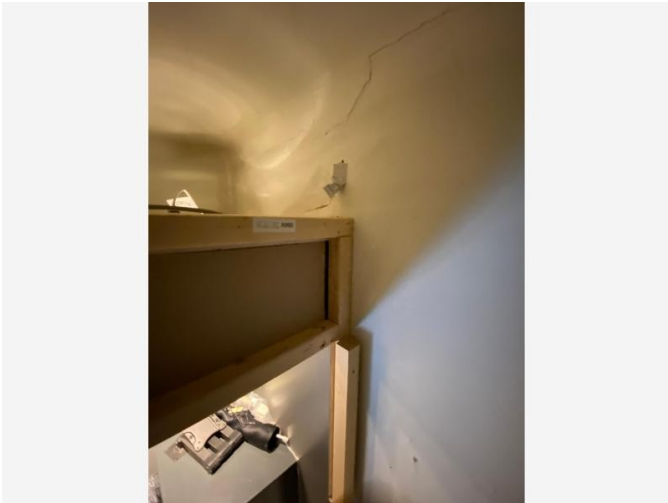
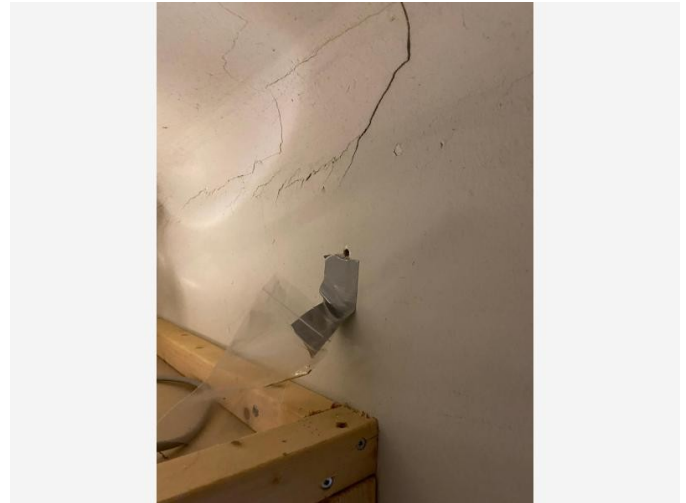
## Fiche 8: pleisterwerk wanden

Geen asbest

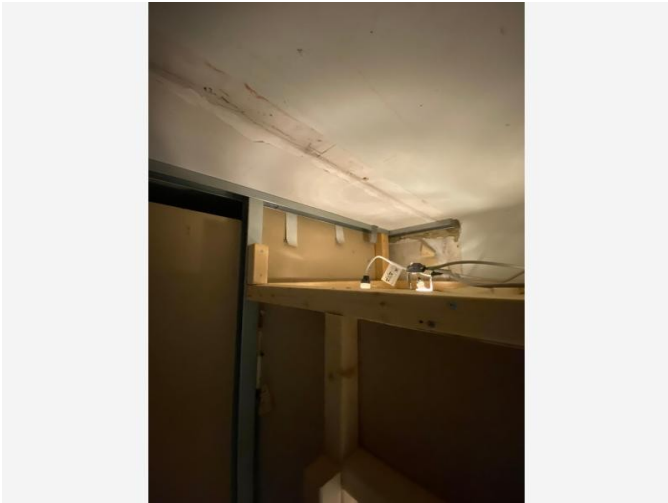
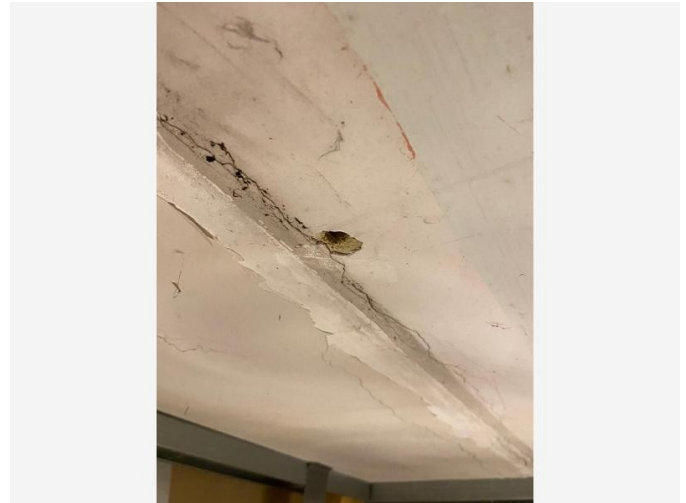
## Fiche 9: pleisterwerk plafonds

Geen asbest
