Asbestinventarisatetest

Paters Adonsstraat 9, 3500 Hasselt

Attestnummer : 20250514-000362.000

Uitgegeven op : 14.05.2025

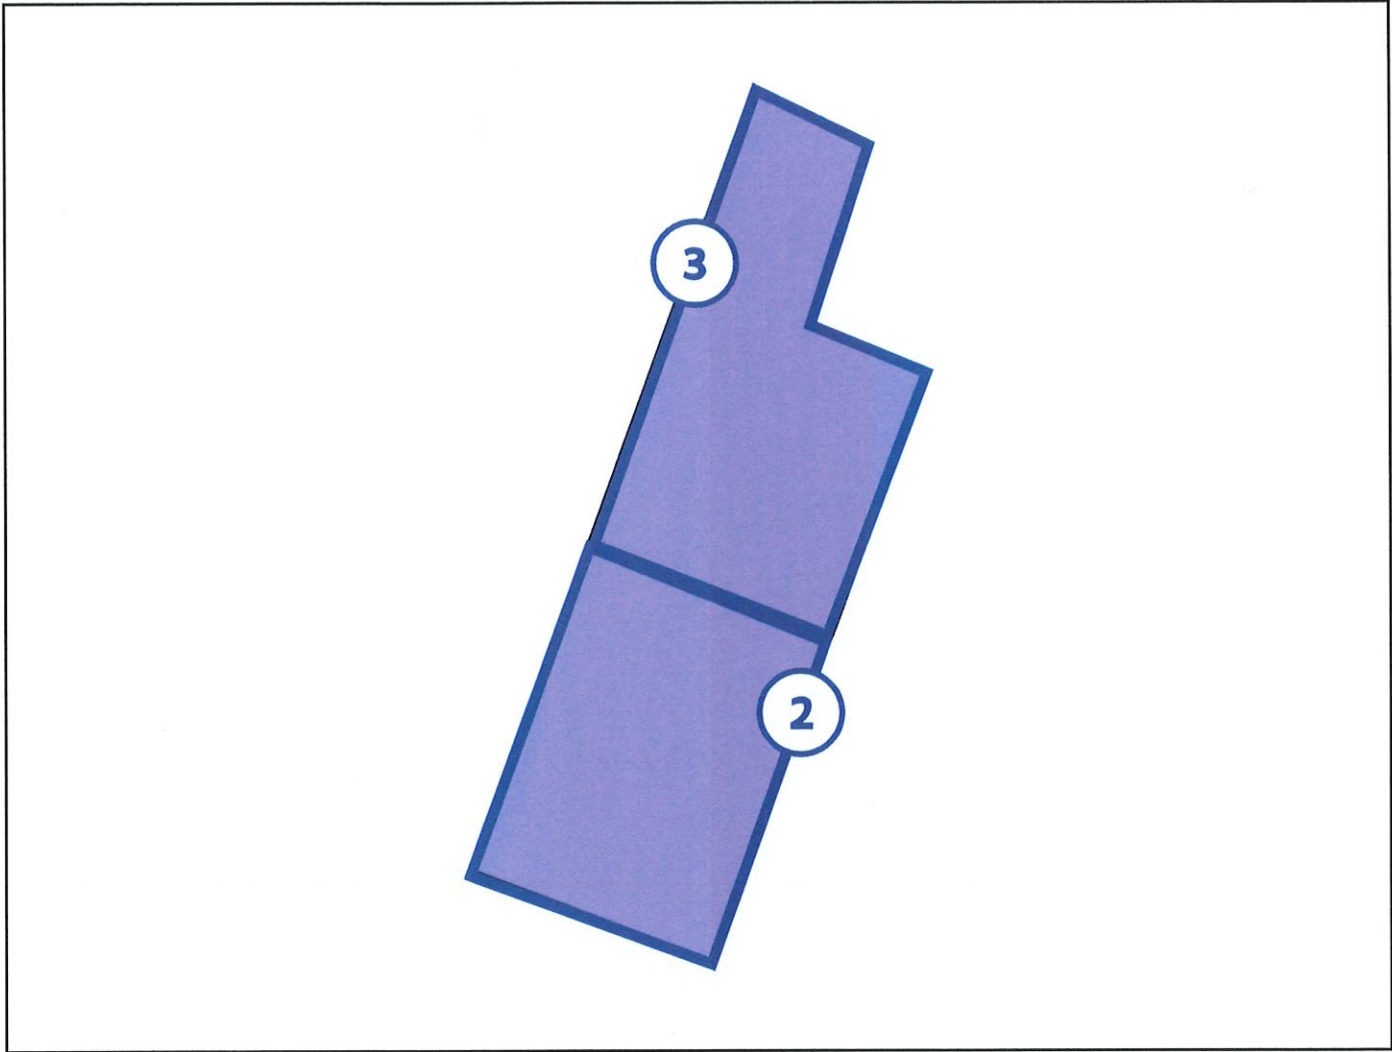
Plan 1.1: Hoofdgebouw plan

Beschrijving	Type	Actie
2. Onderdakplaat niet kunnen vaststellen	Advies	-
3. Roofing plat dak	Advies	-

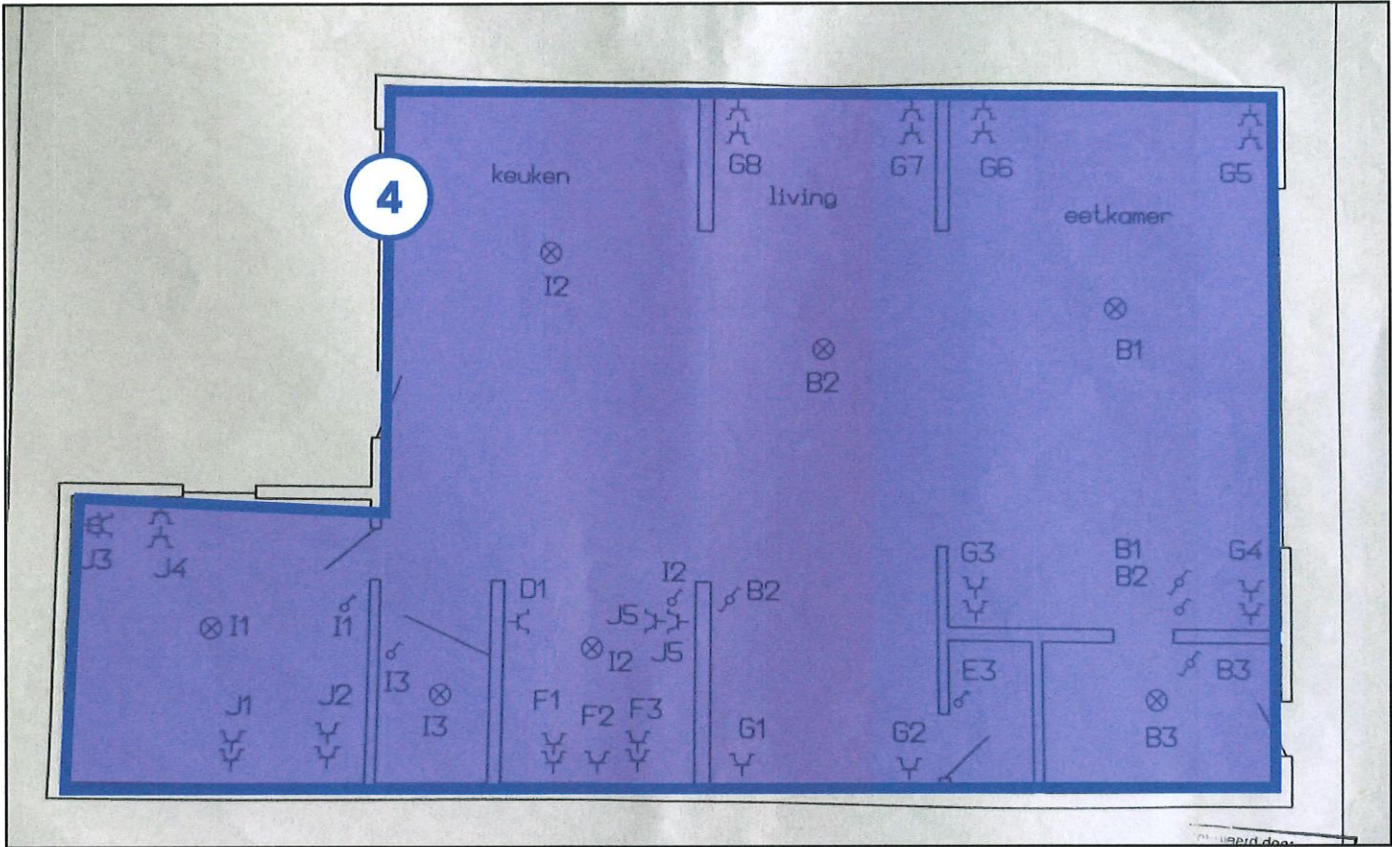
Plan 1.6: Gelijkvloers

Beschrijving	Type	Actie
4. Houten plafond	Advies	-

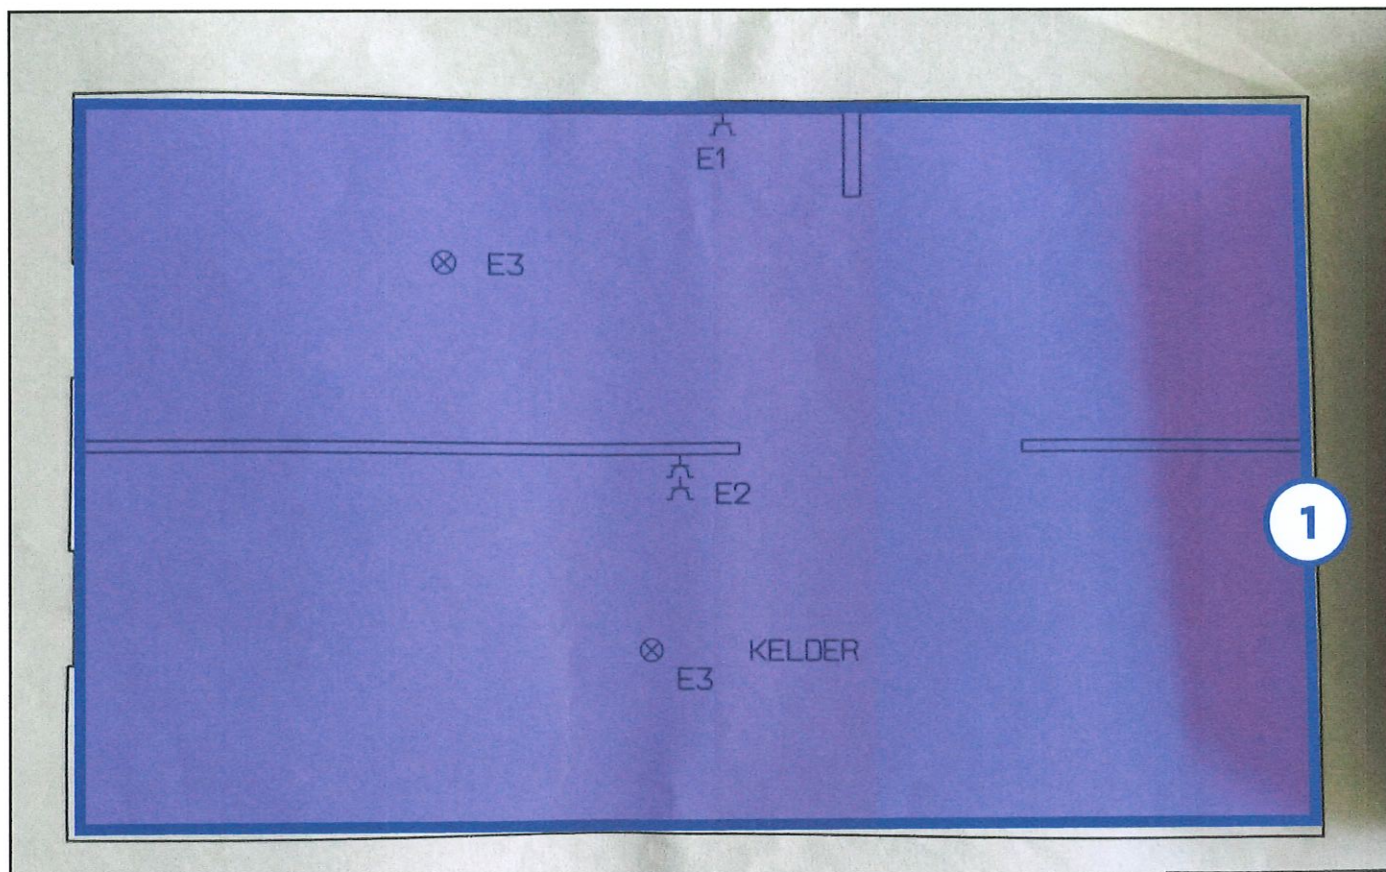
Plan 1.7: Kelder

Beschrijving	Type	Actie
1. Materiaal in opslag	Beperking	-

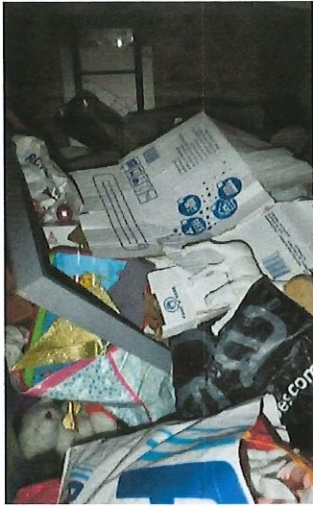
Situeringsfoto

Tijdelijke beperking

Reden: Materiaal in opslag

Uitleg van de asbestdeskundige: Materialen in kelder niet structureel en ordelijk opgeslagen. Vloer en wanddelen onder het materiaal konden niet worden vastgesteld. De opdrachtgever is niet in staat om het Materiaal op korte termijn op te ruimen of te verwijderen.

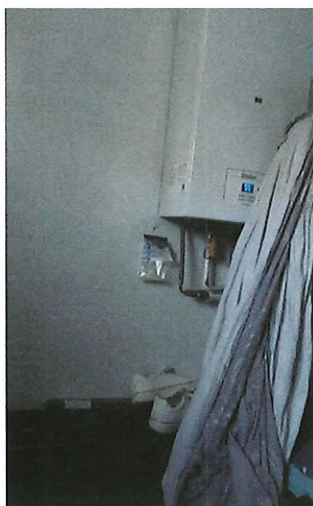
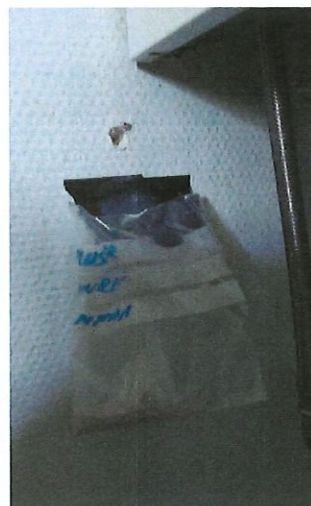
Fiche 5: Pleister muren

Geen asbest

#	Type	Referentie	Resultaat
5.1	Mengmonster	Mm01	Geen asbest

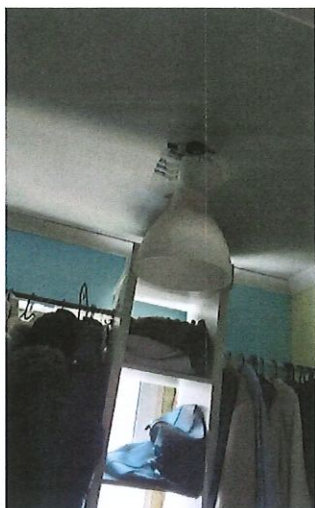
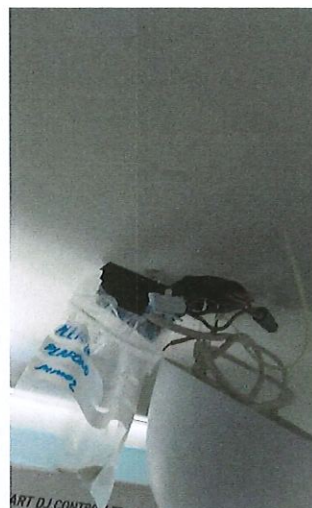
Fiche 6: Pleister plafond

Geen asbest

#	Type	Referentie	Resultaat
6.1	Mengmonster	Mm02	Geen asbest
