# Asbestinventarisatetest

A. Verhasseltstraat 2/1A, 1780 Wemmel

Attestnummer : 20240522-000341.000

Uitgegeven op : 22.05.2024

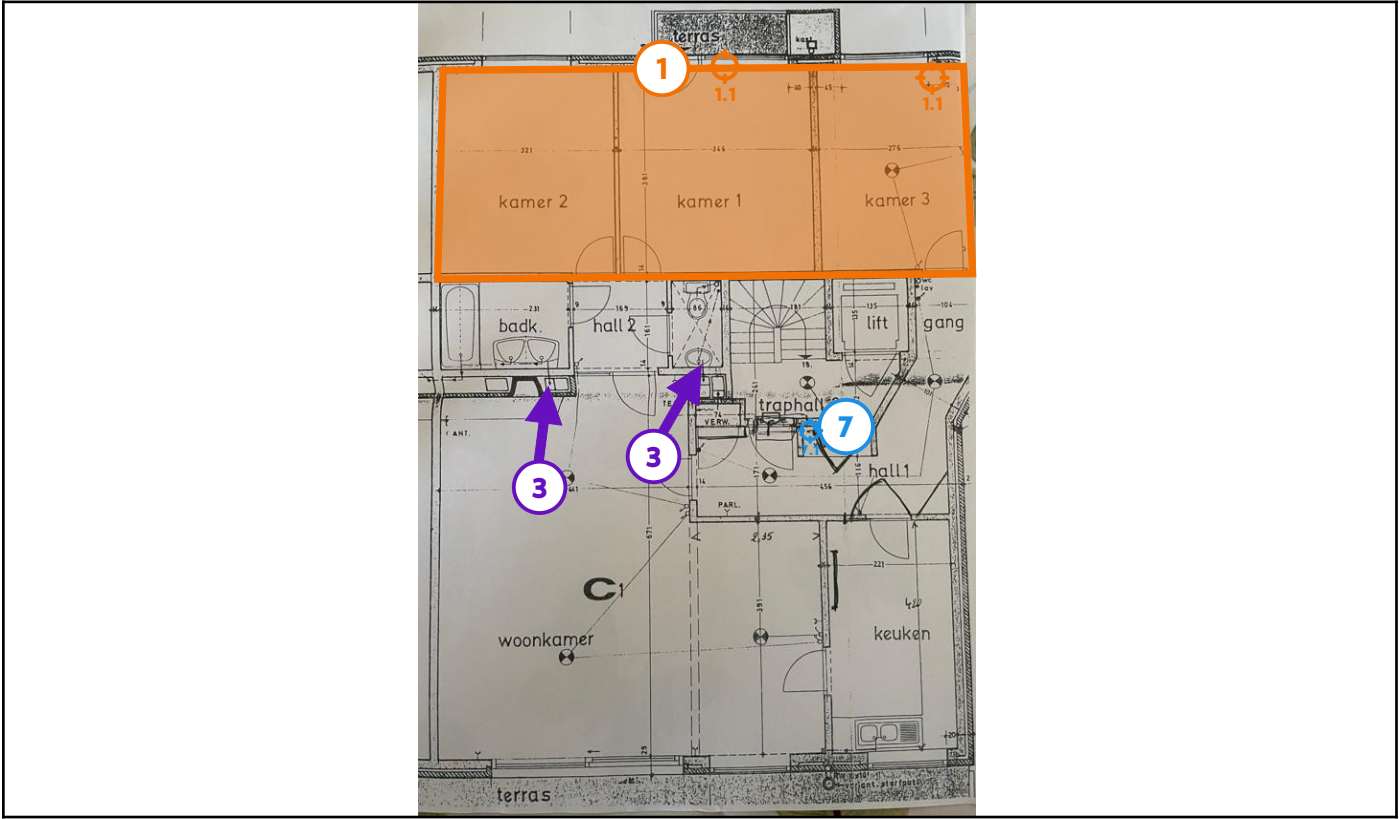
# Plan 1.1: Plan appartement

| Beschrijving | Type | Actie |
|---|---|---|
| 1. Vinylzeil - Slaapkamers | Asbestmateriaal | Verwijderen |

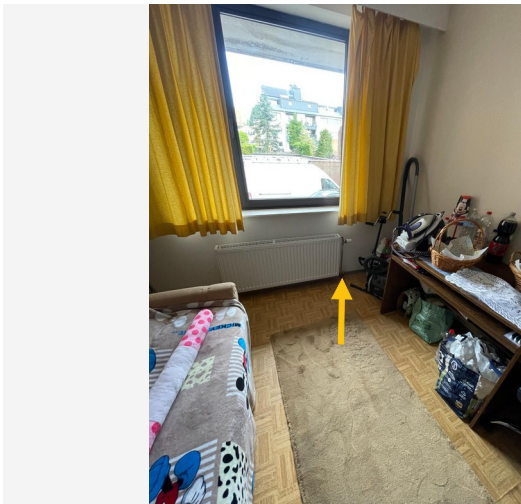
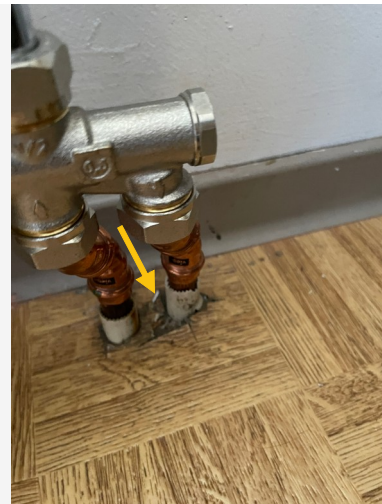
| Eindbeoordeling materiaalrisico | Verhoogd materiaalrisico en/of verhoogde kans op vezelvrijgave |

| Gebondenheid | Categorie 2: niet-hechtgebonden met matrix |
| Asbestsoort (vezeltype) | Alleen chrysotiel |
| Asbestconcentratie | Hoog (>= 50%) |
| Afschermingsgraad van het gehele materiaal | Geheel of deels (ook) vrij aan de binnenlucht |
| Toestand van het materiaal | Licht beschadigd, licht verweerd. Intact materiaal type Pical – asbestboard of categorie III 'gebondenheid' |

| # | Type | Referentie | Resultaat |
|---|---|---|---|
| 1.1 | Mengmonster | MM05 | Chrysotiel |

| Beschrijving | Vinylzeil - Slaapkamers |

| <b>Opmerking</b> | In kamer 1 en 2 ligt het asbesthoudend vinylzeil onder de nieuwere vloerbekleding. |

Het asbestmateriaal valt onder de mijlpaal van 2034.

- Scherm in afwachting van verwijdering het asbestmateriaal af van luchtstromingen en verstoring: bijvoorbeeld door het te verpakken, te fixeren, af te dekken, signalisatie - afbakening aan te brengen, ...
- Zorg voor een veilig beheer en verwijder dit asbestmateriaal wanneer het bij werken eenvoudig bereikbaar wordt. Controleer de toestand jaarlijks op wijzigingen.
- Verwijder dit asbestmateriaal zo snel mogelijk. Volg de toestand goed op.

- Hermetische zone (erkend asbestverwijderaar)  
Materiaal is gelijmd: kan enkel verwijderd worden door een erkende asbestverwijderaar via de techniek van Hermetische zone.

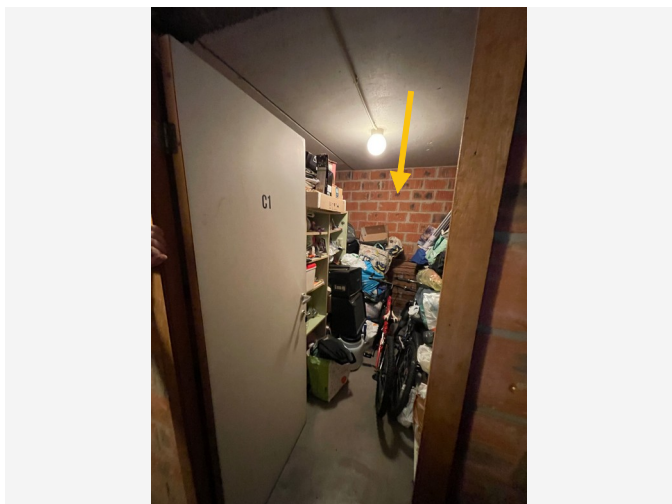
Keldernummer C1, horende bij het appartement, werd geïnspecteerd: geen asbestverdachte materialen vast te stellen.

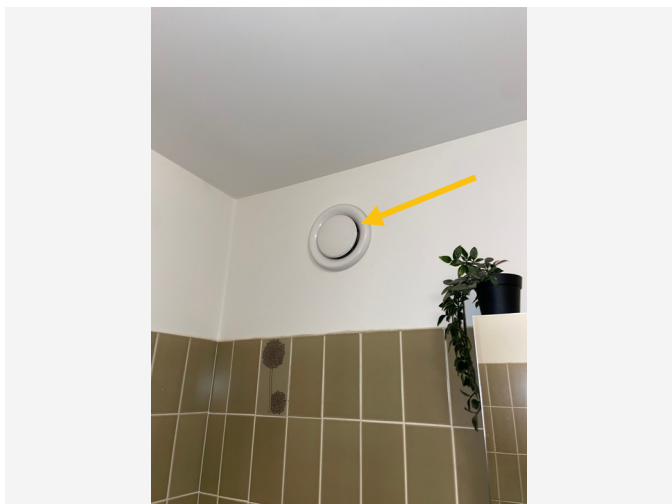
Verluchtingsbuizen en kokers behoren tot de gemeenschappelijke delen. Destructief onderzoek is noodzakelijk om deze kokers en buizen te inspecteren.

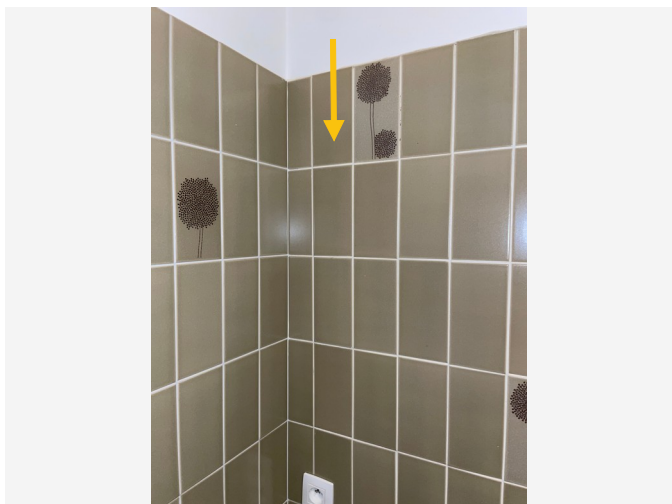
## Fiche 4: Tegellijm faience tegels

Tegellijm is nergens vast te stellen: geen schade aan tegels in wc en badkamer. Geen monsternamen mogelijk. Mogelijks (oudere) asbesthoudende tegellijm aanwezig achter tegels en plinten. Destructief onderzoek is noodzakelijk om achterliggende lagen te analyseren.

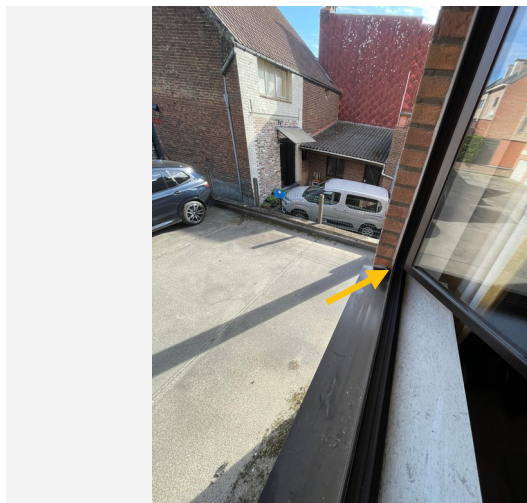
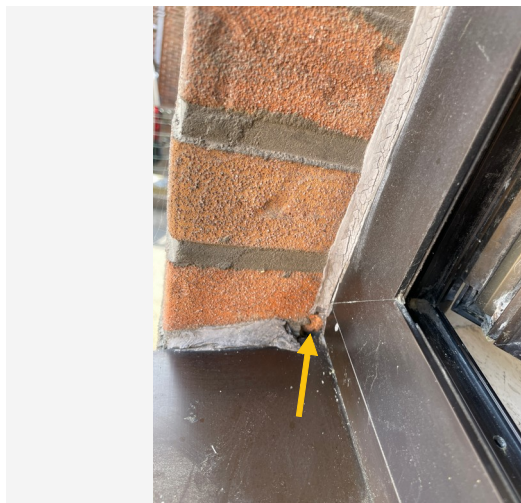
## Fiche 5: Mastiek tussen muur en schrijnwerk - Ramen + terras

Geen asbest

| # | Type | Referentie | Resultaat |
|---|---|---|---|
| 5.1 | Puntmonster | MM03 | Geen asbest |

| <b>Opmerking</b> | Ook dezelfde mastiek in voegen: balkon vooraan. Hoeveelheid is een inschatting. |

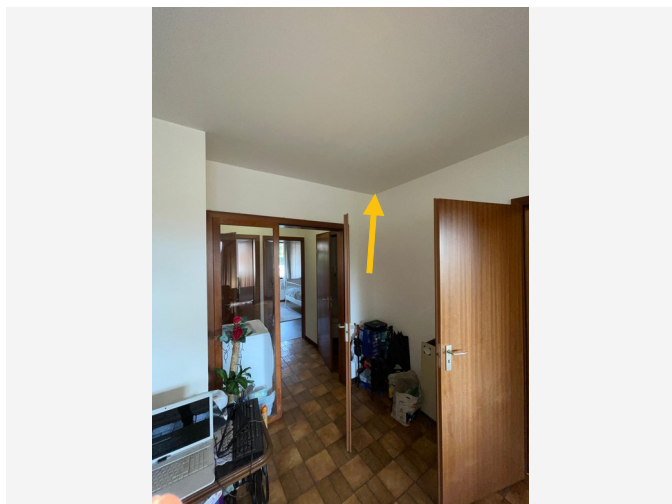
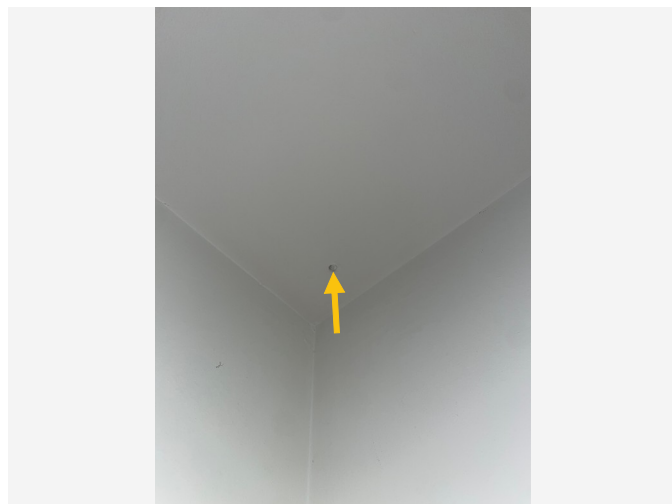
## Fiche 6: Pleisterwerk plafond

Geen asbest

| # | Type | Referentie | Resultaat |
|---|---|---|---|
| 6.1 | Mengmonster | MM02 | Geen asbest |

| Opmerking | Monsters genomen in badkamer, slaapkamer, stookruimte en woonkamer. Het betreft een dun laagje pleisterwerk op beton. Hoeveelheid is een inschatting. |

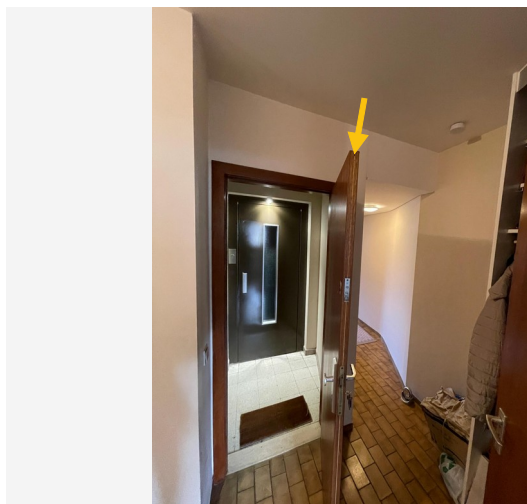
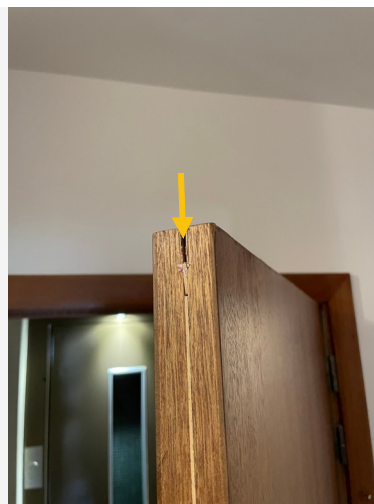
Geen asbest

| # | Type | Referentie | Resultaat |
|---|---|---|---|
| 7.1 | Puntmonster | MM04 | Geen asbest |

| Beschrijving | Plaat in deur - Inkom |

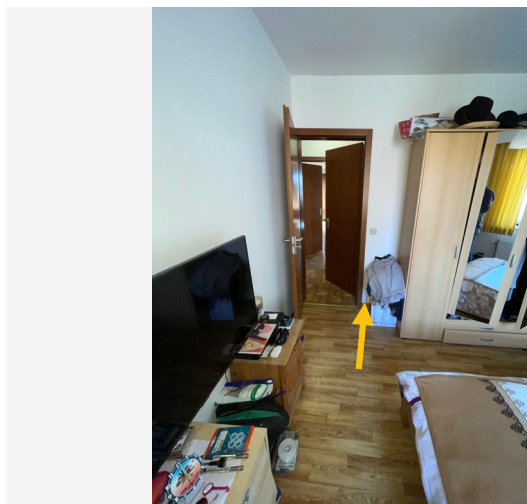
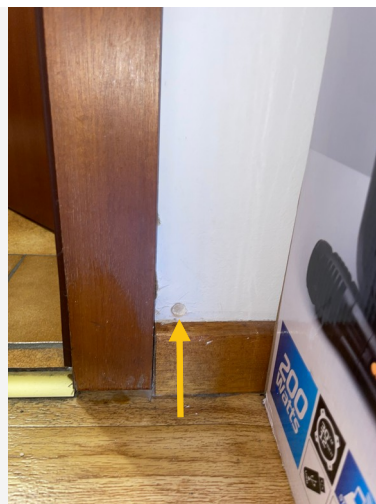
## Fiche 8: Pleisterwerk muren

Geen asbest

| # | Type | Referentie | Resultaat |
|---|---|---|---|
| 8.1 | Mengmonster | MM01 | Geen asbest |

| Opmerking | Monsters genomen in keuken, gang, slaapkamer en stookruimte. Het betreft een dun laagje pleisterwerk op beton. Hoeveelheid is een inschatting. |
