Asbestinventarisatetest

Steenweg naar Kobbegem 9, 1730 Asse

Attestnummer : **20250512-000492.000**

Uitgegeven op : **12.05.2025**

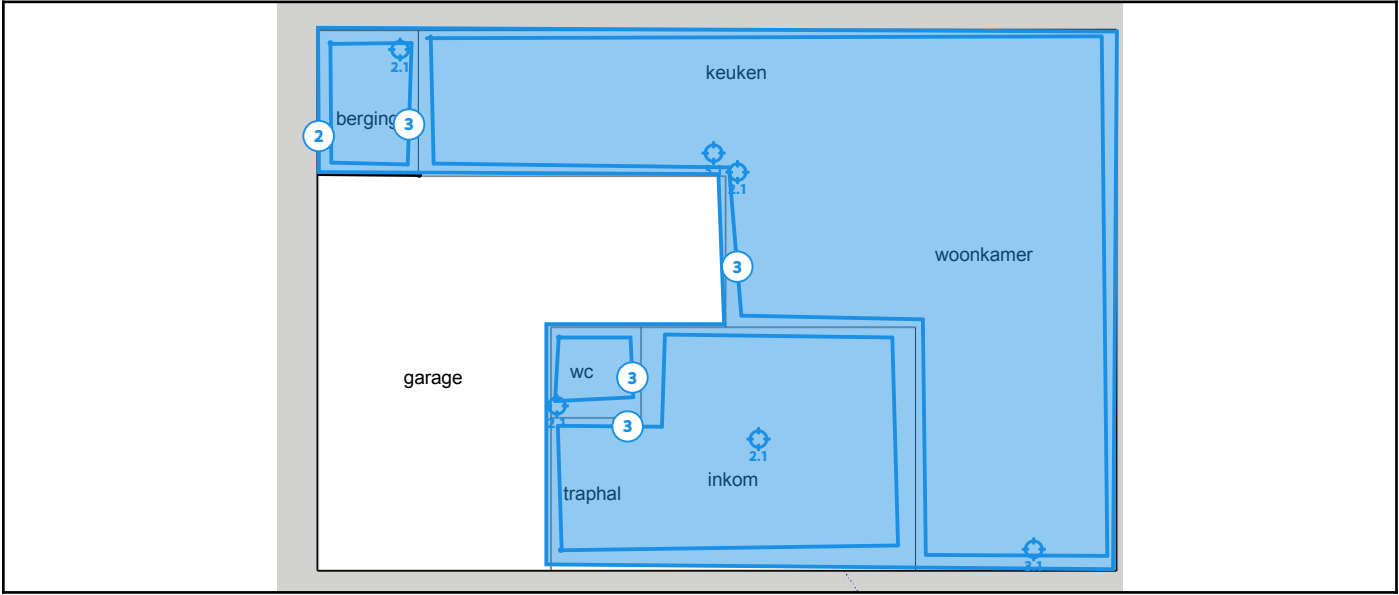
Plan 1.2: Gelijkvloerse verdieping

Beschrijving	Type	Actie
2. Bepleistering op de plafonds	Geen asbest	-
2.1 Code: MM2	Mengmonster	-
3. Bepleistering op de muren	Geen asbest	-
3.1 Code: `MM1	Mengmonster	-

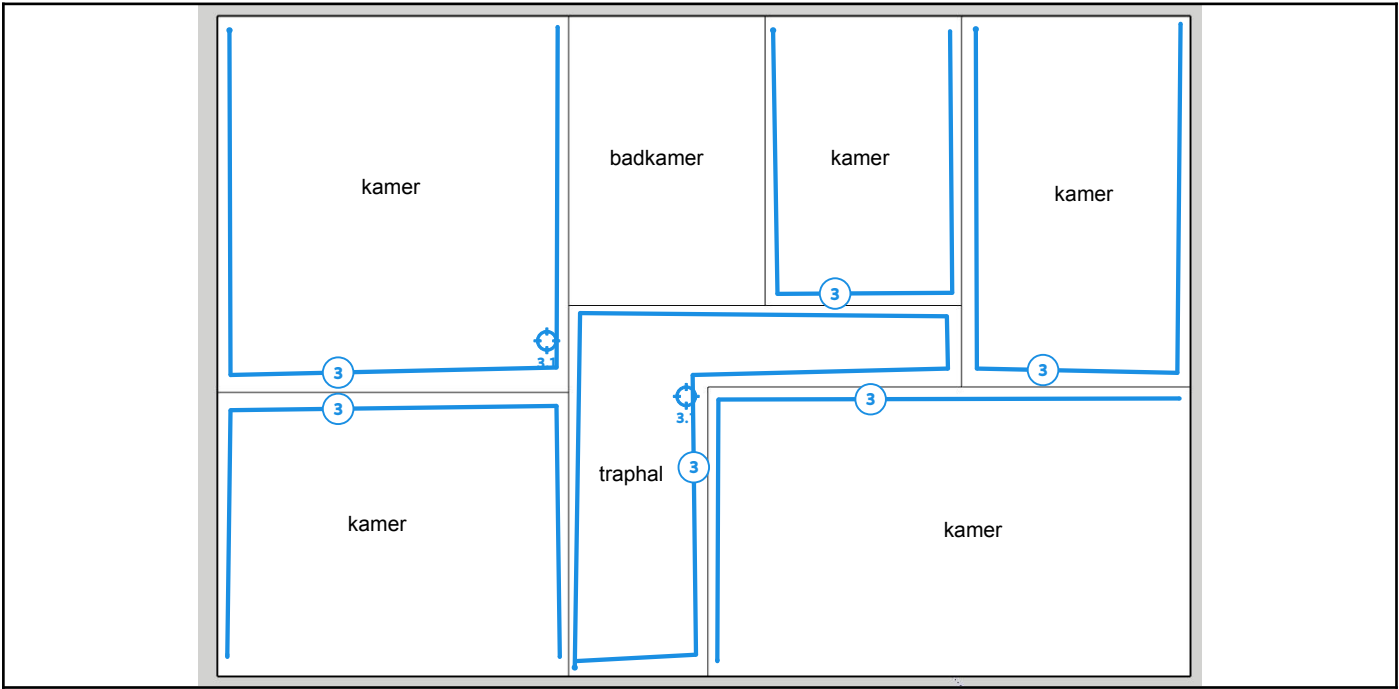
Plan 1.3: Eerste verdieping

Beschrijving	Type	Actie
3. Bepleistering op de muren	Geen asbest	-
3.1 Code: `MM1	Mengmonster	-

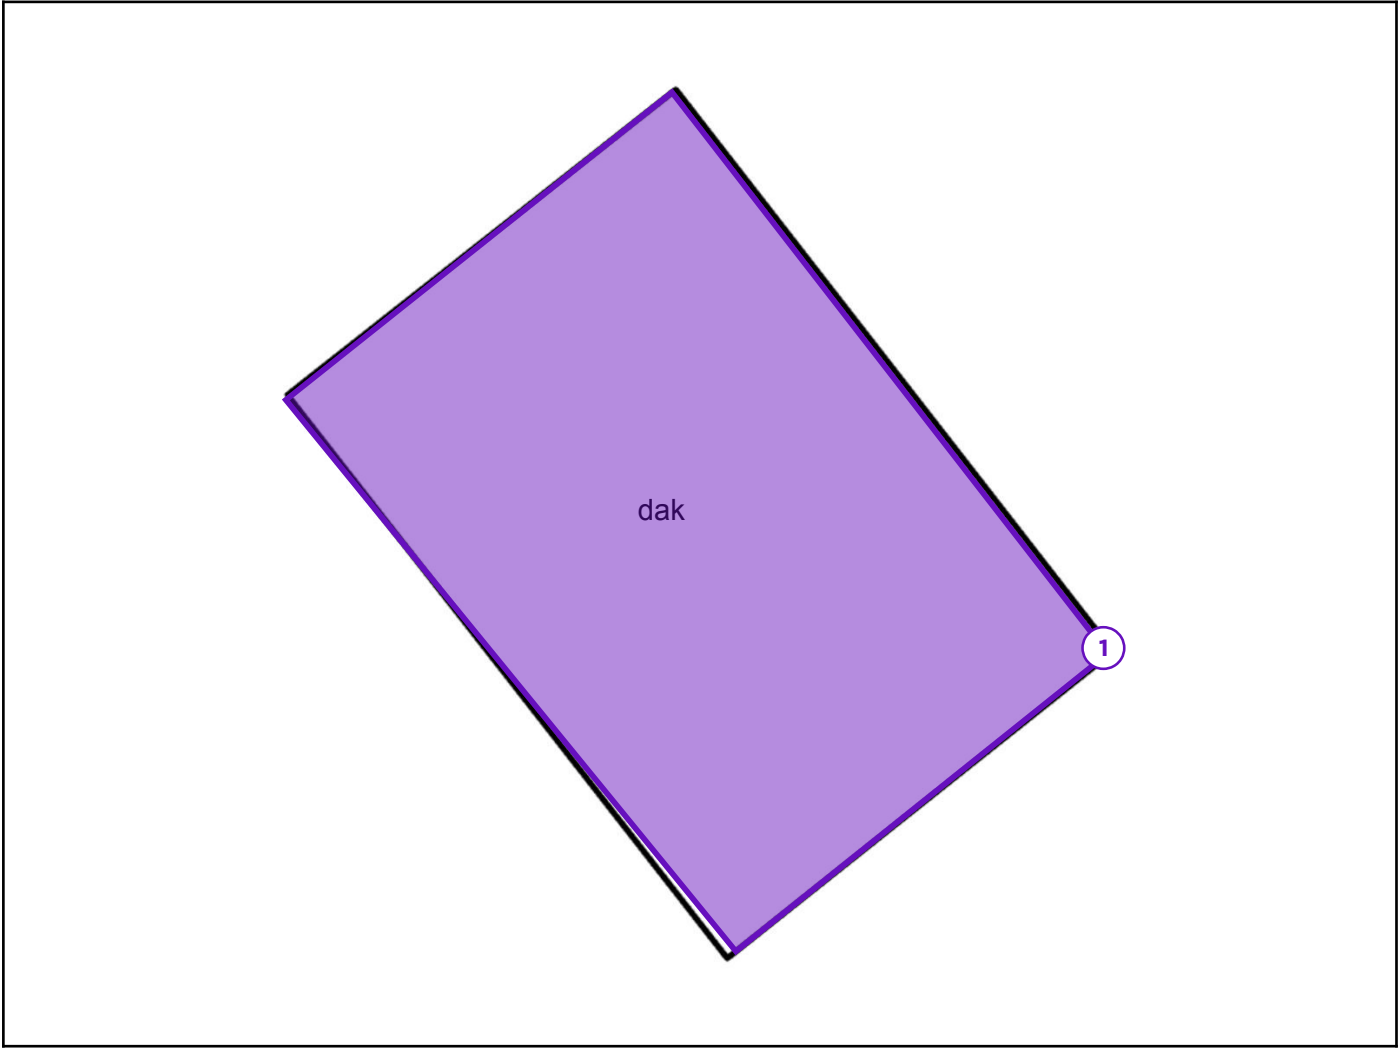
Plan 1.4: Dak

Beschrijving	Type	Actie
1. Onderdak niet zichtbaar	Beperking	-

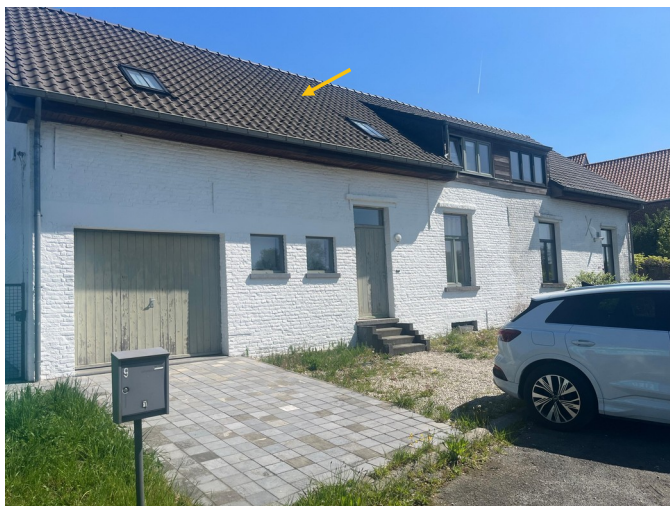
Situeringsfoto

Tijdelijke beperking

Reden: Het te onderzoeken materiaal situeert zich hoger dan 3,50 m te rekenen vanaf een veilige ondergrond

Uitleg van de asbestdeskundige: Het onderdak is niet zichtbaar zowel langs binnen als langs buiten.

Langs binnenzijde is alles afgewerkt .

Langs de buitenzijde was het dak te hoog (meer dan 3.5 m) en kon er geen pan/lei worden gelicht voor verder onderzoek .

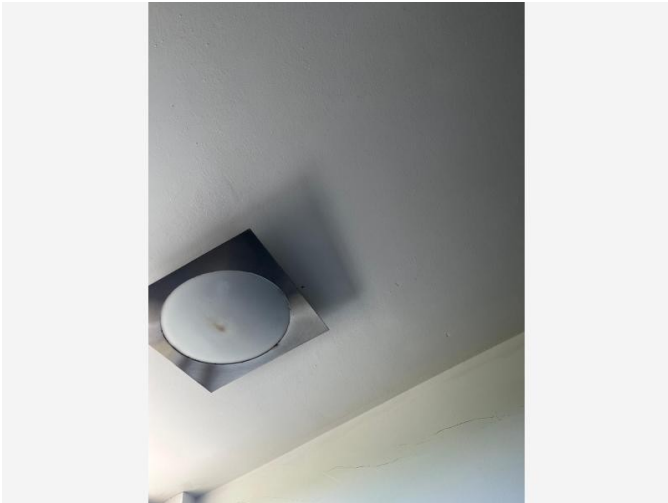
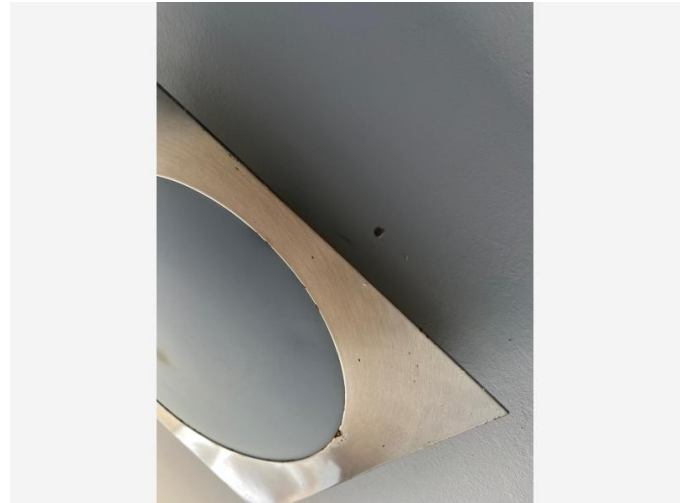
Fiche 2: Beploistering op de plafonds

Geen asbest

#	Type	Referentie	Resultaat
2.1	Mengmonster	MM2	Geen asbest

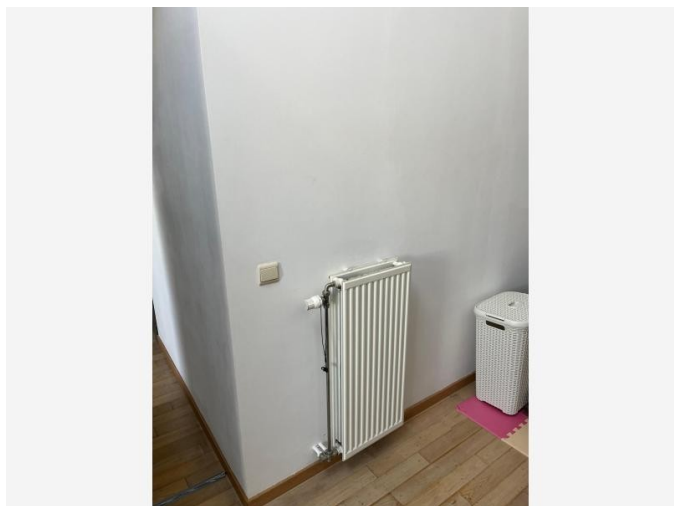
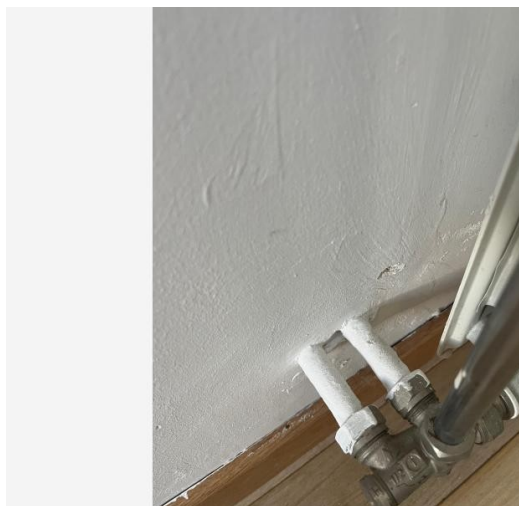
Fiche 3: Beploistering op de muren

Geen asbest

#	Type	Referentie	Resultaat
3.1	Mengmonster	`MM1	Geen asbest
