Asbestinventarisatattest

Iddergemsesteenweg 51, 9450 Haaltert

Attestnummer : 20250507-000077.000

Zone 1: Hoofdgebouw

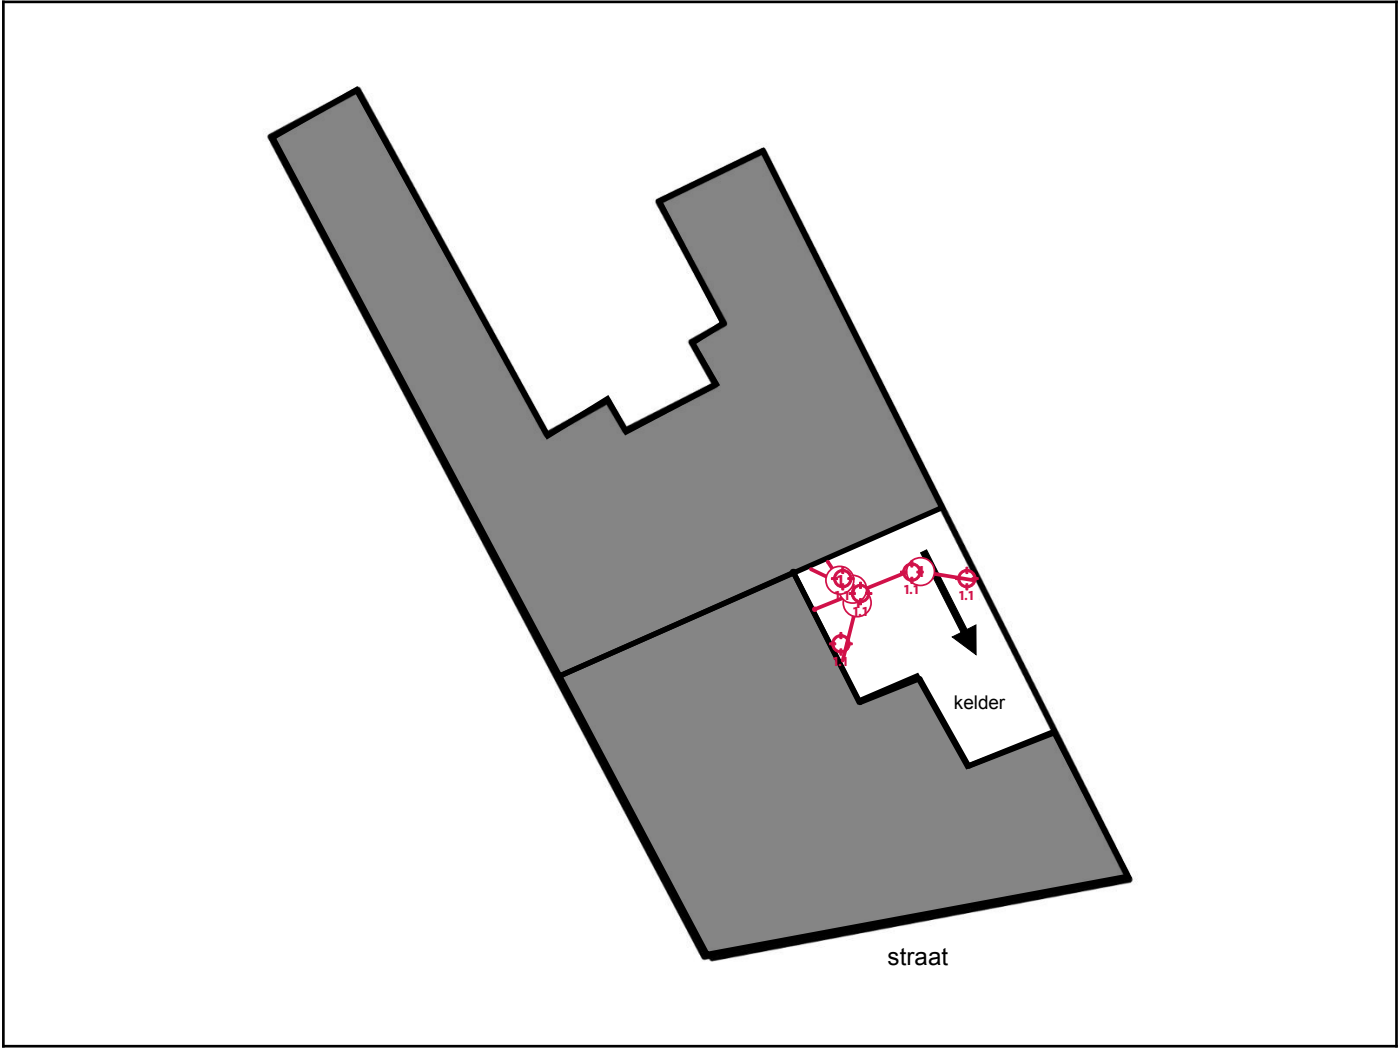
Plan 1.4: plan kelder

Beschrijving	Type	Actie
1. leidingisolatie in kelder	Asbestmateriaal	Dringend verwijderen
1.1 Code: 003	Mengmonster	-

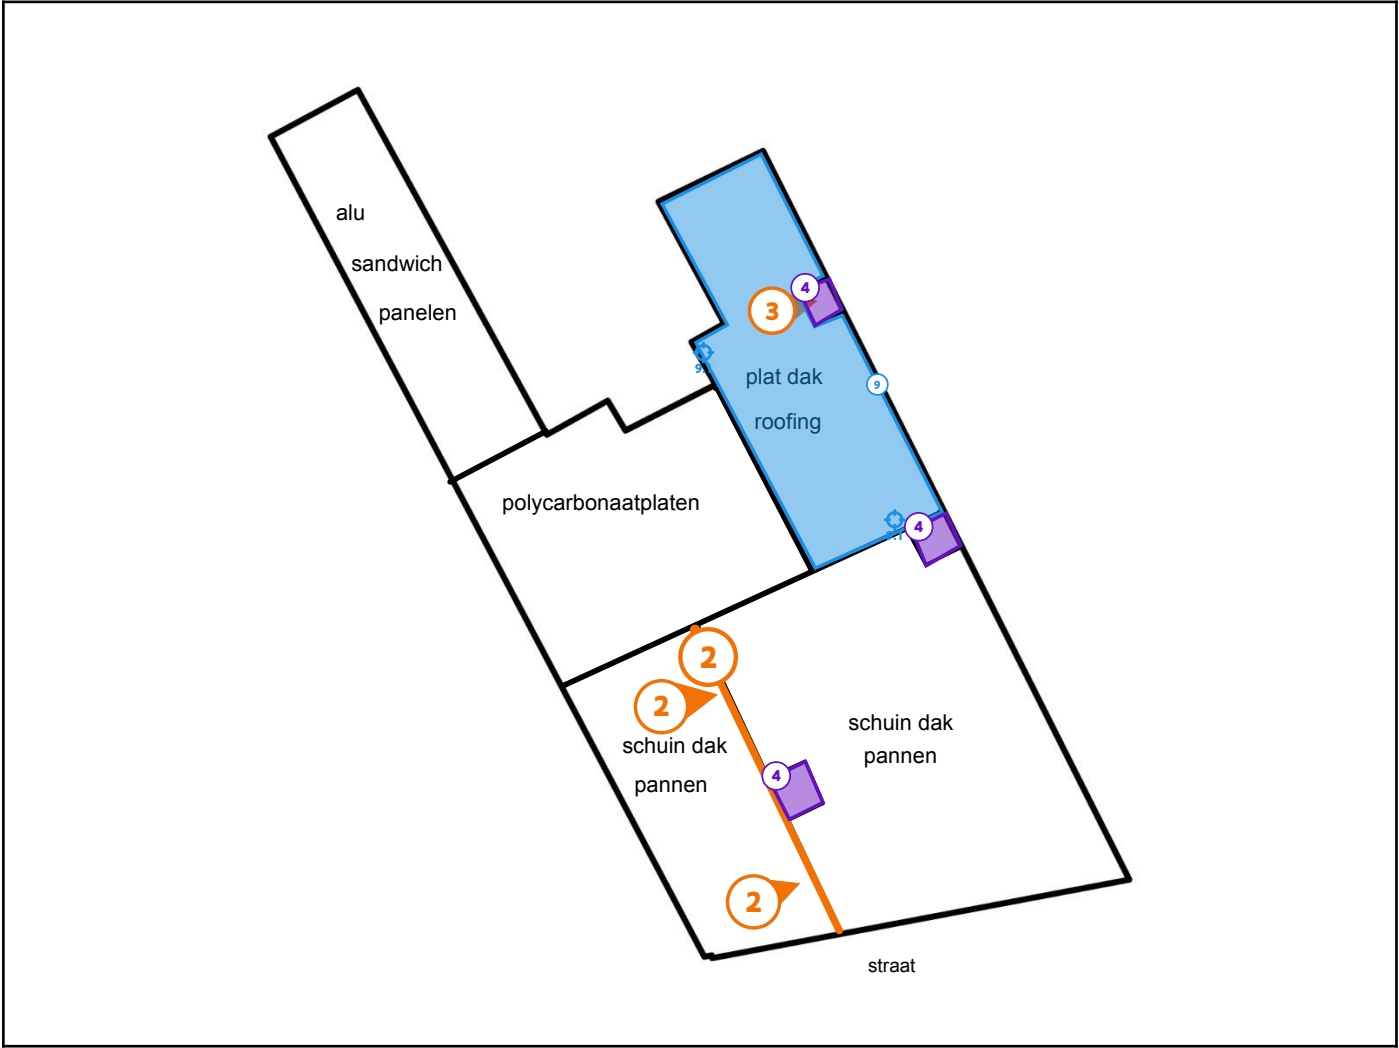
Plan 1.5: dakenplan

Beschrijving	Type	Actie
2. cementleien op wachtgevel links	Asbestmateriaal	Verwijderen
3. schouwpijp/rookgaskanaal boven keuken	Asbestmateriaal	Verwijderen
4. schouwen niet inspecteerbaar langs boven- en/of binnenzijde	Beperking	-
9. roofing schuin dak boven keuken	Geen asbest	-
9.1 Code: 004	Mengmonster	-

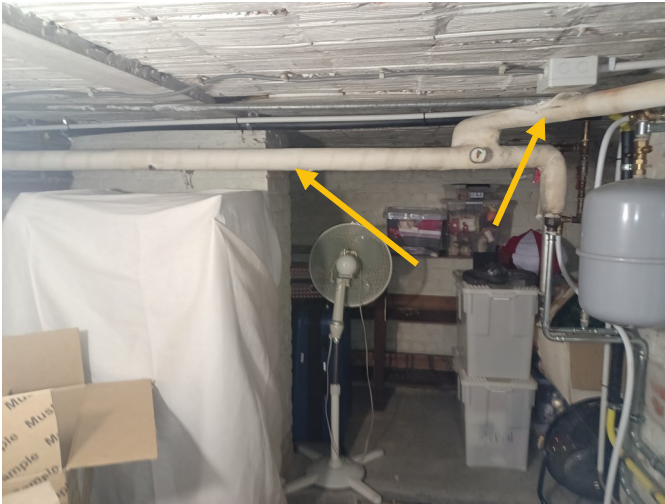
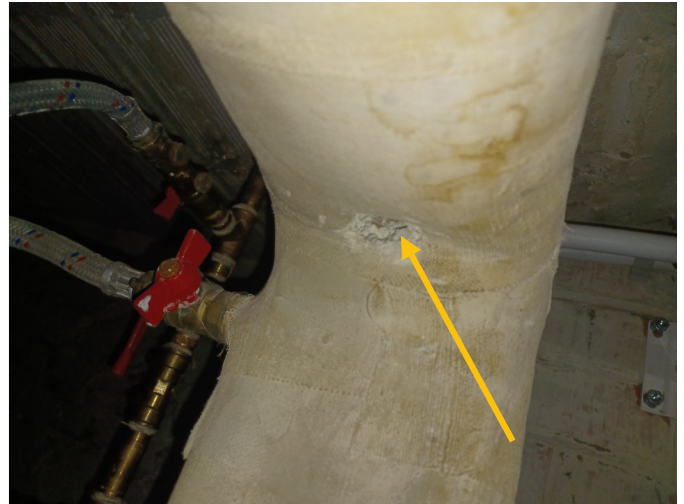
Dringend verwijderen

Eindbeoordeling materiaalarisico	Hoog materiaalarisico en/of hoge kans op vezelvrijgave
----------------------------------	--------------------------------------------------------

Gebondenheid	Categorie 2: niet-hechtgebonden met matrix
Asbestsoort (vezeltype)	Crocidoliet aanwezig
Asbestconcentratie	Hoog ($\geq 50\%$)
Afschermingsgraad van het gehele materiaal	Geheel of deels (ook) vrij aan de binnenlucht
Toestand van het materiaal	Licht beschadigd, licht verweerd. Intact calciumsilicaatmateriaal of categorie III 'gebondenheid'

#	Type	Referentie	Resultaat
1.1	Mengmonster	003	Amosiet, Crocidoliet

Beschrijving	leidingisolatie in kelder
Omgeving	Binnen
Primaire drager	Sanitaire infrastructuur en uitrusting (toe- en afvoer)
Asbestmateriaal	In-situ afwerkingslagen - Thermische isolatie
Bindmiddel van asbestmateriaal	Gips - kalk
Gebondenheid op basis van bindmiddel	Niet-hechtgebonden
Hoeveelheid (lengte - omtrek - dikte - aantal)	<ul style="list-style-type: none">• 6,00 m - 30,00 cm - 0,70 cm - 1 stuk
Totaal volume	0,013 m ³
Eenvoudig bereikbaar	Ja
Bevestigingswijze	<ul style="list-style-type: none">• Los (al dan niet bedekt)
Identificatiemethode	Vaststelling met monstername
Destructieve handeling voor identificatie	Nee

- Scherm in afwachting van verwijdering het asbestmateriaal af van luchtstromingen en verstoring: bijvoorbeeld door het te verpakken, te fixeren, af te dekken, signalisatie - afbakening aan te brengen, ...
- Verwijder dit asbestmateriaal zo snel mogelijk. Volg de toestand goed op.

- Hermetische zone (erkend asbestverwijderaar)
De leidingisolatie dient zorgvuldig te worden verwijderd door getrainde asbestverwijderaars, waarbij alle vereiste veiligheidsmaatregelen worden genomen om blootstelling aan vezels te minimaliseren.

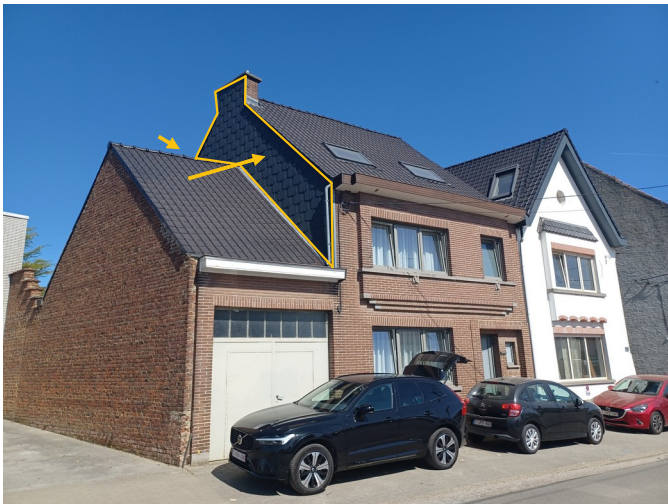
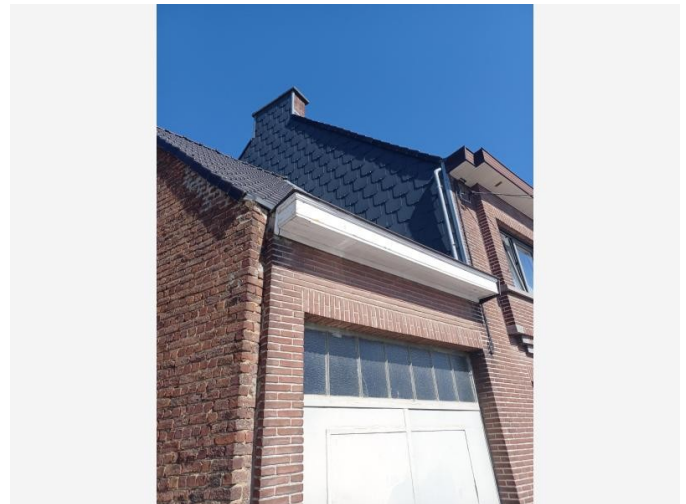
Verwijderen

Eindbeoordeling materiaalrisico	Laag materiaalrisico en/of verlaagde kans op vezelvrijgave
---------------------------------	------------------------------------------------------------

Gebondenheid	Categorie 1: hechtgebonden in oorsprong
Asbestsoort (vezeltype)	Crocidoliet aanwezig
Asbestconcentratie	Laag (< 50%)
Afschermingsgraad van het gehele materiaal	Geheel of deels vrij aan de buitenlucht
Toestand van het materiaal	Onbeschadigd, niet verweerd

Beschrijving	cementleien op wachtgevel links
Omgeving	Buiten
Primaire drager	Wand buitenschil
Asbestmateriaal	Dak- en gevelbekleding - Lei, shingle
Bindmiddel van asbestmateriaal	Cement
Gebondenheid op basis van bindmiddel	Hecht
Hoeveelheid (oppervlakte - aantal)	• 14,00 m ² - 1 stuk
Totale oppervlakte	14,00 m ²
Eenvoudig bereikbaar	Ja
Bevestigingswijze	• Geklemd
Identificatiemethode	Vaststelling zonder monstername
Destructieve handeling voor identificatie	Nee
Opmerking	Leien lijken recent (na 2001) te zijn geplaatst. Echter kon bij inspectie geen bewijsdocument worden voorgelegd.

- Zorg voor een veilig beheer. Vermijd het beschadigen van het asbestmateriaal. Controleer de toestand jaarlijks op wijzigingen.
- Hemelwater dat afspoelt van asbestcement daken of gevels kan asbestdeeltjes bevatten. Gebruik het enkel voor gesloten circuits (bv. spoelen toiletten). Reinig na het vervangen van het dak of de gevel de dakgoten en regenwaterput of -ton om asbesthoudend sediment of slib te verwijderen
- Voer bijkomende staalname(s) uit.

- Eenvoudige handelingen: mag via doe-het-zelf of door werknemer(s) met opleidingsattest eenvoudige handelingen
Leien kunnen na losmaken in hun geheel worden verwijderd in de daartoe bestemde verpakking. Het is aangeraden dit door een dakwerker te laten uitvoeren.

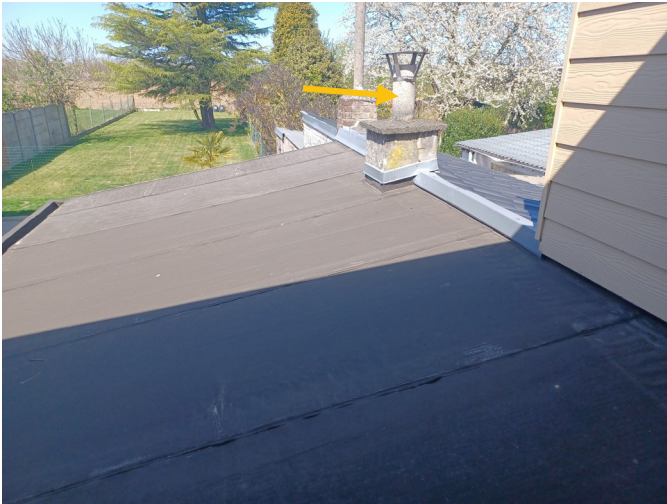
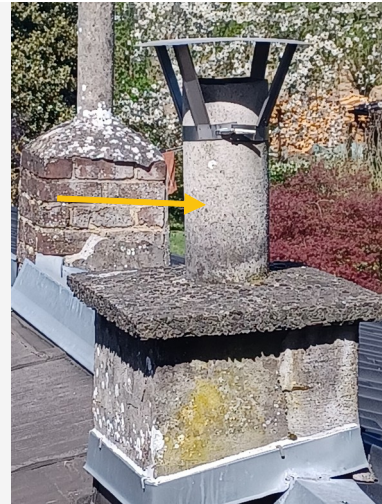
Verwijderen

Eindbeoordeling materiaalrisico	Laag materiaalrisico en/of verlaagde kans op vezelvrijgave
---------------------------------	------------------------------------------------------------

Gebondenheid	Categorie 1: hechtgebonden in oorsprong
Asbestsoort (vezeltype)	Crocidoliet aanwezig
Asbestconcentratie	Laag (< 50%)
Afschermingsgraad van het gehele materiaal	Geheel of deels vrij aan de buitenlucht
Toestand van het materiaal	Licht beschadigd, licht verweerd. Intact calciumsilicaatmateriaal of categorie III 'gebondenheid'

Beschrijving	schouwpijp/rookgaskanaal boven keuken
Omgeving	Buiten
Primaire drager	Schacht-koker (technisch)
Asbestmateriaal	Rookgaskanaal
Bindmiddel van asbestmateriaal	Cement
Gebondenheid op basis van bindmiddel	Hecht
Hoeveelheid (lengte - omtrek - dikte - aantal)	<ul style="list-style-type: none">0,45 m - 45,00 cm - 0,90 cm - 1 stuk
Totaal volume	0,002 m ³
Eenvoudig bereikbaar	Ja
Bevestigingswijze	<ul style="list-style-type: none">Geklemd
Identificatiemethode	Vaststelling zonder monstername
Destructieve handeling voor identificatie	Nee

- Zorg voor een veilig beheer. Vermijd het beschadigen van het asbestmateriaal. Controleer de toestand jaarlijks op wijzigingen.
- Voer bijkomende staalname(s) uit.

- Eenvoudige handelingen: mag via doe-het-zelf of door werknemer(s) met opleidingsattest eenvoudige handelingen
Schouwpijpen kunnen na losmaken in hun geheel worden verwijderd in de daartoe bestemde verpakking. Dubbel te verpakken. Het is aangeraden dit door een dakwerker te laten uitvoeren.
Indien U de werken toch zelf zou uitvoeren:
Hou dan tijdens de werken rekening met de volgende algemene veiligheidsvoorschriften:
 - Hou minderjarigen uit de buurt.
 - Vermijd stof door het asbest te bevochtigen of te fixeren. Dat doet u door water te vernevelen of door een aangepast fixeermiddel te gebruiken. U vindt zo'n fixeermiddel in de gespecialiseerde bouwhandel.

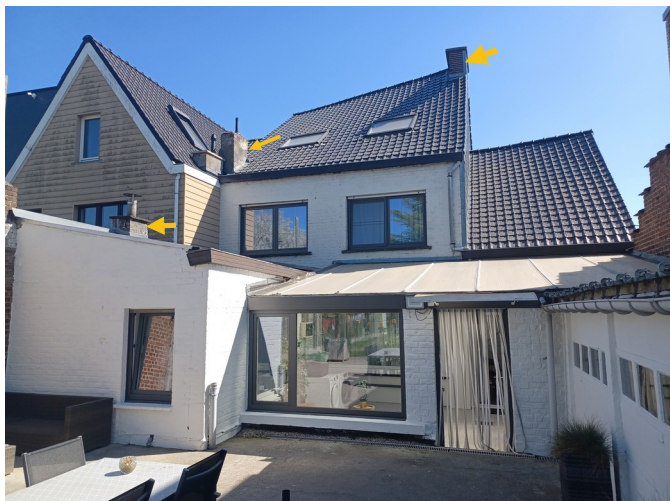
Fiche 4: schouwen niet inspecteerbaar langs boven- en/of binnenzijde

Tijdelijke beperking

Reden: Het te onderzoeken materiaal situeert zich hoger dan 3,50 m te rekenen vanaf een veilige ondergrond

Uitleg van de asbestdeskundige: De schouw(en) is/zijn waarneembaar langs buitenzijde. Mogelijk bevinden er zich asbesthoudende materialen aan de binnenzijde. Het is echter niet mogelijk deze op een veilige manier aan de binnenzijde te inspecteren.

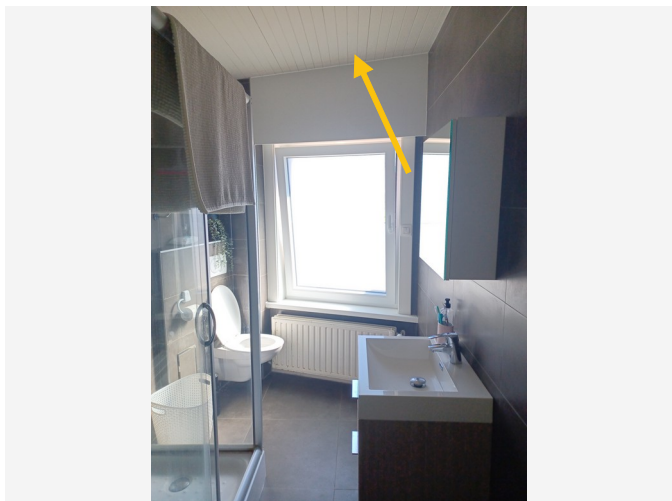
Fiche 5: mogelijk oud pleisterwerk boven valse plafonds

Een gedeelte van de woning is afgewerkt met houten en/of valse en/of gyprocplafonds. Mogelijk bevindt er zich nog oud pleisterwerk boven deze plafonds. Dit was niet vast te stellen op moment van inspectie. Indien er bij, bvb toekomstige werken, oud pleisterwerk zou worden aangetroffen, is het aangewezen om een extra monsternamen met labo-analyse te laten uitvoeren.

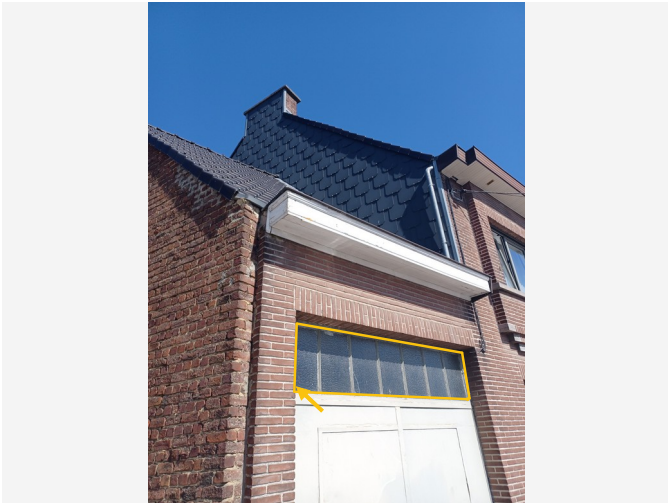
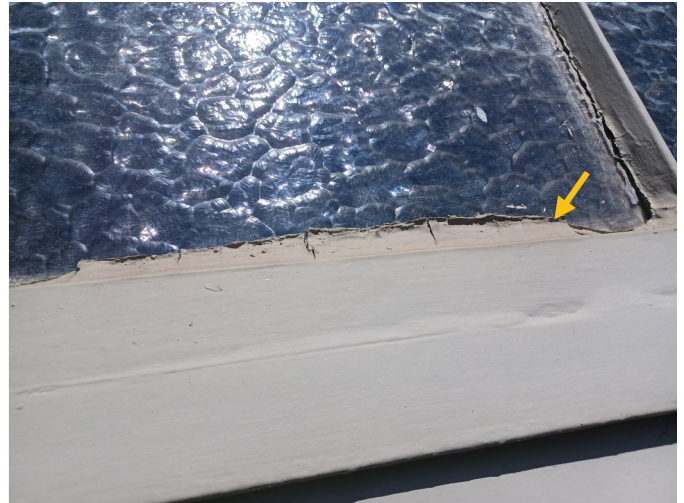
Fiche 6: mastiek ramen poort garage

Geen asbest

#	Type	Referentie	Resultaat
6.1	Mengmonster	006	Geen asbest

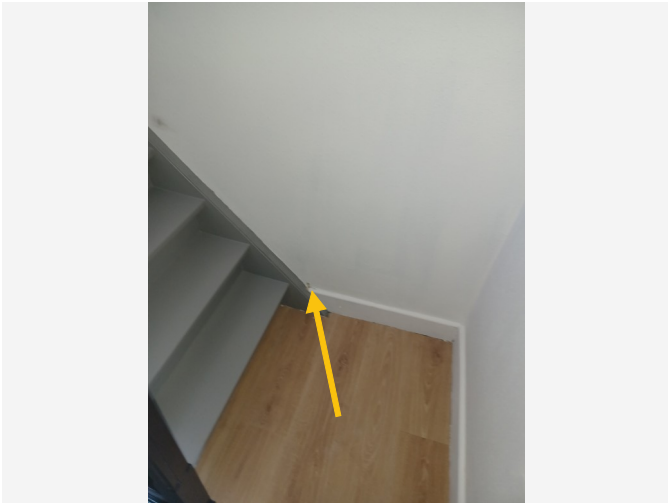
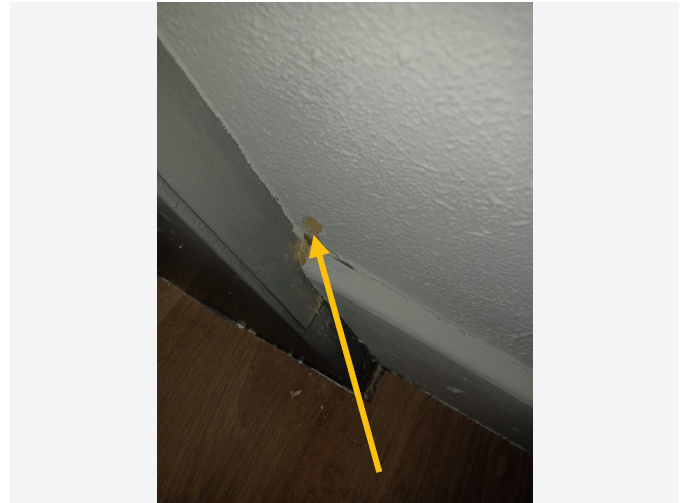
Fiche 7: pleisterwerk muren

Geen asbest

#	Type	Referentie	Resultaat
7.1	Mengmonster	001	Geen asbest

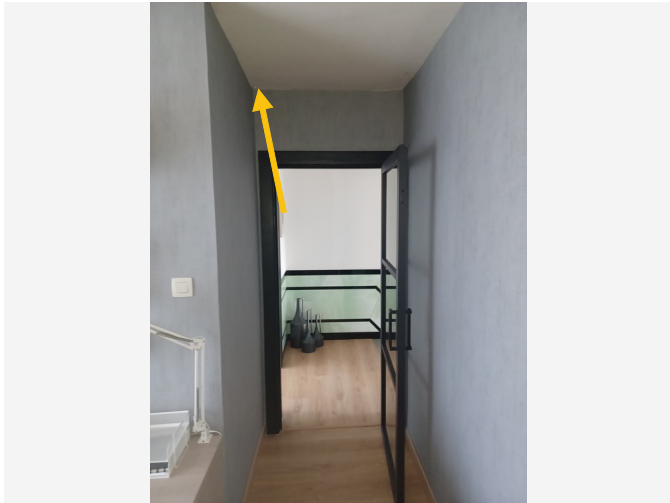
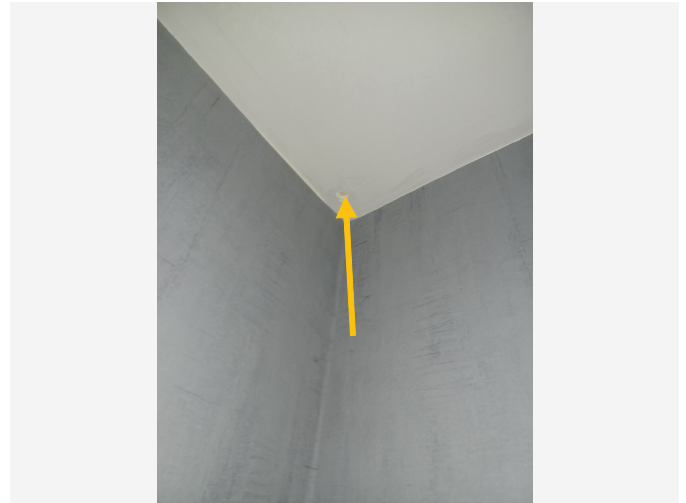
Fiche 8: pleisterwerk plafonds

Geen asbest

#	Type	Referentie	Resultaat
8.1	Mengmonster	002	Geen asbest

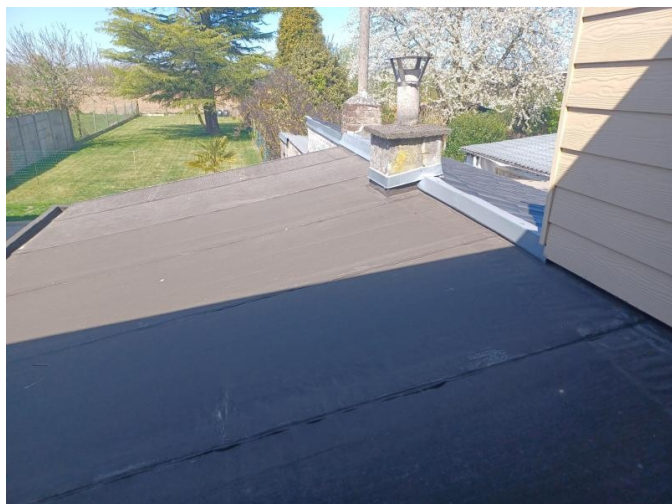
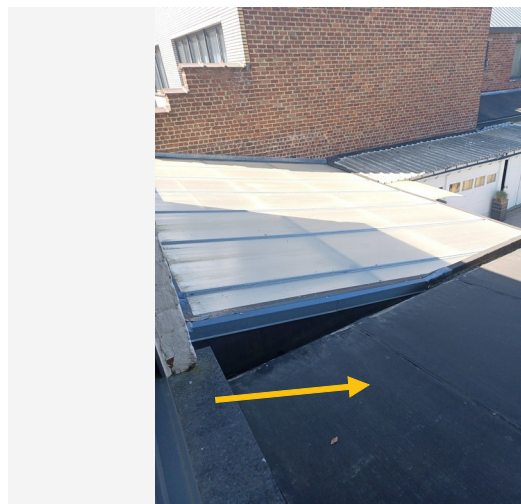
Fiche 9: roofing schuin dak boven keuken

Geen asbest

#	Type	Referentie	Resultaat
9.1	Mengmonster	004	Geen asbest

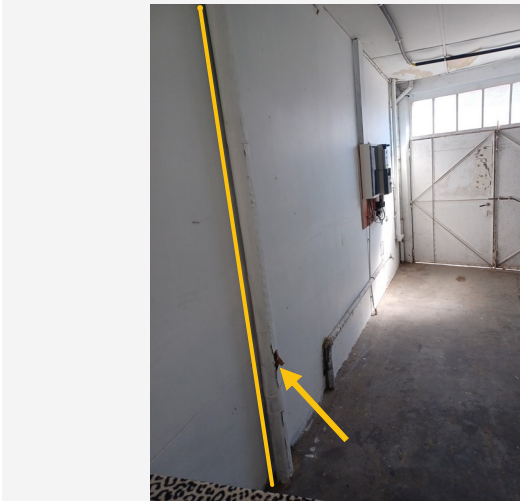
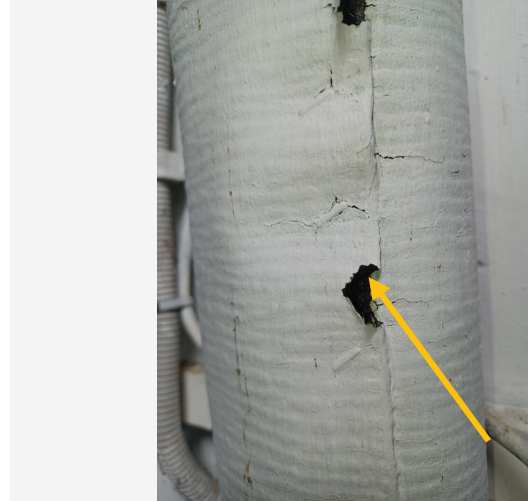
Geen asbest

#	Type	Referentie	Resultaat
10.1	Mengmonster	005	Geen asbest

Beschrijving	bitumen in garage glvs + garage zolder
Omgeving	Binnen
Primaire drager	Sanitaire infrastructuur en uitrusting (toe- en afvoer)
Bindmiddel van materiaal	Bitumen (roofing, teer, asfalt)
Gebondenheid op basis van bindmiddel	Hecht
Hoeveelheid (oppervlakte - aantal)	• 2,40 m ² - 1 stuk
Totale oppervlakte	2,40 m ²
Identificatiemethode	Vaststelling met monstername
Destructieve handeling voor identificatie	Nee
