# Asbestinventarisatetest

Dokter De Moorstraat 36, 9300 Aalst

Attestnummer : 20250707-000020.000

Uitgegeven op : 07.07.2025

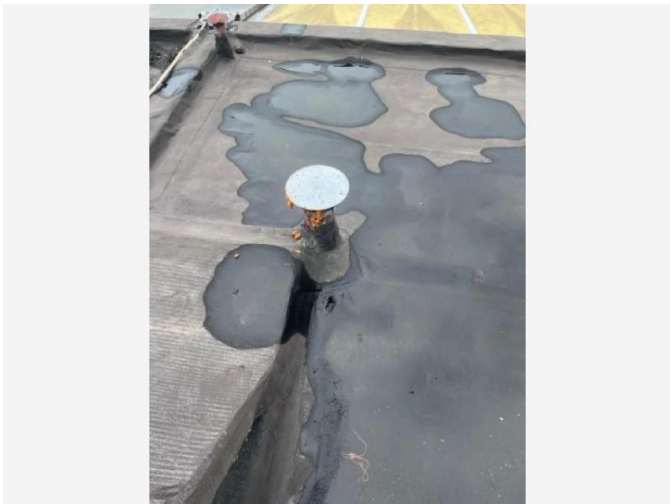
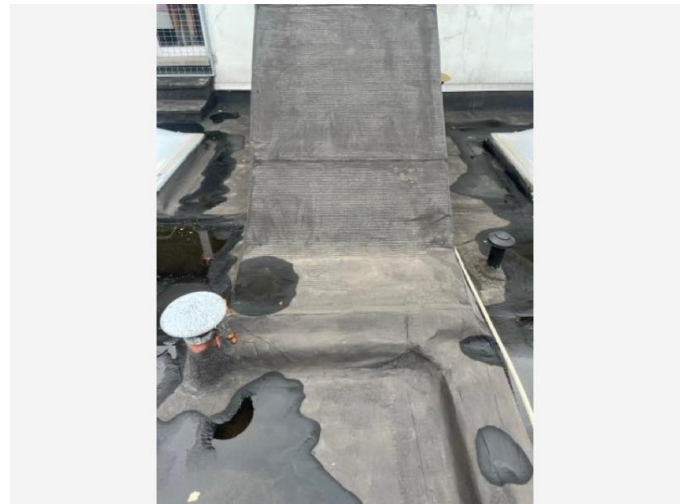
Het asbestmateriaal valt onder de mijlpaal van 2040.

Eindbeoordeling materiaalarisico	Laag materiaalarisico en/of verlaagde kans op vezelvrijgave
Opmerking	Een staalname kan een andere asbestsoort met zich meebrengen en de risico beoordelig beïnvloeden

Gebondenheid	Categorie 1: hechtgebonden in oorsprong
Asbestsoort (vezeltype)	Alleen chrysotiel
Asbestconcentratie	Laag (< 50%)
Afschermingsgraad van het gehele materiaal	Geheel of deels vrij aan de buitenlucht
Toestand van het materiaal	Licht beschadigd, licht verweerd. Intact calciumsilicaatmateriaal of categorie III 'gebondenheid'

Beschrijving	Roofing asbestverdacht
Omgeving	Buiten
Primaire drager	Plat dak
Asbestmateriaal	Dak- en gevelbekleding - Roofing
Bindmiddel van asbestmateriaal	Bitumen (roofing, teer, asfalt)
Gebondenheid op basis van bindmiddel	Hecht
Hoeveelheid (oppervlakte - aantal)	<ul style="list-style-type: none"><li>• 40,00 m<sup>2</sup> - 1 stuk</li></ul>
Totale oppervlakte	40,00 m <sup>2</sup>
Eenvoudig bereikbaar	Ja
Bevestigingswijze	<ul style="list-style-type: none"><li>• Verlijmd, ingegoten, versmeerd</li></ul>
Identificatiemethode	Vaststelling zonder monsternamen  Motivatie: Groot risico op structurele gevolgschade (leeschade, werking installatie,...)
Destructieve handeling voor identificatie	Nee
Opmerking	<p>de oppervlakte is een berekende schatting, waaraan geen rechten worden verleend.</p> <p>Er werd om economische redenen geen staal genomen. Opdrachtgever begrijpt dat daarom moet worden aangenomen dat deze toepassing asbest bevat, tot tegendeel wordt bewezen.</p> <p>ook de kans op lekken maakt dat een staalname niet evident was zonder schade aan te richten</p>

- Zorg voor een veilig beheer. Vermijd het beschadigen van het asbestmateriaal. Controleer de toestand jaarlijks op wijzigingen.
- Voer bijkomende staalname(s) uit.

- Eenvoudige handelingen: enkel door erkend asbestverwijderaar  
dit is vanwege de verlijming eerder een taak voor een erkend asbestverwijderaar.

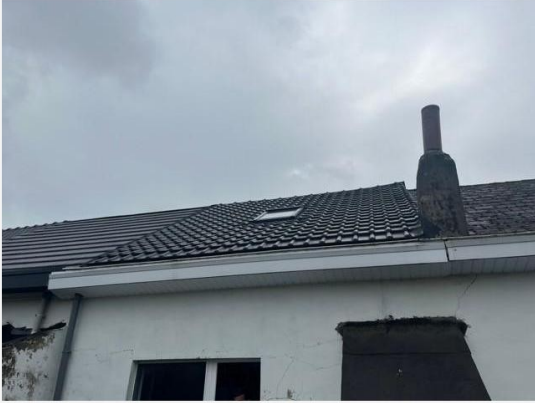
Situeringsfoto

**Reden:** Het te onderzoeken materiaal situeert zich hoger dan 3,50 m te rekenen vanaf een veilige ondergrond

**Uitleg van de asbestdeskundige:** Het onderdak is niet zichtbaar zowel langs binnen als langs buiten.

Langs binnenzijde is alles afgewerkt .

Langs de buitenzijde was het dak te hoog ( meer dan 3.5 m) en kon er geen pan/lei worden gelicht voor verder onderzoek .

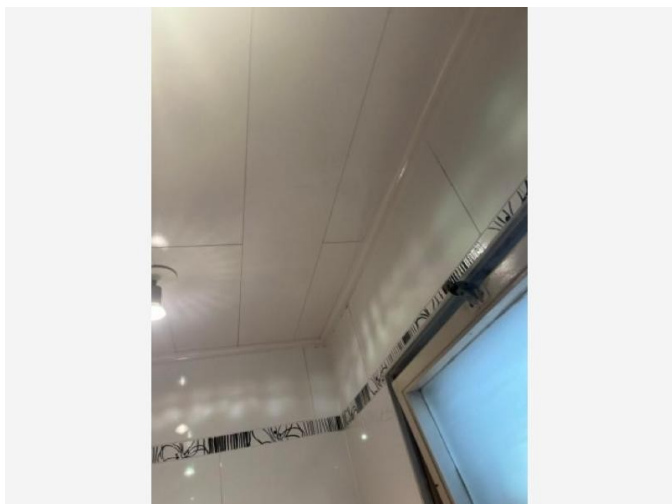
PVC/HOUT/gipskarton bevat geen asbest.

De deskundige kan geen uitspraak doen over onderliggende materialen .

Daarbij kan een aanvullend destructief onderzoek uitsluitsel bieden .

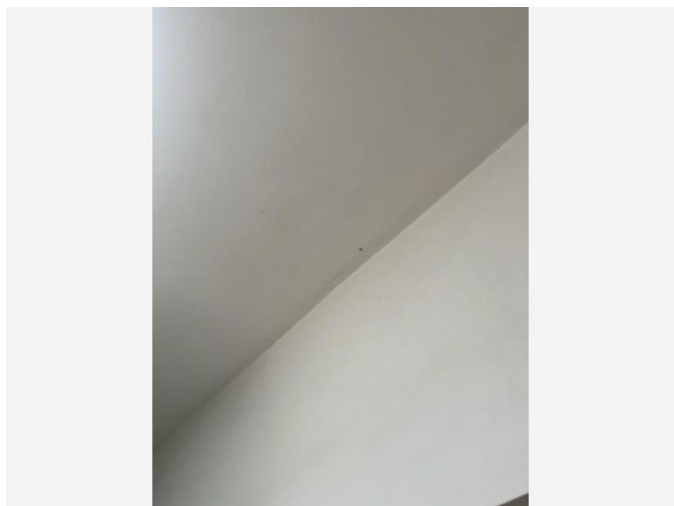
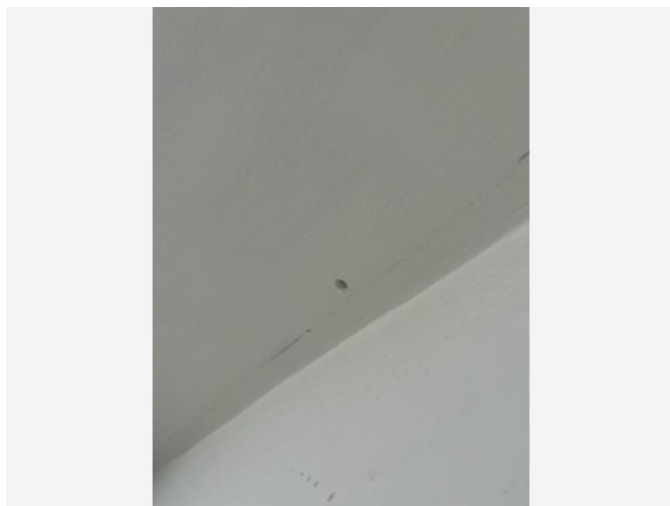
## Fiche 4: bepleistering op de plafonds

Geen asbest

#	Type	Referentie	Resultaat
4.1	Mengmonster	MM2	Geen asbest

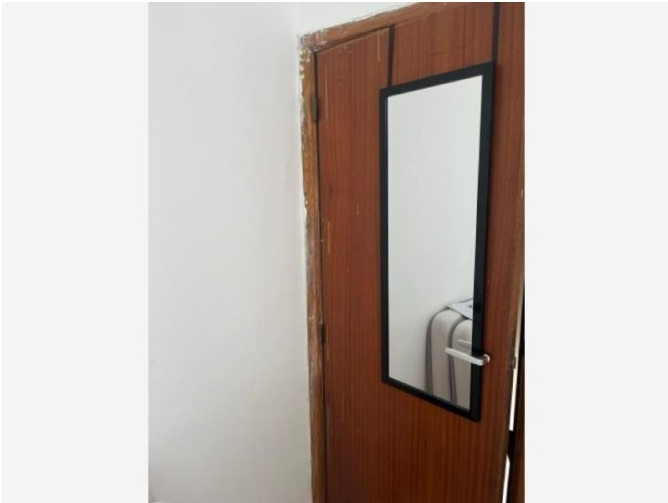
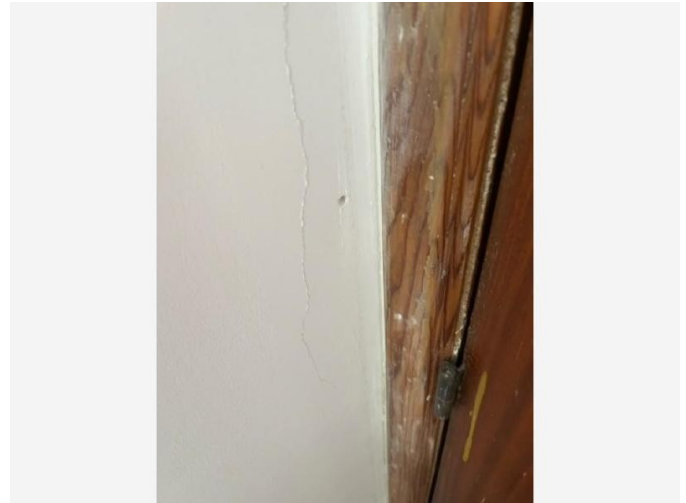
## Fiche 5: bepleistering op de muren

Geen asbest

#	Type	Referentie	Resultaat
5.1	Mengmonster	MM1	Geen asbest

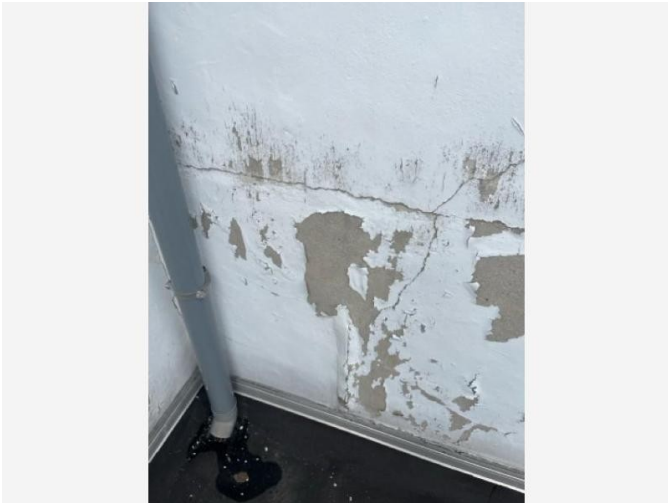
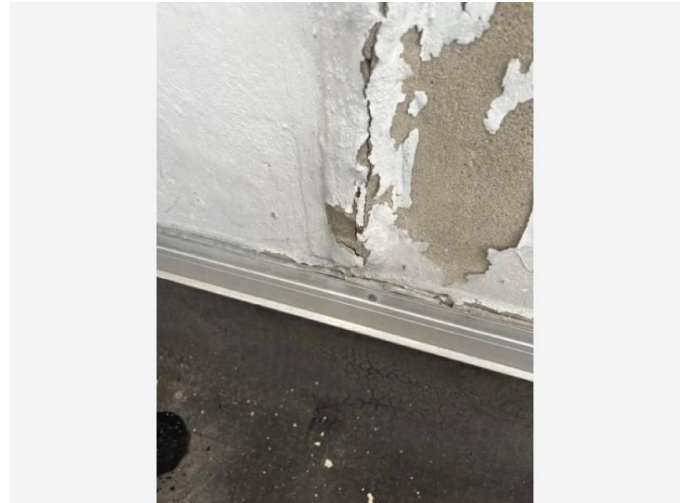
## Fiche 6: Cementerign buitengevel

Geen asbest

#	Type	Referentie	Resultaat
6.1	Mengmonster	MM3	Geen asbest
