Asbestinventarisatetest

Dijleweg 87, 2820 Bonheiden

Attestnummer : 20250627-000255.000

Zone 1: Hoofdgebouw

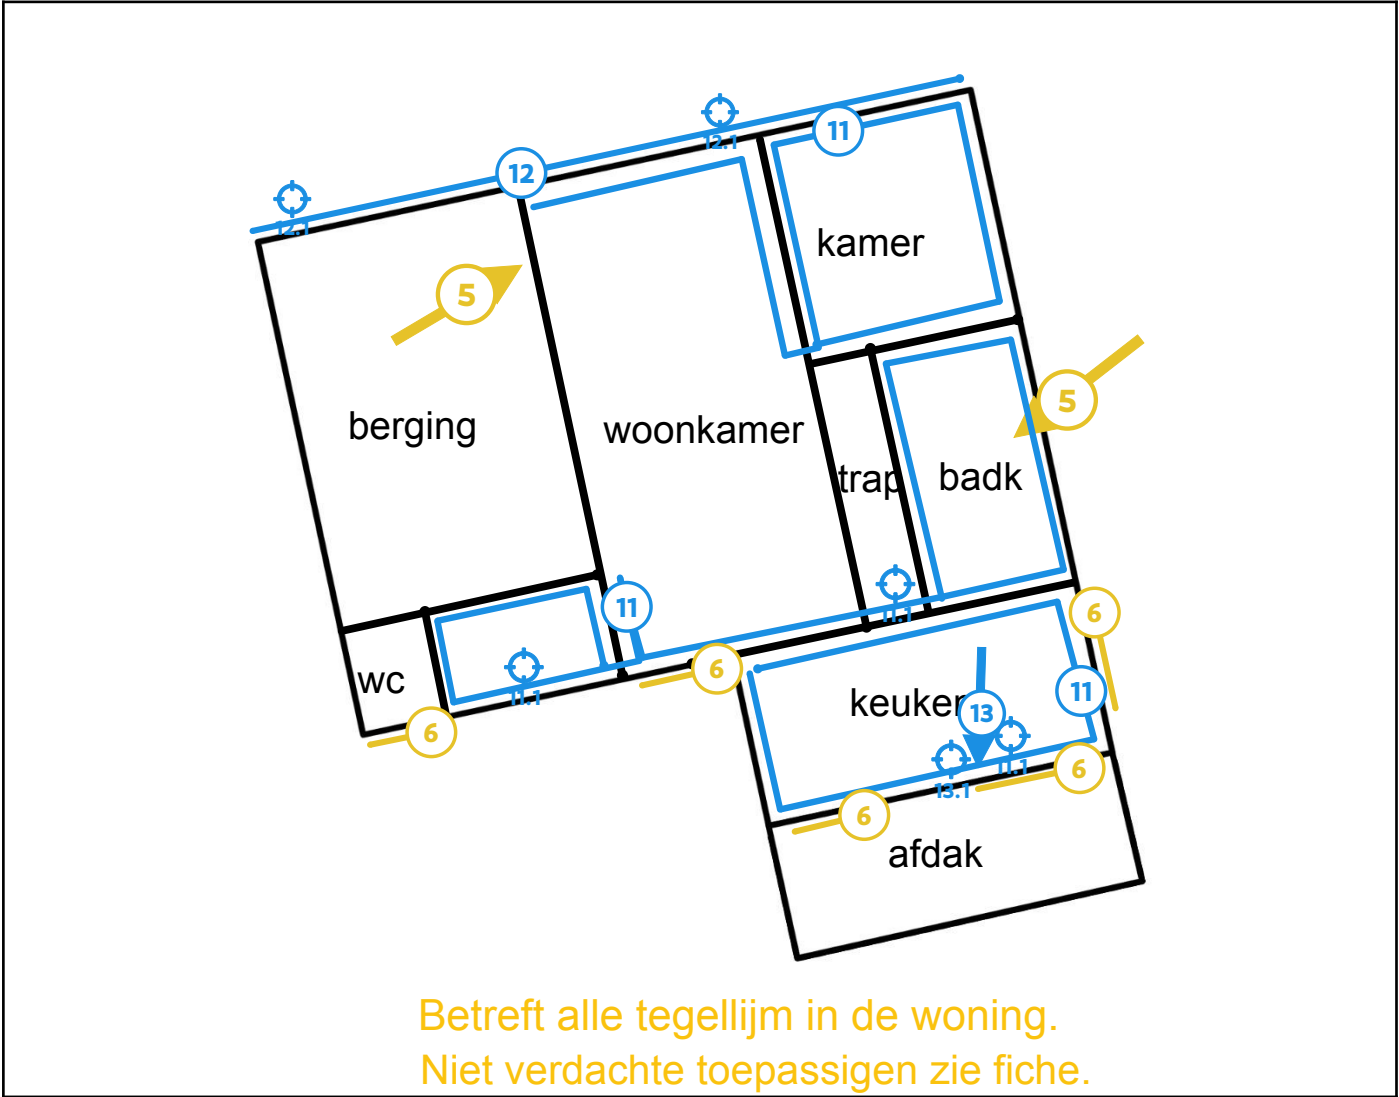
Plan 1.2: Gelijkvloers

Beschrijving	Type	Actie
5. Glasalplaten	Asbestmateriaal	Zorgvuldig beheren
6. Mastiek (oud) schrijnwerk	Asbestmateriaal	Zorgvuldig beheren
9. Niet verdachte toepassingen	Advies	-
10. Tegellijn	Advies	-
11. Pleisterwerk aan muren	Geen asbest	-
11.1 Code: MM01	Mengmonster	-

12. Cementlaag buiten	Geen asbest	-
12.1 Code: MM02	Mengmonster	-
13. Bitumen geluidslab onder spoeltafel	Geen asbest	-
13.1 Code: PM01	Puntmonster	-

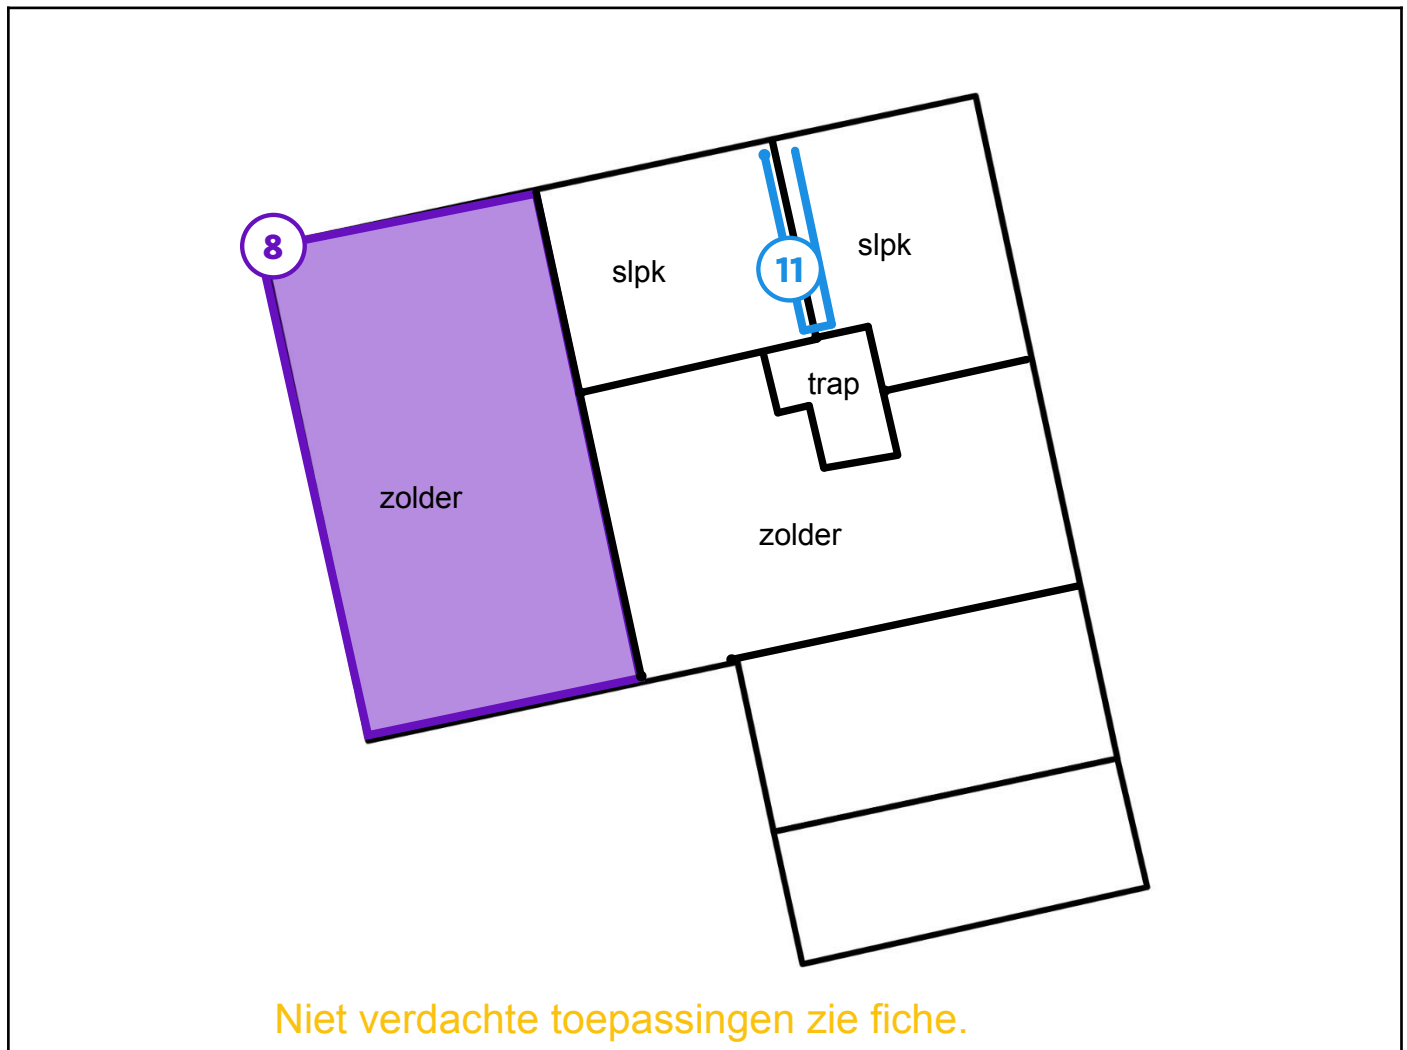
Plan 1.3: 1ste verdiep

Beschrijving	Type	Actie
8. Ruimte onder dak niet toegankelijk.	Beperking	-
9. Niet verdachte toepassingen	Advies	-
11. Pleisterwerk aan muren	Geen asbest	-

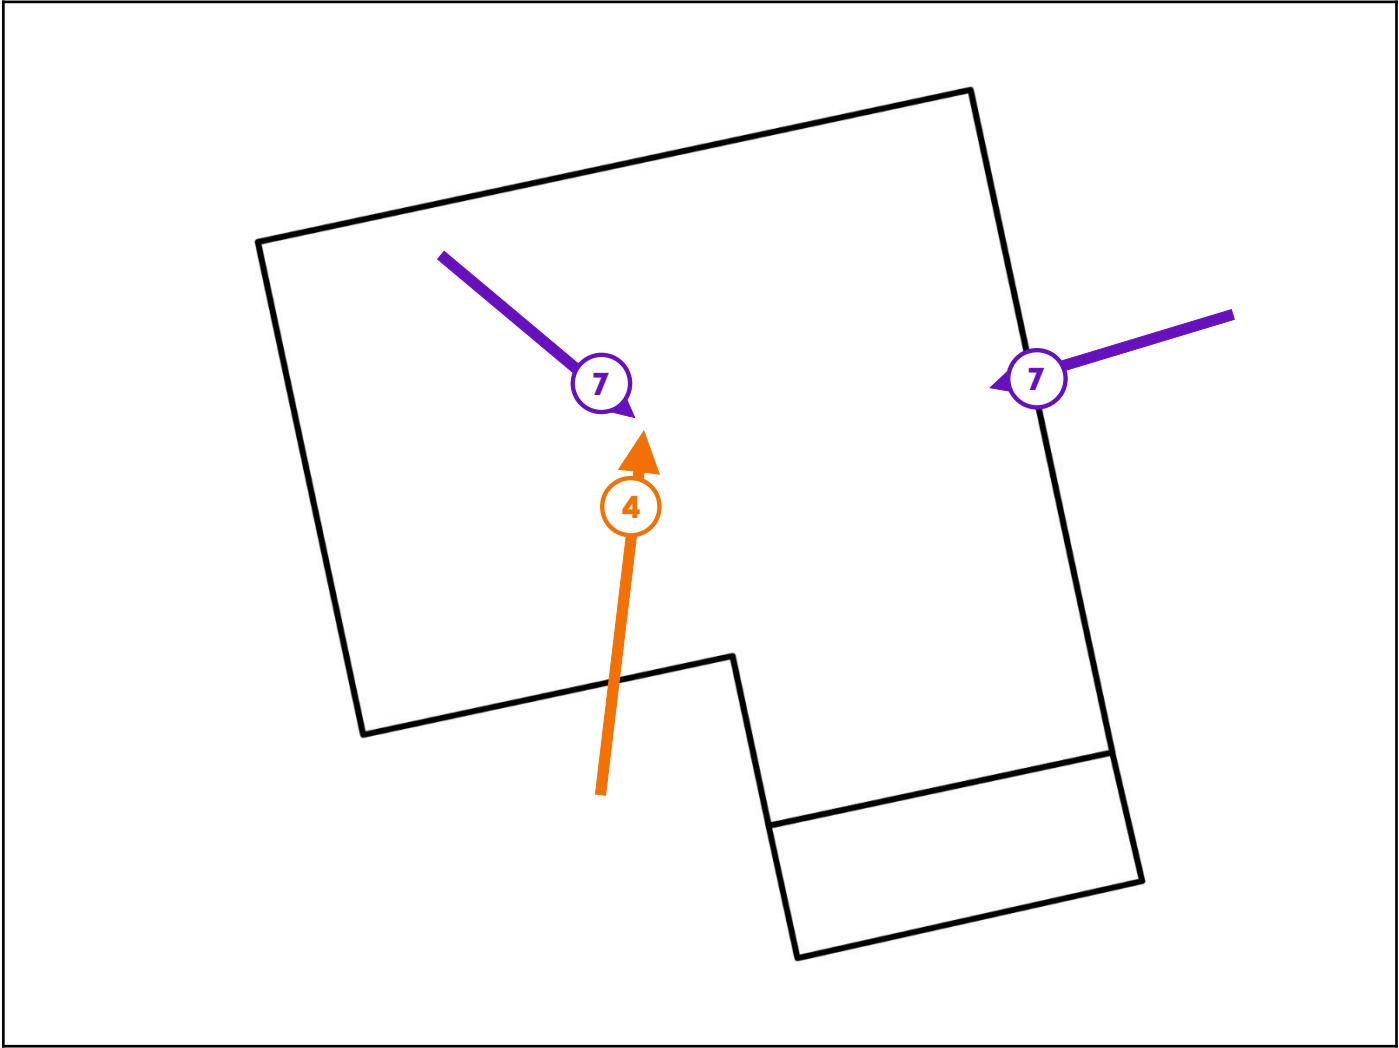
Plan 1.4: Daken

Beschrijving	Type	Actie
4. Rookgaskanaal plus schouwwhoed	Asbestmateriaal	Verwijderen
7. Schouwen	Beperking	-

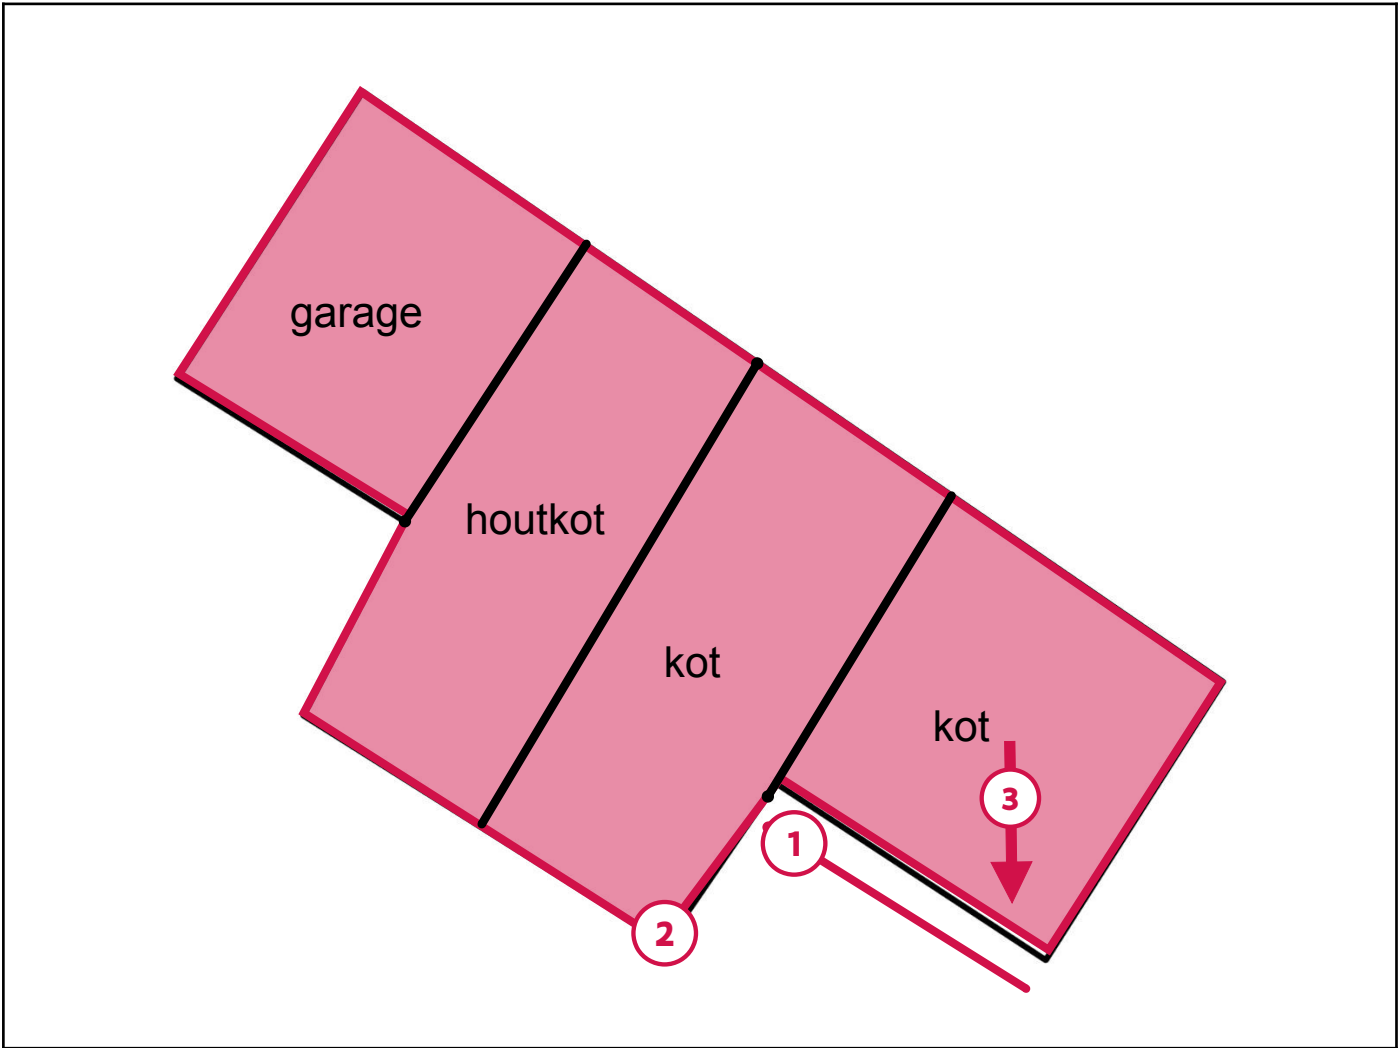
Plan 2.1: Constructie plan

Beschrijving	Type	Actie
1. Afval buiten	Asbestmateriaal	Dringend verwijderen
2. Golfplaten	Asbestmateriaal	Dringend verwijderen
3. Afval binnen	Asbestmateriaal	Dringend verwijderen

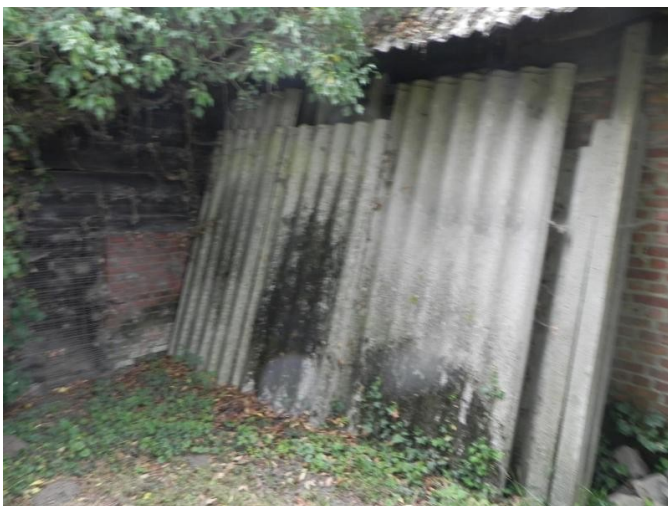
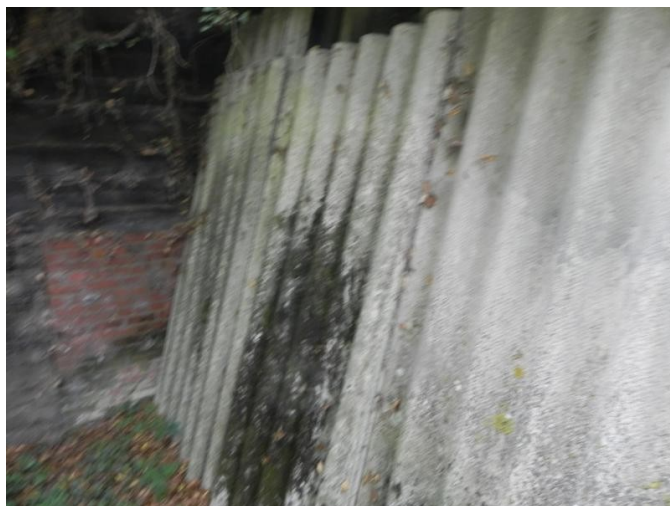
Dringend verwijderen

Beschrijving	Afval buiten
Type afvalstof	Betreft stock-voorraad of gedemonteerde asbestmaterialen
Aanwezige resten	Geen resten aanwezig
Omgeving	Buiten
Primaire drager	Bodem
Asbestmaterialen	<ul style="list-style-type: none">Dak- en gevelbekleding - Golfplaat
Bindmiddel van asbestmateriaal	Cement
Gebondenheid op basis van bindmiddel	Hecht
Hoeveelheid (gewicht - aantal)	<ul style="list-style-type: none">100,00 kg - 1 stuk
Totaal gewicht	100,00 kg
Eenvoudig bereikbaar	Ja
Identificatiemethode	Vaststelling zonder monstername
Opmerking

- Verwijder het asbestafval.

- Eenvoudige handelingen: mag via doe-het-zelf of door werknemer(s) met opleidingsattest eenvoudige handelingen
Als dit materiaal verwijderd kan worden zonder het te breken, te beschadigen, dan mag met dit met eenvoudige handelingen.

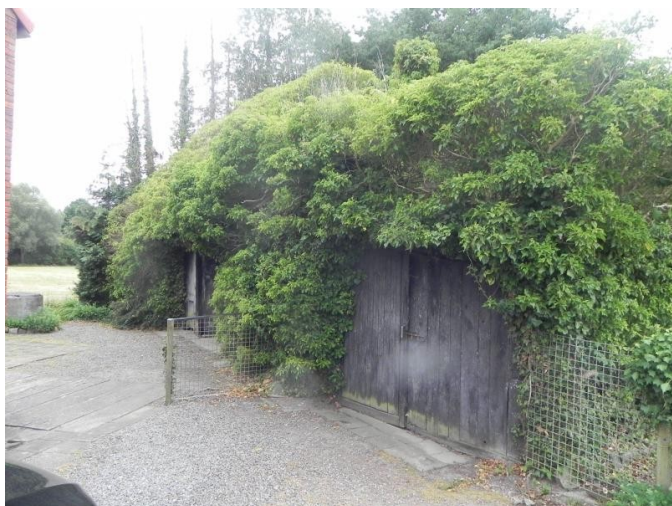
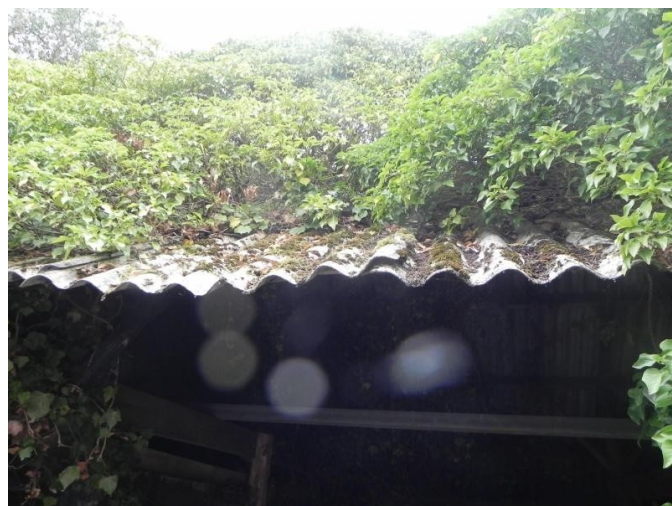
Dringend verwijderen

Eindbeoordeling materiaalarisico	Hoog materiaalarisico en/of hoge kans op vezelvrijgave
----------------------------------	--

Gebondenheid	Categorie 1: hechtgebonden in oorsprong
Asbestsoort (vezeltype)	Crocidoliet aanwezig
Asbestconcentratie	Laag (< 50%)
Afschermingsgraad van het gehele materiaal	Geheel of deels (ook) vrij aan de binnenlucht
Toestand van het materiaal	Matig beschadigd, matig verweerd

Beschrijving	Golfplaten
Omgeving	Grenst aan binnen- en buitenlucht
Primaire drager	Schuin dak
Asbestmateriaal	Dak- en gevelbekleding - Golfplaat
Bindmiddel van asbestmateriaal	Cement
Gebondenheid op basis van bindmiddel	Hecht
Hoeveelheid (oppervlakte - aantal)	<ul style="list-style-type: none">• 100,00 m² - 1 stuk
Totale oppervlakte	100,00 m ²
Eenvoudig bereikbaar	Ja
Bevestigingswijze	<ul style="list-style-type: none">• Geschroefd
Identificatiemethode	Vaststelling zonder monsternamen
Destructieve handeling voor identificatie	Nee
Opmerking	Het betreft een schatting van de hoeveelheid.

- Verwijder dit asbestmateriaal zo snel mogelijk. Volg de toestand goed op.
- Hemelwater dat afspoelt van asbestcement daken of gevels kan asbestdeeltjes bevatten. Gebruik het enkel voor gesloten circuits (bv. spoelen toiletten). Reinig na het vervangen van het dak of de gevel de dakgoten en regenwaterput of -ton om asbesthoudend sediment of slib te verwijderen

- Eenvoudige handelingen: mag via doe-het-zelf of door werknemer(s) met opleidingsattest eenvoudige handelingen
Als dit materiaal verwijderd kan worden zonder het te breken, te beschadigen... , dan mag met dit met eenvoudige handelingen.

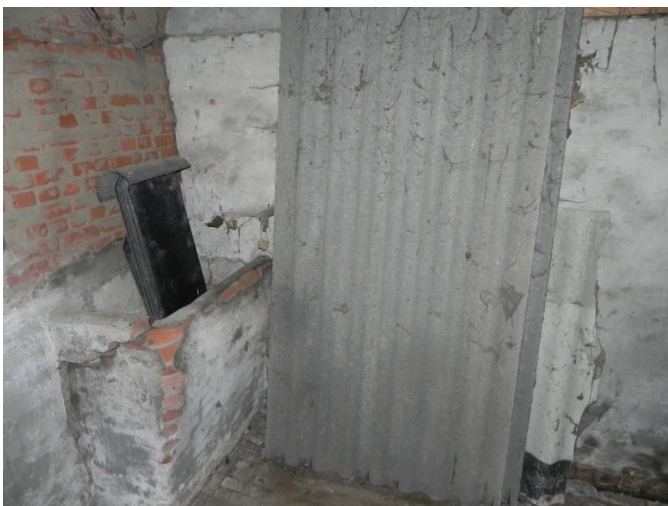
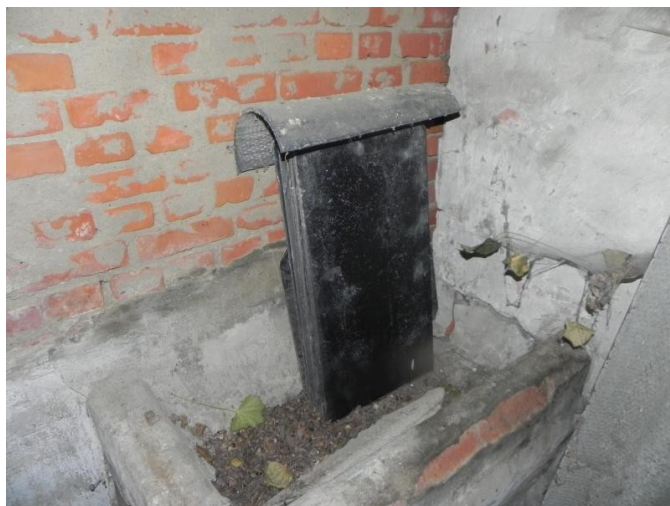
Dringend verwijderen

Beschrijving	Afval binnen
Type afvalstof	Betreft stock-voorraad of gedemonteerde asbestmaterialen
Aanwezige resten	Beschadigde stukken golfplaat in bak waar ook de leien in liggen.
Omgeving	Binnen
Primaire drager	Vloer
Asbestmaterialen	<ul style="list-style-type: none">Dak- en gevelbekleding - GolfplaatDak- en gevelbekleding - Lei, shingle
Bindmiddel van asbestmateriaal	Cement
Gebondenheid op basis van bindmiddel	Hecht
Hoeveelheid (gewicht - aantal)	<ul style="list-style-type: none">30,00 kg - 1 stuk
Totaal gewicht	30,00 kg
Eenvoudig bereikbaar	Ja
Identificatiemethode	Vaststelling zonder monstername
Opmerking

- Verwijder het asbestafval.

- Eenvoudige handelingen: mag via doe-het-zelf of door werknemer(s) met opleidingsattest eenvoudige handelingen
Als dit materiaal verwijderd kan worden zonder het te breken, te beschadigen, dan mag met dit met eenvoudige handelingen.

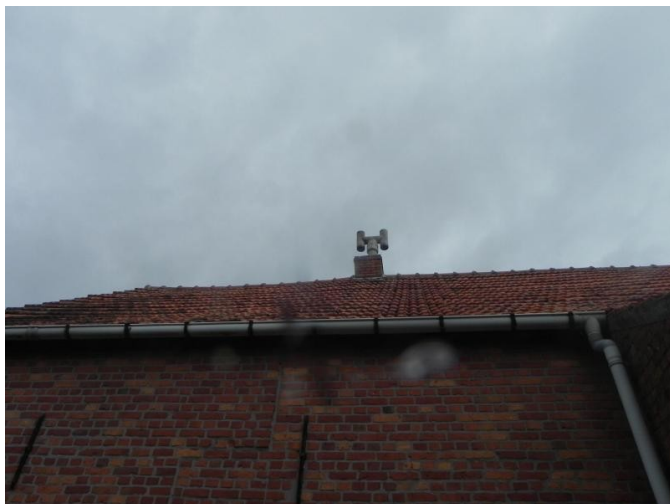
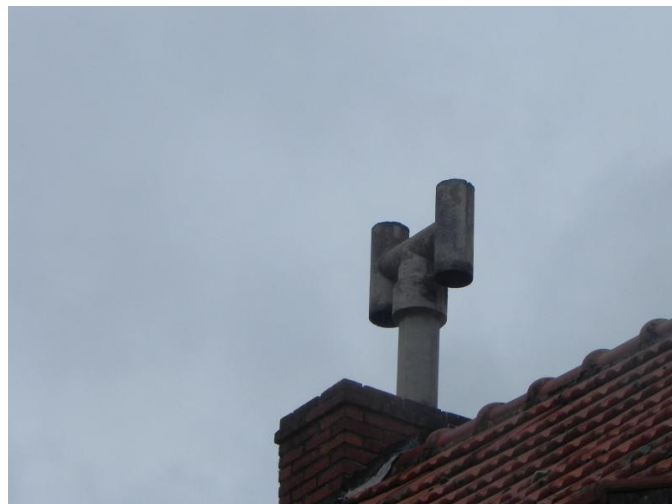
Verwijderen

Eindbeoordeling materiaalrisico	Verhoogd materiaalrisico en/of verhoogde kans op vezelvrijgave
---------------------------------	--

Gebondenheid	Categorie 1: hechtgebonden in oorsprong
Asbestsoort (vezeltype)	Crocidoliet aanwezig
Asbestconcentratie	Laag (< 50%)
Afschermingsgraad van het gehele materiaal	Geheel of deels vrij aan de buitenlucht
Toestand van het materiaal	Matig beschadigd, matig verweerd

Beschrijving	Rookgaskanaal plus schouwhoed
Omgeving	Buiten
Primaire drager	Ruimteverwarming
Asbestmateriaal	Rookgaskanaal
Bindmiddel van asbestmateriaal	Cement
Gebondenheid op basis van bindmiddel	Hecht
Hoeveelheid (lengte - omtrek - dikte - aantal)	<ul style="list-style-type: none">• 1,00 m - 60,00 cm - 1,00 cm - 1 stuk
Totaal volume	0,006 m ³
Eenvoudig bereikbaar	Ja
Bevestigingswijze	<ul style="list-style-type: none">• Geklemd• Verlijmd, ingegoten, versmeerd
Identificatiemethode	Vaststelling zonder monsternamen
Destructieve handeling voor identificatie	Nee
Opmerking	Enkel het zichtbare gedeelte werd genoteerd bij de hoeveelheid. Het is onduidelijk of de buis doorloopt in de schouw.

- Verwijder dit asbestmateriaal zo snel mogelijk. Volg de toestand goed op.

- Eenvoudige handelingen: mag via doe-het-zelf of door werknemer(s) met opleidingsattest eenvoudige handelingen
Als dit materiaal verwijderd kan worden zonder het te breken, te beschadigen... , dan mag met dit met eenvoudige handelingen.

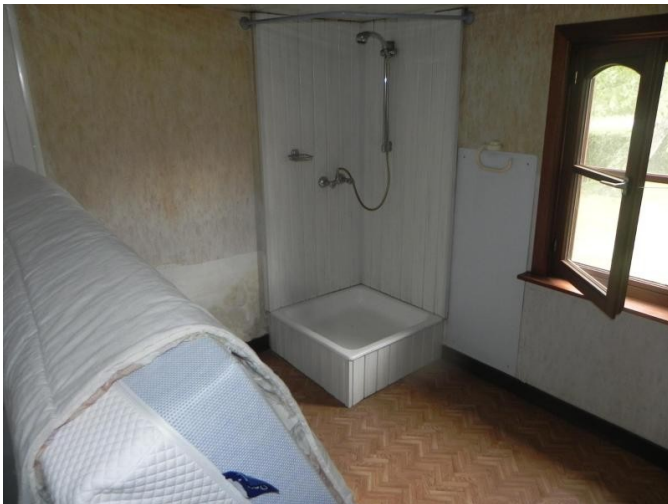
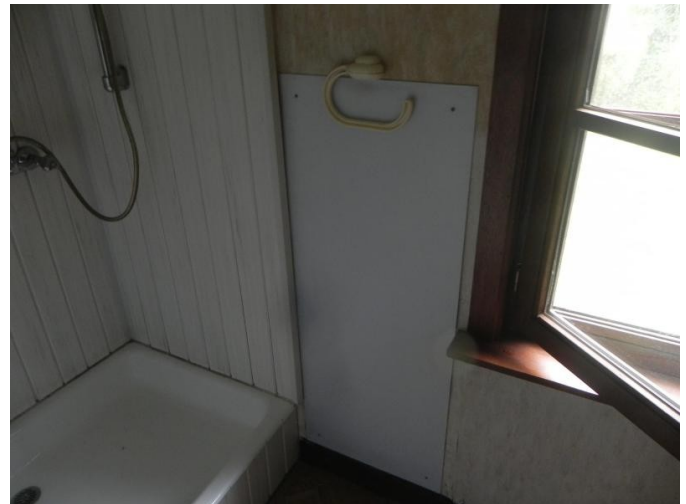
Zorgvuldig beheren

Eindbeoordeling materiaalarisico	Laag materiaalarisico en/of verlaagde kans op vezelvrijgave
----------------------------------	---

Gebondenheid	Categorie 1: hechtgebonden in oorsprong
Asbestsoort (vezeltype)	Crocidoliet aanwezig
Asbestconcentratie	Laag (< 50%)
Afschermingsgraad van het gehele materiaal	Geheel of deels (ook) vrij aan de binnenlucht
Toestand van het materiaal	Onbeschadigd, niet verweerd

Beschrijving	Glasalplaten
Omgeving	Binnen
Primaire drager	Wandopening verticaal (raam, deur, ...)
Asbestmateriaal	Plaat, paneel, tablet - Geëmailleerd, type Glasal
Bindmiddel van asbestmateriaal	Cement
Gebondenheid op basis van bindmiddel	Hecht
Hoeveelheid (oppervlakte - dikte - aantal)	• 1,00 m ² - 0,32 cm - 2 stuks
Totaal volume	0,006 m ³
Eenvoudig bereikbaar	Ja
Bevestigingswijze	• Geschroefd
Identificatiemethode	Vaststelling zonder monsternamen
Destructieve handeling voor identificatie	Nee
Opmerking	Het betreft een schatting van de hoeveelheid.

- Zorg voor een veilig beheer. Vermijd het beschadigen van het asbestmateriaal. Controleer de toestand jaarlijks op wijzigingen.

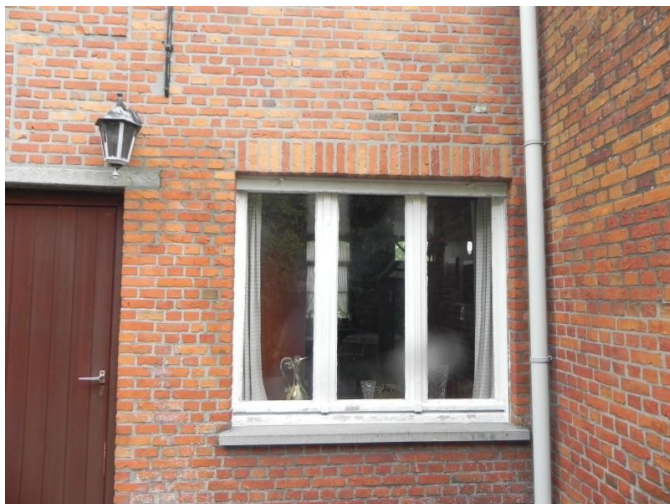
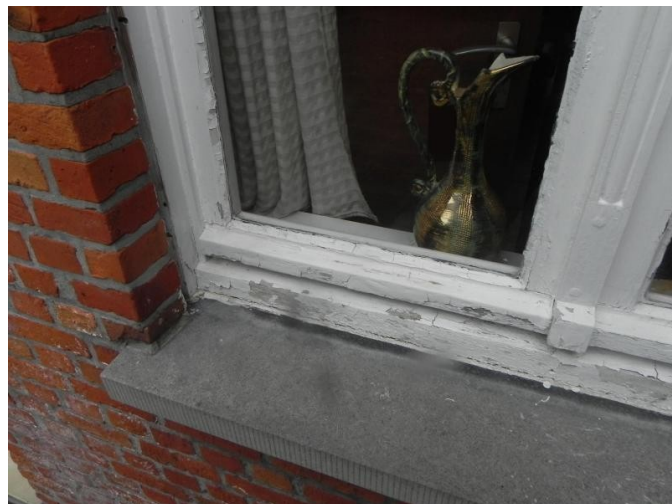
Zorgvuldig beheren

Eindbeoordeling materiaalarisico	Laag materiaalarisico en/of verlaagde kans op vezelvrijgave
----------------------------------	---

Gebondenheid	Categorie 1: hechtgebonden in oorsprong
Asbestsoort (vezeltype)	Amfibool aanwezig, uitgezonderd crocidoliet
Asbestconcentratie	Laag (< 50%)
Afschermingsgraad van het gehele materiaal	Geheel of deels vrij aan de buitenlucht
Toestand van het materiaal	Licht beschadigd, licht verweerd. Intact calciumsilicaatmateriaal of categorie III 'gebondenheid'

Beschrijving	Mastiek (oud) schrijnwerk
Omgeving	Buiten
Primaire drager	Wandopening verticaal (raam, deur, ...)
Asbestmateriaal	In-situ afwerkingslagen - Pasta, stopverf, voegsel, stopsel, vulsel, mastiek, kitten, ...
Bindmiddel van asbestmateriaal	Kitten, mastiek, pasta
Gebondenheid op basis van bindmiddel	Hecht
Hoeveelheid (gewicht - aantal)	<ul style="list-style-type: none">• 2,00 kg - 1 stuk
Totaal gewicht	2,00 kg
Eenvoudig bereikbaar	Ja
Bevestigingswijze	<ul style="list-style-type: none">• Verlijmd, ingegoten, versmeerd
Identificatiemethode	Vaststelling zonder monstername
Destructieve handeling voor identificatie	Nee
Opmerking	Al het oude schrijnwerk dat mastiek bevat die (half)hard is geworden is verdacht. Het betreft een ruwe schatting van de hoeveelheid.(zowel mastiek tussen raam/kader als tussen kader/gevel).

- Zorg voor een veilig beheer. Vermijd het beschadigen van het asbestmateriaal. Controleer de toestand jaarlijks op wijzigingen.

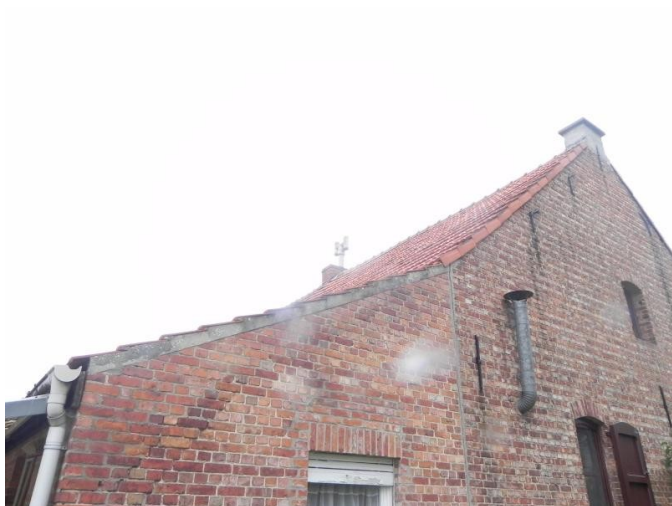
Tijdelijke beperking

Reden: Het te onderzoeken materiaal situeert zich hoger dan 3,50 m te rekenen vanaf een veilige ondergrond

Uitleg van de asbestdeskundige: De binnenkant van de schouw(en) kon(den) niet visueel worden nagekeken. De toegang van de schouw kan alleen vanaf de bovenkant gecontroleerd worden en dit is niet mogelijk binnen de onderzoeksbependingen van het inspectieprotocol.

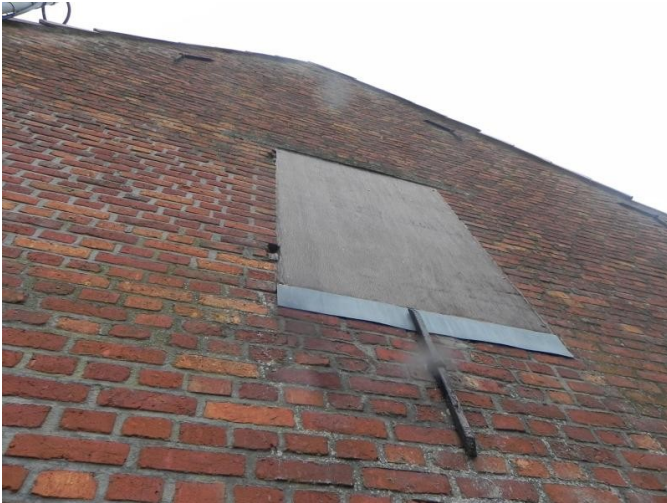
Permanente beperking

Reden: Er is geen volledige risicobeoordeling mogelijk

Uitleg van de asbestdeskundige: Er is een ruimte onder het dak dewelke niet toegankelijk is.

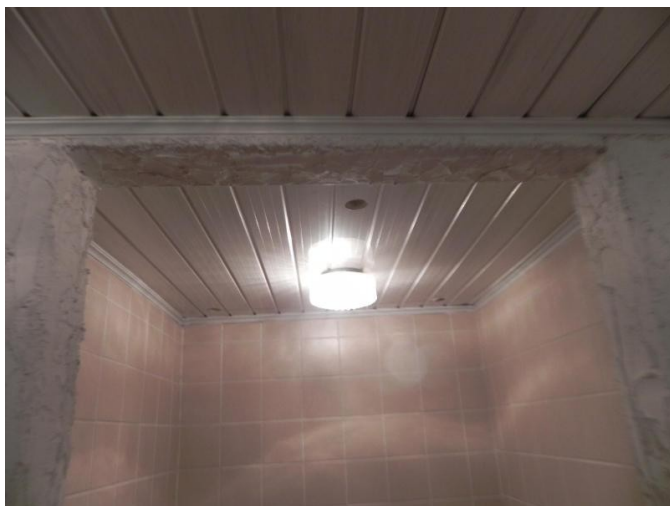
De gebruikte tegellijm van plinten, wand- en/of vloertegels kan asbest bevatten, het betreft een niet-destructief onderzoek, daardoor kon deze niet visueel vastgesteld, beoordeeld en bemonsterd worden.

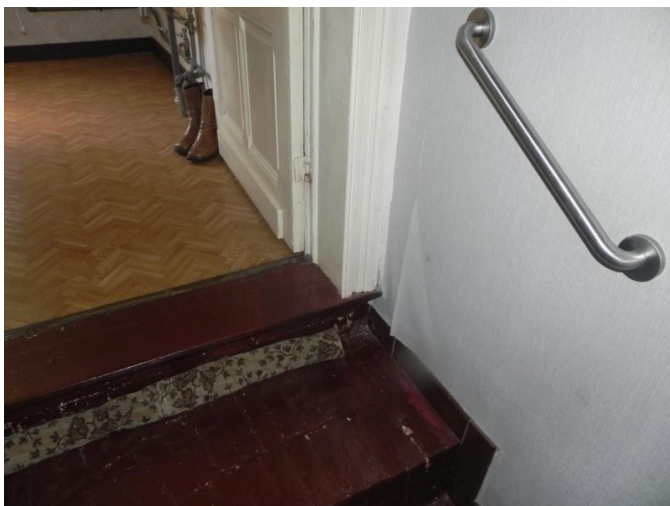
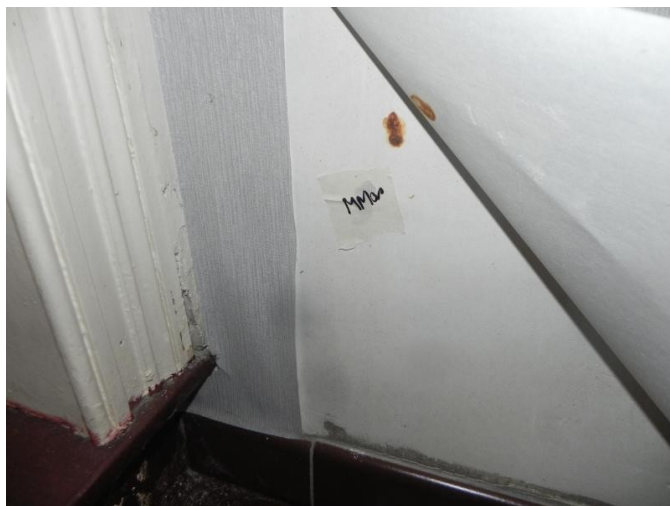
Fiche 11: Pleisterwerk aan muren

Geen asbest

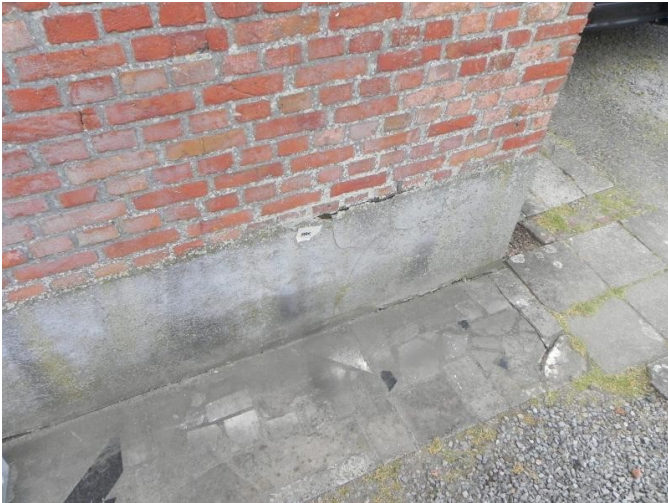
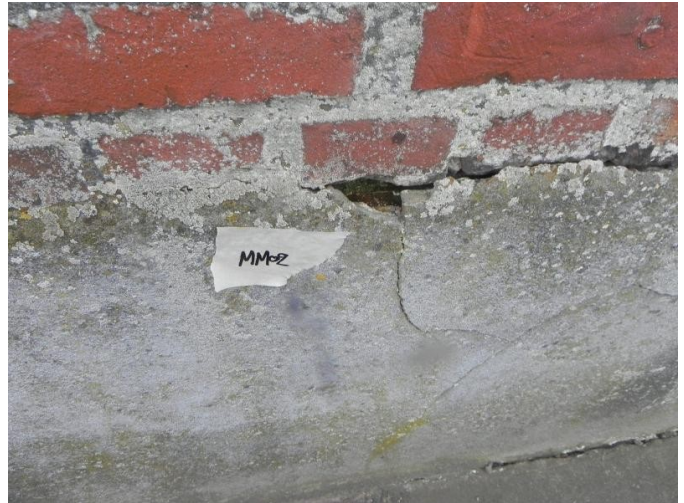
Fiche 12: Cementlaag buiten

Geen asbest
